HALA WIDOWISKOWO-SPORTOWA TORWAR I  
PRZY UL.ŁAZIENKOWSKIEJ 6A  
W WARSZAWIE

**EKSPERTYZA**  
DOTYCZĄCA PRZYCZYN  
ODPADANIA PŁYTEK GRESOWYCH NA  
RYZALITACH I SCHODACH WEJŚCIOWYCH  
ORAZ PRZYCZYN WYSTĘPUJĄCYCH  
PRZECIEKÓW DO POMIESZCZEŃ  
RYZALITÓW

## DOTYCZĄCA PRZYCZYN: ODPADANIA PŁYTEK GRESOWYCH NA RYZALITACH I SCHODACH WEJŚCIOWYCH ORAZ WYSTĘPOWANIA PRZECIEKÓW DO POMIESZCZEŃ RYZALITÓW - HALI SPORTOWO-WIDOWISKOWEJ „TORWAR”, PRZY UL. ŁAZIENKOWSKIEJ 6A W WARSZAWIE.

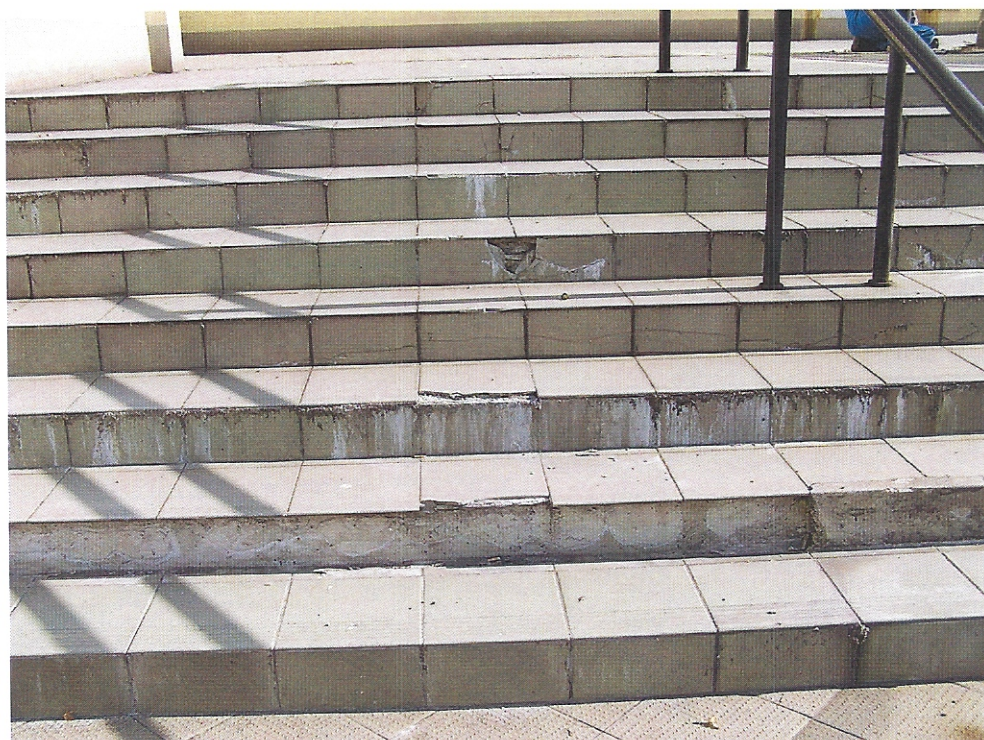
FOT.3. USZKODZENIA SCHODÓW – UBYTKI PŁYTEK GRESIOWYCH  
WYCIEKI SOLNE.

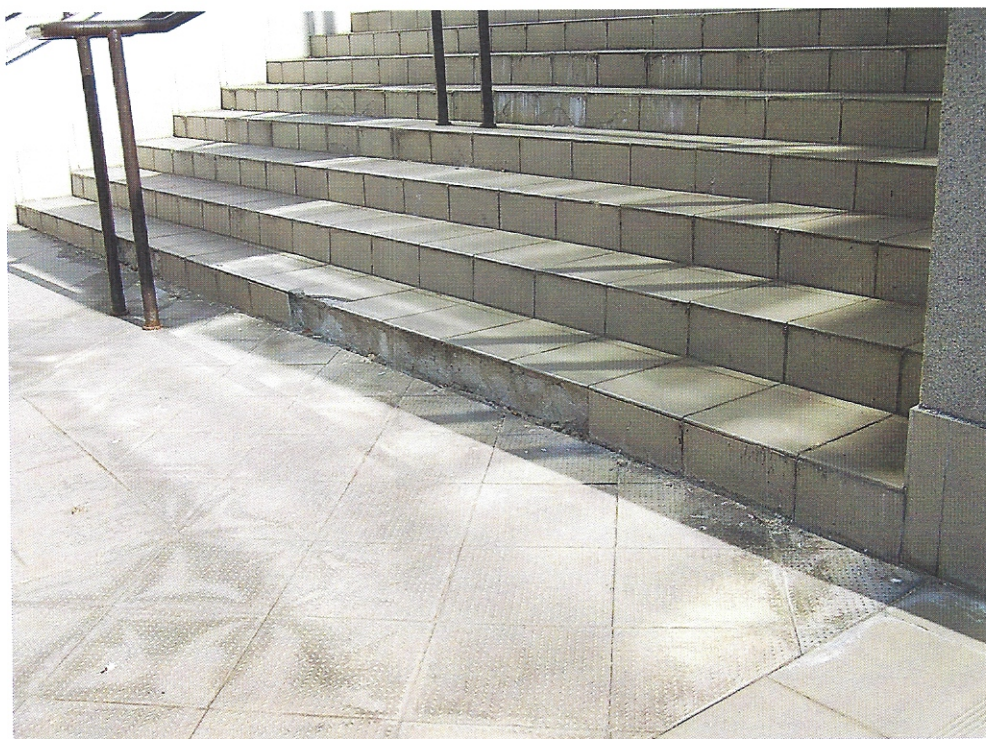
FOT.4 USZKODZENIA SCHODÓW – UBYTKI PŁYTEK GRESIOWYCH  
WYCIEKI SOLNE.

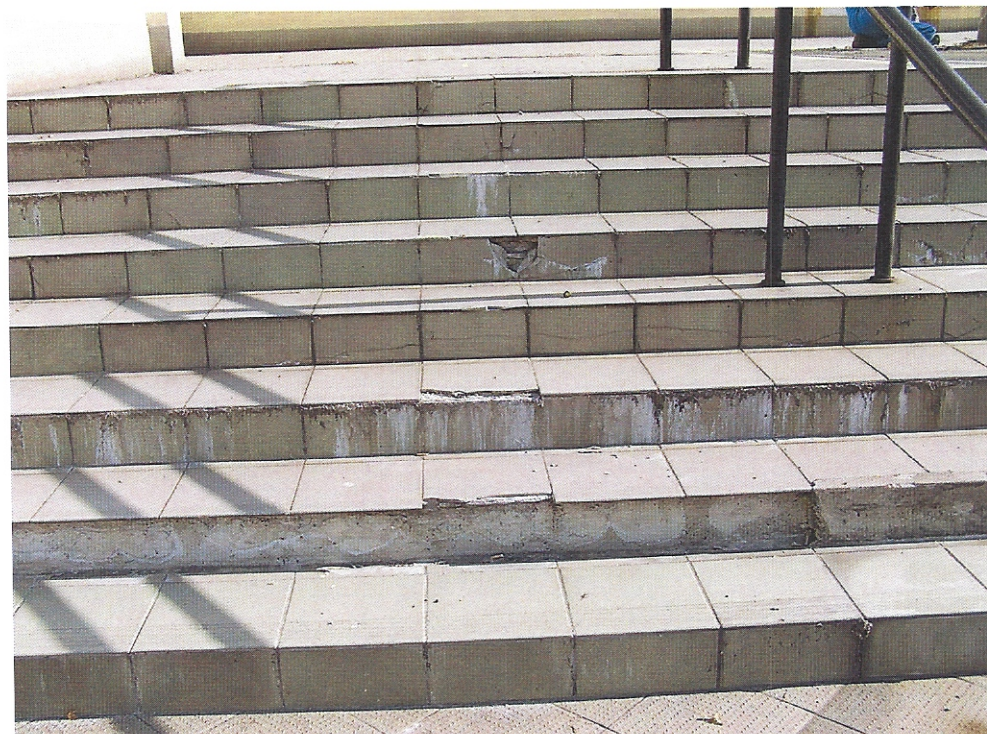
FOT.5. USZKODZENIA SCHODÓW – UBYTKI PŁYTEK GRESIOWYCH  
WYCIEKI SOLNE.

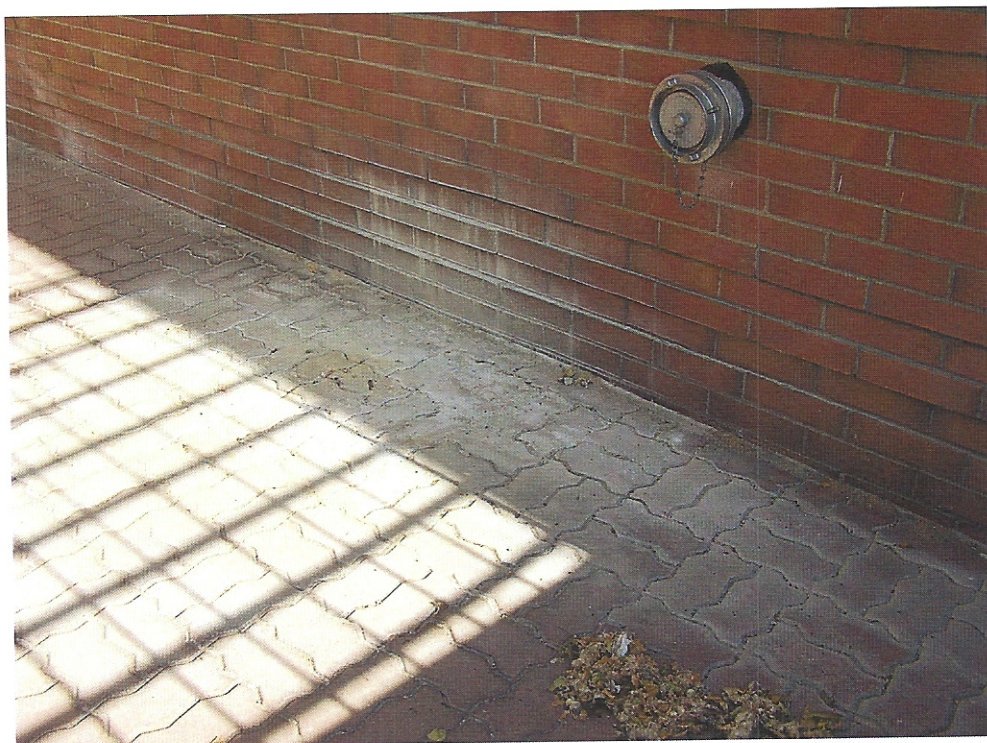
FOT.6. PRZEBARWIENIA OKŁADZINY KLINKIEROWEJ I KOSTKI  
BETONOWEJ SPOWODOWANE WYCIEKAJĄCĄ WODĄ Z ŻYGACZY.

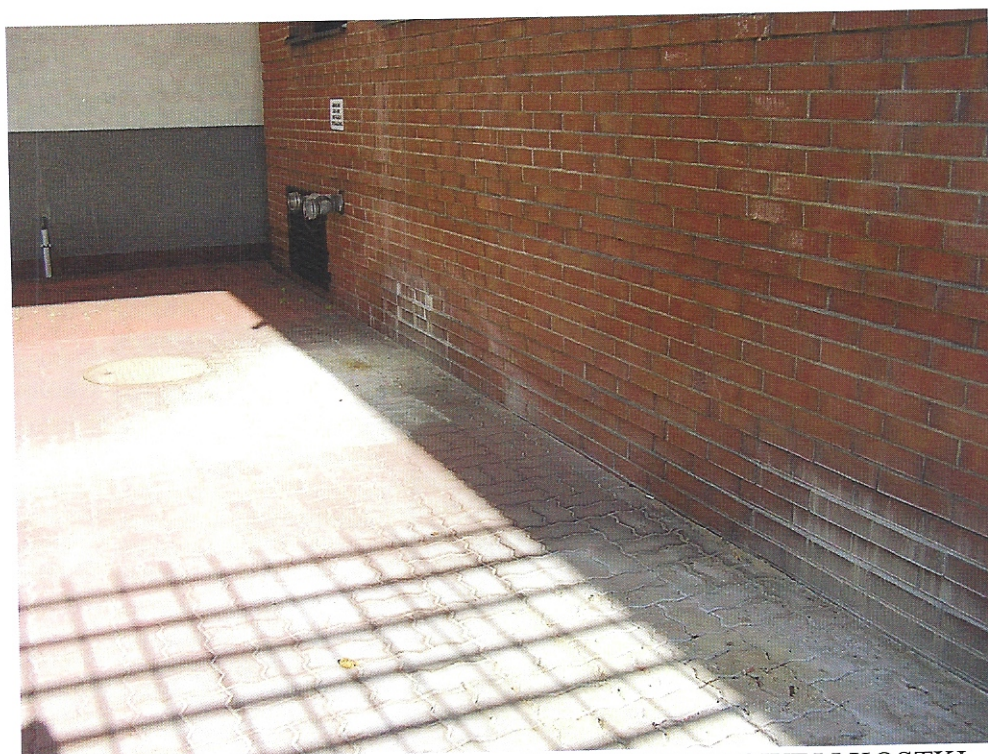
FOT.7. PRZEBARWIENIA OKŁADZINY KLINKIEROWEJ I KOSTKI BETONOWEJ SPOWODOWANE WYCIEKAJĄCĄ WODĄ Z ŻYGACZY.

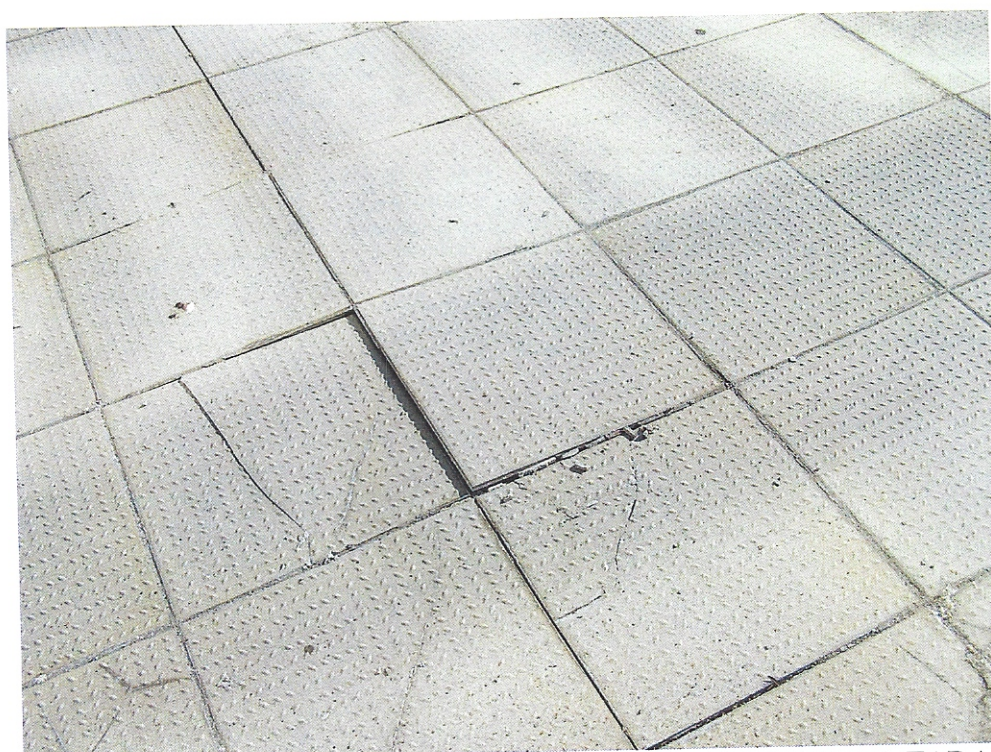
● Na skutek: niewłaściwego wykonania prac posadzkarskich (złe: kleje i wypełnienia fug) – na tarasach ryzalitów i schodach zewnętrznych występują:

FOT.8. SPĘKANIA I ODSPOJENIA PŁYTEK GRESOWYCH NA TARASIE RYZALITU.

##### 2 Wymiana płytek posadzkowych - na ryzalicie [południowo-wschodnim]:

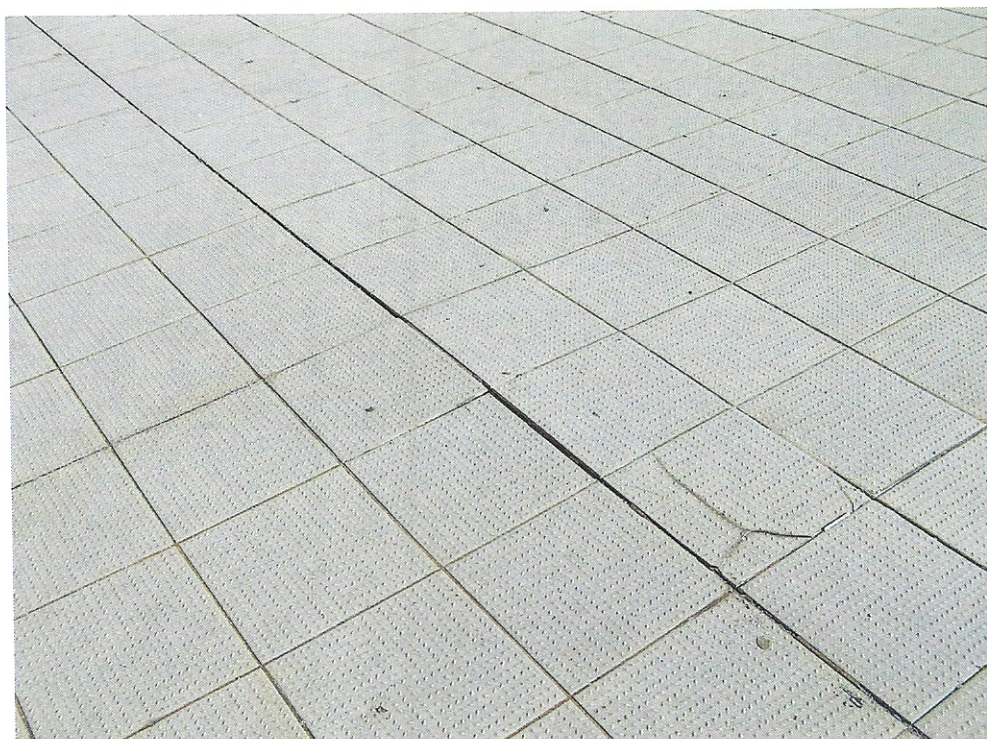
FOT.9. ODPARZENIA PŁYTEK GRESOWYCH OD PODŁOŻA.

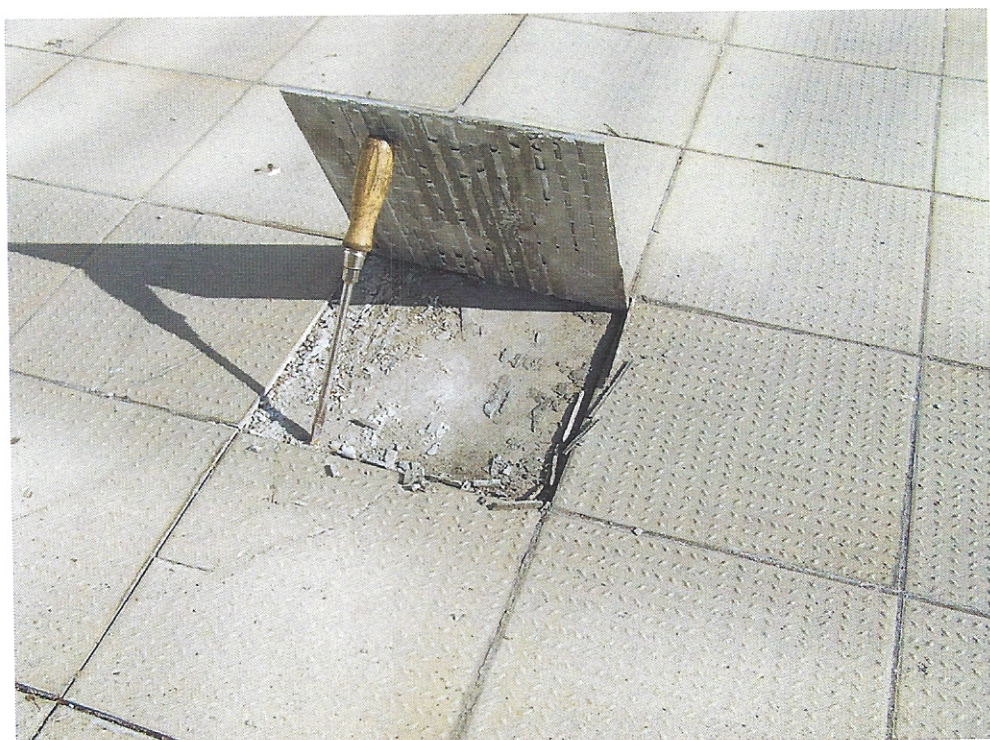
FOT.10. SZCZĄTKOWE ILOŚCI KLEJU POD PŁYTKĄ GRESOWĄ

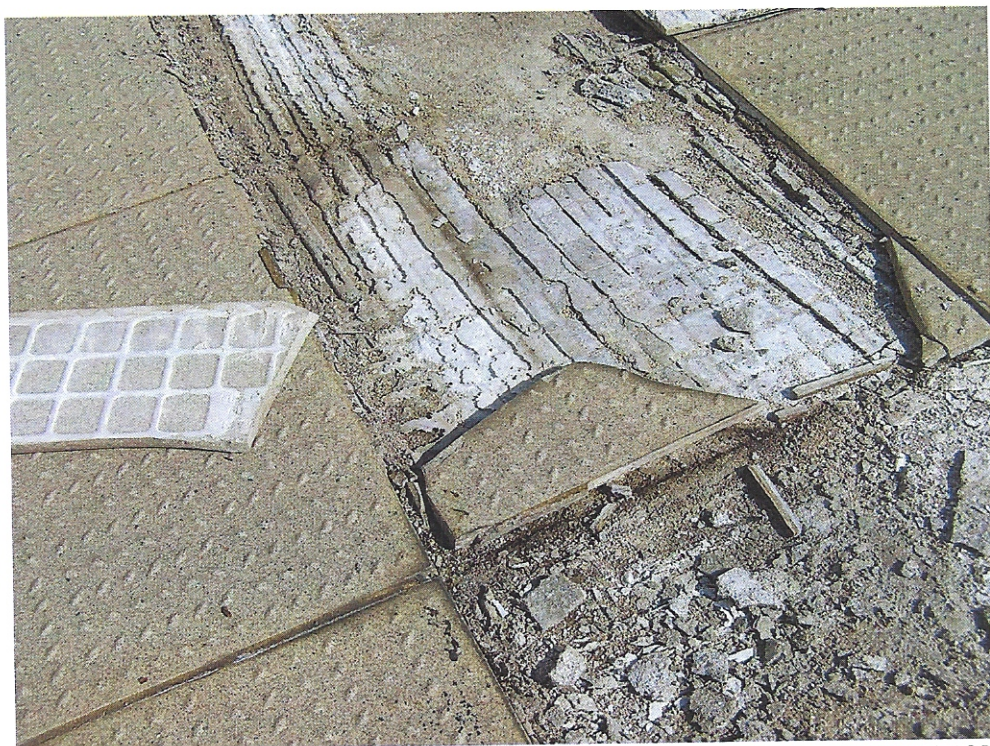
FOT.11. ODPARZONE I POPEKANE PŁYTKI GRESOWE.. ZNISZCZONA ZAPRAWA KLEJOWA.

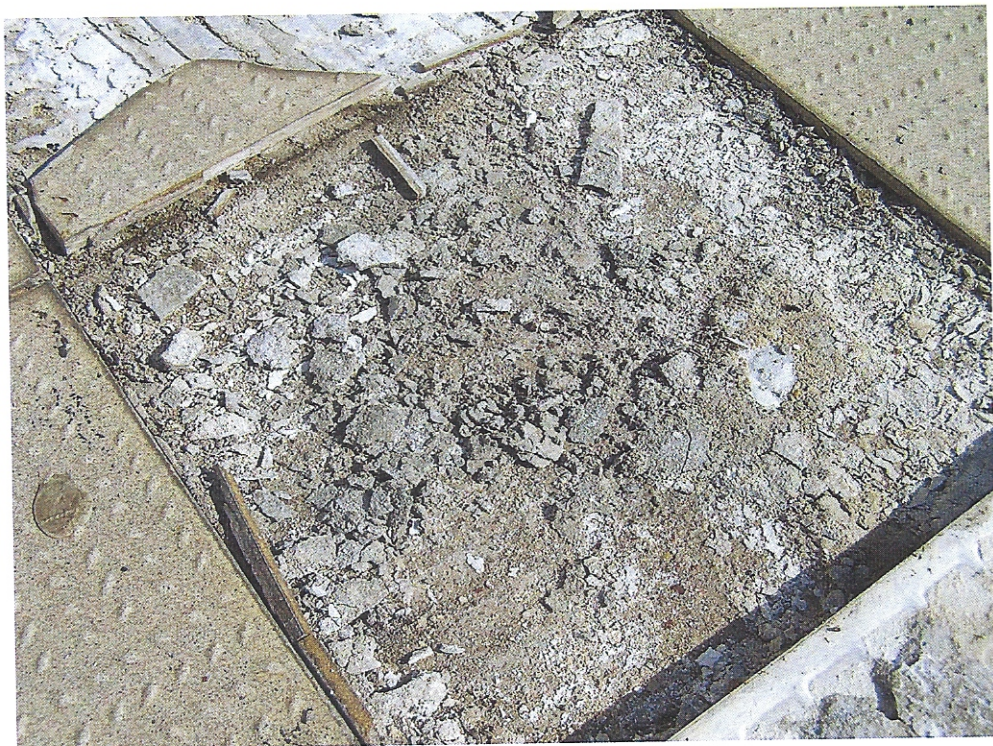
FOT.12. ZNISZCZONA ZAPRAWA KLEJOWA.

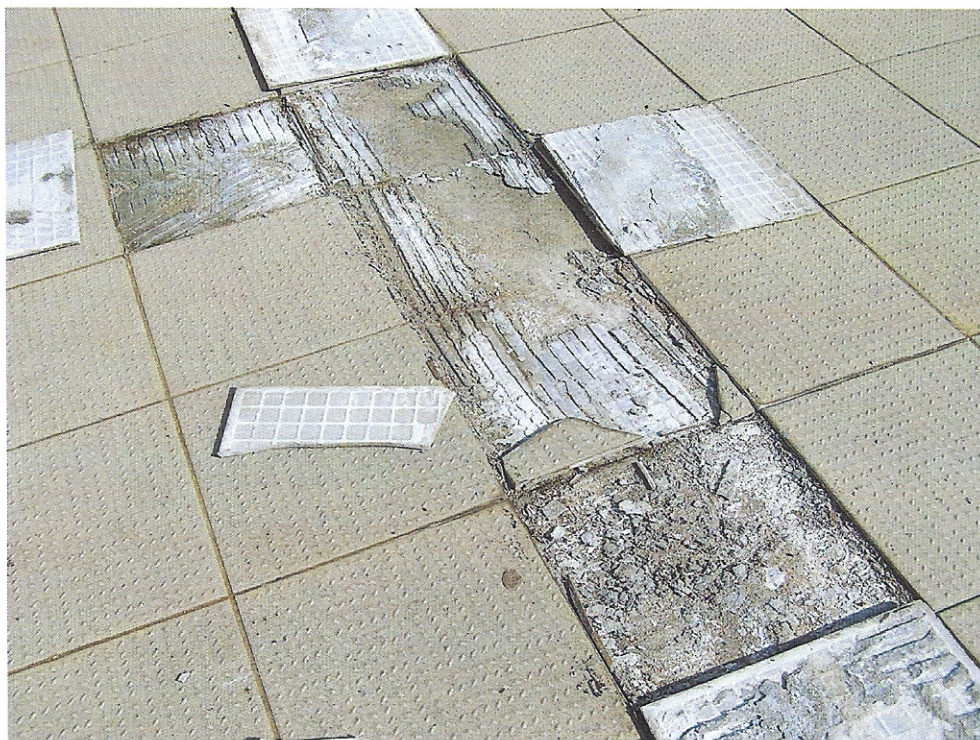
FOT.13. ODPARZONE PŁYTKI GRESOWE

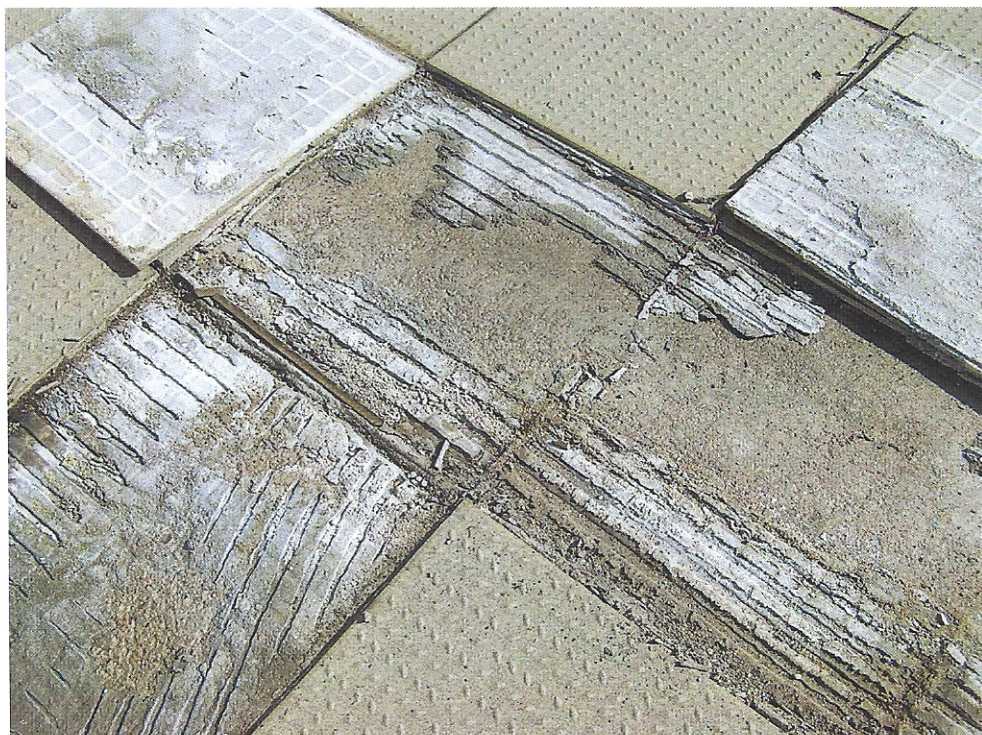
FOT. 14. ODPARZONE PŁYTKI GRESOWE Z CZĘŚCIĄ ZAPRAWY KLEJOWEJ.

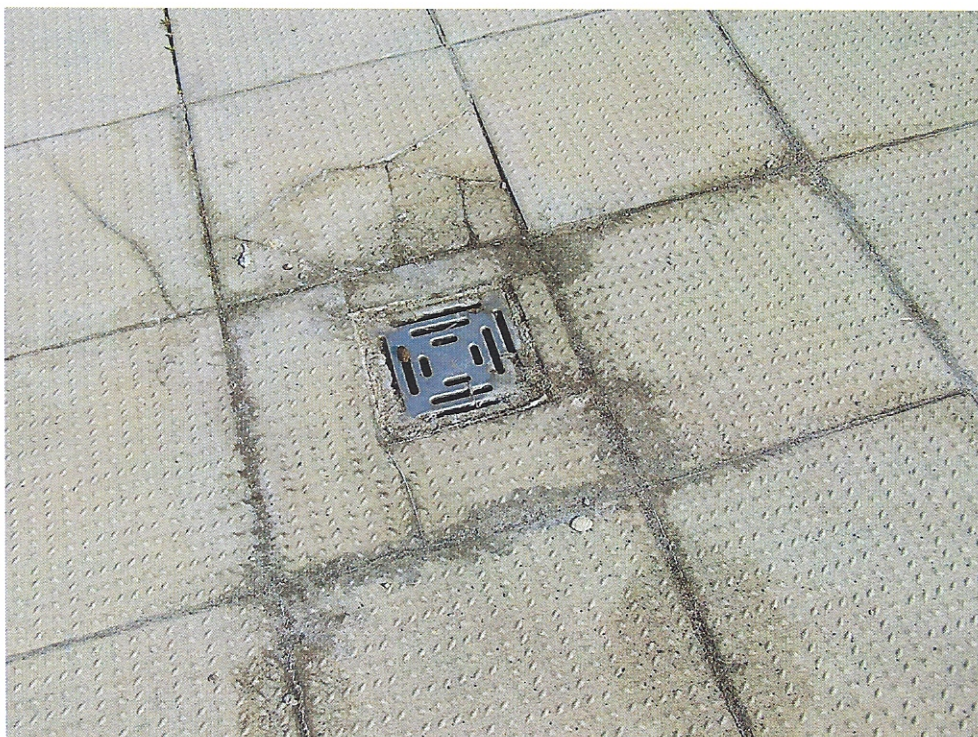
FOT. 15. SPEKANIA PŁYTEK I ZNISZCZONE WSPÓINY WOKÓŁ  
KRATKI ODPŁYWOWEJ.

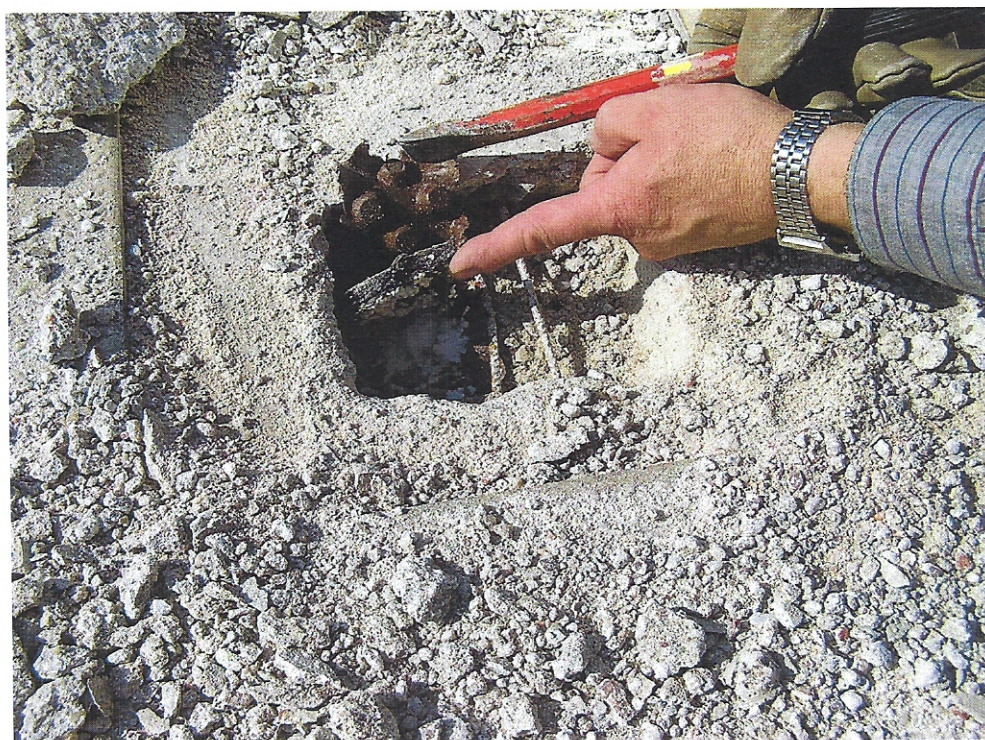
FOT. 21 ODKRYWKA NR 2 WIDOCZNA FOLIA KUBEŁKOWA ORAZ  
WARSTWY IZOLACYJNE Z PAPY.

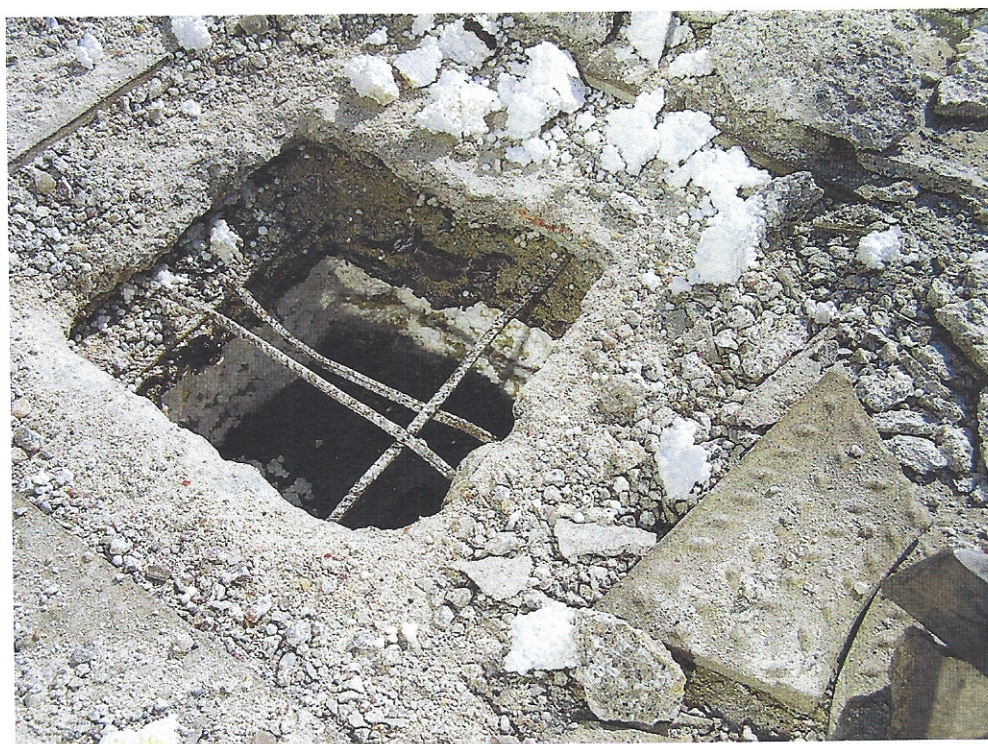
FOT. 22. ODKRYWKA NR 2. WIDOCZNA WARSTWA STYROPIANU.  
STWIERDZONO, ŻE STYROPIAN BYŁ SUCHY.

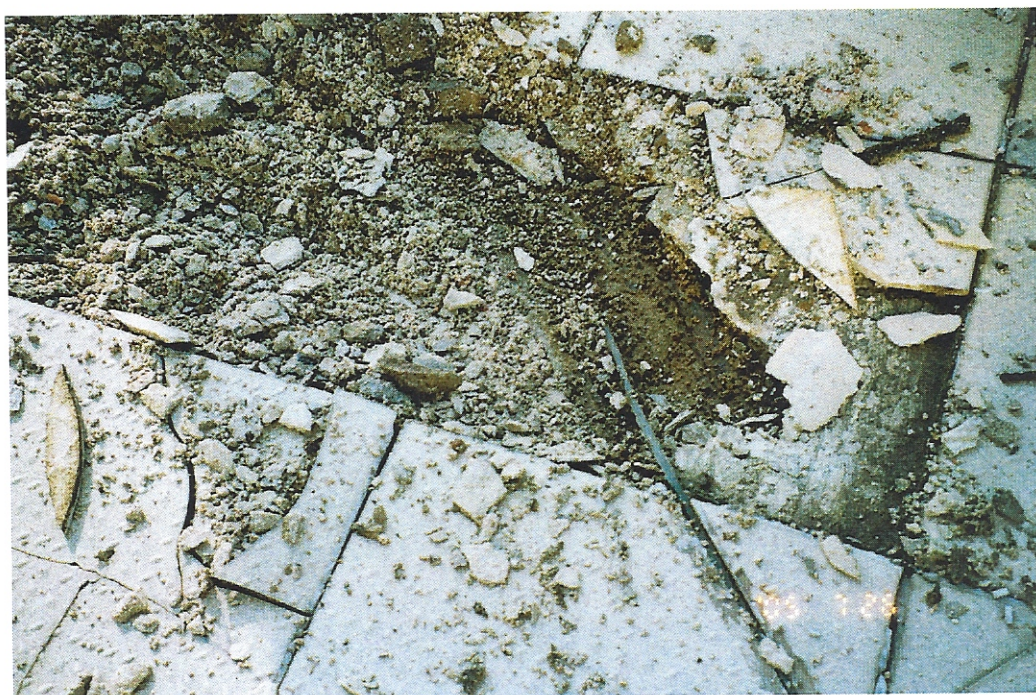
● Na skutek: niewłaściwego wykonania dylatacji – na styku tarasów ryzalitów i schodów zewnętrznych występują:

FOT.23. ODKRYWKA NR 3. ZNISZCZONA STRUKTURA BETONU WYRÓWNAWCZEGO W MIEJSCU DYLATACJI.

##### 1 Naprawa dylatacji [na ryzalitach południowych]:

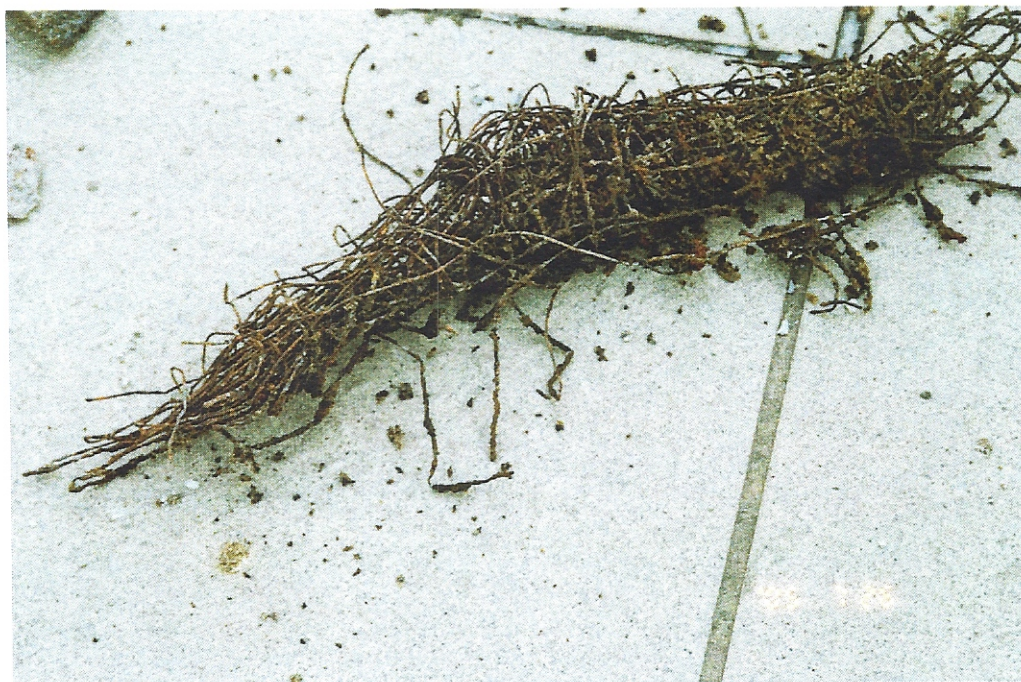
FOT. 30. ODKRYWKA NR 4. SIATKA METALOWA SILNIE  
SKORODOWANA WYCIĄGNIĘTA Z RYNIENKI.

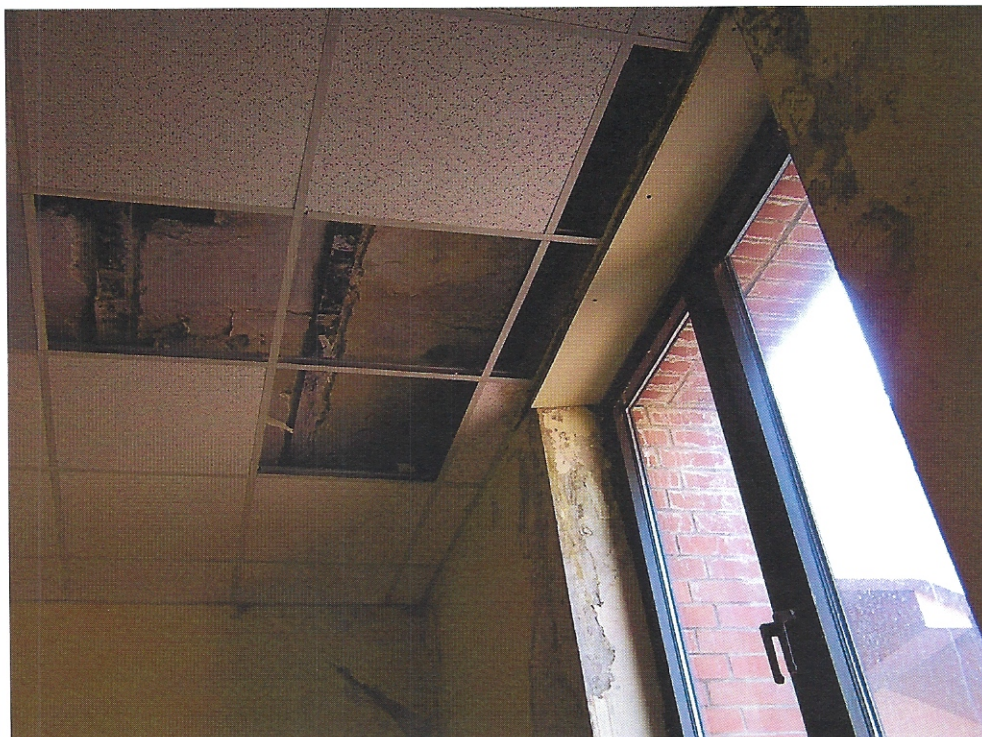
FOT. 33 ZACIEKI NA STROPIE, NA SUFITACH PODWIESZANYCH ORAZ NA OŚCIEŻACH OKIENNYCH W SALI RYZALITU POŁUDNIOWO-ZACHODNIEGO.

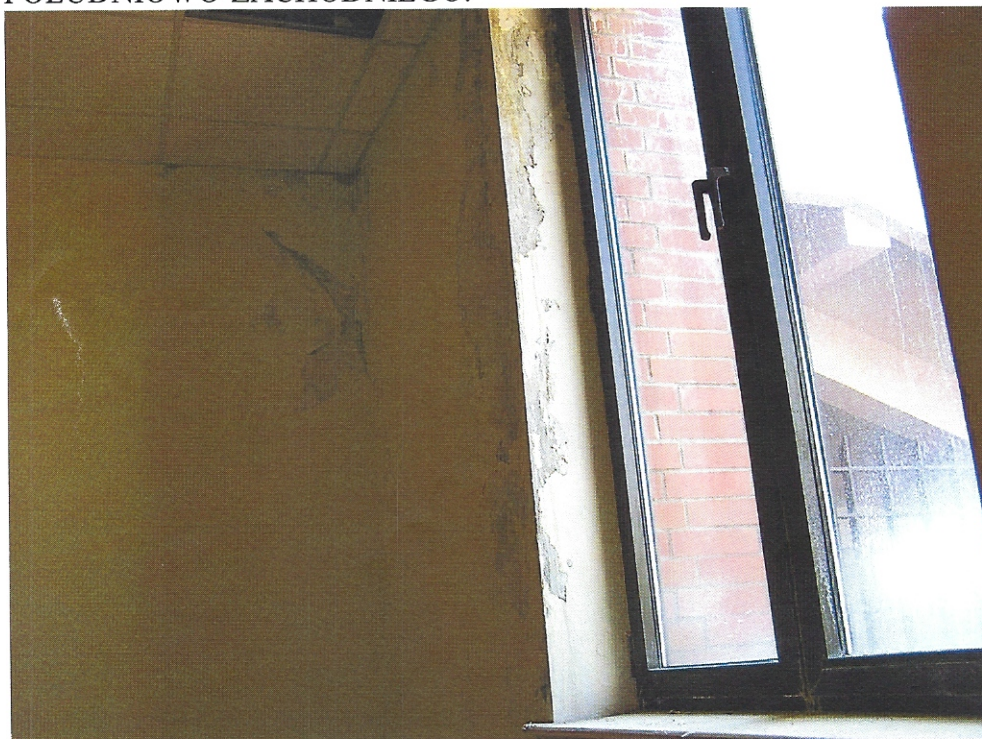
FOT. 34 ZACIEKI NA ŚCIANACH, NA GLIFACH I NA SUFICIE.

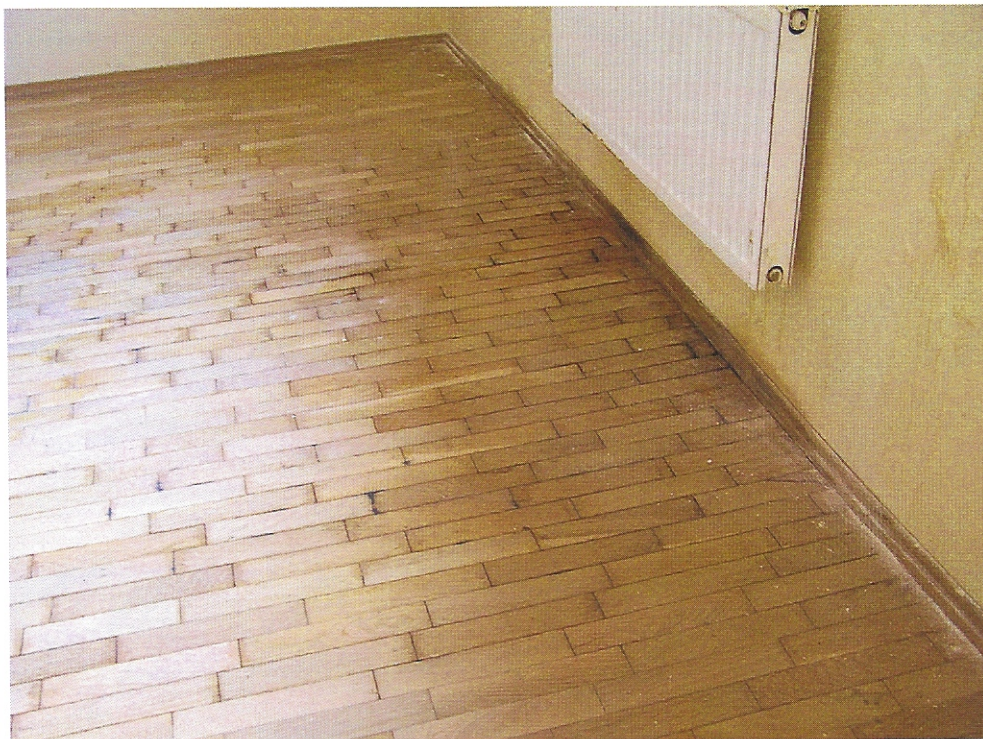
6.	Podłogi:	Drewniane – klepkowe.	<p>2) Na ryzalicie południowo-zachodnim: miejscowo - <u>zły!</u> Na ścianie południowej – w <u>sali gimnastycznej</u> – występuje <u>korozja biologiczna klepek</u>: na skutek ustawicznych <u>przecieków wód opadowych z tarasu</u>.</p>

FOT. 35. ZNISZCZONA PODŁOGA W SALI FGIMNASTYCZNEJ W RYZALICIE POŁUDNIOWO-ZACHODNIM.

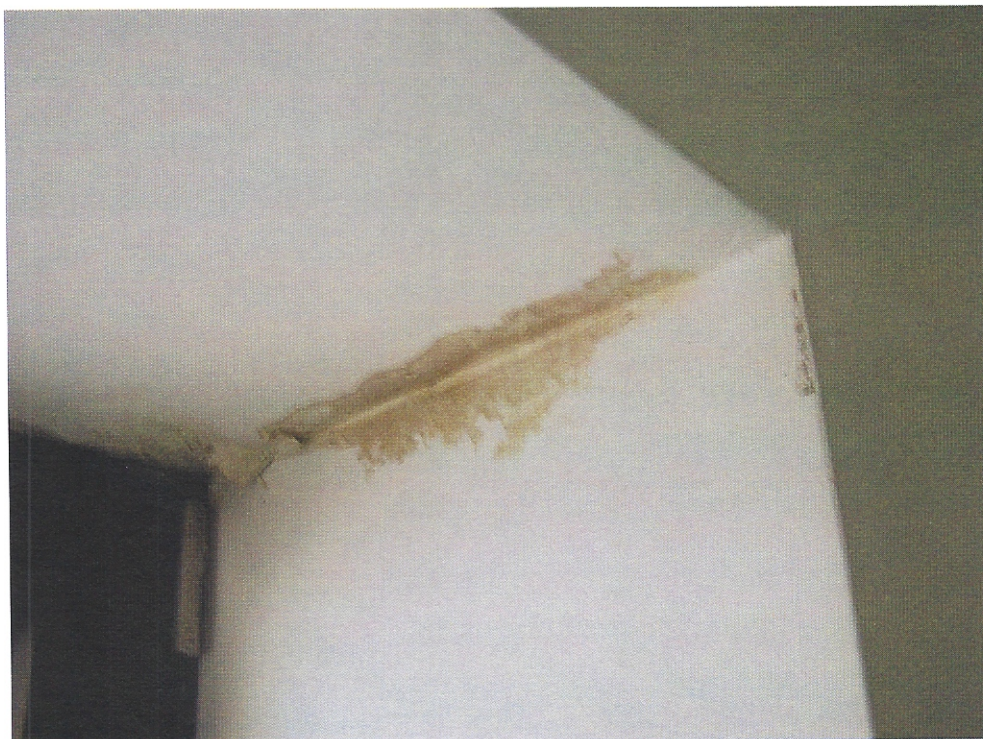
FOT. 36 ZACIEKI W NAROŻACH POMIESZCZENIA W RYZALICIE POŁUDNIOWO-WSCHODNIM.

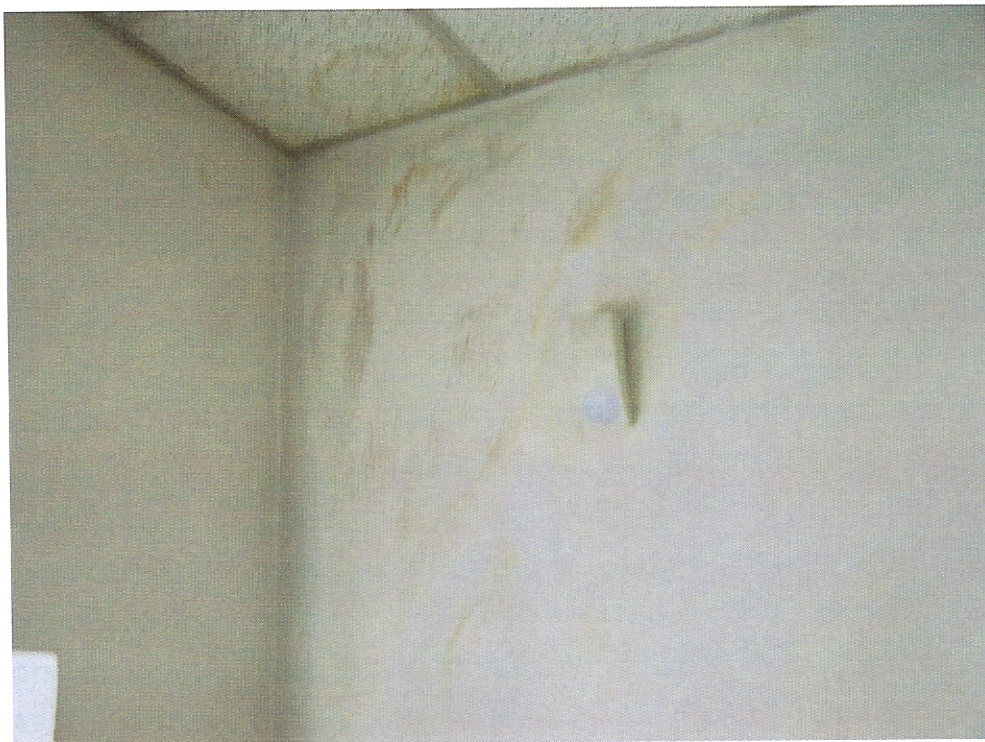
FOT. 37. ZACIEKI NA ŚCIANACH I NA SUFICIE.

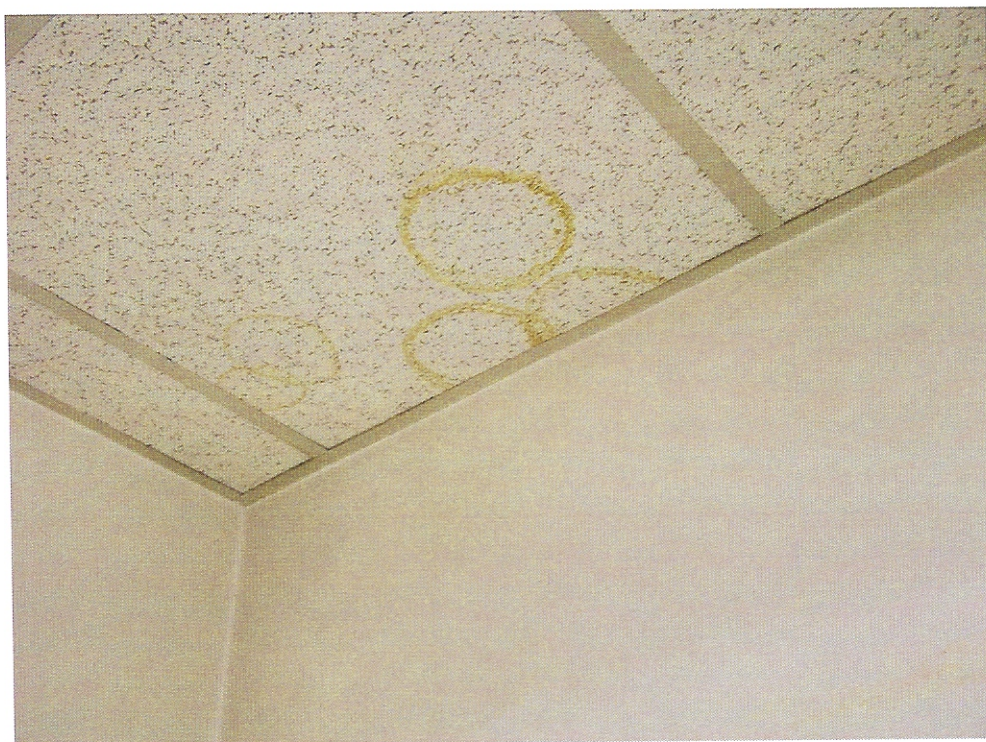
FOT. 38. ZACIEKI NA SUFICIE.

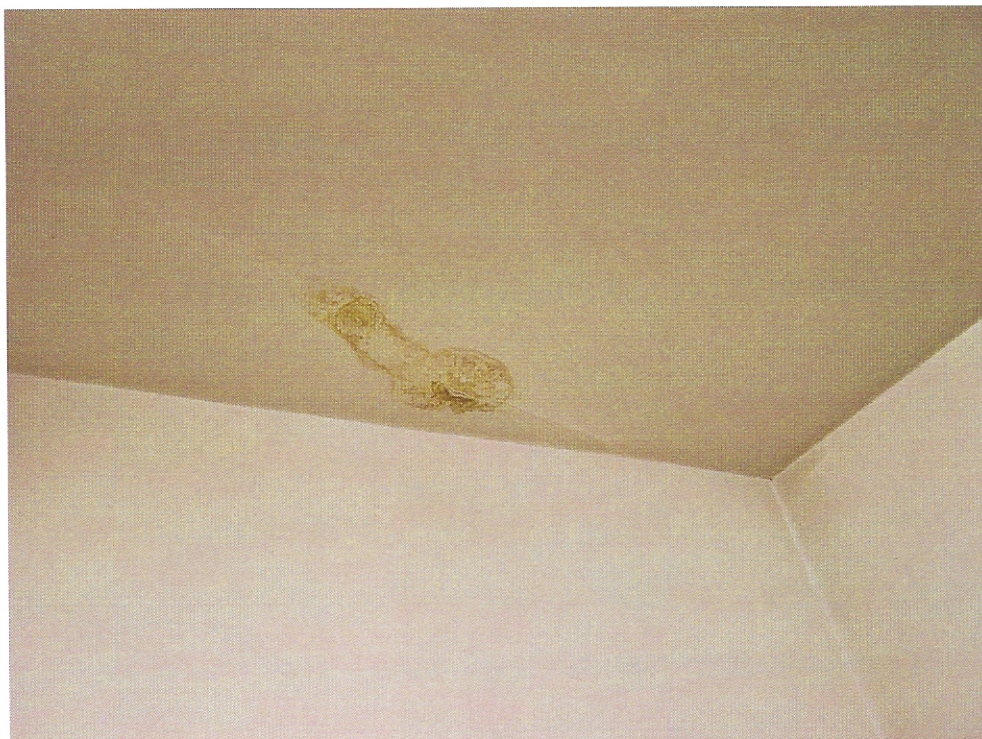
FOT. 39. ZACIEKI NA SUFICIE.

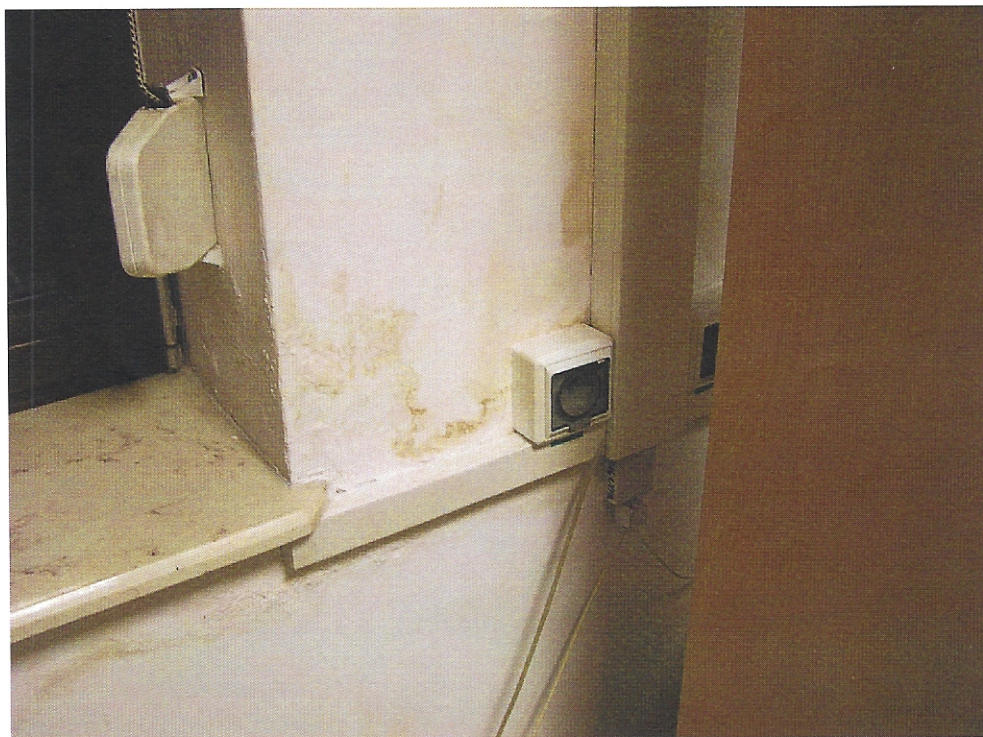
FOT. 40. ŚLADY PO ZACIEKACH NA FILARZE MIĘDZYOKIENNYM.

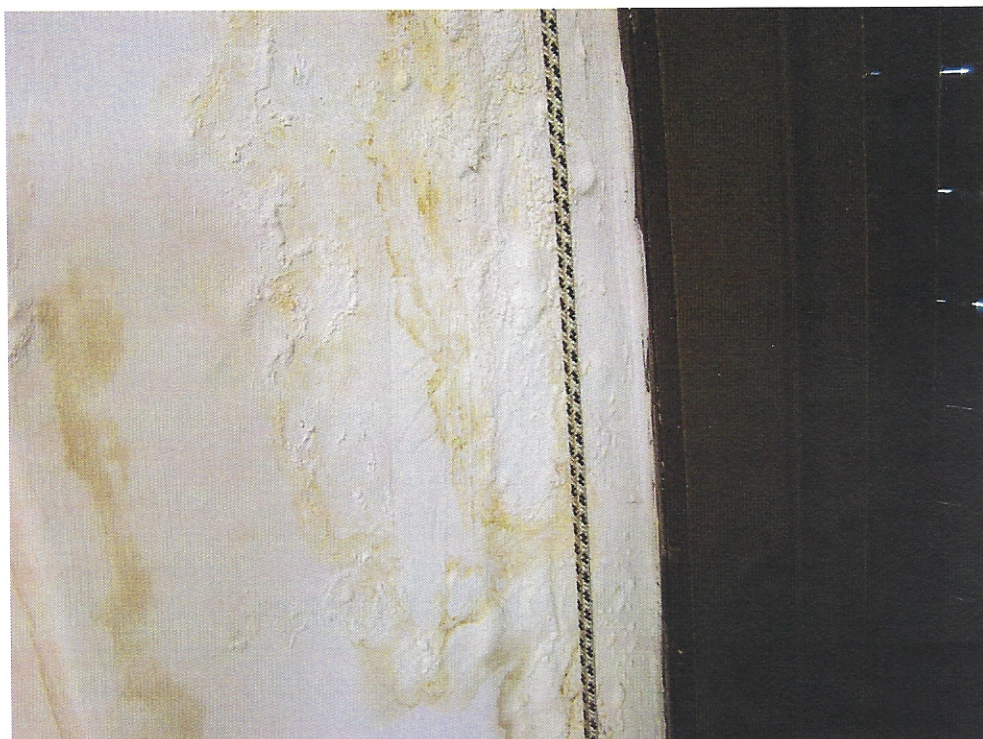
FOT. 41. ZACIEKI NA GLIFACH OKIENNYCH.

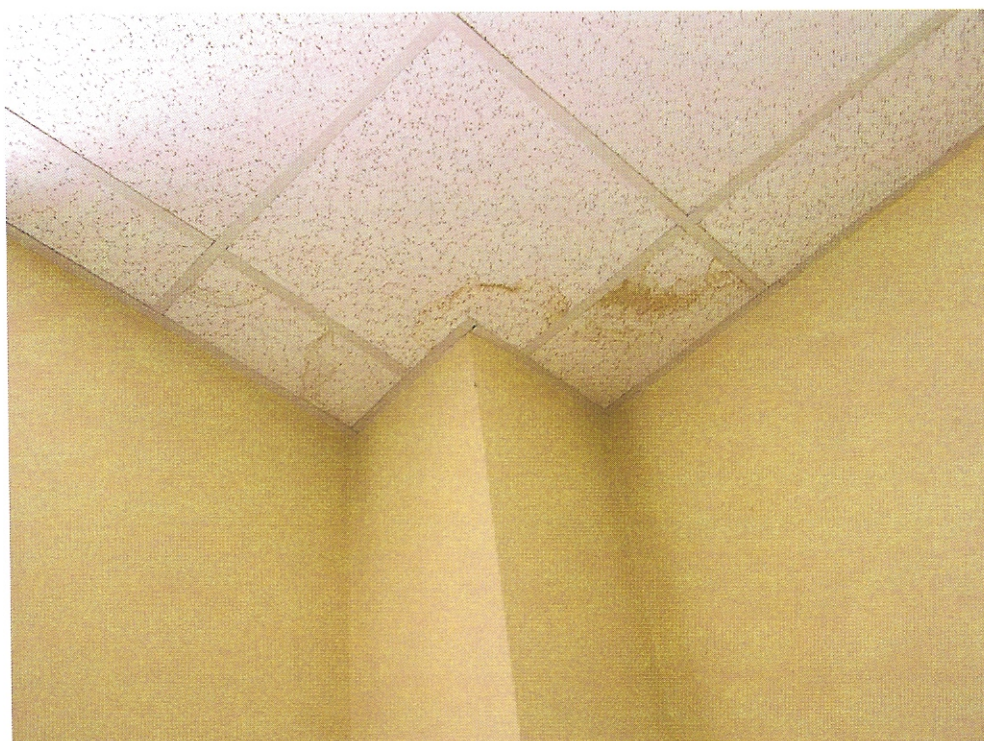
FOT. 42. ZACIEKI NA SUFICIE W SALI GIMNASTYCZNEJ W RYZALICIE POŁUDNIOWO-ZACHODNIM.

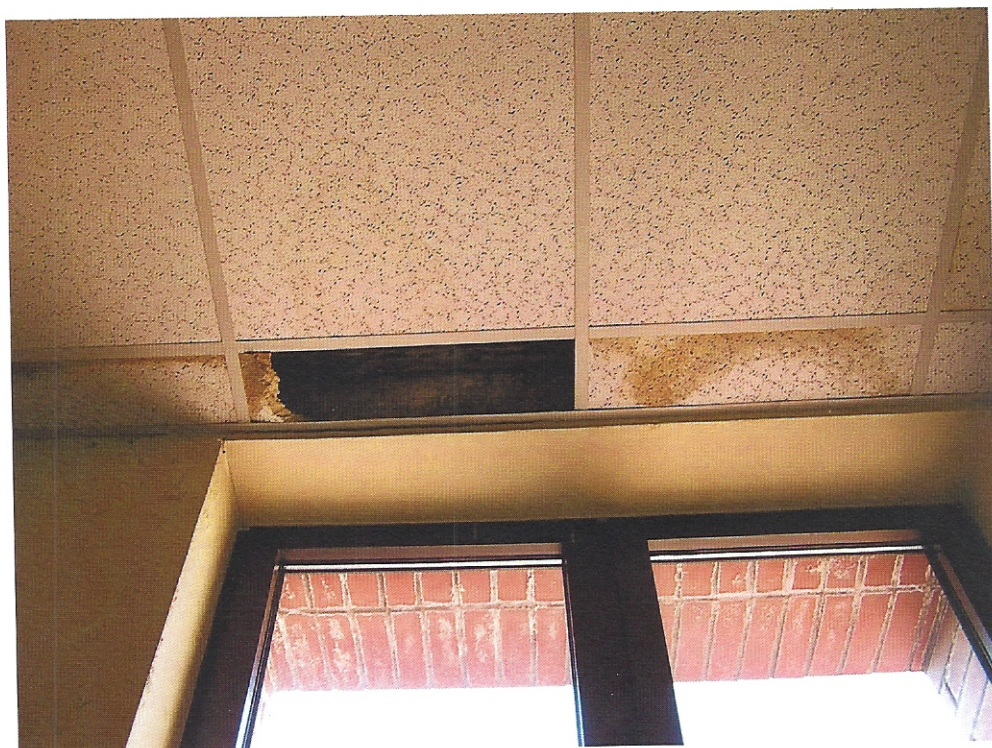
FOT. 43. ZACIEKI NA SUFICIE W SALI GIMNASTYCZNEJ W RYZALICIE POŁUDNIOWO-ZACHODNIM.

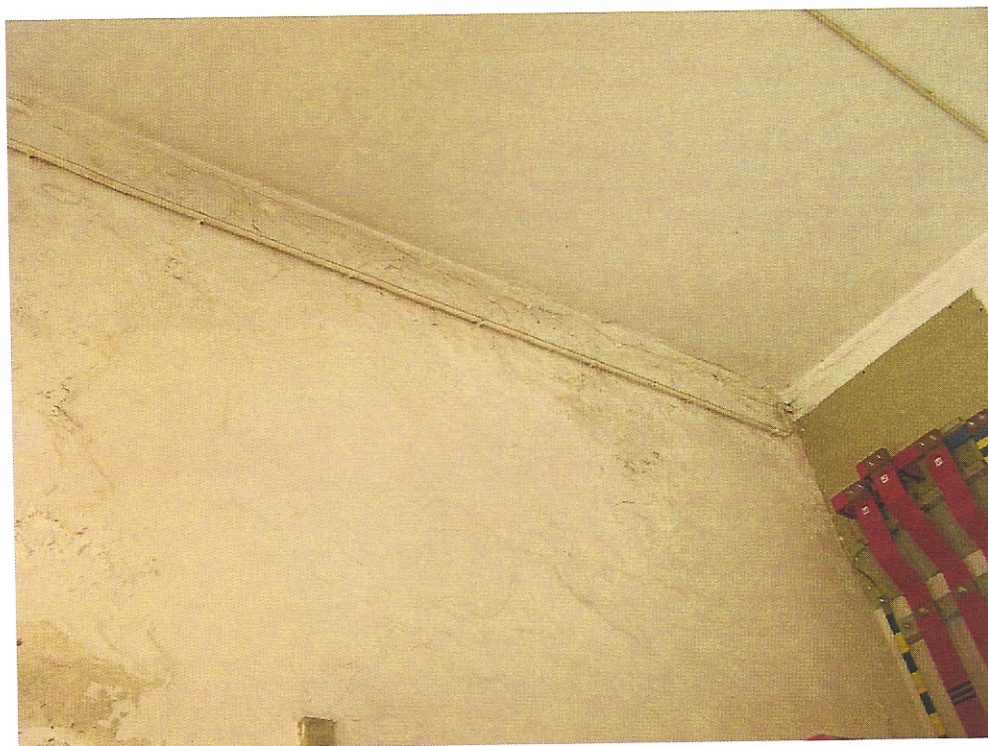
FOT. 44. ZACIEKI NA ŚCIANIE W TRANSFORMATOROWNI W RYZALICIE PÓŁNOCNO-ZACHODNIM.

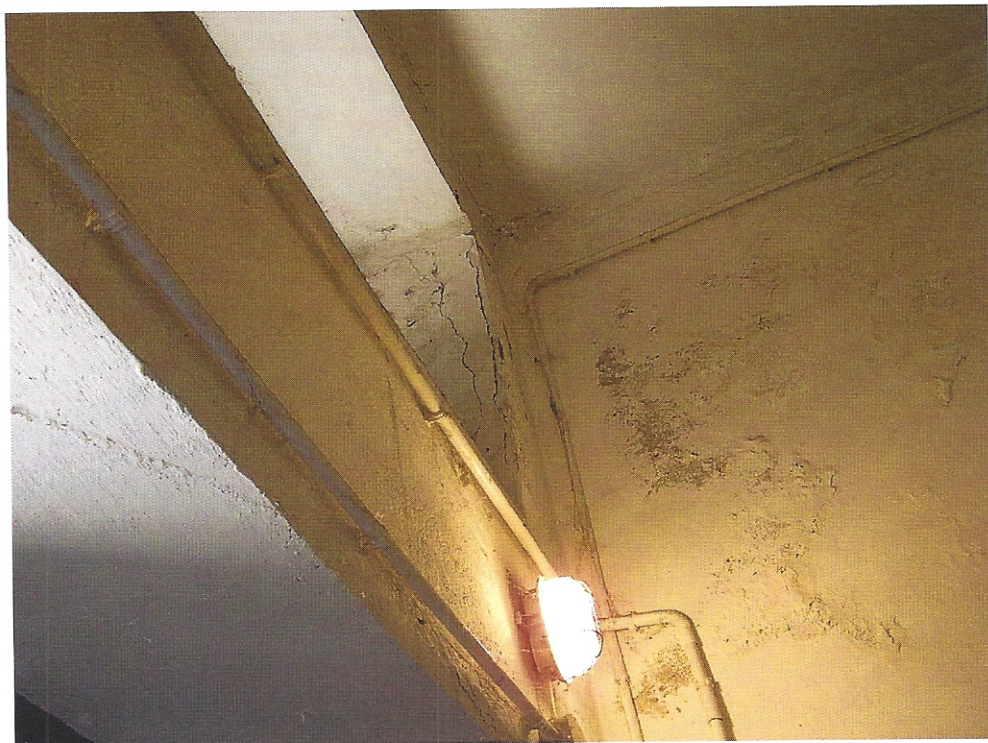
FOT. 45 ZACIEKI NA ŚCIANIE WEWNĘTRZNEJ I ZEWNĘTRZNEJ W TRANSFORMATOROWNI.
