HALA WIDOWISKOWO-SPORTOWA TORWAR I  
PRZY UL.ŁAZIENKOWSKIEJ 6A  
W WARSZAWIE

**EKSPERTYZA**  
DOTYCZĄCA PRZYCZYN  
ODPADANIA PŁYTEK GRESOWYCH NA  
RYZALITACH I SCHODACH WEJŚCIOWYCH  
ORAZ PRZYCZYN WYSTĘPUJĄCYCH  
PRZECIEKÓW DO POMIESZCZEŃ  
RYZALITÓW

## DOTYCZĄCA PRZYCZYN: ODPADANIA PŁYTEK GRESOWYCH NA RYZALITACH I SCHODACH WEJŚCIOWYCH ORAZ WYSTĘPOWANIA PRZECIEKÓW DO POMIESZCZEŃ RYZALITÓW - HALI SPORTOWO-WIDOWISKOWEJ „TORWAR”, PRZY UL. ŁAZIENKOWSKIEJ 6A W WARSZAWIE.

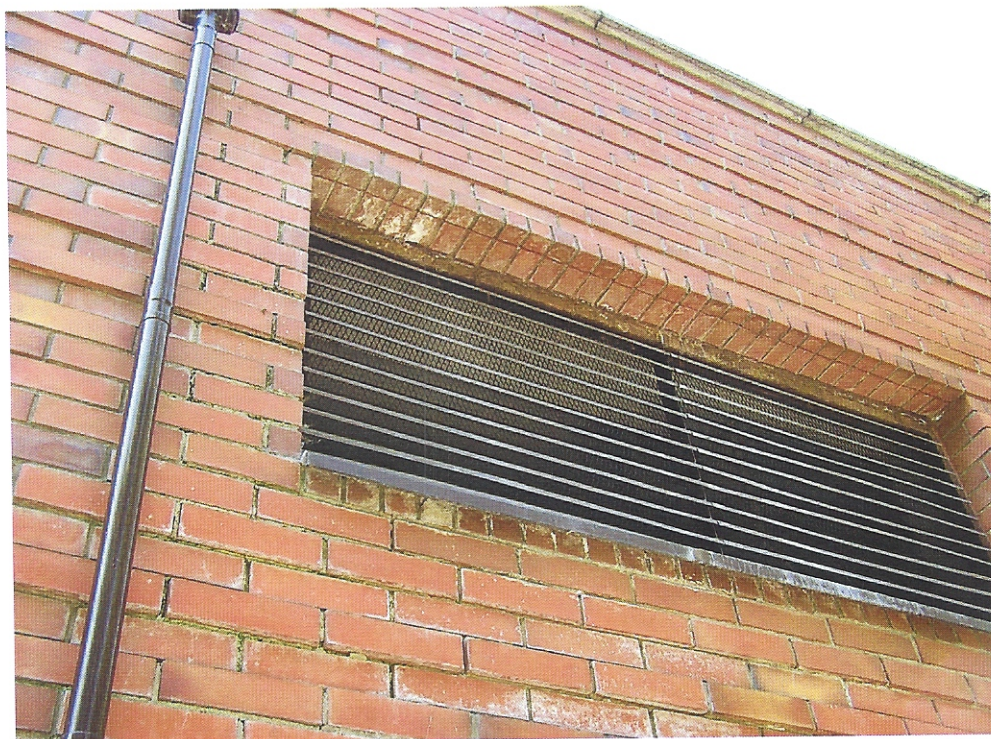
FOT. 46. ŚLADY PO ZACIEKACH NAD OKNEM TRANSFORMATOROWNI W RYZALICIE PÓŁNOCNO-ZACHODNIM.
