EKSPERTYZA TECHNICZNA

**Ocena stanu technicznego tarasów
znajdujących się na ryzalitach budynku Torwar I
przy ul. Łazienkowskiej 6a w Warszawie**

Zleciłodawca: Centralny Ośrodek Sportu

Warszawa, dnia 23 maja 2011 r.

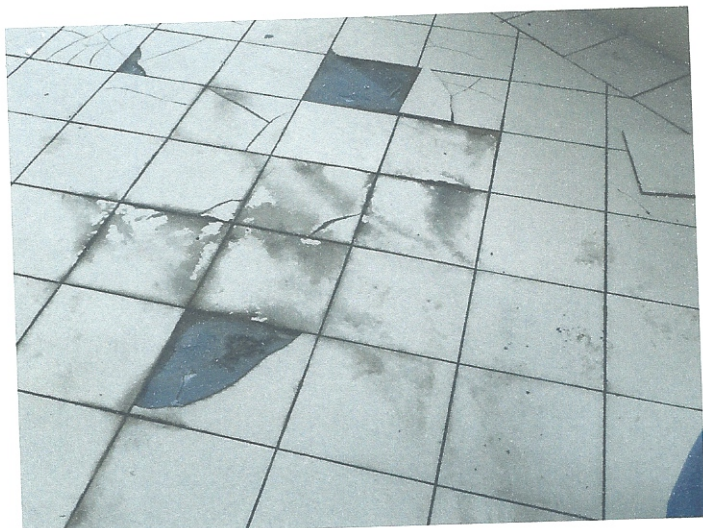
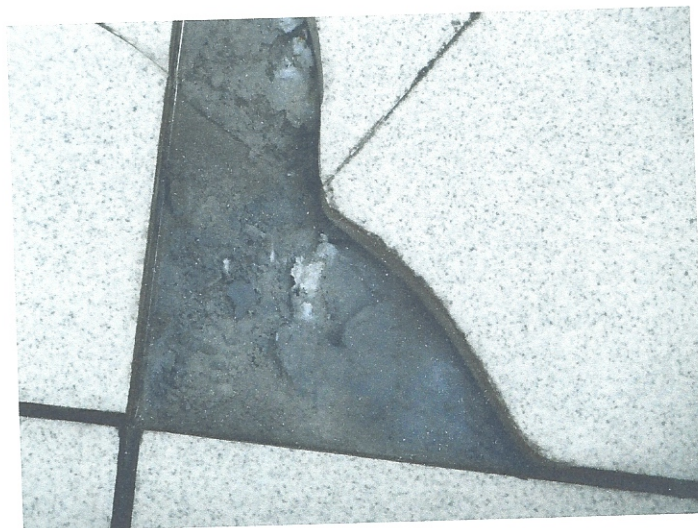
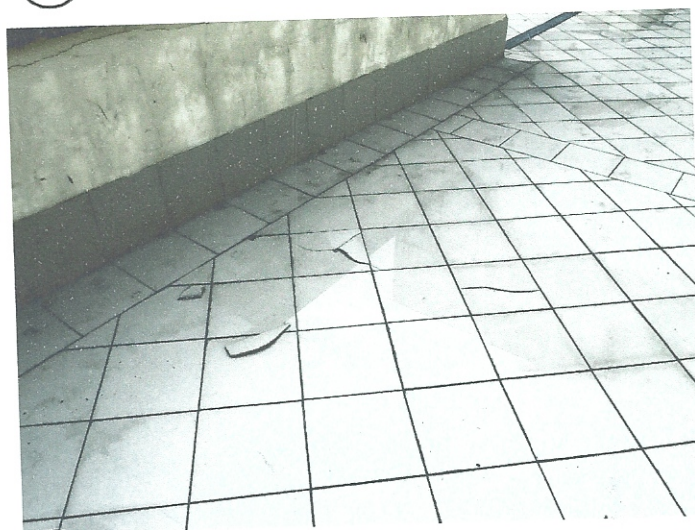
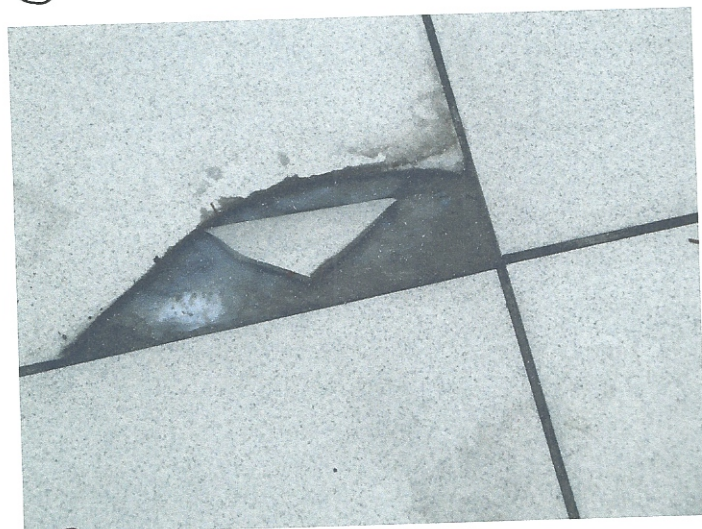
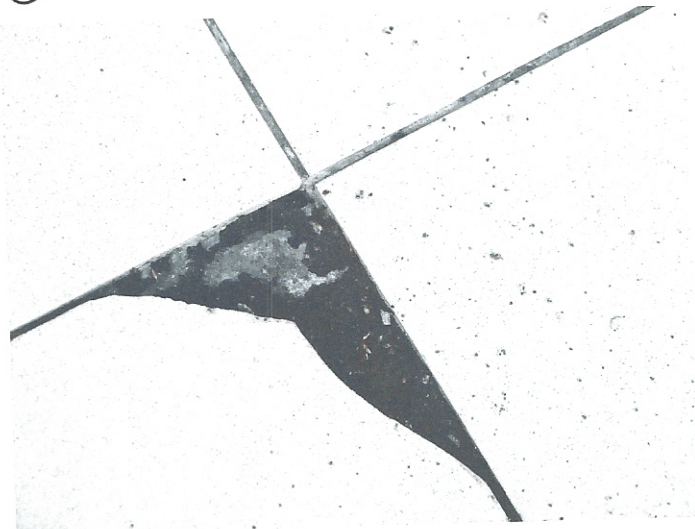
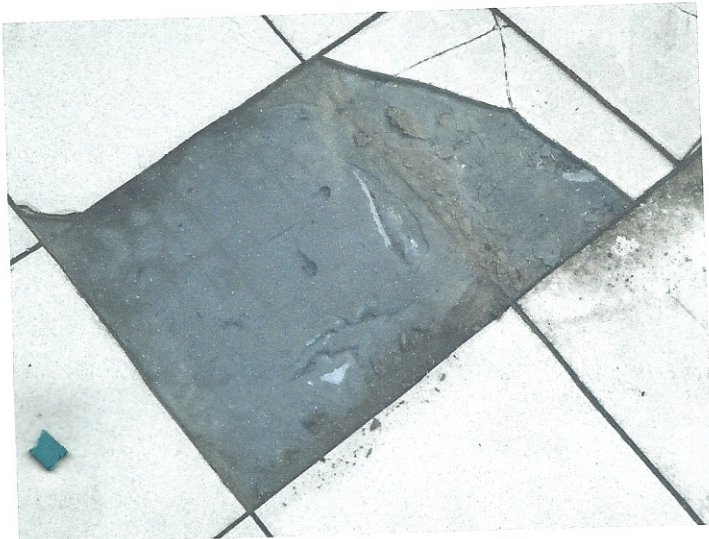
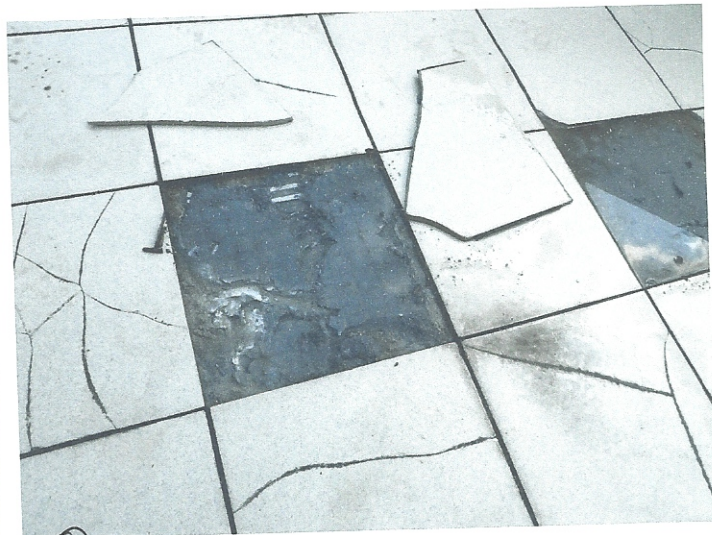
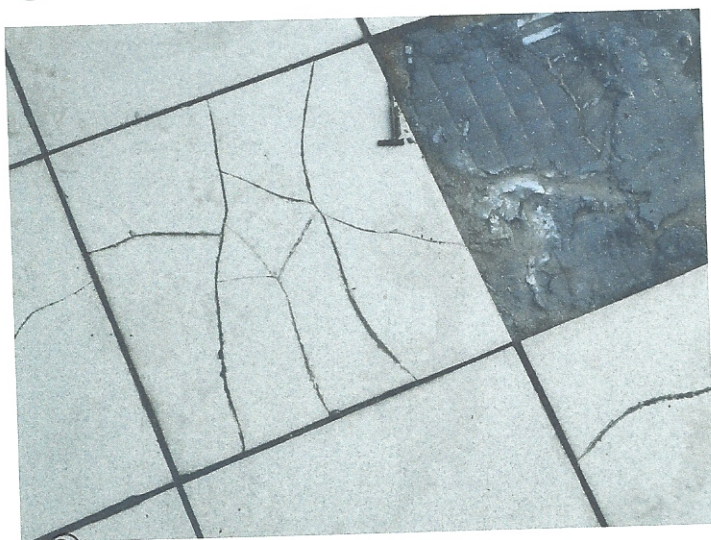
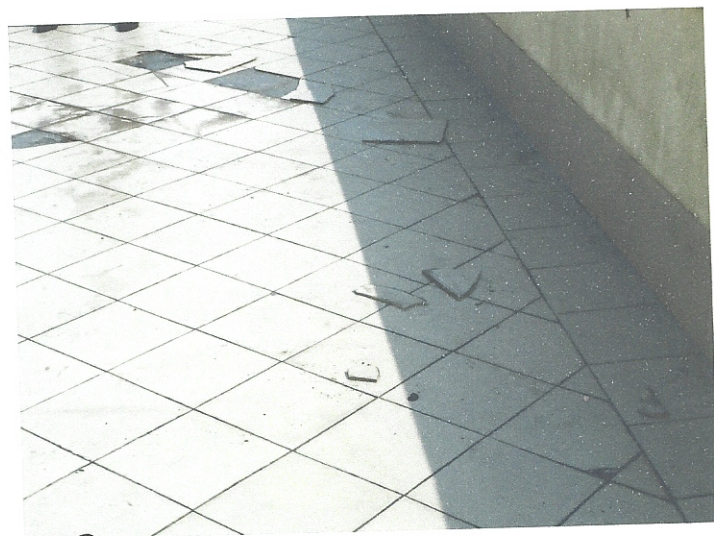
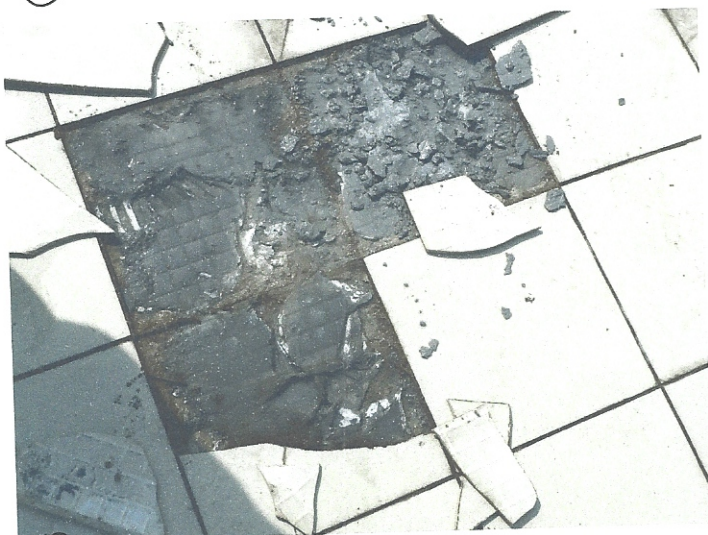
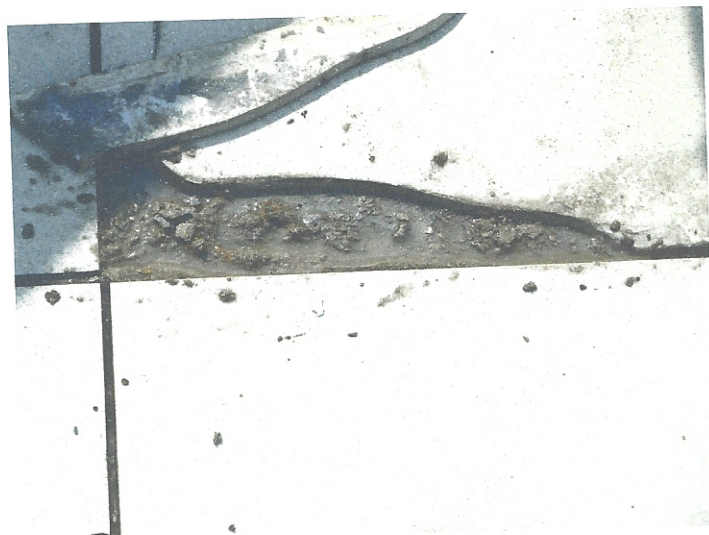
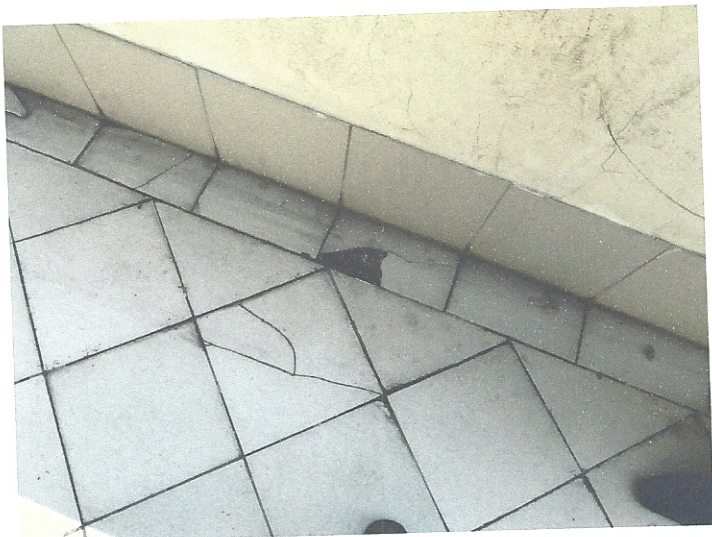
Na powierzchni tarasów, przy czym w większym stopniu na ryzalicy południowo-wschodnim, widoczny jest proces pęknięć i odpadania płytek gresu (fot.1,2,4,5,6,7,8,9,10,11,12,13). Część płytek nieuszkodzonych rusza się przy chodzeniu (zjawisko „klawiszowania”), co świadczy o utracie przyczepności do podłoża. Należy zauważyć, że zgodnie z dokumentacją podkład betonowy o grub. 7 cm, zbrojony siatką z drutu ϕ 4,5 mm co 15 cm, powinien być zdylatowany w polach 2,1x 2,1 m, co nie mogło być stwierdzone w ramach niniejszej ekspertyzy,

Po dokonanie kilku odkrywek, można jednoznacznie stwierdzić, że płytki były przyklejane na tzw. placki, o czym świadczą wolne powierzchnie na obrzeżach płytek. Jest to podstawowy błąd wykonawczy. Wykonane fugi już po 5 latach, a jak stwierdzono wyżej proces destrukcyjny rozpoczął się już 1,5 roku po wykonaniu posadzki, są w znacznej mierze wykruszone, a woda ma możliwość przenikania w wolne przestrzenie pod płytkami - w okresie zimowym zamarza i wysadza płytki. Odkrywki wykazały także, że podłoże nie było wyrównane i ubytki w podłożu uzupełniano klejem.

- na izolacji należy układać płytki na pełnym kleju (na tzw. grzebień), pozostawiając fugi co $2,5 \times 6,0$ m o grubości nawet do 10 mm, wypełniając te szczeliny fugą elastyczną, zaś pozostałe fugi wykonać jako mineralne elastyfikowane

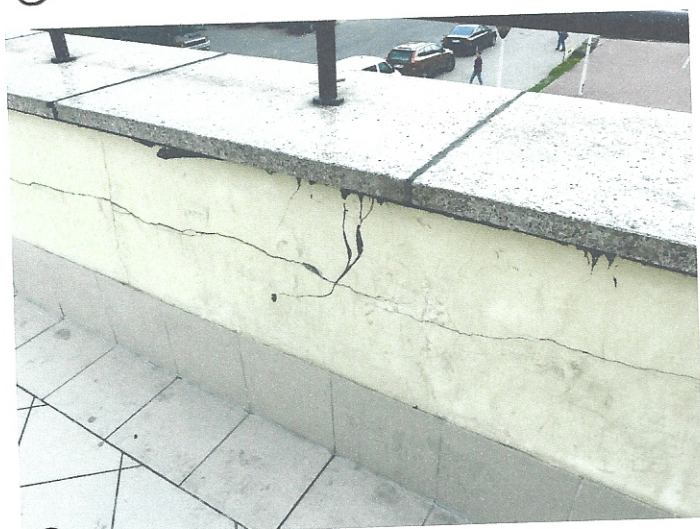
3

Ryzality są częścią budynku głównego Hali Widowiskowo-Sportowej TORWAR I i występują w narożnikach południowo-wschodnim i południowo-zachodnim tego obiektu. Ryzality mają jedną, a na części dwie kondygnacje (parter i piwnice) i są w rzucie prostokątami. Na części górnej ryzalitów są tarasy wyłożone płytkami gresu, z wyprofilowanymi spadkami i odwodnieniem przez wpust tarasowy połączony z rurą ϕ 50 mm oraz odwodnieniem liniowym typu ACO, usytuowanym na krawędzi dylatacyjnej tarasu i schodów zewnętrznych. Tarasy są zabezpieczone od zewnątrz murkami, otynkowanymi od strony wewnętrznej oraz wyłożonymi klinkierem od zewnątrz. Wierzch murków jest pokryty płytami granitu, których styki są wypełnione elastyczną masą uszczelniającą (fot.3).

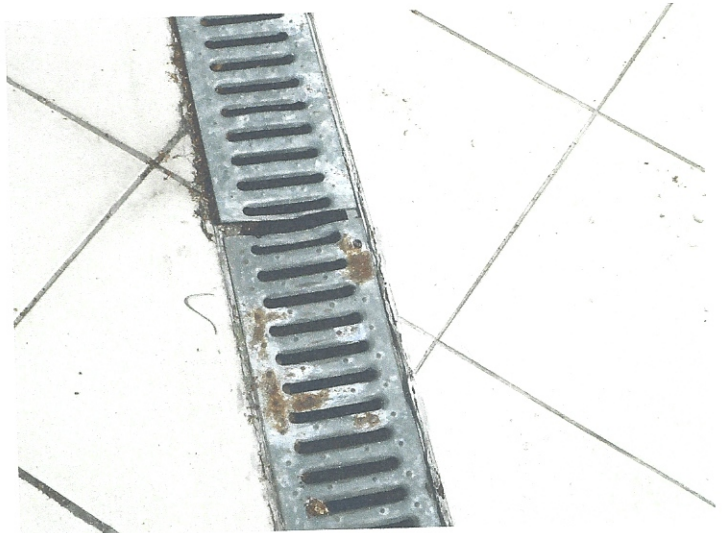
14

Poważnym mankamentem jest przeciekanie wody w strefie korytka ACO (foto.14) zamontowanego na dylatacji tarasu południowo-wschodniego i schodów ewakuacyjnych. Od kilku lat, podczas intensywnych opadów deszczu woda przecieka do pomieszczeń pod tarasem (foto.19-24) oraz między ścianą zewnętrzną i okładziną z klinkieru (fot. 27-29). Potwierdziły to próby wodne wykonane w czasie wizji lokalnej. Na tym samym tarasie wykonano odkrywkę narożnika przy murku zewnętrznym (fot. 25,26). Okazało się, że izolacja, która znajduje się pod podkładem z betonu nie została poprzednio wywinięta na ścianę (stara dokumentacja przewidywała 20 cm wywiniecie na mur). Wykonawca ostatniego remontu zastosował w narożniku taśmę uszczelniającą (z okazanej faktury zakupu wynika, że jest to taśma ATLAS WODER).

- naroża przy połączeniu z murem należy wykonać bardzo starannie stosując np. żywice elastyczne ze wzmocnieniem taśmą; podobnie wykonać osadzenie korytek ACO i pozostałych odwodnień tarasów.
