# **OPIS TECHNICZNY ROBÓT REMONTOWYCH**

## **W BUDYNKU HALI SPORTOWEJ Z BIEŻNIĄ PROSTĄ 100M.**

**Centralny Ośrodek Sportu Ośrodek Przygotowań Olimpijskich w Spale Spala, Al.  
Prezydenta Ignacego Mościckiego 6, 97-215 Inowłódz 1.**

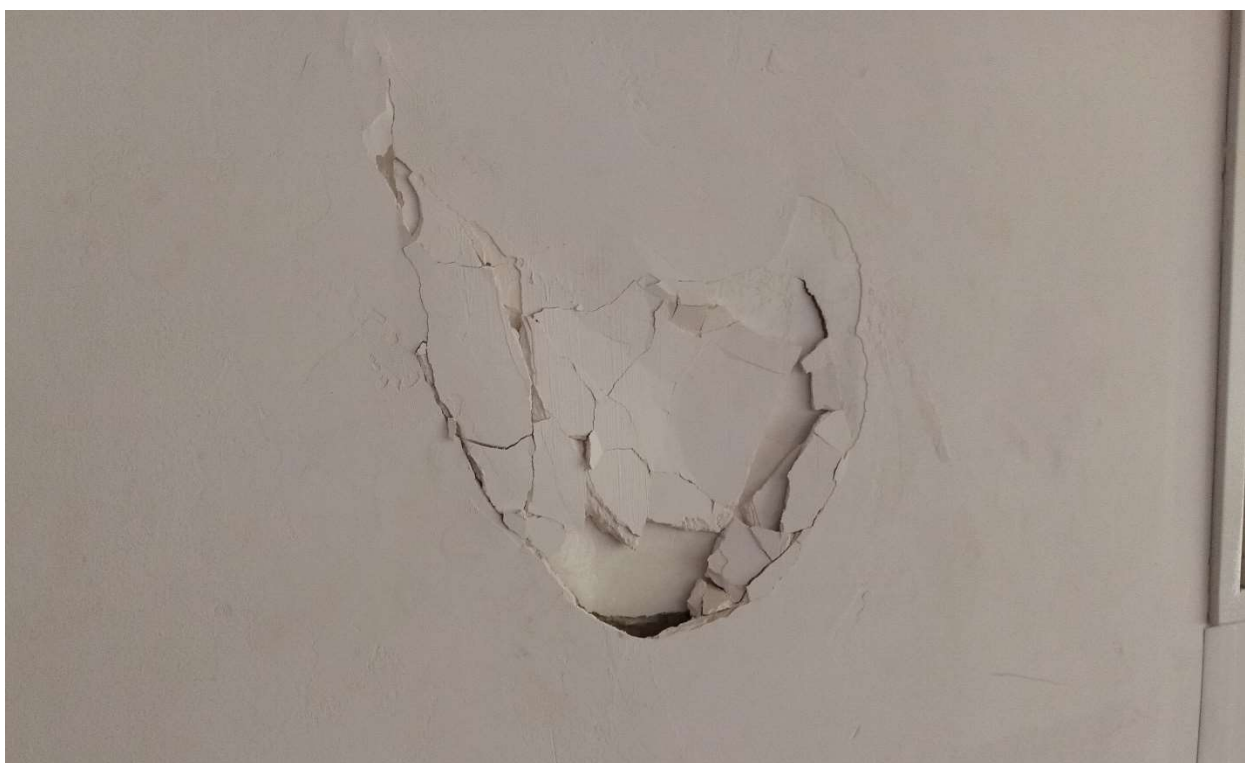
Foto: uszkodzenie ściany g-k.

1. Naprawa uszkodzeń w powierzchni tynków cementowo-wapiennych: ok. 6m<sup>2</sup>,
2. Naprawa uszkodzeń w powierzchni płyt gipsowo- kartonowych: ok. 10m<sup>2</sup>,

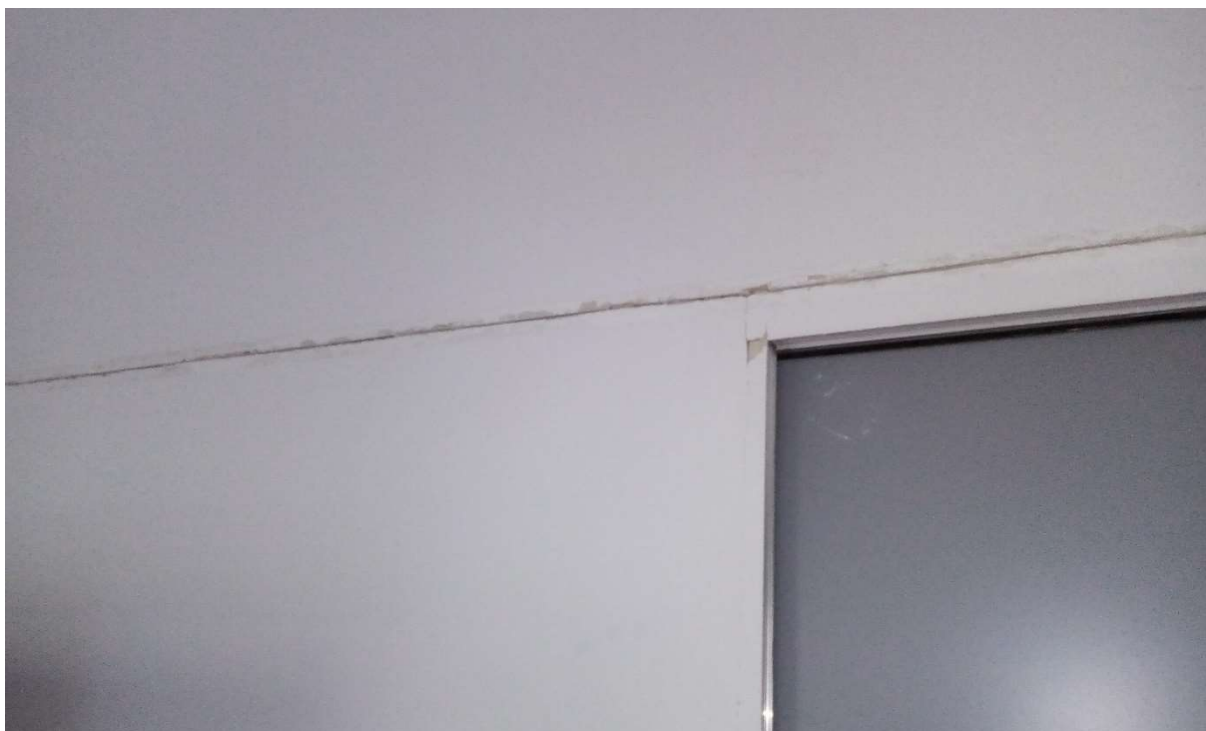
Ogólny stan techniczny pomieszczeń dobry. Z uwagi na intensywne użytkowanie powierzchnie ścian znacznie pobrudzone, z otarciami i uszkodzeniami. Z uwagi na niejednorodną strukturę ścian (dużą ilość łączeń dylatacyjnych, „wstawek” i domuowań) na powierzchni ścian występuje duża ilość zarysowań w miejscach dylatacji bądź łączenie różnych materiałów.

Foto: zarysowania dylatacji.

3. Naprawa uszkodzeń i zarysowań liniowych na powierzchni ścian gips-karton i dylatacjach: 130mb,
4. Wymiana listew maskujących dylatacje: 140mb.
5. Malowanie powierzchni ścian farbami emulsyjnymi (farby odporne na mycie i na ścieranie): 500m<sup>2</sup>,

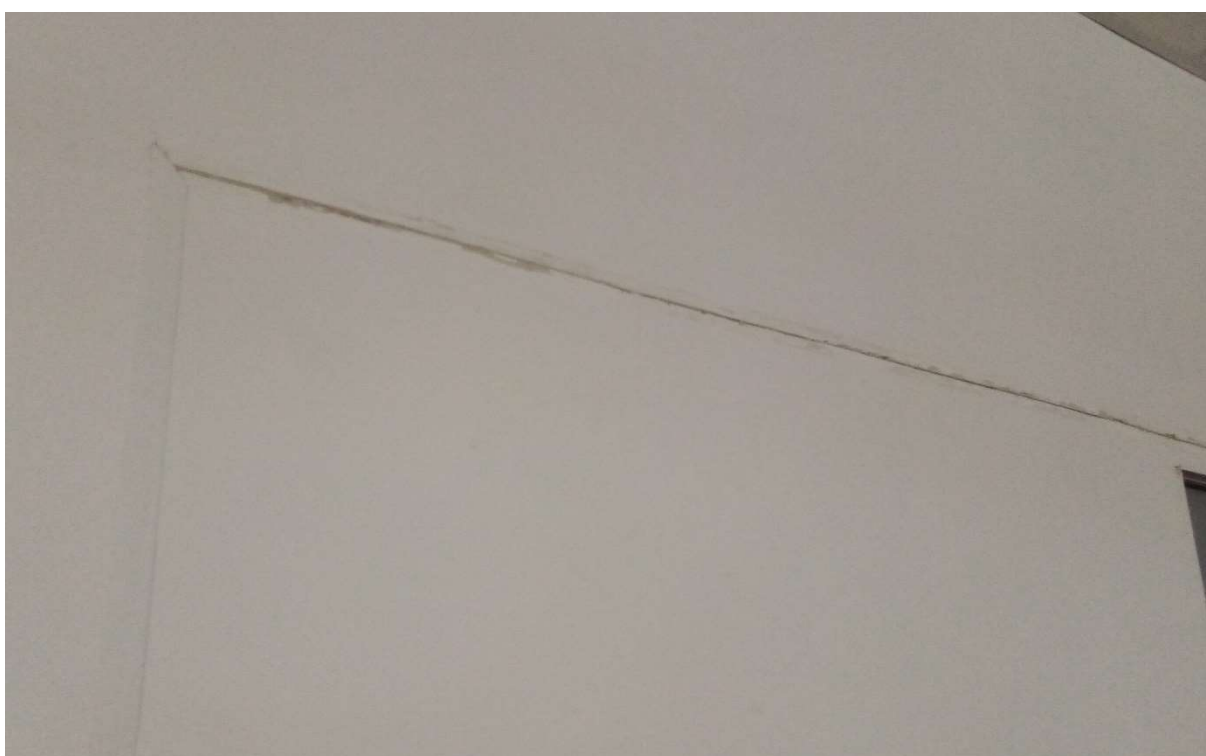
Foto: zarysowania dylatacji.

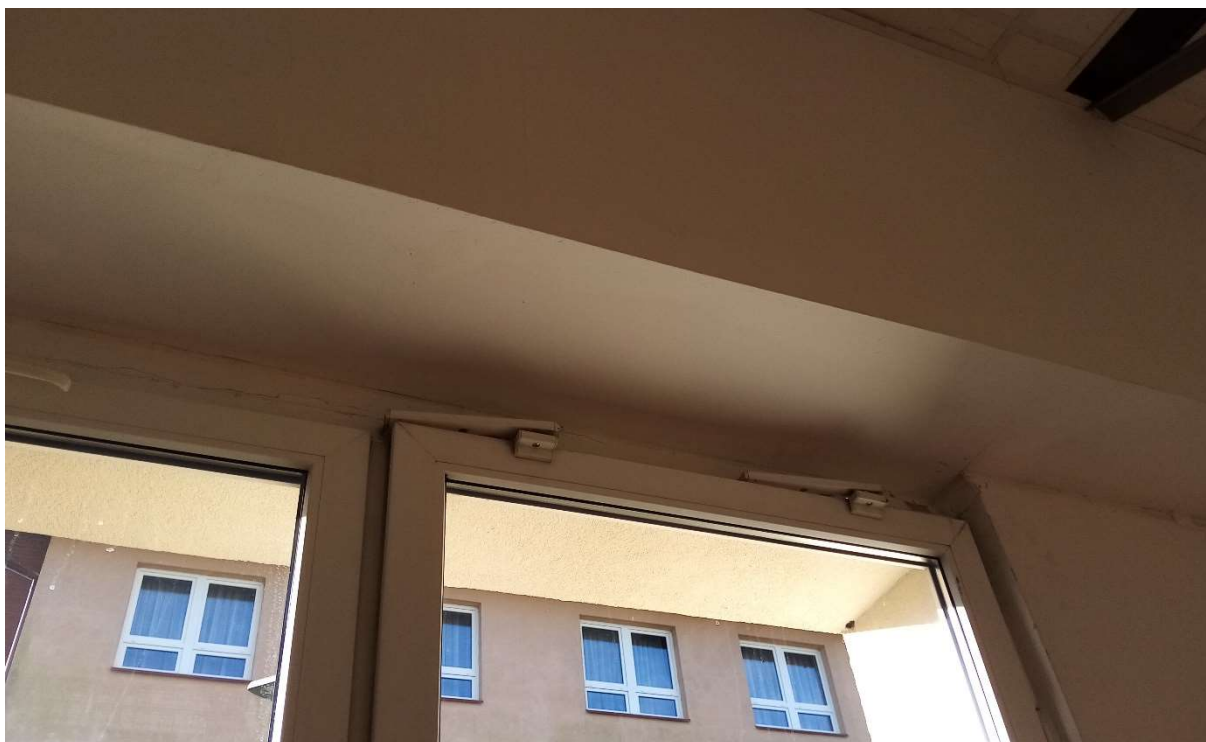
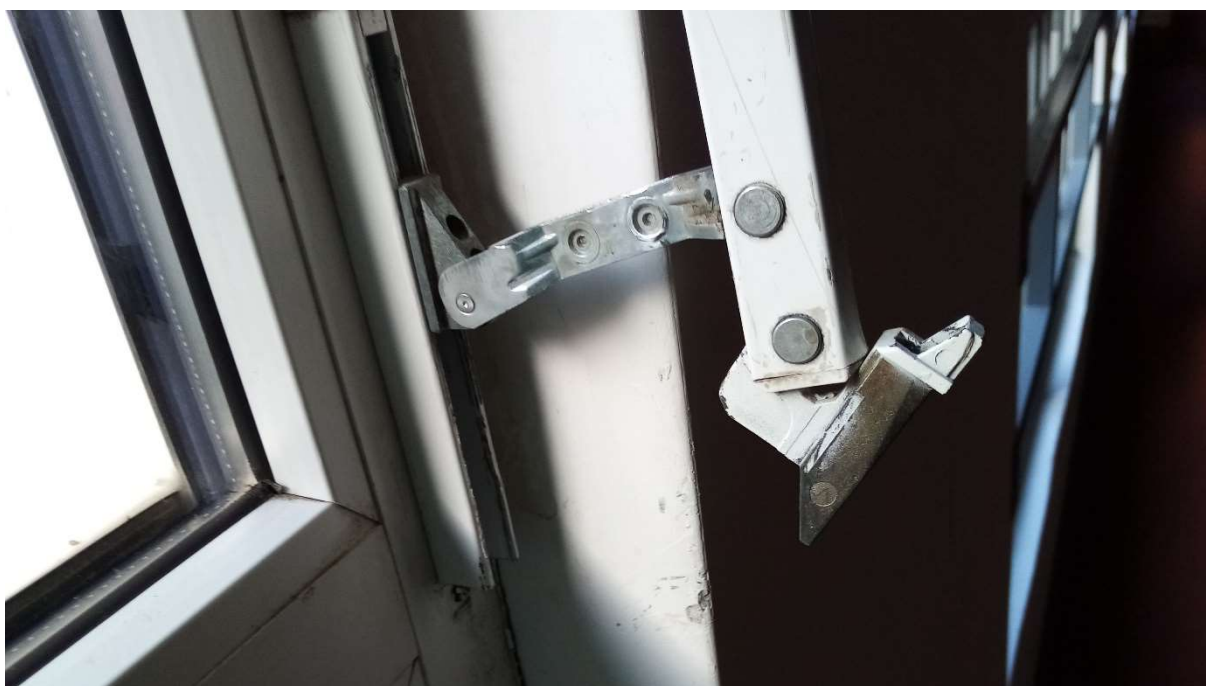
Stolarka okienna PCV w stanie dobrym. System ręcznych okuć serwisowych (uchylanie okien wentylacyjnych) w znacznej części niesprawny i niekompletny, wymaga wymiany. Przewiduje się zastosowanie elektrycznych siłowników (napędów łańcuchowych) do otwierania okien wentylacyjnych.

Foto: ręczne okucia serwisowe do okien wentylacyjnych

6. Wykonanie tynków mozaikowych żywicznych na wys. 1,4 m: 350m<sup>2</sup>,
7. Demontaż ręcznych okuć serwisowych do okien wentylacyjnych rozwierno-uchyłnych – 17 kpl, wypełnienie otworów w ramach okiennych po starych elementach,

8. Zamontowanie elektrycznych siłowników (napędów łańcuchowych ) do otwierania okien wentylacyjnych: 17 kpl.
9. Wykonanie instalacji elektrycznej zasilającej siłowniki okienne: 1 kpl.

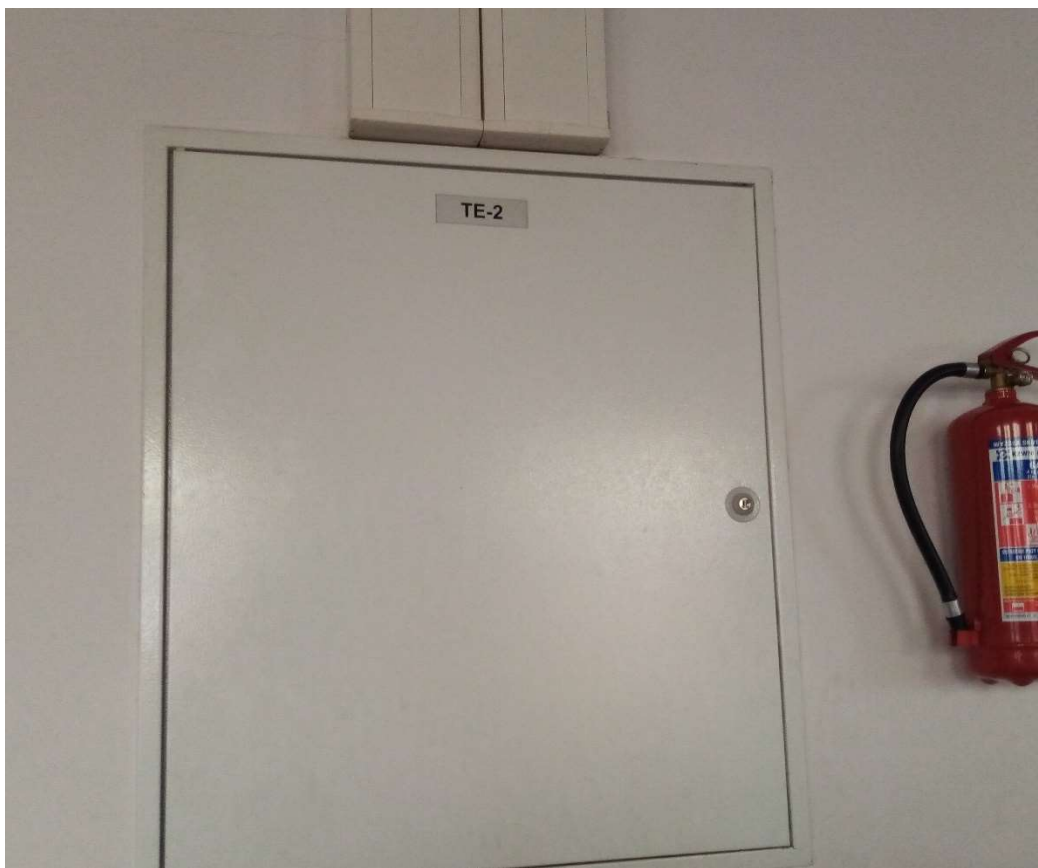
Foto: tablica elektryczna

- Zasilanie sterowników należy wyprowadzić z tablic elektrycznych pokazanych w dokumentacji projektowej (TE-1, TE-2, TE-3),
  - Przewody przeprowadzić w strefie ponad sufitem podwieszonym,

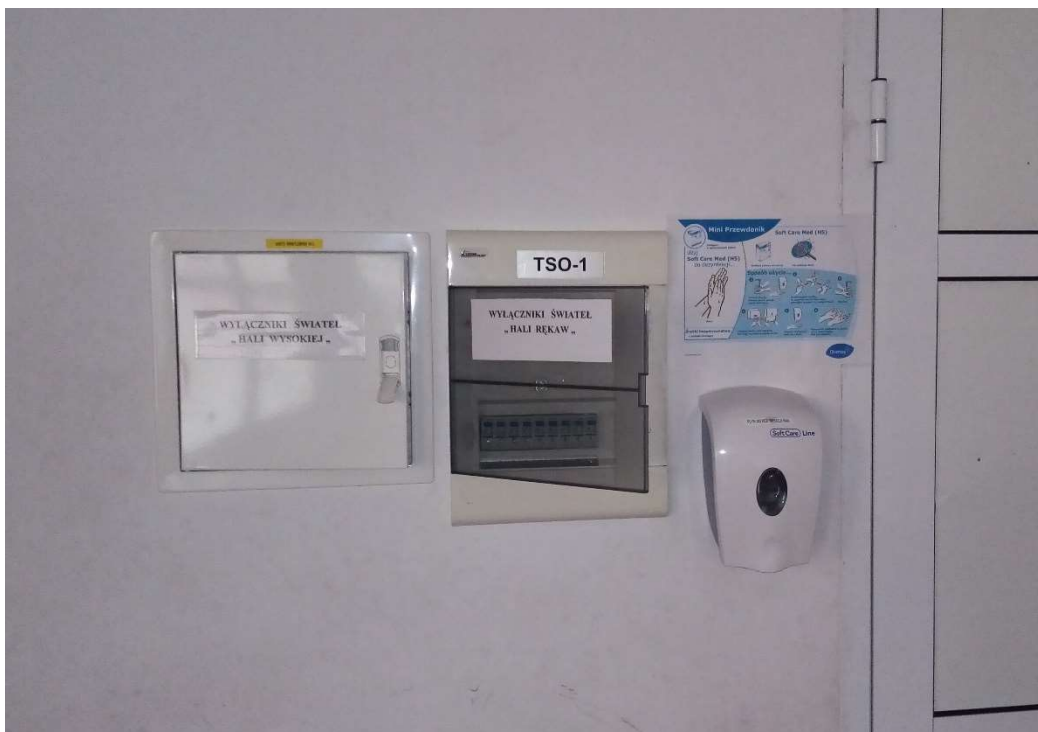
Foto: tablica sterowania oświetleniem.

- Sterowanie siłownikami doprowadzić w 2 miejsca - przy tablicach załączania oświetlenia hali (TSO1, TSO2).
