**Warszawa, 20 marca 2021**

## **SPRAWOZDANIE Z WYKONANYCH PRZEWIERTÓW NAWIERZCHNI**

<b>Zleceniodawca:</b>	<b>Ptaszyński Architektura Roman Ptaszyński</b> <b>ul. dr Ireny Białówny 9/6</b> <b>15-437 Białystok</b>
<b>Obiekt:</b>	<b>Bieżnia Centralnego Ośrodka Sportu (Ośrodek Przygotowań Olimpijskich w Spale)</b> <b>Al. Prezydenta I. Mościckiego 6, 97-215 Spała</b>

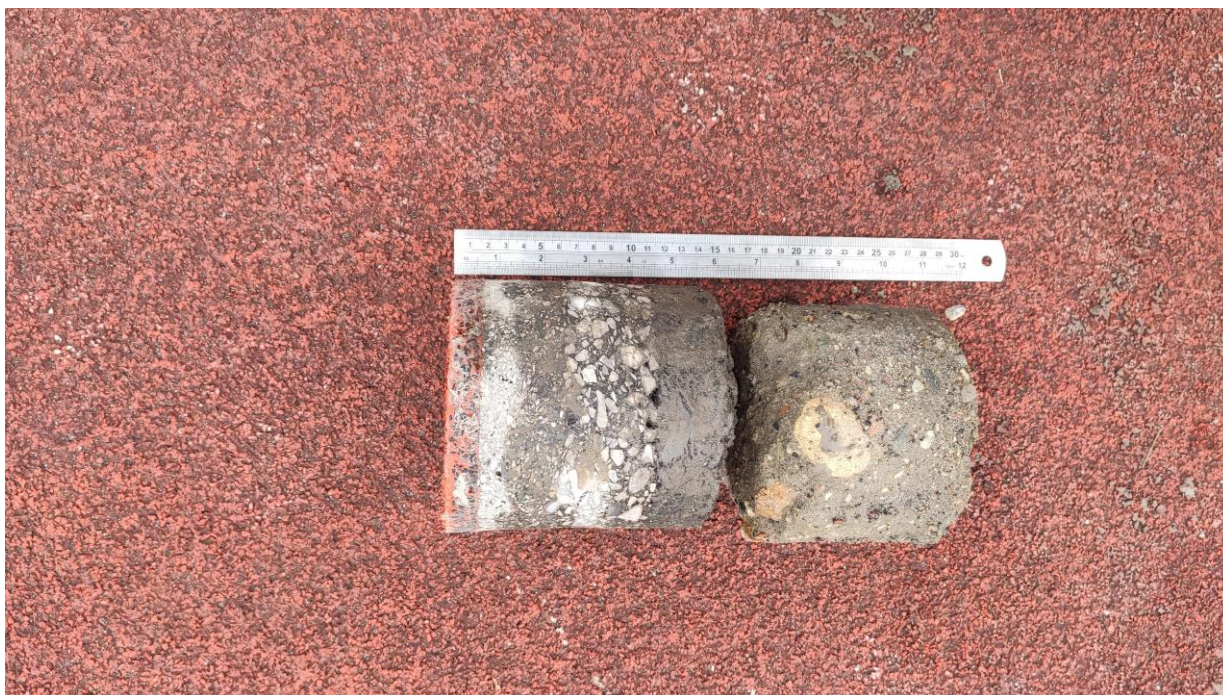
**Fot. 1.** Rdzeń z otworu F1

- W otworze F1 stwierdzono obecność trzech warstw asfaltobetonu pod warstwą tartanu. Poniżej stwierdzono warstwę chudego betonu, pod którą znajdował się piasek. Pomiedzy chudym betonem a trzecią warstwą asfaltobetonu natrafiono na luźne kruszywo pochodzące ze zdegradowanej trzeciej warstwy asfaltobetonu.

Brak szczepności pomiędzy warstwami asfaltobetonu oraz chudego betonu, stwierdzone w otworach F1 oraz F5, umożliwia penetrację konstrukcji nawierzchni przez wodę opadową, co może skutkować pęknięciami nawierzchni przy ujemnych temperaturach otoczenia. W przypadku otworów F2, F3, F4 i F6 nie stwierdzono potencjalnych źródeł powstawania pęknięć nawierzchni.

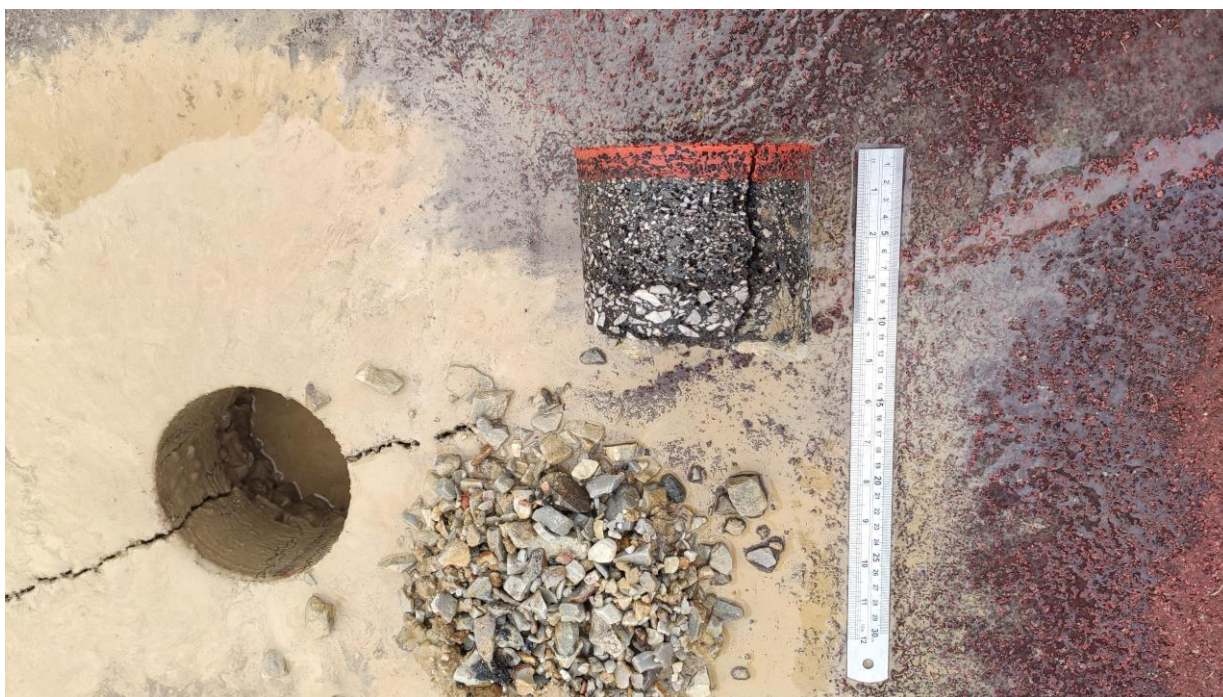
**Fot. 2.** Rdzeń z otworu F2

- W otworze F2 stwierdzono obecność dwóch warstw asfaltobetonu pod warstwą tartanu. Poniżej stwierdzono kruszywo łamane, pod którym znajdował się nasyp budowlany zbudowany z pospółki. Otwór ten wykonano w miejscu pęknięcia nawierzchni.

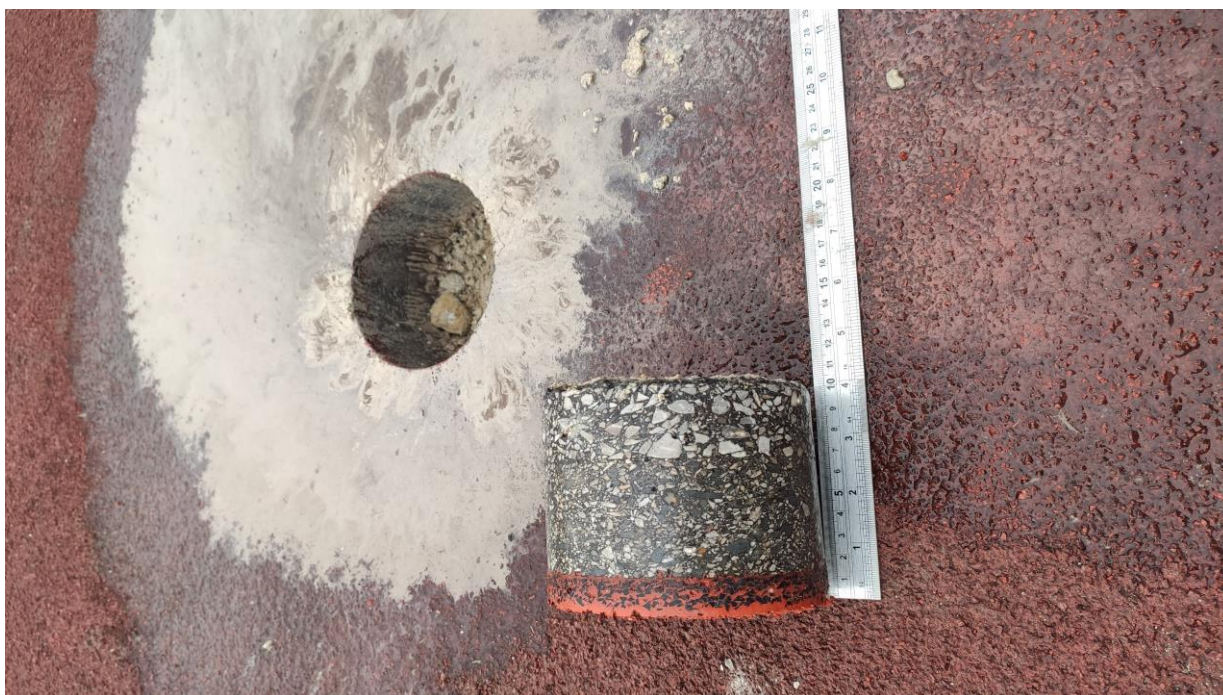
**Fot. 3.** Rdzeń z otworu F3

- W otworze F3 stwierdzono obecność dwóch warstw asfaltobetonu pod warstwą tartanu. Poniżej stwierdzono kruszywo łamane, pod którym znajdował się nasyp budowlany zbudowany z pospółki. Otwór ten wykonano w odległości ok. 2 m od otworu F2.

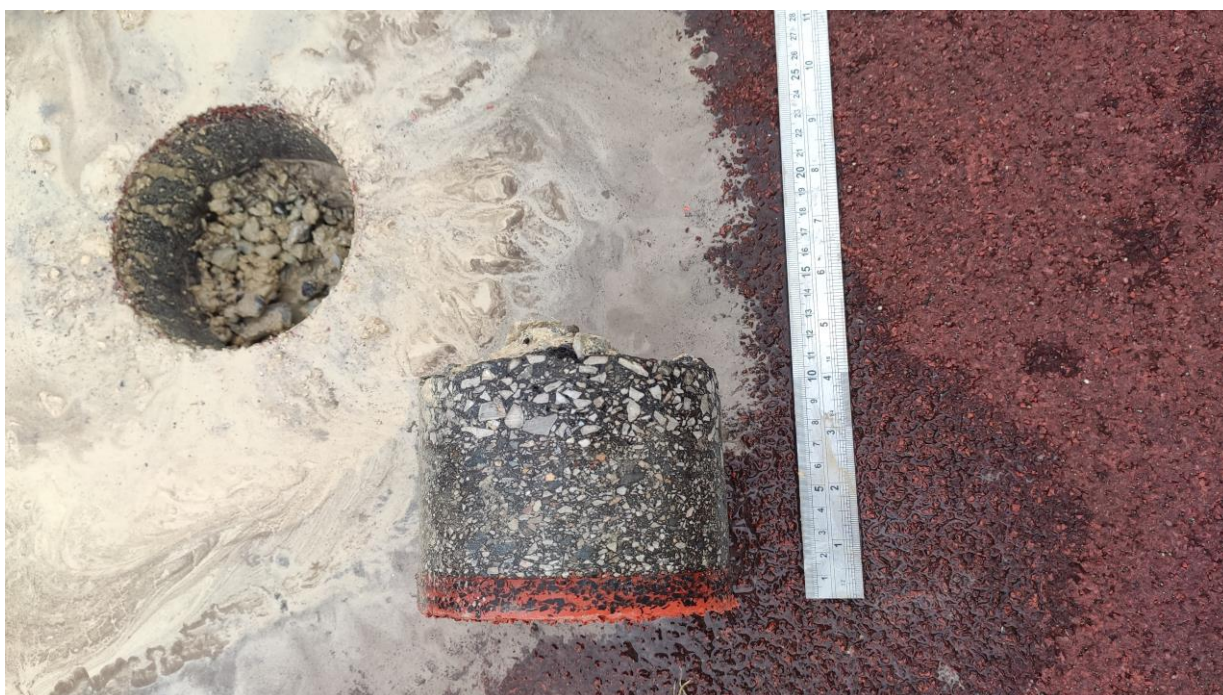
**Fot. 4.** Rdzeń z otworu F4

- W otworze F4 stwierdzono obecność dwóch warstw asfaltobetonu pod warstwą tartanu. Poniżej stwierdzono kruszywo łamane, pod którym znajdował się nasyp budowlany zbudowany z pospółki. Otwór ten wykonano po przeciwnej stronie pęknięcia w stosunku do otworu F3, aby określić potencjalne różnice w konstrukcji nawierzchni mogące mieć wpływ na powstawanie pęknięć.

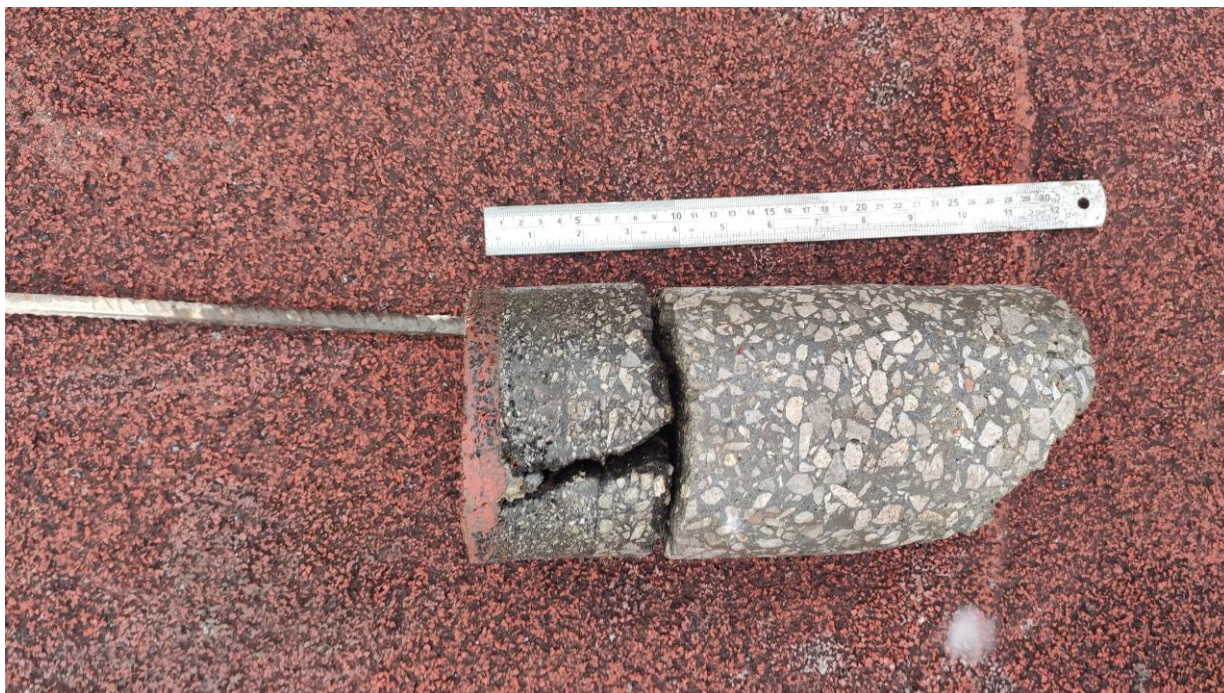
**Fot. 5.** Rdzeń z otworu F5

- W otworze F5 stwierdzono obecność dwóch warstw asfaltobetonu pod warstwą tartanu. Poniżej stwierdzono warstwę chudego betonu, pod którą znajdował się piasek. Otwór ten wykonano w miejscu pęknięcia nawierzchni oraz ustalono, że pęknięcie jest obecne w obu warstwach asfaltobetonu, a także brak jest szczepności pomiędzy asfaltobetonem oraz chudym betonem. Ponadto stwierdzono zróżnicowaną grubość chudego betonu po przeciwnych stronach pęknięcia.
- W otworze F6 stwierdzono obecność dwóch warstw asfaltobetonu pod warstwą tartanu. Poniżej stwierdzono kruszywo łamane, pod którym znajdował się nasyp budowlany zbudowany z pospółki.
