E_15-01-2021_COŚ
Ośrodek Przygotowań Olimpijskich
w Spale

EKSPERTYZA TECHNICZNA

budowlano-konstrukcyjna wraz z istotnymi warunkami dla oceny stanu technicznego i
zaleceniami dalszej poprawnej eksploatacji budynku pływalni w kompleksie
Centralnego Ośrodka Sportu – Ośrodka Przygotowań Olimpijskich w Spale.

ETAP II

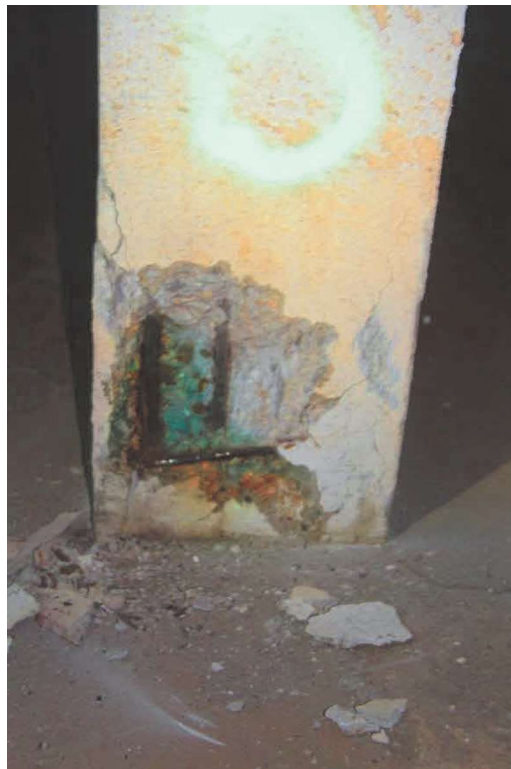
Rys.2b. Widok słupów z nadmierną korozją zbrojenia i karbonatyzacją betonu strefy zakotwienia.

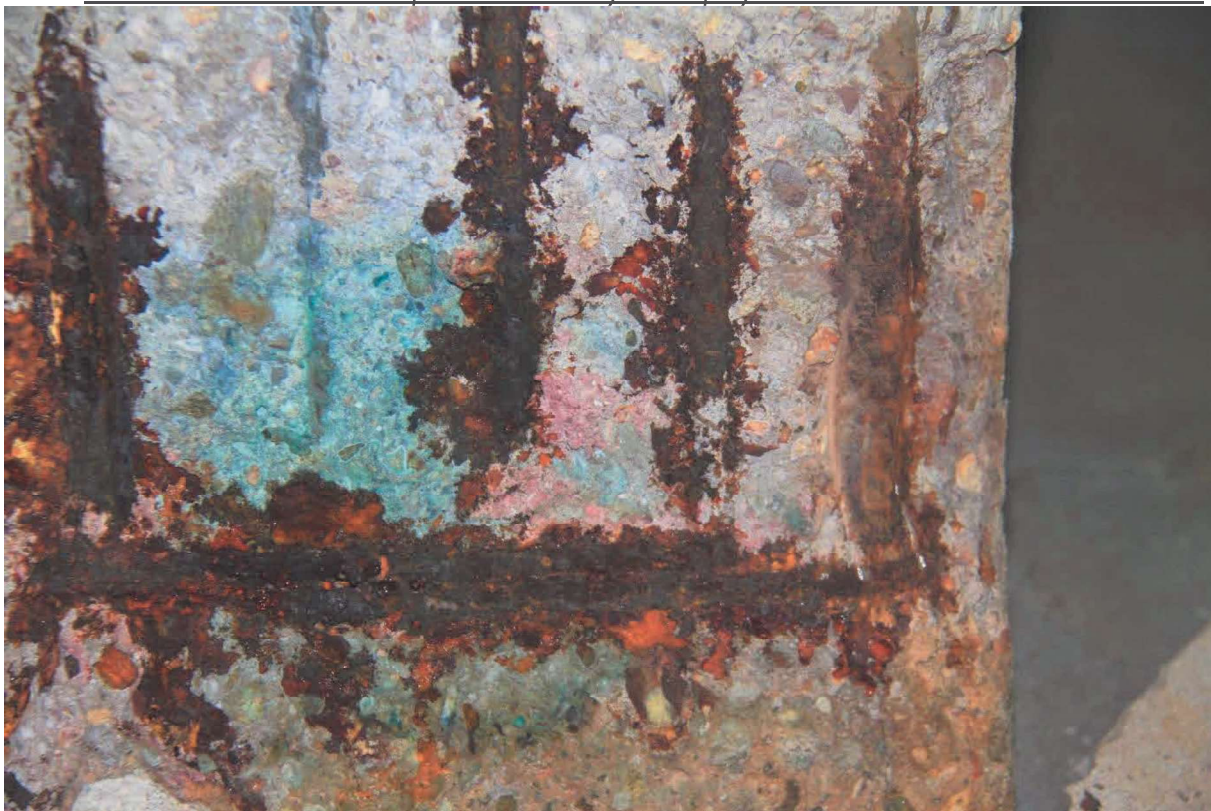
Rys.2c. Widok słupów z nadmierną korozją zbrojenia i karbonatyzacją betonu strefy zakotwienia. W obszarze przy zbrojeniu beton wykazuje pH rzędu 5, w obszarze pośrednim beton ma pH rzędu 8-9. Wskazuje to na silną karbonatyzację betonu.

Wyniki badań sklerometrycznych w obszarze nie skarbonatyzowanym wskazuje na beton zbliżony do klasy C16/20. Potwierdza to zastosowanie betonu B 20 na konstrukcję słupów, na etapie budowy i stal AII. Wyniki badań pokazano w tabeli 1. W tabeli 2 pokazano wynik badań betonu w obszarze skarbonatyzowanym. A tutaj otrzymano beto klasy mniejszej niż C8/10.

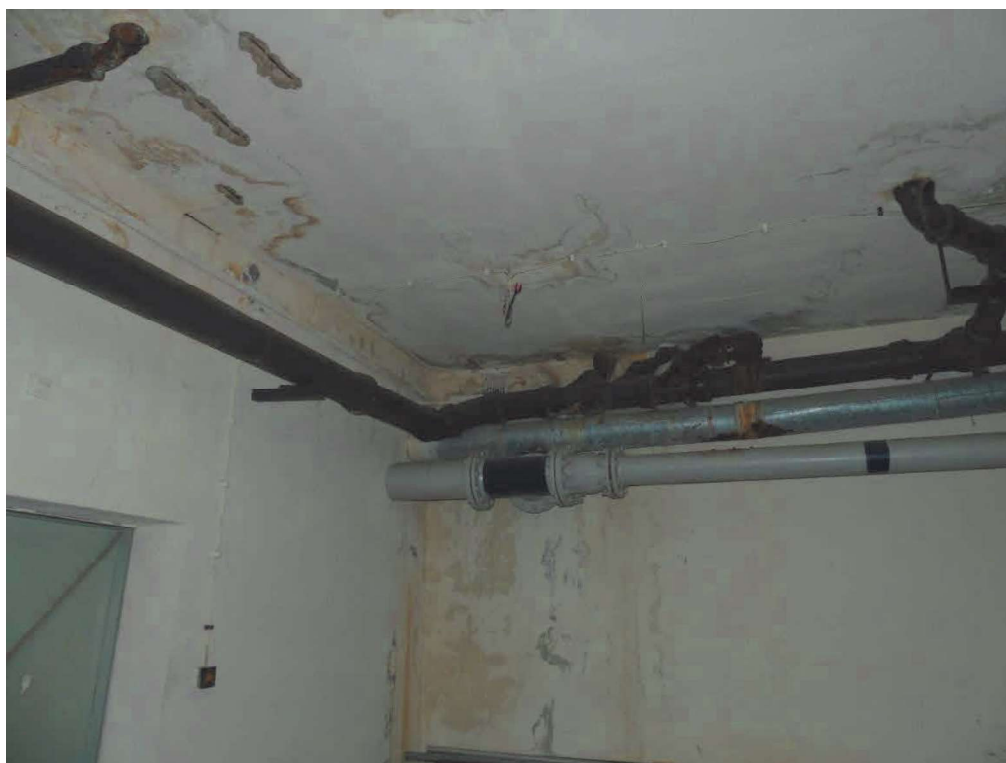
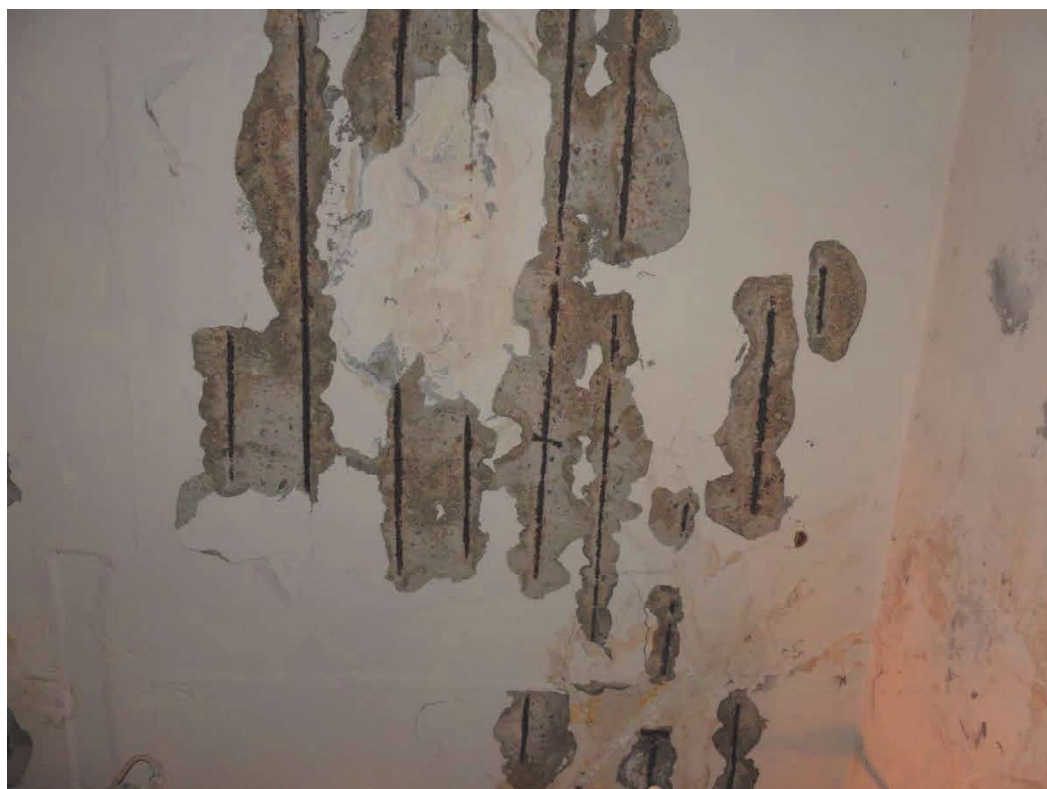
Zastosowanie niskiej klasy betonu spowodowało znaczną destrukcję monolitycznych stropów w przyległych do niecki elementach budynku pływalni, co pokazano na rysunkach 8.

Rys.8a. Destrukcja konstrukcji monolitycznych stropów w przyległych do niecki basenowej pomieszczeniach.

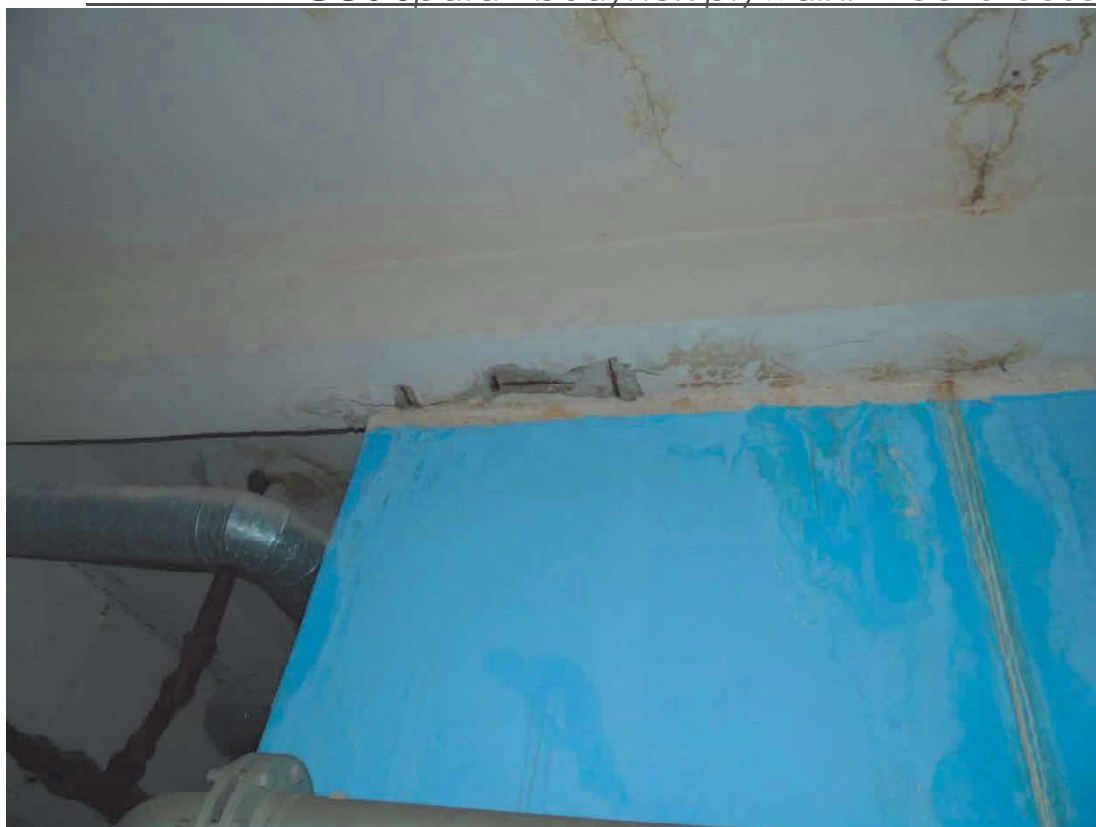
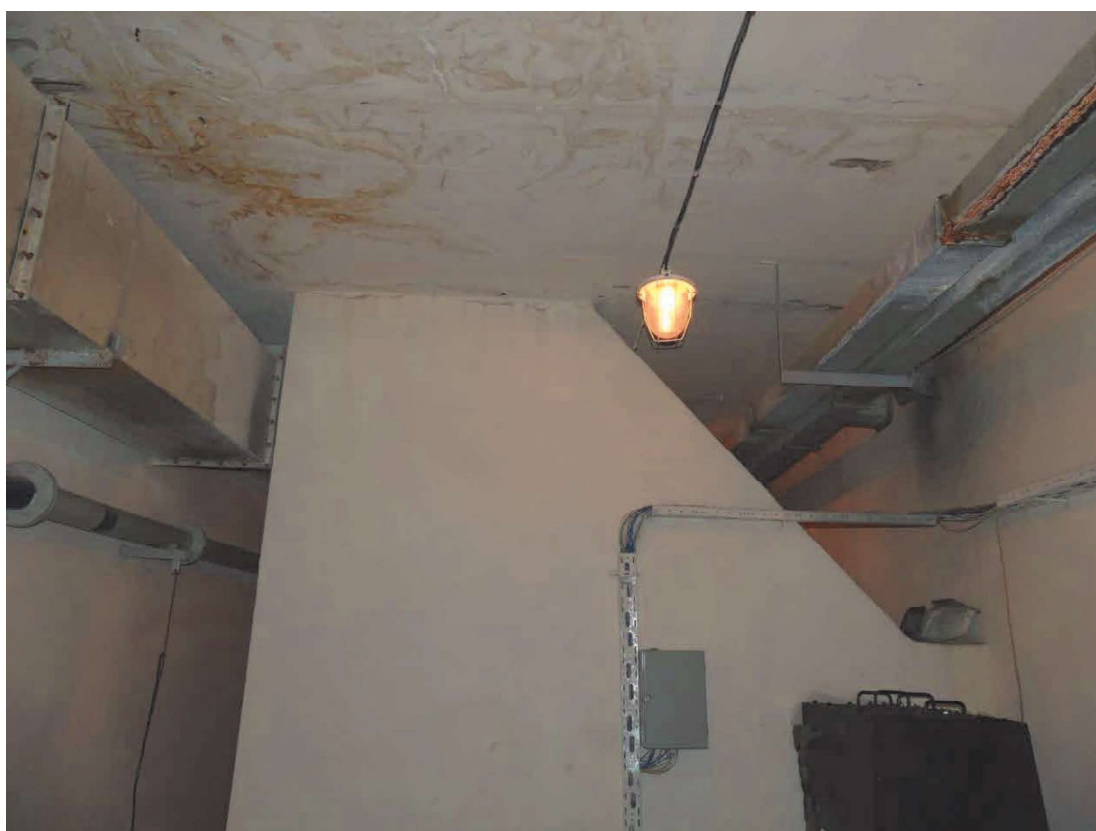
Rys.8b. Destrukcja konstrukcji stropów w przyległych do niecki basenowej pomieszczeniach.

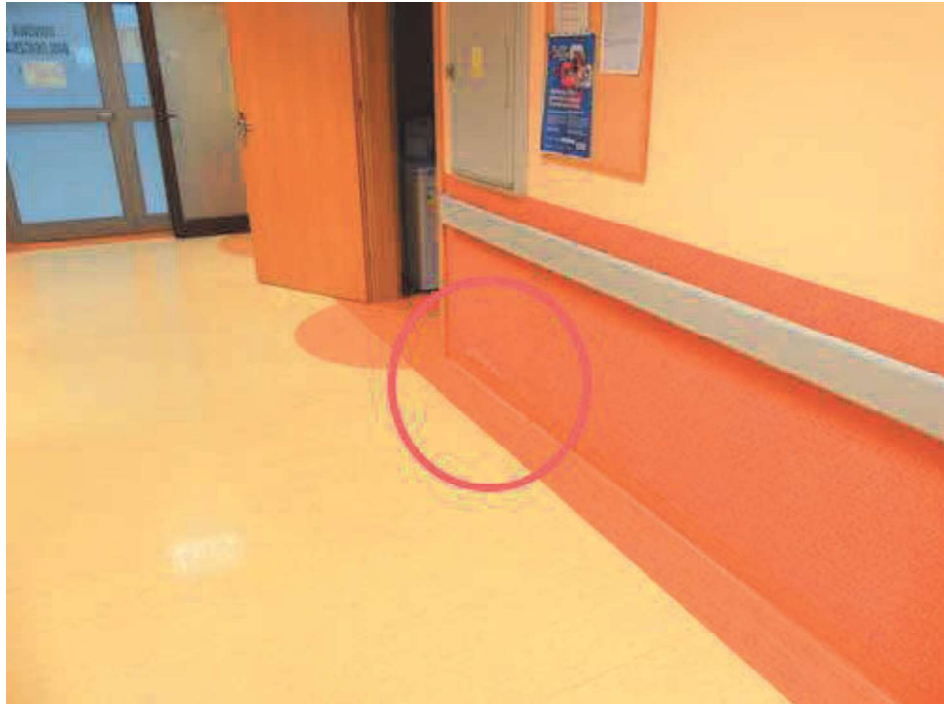
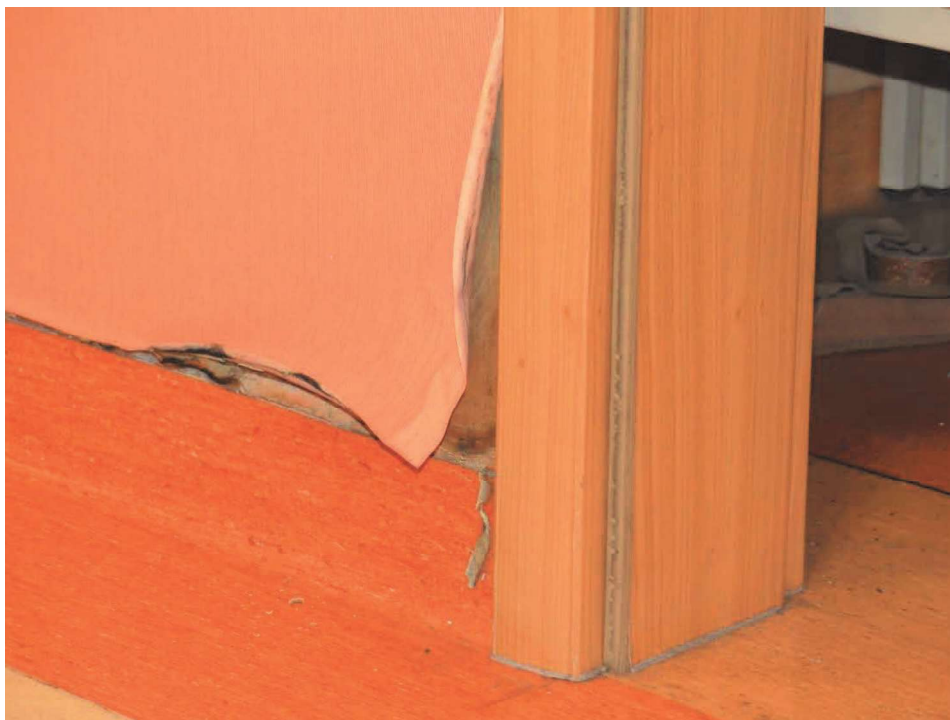
Stwierdzono występowanie nieprawidłowych spadków posadzek w pomieszczeniach, utrudniających użytkowanie pomieszczeń- nieprawidłowy spływ wody (przedostawanie się wody w kierunku korytarza i pomieszczeń po przeciwległej stronie korytarza). Dodatkowo powoduje to destrukcję ścian, ościeżnic. Występuje tutaj wpływ braku stosownych izolacji poziomych – podciąganie wody na ścianach. Pokazano to na rysunkach 9.

Rys.9a. Skutki nieprawidłowych spadków, braku stosownych izolacji.

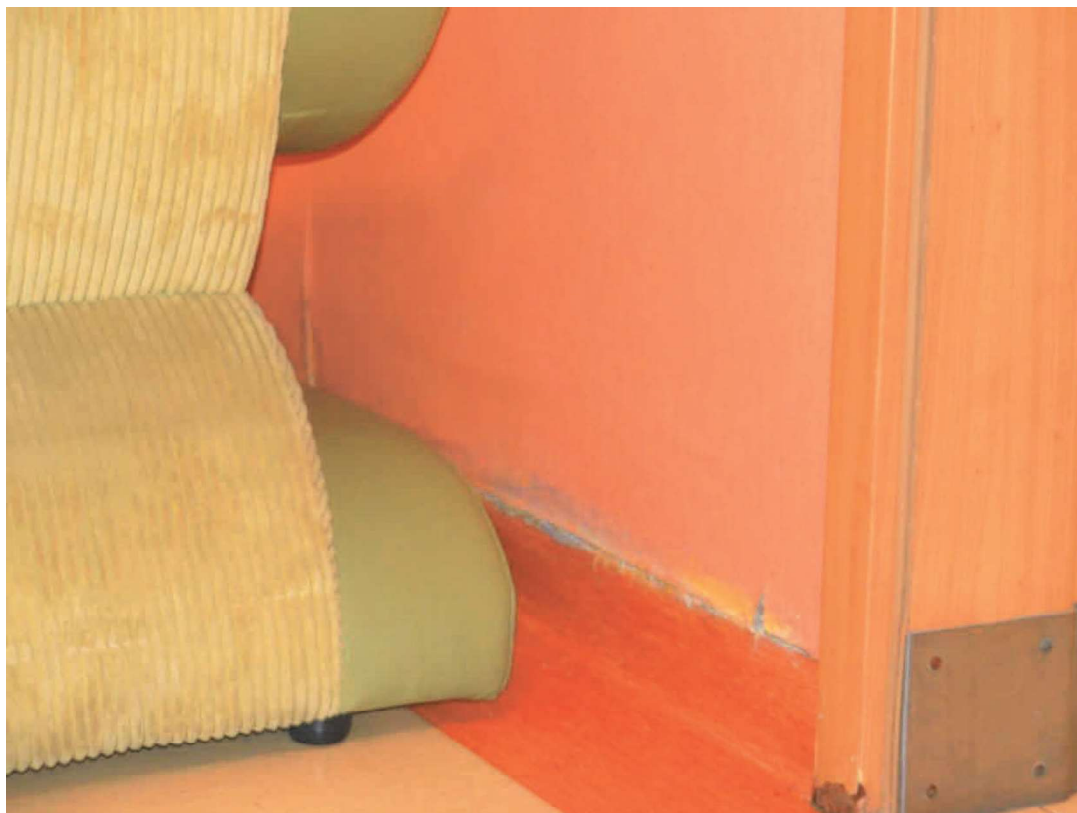
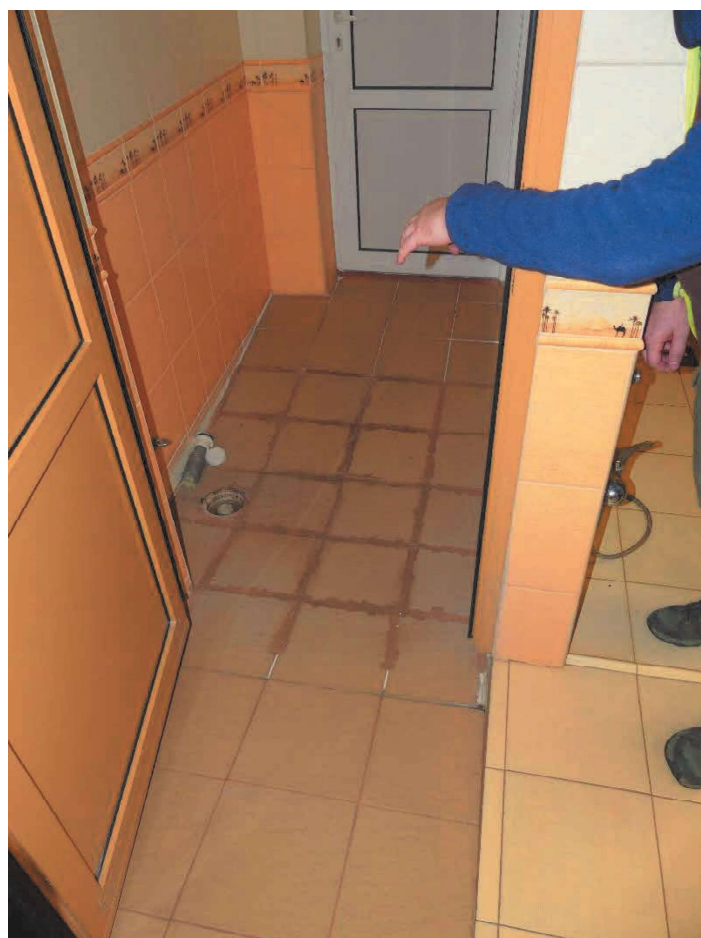
Rys. 9b. Skutki nieprawidłowych spadków, braku stosownych izolacji.

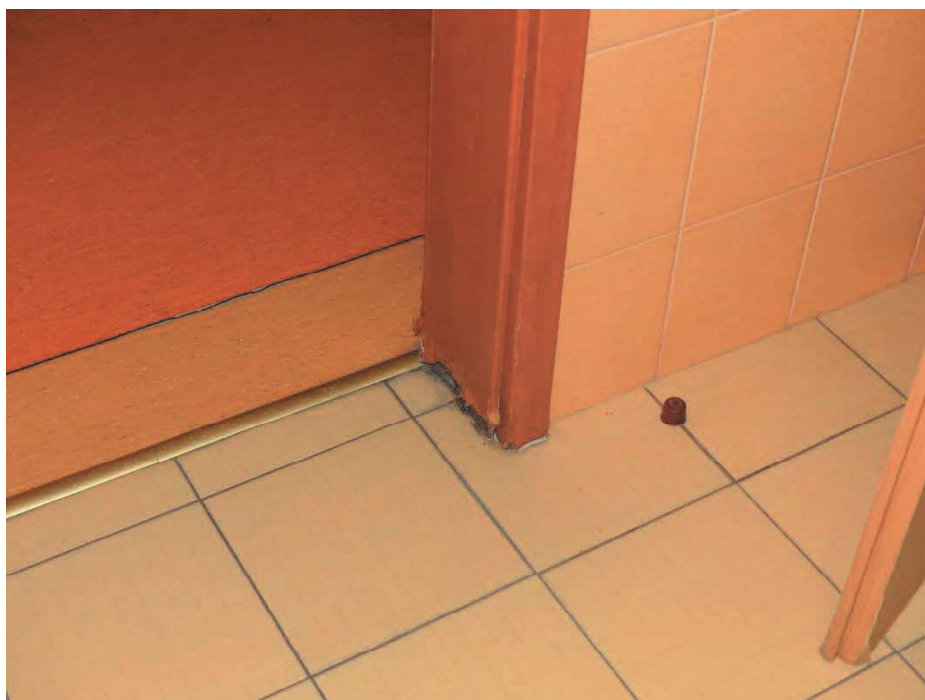
Rys. 9c. Skutki nieprawidłowych spadków, braku stosownych izolacji.

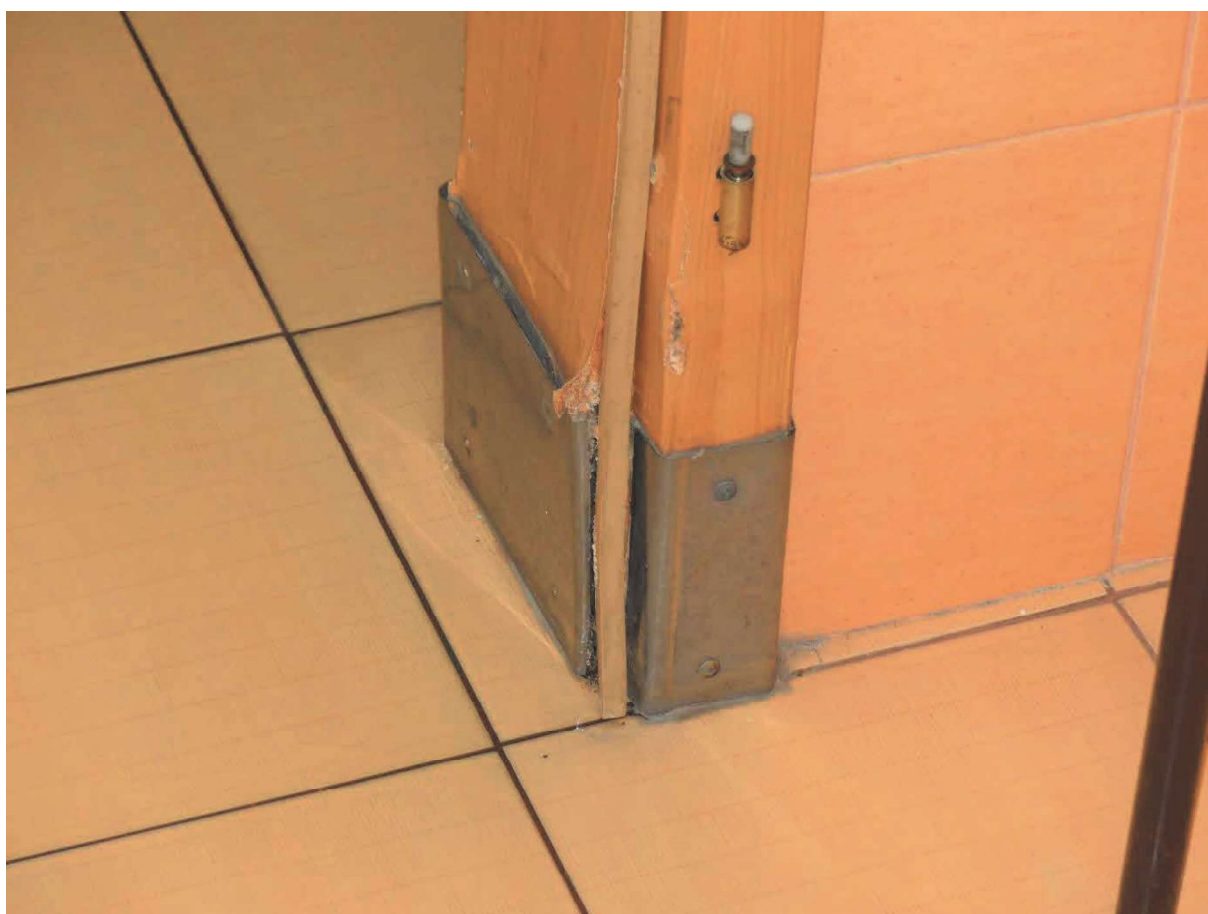
Rys. 9d. Skutki nieprawidłowych spadków, braku stosownych izolacji.

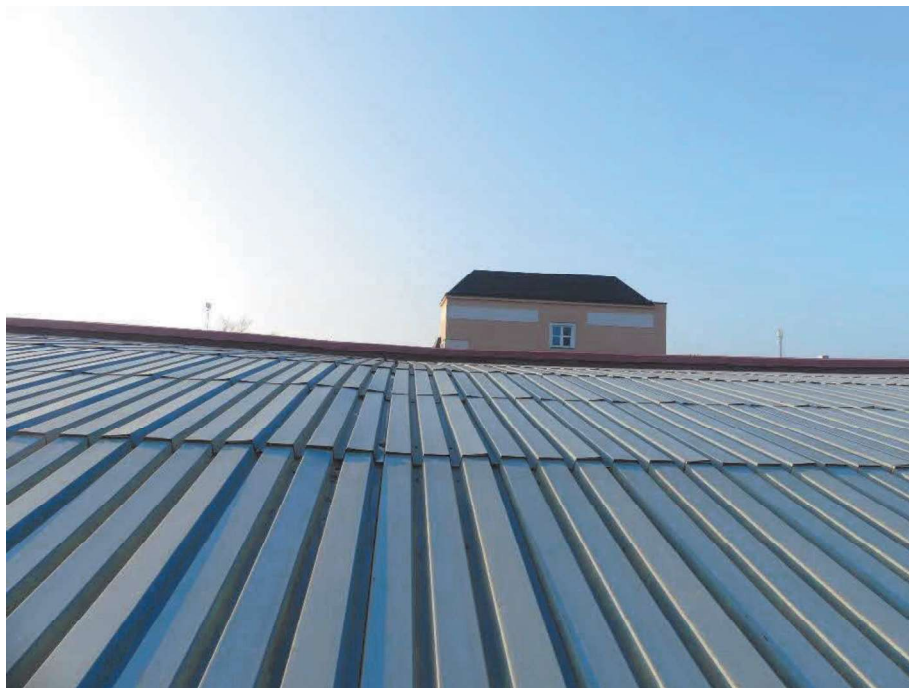
Stwierdzono nadmierne ugięcia dźwigarów drewnianych - powstałe najprawdopodobniej w trakcie montażu początkowego. Nie odnotowano protokołu geodezyjnego – po montażu. Pokazano to na rysunku 10. 10 To trwałe ugięcie jest rzędu 250mm. Prowadzone wyrywkowe pomiary geodezyjne w ramach przeglądów wykazały do chwili obecnej brak dalszego narastania ugięć.

Rys. 10a. Widok skutków ugięcia dźwigarów.

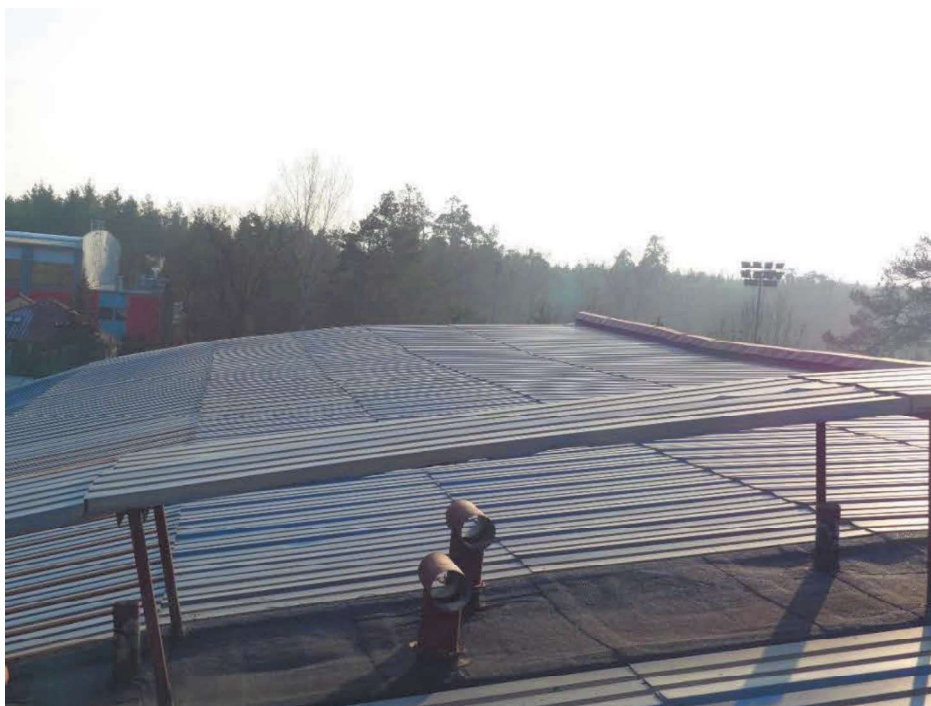
Rys. 10b. Widok skutków ugięcia dźwigarów.

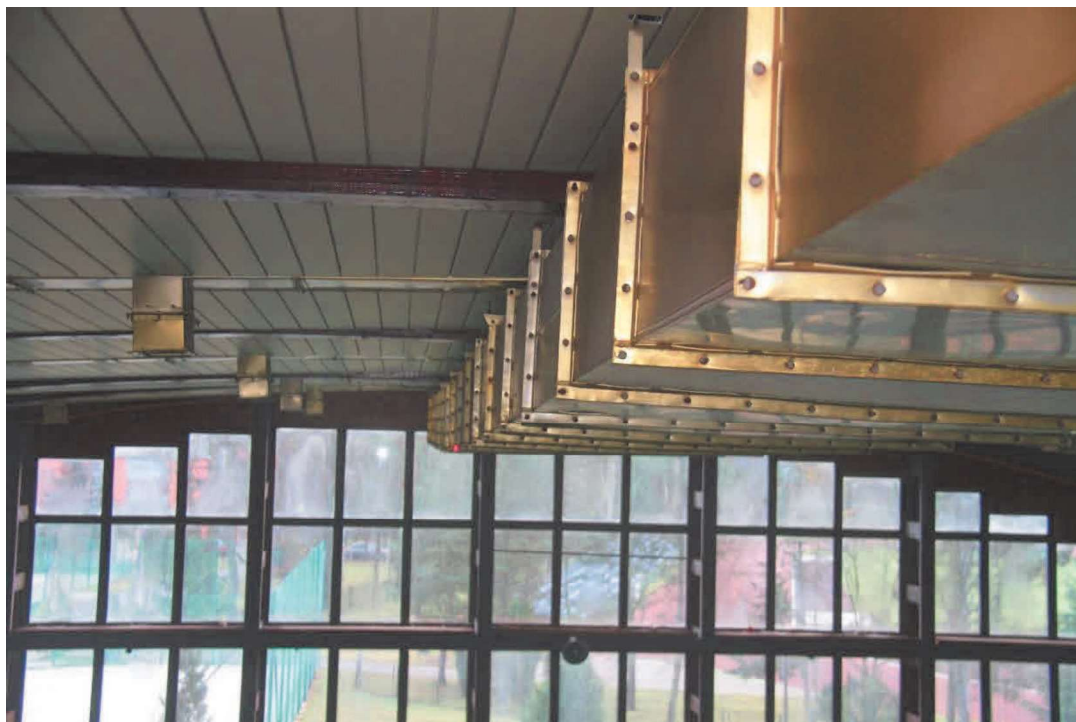
Rys.10c. Widok skutków ugięcia dźwigarów – ugięcie przewodów wentylacyjnych.

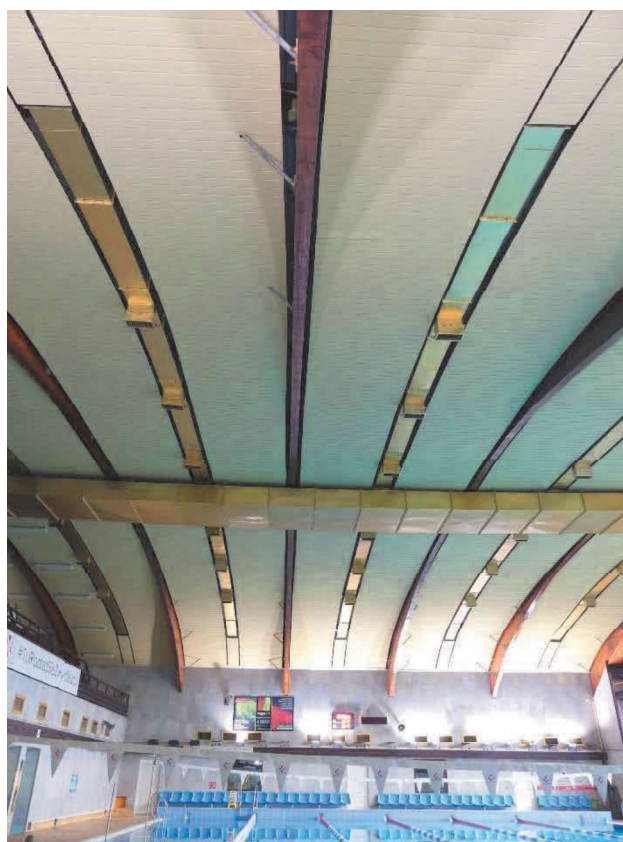
Rys. 10d. Widok skutków ugięcia dźwigarów – ugięcie przewodów wentylacyjnych.

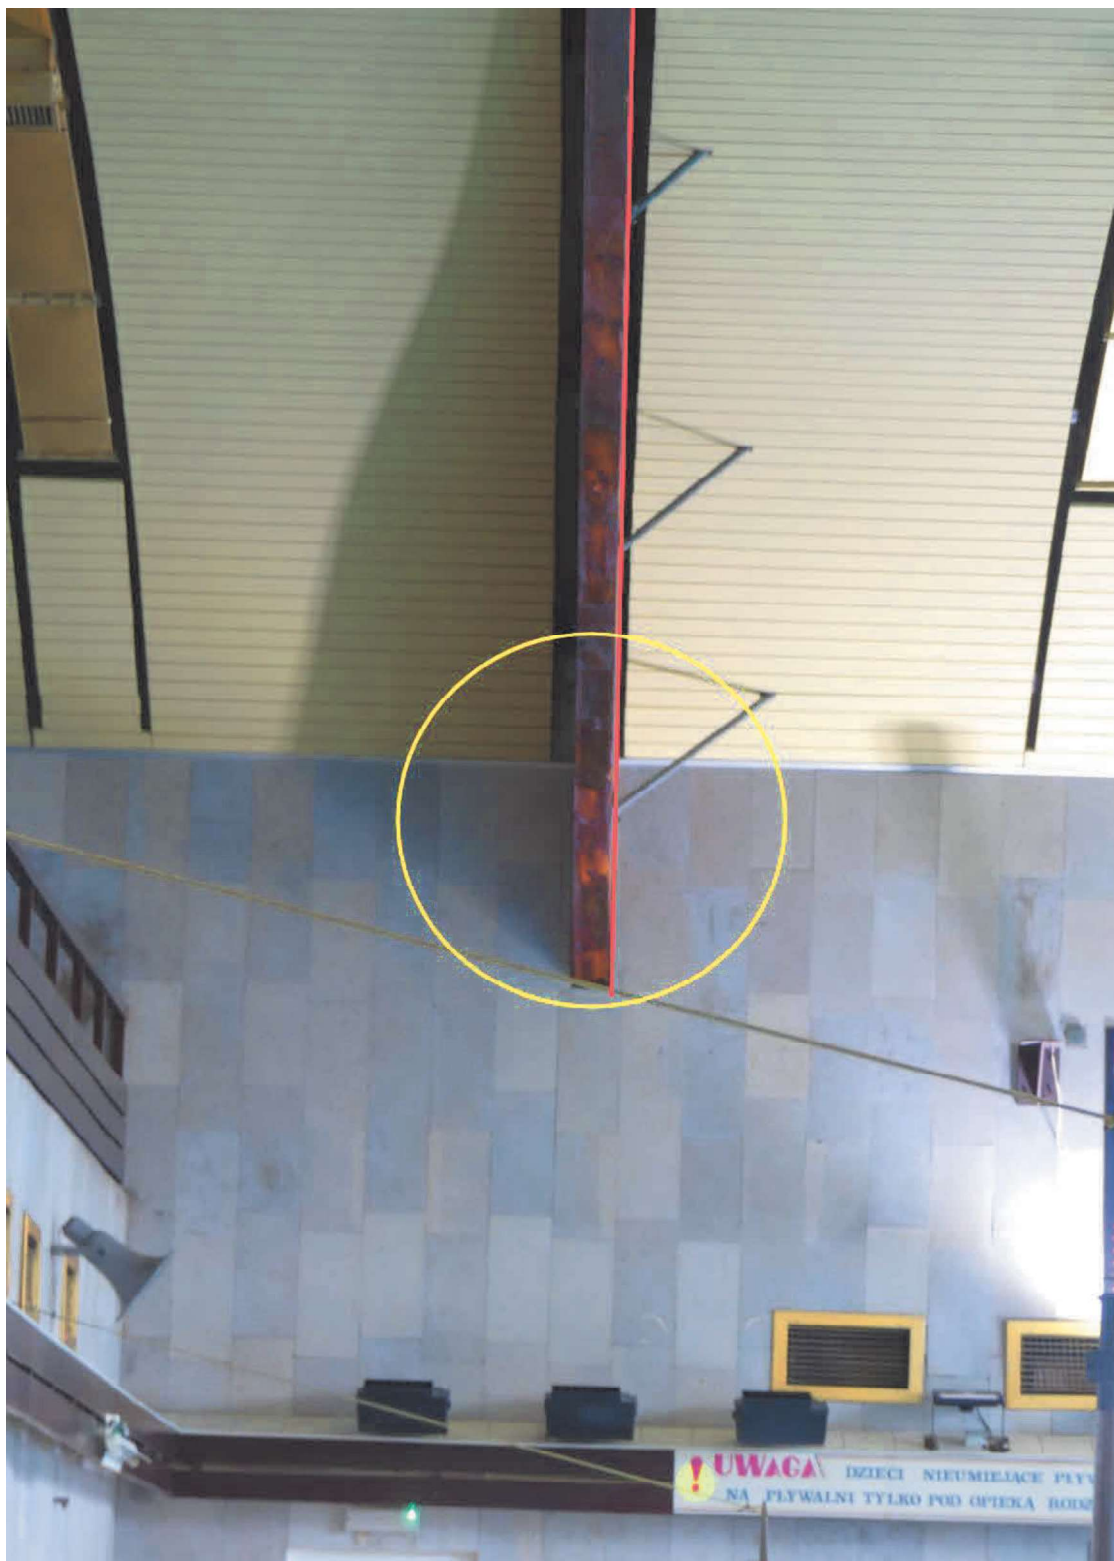
Oprócz nabytych ugięć dźwigary łukowe zmontowano z imperfekcją płaskiej postaci zginania – nie prostoliniowo.

Rys.11. Widok imperfekcji zachowania płaskiej postaci zginania. Generują się efekty II rzędu.

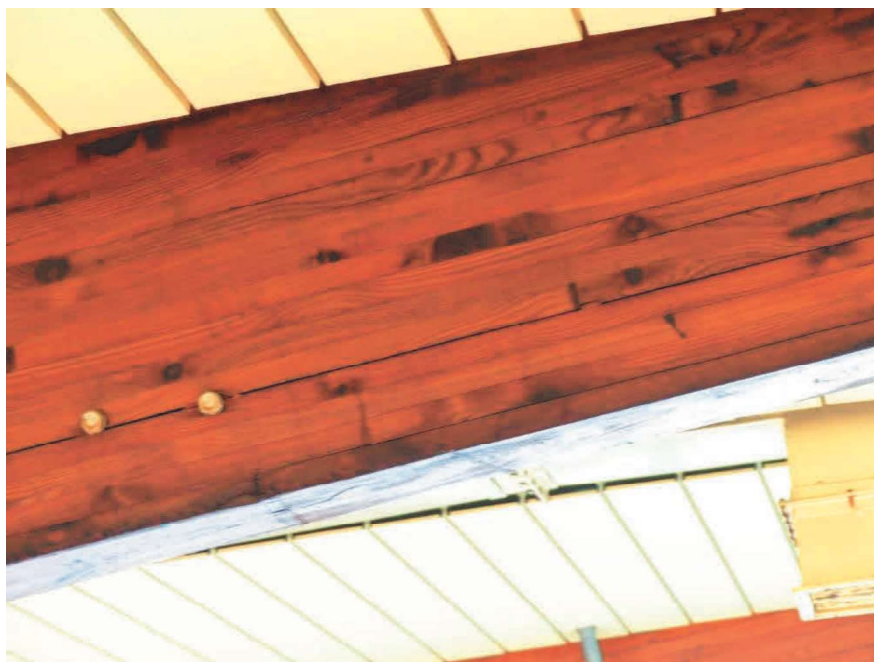
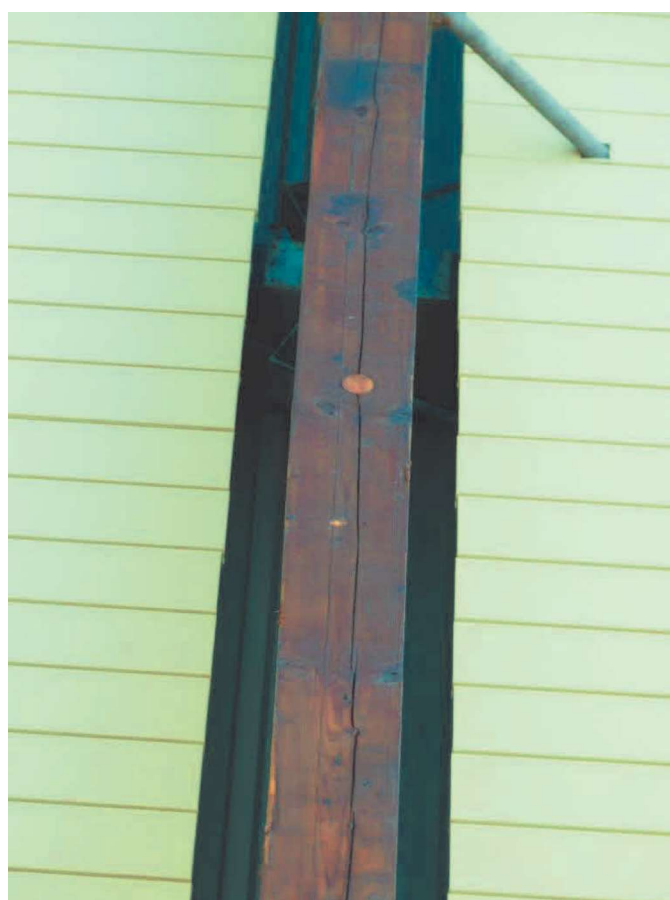
Oprócz defektów geometrycznych dźwigary posiadają (pomimo przeprowadzonej naprawy) liczne rozwarstwienia (dochodzące do 5mm), co skutkuje ich większą podatnością i zmniejszeniem nośności. Pokazano to na rysunkach nr 12.

Rys.12a. Widoczne rozwarstwienia drewnianych trójprzegubowych dźwigarów.

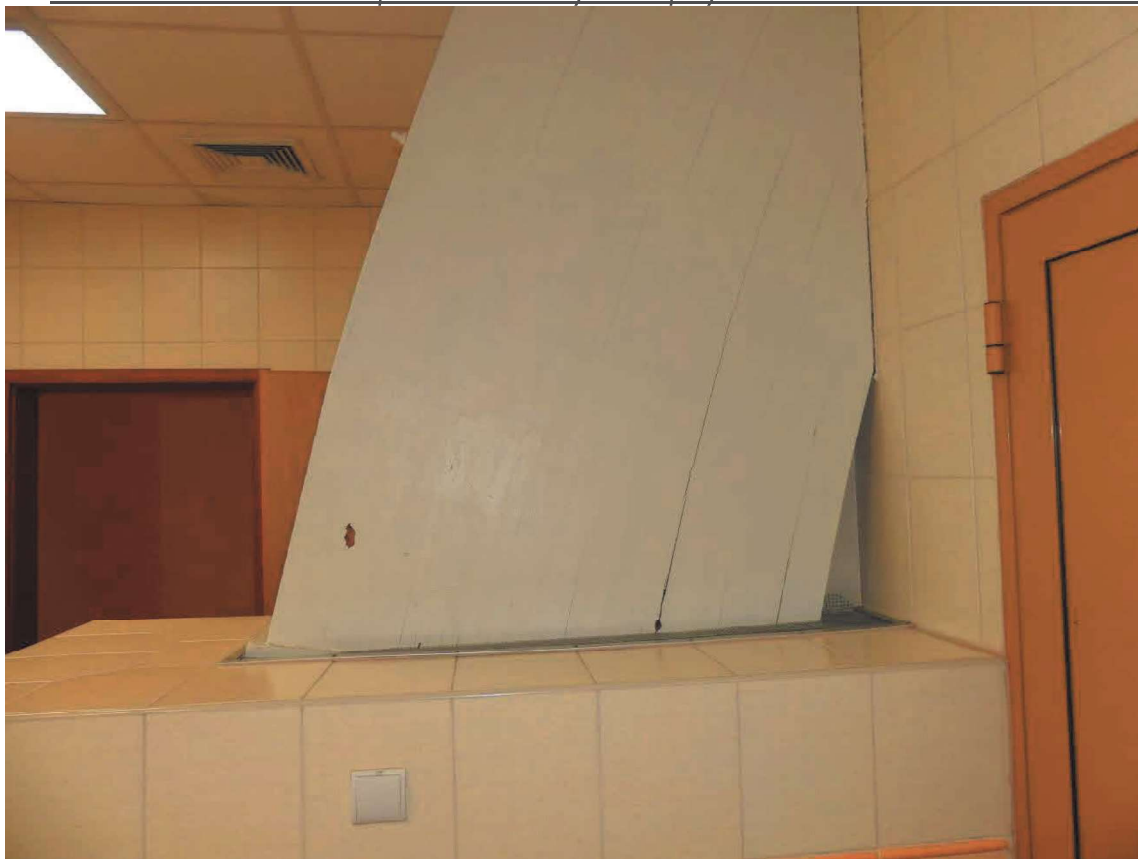
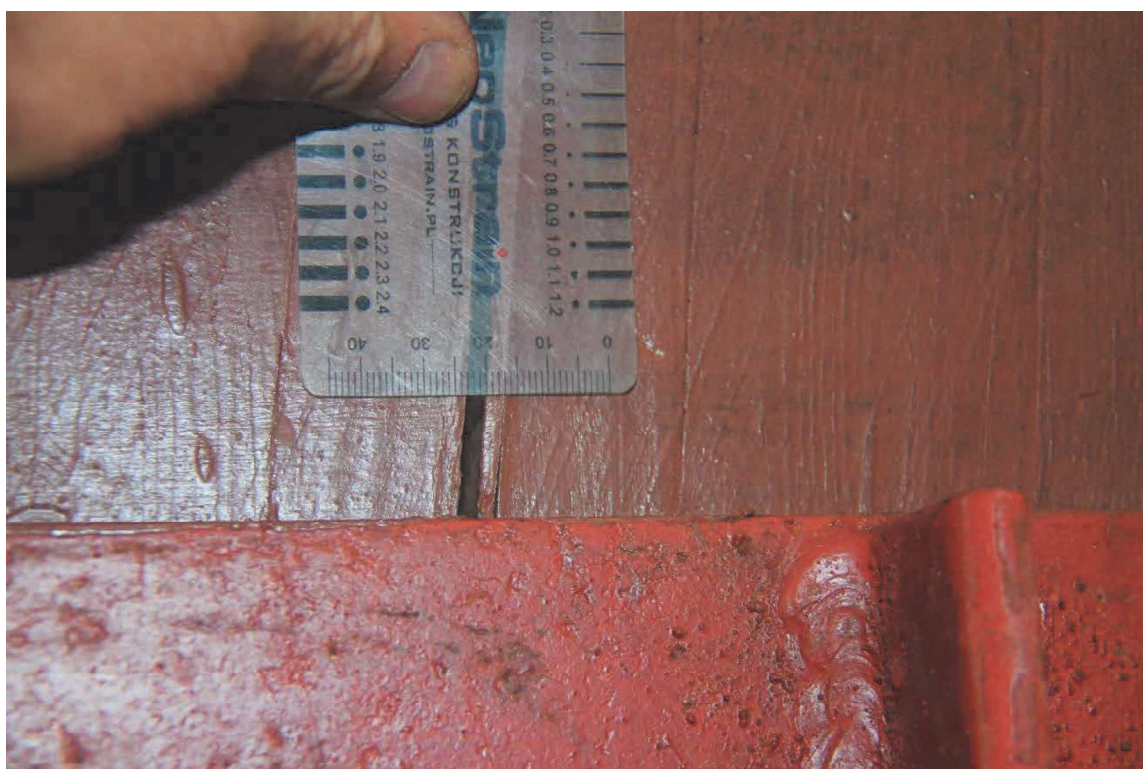
Rys.12b. Widoczne rozwarstwienia z drewna klejonego tróprzegubowych dźwigarów (dochodzące do 5mm).

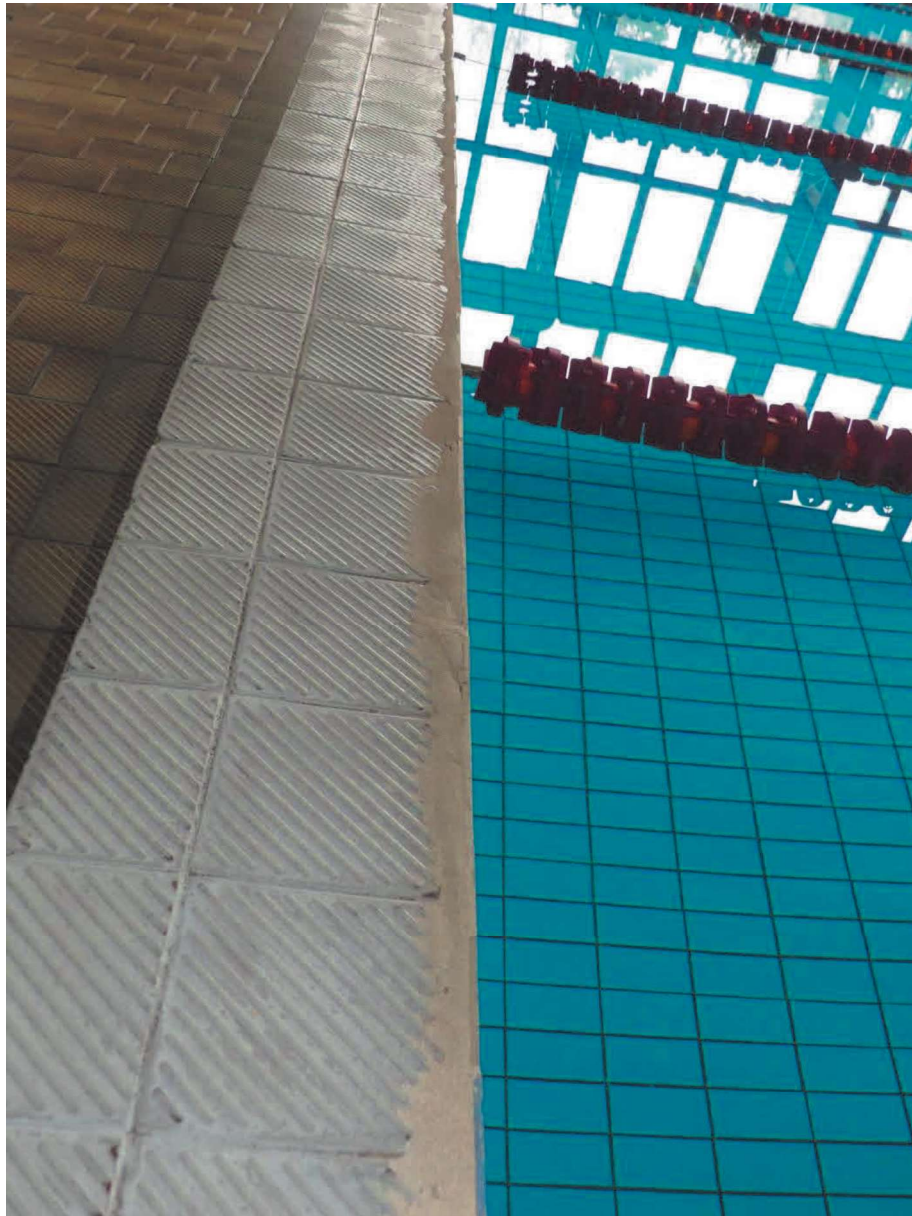
Stwierdzono zużyte wykładziny ceramiczne basenu, przybasenia i budynku odnowy biologicznej pokazano to na rysunku 13.

Rys.13a. Zużyte okładziny ceramiczne (zagrożenie BHP – skaleczenie, pogorszenie warunków sanitarnych).

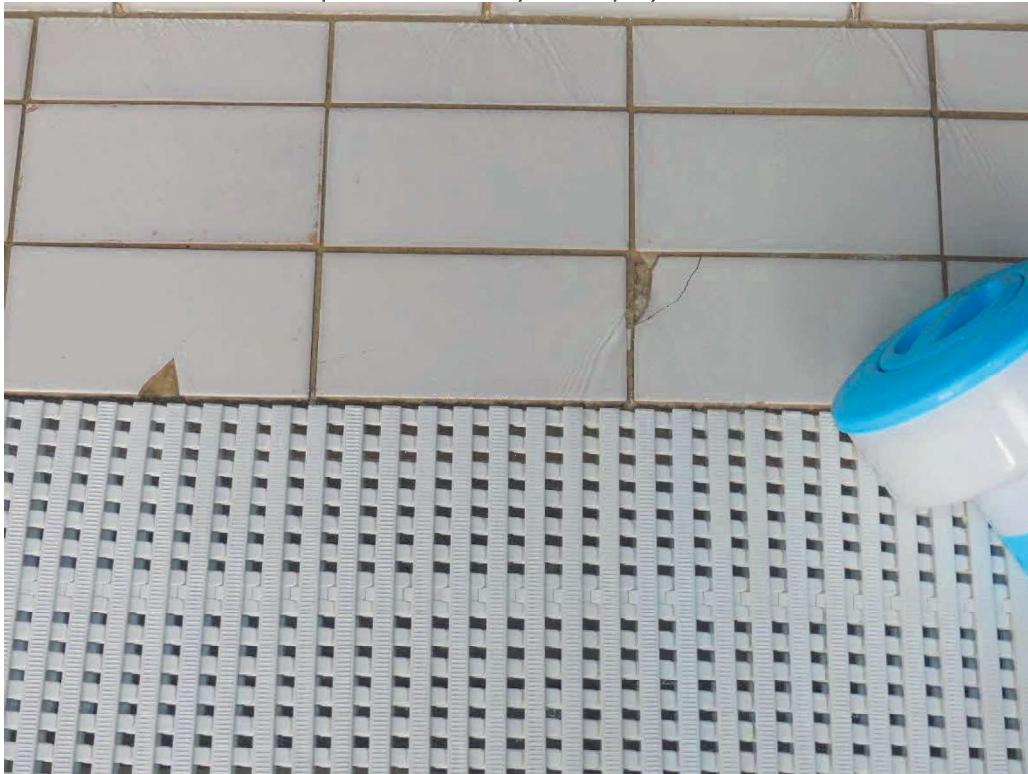
Rys.13b Zużyte okładziny ceramiczne (zagrożenie BHP – skaleczenie, pogorszenie warunków sanitarnych).

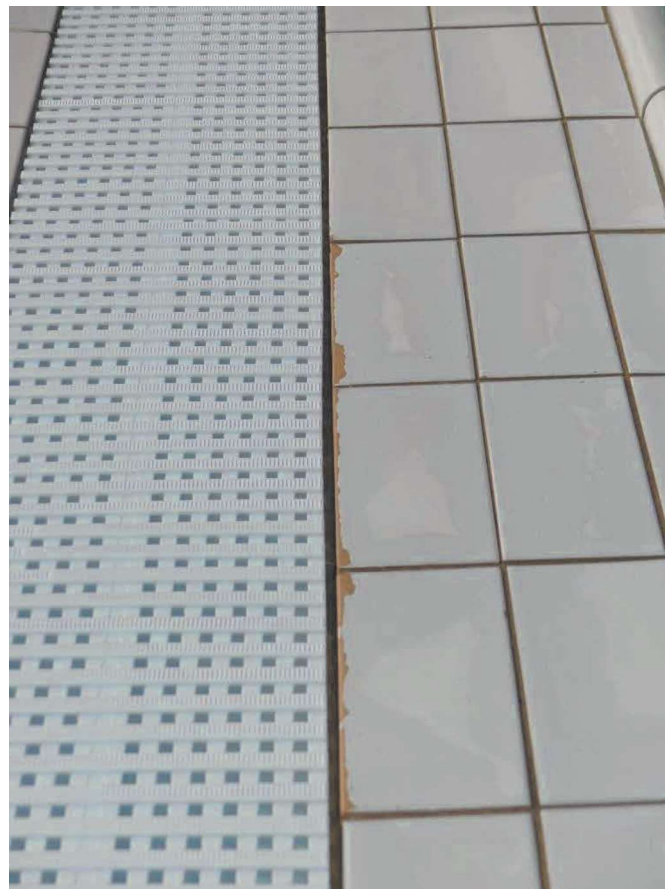
Rys.13c. Zużyte okładziny ceramiczne (zagrożenie BHP – skaleczenie, pogorszenie warunków sanitarnych).

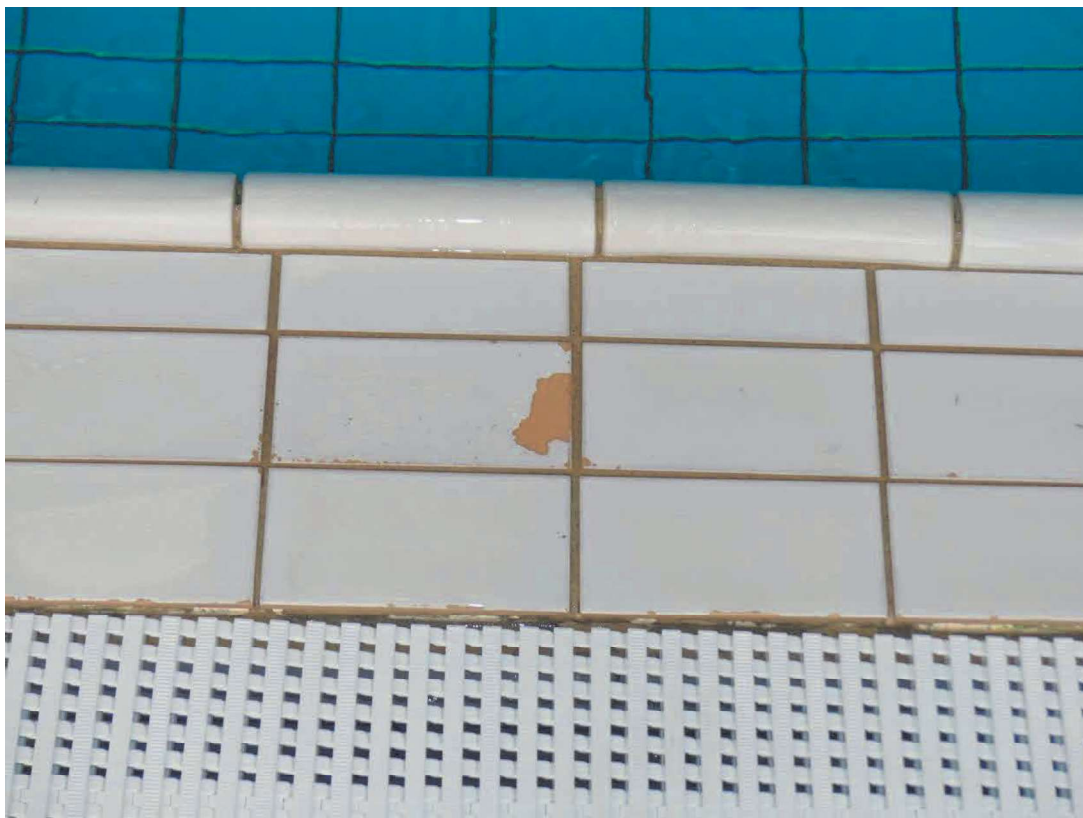
Rys.13d. Zużyte okładziny ceramiczne (zagrożenie BHP – skaleczenie, pogorszenie warunków sanitarnych).

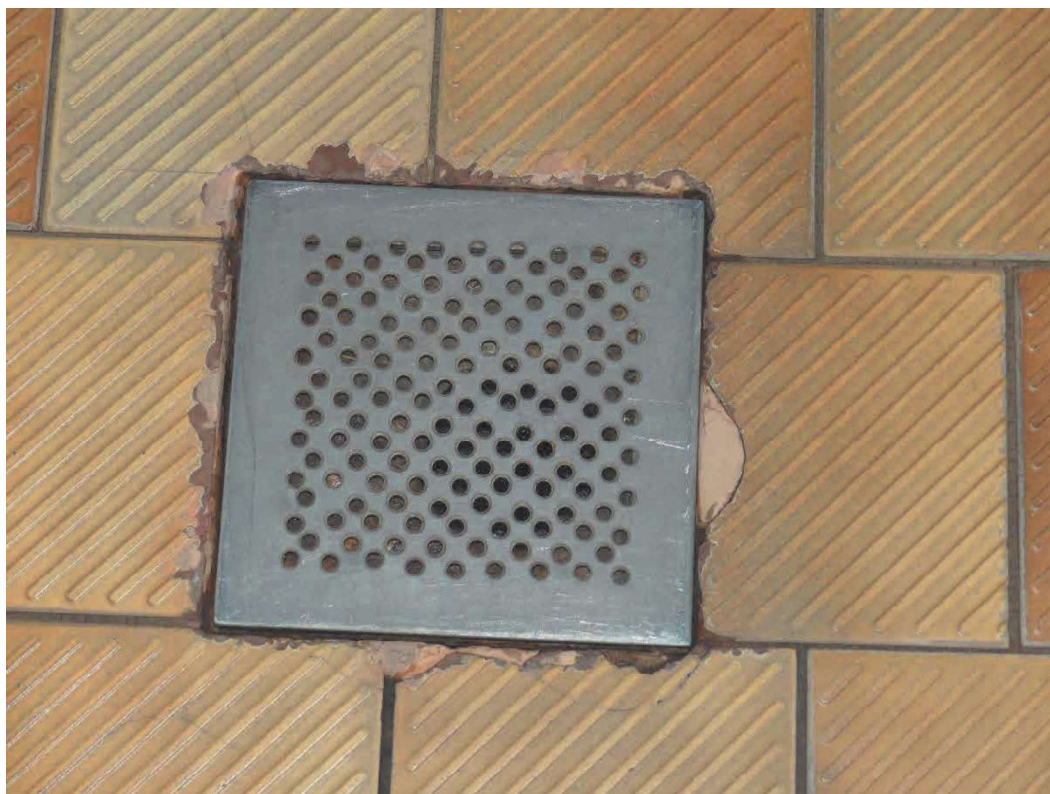
Rys.13e. Zużyte okładziny ceramiczne (zagrożenie BHP – skaleczenie, pogorszenie warunków sanitarnych).

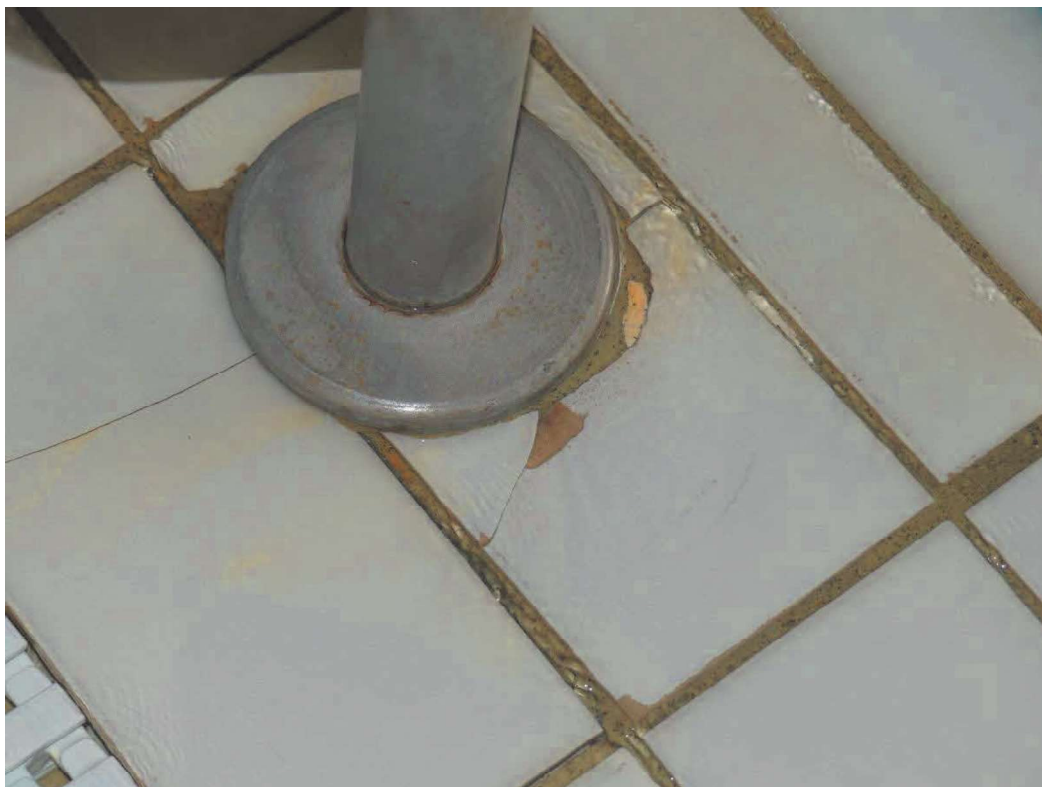
Rys.13f. Zużyte okładziny ceramiczne (zagrożenie BHP – skaleczenie, pogorszenie warunków sanitarnych).
