E_15-01-2021_COŚ
Ośrodek Przygotowań Olimpijskich
w Spale

EKSPERTYZA TECHNICZNA

budowlano-konstrukcyjna wraz z istotnymi warunkami dla oceny stanu technicznego i
zaleceniami dalszej poprawnej eksploatacji budynku pływalni w kompleksie
Centralnego Ośrodka Sportu – Ośrodka Przygotowań Olimpijskich w Spale.

ETAP II

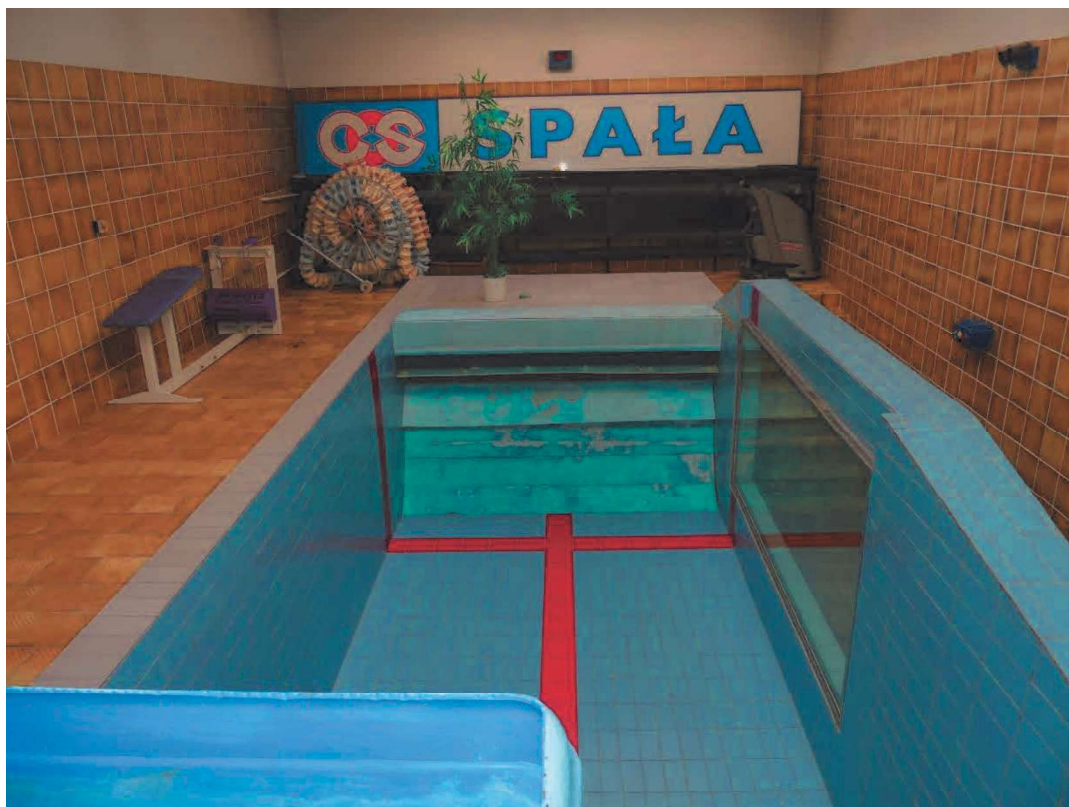
Rys.13g. Zużyte okładziny ceramiczne basenu badawczego.

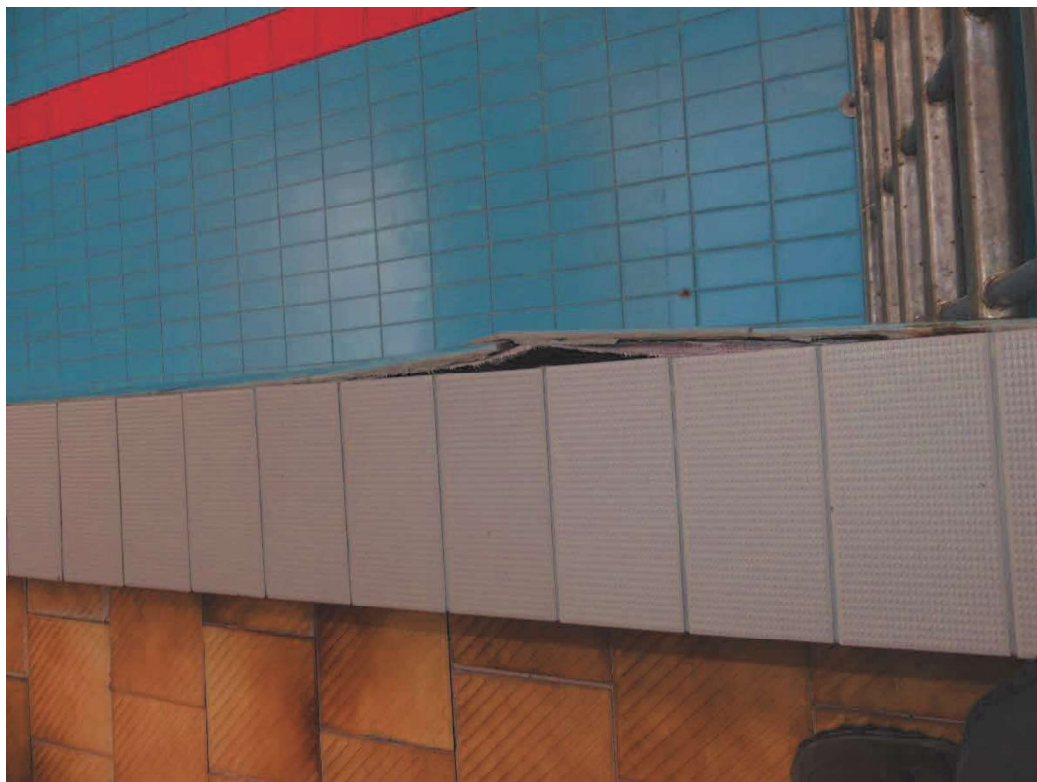
Rys.13h. Zużyte okładziny ceramiczne basenu badawczego – odspojenia.

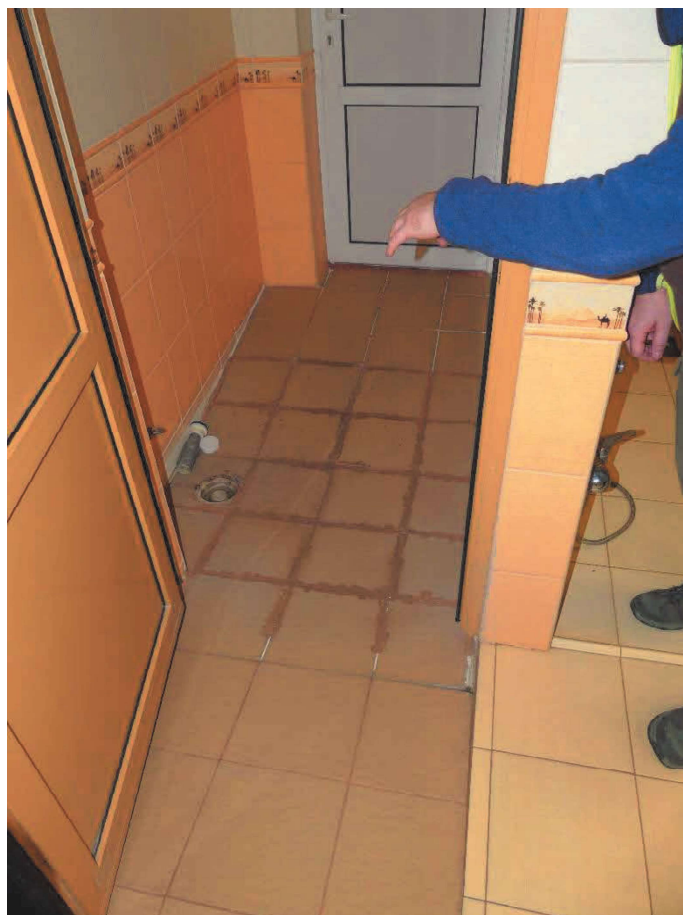
Rys.13i. Zużyte posadzki ceramiczne w budynku hydroterapii.

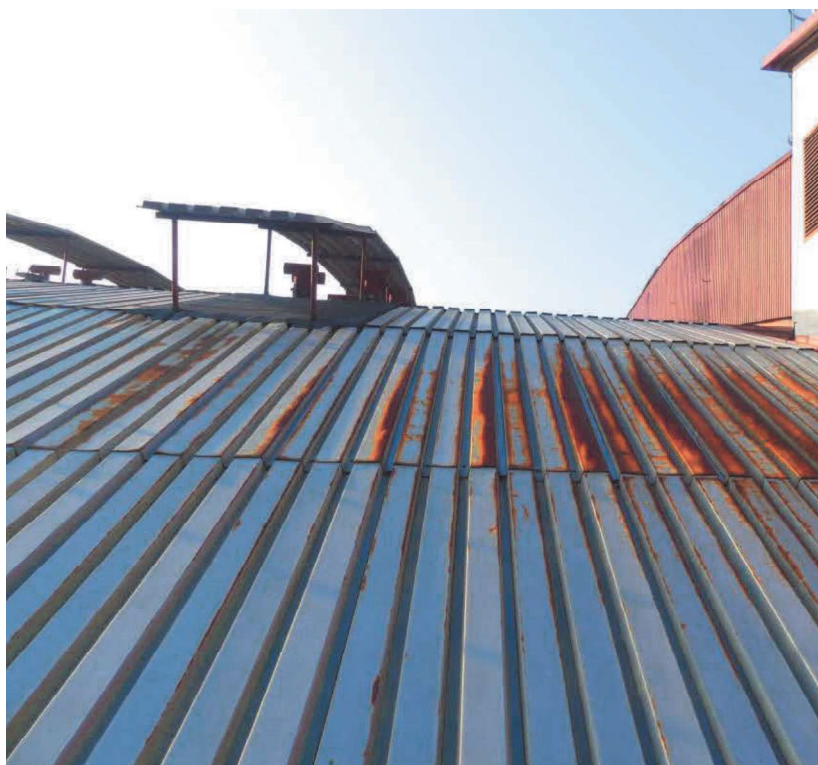
Stwierdzono nadmierną korozję pokrycia dachu budynku pływalni. Pokazano to na rysunku 14.

Rys. 14b. Widok zużytego pokrycia dachowego pływalni.

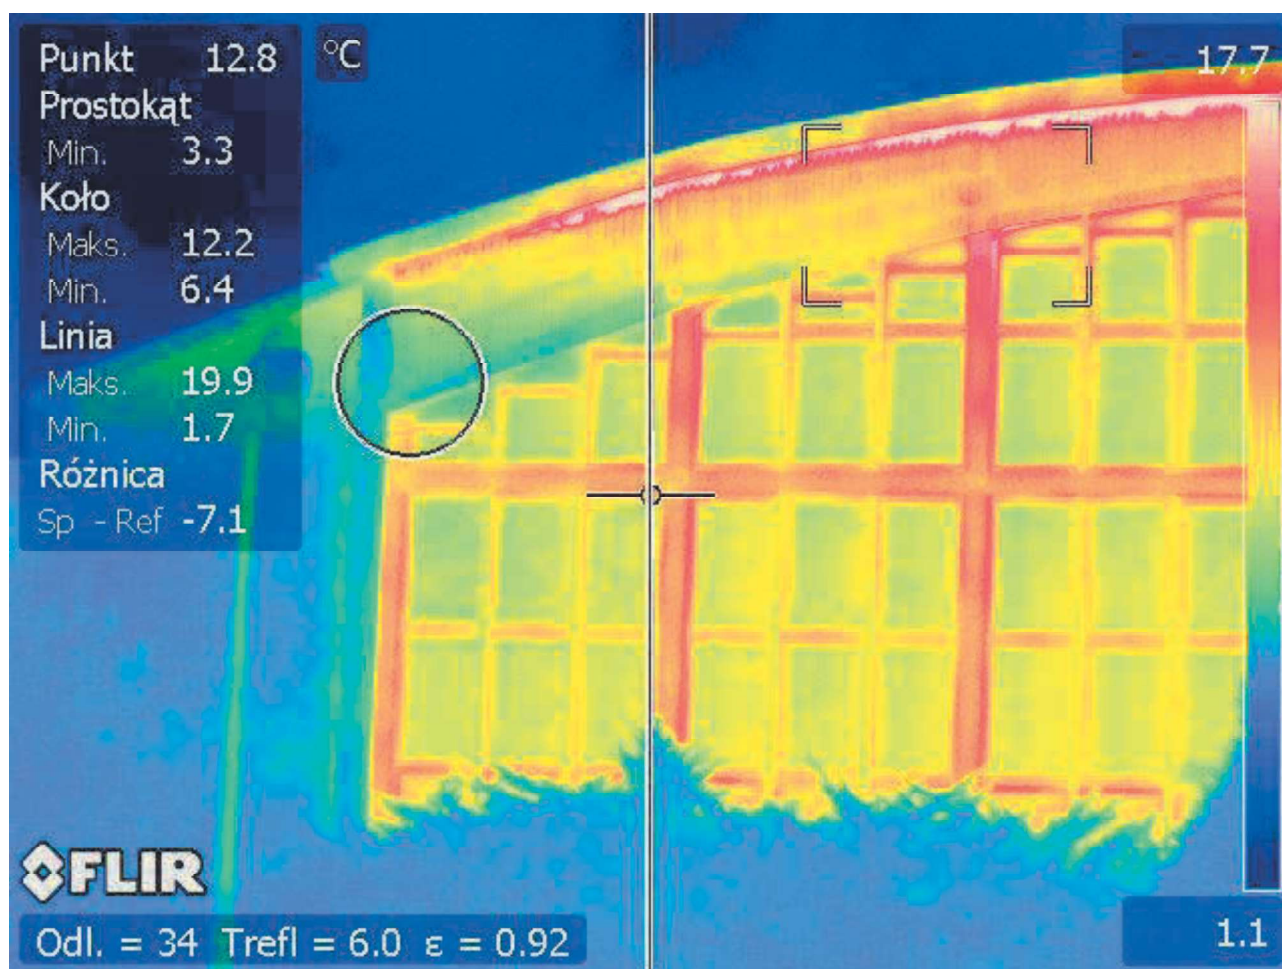
Informacje o obrazie termowizyjnym	
Nazwa obrazu	IR_0141
Typ kamery	ThermaCAMSC640
Zakres pomiarowy	-40°C do + 120°C
Emisyjność	0.92
Temperatura powietrza (otoczeniu)	6°C
Odległość od obiektu	34.0m
Data i czas	18.12.2020, godz. 12.30
Opis i interpretacja	<p>Obraz termowizyjny transportu ciepła z wnętrza pływalni poprzez elewacje aluminiowo szklaną, na zewnątrz</p> <p>max T = 19.9 °C (maksymalna temperatura pod zadaszeniem) max DT = 16.6 °C (linia max /prostokąt-min) na powierzchni zewnętrznej</p> <p>OBSZAR WYSTĘPOWANIA PÓŁ O NAJWIĘKSZCH GRADIENTACH TEMPERATUR DT = 16.6°C</p>

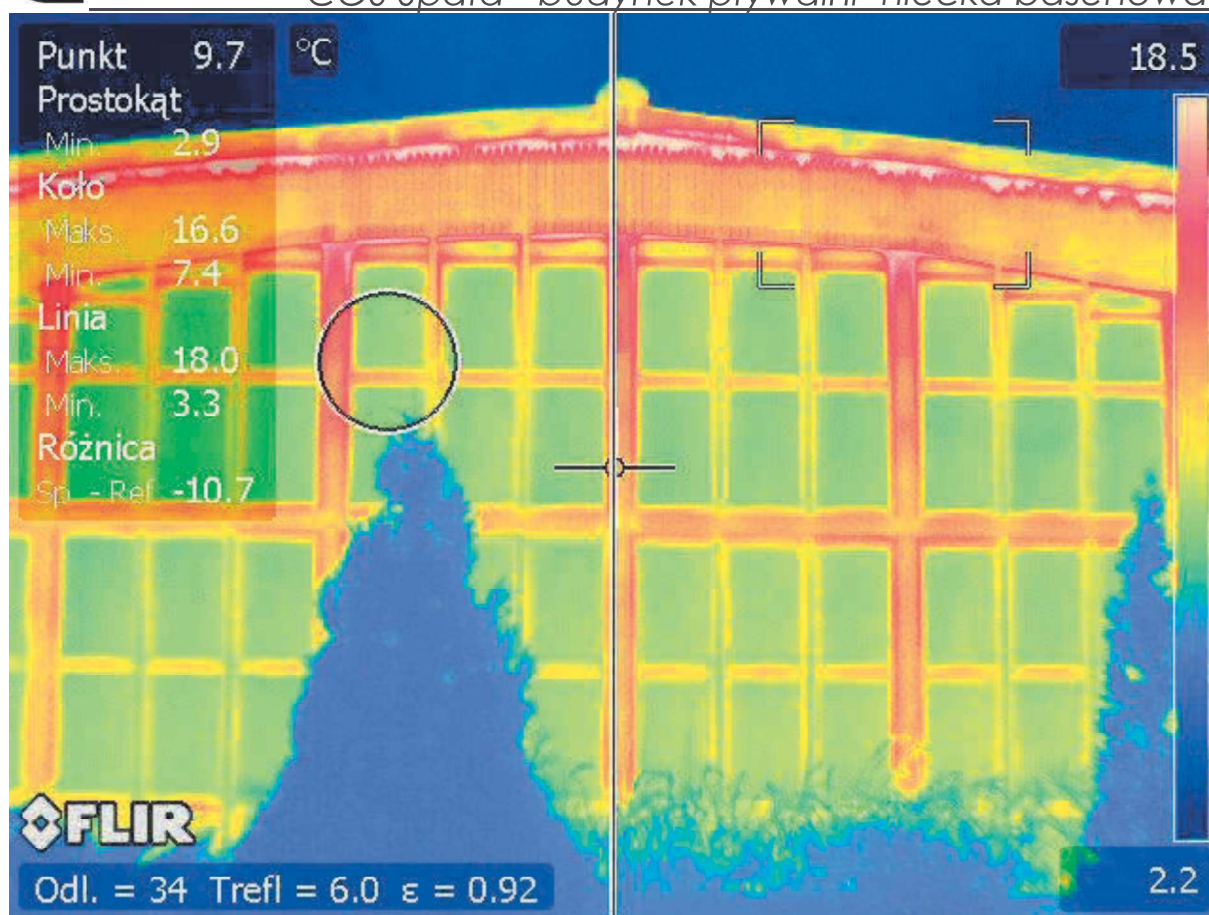
Informacje o obrazie termowizyjnym	
Nazwa obrazu	IR_0142
Typ kamery	ThermaCAMSC640
Zakres pomiarowy	-40°C do + 120°C
Emisyjność	0.92
Temperatura powietrza (otoczeniu)	6°C
Odległość od obiektu	34.0m
Data i czas	18.12.2020, godz. 12.32
Opis i interpretacja	<p>Obraz termowizyjny transportu ciepła z wnętrza pływalni poprzez elewacje aluminiowo szklaną, na zewnątrz</p> <p>max T = 18.0 °C (maksymalna temperatura pod zadaszeniem) max DT = 15.1°C (linia max /prostokąt-min) na powierzchni zewnętrznej</p> <p>OBSZAR WYSTĘPOWANIA PÓŁ O NAJWIĘKSZCH GRADIENTACH TEMPERATUR DT = 15.1°C</p>

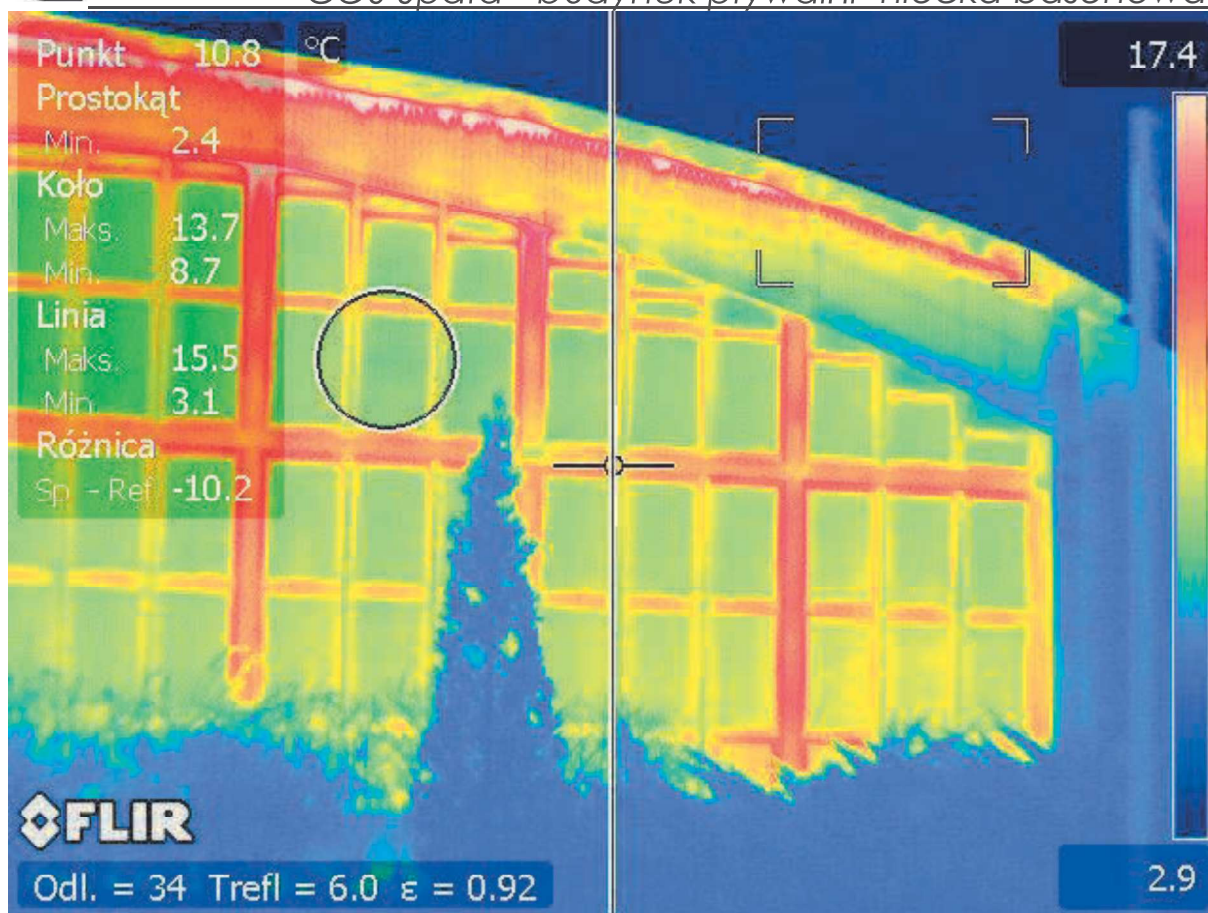
Informacje o obrazie termowizyjnym	
Nazwa obrazu	IR_0143
Typ kamery	ThermaCAMSC640
Zakres pomiarowy	-40°C do + 120°C
Emisyjność	0.92
Temperatura powietrza (otoczeniu)	6°C
Odległość od obiektu	34.0m
Data i czas	18.12.2020, godz. 12.35
Opis i interpretacja	<p>Obraz termowizyjny transportu ciepła z wnętrza pływalni poprzez elewacje aluminiowo szklaną, na zewnątrz</p> <p>max T = 15.5 °C (maksymalna temperatura pod zadaszeniem) max DT = 13.1°C (linia max /prostokąt-min) na powierzchni zewnętrznej</p> <p>OBSZAR WYSTĘPOWANIA PÓŁ O NAJWIĘKSZCH GRADIENTACH TEMPERATUR DT = 13.1°C</p>

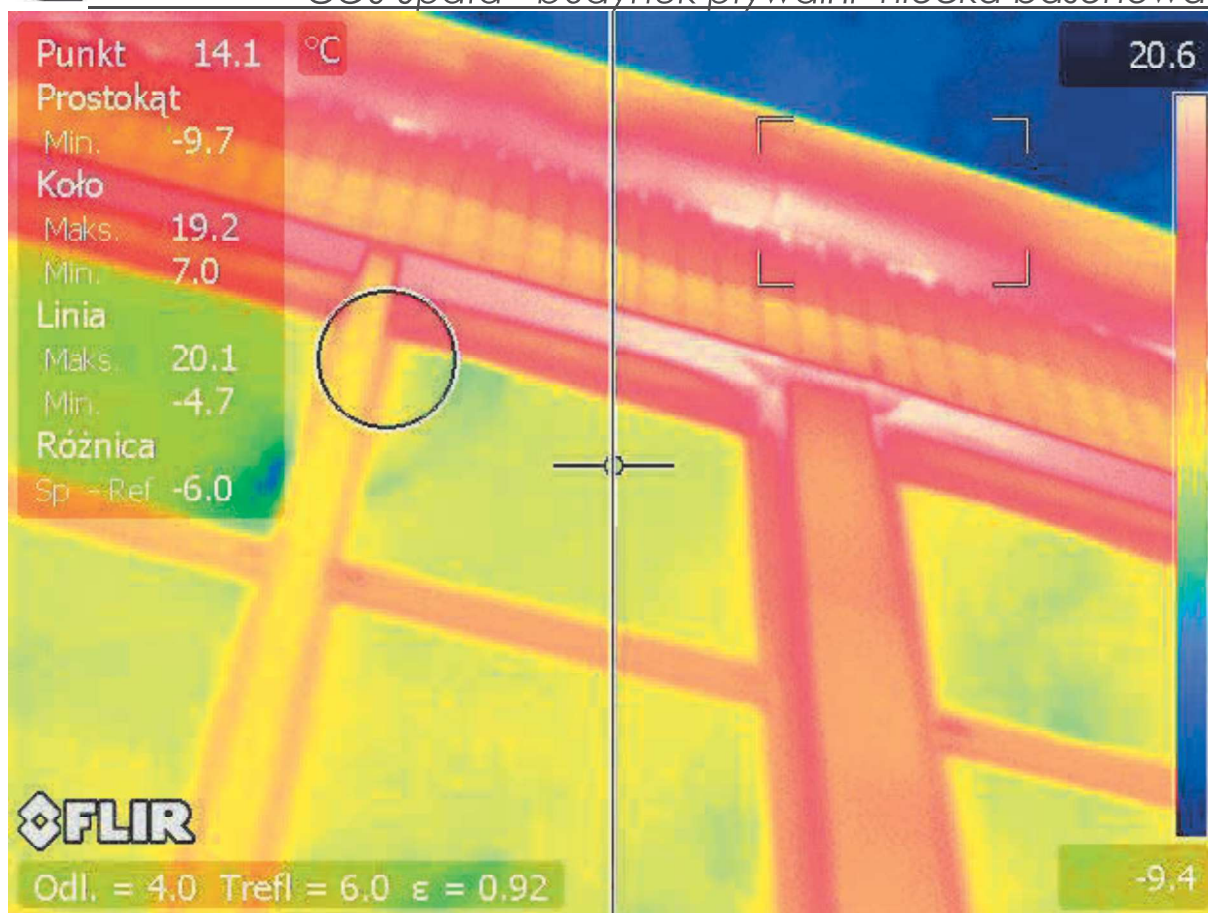
Informacje o obrazie termowizyjnym	
Nazwa obrazu	IR_0154
Typ kamery	ThermaCAMSC640
Zakres pomiarowy	-40°C do + 120°C
Emisyjność	0.92
Temperatura powietrza (otoczeniu)	6°C
Odległość od obiektu	4.0m
Data i czas	18.12.2020, godz. 12.40
Opis i interpretacja	Obraz termowizyjny transportu ciepła z wnętrza pływalni poprzez elewacje aluminiowo szklaną, na zewnątrz max T = 20.1 °C (maksymalna temperatura pod zadaszeniem) max DT = 13.1°C (linia max /koło -min) na powierzchni zewnętrznej
	OBSZAR WYSTĘPOWANIA PÓŁ O NAJWIĘKSZCH GRADIENTACH TEMPERATUR ΔT = 13.1°C

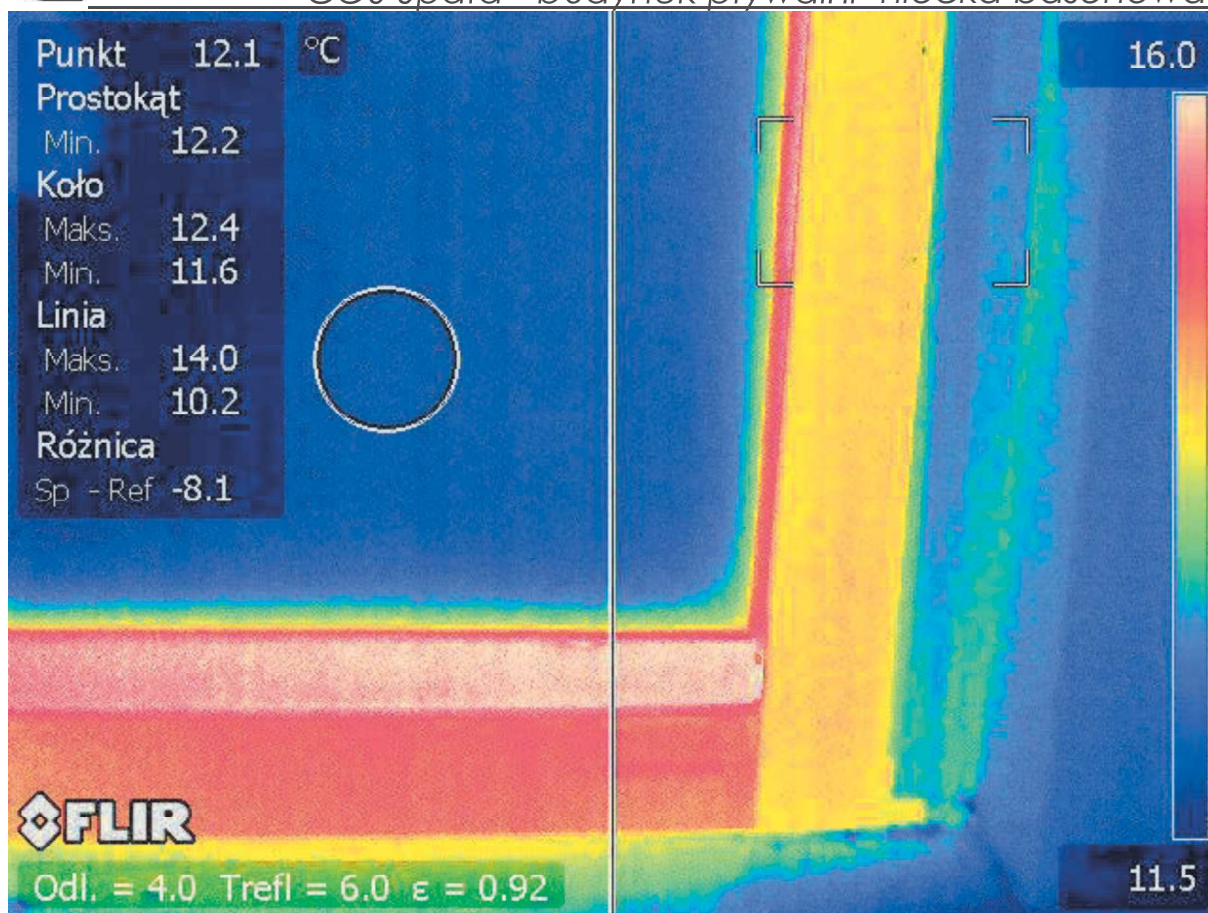
Informacje o obrazie termowizyjnym	
Nazwa obrazu	IR_0159
Typ kamery	ThermaCAMSC640
Zakres pomiarowy	-40°C do + 120°C
Emisyjność	0.92
Temperatura powietrza (otoczeniu)	6°C
Odległość od obiektu	4.0m
Data i czas	18.12.2020, godz. 12.45
Opis i interpretacja	<p>Obraz termowizyjny transportu ciepła z wnętrza pływalni poprzez elewacje aluminiowo szklaną, na zewnątrz</p> <p>max T = 14.0 °C (maksymalna temperatura na profilu aluminiowym)</p> <p>max DT = 3.8°C (linia max /linia -min) na powierzchni zewnętrznej</p> <p>OBSZAR WYSTĘPOWANIA PÓŁ O NAJWIĘKSZCH GRADIENTACH TEMPERATUR $\Delta T = 3.8^{\circ}\text{C}$ Relacja szyba – aluminium</p>

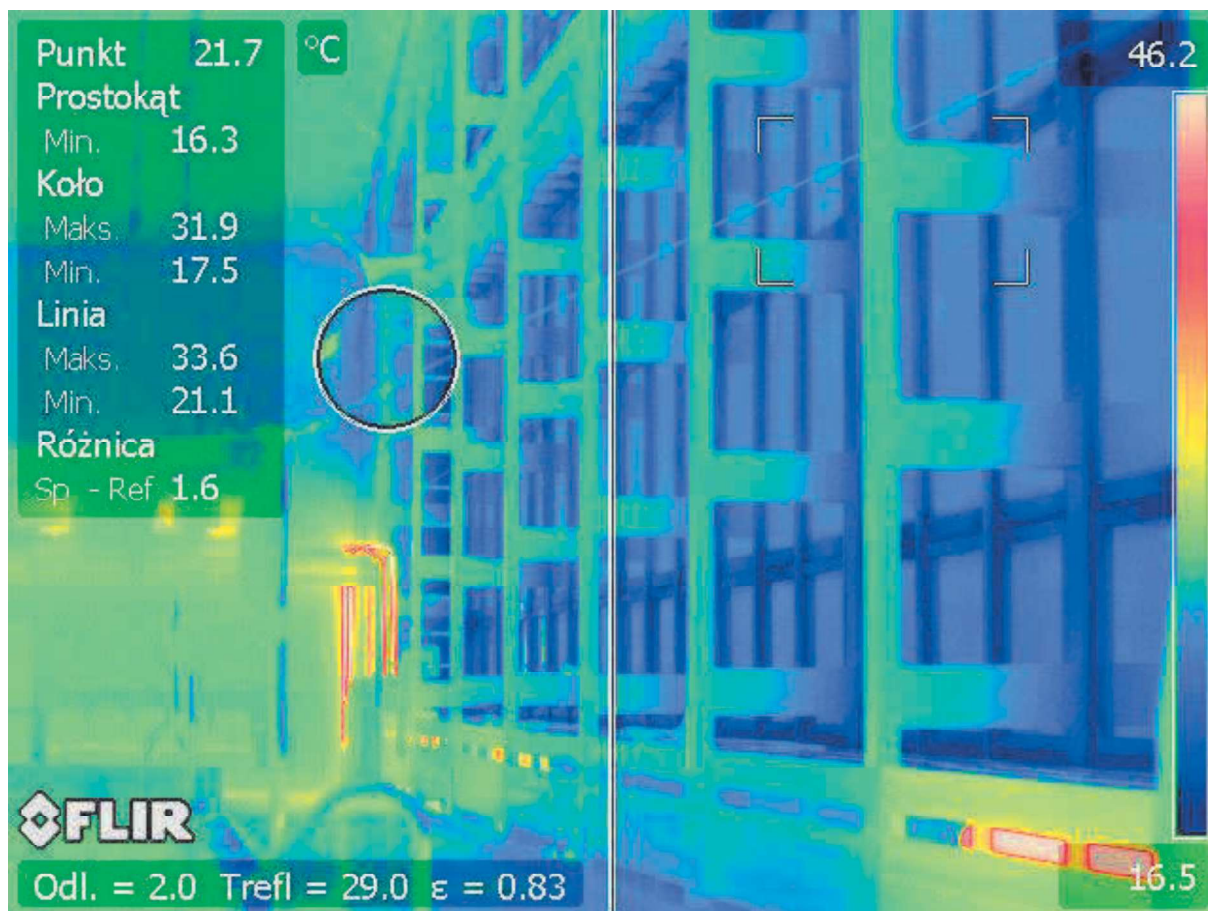
Informacje o obrazie termowizyjnym	
Nazwa obrazu	IR_0204
Typ kamery	ThermaCAMSC640
Zakres pomiarowy	-40°C do + 120°C
Emisyjność	0.83
Temperatura powietrza (otoczeniu)	29°C
Odległość od obiektu	2.0m
Data i czas	18.12.2020, godz. 13.20
Opis i interpretacja	<p>Obraz termowizyjny transportu ciepła z wnętrza pływalni poprzez elewacje aluminiowo szklaną, na zewnątrz</p> <p>max T = 33.6 °C (maksymalna temperatura na stalowym słupie elewacji)</p> <p>max ΔT = 12.5°C (linia max /linia -min) na powierzchni wewnętrznej</p>
	<p>OBSZAR WYSTĘPOWANIA PÓŁ O NAJWIĘKSZCH GRADIENTACH TEMPERATUR</p> <p>ΔT = 12.5°C</p> <p>Relacja Stal słupa – szyba</p>

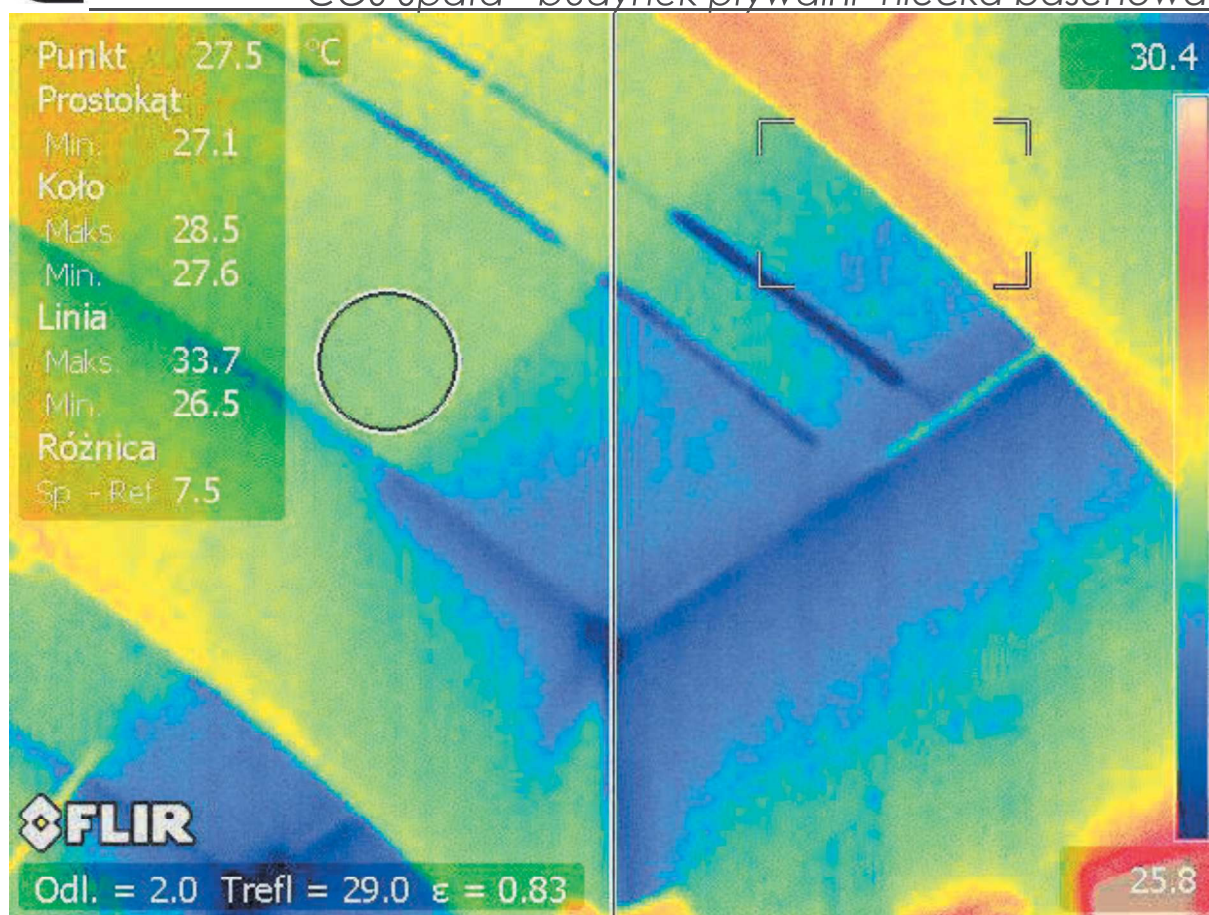
Informacje o obrazie termowizyjnym	
Nazwa obrazu	IR_0199
Typ kamery	ThermaCAMSC640
Zakres pomiarowy	-40°C do + 120°C
Emisyjność	0.83
Temperatura powietrza (otoczeniu)	29°C
Odległość od obiektu	2.0m
Data i czas	18.12.2020, godz. 13.15
Opis i interpretacja	Obraz termowizyjny transportu ciepła z wnętrza pływalni poprzez elewacje aluminiowo szklaną, na zewnątrz max T = 33.7 °C (maksymalna temperatura na blasze sufitu i) max ΔT = 7.2°C (linia max /linia -min) na powierzchni
	OBSZAR WYSTĘPOWANIA PÓŁ O NAJWIĘKSZCH GRADIENTACH TEMPERATUR ΔT = 7.2°C Relacja Poszycie stropu – naroże

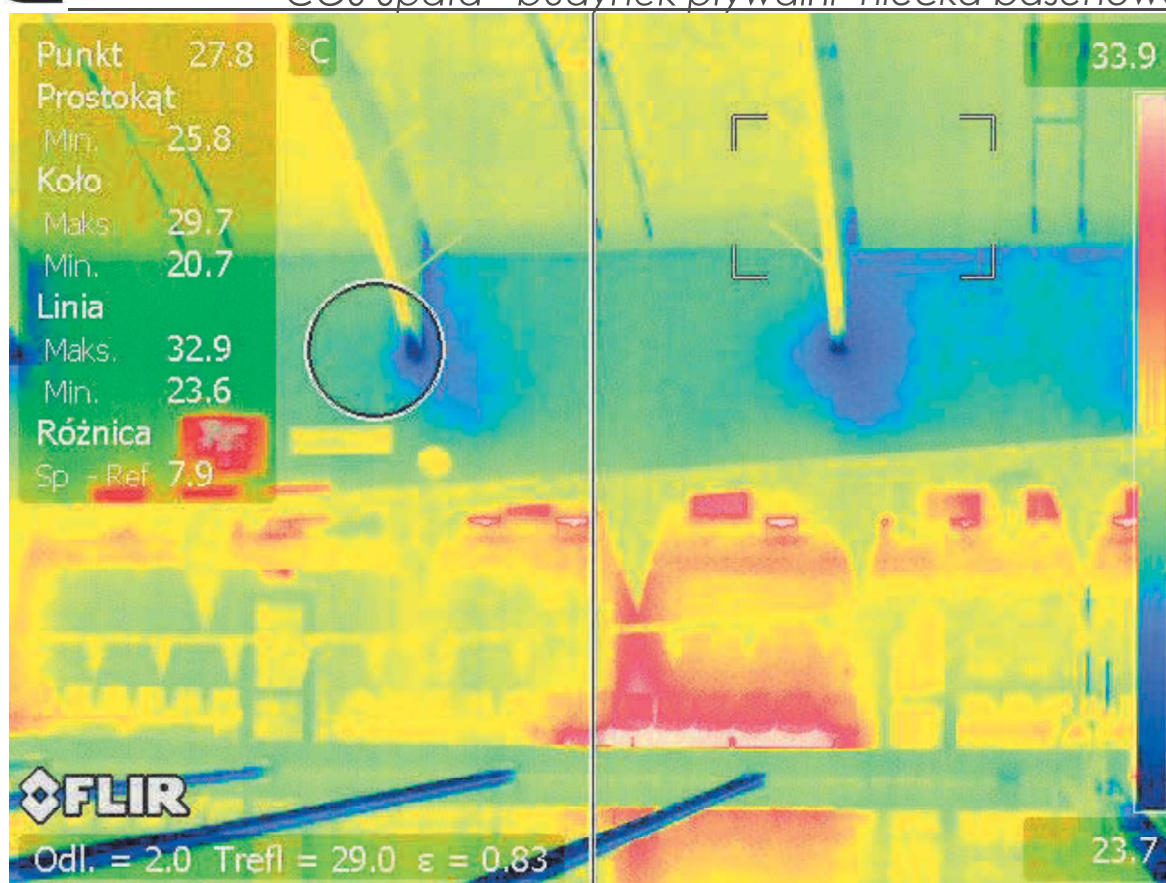
Informacje o obrazie termowizyjnym	
Nazwa obrazu	IR_0203
Typ kamery	ThermaCAMSC640
Zakres pomiarowy	-40°C do + 120°C
Emisyjność	0.83
Temperatura powietrza (otoczeniu)	29°C
Odległość od obiektu	2.0m
Data i czas	18.12.2020, godz. 13.18
Opis i interpretacja	<p>Obraz termowizyjny transportu ciepła z wnętrza pływalni poprzez elewacje aluminiowo szklaną, na zewnątrz</p> <p>max T = 29.7 °C (maksymalna temperatura na dźwigarze)</p> <p>max ΔT = 9°C (koło max / koło -min) na powierzchni</p>
	<p>OBSZAR WYSTĘPOWANIA PÓŁ O NAJWIĘKSZCH GRADIENTACH TEMPERATUR</p> <p>ΔT = 9°C</p> <p>Relacja</p> <p>Dźwigar – przejście dźwigara przez ścianę</p>

Wynik badań termowizyjnych wskazują na brak izolacyjności termicznej

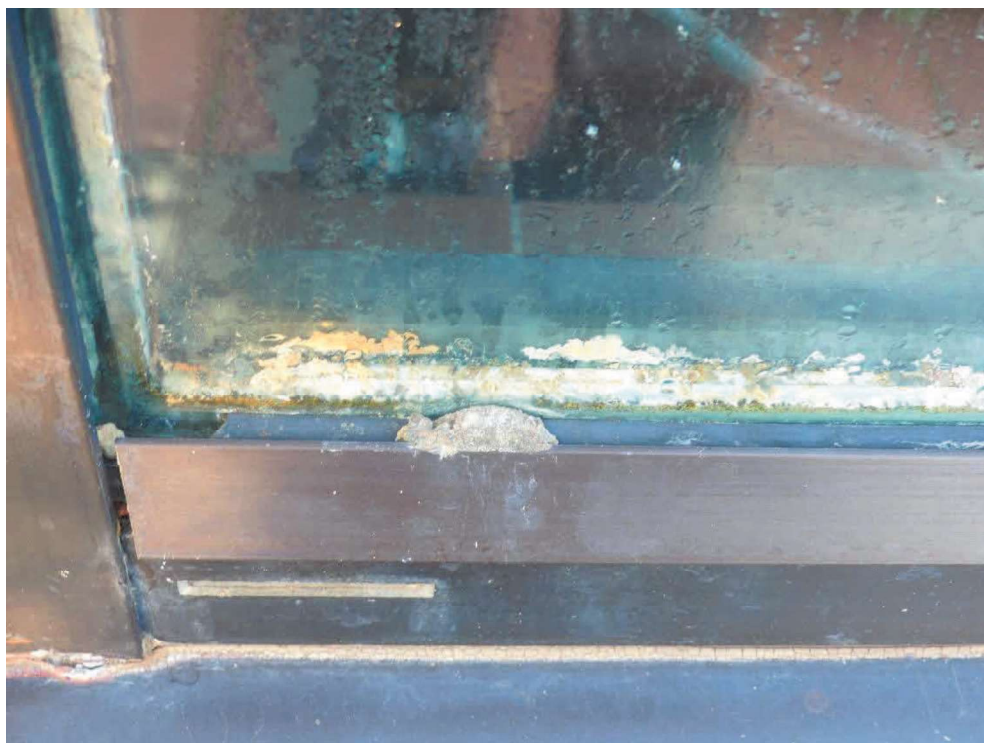
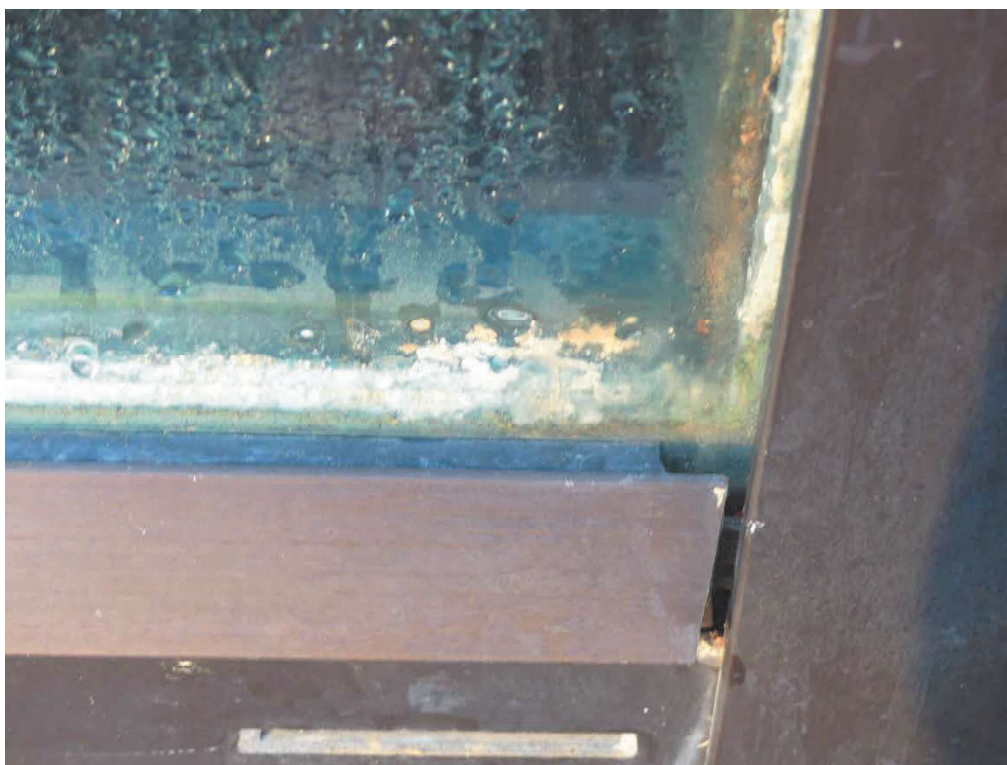
Występuje zaparowanie zestawu szyby zespolonej. Świadczy to o rozszczelnieniu i ucieczce gazów wypełniających. Aluminiowa wkładka międzyszybowa skorodowana. Aluminiowe profile okienne – nie ocieplone. Pokazano to na rysunku 15.

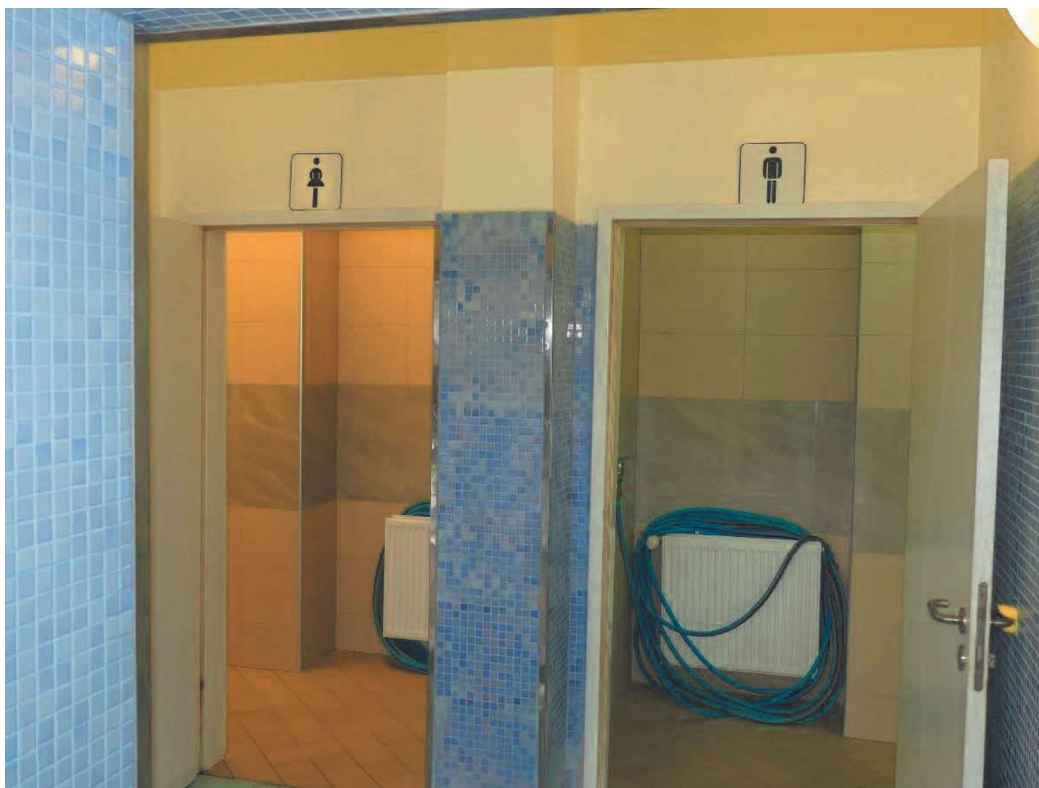
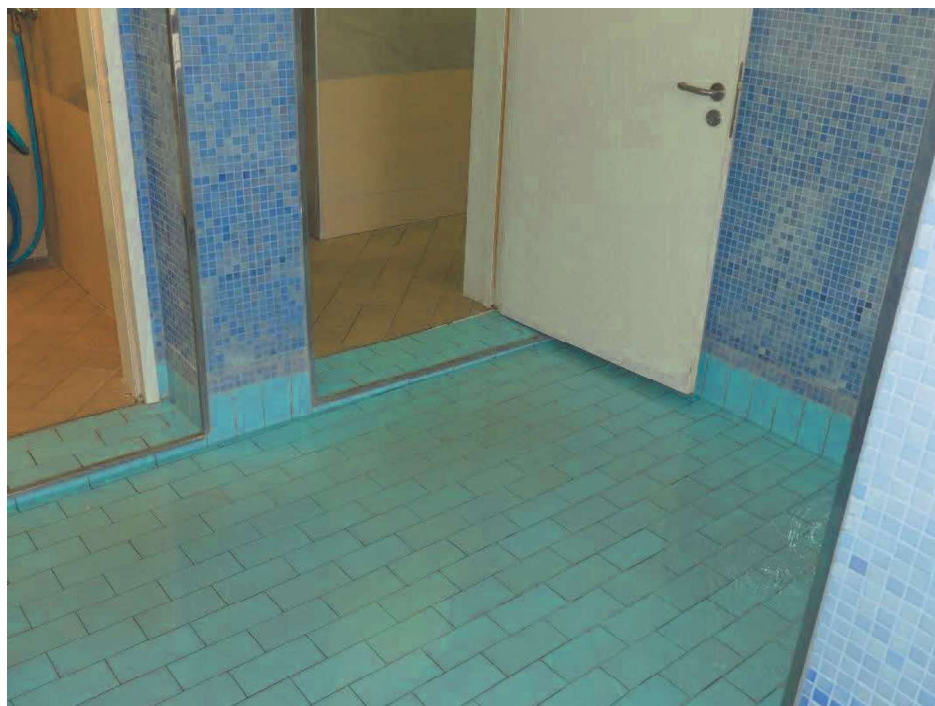
Na pokazano na rysunkach 8 i 13 konstrukcje nośne (stropu) przyległych do hali basenowej pływalni są nadmiernie skorodowane. Wykładziny ceramiczne i wyposażenie zużyte. Pokazano to dodatkowo na rysunku 17.

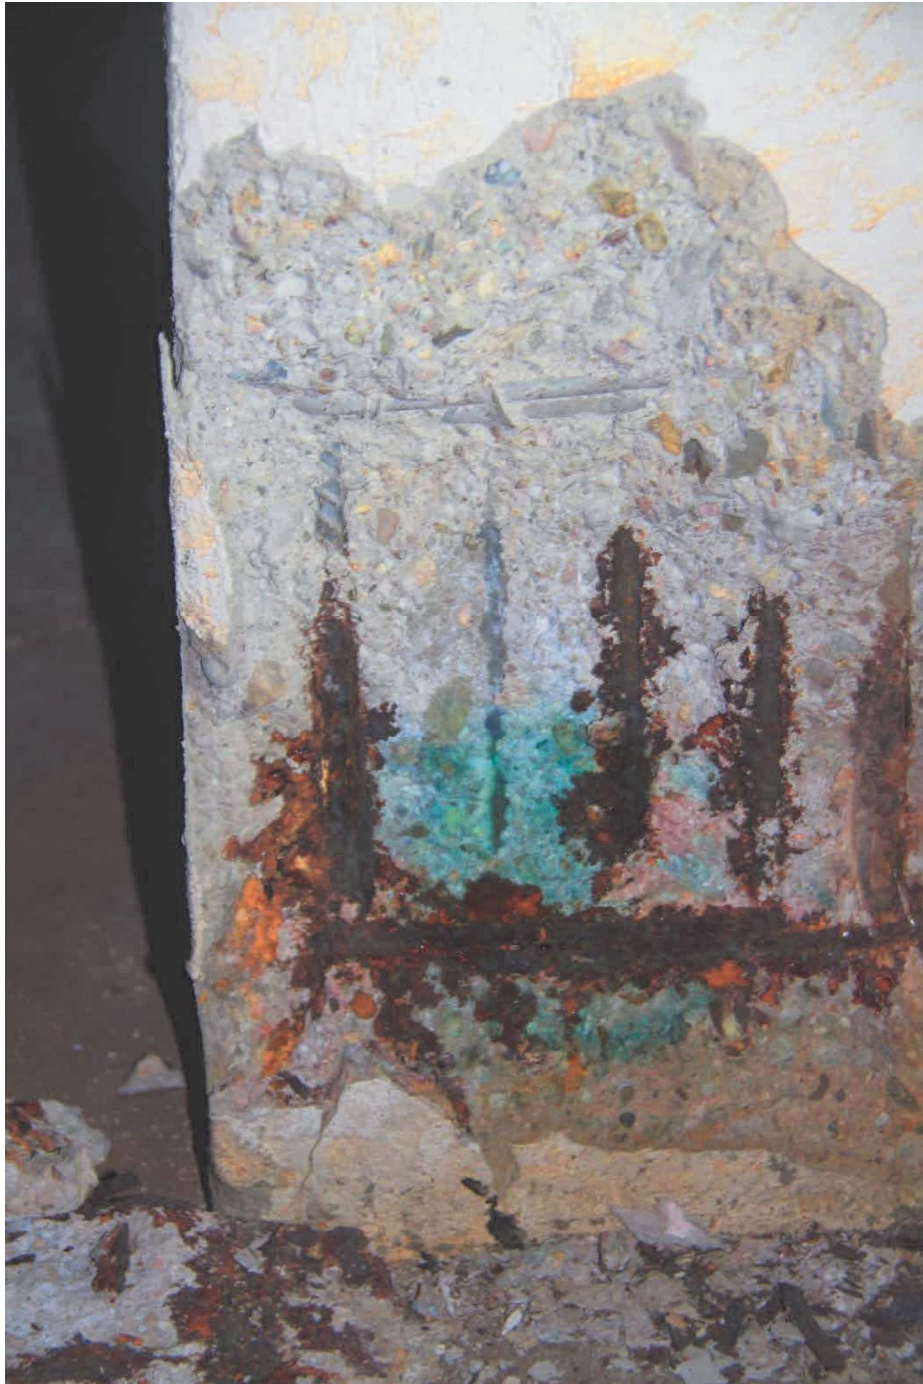
Przyspieszone zużycie konstrukcji wsporczych niecki, fundamentów, spowodowane było również przez braki skutecznej izolacji przeciwwilgociowej. Pokazana destrukcja konstrukcji betonowych na rysunku 18 postępuje od dołu, co wskazuje na wpływ wilgoci w procesach destrukcji betonu. Dotyczy to również konstrukcji zagłębionych w gruncie, a niewidocznych na etapie wykonywania ekspertyzy, a wykonanych z betonu B15 i stali A-0, i prawdopodobnie niedostatecznie zaizolowanych.

Rys.18. Zdiagnozowany postęp destrukcji konstrukcji wsporczych niecki basenu – kierunek od posadowienia do góry, na wysokości około 0.6m nad poziomem posadzki podbasenia nie obserwuje się destrukcji.

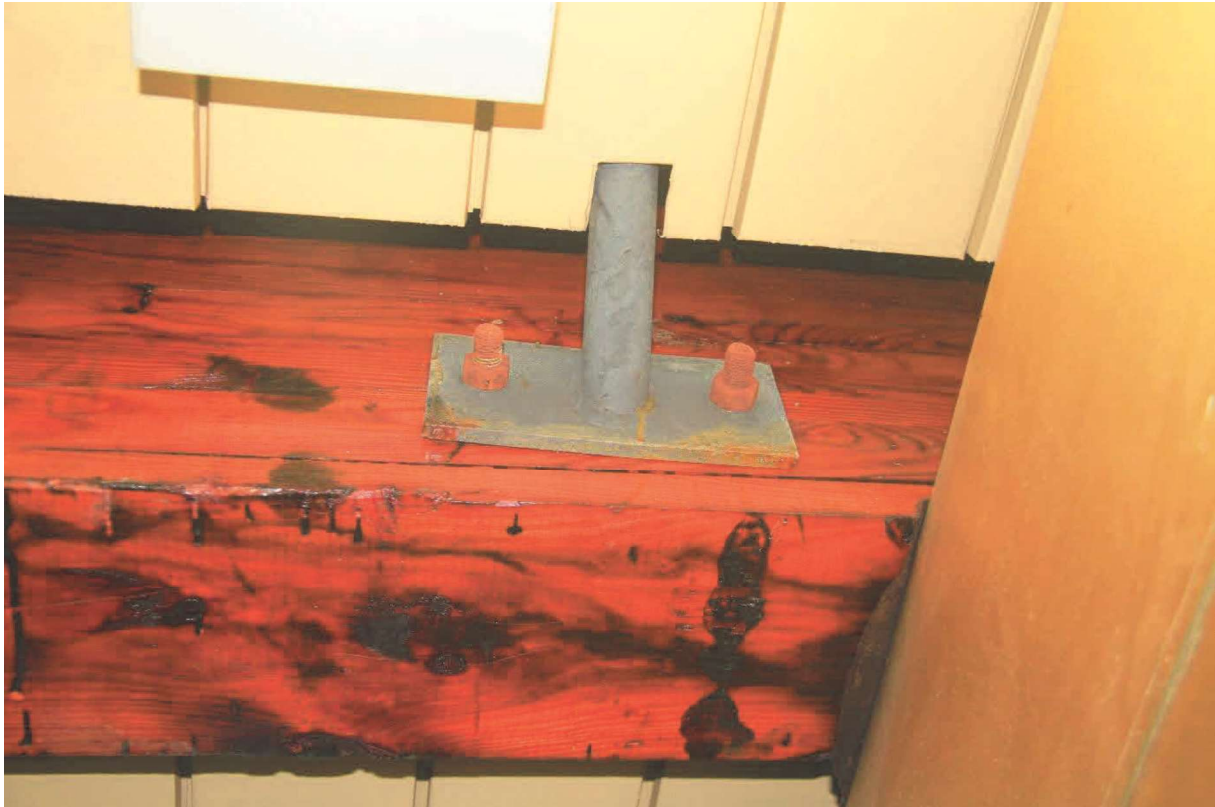
Niezależnie od powyższego występuje zagrożenie korozyjne w przestrzeni nad basem, spowodowane wilgocią i zawartością związków chloru (uzdatnianie wody basenowej). O tym zagrożeniu korozyjnym świadczy korozja na niezabezpieczonych śrubach nakrętkach pokazanych na rysunku 19.

Rys. 19. Wpływ środowiska korozyjnego nad basenem na niezabezpieczone antykorozyjne elementy konstrukcyjne.

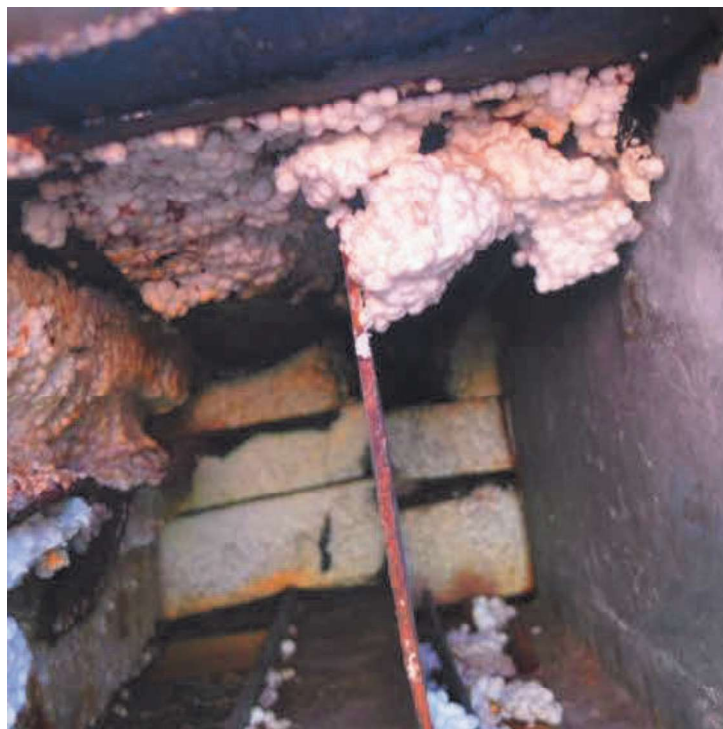
Aktualne niskie cechy izolacyjności budynku pływalni wykazała przeprowadzona termowizja. Niedostateczna izolacja termiczna dachu, przy braku szczelności prowadzi do zawilgocenia przekrycia dachu hali basenowej, a to istotnie zmniejsza izolacyjność termiczną przegrody i powoduje istotne straty energetyczne. Brak izolacji przeciwwilgociowych i przeciwwodnych prowadzi do podciągania kapilarnego, co dalej obniża izolacyjność termiczną strat ciepłych związanych z migracją ciepła do gruntu.

Rys. 20 Widok zawilgoconych izolacji termicznych dachu nad pływalnią – efekt przenikania wilgoci z przestrzeni hali basenowej.

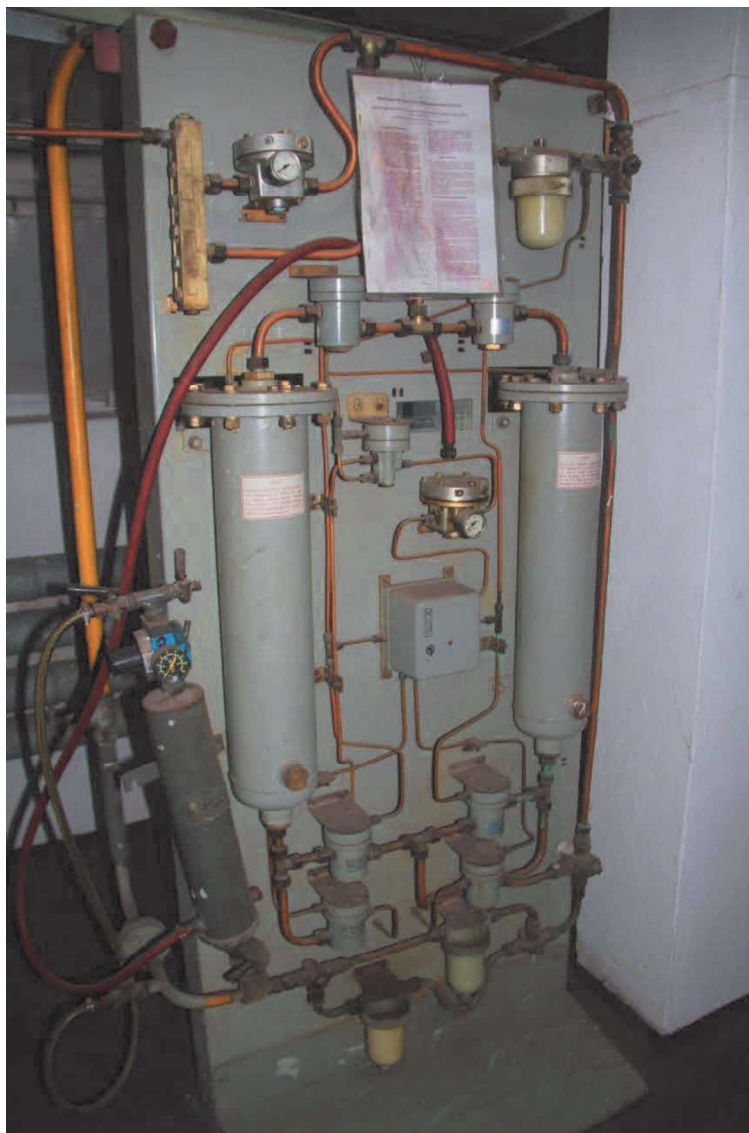
Cechy wentylacji mechanicznej opisane są projekcie pt. Basen kryty z łącznikiem – Wentylacja mechaniczna - **Projekt techniczny- 270/2358 z 1987r.** Jest to wentylacja nawiewno – wywiewna z recyrkulacją powietrza przy danych dla pomieszczenia basenu: temp. wody +26 °C, temp. powietrza +28 °C, przy wilgotności 65%. Na chwilę obecną aktualne cechy i parametry techniczne wentylacji (brak automatycznego sterowania – zużyte) wskazują na zużycie i utratę możliwości utrzymania założonych parametrów. Wentylacja mechaniczna jest energochłonna. Przy przyjętej ilości 25% masy powietrza zewnętrznego w całkowitej ilości powietrza nawiewnego winno się stosować blokowanie stosowną przepustnicą na czerpni powietrza zewnętrznego – w komorze mieszania. Przy braku automatycznego sterowania występują istotne problemy szczególnie w okresie zimowym w pracy nagrzewnic. Wentylacja częściowo przebudowano 2009r, poprzez wymianę krętek wentylacyjnych nawiewnych i wywiewnych, kolan i kanałów wentylacyjnych oraz krętek wyciągowych wentylacji grawitacyjnej. Czas przyszłego użytkowania nie większy niż 5 lat. Ostateczny czas sprawnej pracy wentylacji wskażą roczne przeglądy. Generalnie wentylacja ma niewystarczającą sprawność i jest energochłonna.

Rys.21a. Widok niesprawnego systemu sterowania wentylacją (nie pracuje).

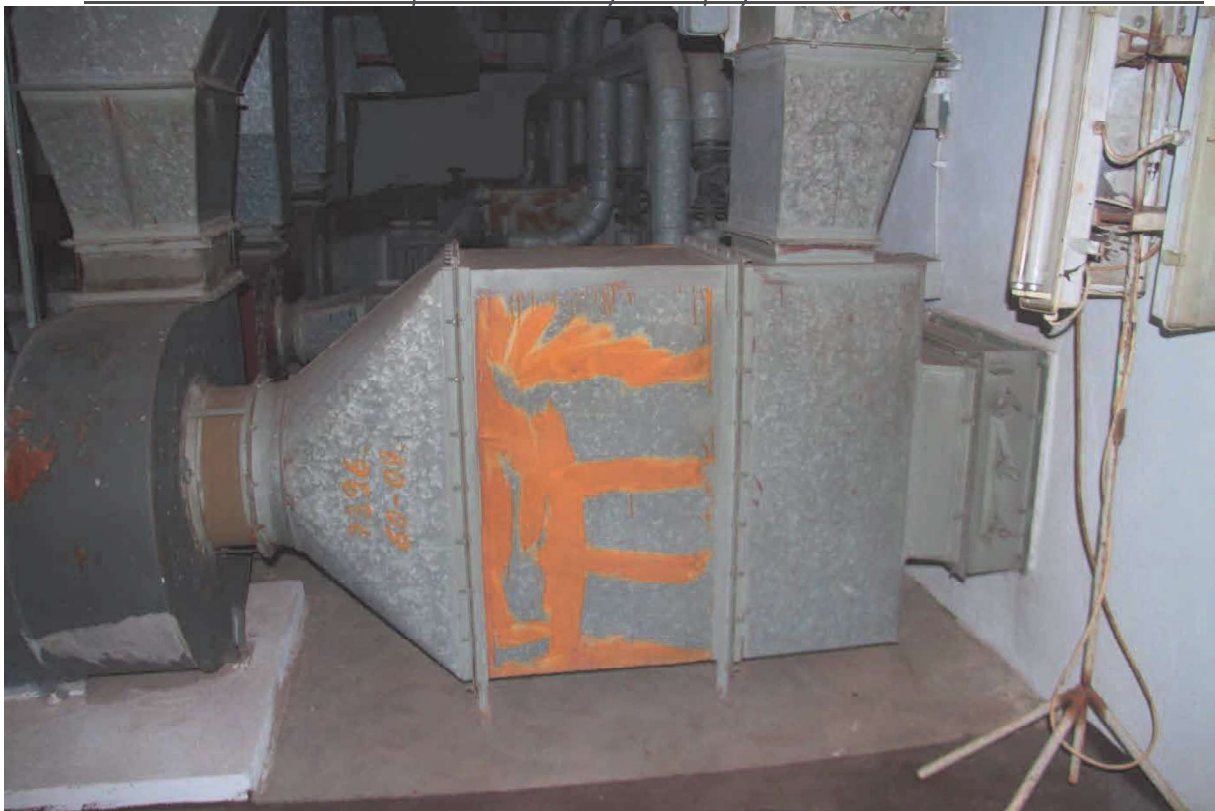
Rys.21b. Widok aktualnego stanu przewodów wentylacji.

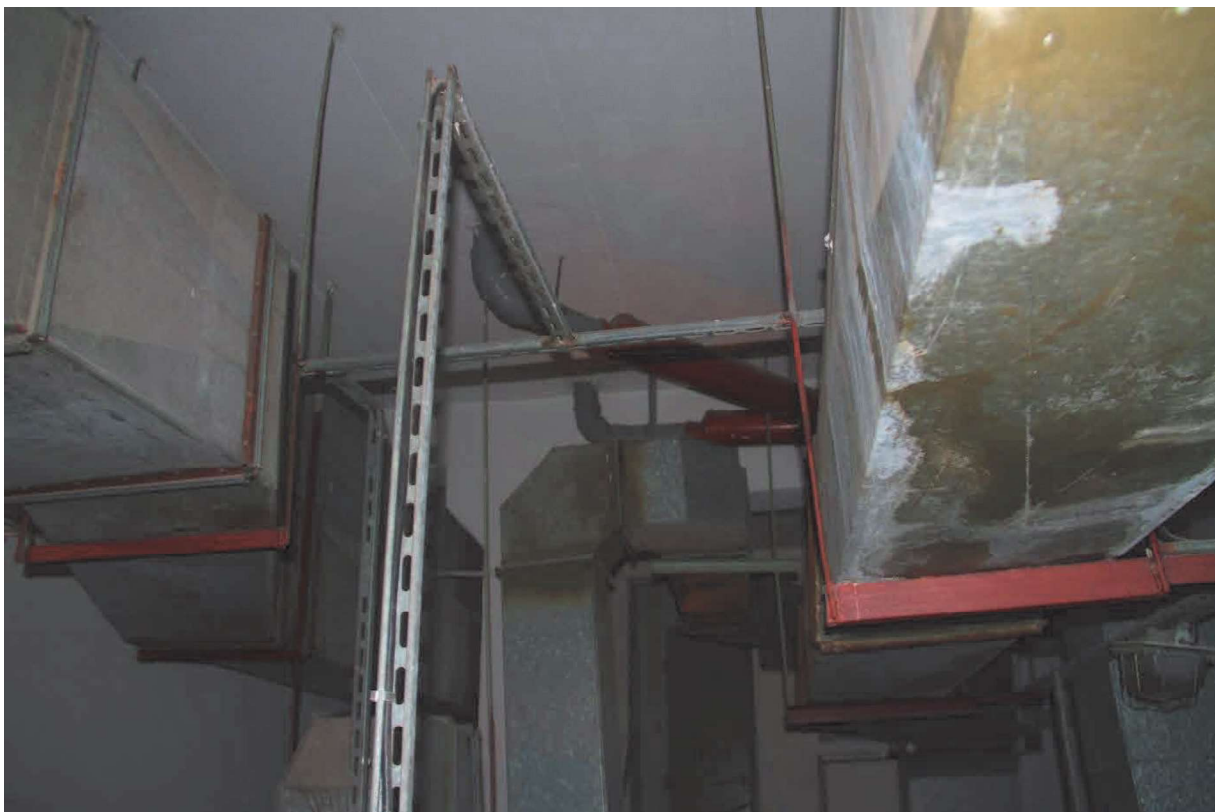
Rys.21c. Widok aktualnego stanu przewodów wentylacji.
