E_15-01-2021_COŚ
Ośrodek Przygotowań Olimpijskich
w Spale

EKSPERTYZA TECHNICZNA

budowlano-konstrukcyjna wraz z istotnymi warunkami dla oceny stanu technicznego i
zaleceniami dalszej poprawnej eksploatacji budynku pływalni w kompleksie
Centralnego Ośrodka Sportu – Ośrodka Przygotowań Olimpijskich w Spale.

ETAP II

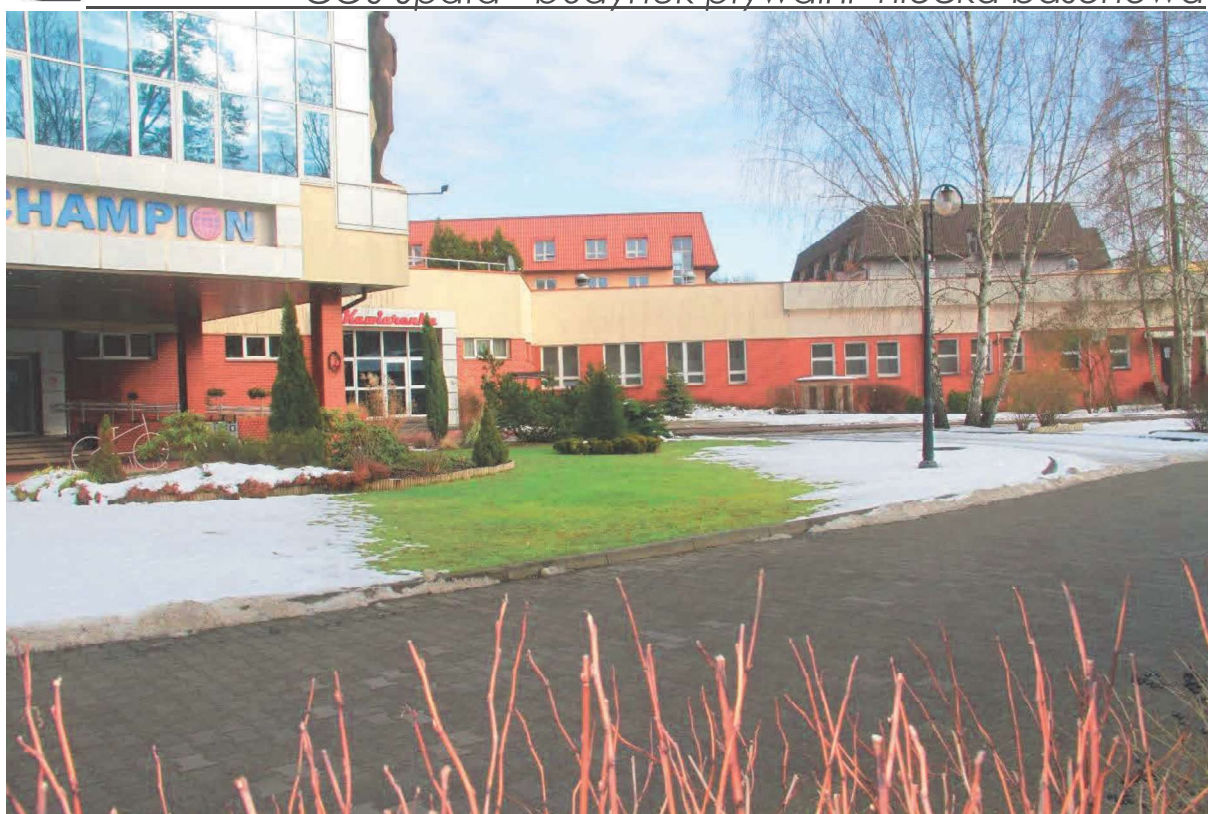
Ostateczny czas sprawnej pracy całego węzła cieplnego wskażą roczne przeglądy. Generalnie pomimo modernizacji węzła cieplnego cała sieć przestarzała, ma ograniczoną sprawność i cechuje się dużymi stratami ciepła co pokazano na rysunku 24.

Rys.24a. Widoczne straty energii cieplnej na sieci zewnętrznej (topnienie śniegu na śladzie zewnętrznej sieci cieplnej).

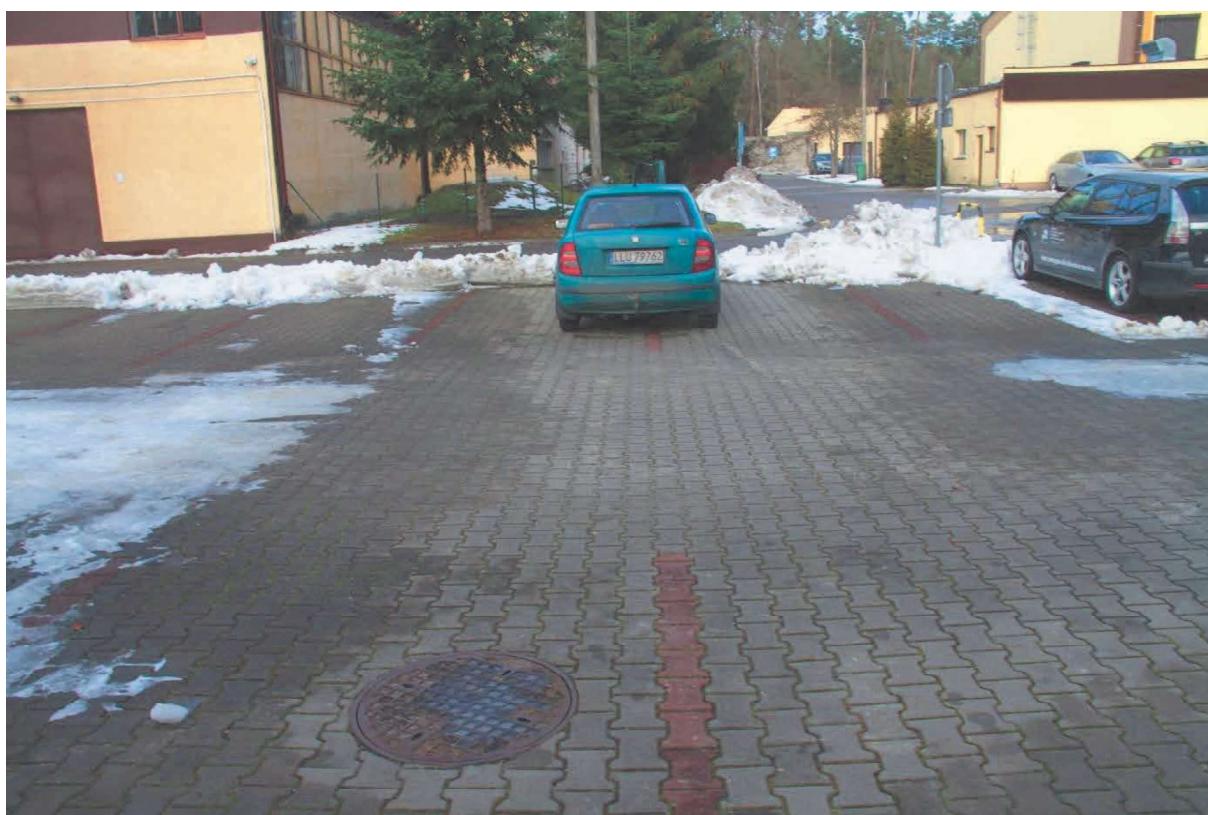
Rys.24b. Widoczne straty energii cieplnej na sieci zewnętrznej (szybkie wysychanie placu parkingowego na śladzie zewnętrznej sieci cieplnej).
