Opracowanie:	Projekt techniczny napraw i wzmocnień konstrukcji nośnej dachu hali COS Torwar Lodowisko w Centralnym Ośrodku Sportu w Warszawie przy ul. Łazienkowskiej 6a		
Rysunek:	Schemat siatki dolnej ze skratowaniem pionowym - część A		
Zamawiający:	Centralny Ośrodek Sportu ul. Łazienkowska 6a, 00-449 Warszawa		
Wykonawca:	Politechnika Warszawska Instytut Badań Stosowanych Politechniki Warszawskiej Sp. z o.o. ul. St. Noakowskiego 18/20, 00-668 Warszawa		
Projekt:	dr inż. Maciej Cwyl – upr. bud. MAZ/0075/P00K/05 dr inż. Mirosław Siennicki – upr. bud. Wa-438/01 dr inż. Stanisław Wierzbicki		
Opracowanie:	inż. Michał Prochera		
Skala:	1:100	Nr rysunku: K-01A	
Data:	marzec 2024

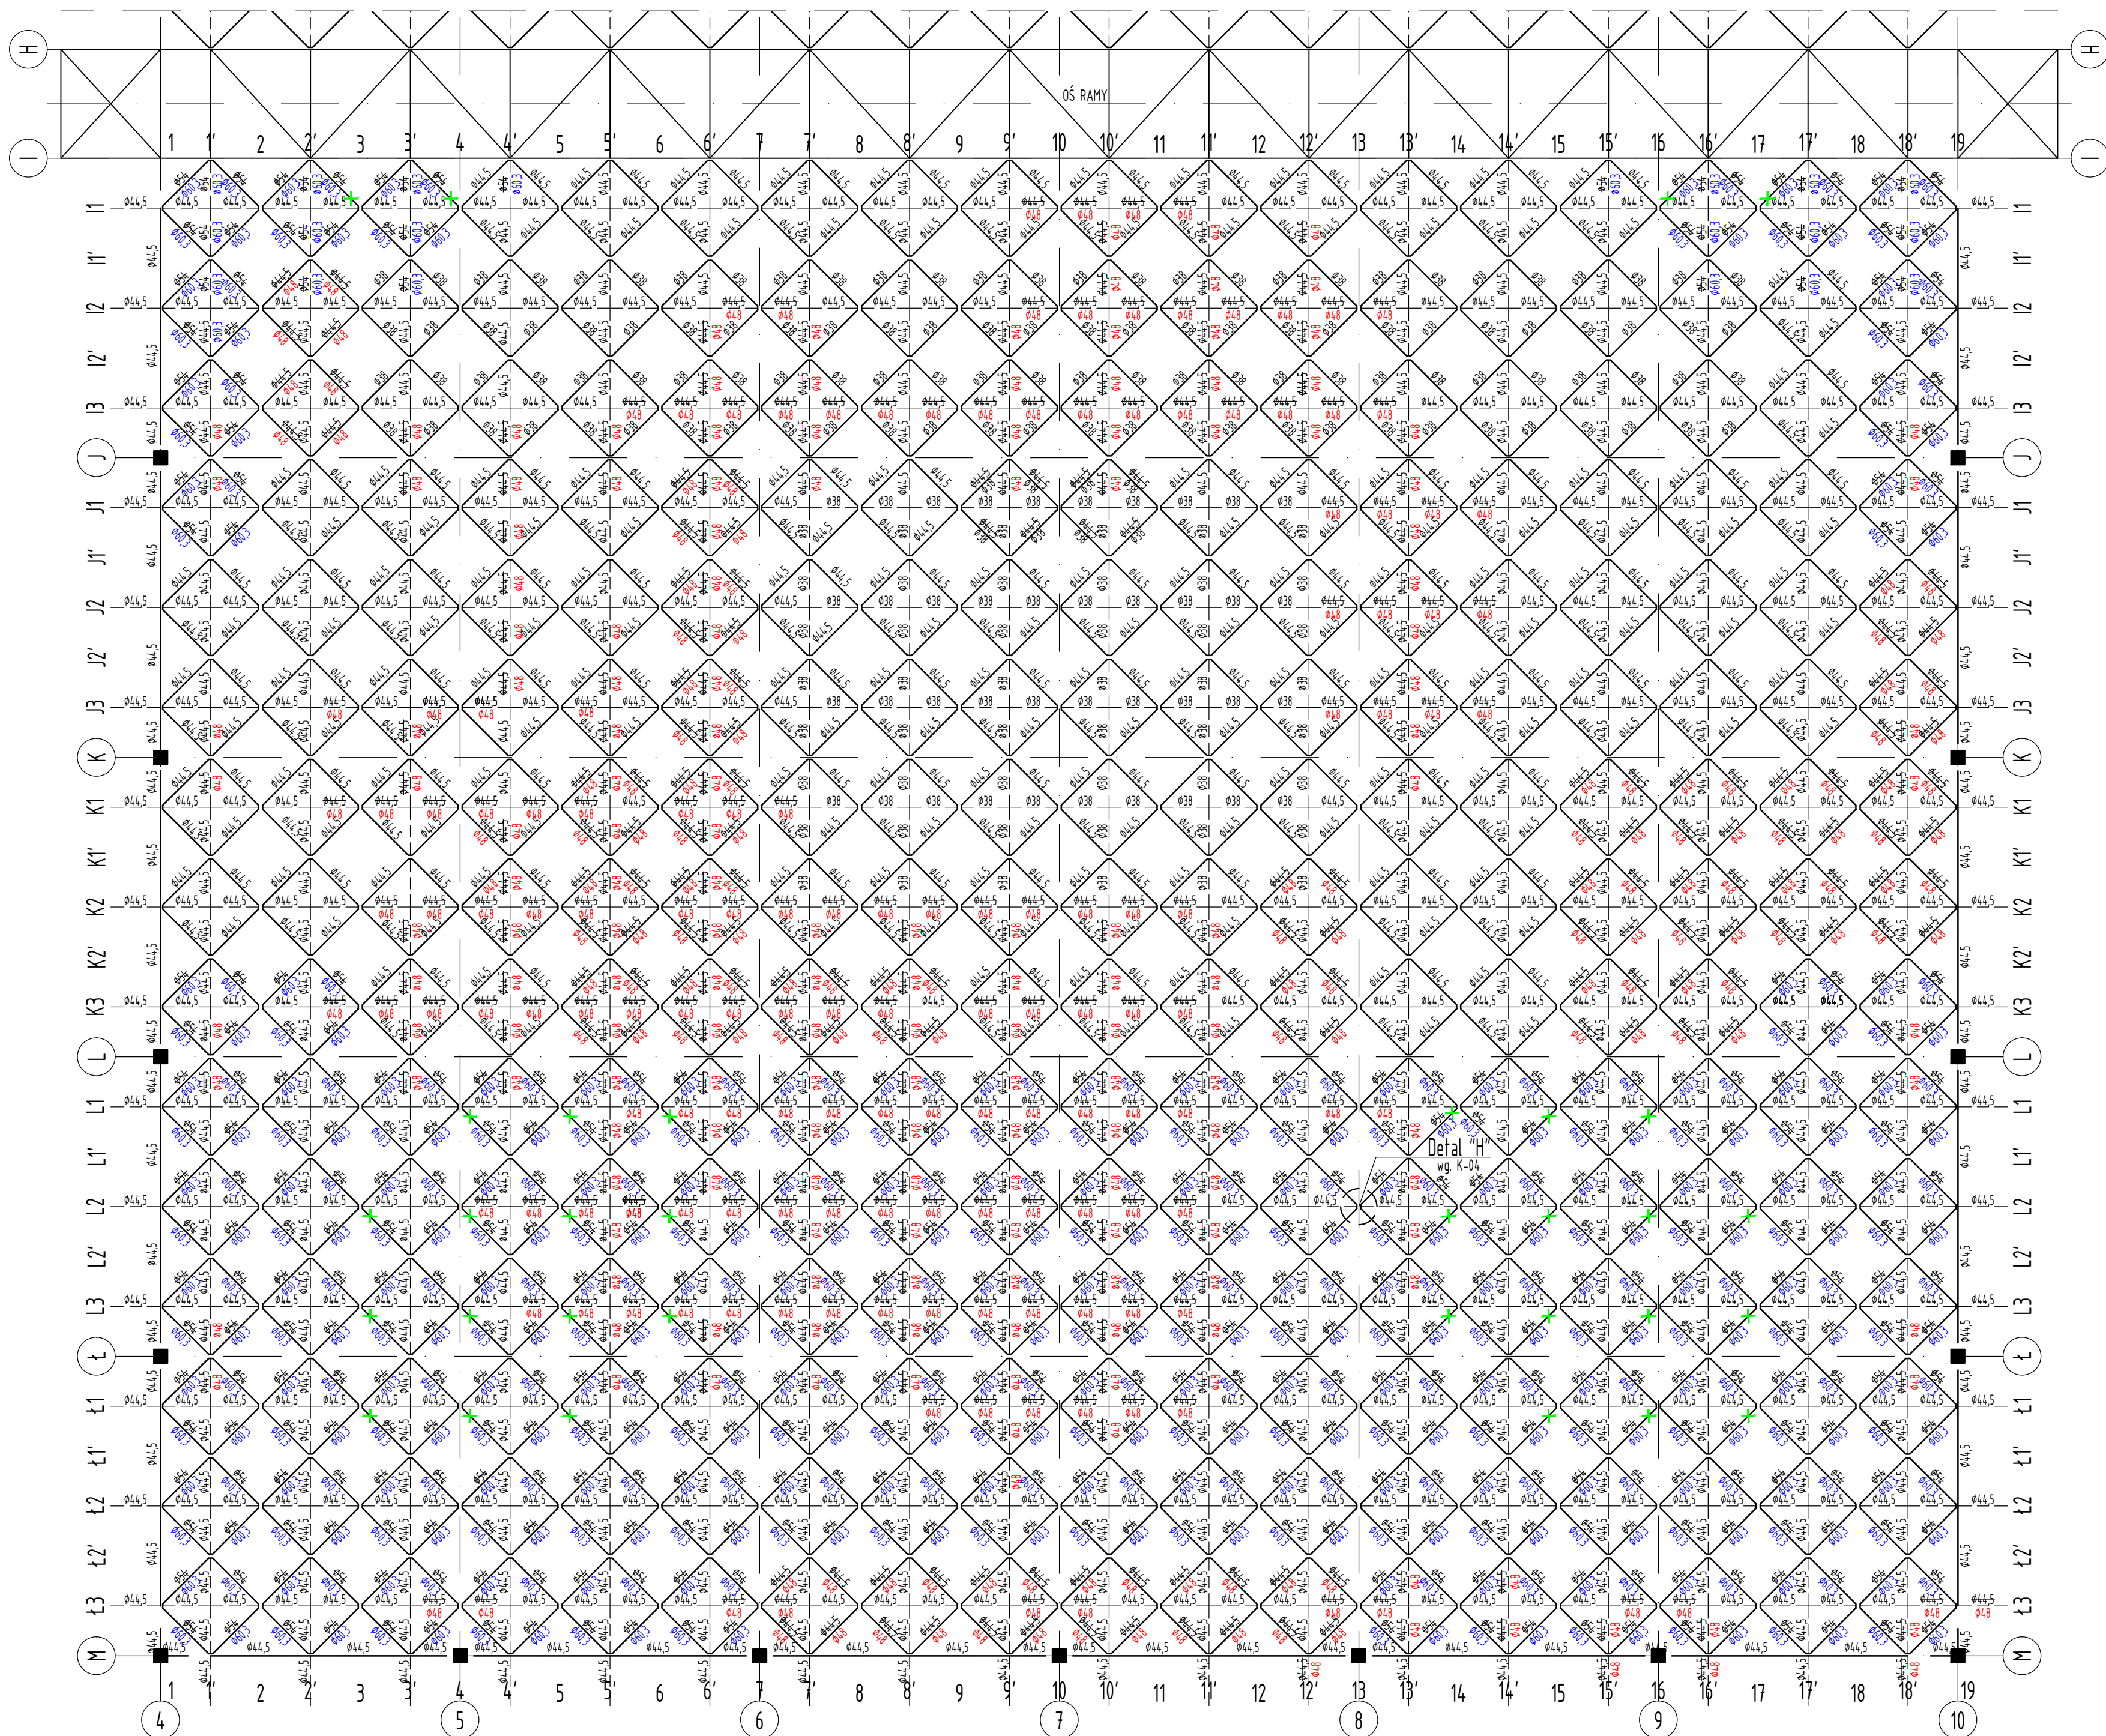
- W miejscach występowania niezgodności w stosunku do projektu, opis przekroju zakładanego w projekcie został przekreślony, a obok opisano przekrój wbudowany (kolor niebieski i czerwony).

- Szacunkowa liczba węzłów podlegających naprawie w całej siatce dolnej (części A i B) wynosi:
 - 200 (wymiana kompletnych zestawów śrubowych),
 - 70 (wymiana samych nakrętek),

- 435 (wymiana samych podkładek).

- Miejsca, w których niezależnie od stanu śrub łączących pręty z blachami węzłowymi, wymagana jest wymiana łączników na śruby klasy 8.8, oznaczono symbolem: X
