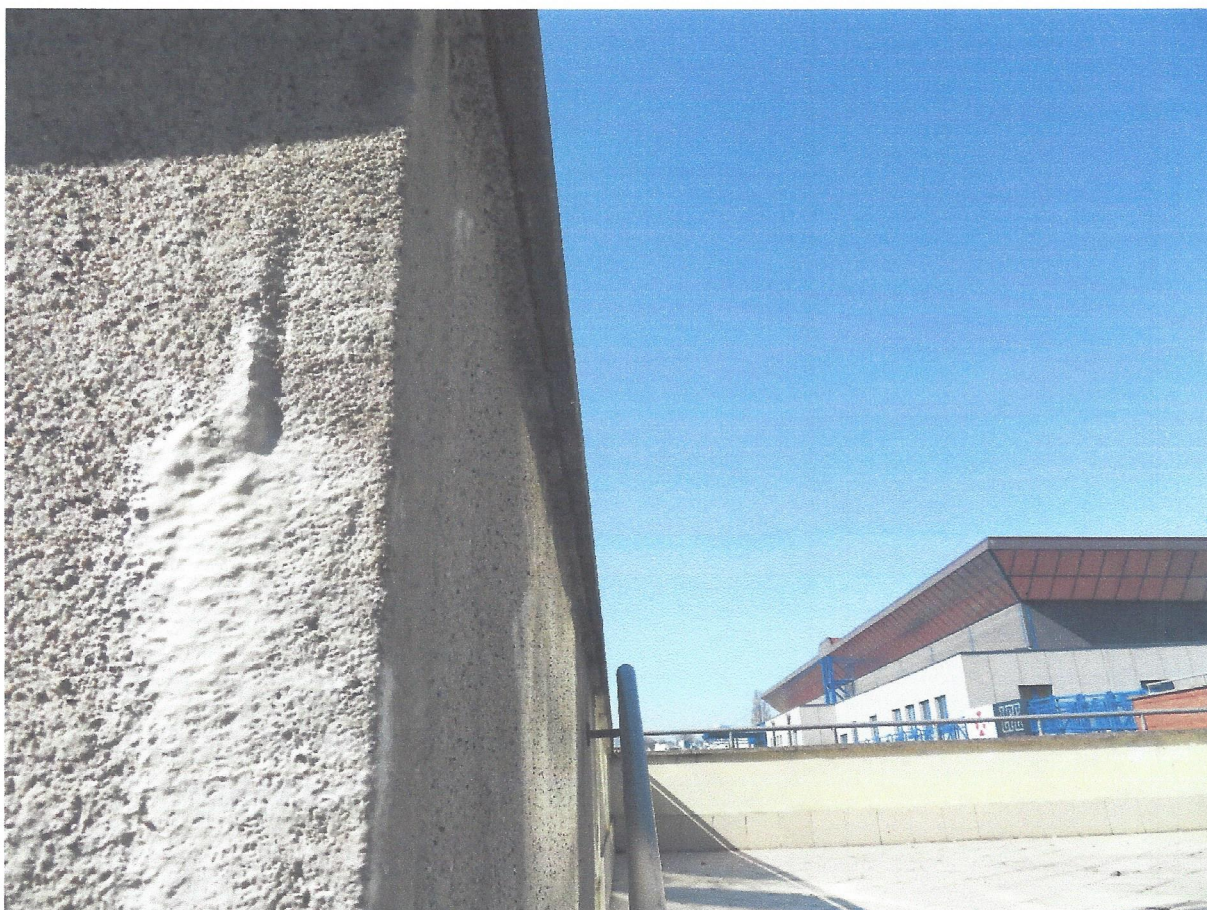
Uszkodzenia czapek lastrykowych na murkach tarasów i schodów.

8. Bezwzględny warunkiem poprawnego remontu tarasów i schodów jest wykonanie remontu murków polegający na rozbiórce lastrykowych czapek i murków i wykonanie nowych murków przykrytych czapkami o grubości minimum 8 cm z betonu zbrojonego klasy B30 W8.

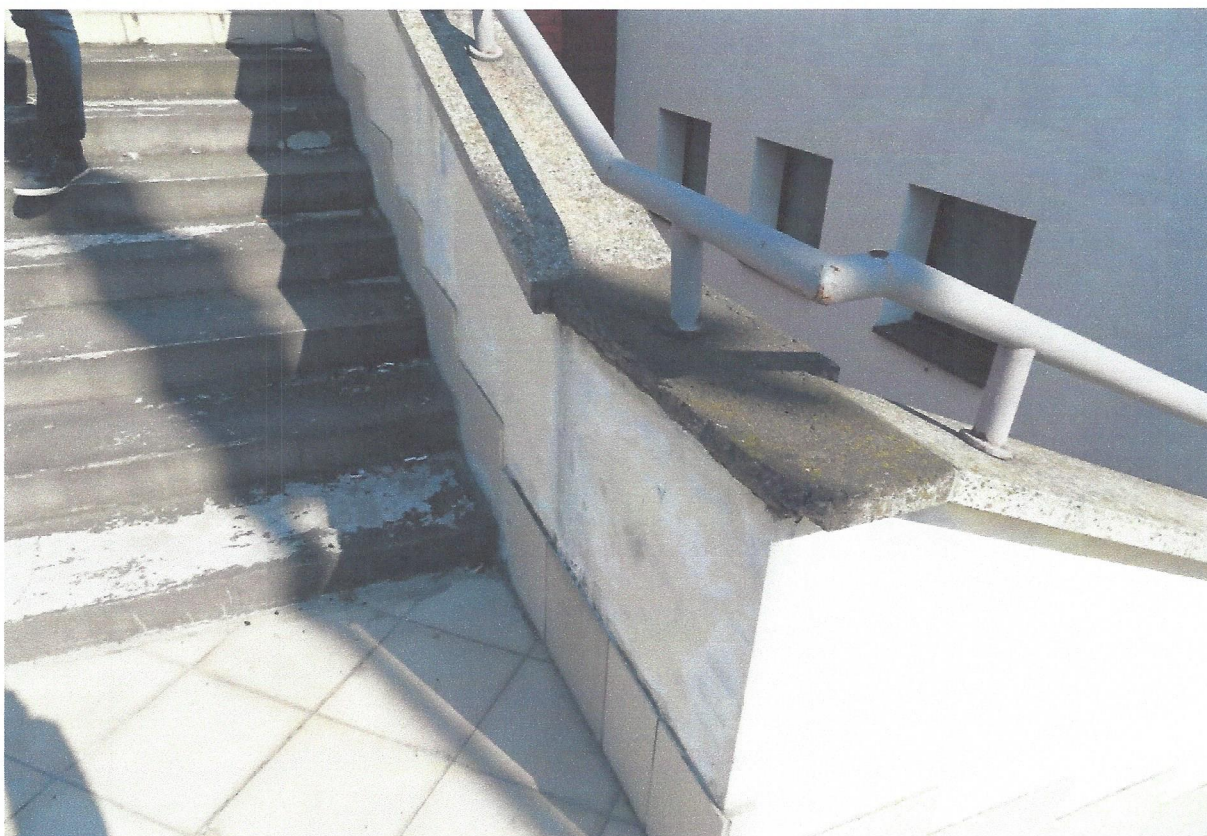
Płyty lastrykowe przykrywające kanał wentylacyjny są silnie zdegradowane oraz brak właściwego uszczelnienia styku płyty ze ścianą budynku.

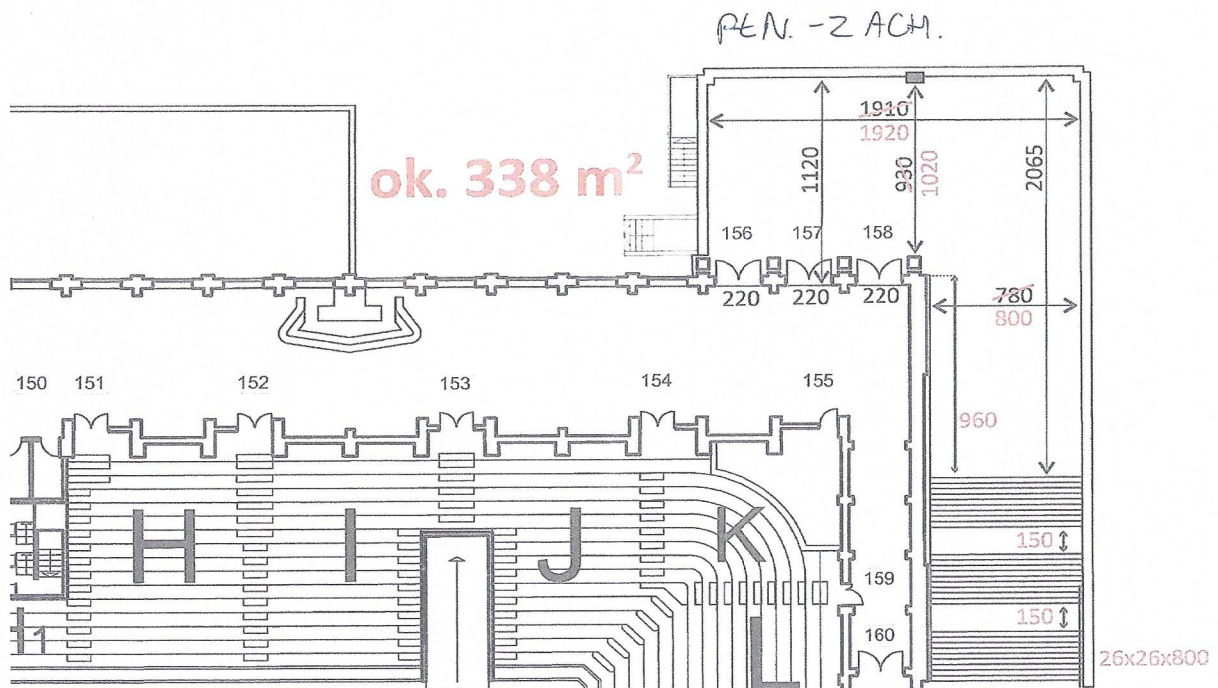
Taras przy ryzalicy północno-zachodnim:

Widok tarasu – duże ubytki płytek – brak wpustu tarasowego – najmniejsze przecieki przez taras.

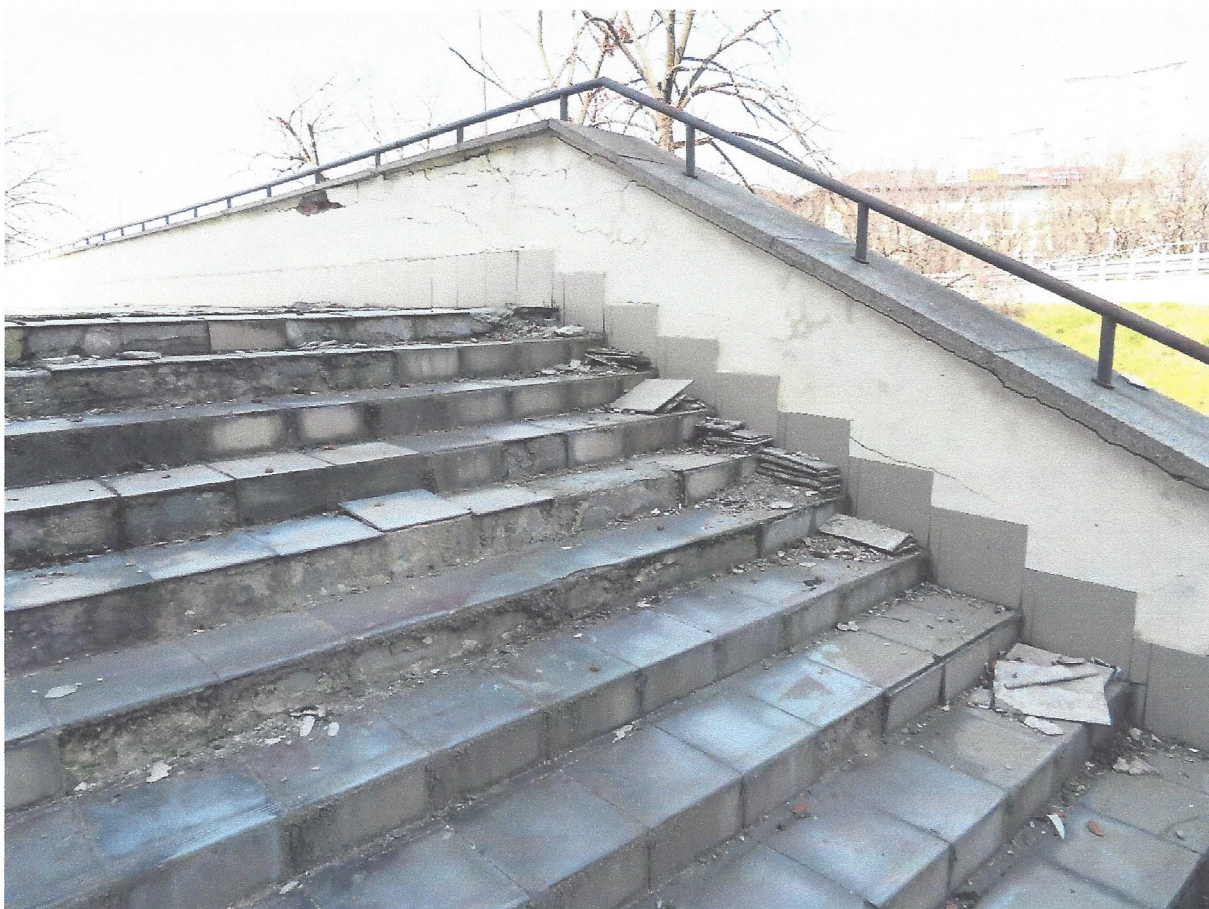
Popękane i uszkodzone płyty lastrykowe nakrywające murki. Rysy rozwarstwienia czapek murków i sciany murków.

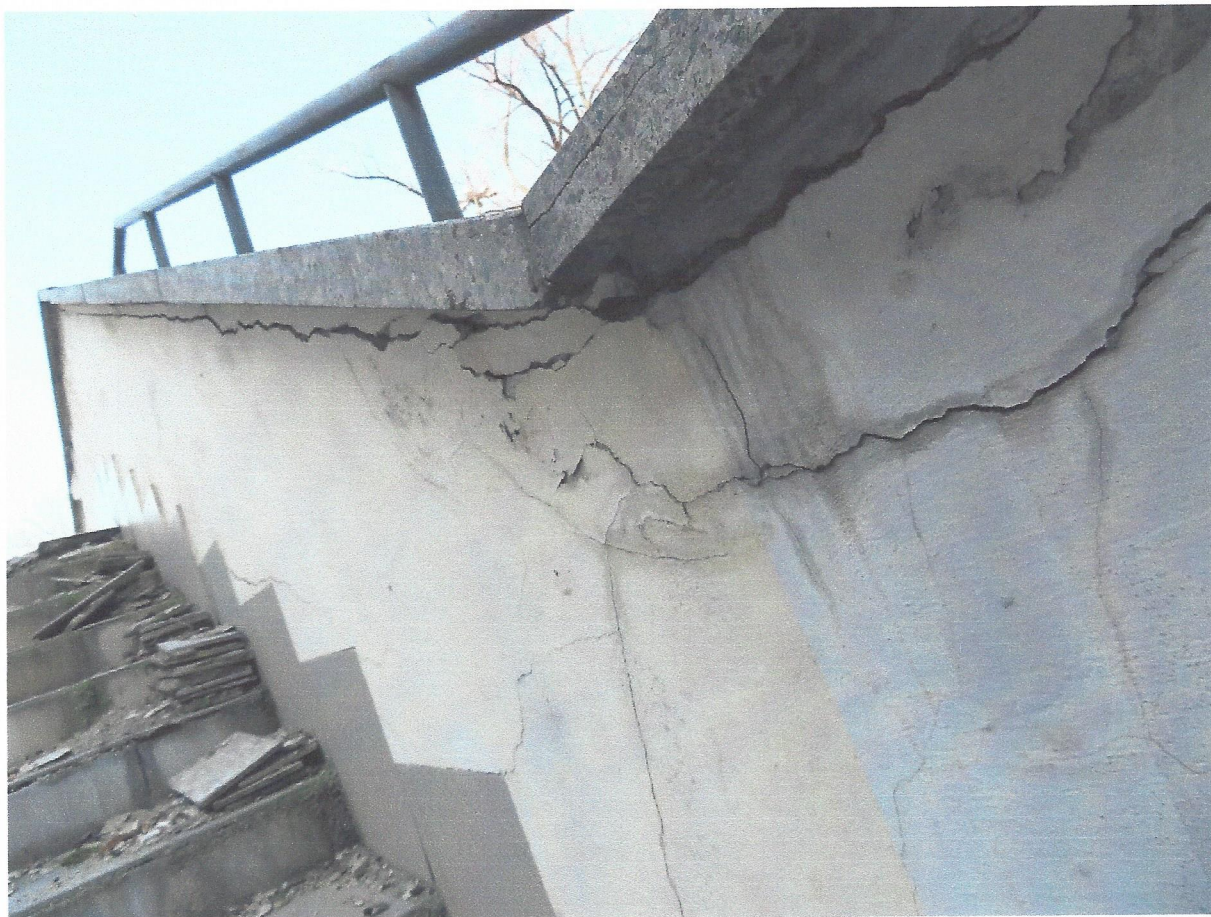
Nieszczelne obróbki blachatskie na murku po zachodniej stronie tarasu.

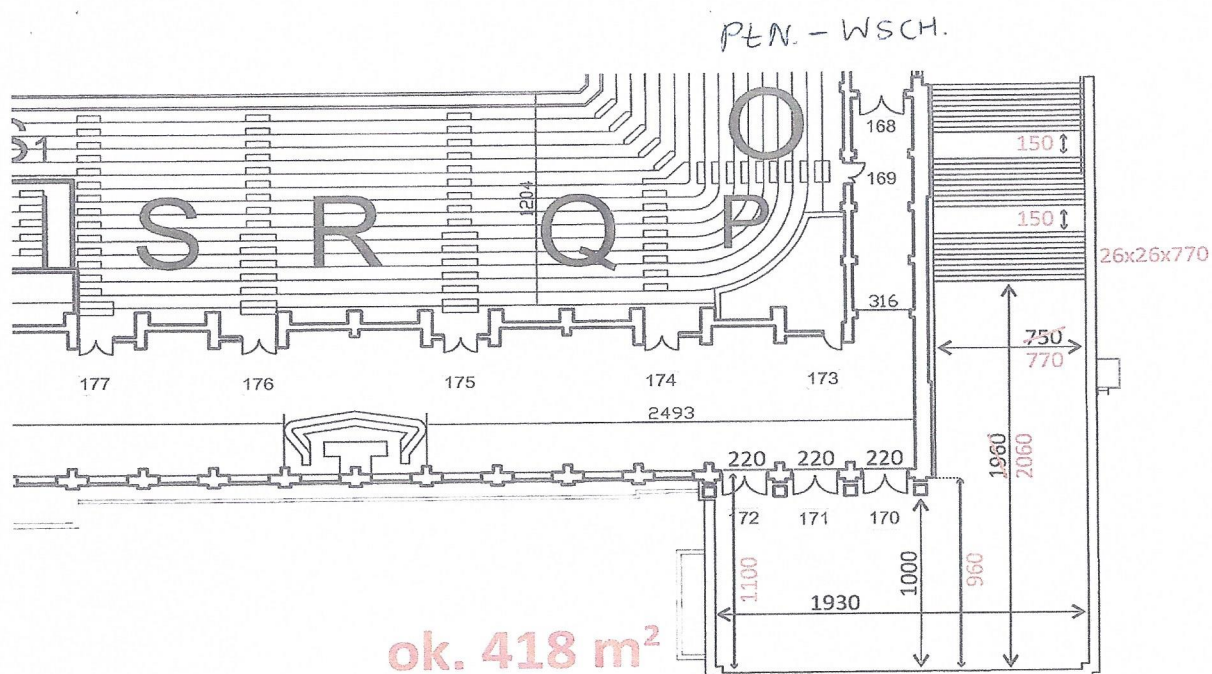
Taras przy ryzalicy północno-wschodnim:

Płytki posadzki tarasu pokryte masą uszczelniającą – brak informacji o zastosowanej masie.

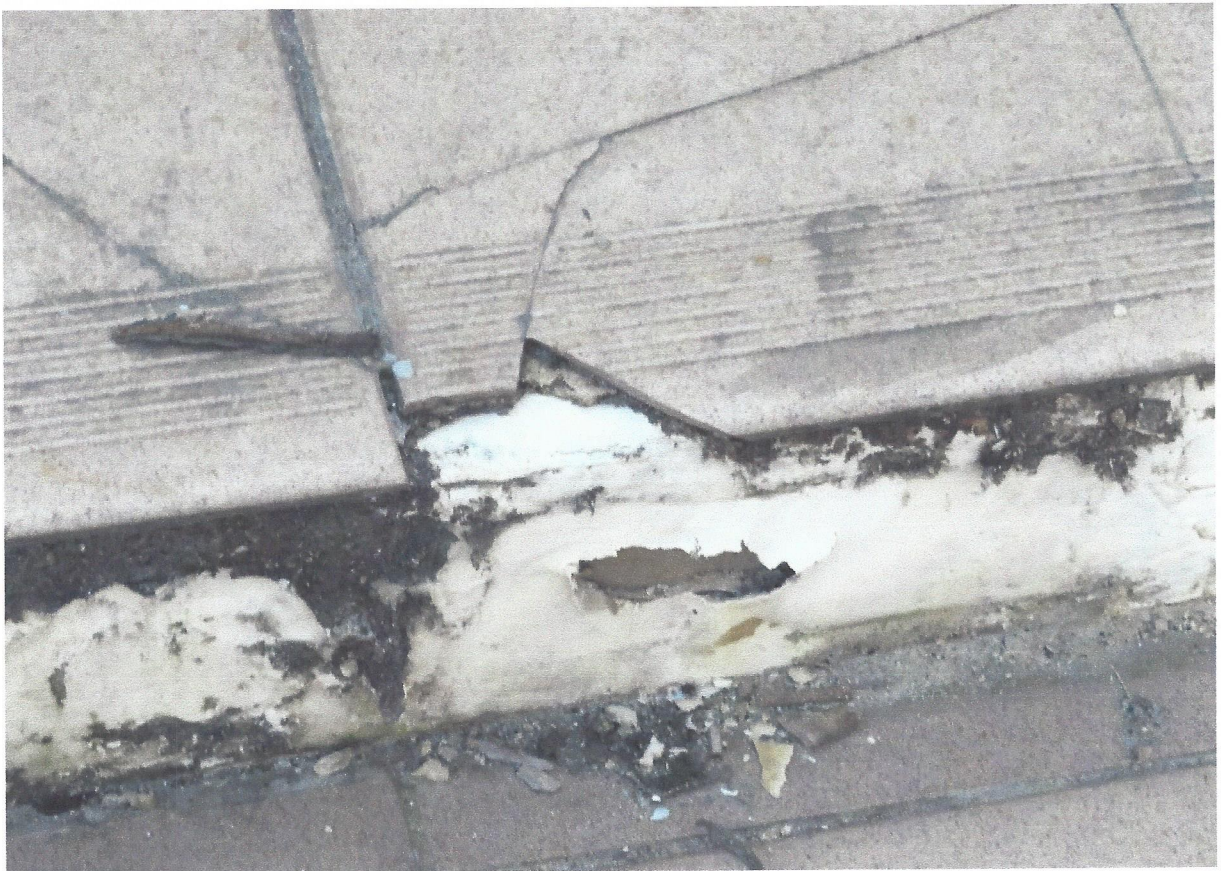
Nieszczelne czapki z lastryka na murkach odspajają się od ścian tworząc szerokie szczeliny biegnące równoległe do linii czapki lastrykowej.

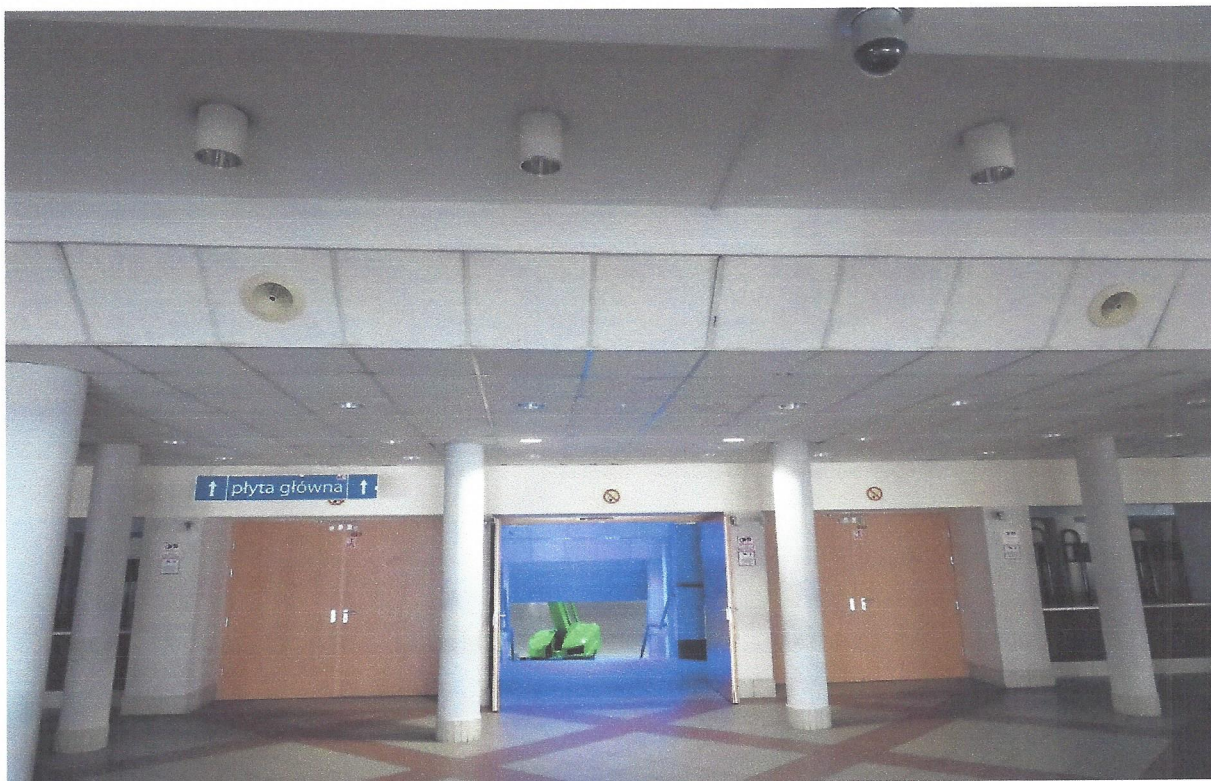
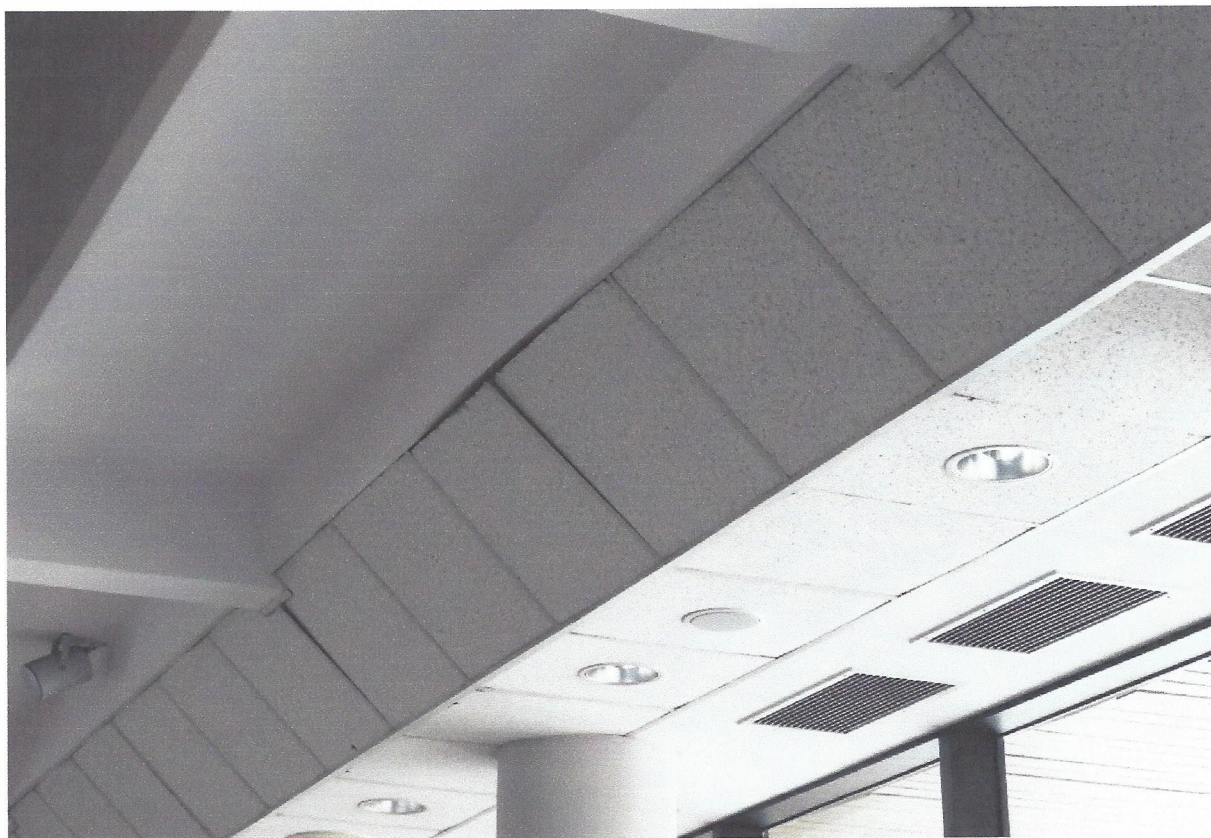
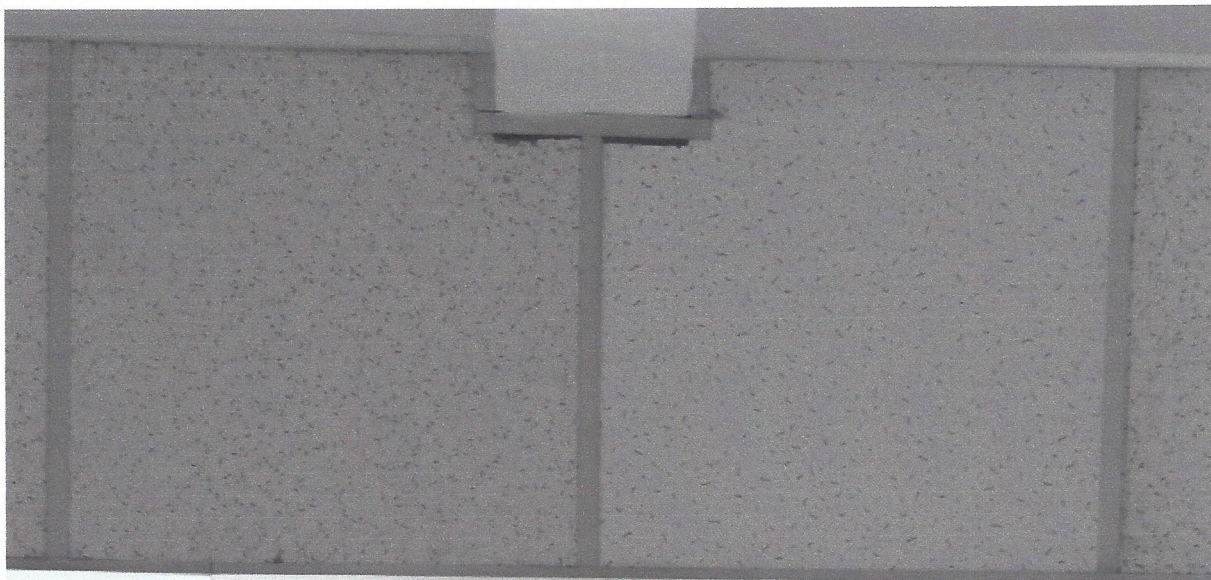
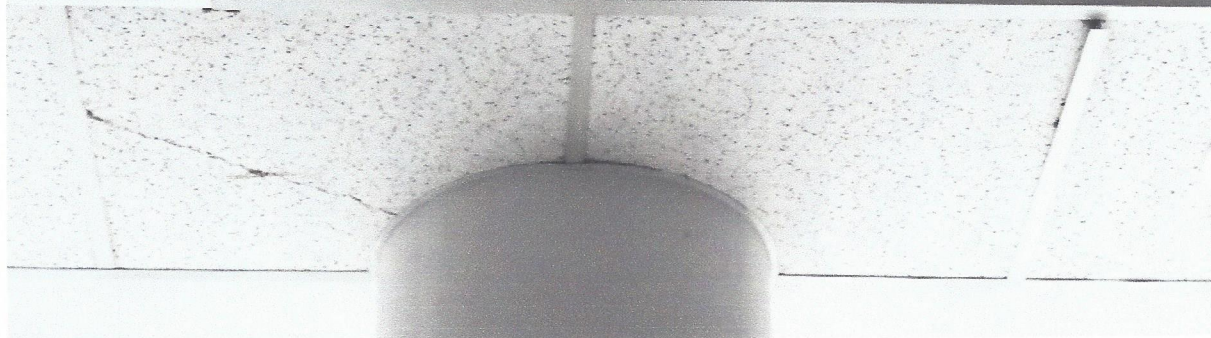
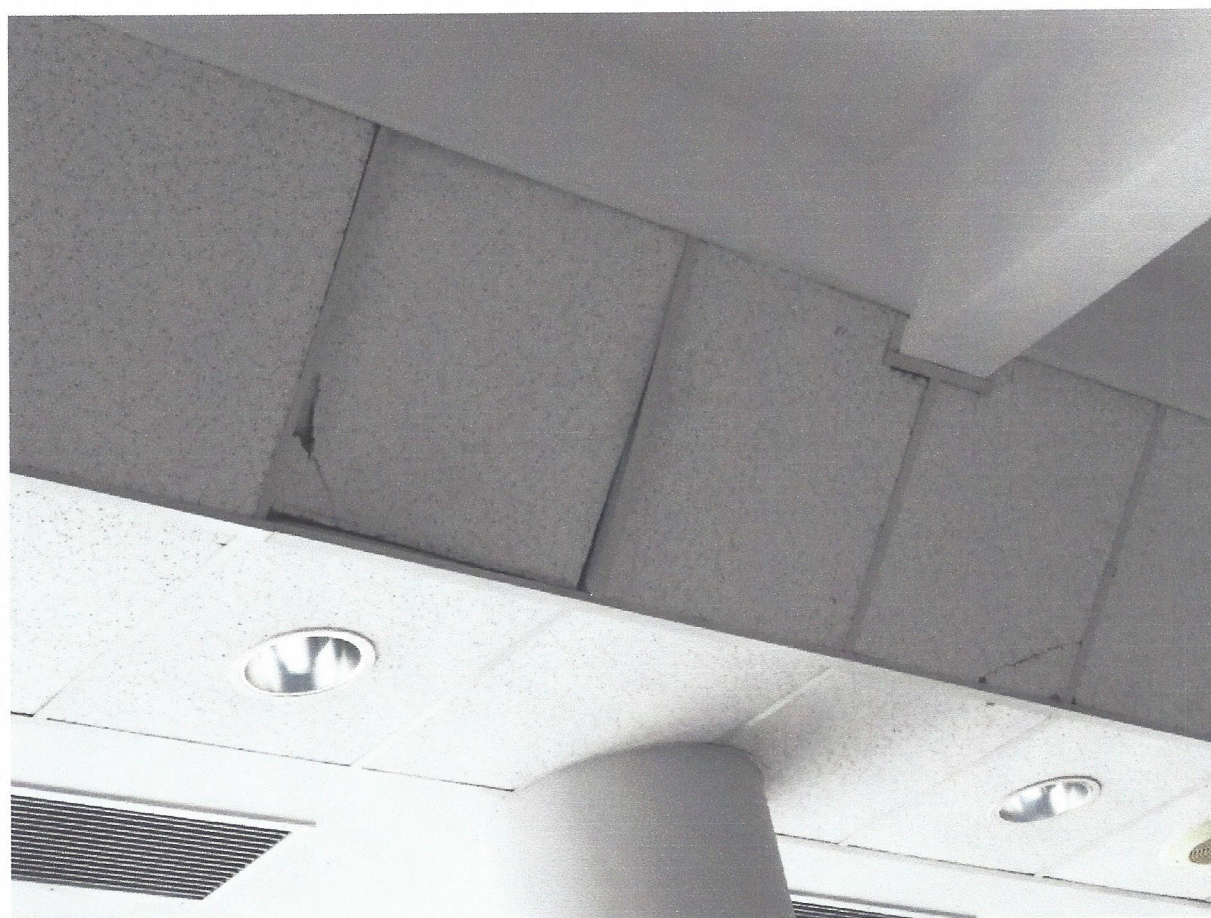
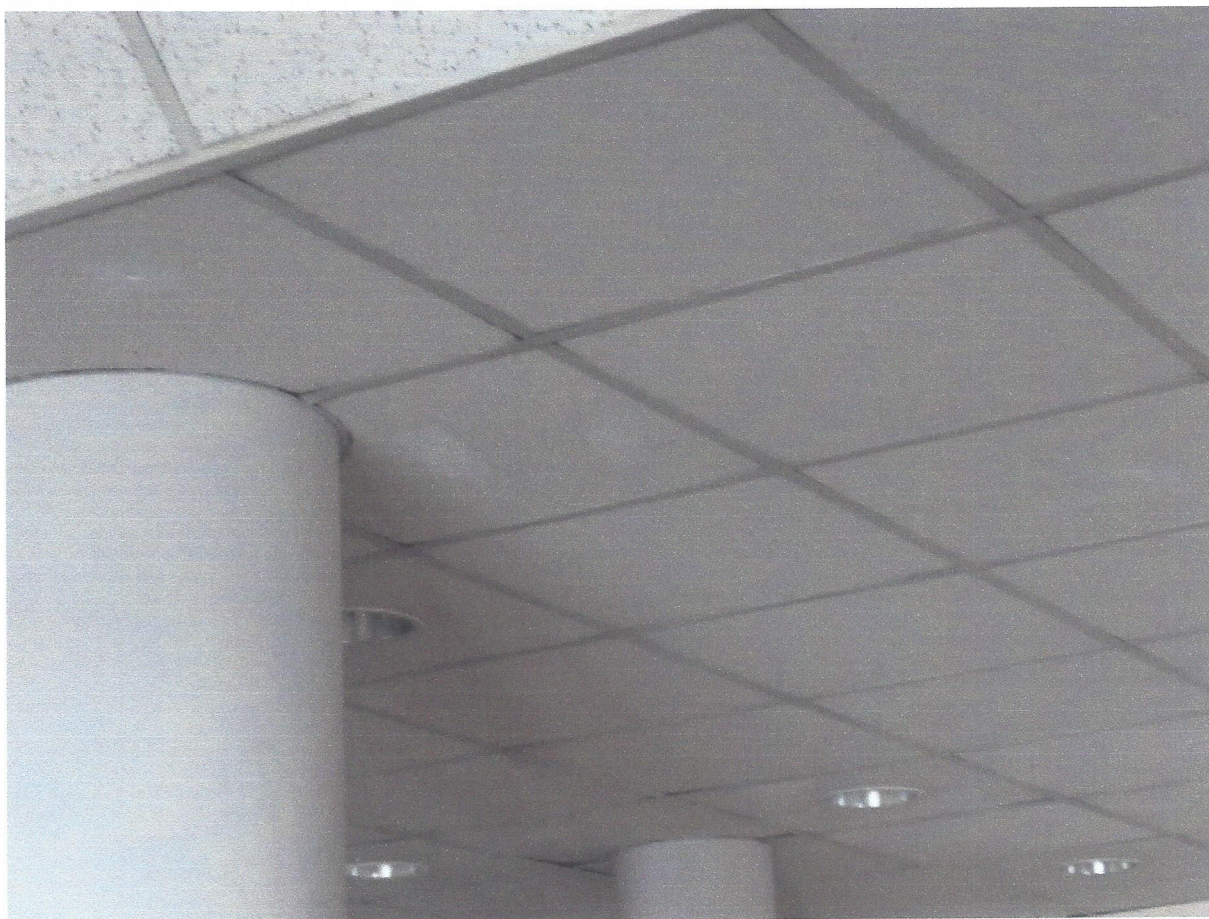
Sufity są brudne, połamane z widocznymi śladami napraw.

1. Należy wymienić kasetony sufitów podwieszanych szczególnie w reprezentacyjnych częściach budynku tj. w kularach.
