PROTOKÓŁ OKRESOWEJ KONTROLI STANU TECHNICZNEGO OBIEKTU

UL. ŁAZIENKOWSKA 6a, 00-449 WARSZAWA

CENTRALNY OŚRODEK SPORTU

WARSZAWA 08.04.2020 rok

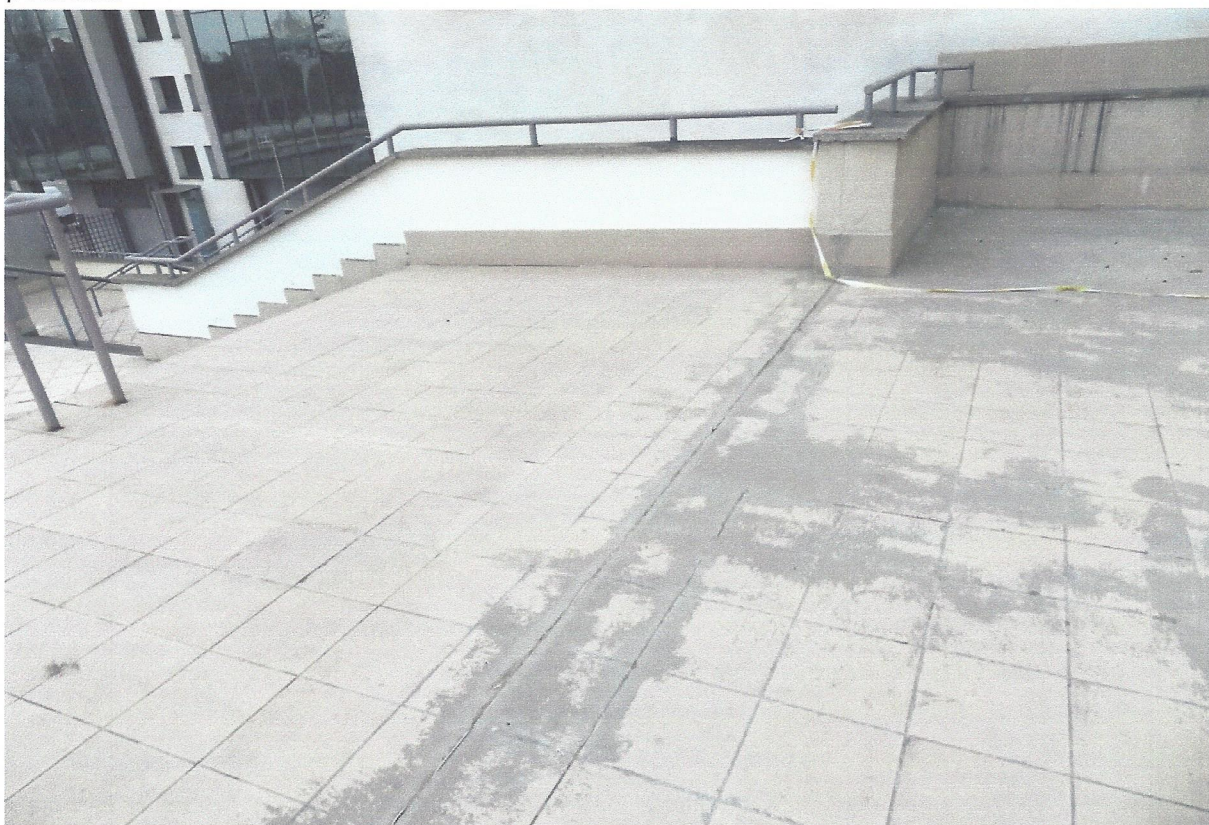
Zbliżenie – widoczny brak szczelności dylatacji oraz popękane i odspojone płytki.

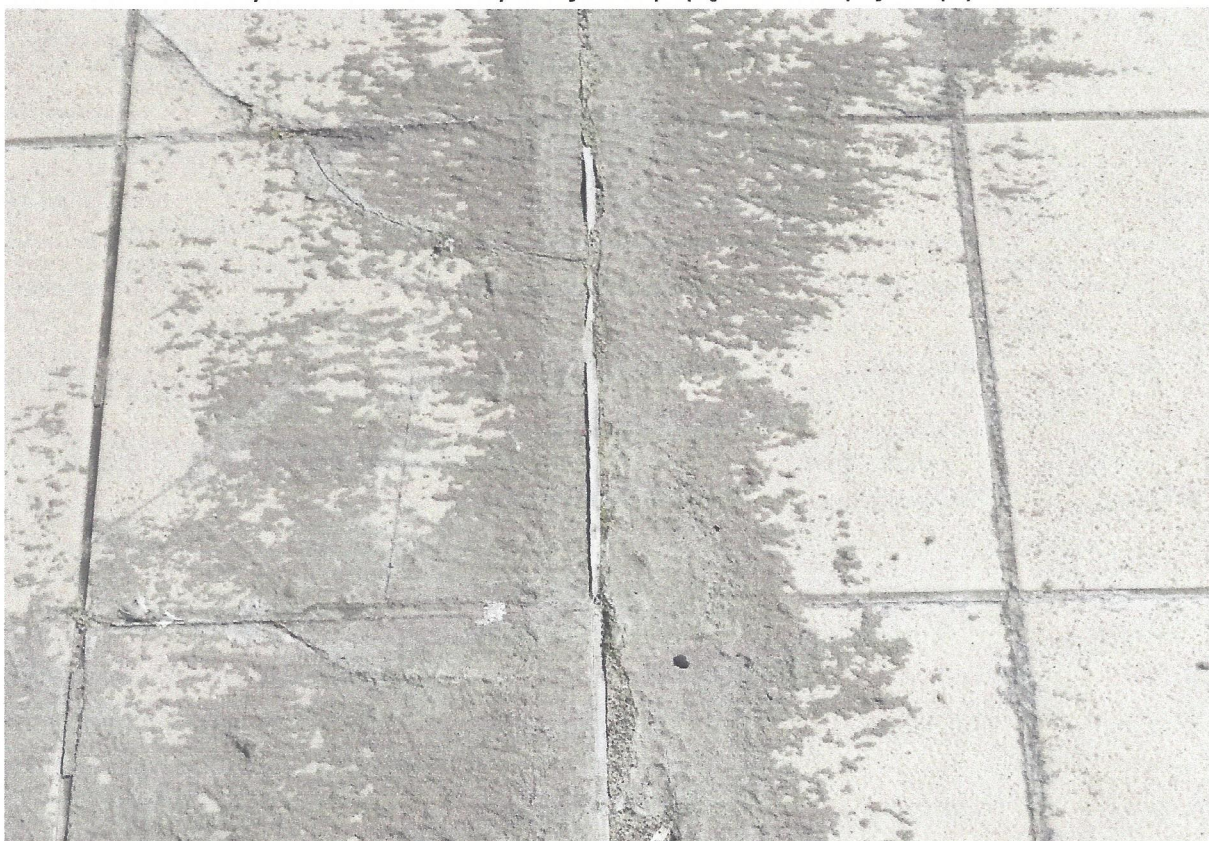
Dylatacja murka nie uszczelniona oraz brak wykonania dylatacji w cokoliku z płytek gresowych.

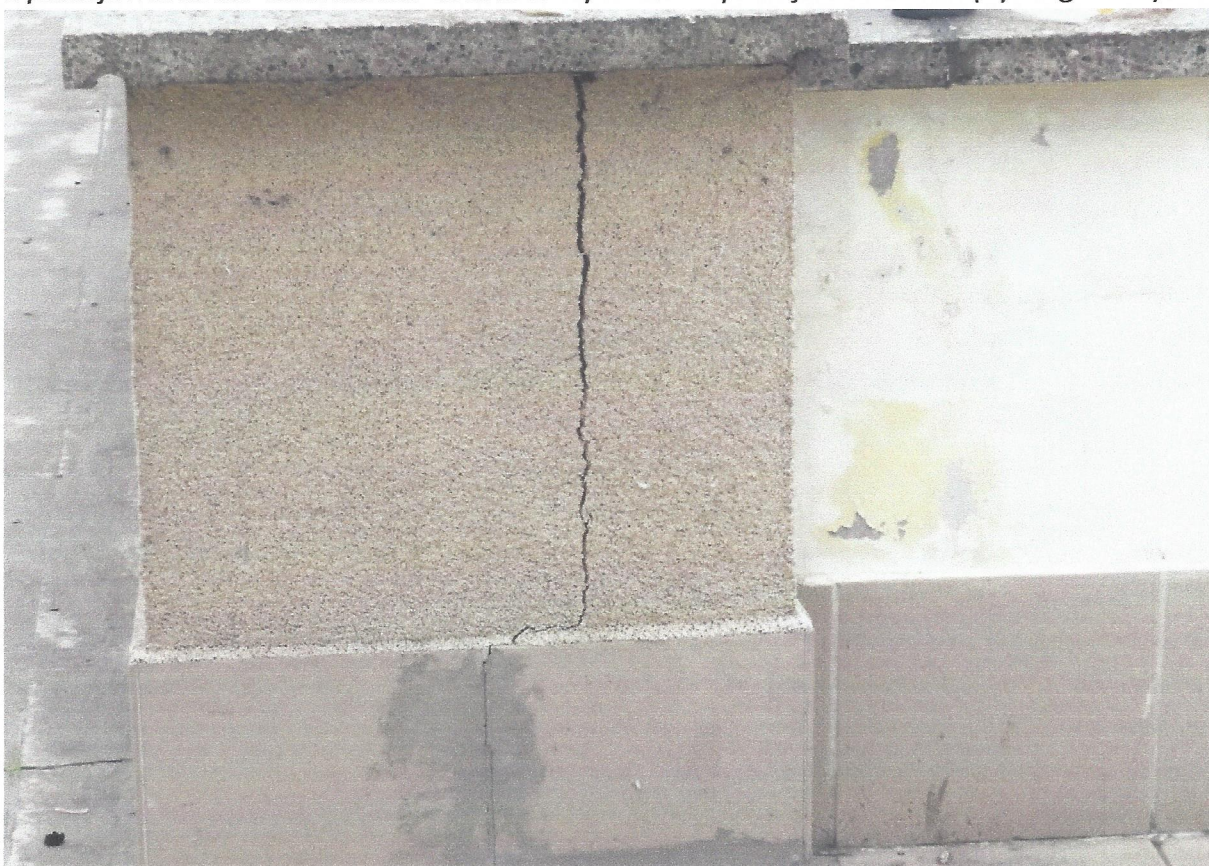
Widoczne przecieki przez pionowe rysy dylatujące murek.

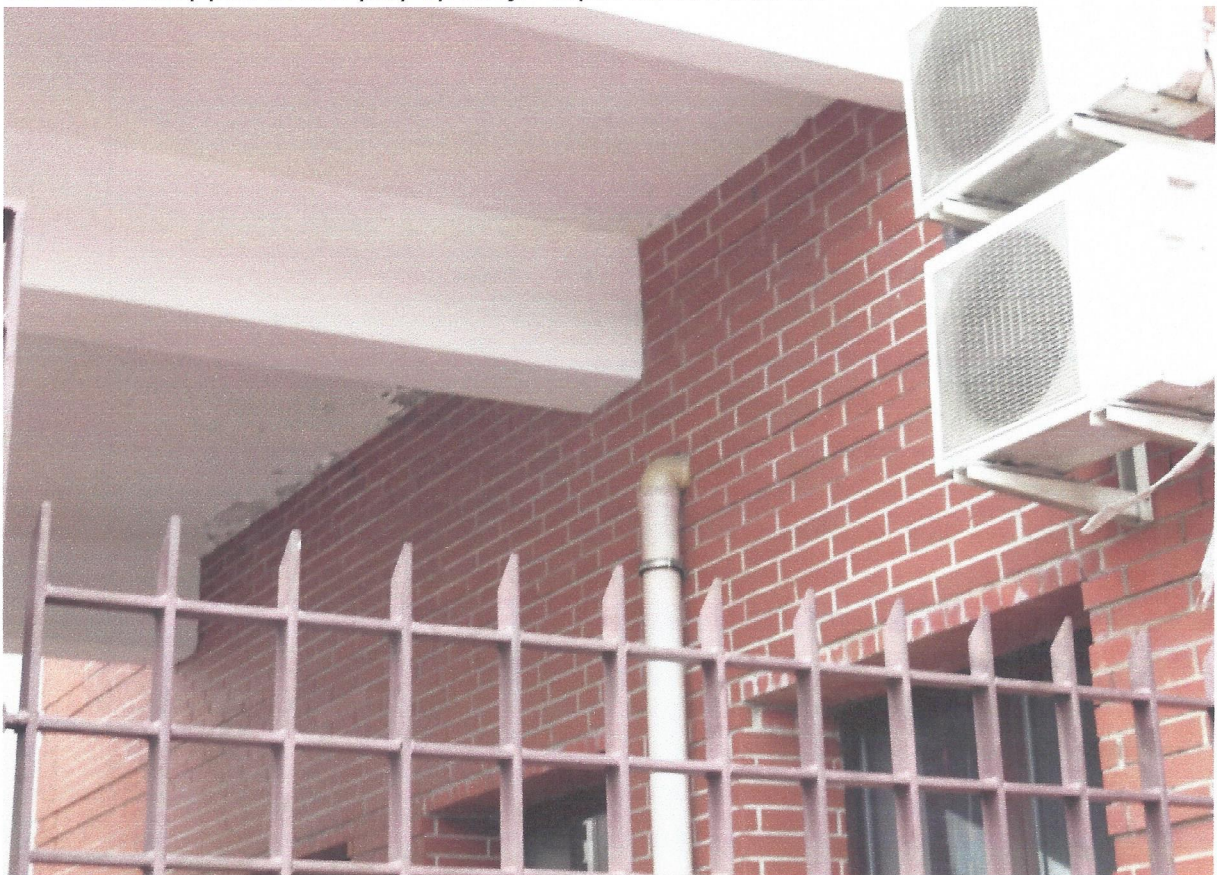
Przeciek przy wpuście deszczowym na podeście schodów.

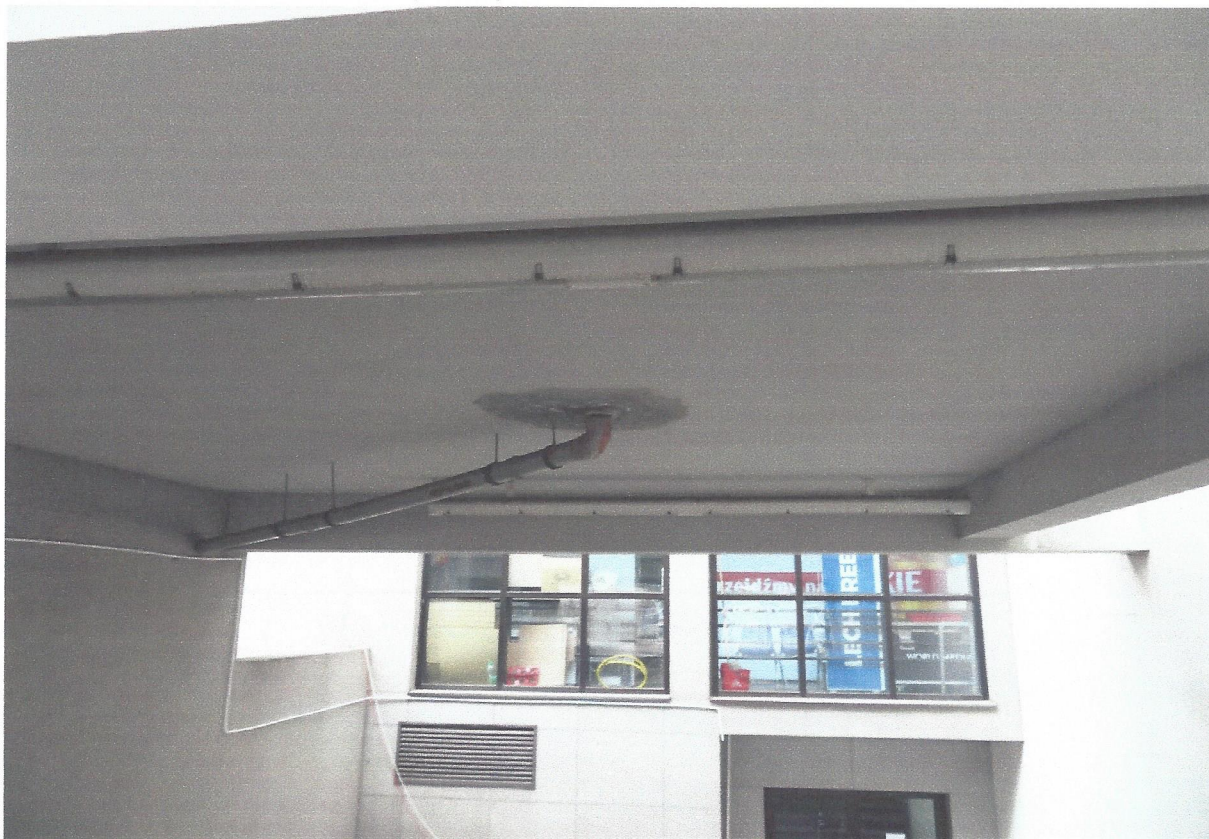
Przecieki przez płytę żelbetową podestu schodów

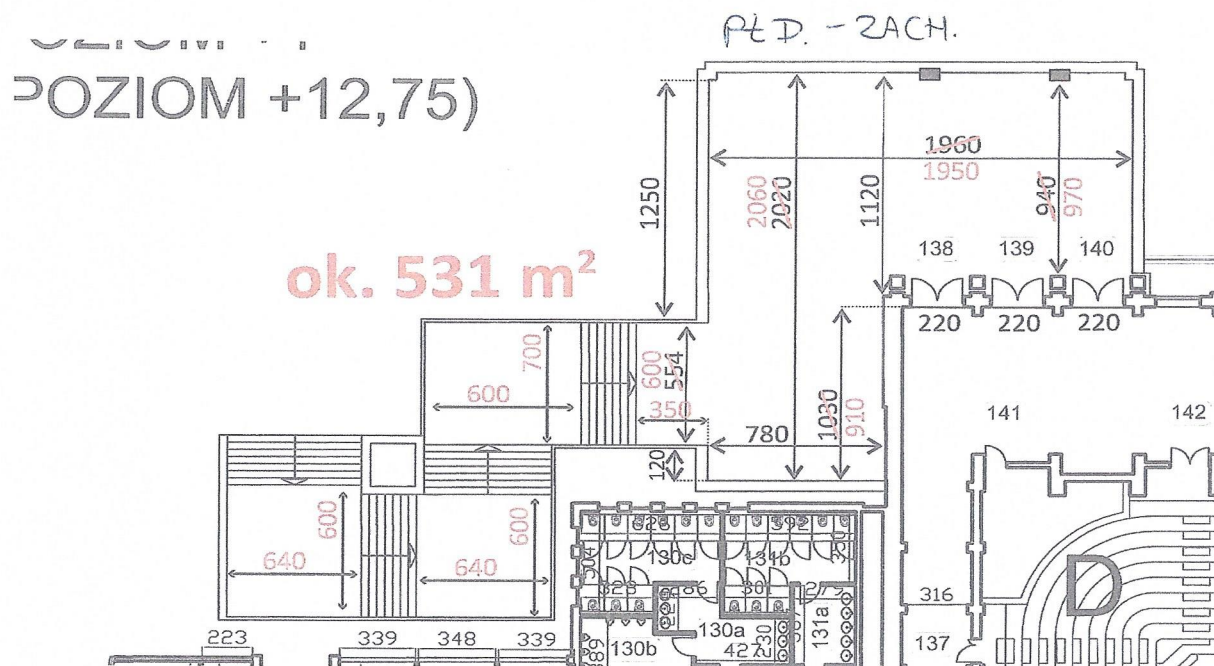
Taras przy ryzalicy południowo-zachodnim:

Posadzka tarasu pokryta masą uszczelniającą, która nie zapewniła szczelności tarasu.

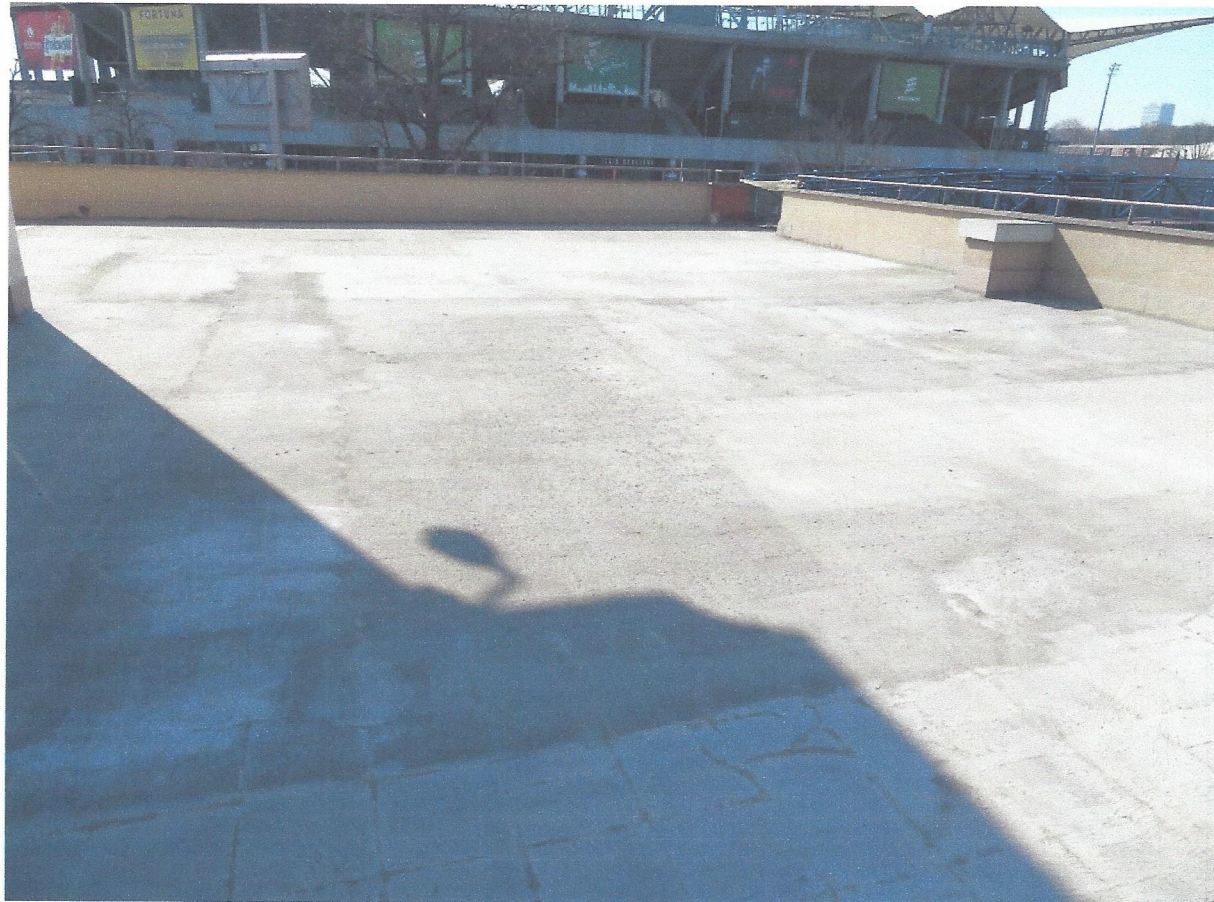
Widoczna kratka deszczowa nie jest umieszczona w najniższym punkcie posadzki tarasu.

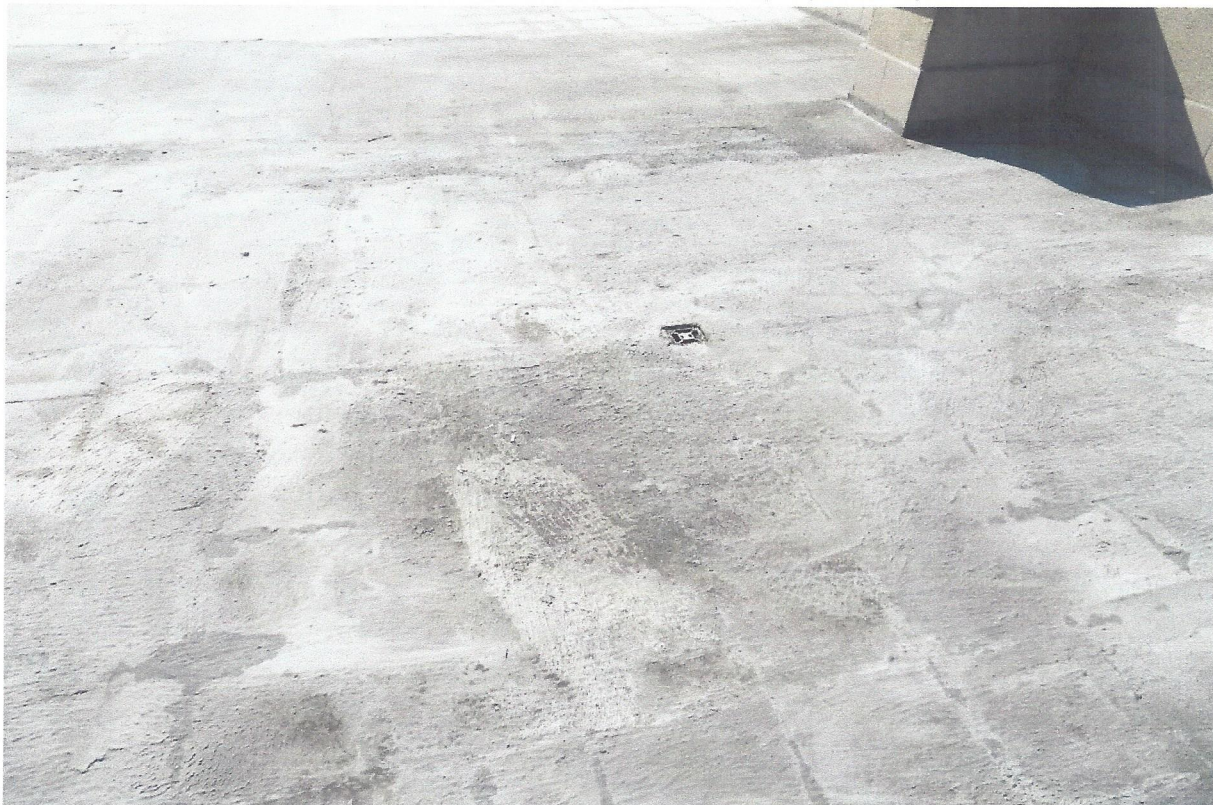
Odklejona płytki cokołu – brak izolacji pionowej za płytką cokołu.

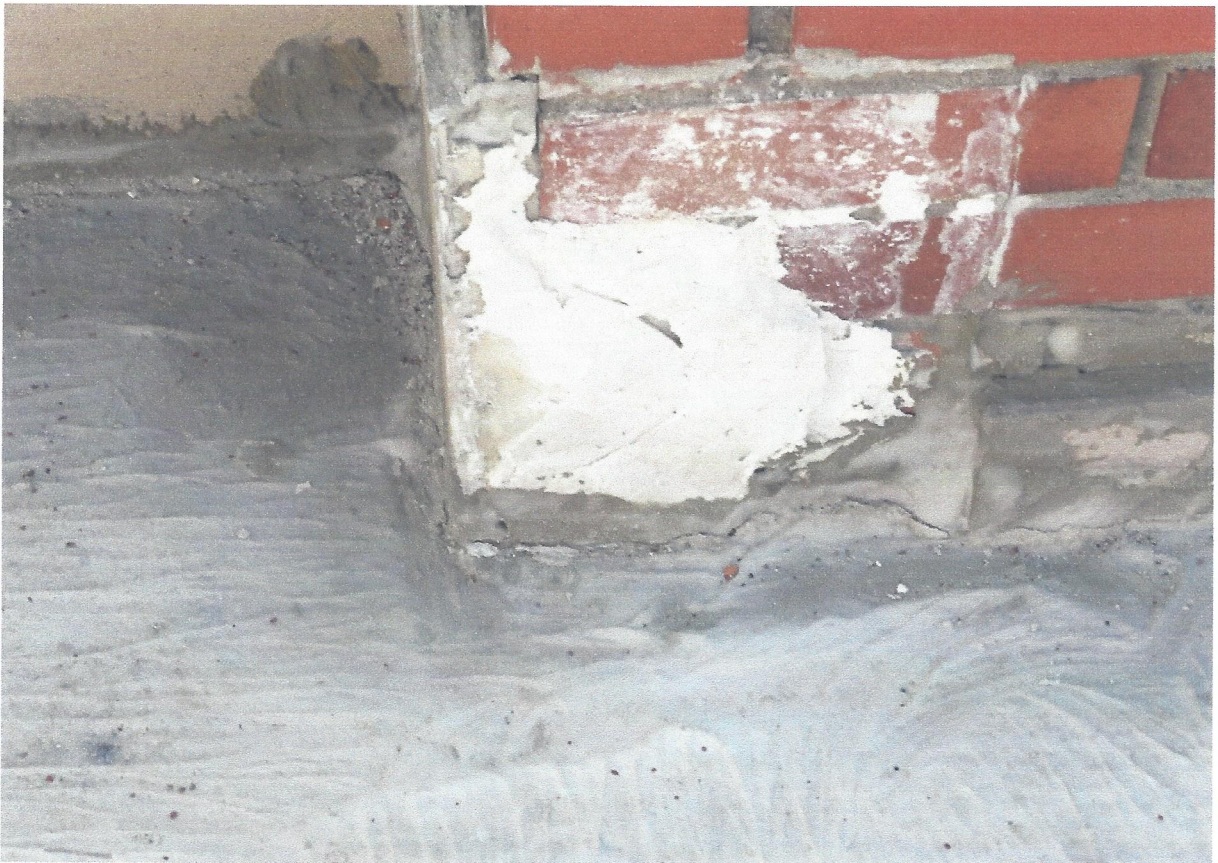
Dylatacja konstrukcyjna nie uszczelniona w murku i w posadzce tarasu.

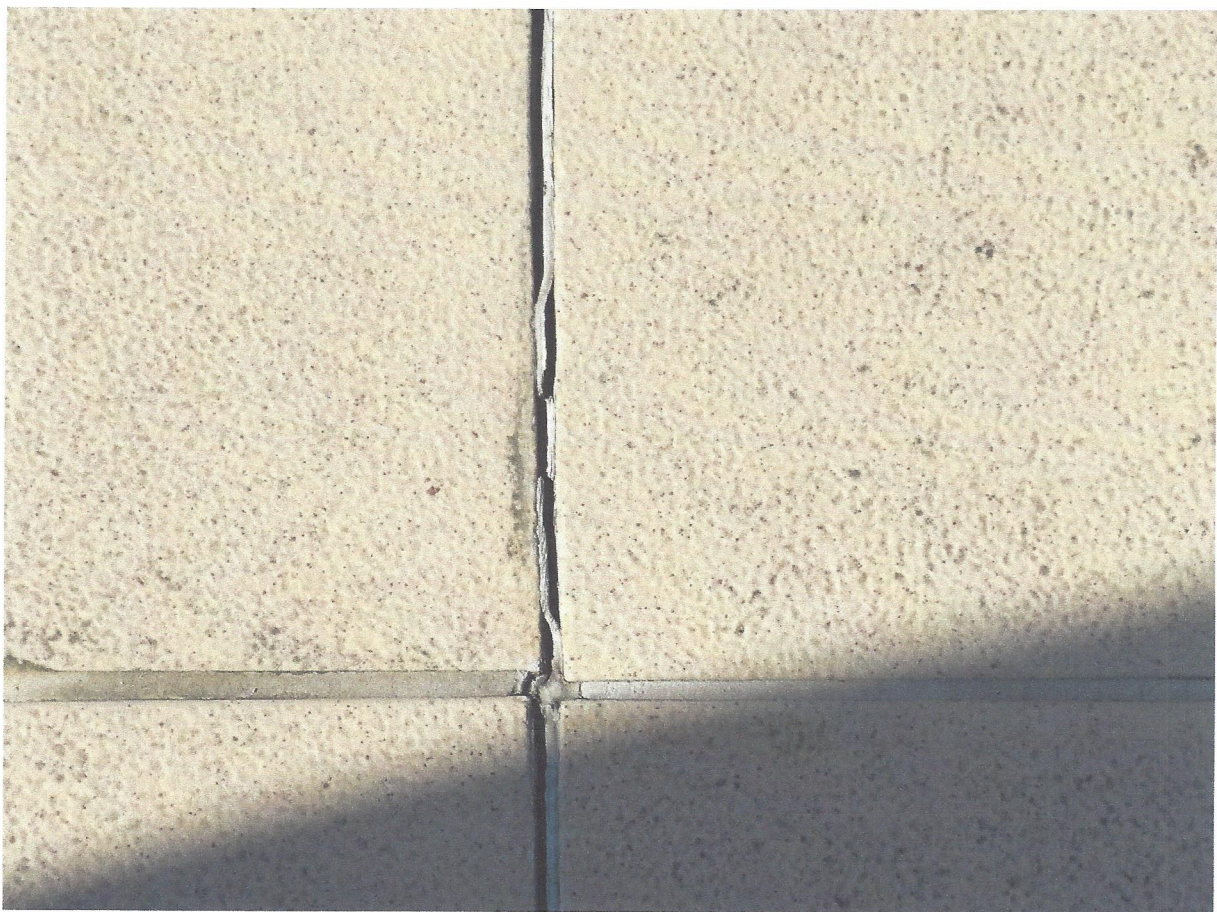
Wpust deszczowy podestu schodów i odspojone i popękane płytki w okolicy wpustu.

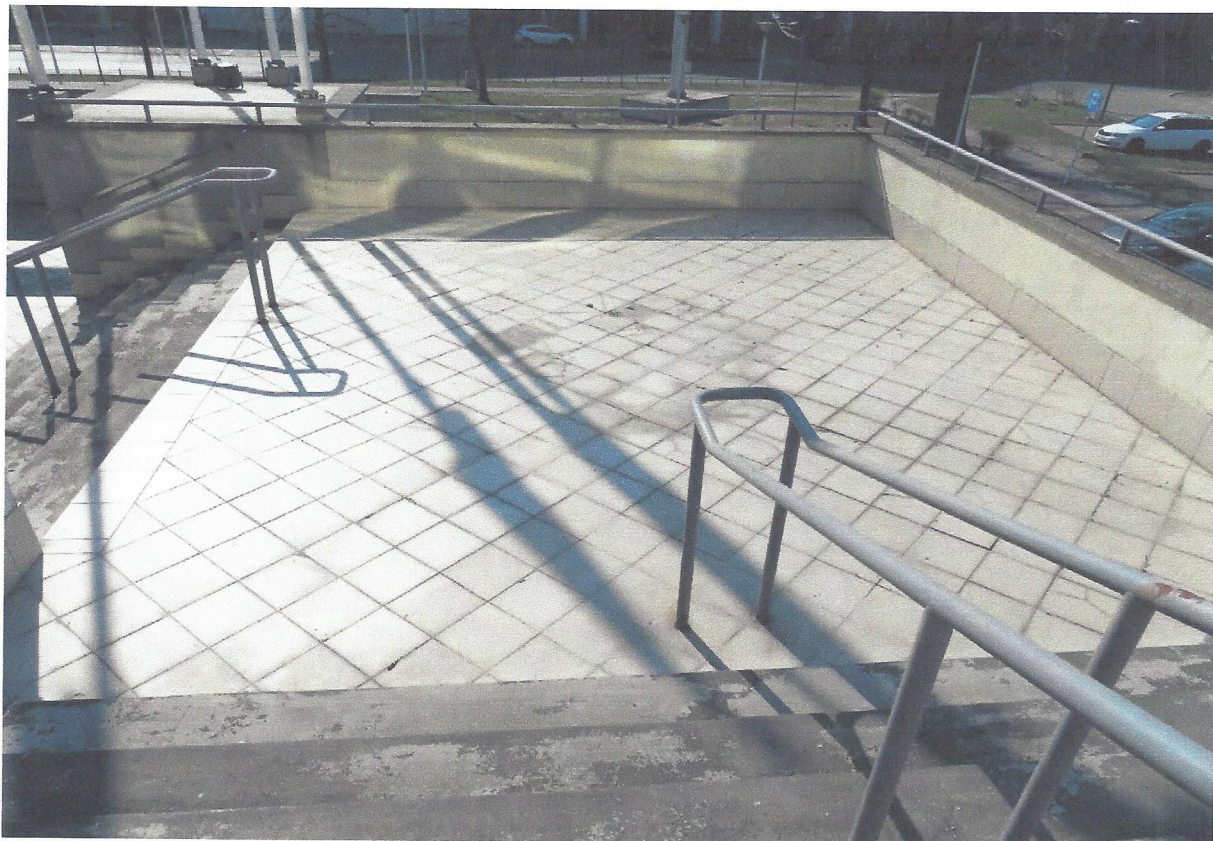
Schody betonowe bez płytek pokryte masą wodoszczelną, która w dużej części się złuszczyła\ są w stosunkowo lepszym stanie od pozostałych posadzek tarasu i schodów.

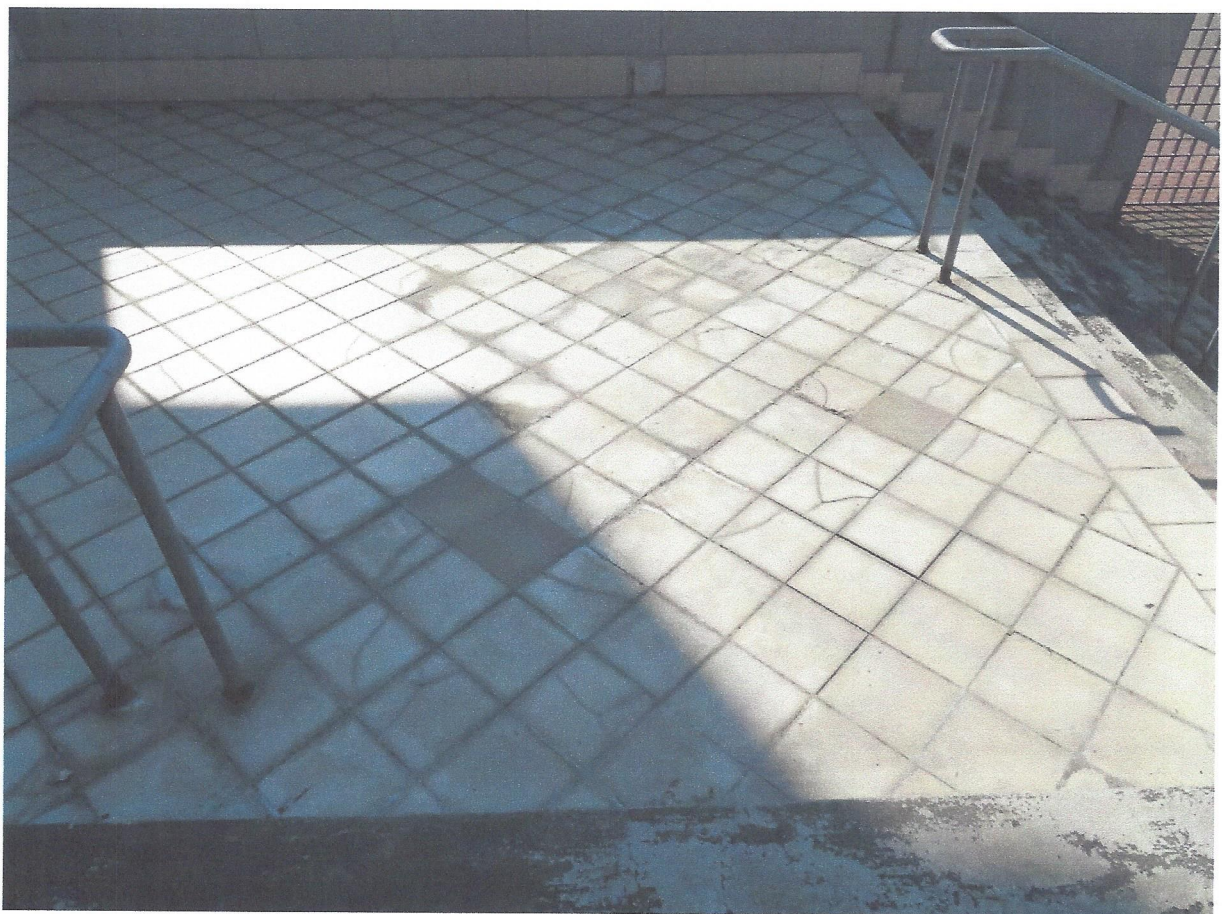
Widoczne przecieki przez płyty podestów schodów.

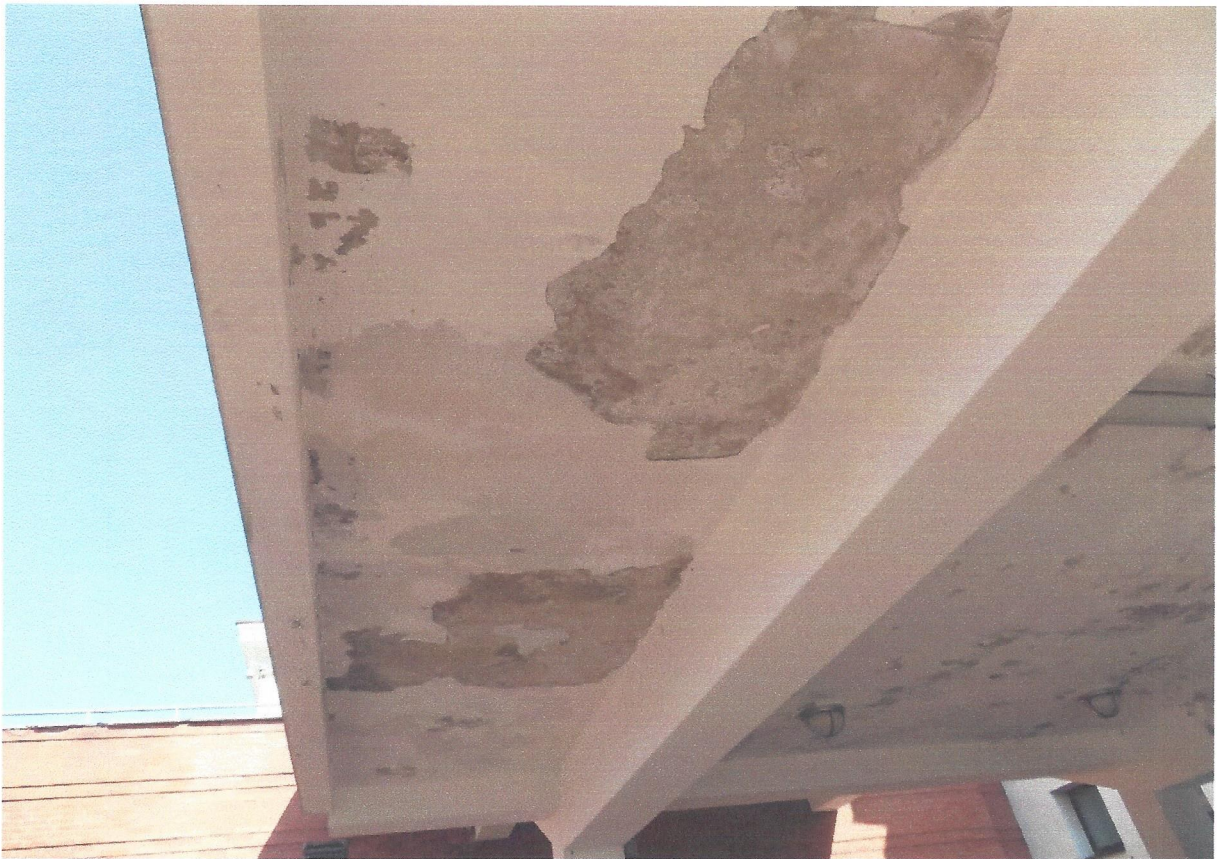
Widoczne rury wyprowadzające wodę z koryta zakrytego posadzką wykonanego na styku schodów z tarasem.

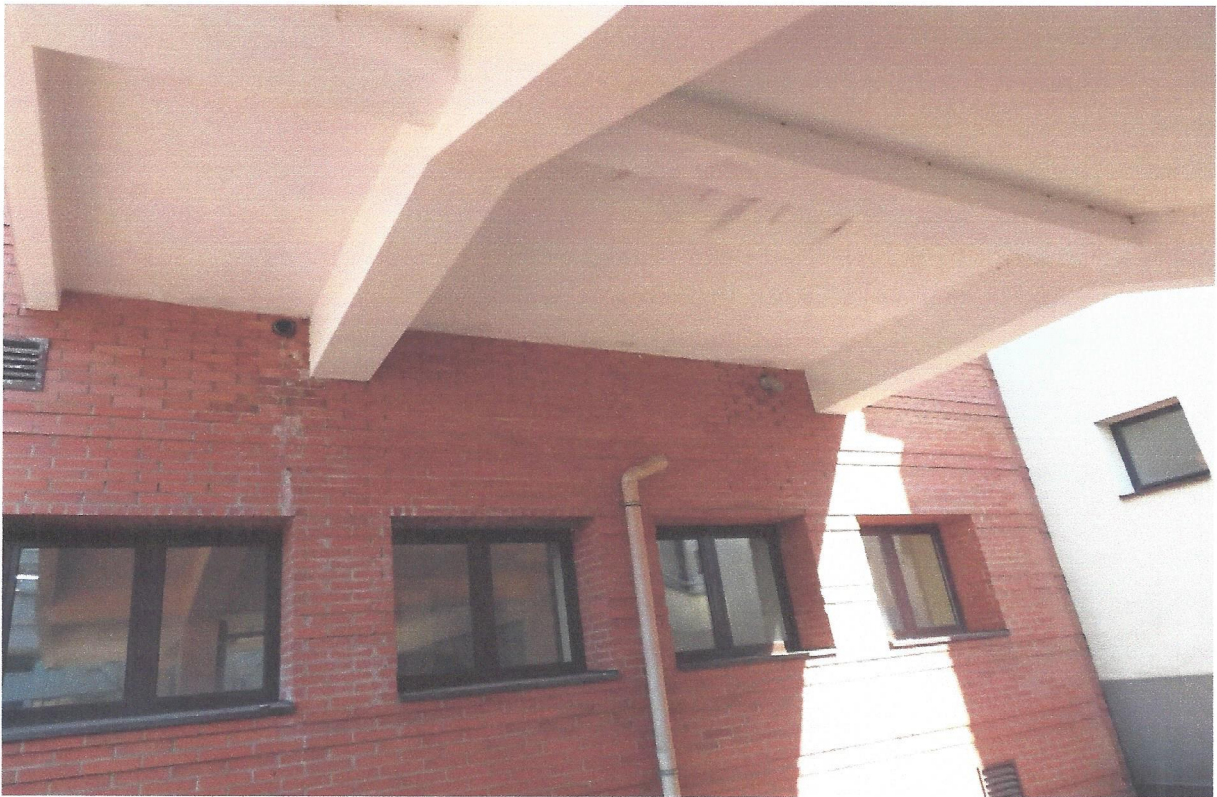
Ekspertyza z sierpnia 2005 roku odwodnienie koryta ukrytego pod posadzką na styku trasy ze schodami.
