EKSPERTYZA TECHNICZNA

Budowlano-konstrukcyjna wraz z istotnymi warunkami dla oceny stanu technicznego i zaleceniami dalszej poprawnej eksploatacji budynku pływalni w kompleksie Centralnego Ośrodka Sportu – Ośrodka Przygotowań Olimpijskich w Spale

Aleja Prezydenta Ignacego Mościckiego 6, 97-215 Spała, województwo łódzkie

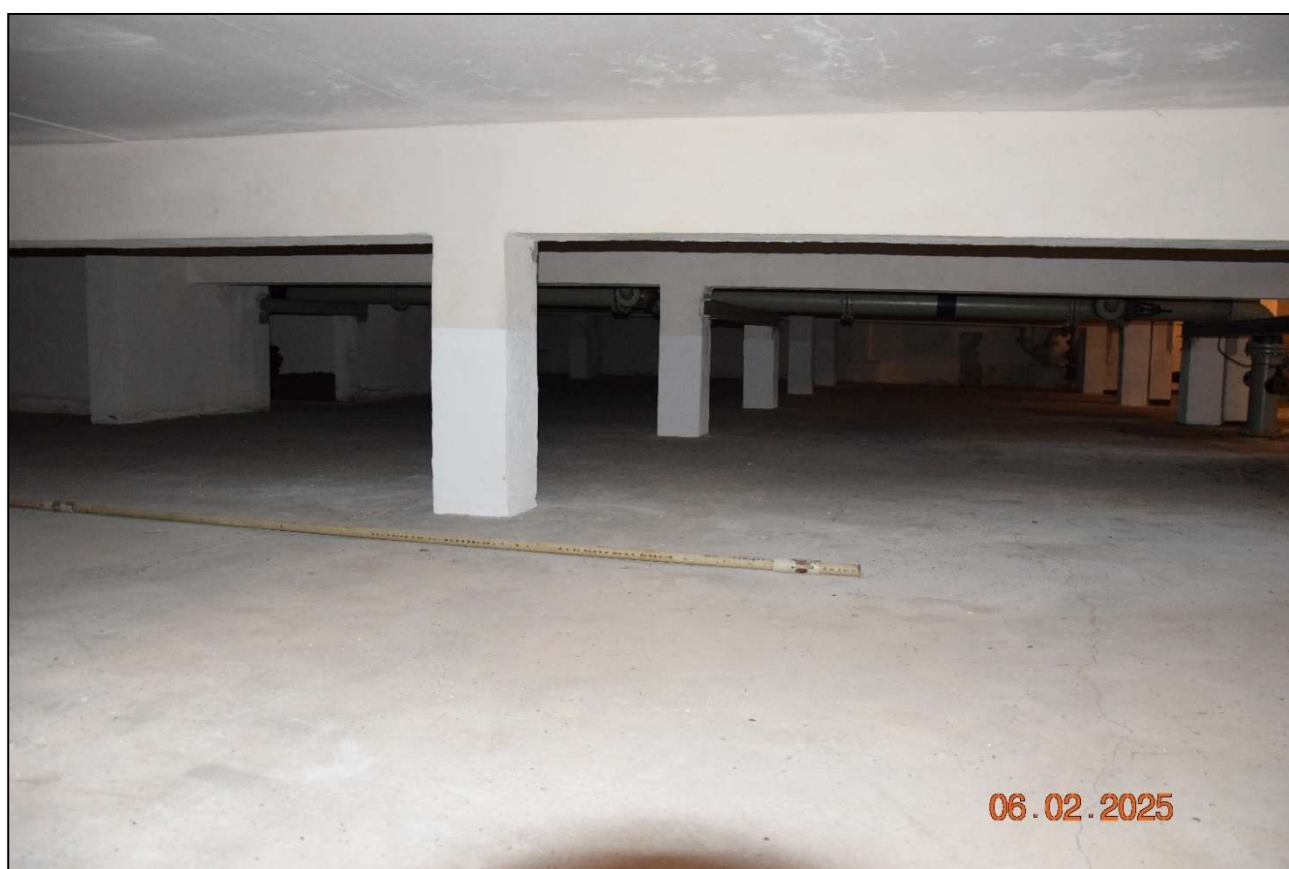
Fot. 26. Brak widocznych śladów nieszczelności płyty stropowej basenu – stan techniczny dobry. (fot. Rafał Fit)

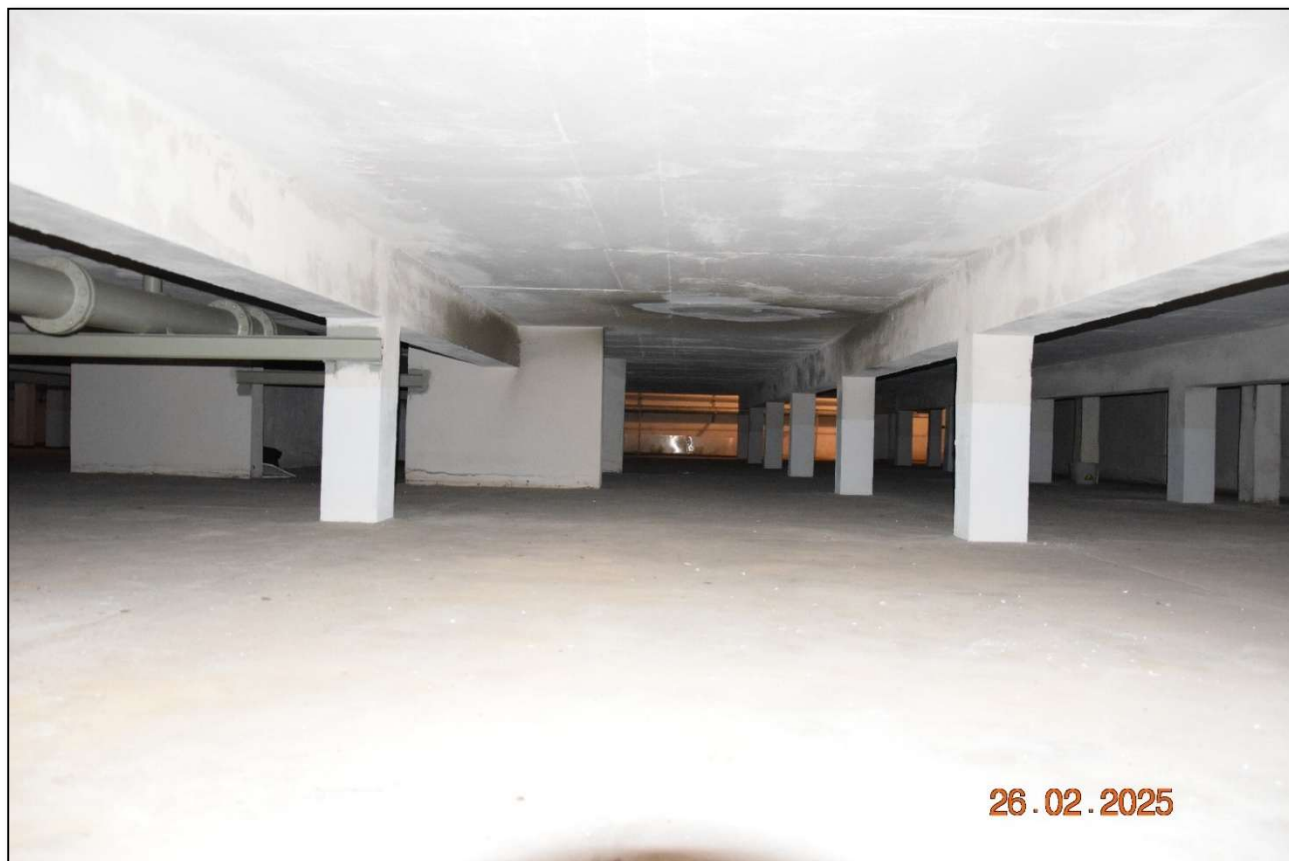
Fot. 27. Brak widocznych śladów nieszczelności płyty stropowej basenu – stan techniczny dobry. (fot. Rafał Fit)

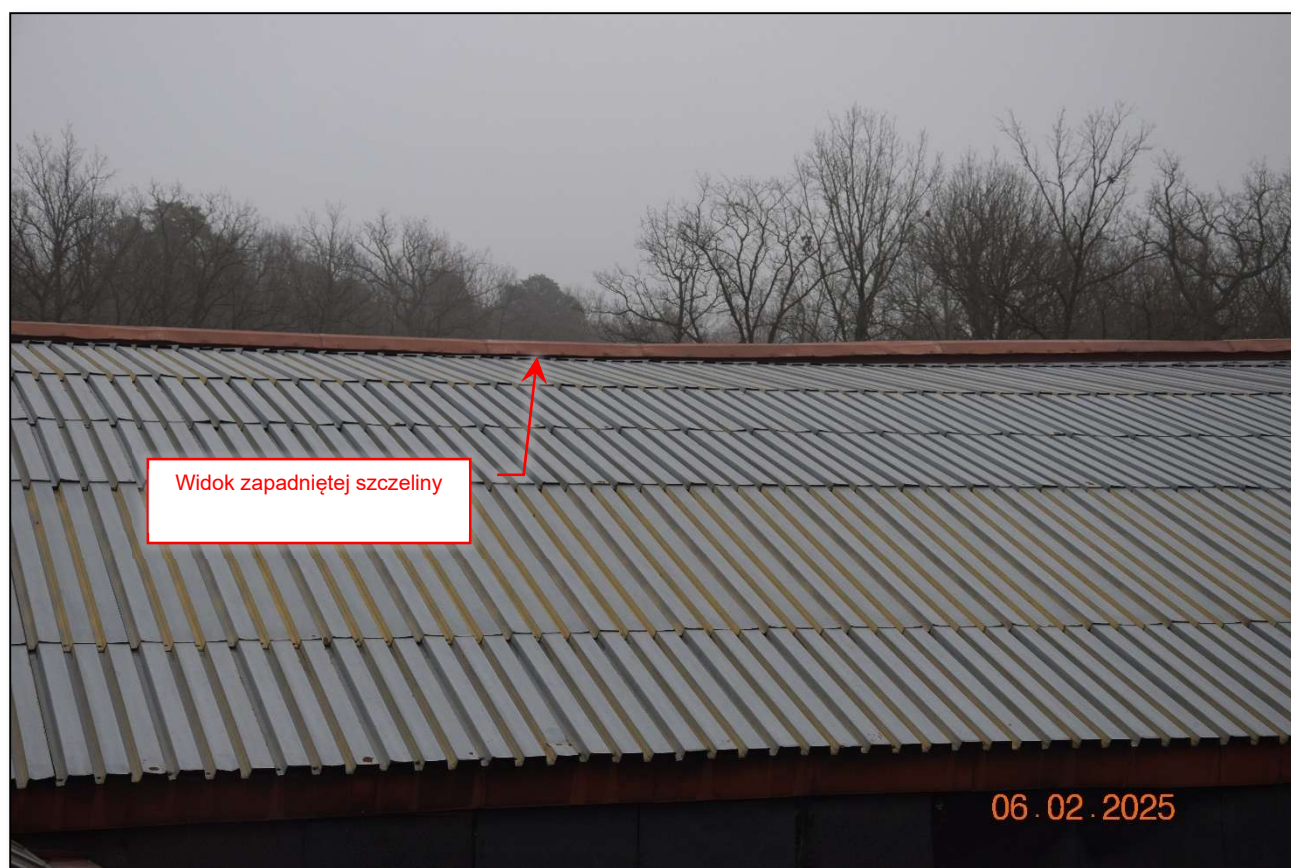
zapewnia jedynie blacha trapezowa. Na zdjęciach można zauważyć lokalne zapadnięcie pokrycia dachowego w rejonie kalenicy względem sąsiednich przęseł.

Gdyby konstrukcja rzeczywiście wykazywała niebezpieczną pracę, pierwszymi elementami, które uległyby uszkodzeniu, byłyby łączniki mocujące obróbkę blacharską – nie stwierdzono jednak ich zerwania.

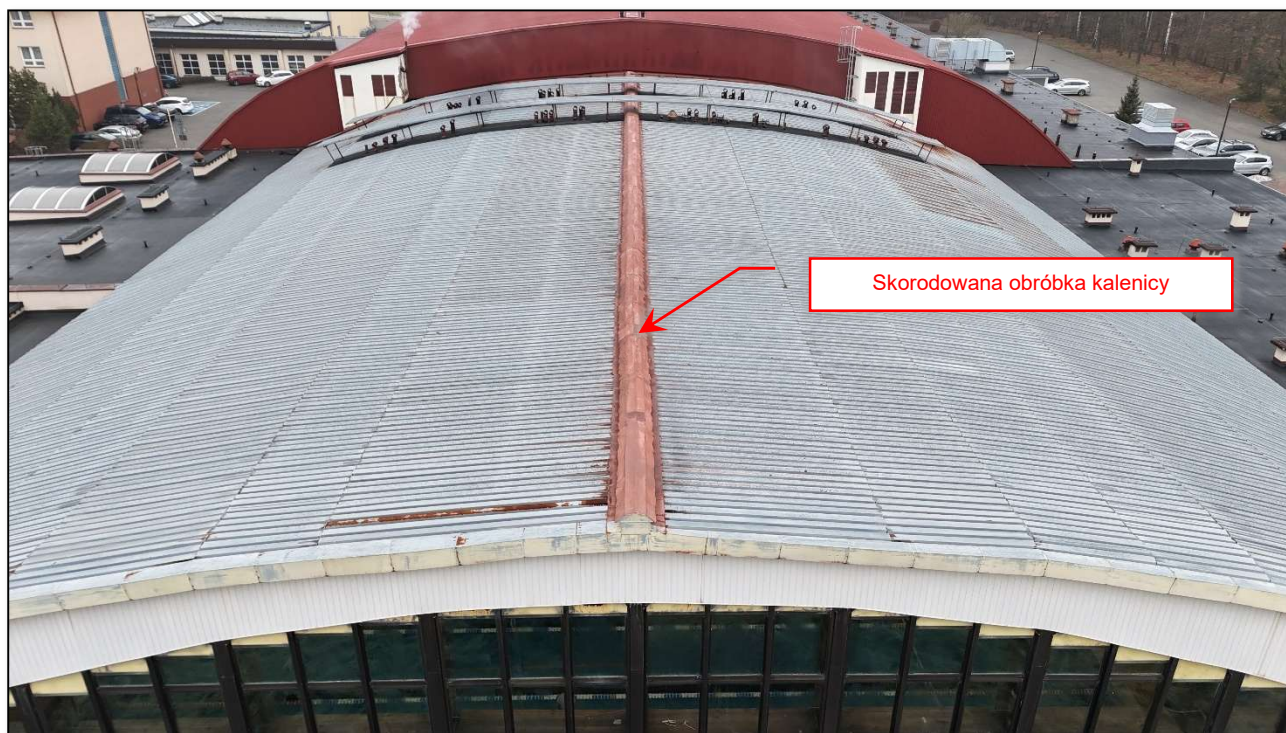
Fot. 115 Obróbki blacharskie kalenicy i ściany szczytowej – stan techniczny dostateczny. Widoczne ślady postępującej korozji (fot. Rafał Fit)

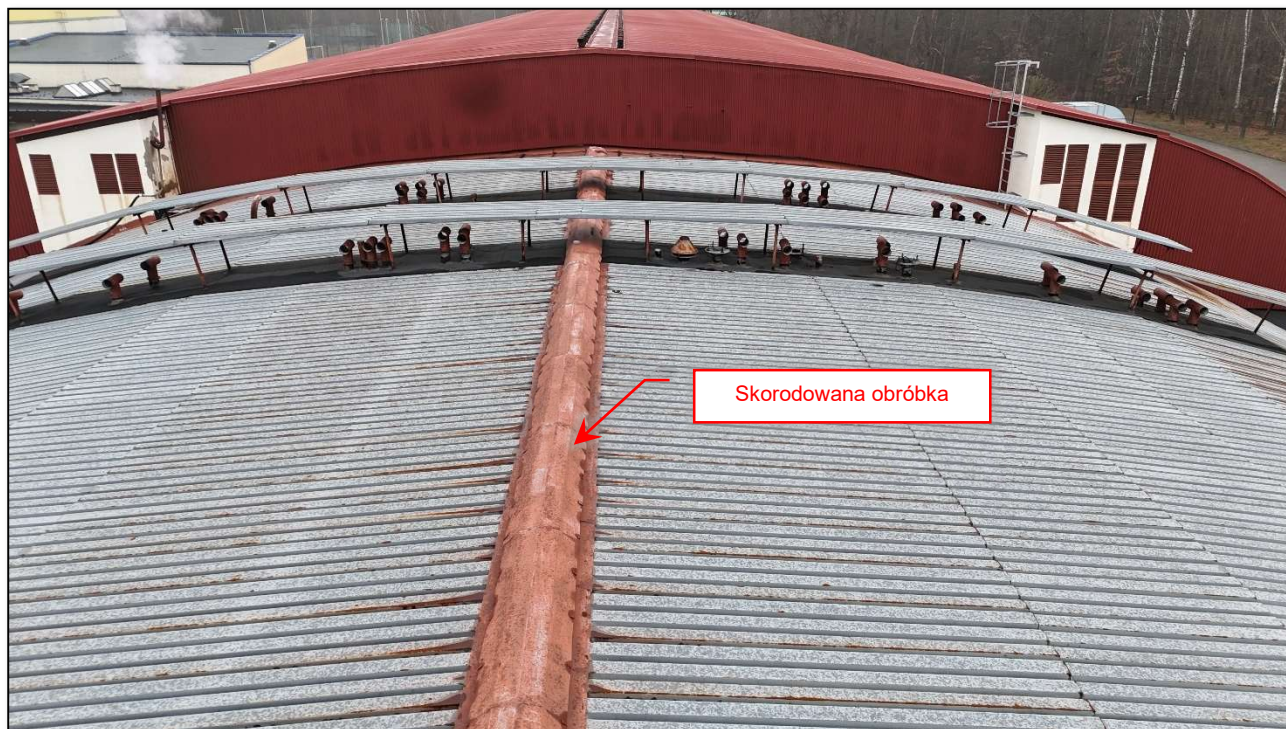
Fot. 116 Detal obróbki kalenicy. Stan techniczny dostateczny. Widoczne ślady postępującej korozji obniżające wartość estetyczną obiektu. (fot. Rafał Fit)

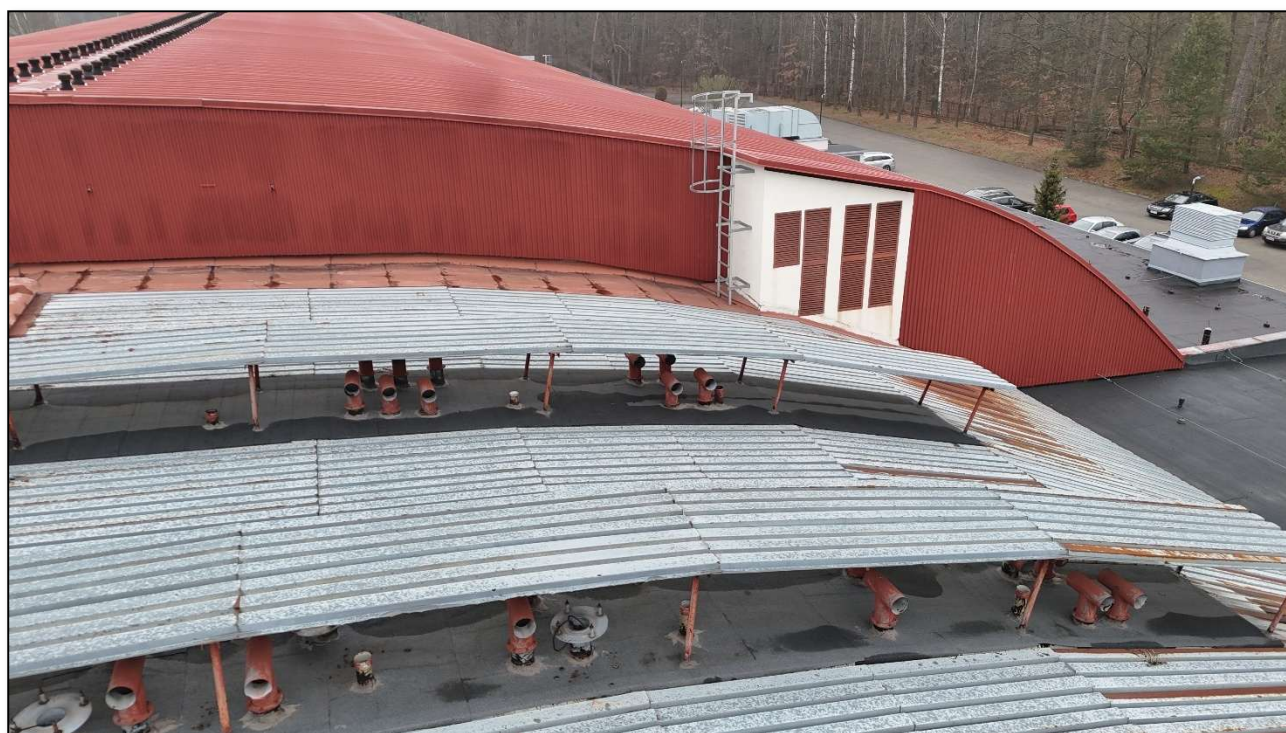
Fot. 117 Konstrukcja zadaszenia wywiewek instalacji wentylacyjnej. Stan techniczny dostateczny. Widoczne ogniska korozji ocynkowanej blachy trapezowej. (fot. Rafał Fit)

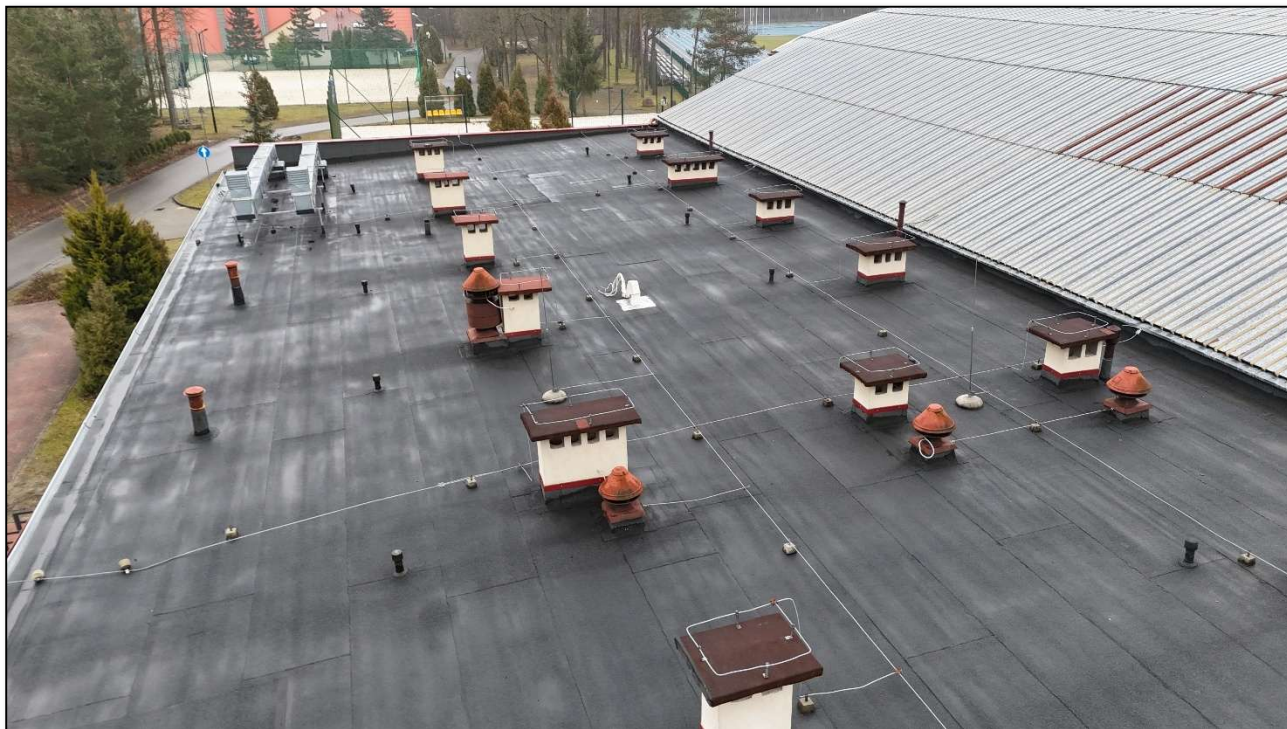
Fot. 118 Widok ogólny hydroizolacji z papy dachów płaskich. Stan techniczny - dobry. (fot. Rafał Fit)

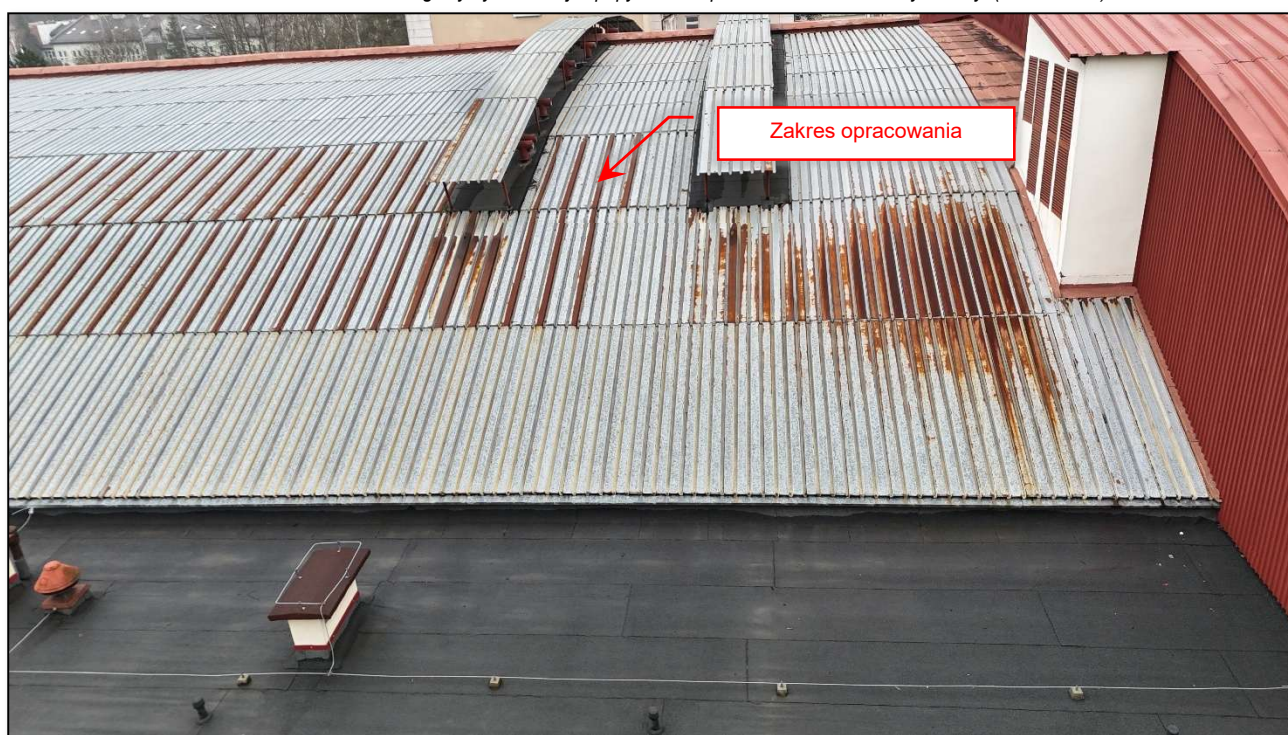
Fot. 119 Widok ognisk postępującej korozji. Stan techniczny poszycia – dostateczny. Blacha nie utraciła jeszcze swoich właściwości jednakże stan wizualny obniża wartość estetyczną obiektu. (fot. Rafał Fit)

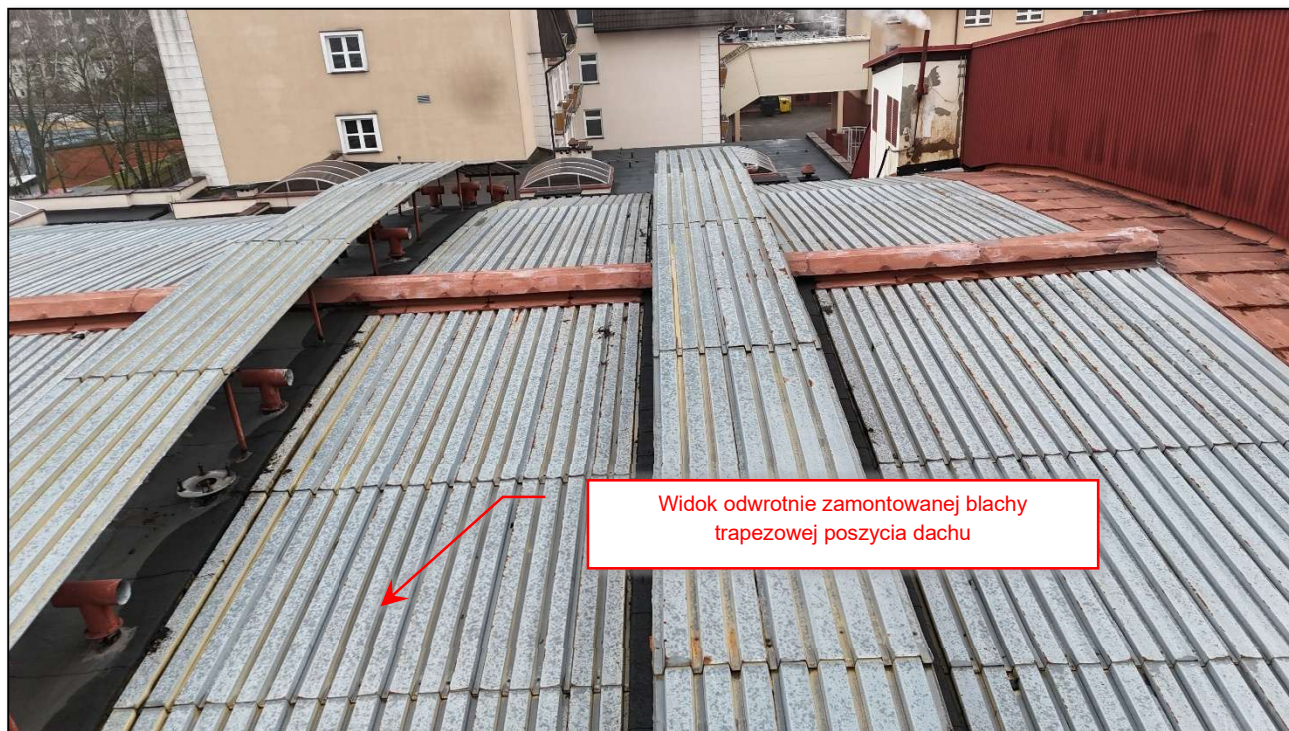
Fot. 120 Widok niewłaściwie zamontowanej blachy trapezowej stanowiącej poszycie dachu – przetłoczenia węższe powinny być po stronie wierzchniej przez co blacha ma większą wytrzymałość punktową. (fot. Rafał Fit)

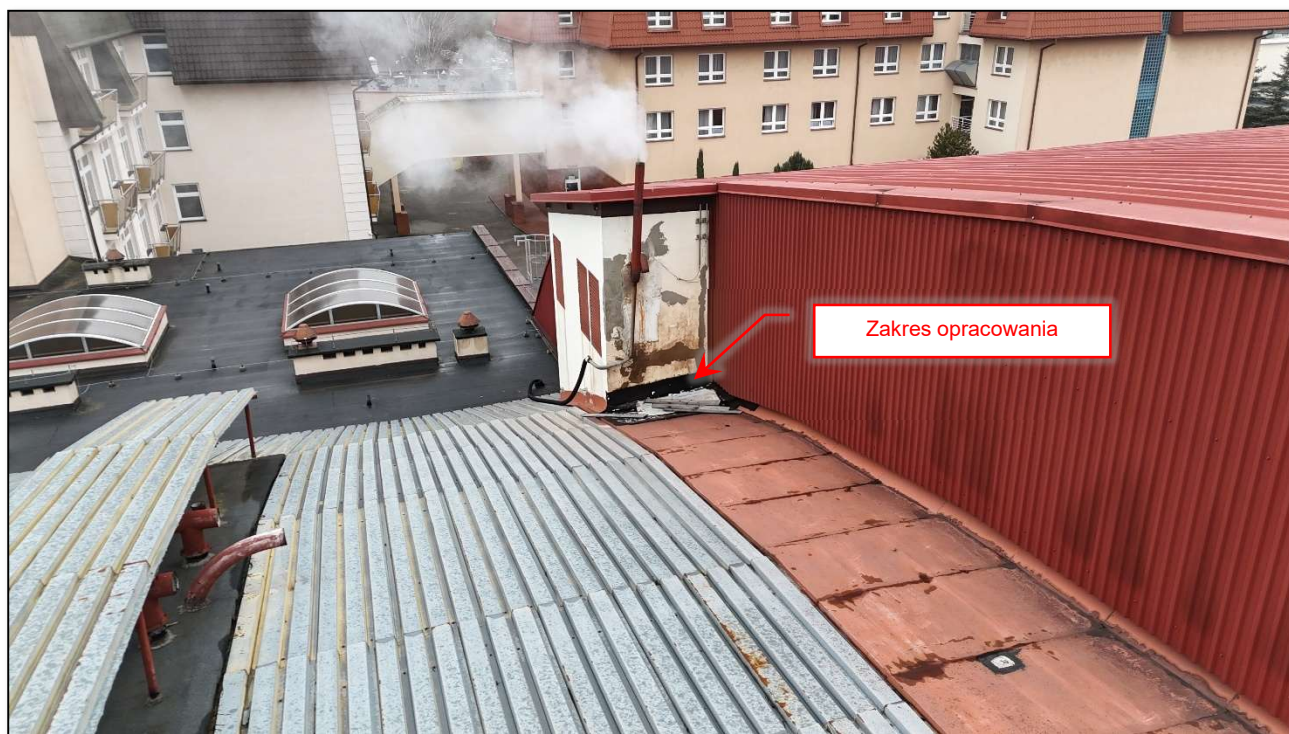
Fot. 121 Widok uszkodzeń obudowy szachtu instalacyjnego. (fot. Rafał Fit)

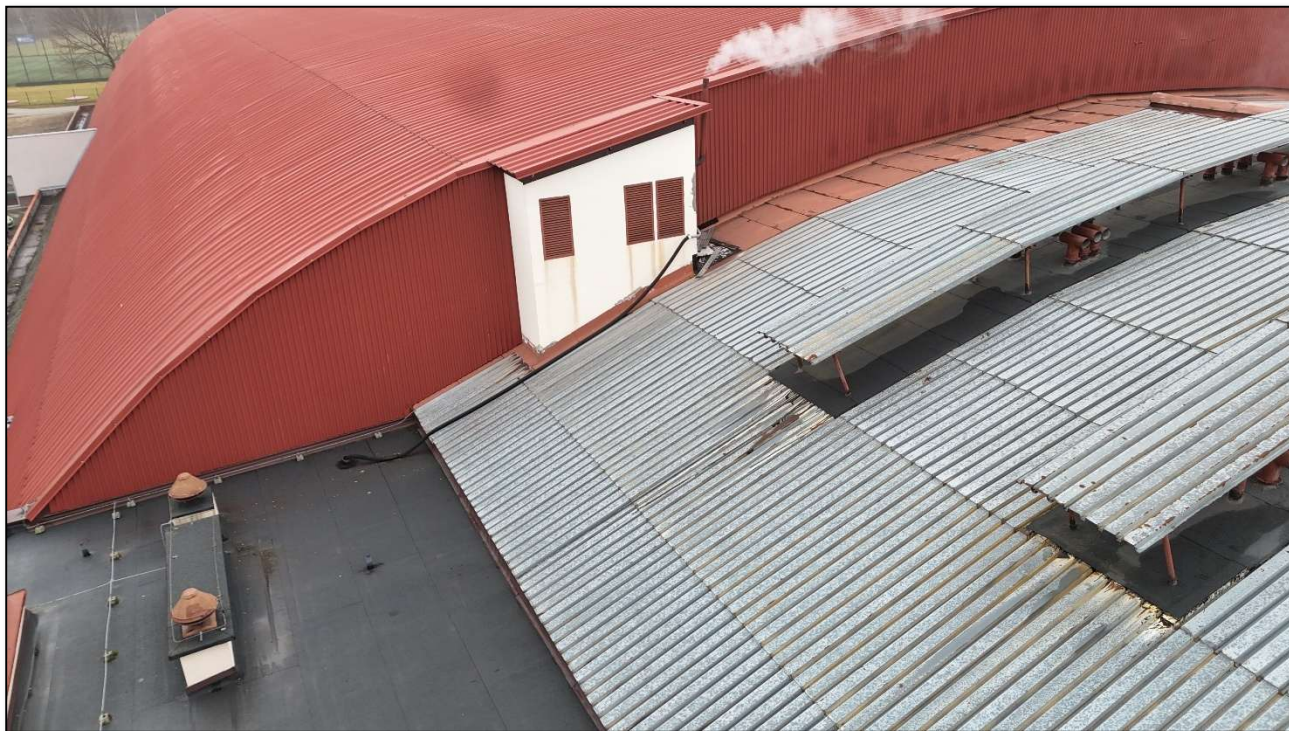
Fot. 122 Widok ogólny detalu połączenia budynku pływalni z halą sportową. Stan techniczny dobry. Nie stwierdzono uszkodzeń ciągłości hydroizolacji. (fot. Rafał Fit)

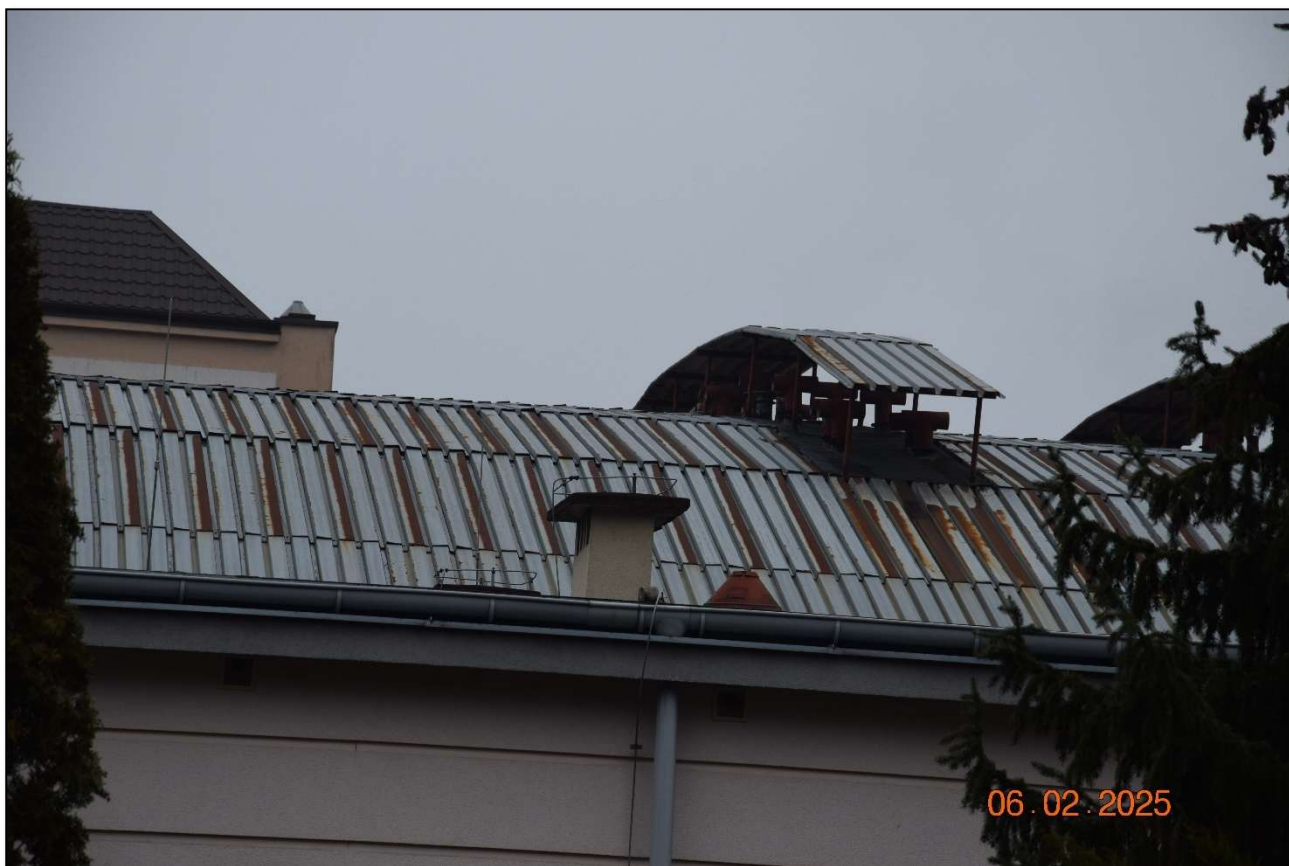
Fot. 123 Obróbki blacharskie gzymsów, opierzenia i rynny – stan techniczny dobry (fot. Rafał Fit)

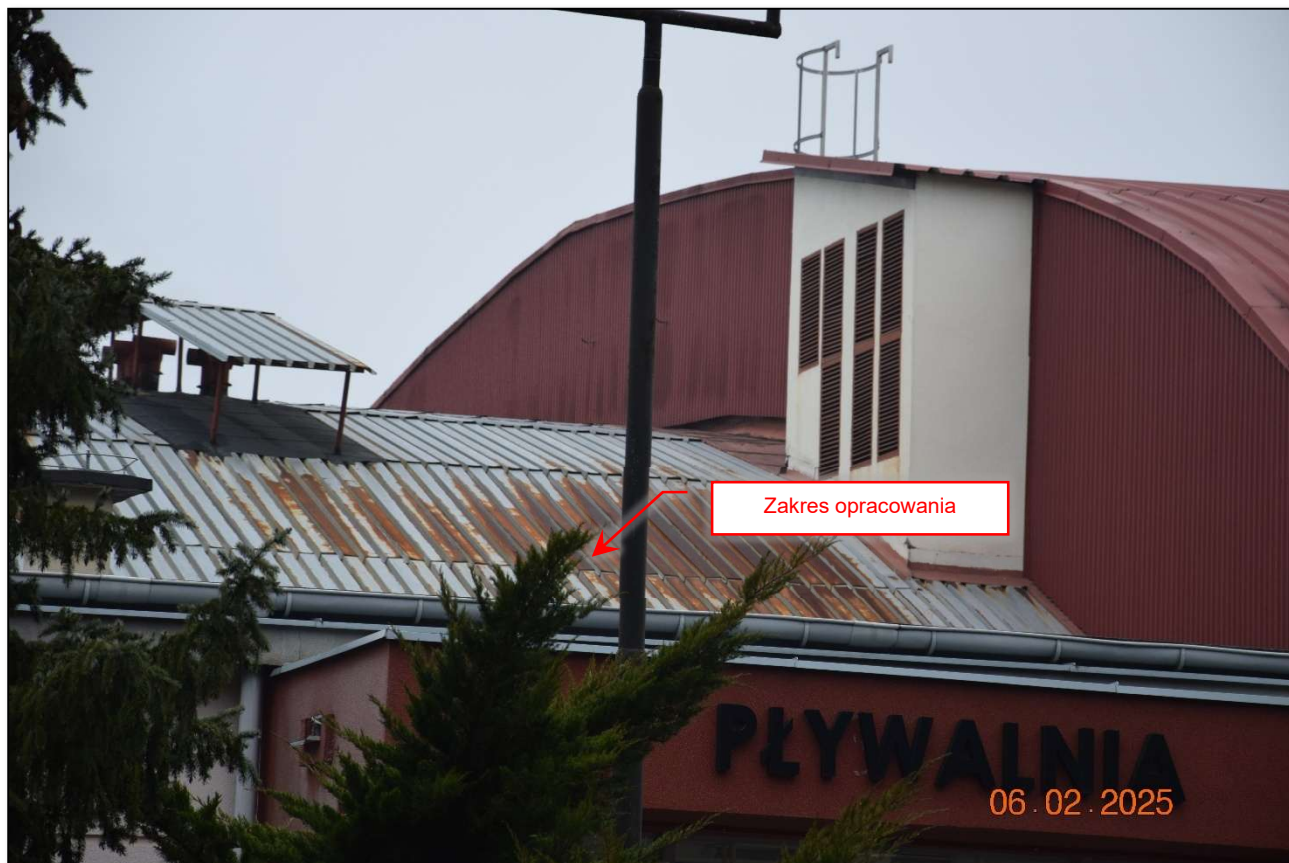
Fot. 124 Widok korozji poszycia dachu nad wejściem głównym. (fot. Rafał Fit)

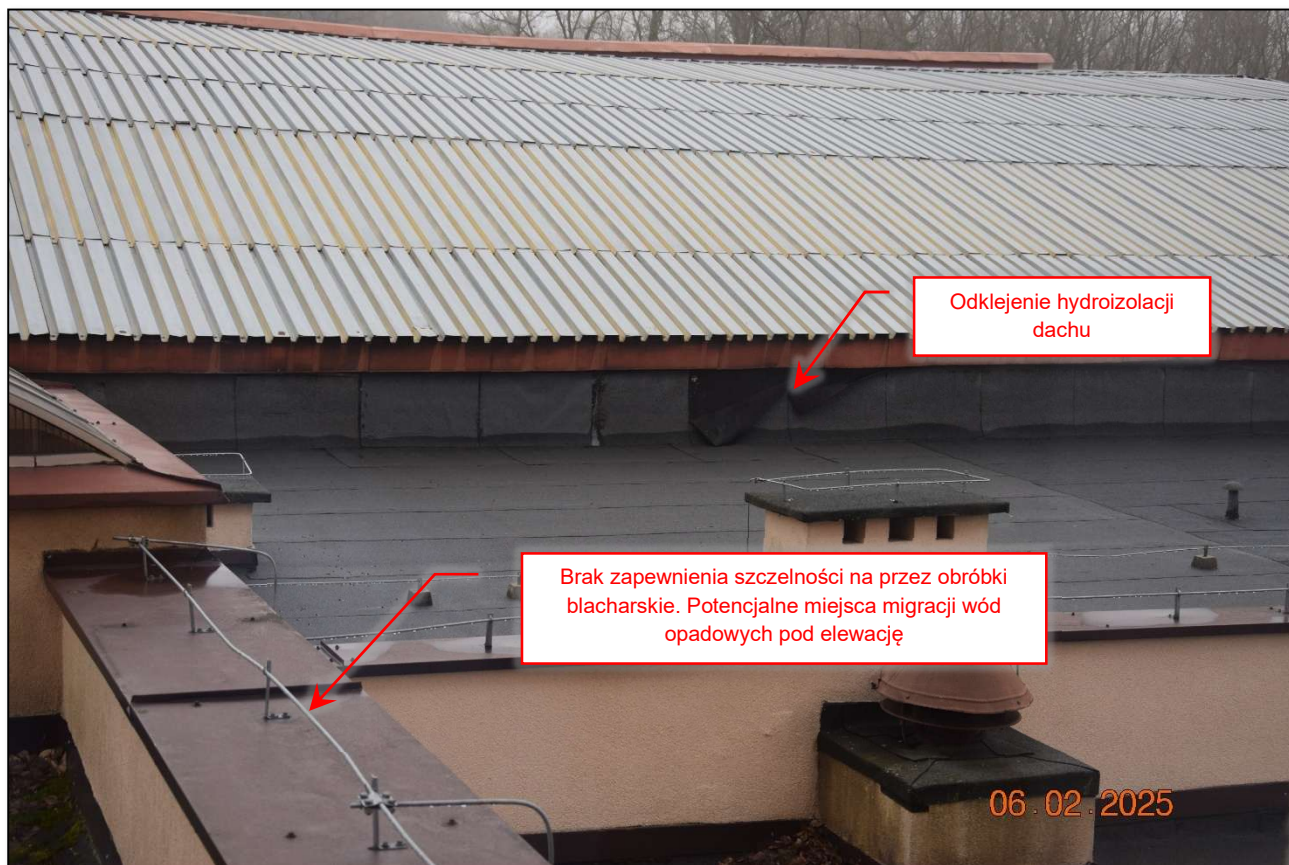
Fot. 125 Widok ogólny poszycia dachów płaskich. Widoczne uszkodzenie pionowych wywinięć hydroizolacji. (fot. Rafał Fit)

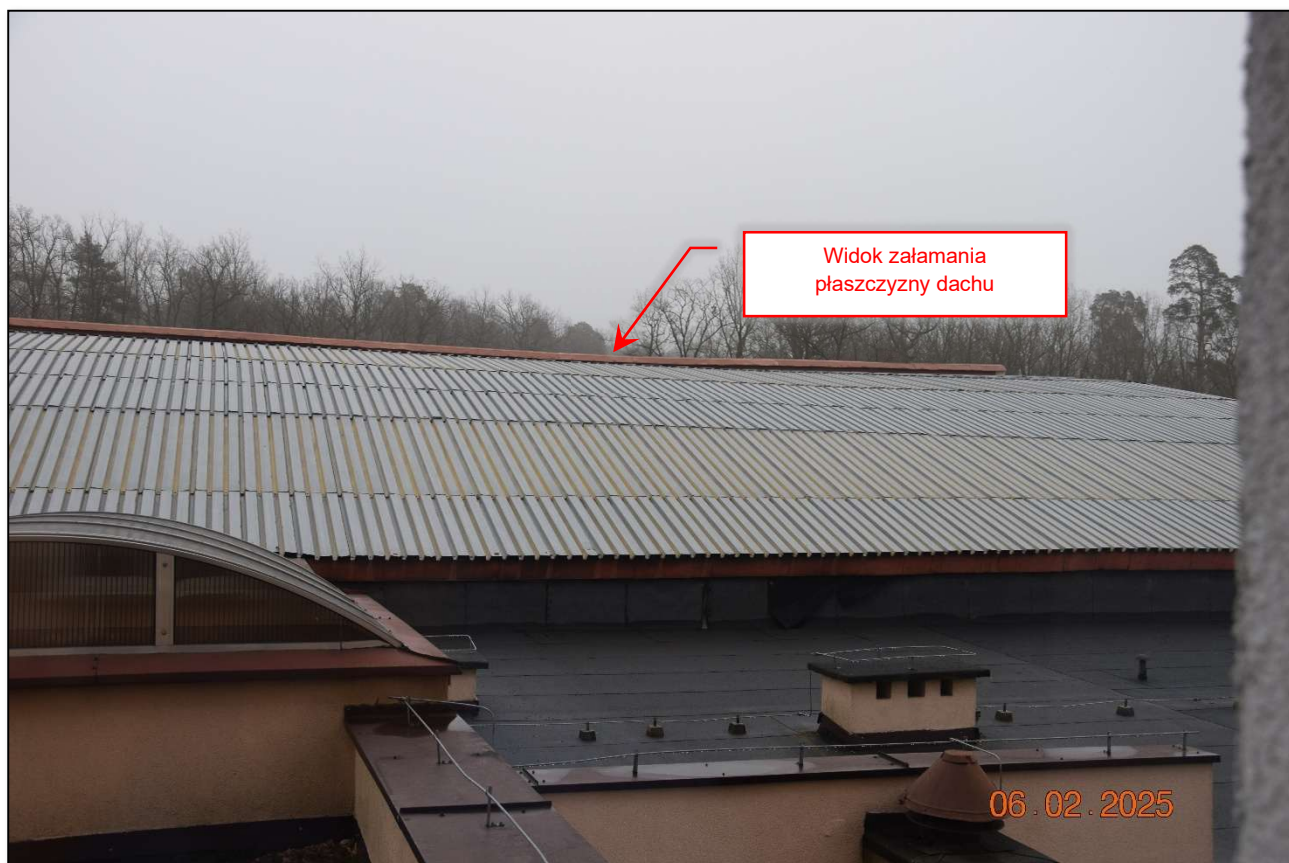
Fot. 126 Widok ogólny załamania płaszczyzny dachu. Analiza przyczyny w treści opracowania. (fot. Rafał Fit)

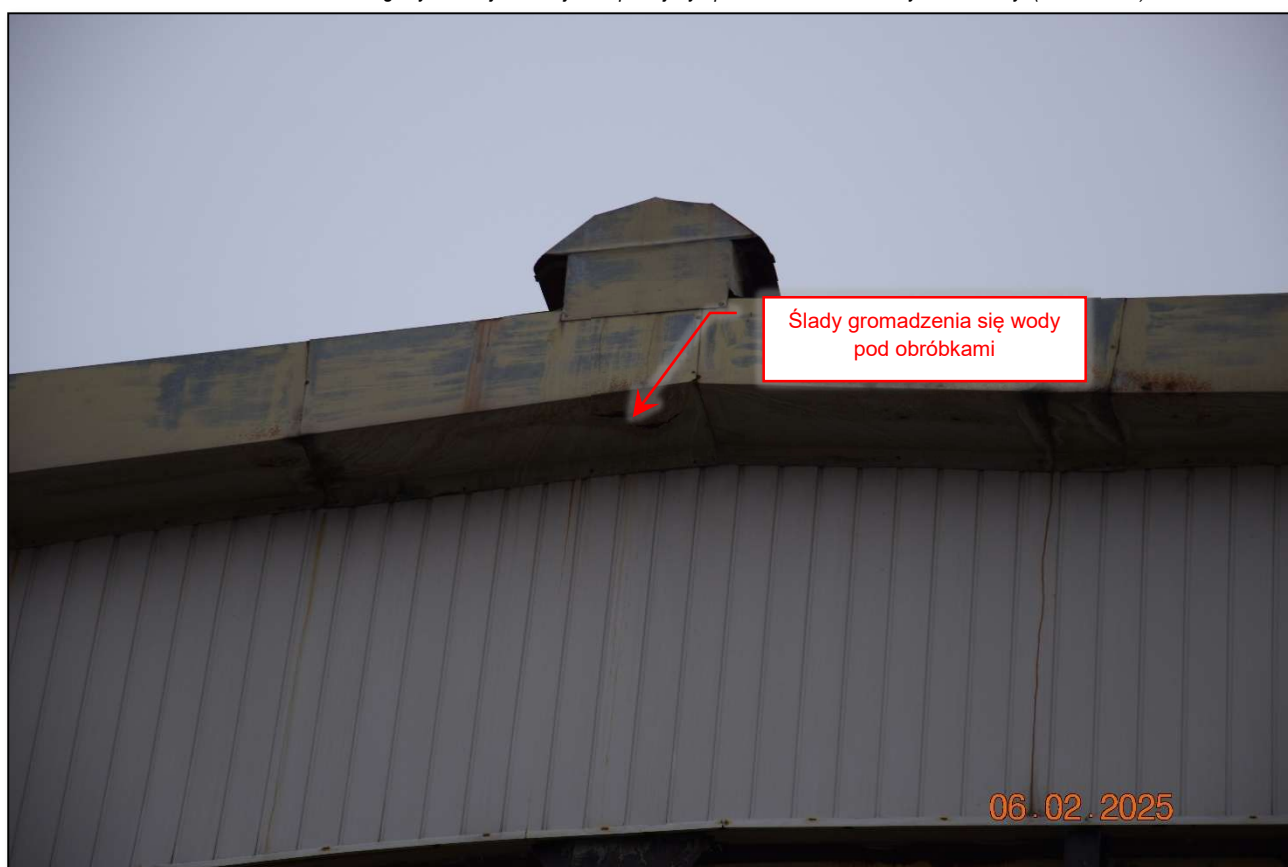
Fot. 131 Detal obróbek frontowych. Widoczne ślady korozji oraz nieszczelności połączeń. (fot. Rafał Fit)

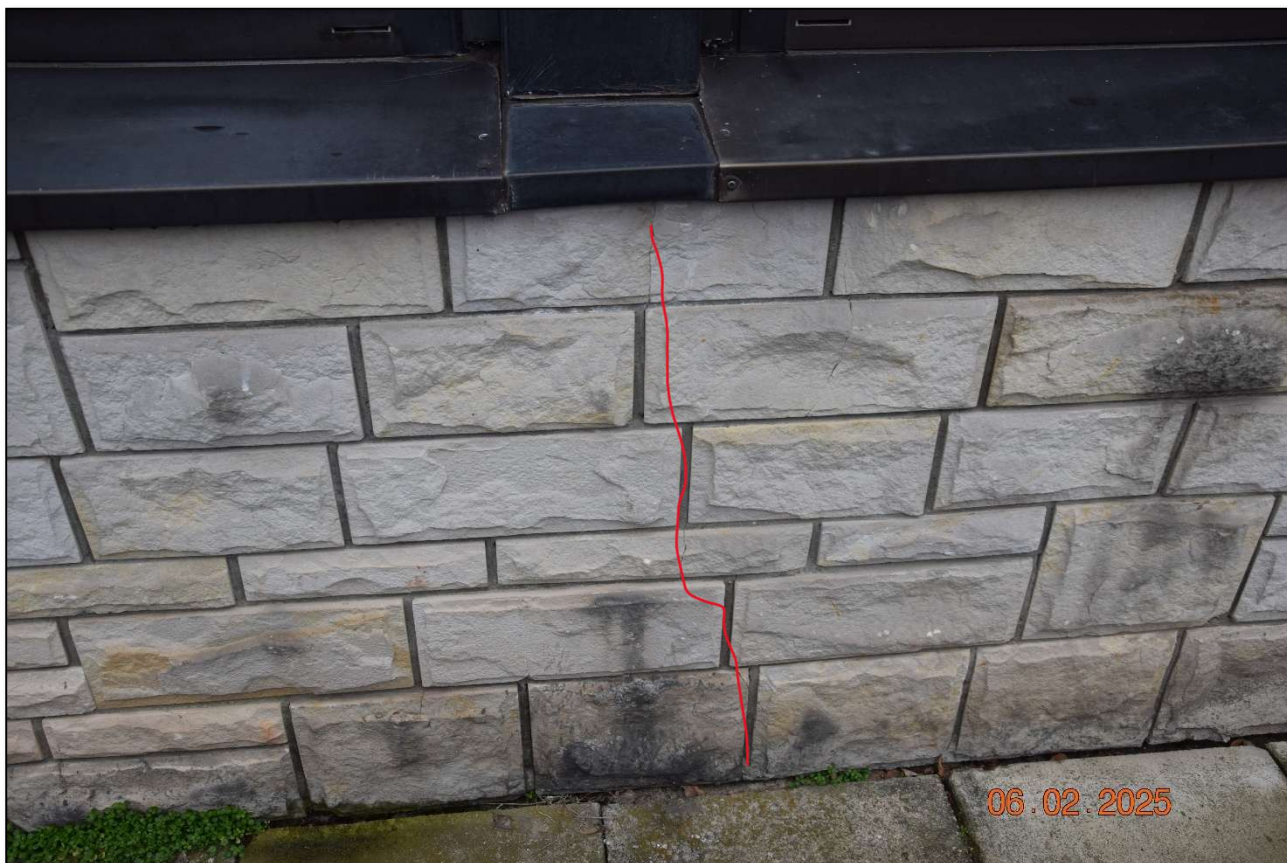
Fot. 132 Pęknięcia okładzin elewacyjnych spowodowane brakiem zapewnienia szczelności obróbek. Woda dostająca się pod okładzinę w okresach ujemnych temperatur zamarza i powoduje uszkodzenia i odspajanie kamienia od podłoża. (fot. Rafał Fit)

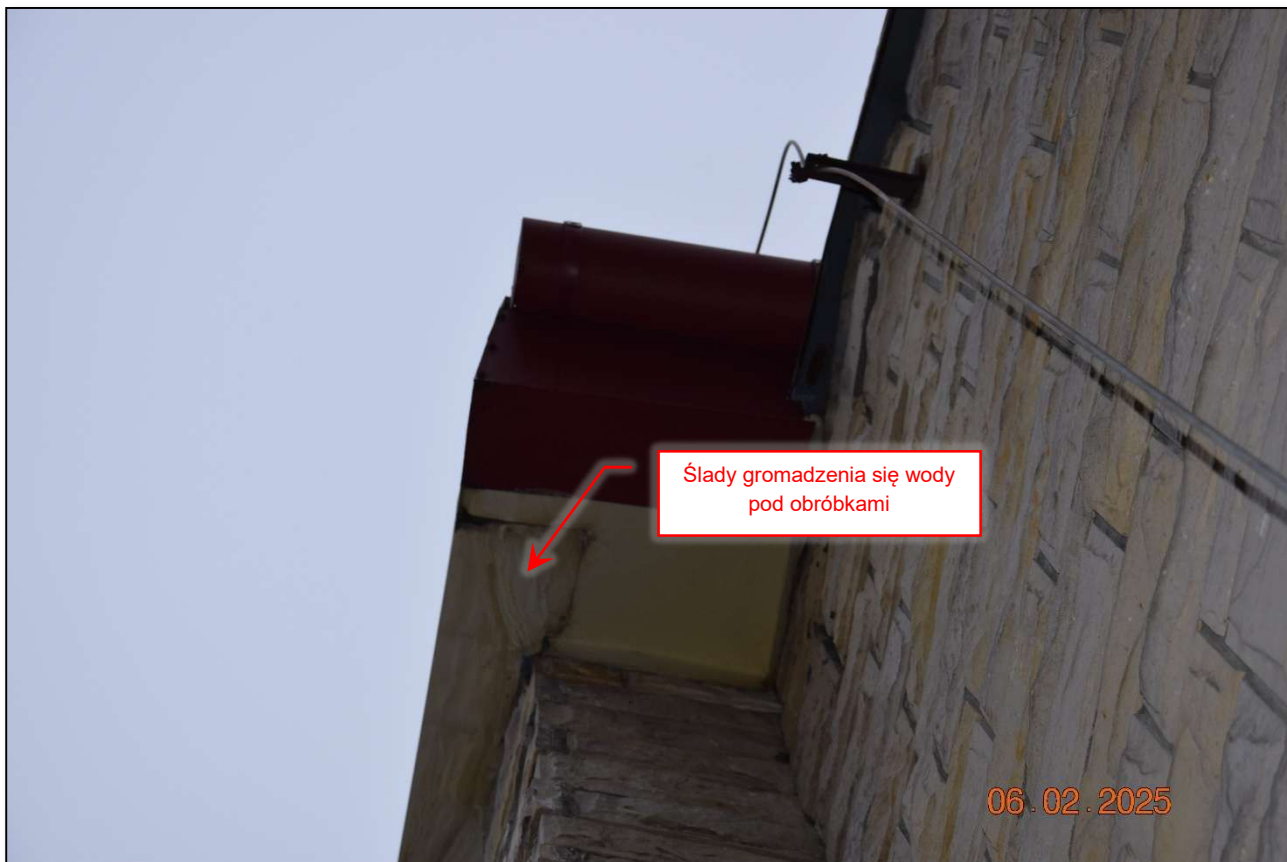
Fot. 133 Detal obróbek frontowych. Widoczne ślady korozji oraz nieszczelności połączeń. (fot. Rafał Fit)

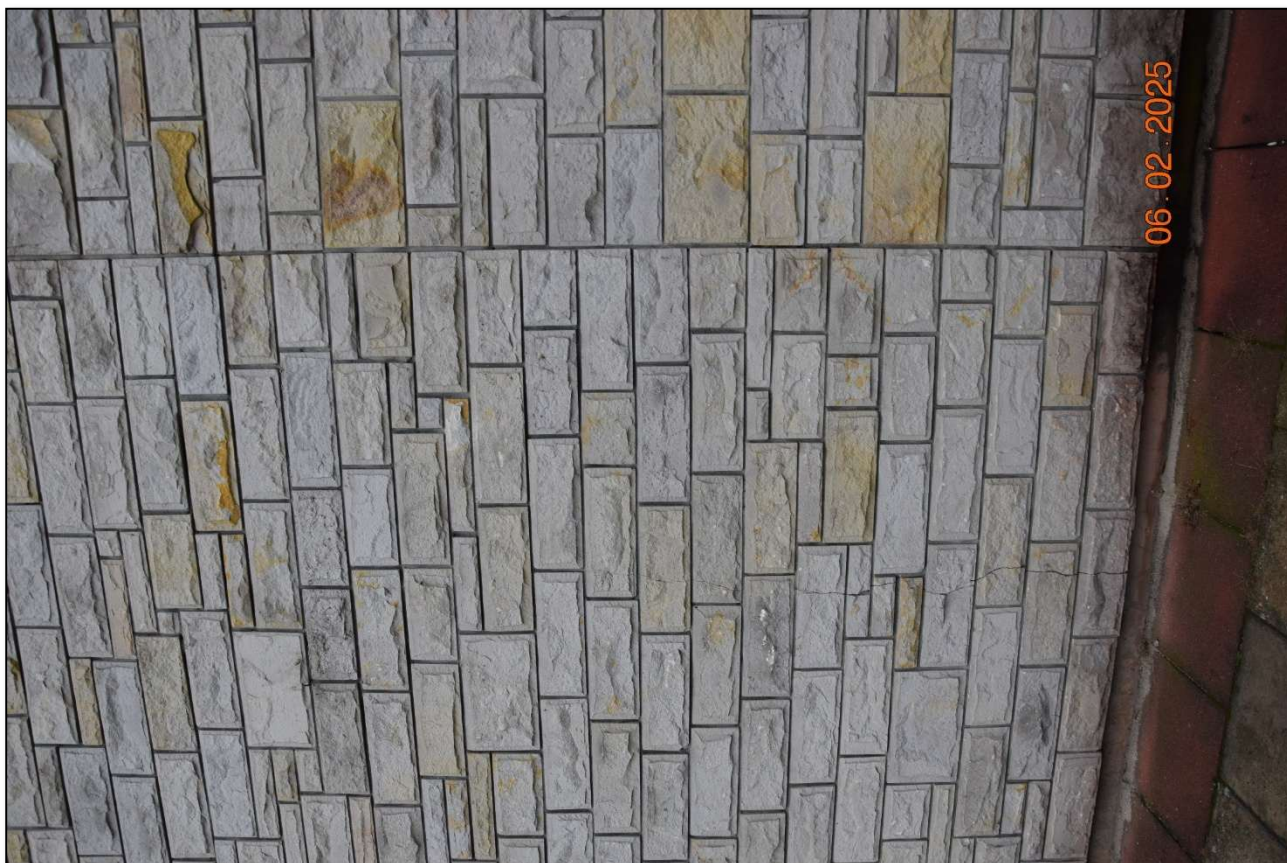
Fot. 134 Detal dylatacji pomiędzy halą pływalni a częścią odnowy biologicznej – stan techniczny dobry. (fot. Rafał Fit)

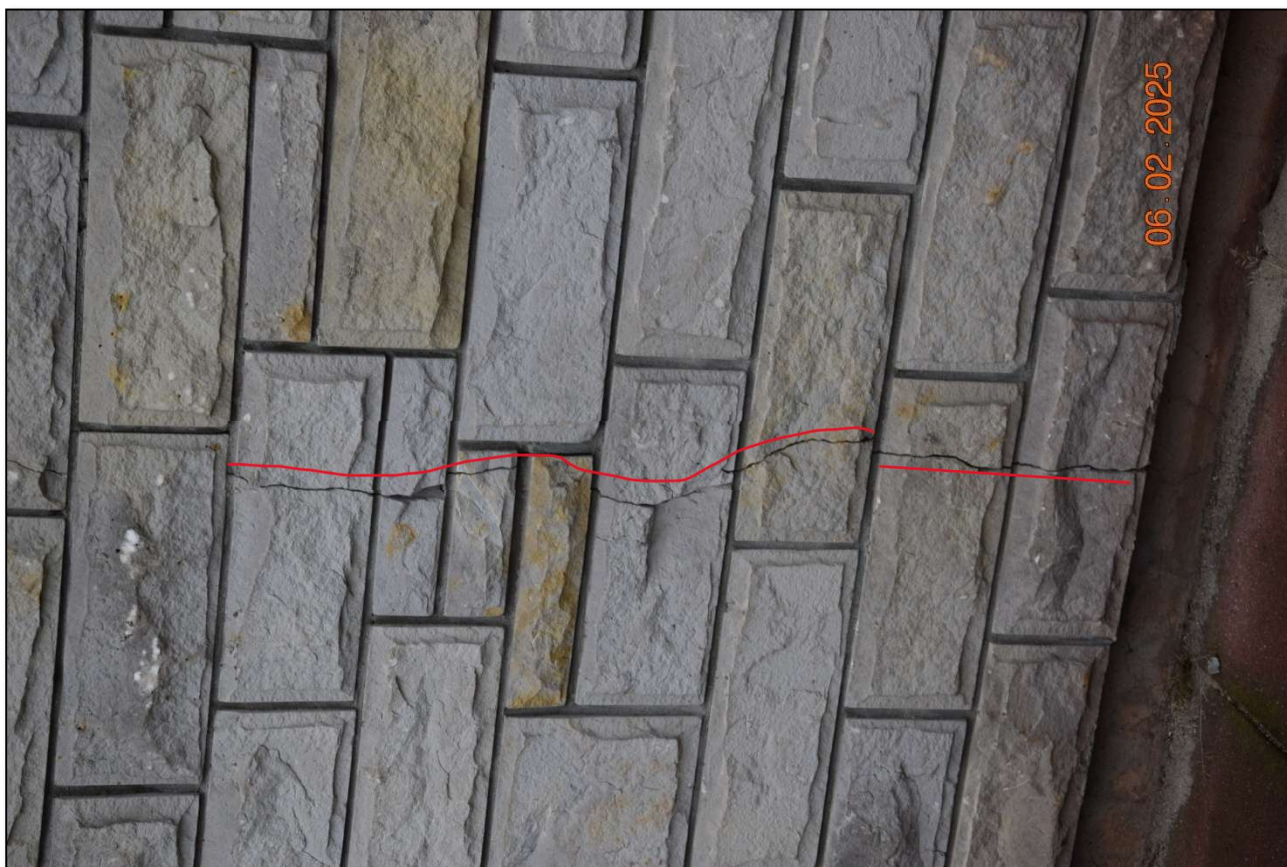
Fot. 135 Widok uszkodzonych okładzin kamiennych spowodowanych korozją mrozową. Brak widocznych pęknięć po drugiej stronie przegrody i ścianach fundamentowych (fot. Rafał Fit)

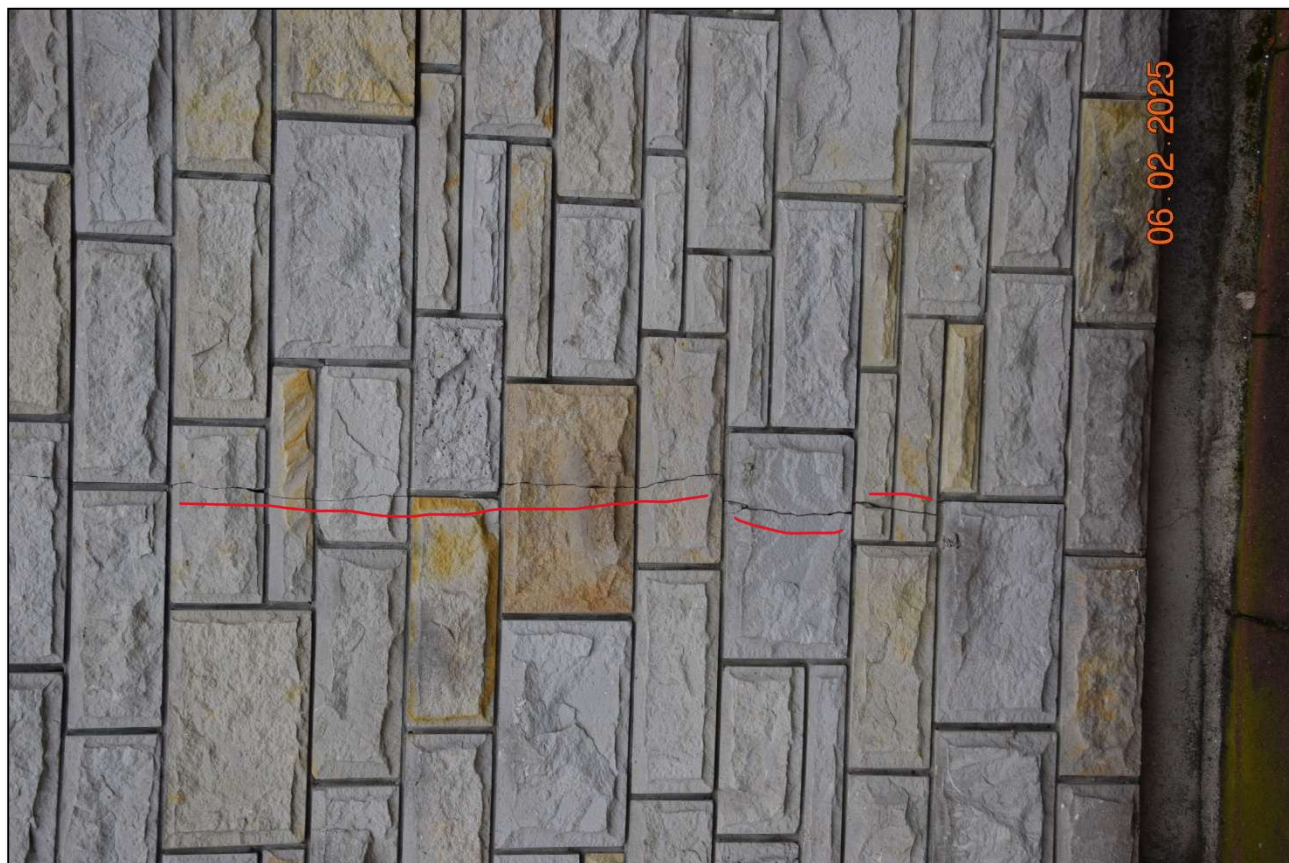
Fot. 136 Widok uszkodzonych okładzin kamiennych spowodowanych korozją mrozową. Brak widocznych pęknięć po drugiej stronie przegrody i ścianach fundamentowych (fot. Rafał Fit)
