EKSPERTYZA TECHNICZNA

Budowlano-konstrukcyjna wraz z istotnymi warunkami dla oceny stanu technicznego i zaleceniami dalszej poprawnej eksploatacji budynku pływalni w kompleksie Centralnego Ośrodka Sportu – Ośrodka Przygotowań Olimpijskich w Spale

Aleja Prezydenta Ignacego Mościckiego 6, 97-215 Spała, województwo łódzkie

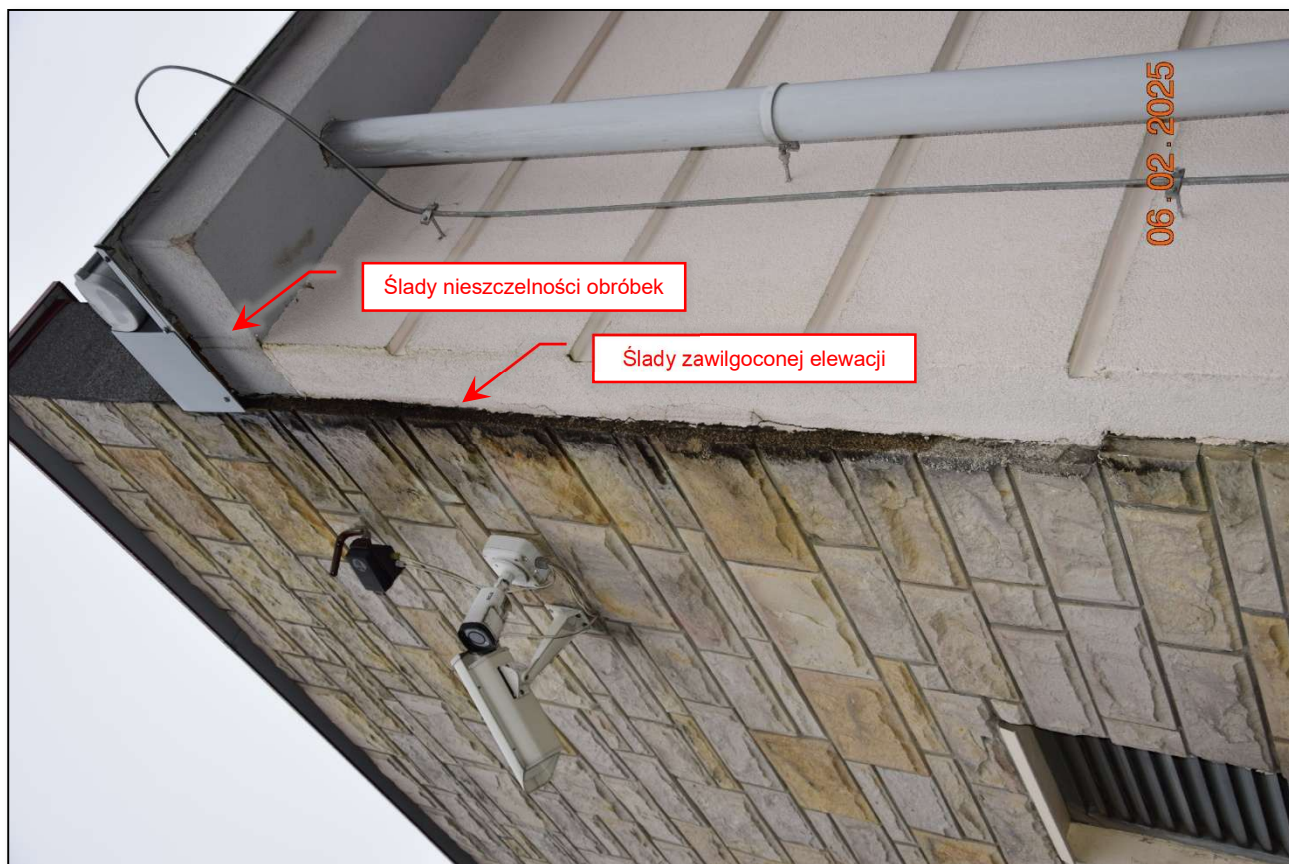
Fot. 137 Detal niewłaściwie ukształtowanego połączenia dwóch rodzajów elewacji oraz brak szczelności izolacji na attyce powoduje wnikanie wody pod elewację (fot. Rafał Fit)

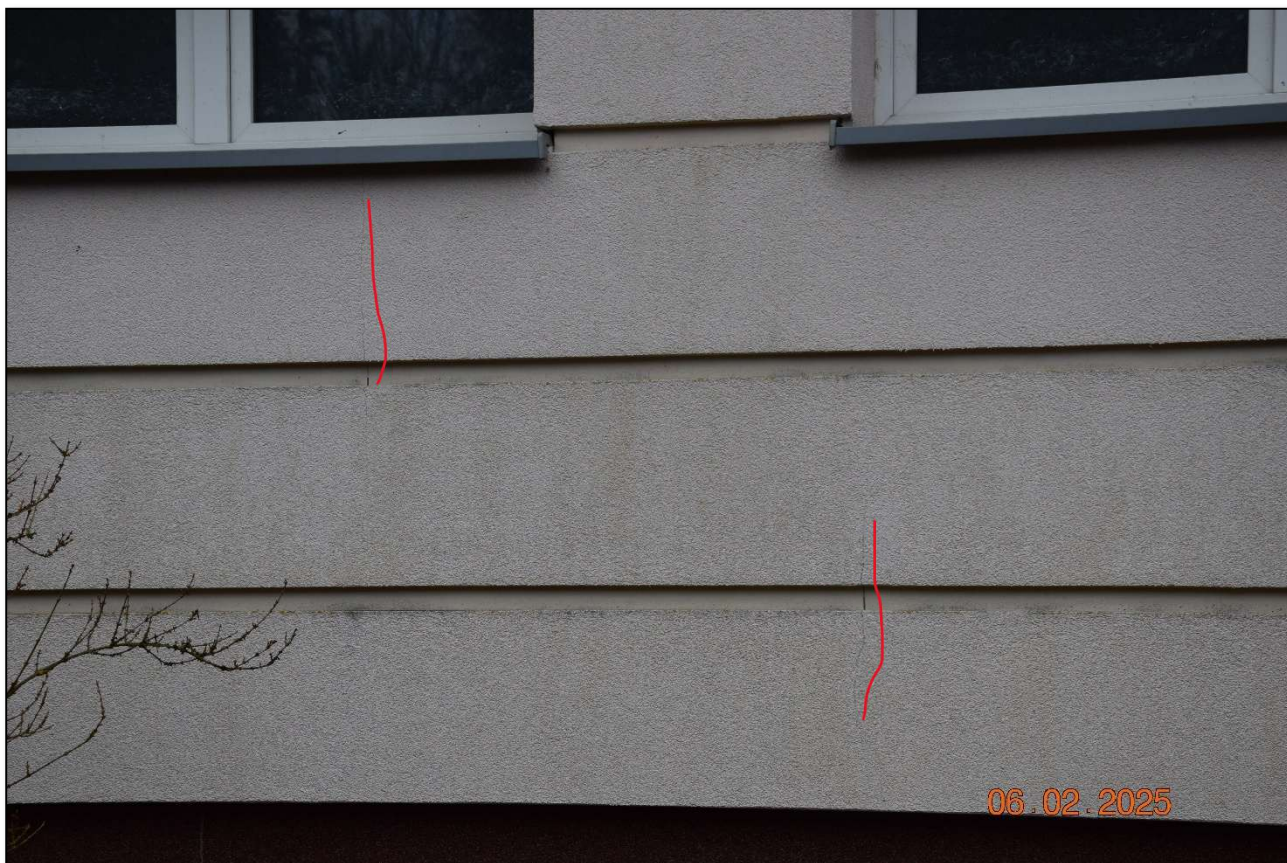
Fot. 138 widok ogólny uszkodzeń elewacji wykonanej w systemie ETICS spowodowane błędami wykonawczymi i okresem eksploatacji. Stan techniczny – dostateczny.
(fot. Rafał Fit)

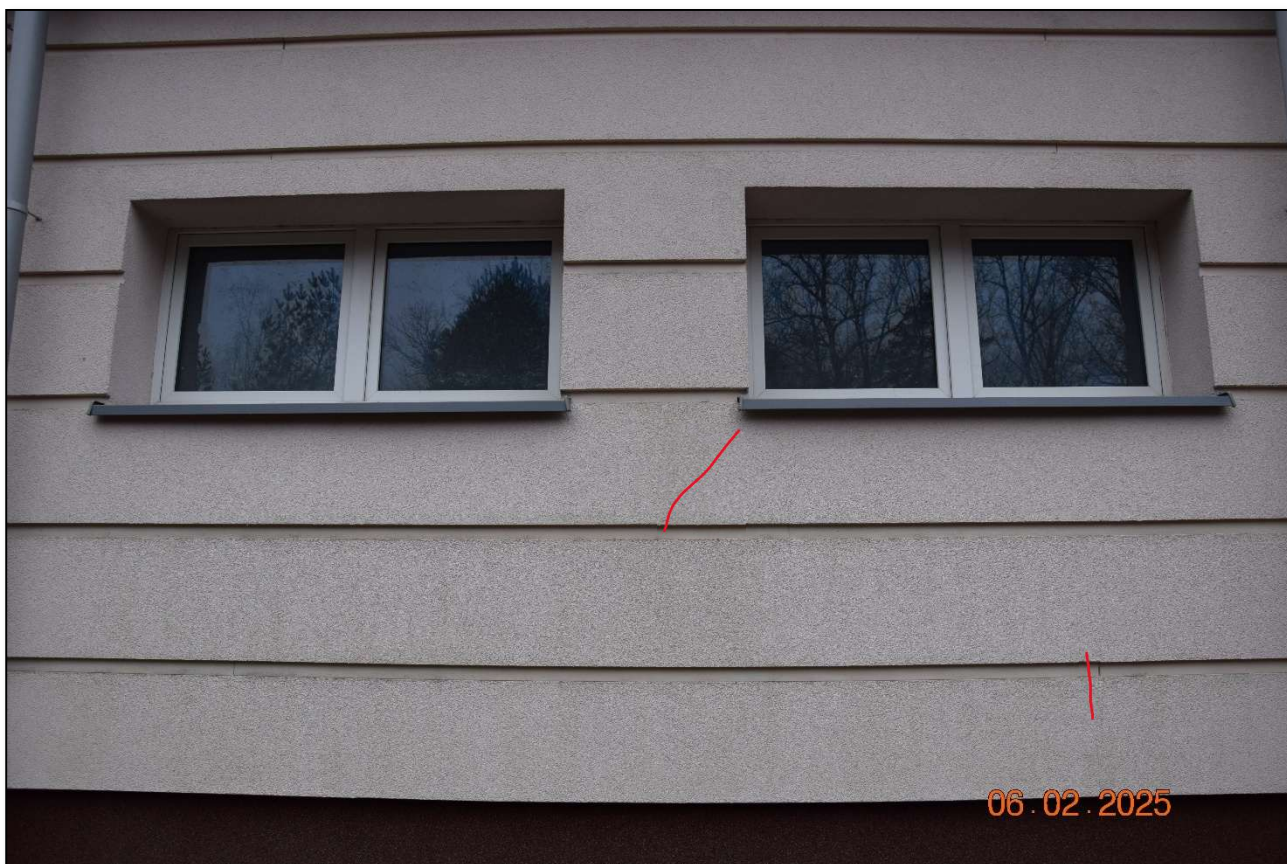
Fot. 139 widok ogólny uszkodzeń elewacji wykonanej w systemie ETICS spowodowane błędami wykonawczymi i okresem eksploatacji. Stan techniczny – dostateczny.
(fot. Rafał Fit)

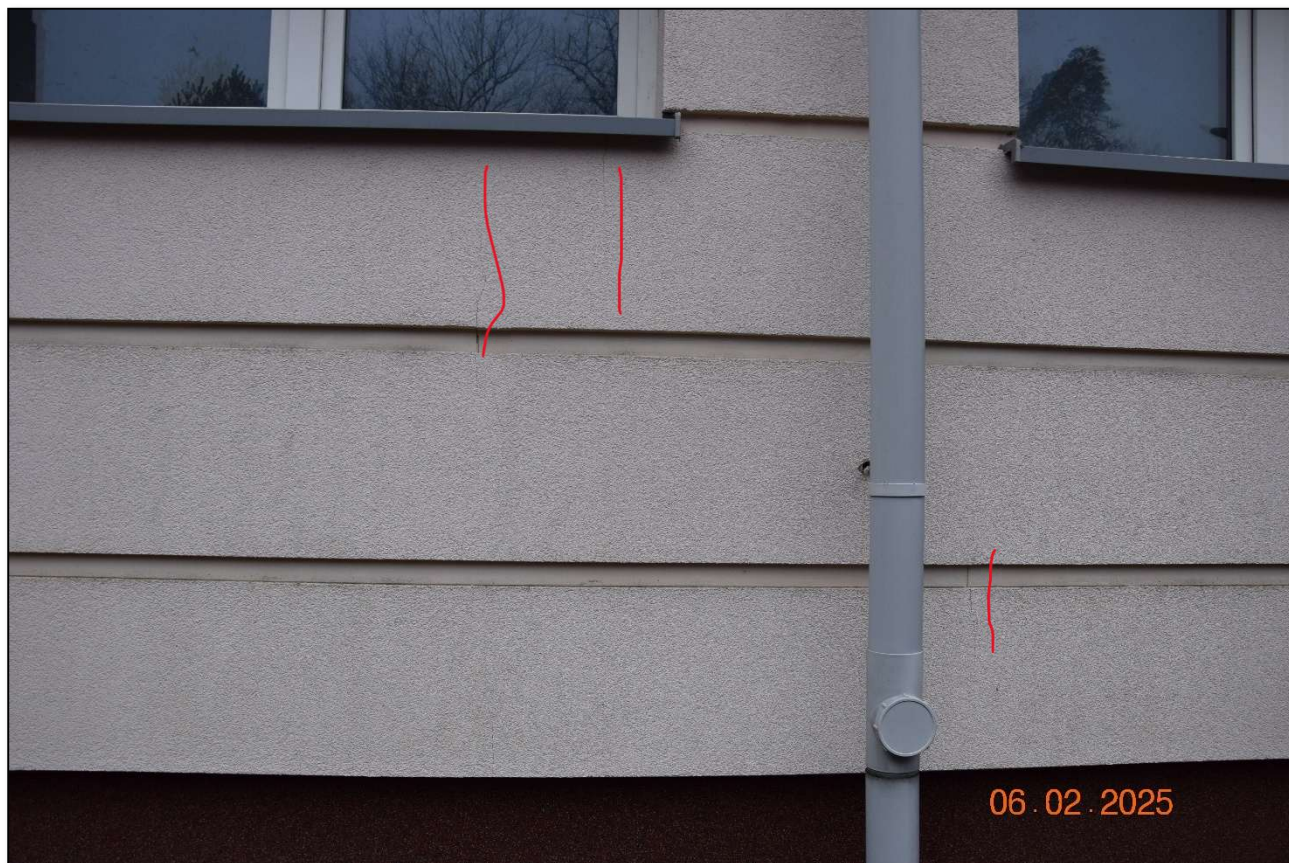
Fot. 140 widok ogólny uszkodzeń elewacji wykonanej w systemie ETICS spowodowane błędami wykonawczymi i okresem eksploatacji. Stan techniczny – dostateczny. (fot. Rafał Fit)

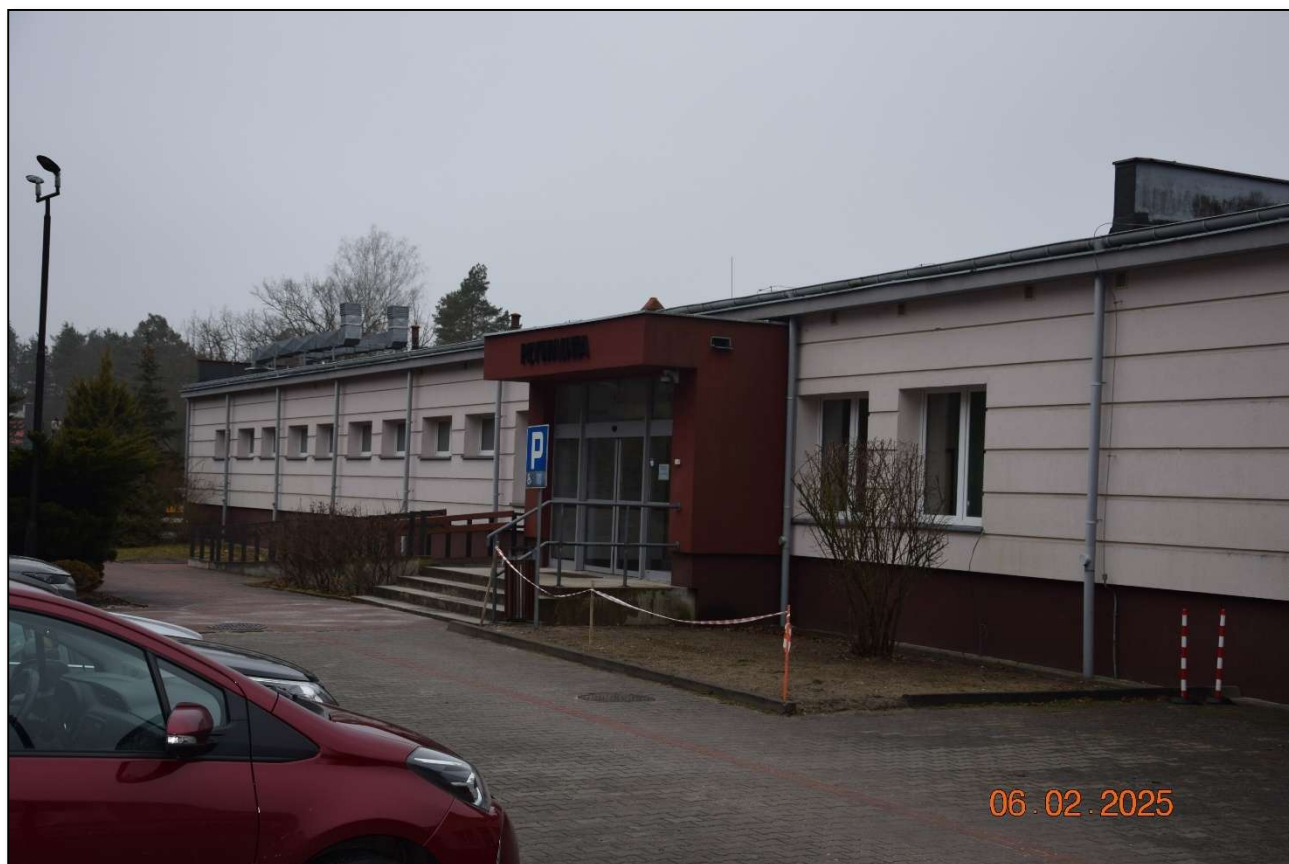
Fot. 141 Widok ogólny wejścia głównego do budynku pływalni – stan techniczny dostateczny. (fot. Rafał Fit)

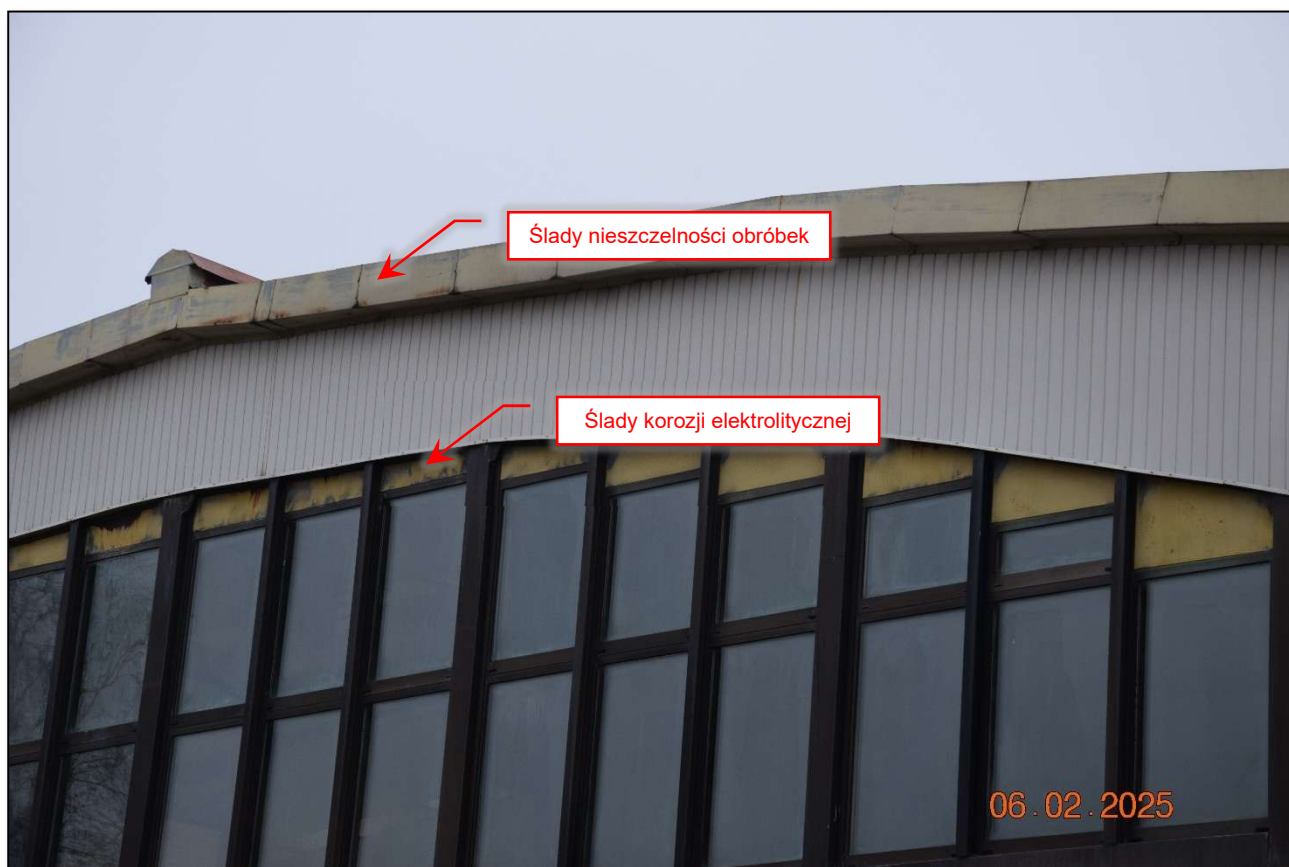
Fot. 145 Widoczne ślady rozwijającej się korozji na skutek zastosowania stalowych paneli wpiętych w aluminiową konstrukcję. Korozja galwaniczna powoduje rdzewienie elementów stalowych oraz utlenianie aluminium przez co dochodzi do osłabienia nośności przekroji konstrukcyjnych. (fot. Rafał Fit)

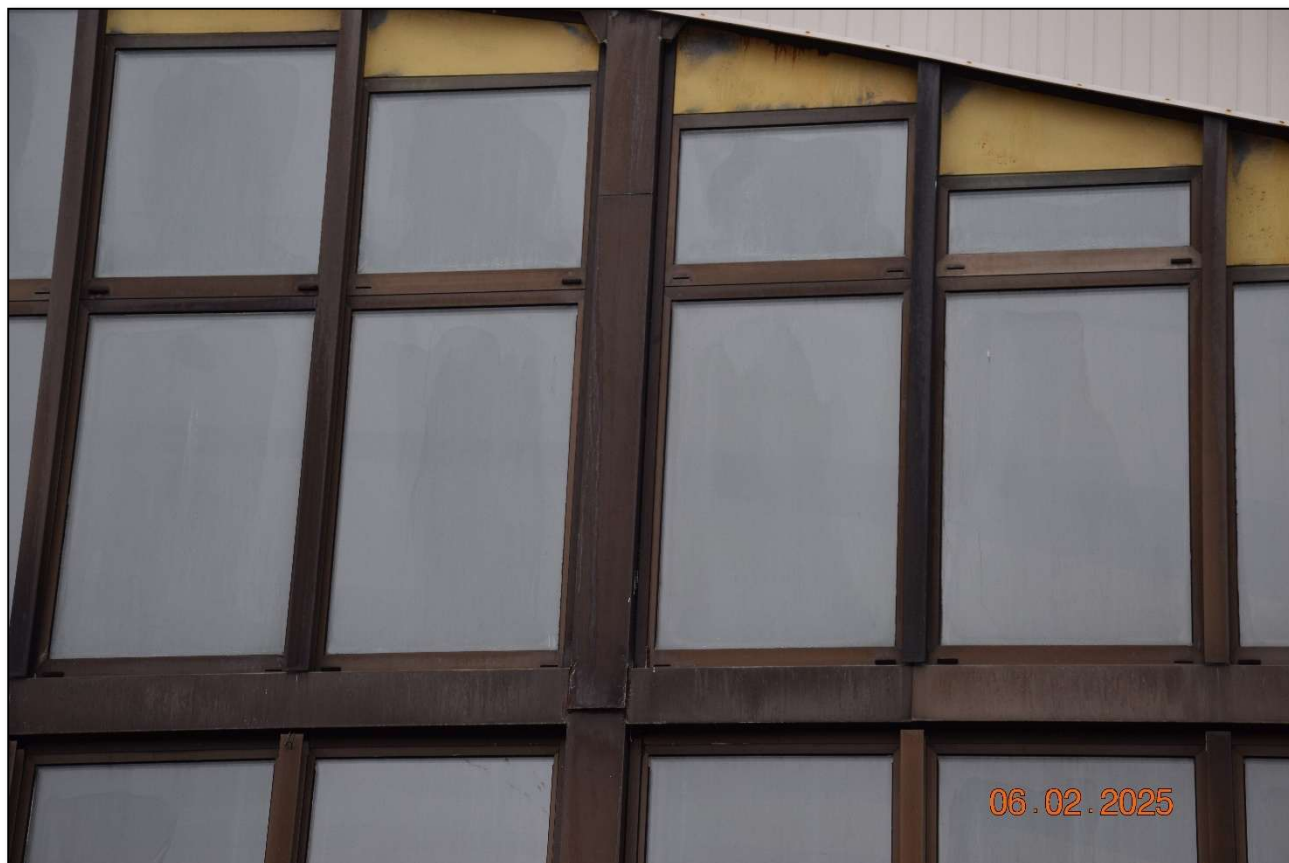
Fot. 146 Widoczne ślady gromadzenia się pary wodnej na wewnętrznej stronie szklenia świadczą o uszkodzonej izolacyjności pakietów szybowych – stan techniczny zły. (fot. Rafał Fit)

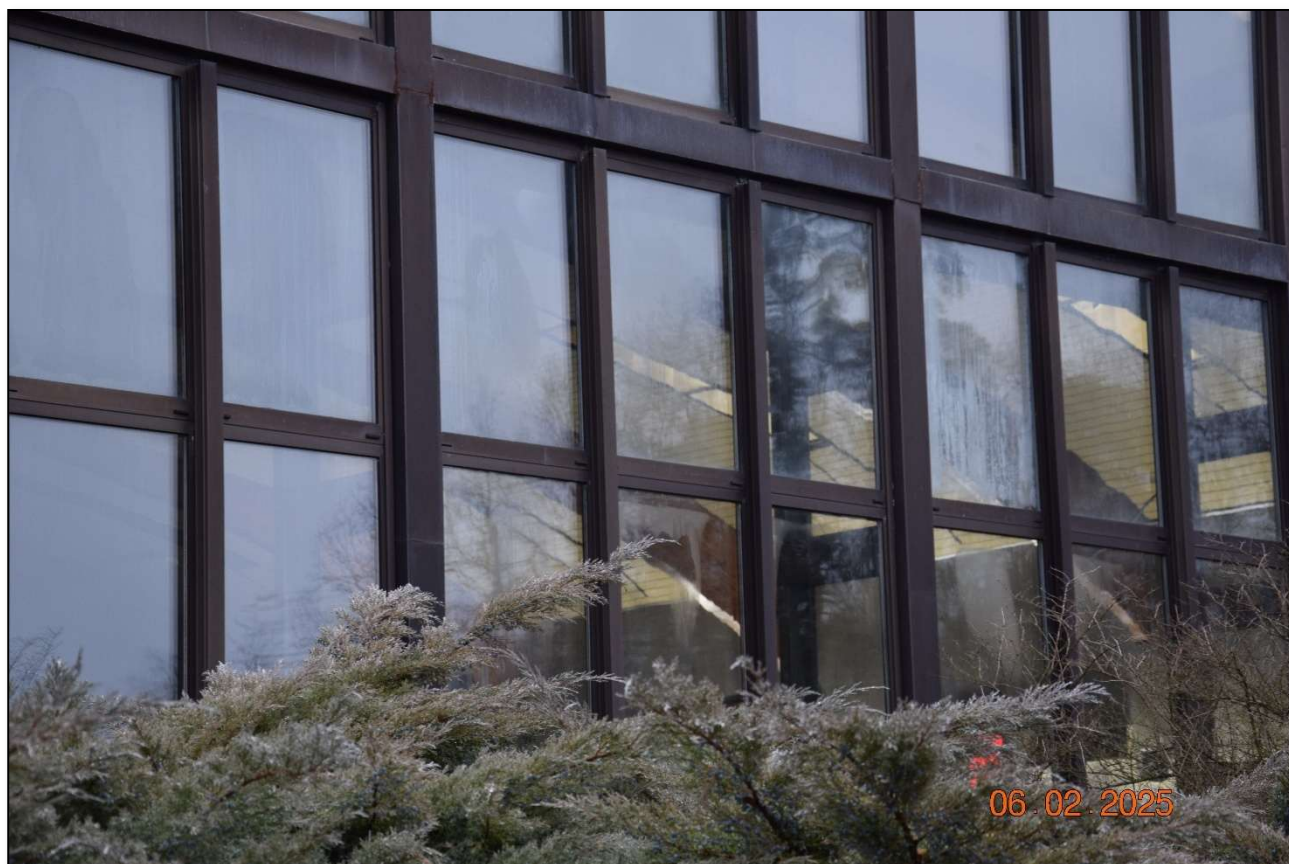
Fot. 147 Widoczne ślady gromadzenia się pary wodnej na wewnętrznej stronie szklenia jak i w pakietach szybowych świadczą o uszkodzonej izolacyjności pakietów szybowych oraz utracie gazu wypełniającego komorę – stan techniczny zły. (fot. Rafał Fit)

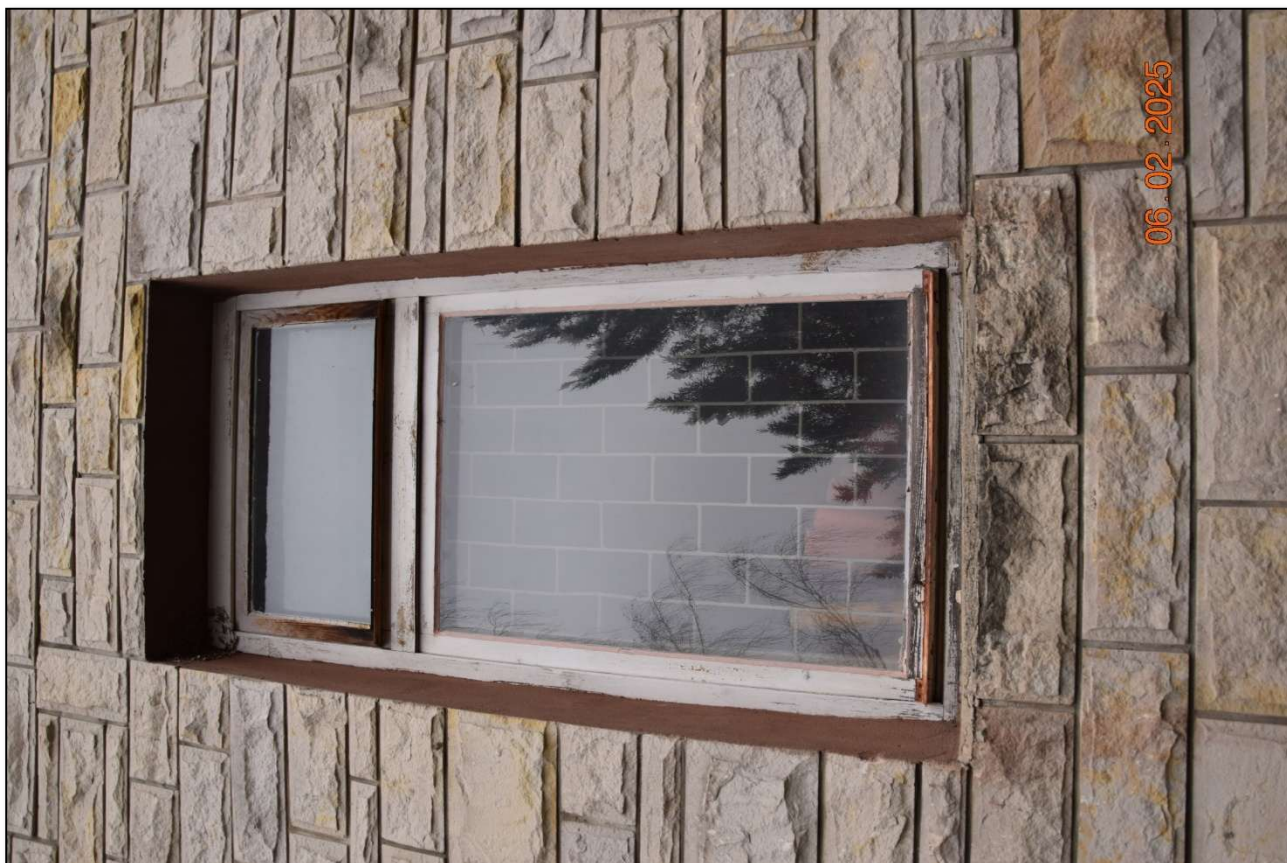
Fot. 148 Stolarka okienna starego typu nie spełnia obecnych parametrów izolacyjności energetycznej. Stan techniczny zły. (fot. Rafał Fit)

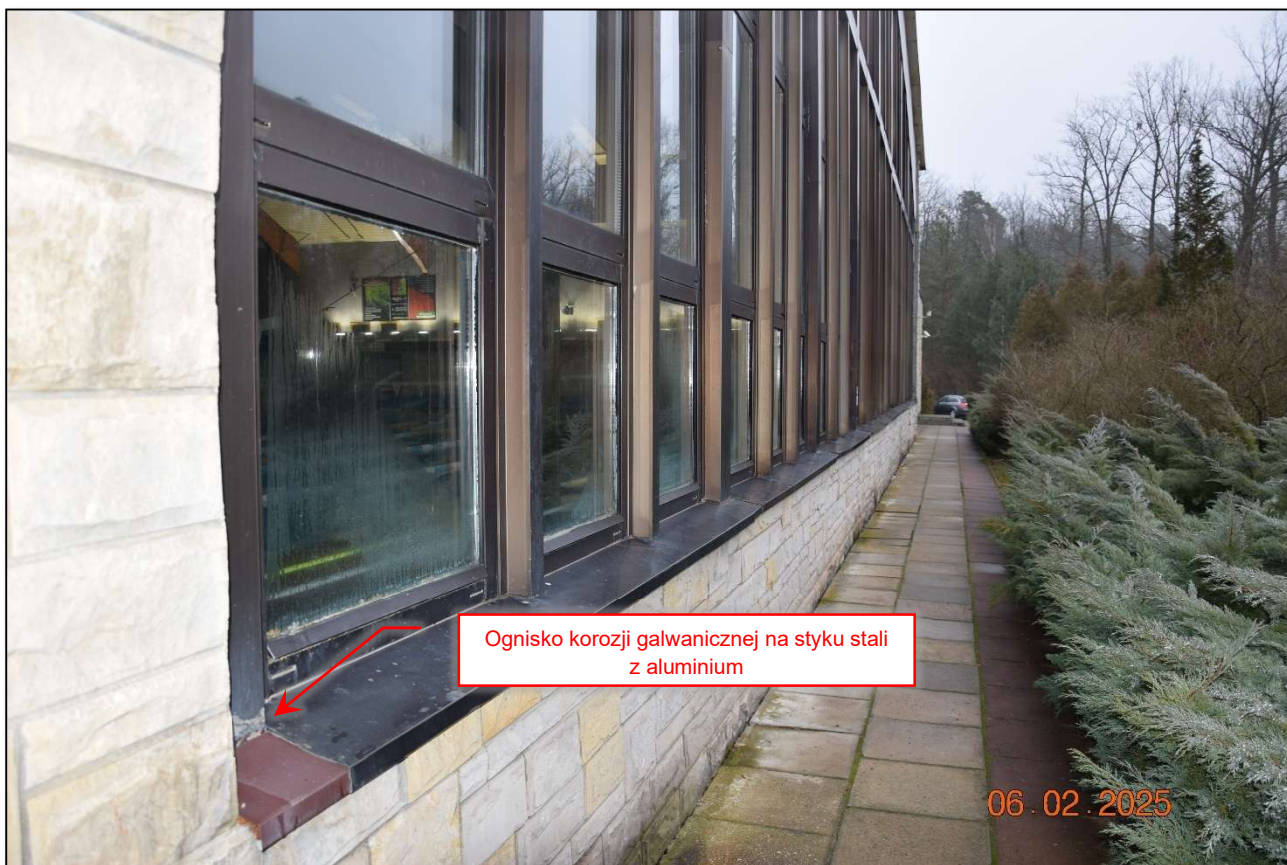
Fot. 149 Widok niewłaściwie wykonanych obróbek blacharskich. Zastosowano różne typy materiałów (aluminium, stal) przez co rozwija się korozja galwaniczna. (fot. Rafał Fit)

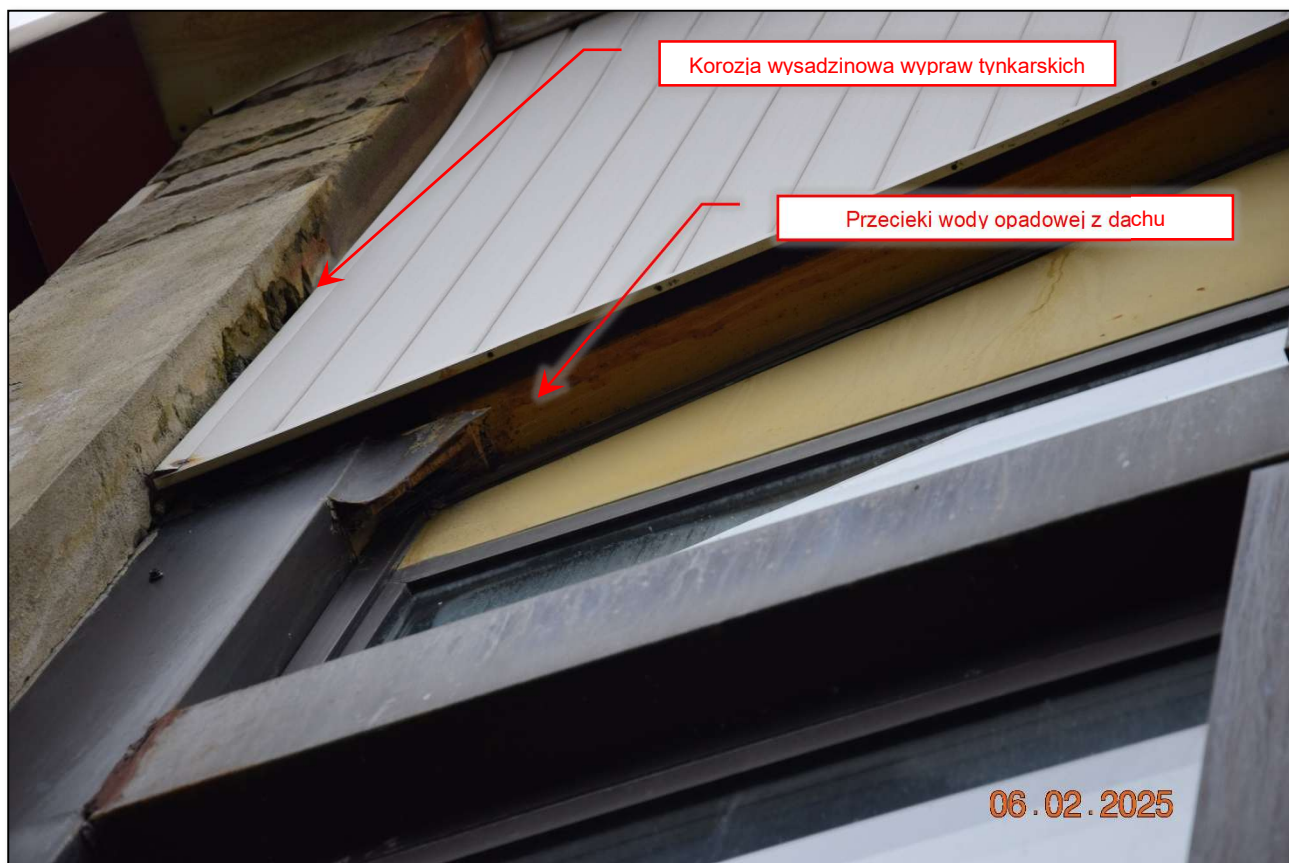
Fot. 150 Detal wycieków wody spod elementów fasady. Stan techniczny – zły. (fot. Rafał Fit)

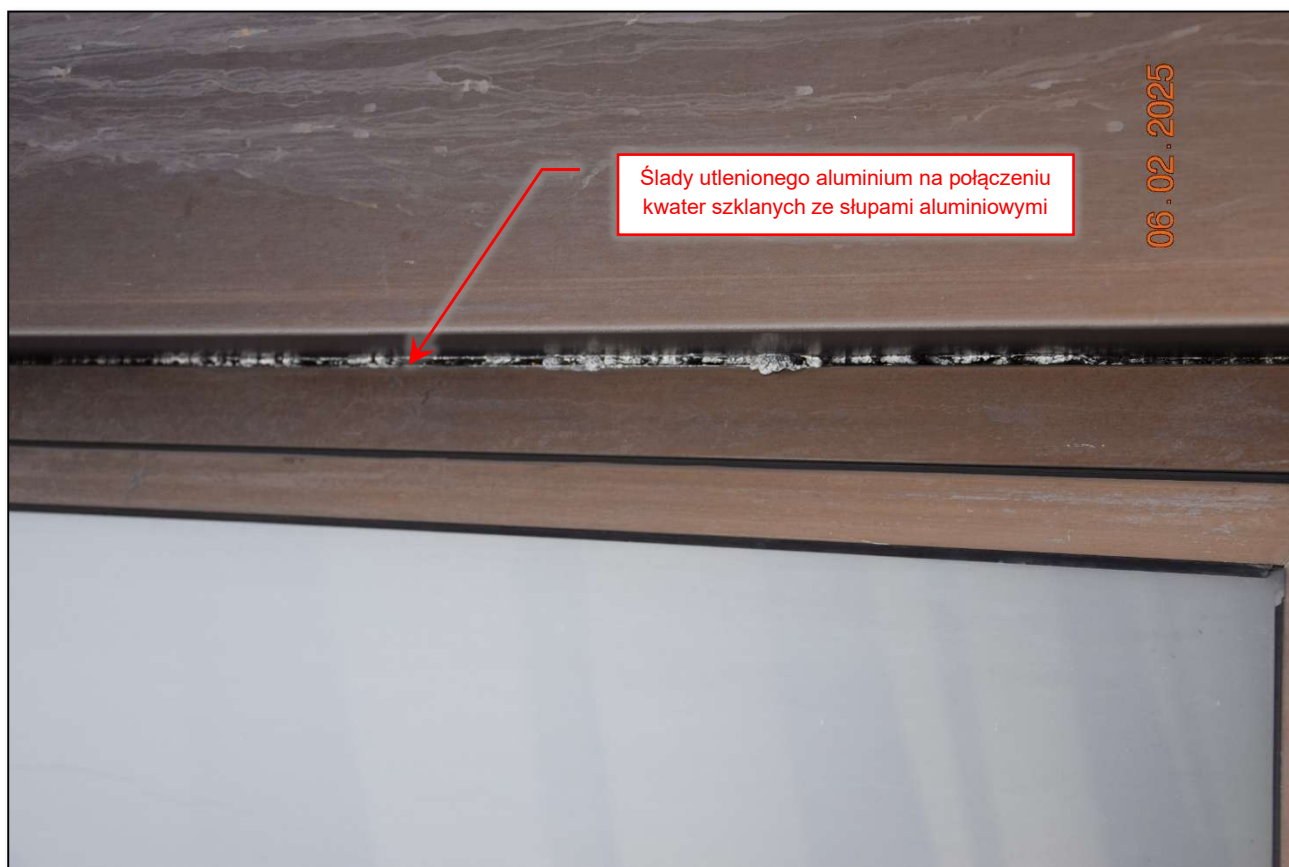
Fot. 151 Detal korozji galwanicznej słupów konstrukcji nośnej fasady aluminiowej. Stan techniczny – zły. (fot. Rafał Fit)

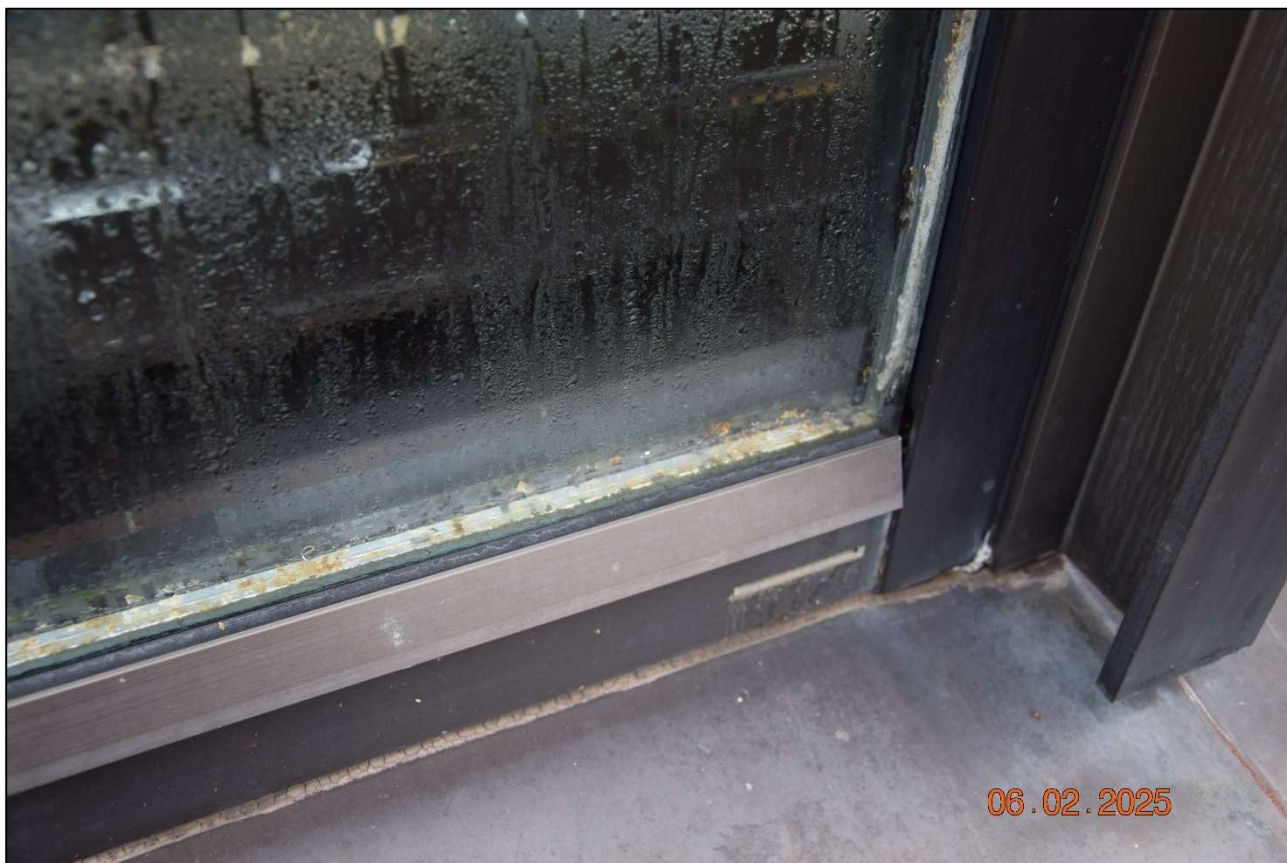
Fot. 152 Detal uszkodzonych pakietów szybowych fasady aluminium – szklanej. Stan techniczny – zły. (fot. Rafał Fit)

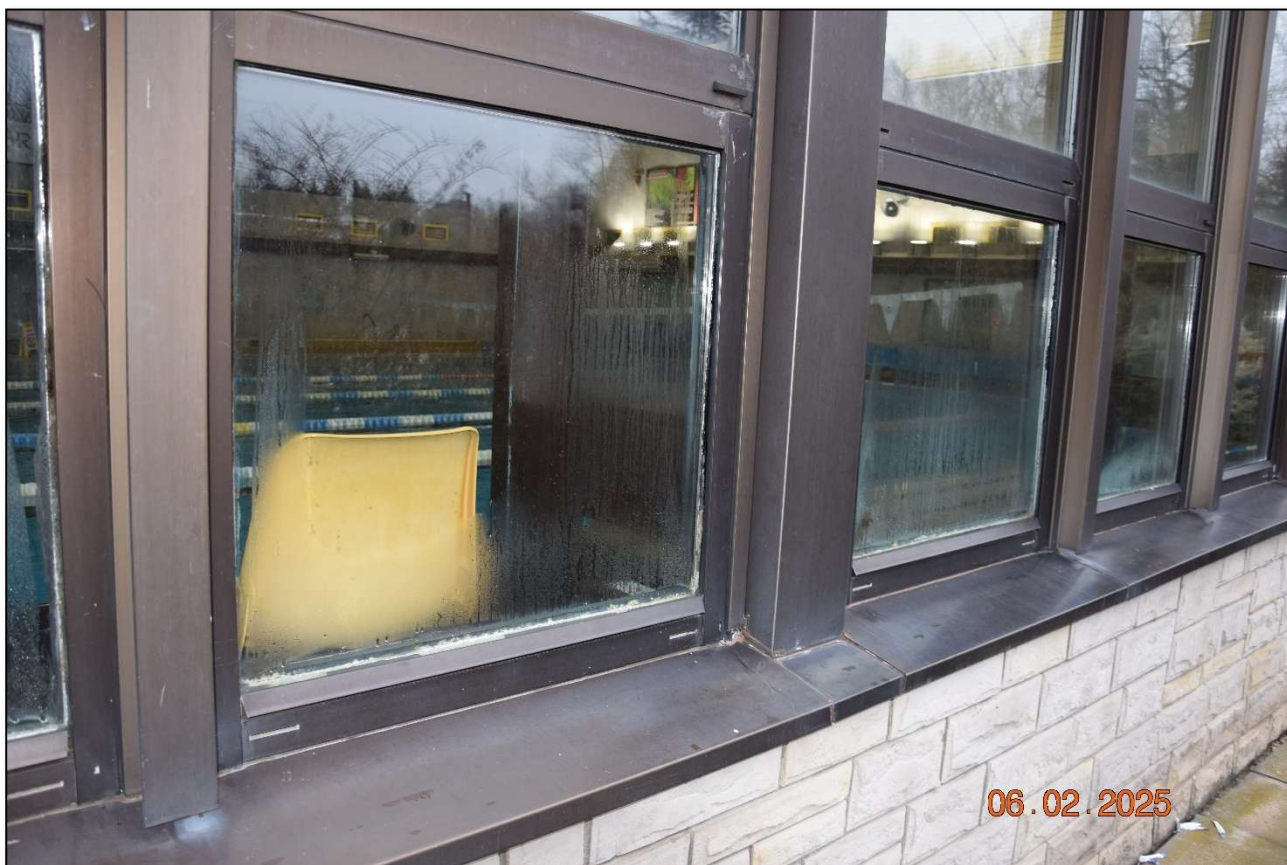
Fot. 153 Detal uszkodzonych pakietów szybowych fasady aluminium – szklanej. Stan techniczny – zły. (fot. Rafał Fit)

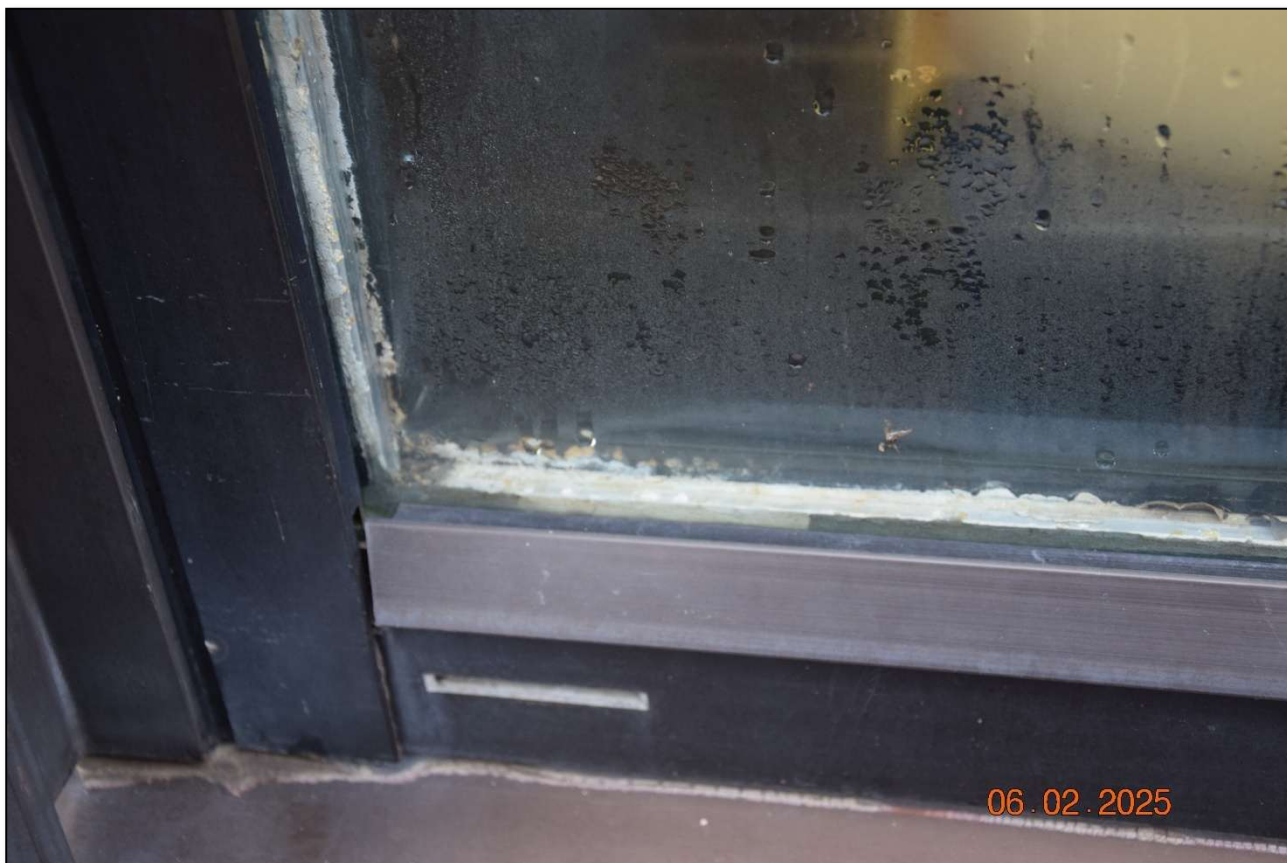
Fot. 154 Detal uszkodzonych pakietów szybowych fasady aluminiowo – szklanej. Stan techniczny – zły. (fot. Rafał Fit)

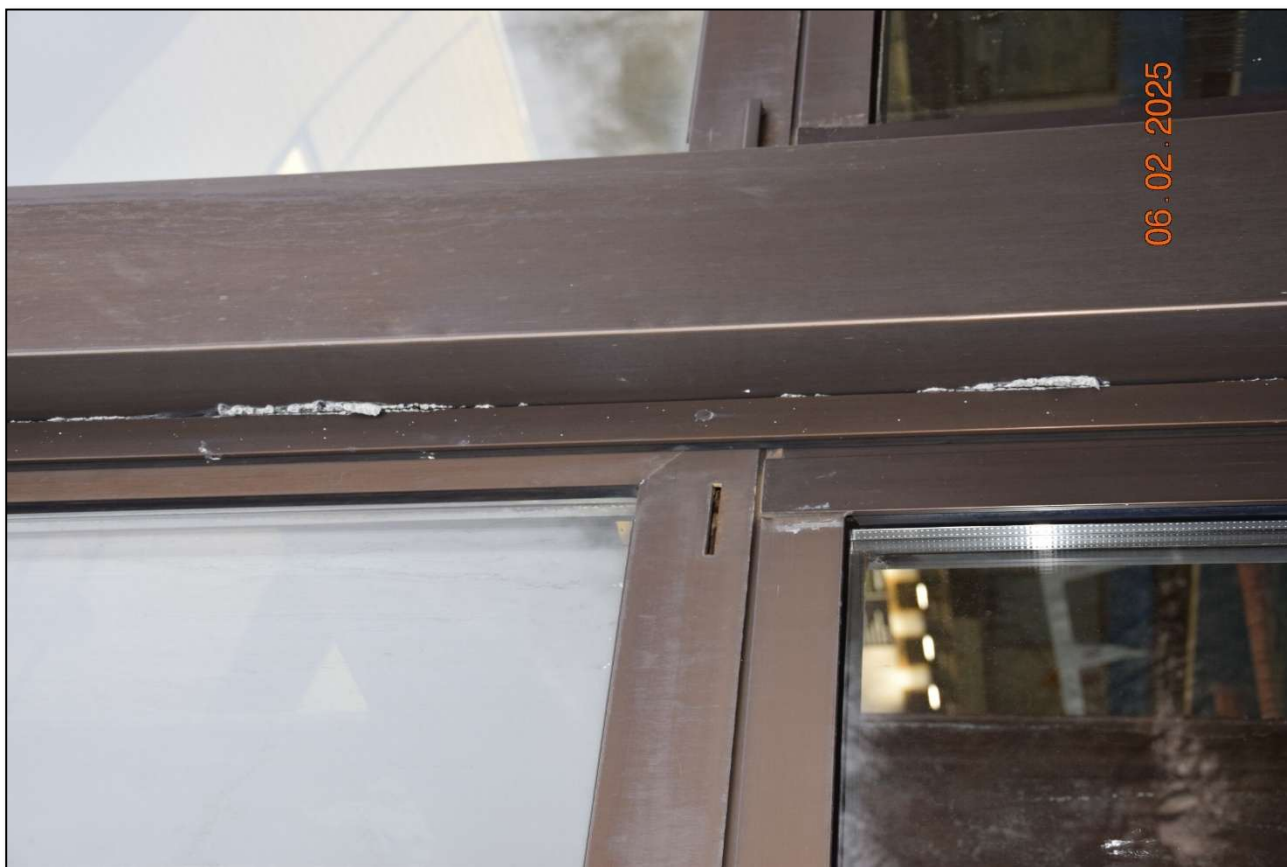
Fot. 155 Detal korozji galwanicznej słupów konstrukcji nośnej fasady aluminiowej. Stan techniczny – zły. (fot. Rafał Fit)

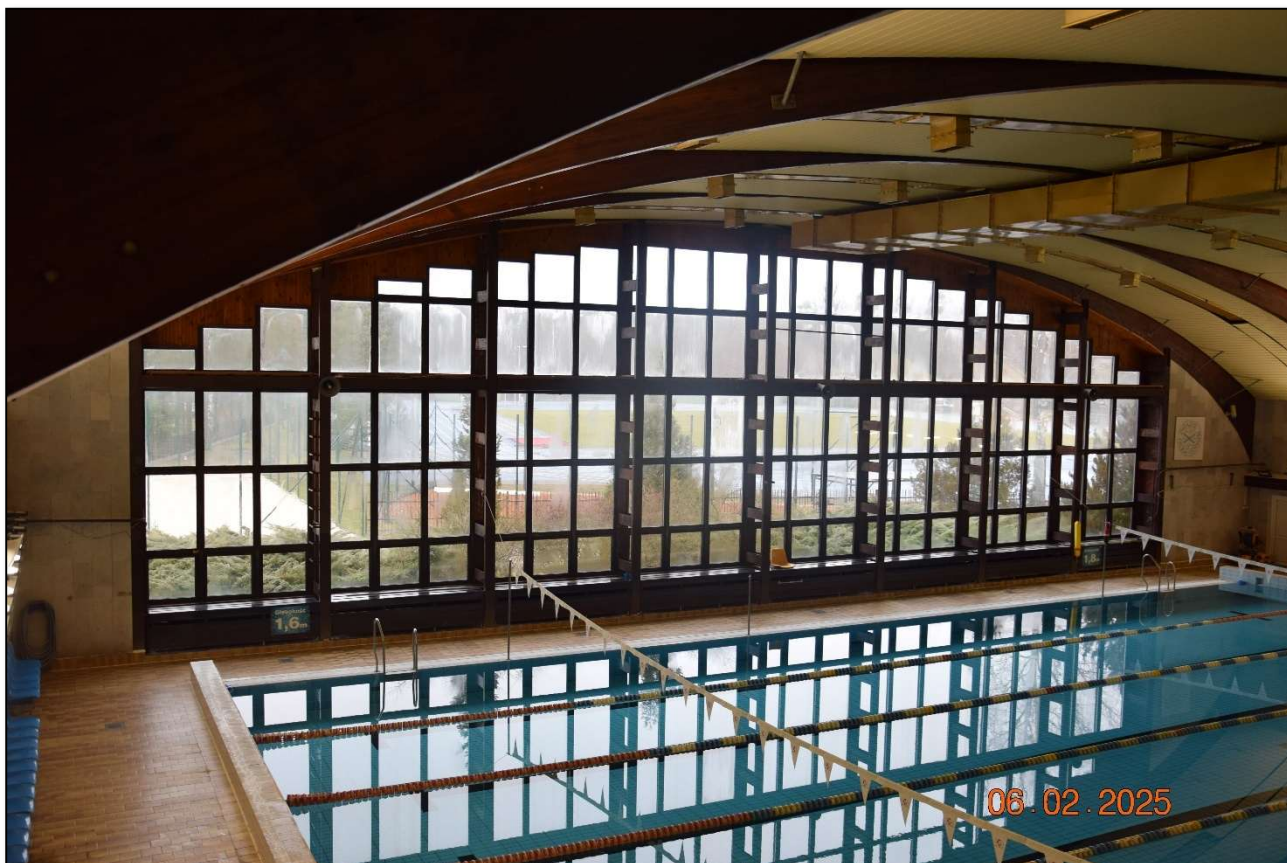
Fot. 156 Widok ogólny konstrukcji fasady aluminiowo – szklanej od strony wewnętrznej. Stan techniczny – zły. (fot. Rafał Fit)

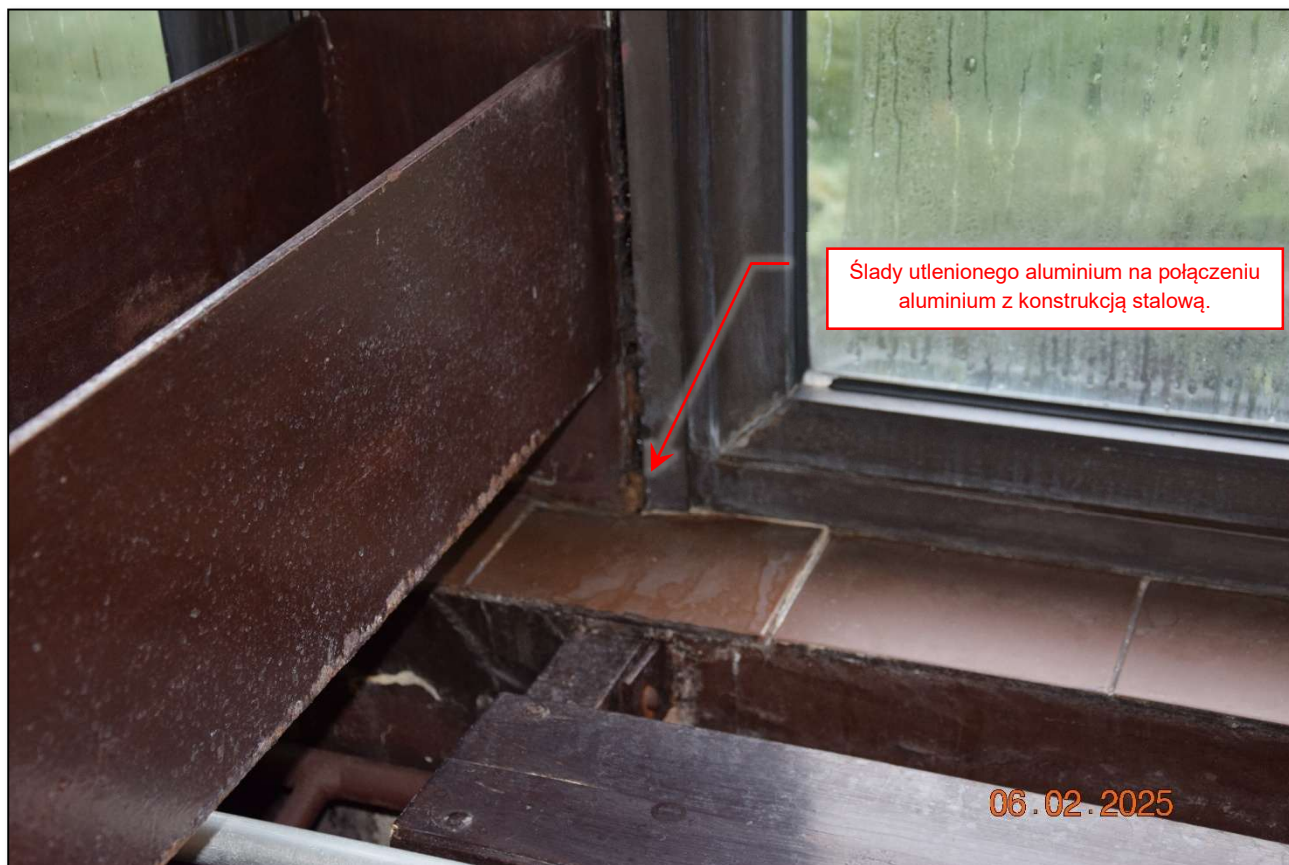
Fot. 159 Detal postępującej korozji galwanicznej na styku dwóch różnych materiałów. Korozja ta jest o tyle niebezpieczna ponieważ osłabia nośność przekroju. (fot. Rafał Fit)

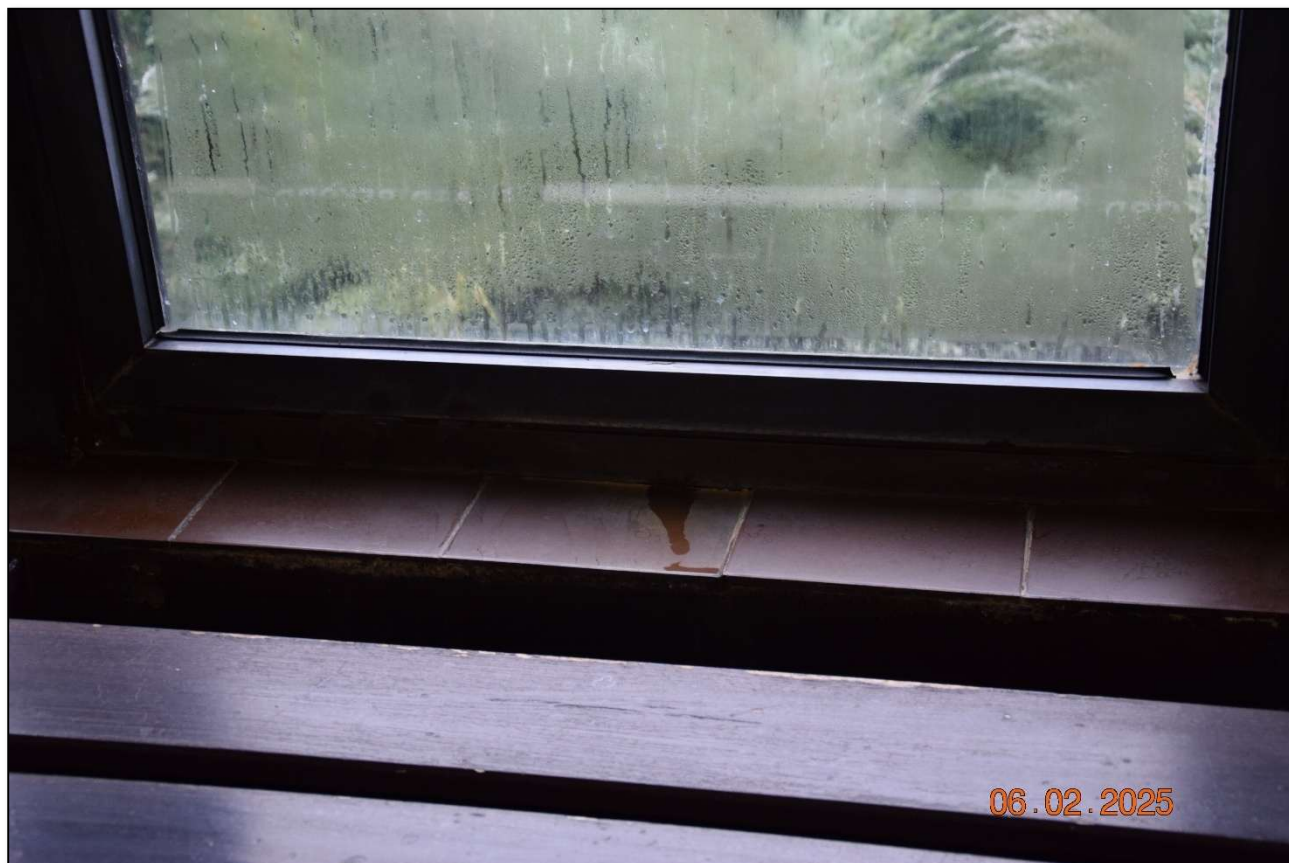
Fot. 160 Detal uszkodzonych pakietów szybowych fasady aluminiowo – szklanej. Widok od strony wewnętrznej. Stan techniczny – zły. Wilgoć występująca pomiędzy szkleniem świadczy o ulotnieniu gazów obojętnych. (fot. Rafał Fit)

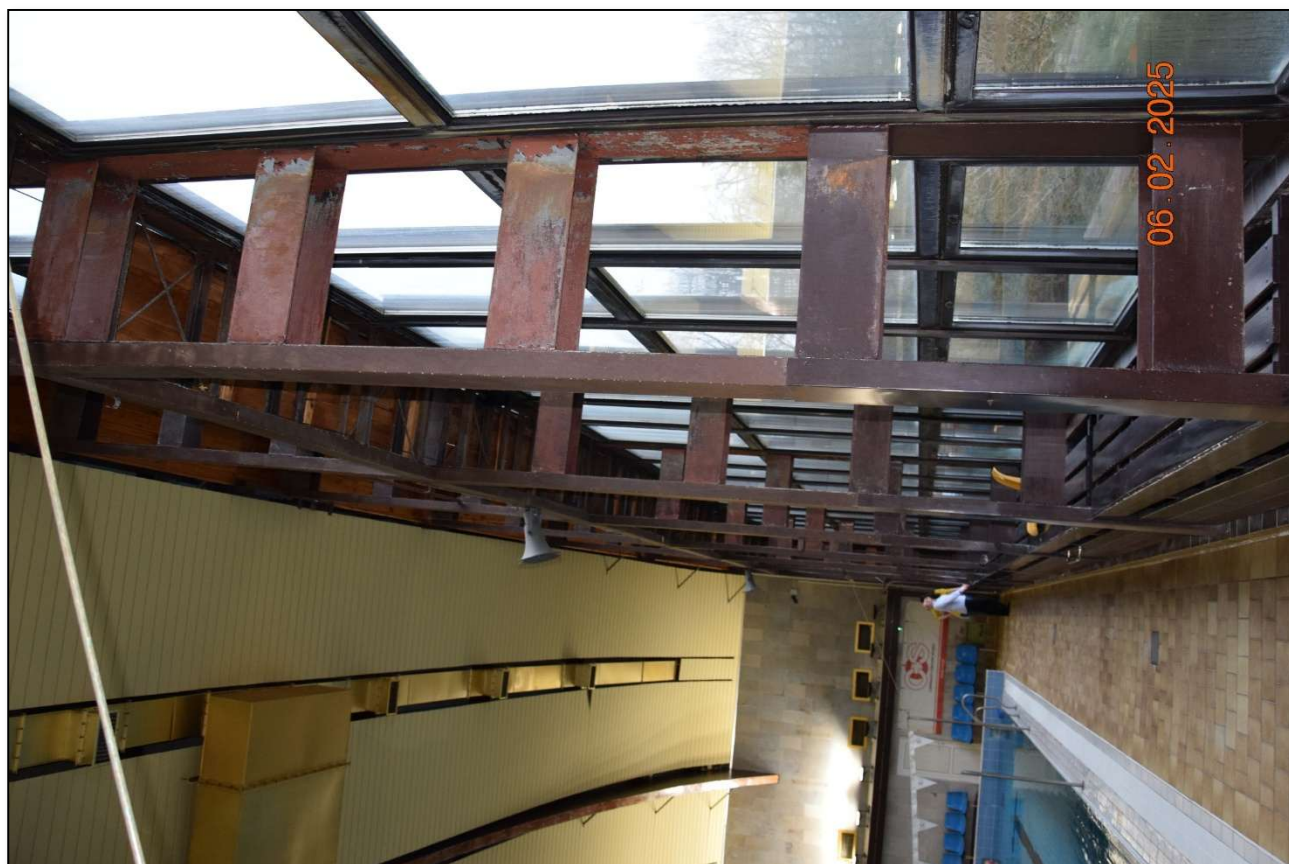
Fot. 161 Widok ogólny konstrukcji stalowej ściany szczytowej. Stan techniczny – zły. Utrata powłok malarskich przyspieszy proces korozji. (fot. Rafał Fit)
