EKSPERTYZA TECHNICZNA

Budowlano-konstrukcyjna wraz z istotnymi warunkami dla oceny stanu technicznego i zaleceniami dalszej poprawnej eksploatacji budynku pływalni w kompleksie Centralnego Ośrodka Sportu – Ośrodka Przygotowań Olimpijskich w Spale

Aleja Prezydenta Ignacego Mościckiego 6, 97-215 Spała, województwo łódzkie

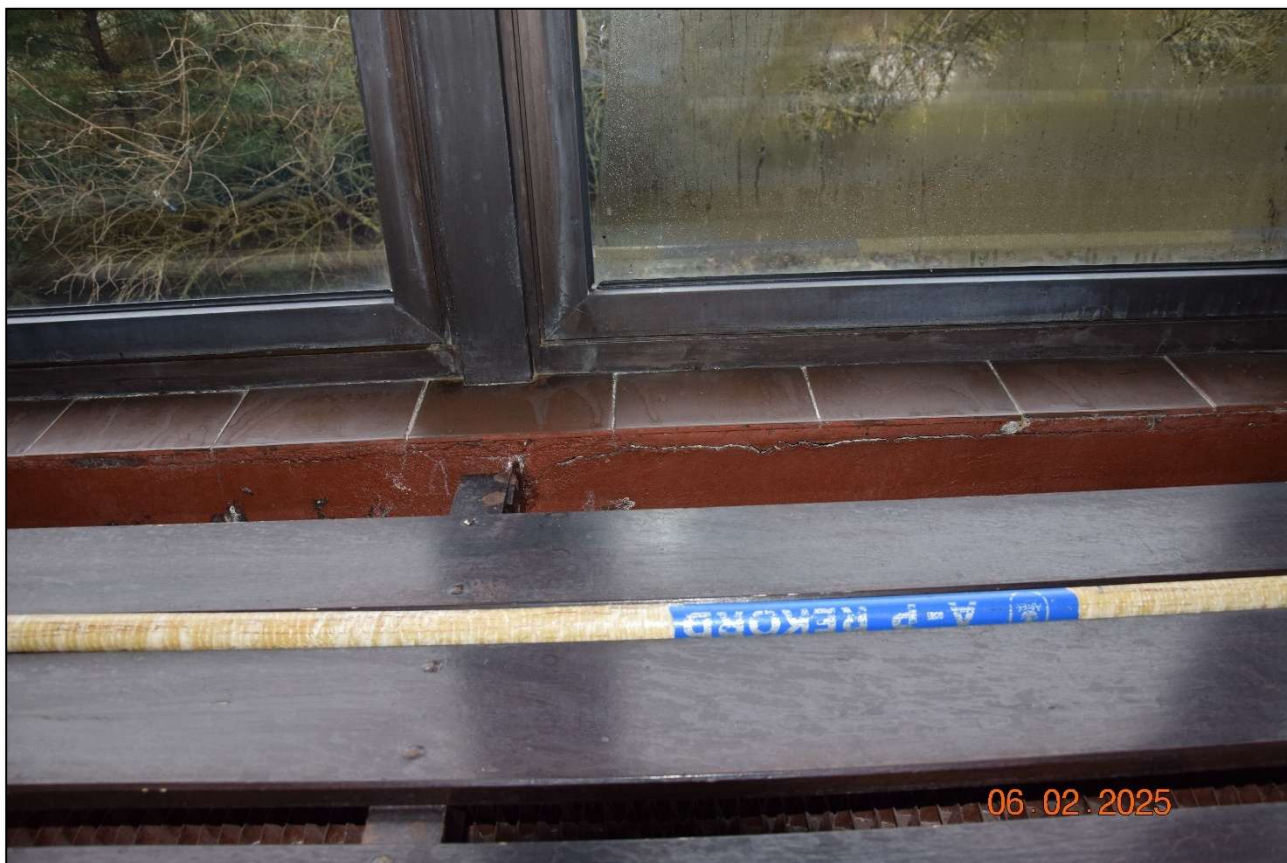
Fot. 162 Detal uszkodzonych pakietów szybowych fasady aluminiowo – szklanej. Widok od strony wewnętrznej. Stan techniczny – zły. (fot. Rafał Fit)

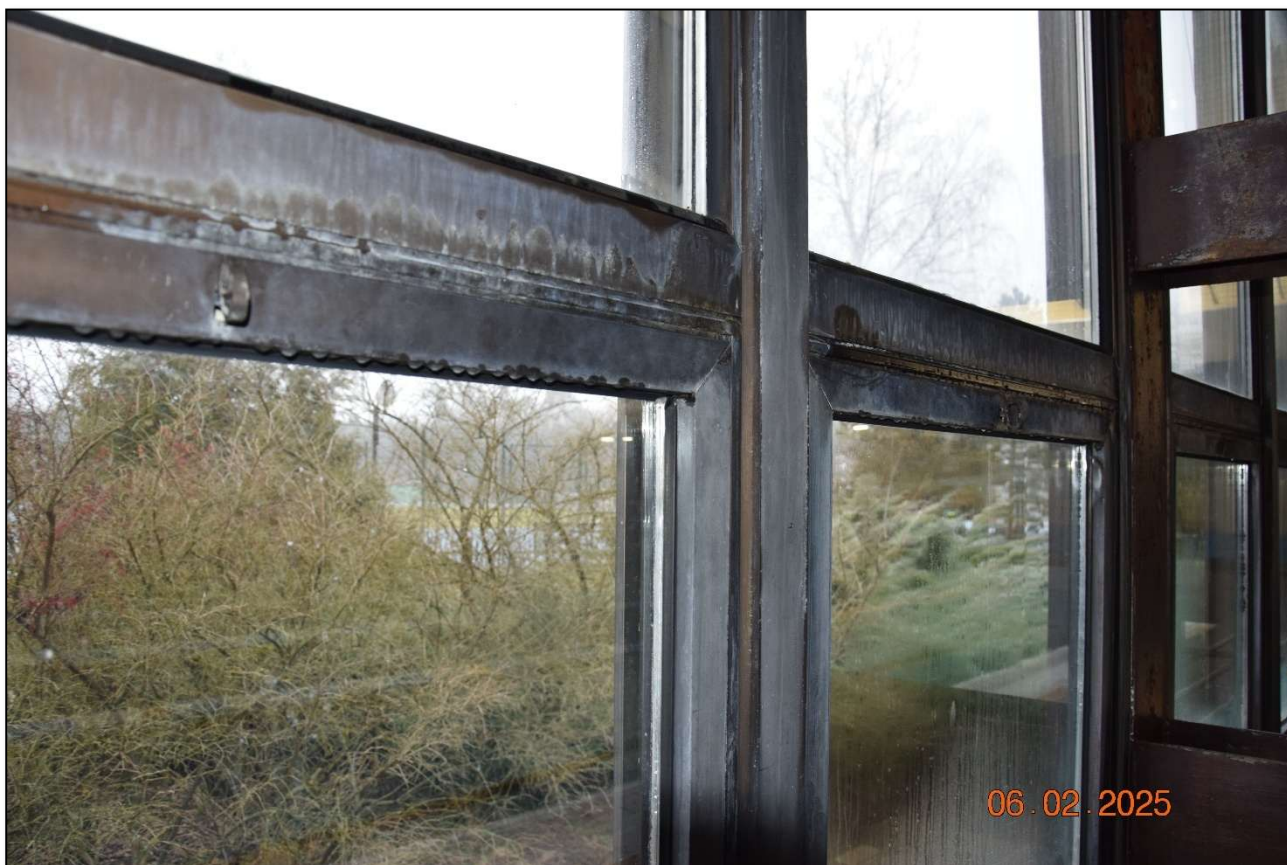
Fot. 163 Detal uszkodzonych pakietów szybowych fasady aluminiowo – szklanej. Widok od strony wewnętrznej. Stan techniczny – zły. (fot. Rafał Fit)

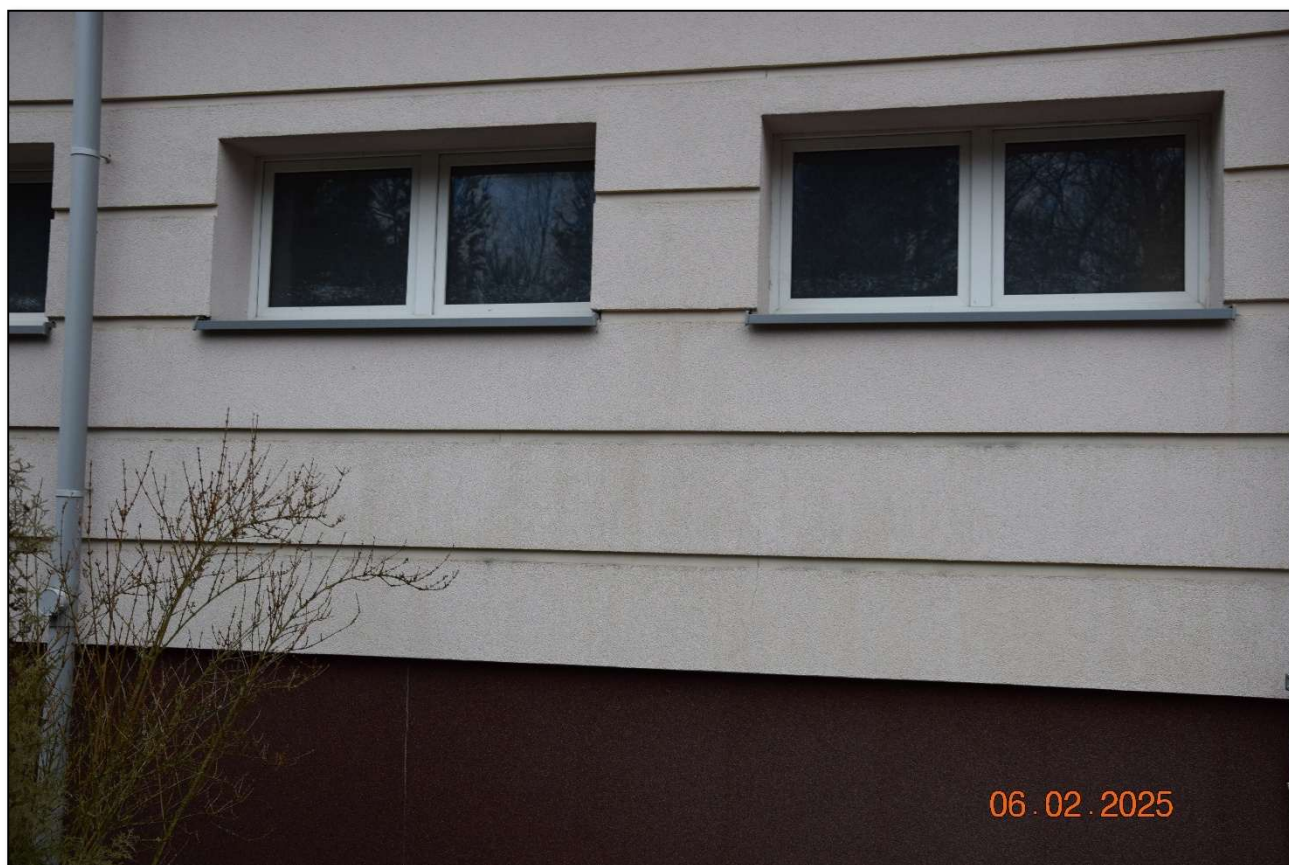
Fot. 164 Stolarka okienna z PVC wyposażona w pakiety szybowe jednokomorowe. Stan użytkowy dobry. Nie spełniają obecnych warunków dotyczących izolacyjności energetycznej. (fot. Rafał Fit)

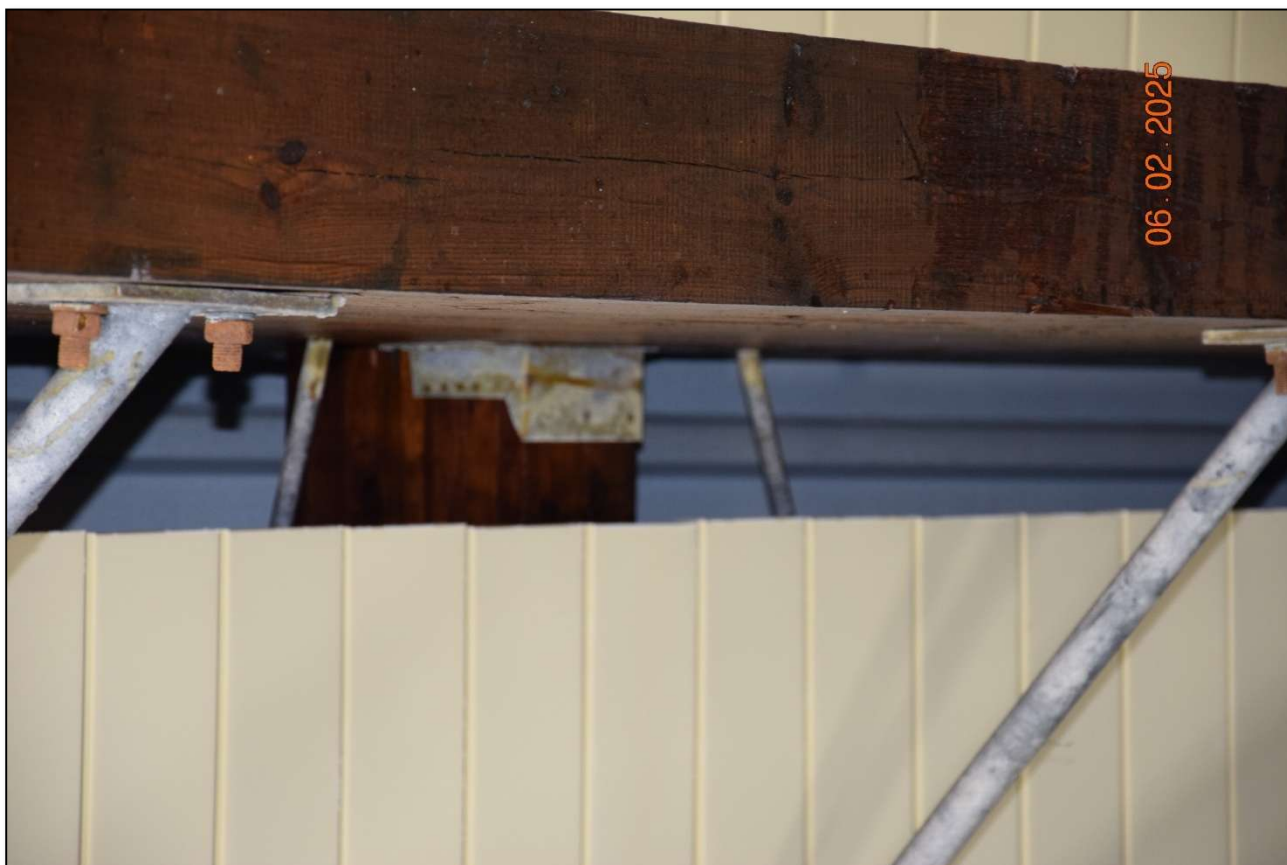
Fot. 175 Detal osadzenia płatwi i mocowanie łączników ciesielskich – nie stwierdzono odspojonych połączeń. Degradacja korozyjna łączników w stopniu niewielkim, nie wpływa na nośność elementu. (fot. Rafał Fit)

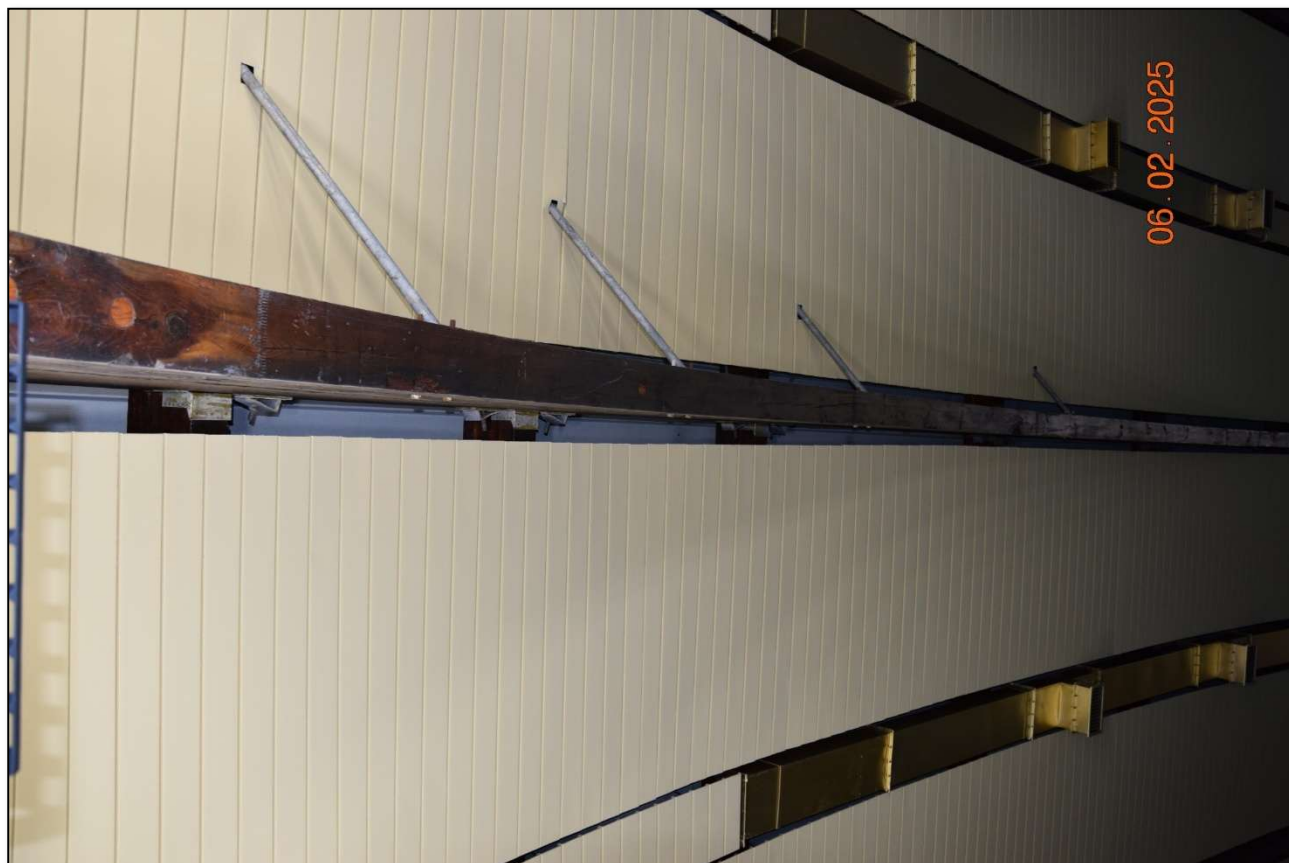
Fot. 176 Analiza wyboczenia i zwichrzenia dźwigarów – nie stwierdzono niepokojących oznak. (fot. Rafał Fit)

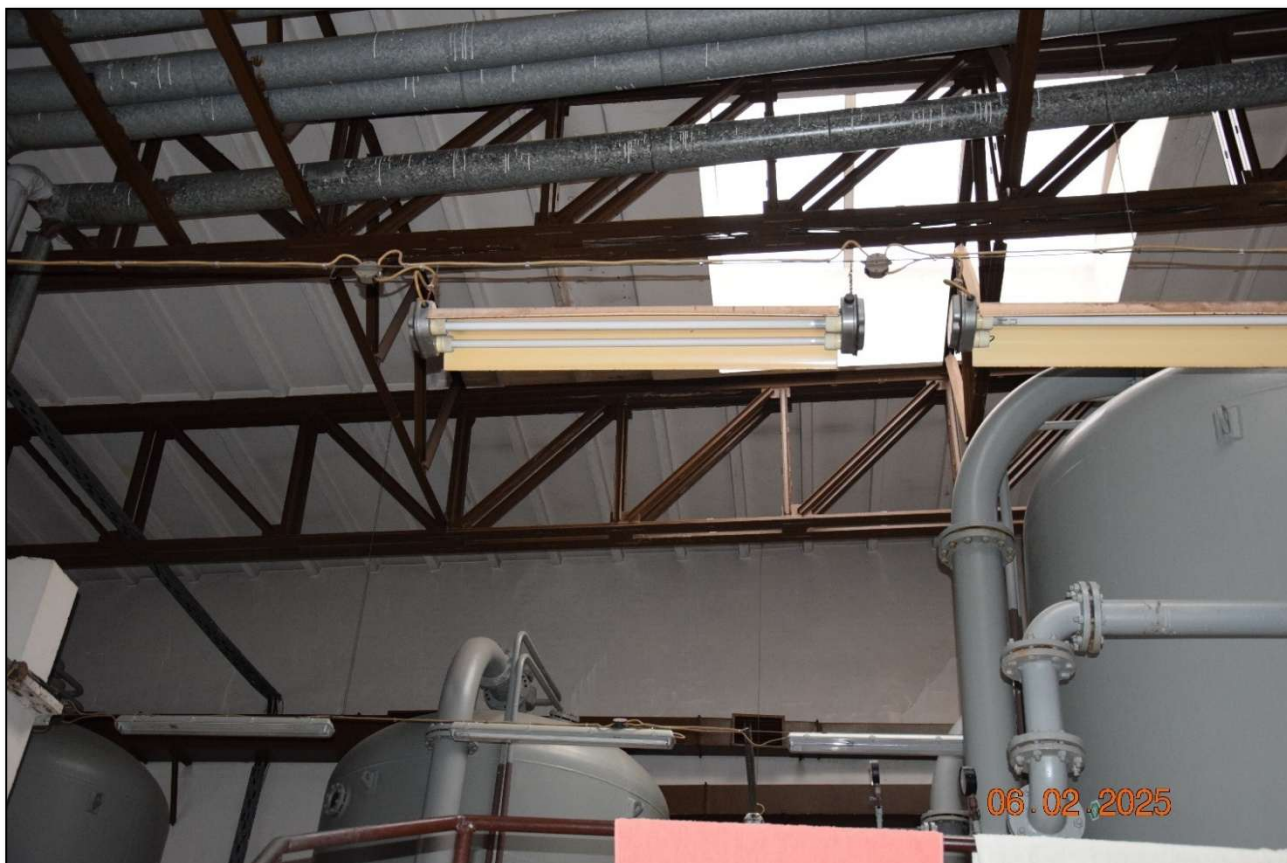
Fot. 194 Widok ogólny zadaszenia dachu. Konstrukcja stalowa przykryta żelbetowymi płytami panwiowymi. Brak widocznych śladów karbonatyzacji betonu (płyty tego typu są bardzo wrażliwe na korozję). (fot. Rafał Fit)

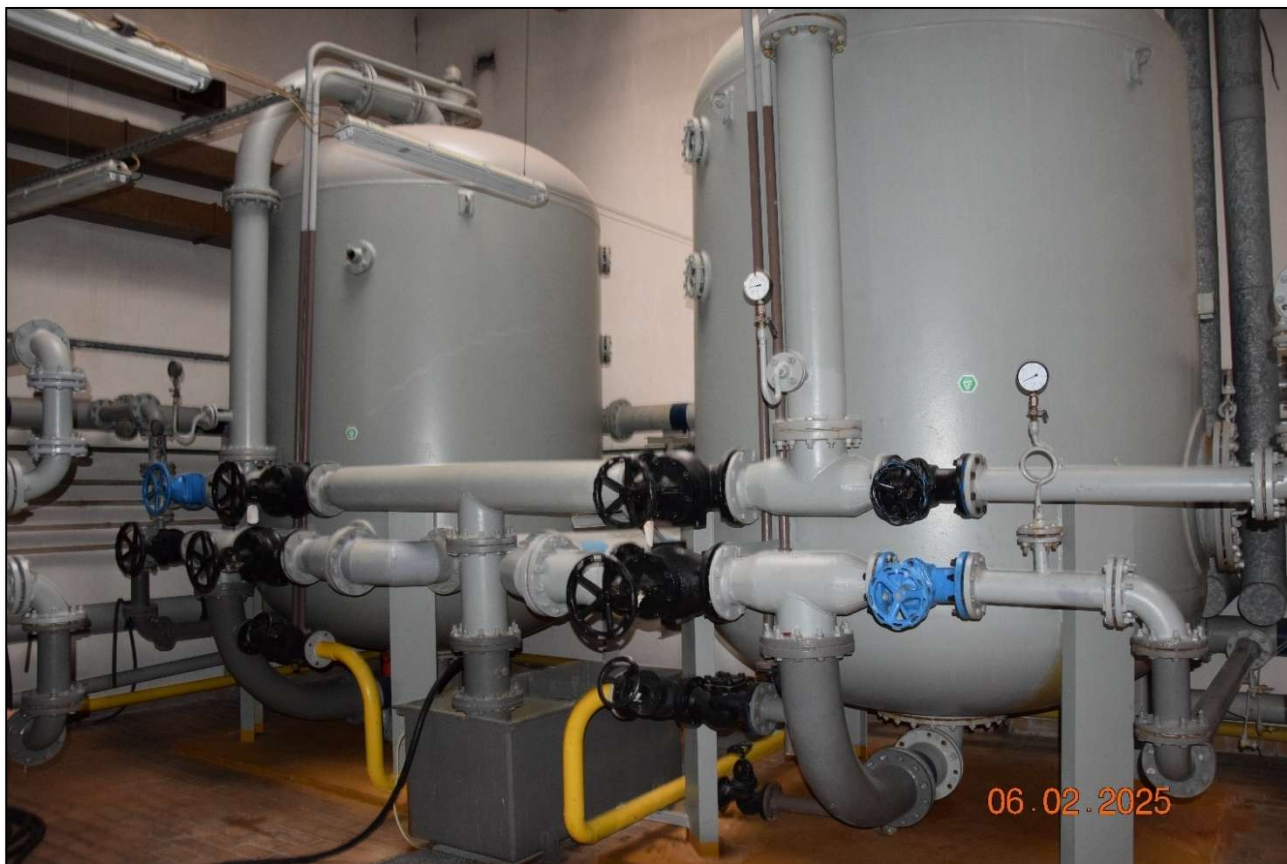
Fot. 195 Widok ogólny instalacji technologicznej funkcjonowania basen. Po 35 latach kontaktu z agresywnym środowiskiem zalecana jest wymiana z uwagi na duże ryzyko pojawiających się awarii rurociągów i armatury odcinającej. (fot. Rafał Fit)

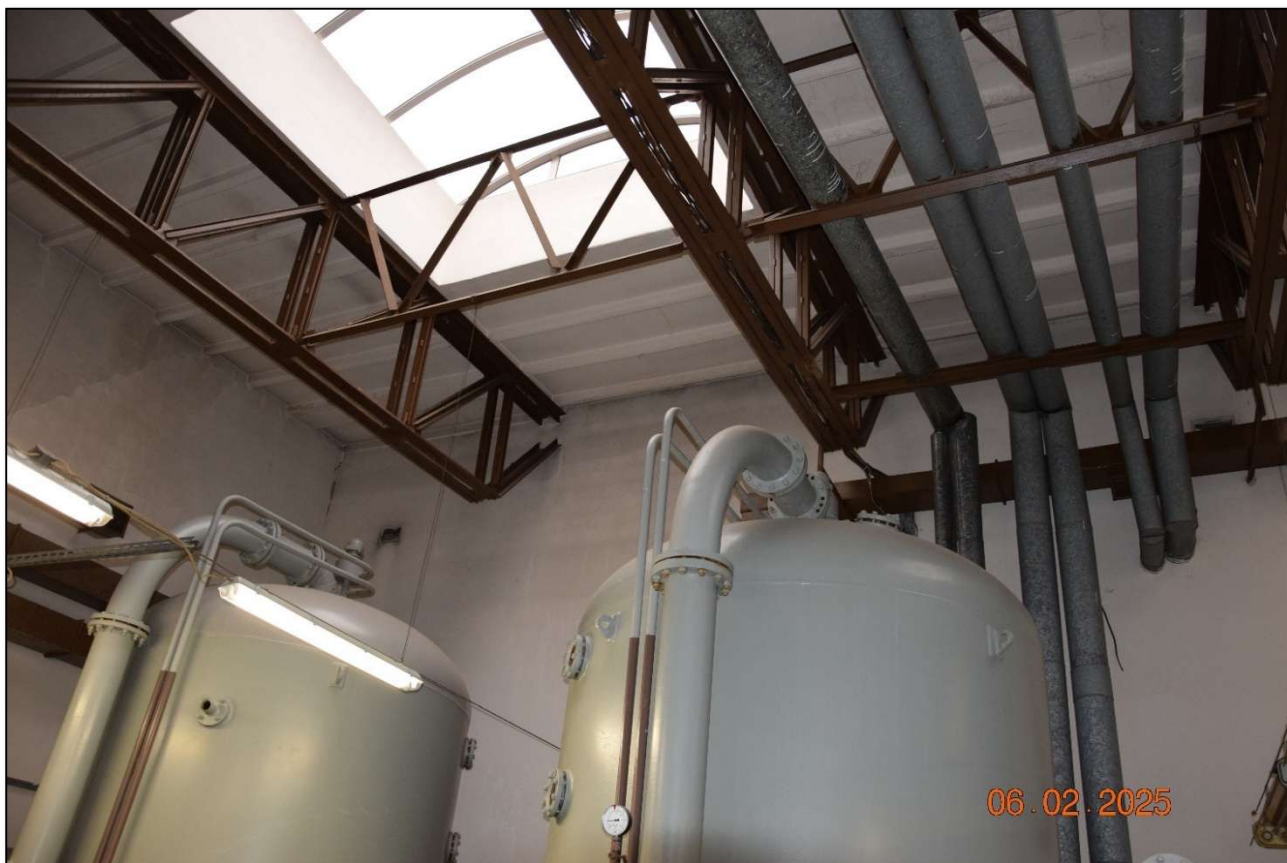
Fot. 196 Widok ogólny zadaszenia dachu. Konstrukcja stalowa przykryta żelbetowymi płytami panwiowymi. Brak widocznych śladów karbonatyzacji betonu (płyty tego typu są bardzo wrażliwe na korozję). (fot. Rafał Fit)

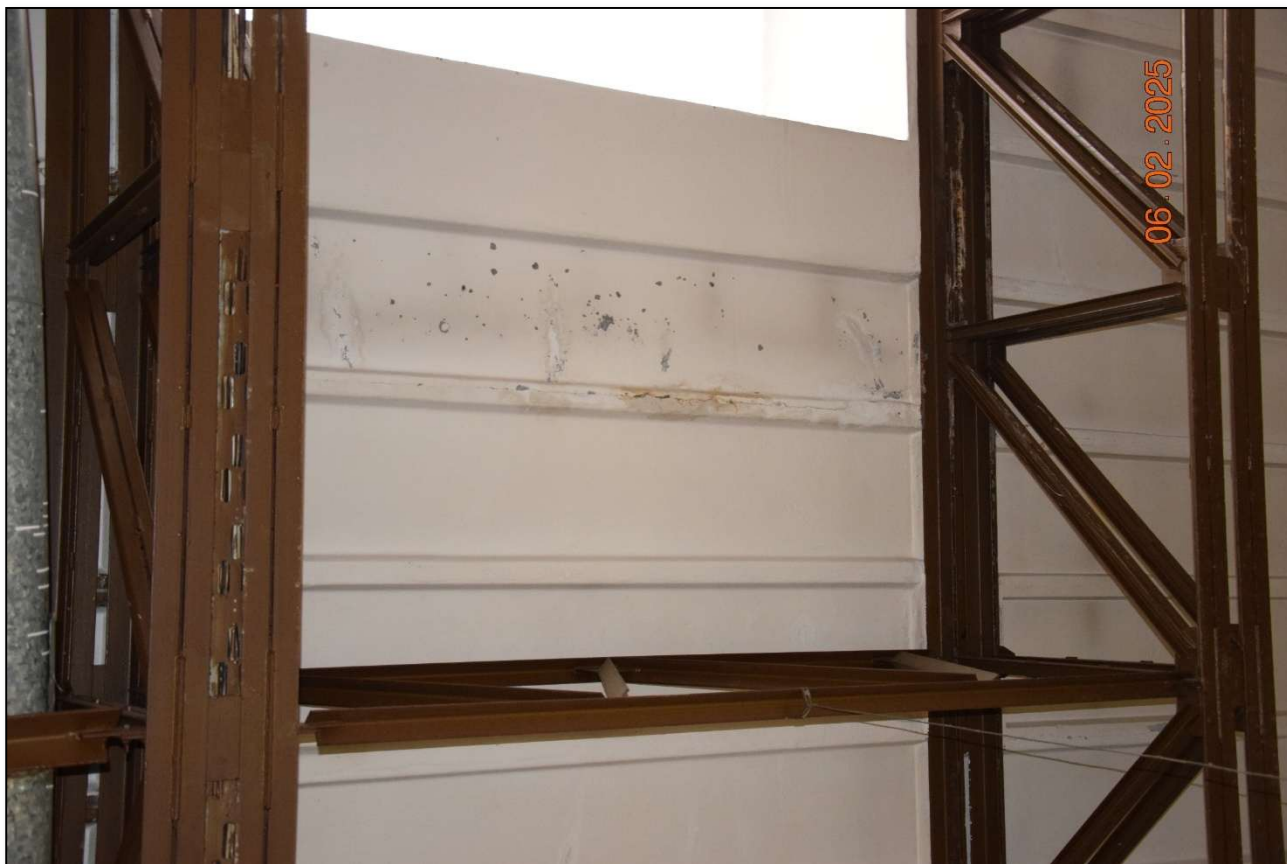
Fot. 197 Widok ogólny zadaszenia dachu. Konstrukcja stalowa przykryta żelbetowymi płytami panwiowymi. Brak widocznych śladów karbonatyzacji betonu (płyty tego typu są bardzo wrażliwe na korozję). (fot. Rafał Fit)

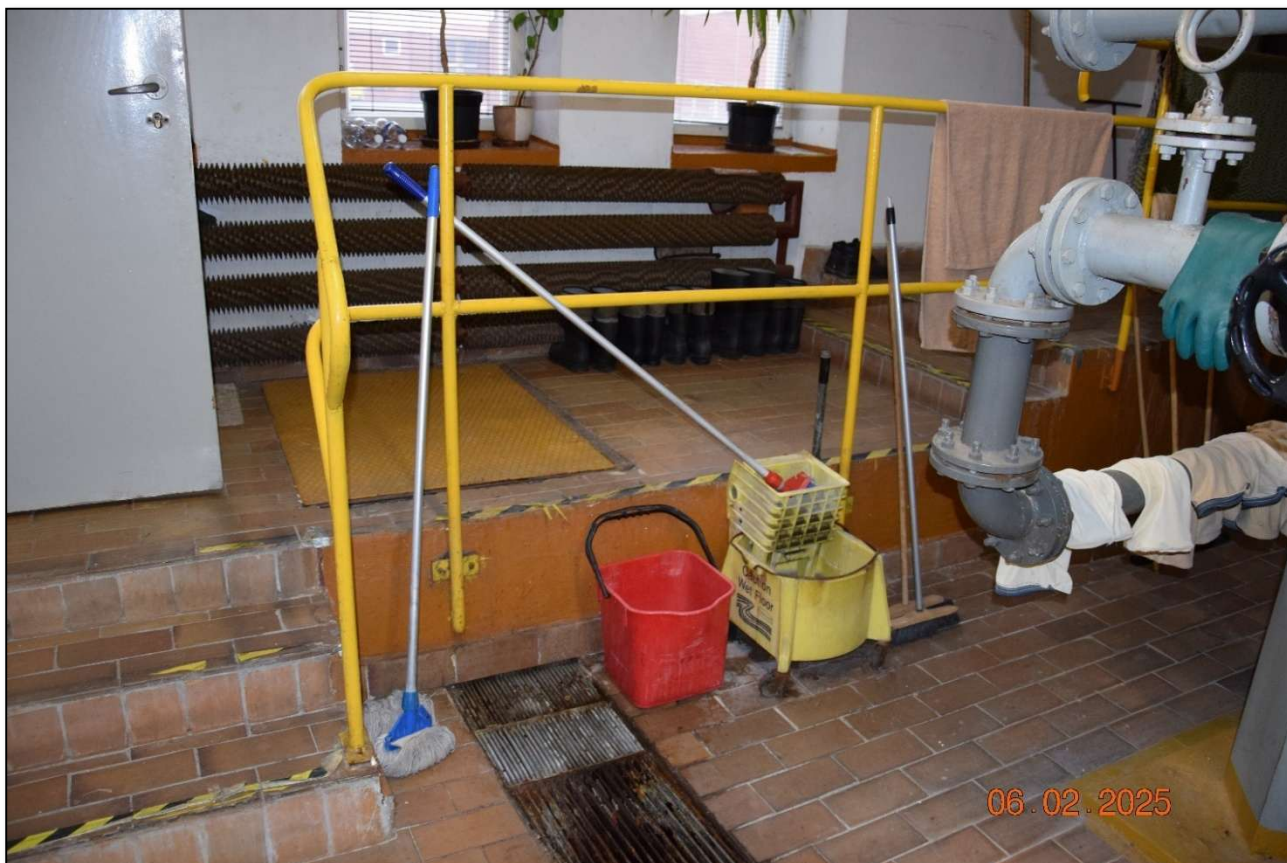
Fot. 198 Widok zużycia okładzin posadzkowych. Zalecana jest również wymiana hydroizolacji poziomej przed przedostawianiem się agresywnej wody oddziaływującej negatywnie na fundamenty. (fot. Rafał Fit)

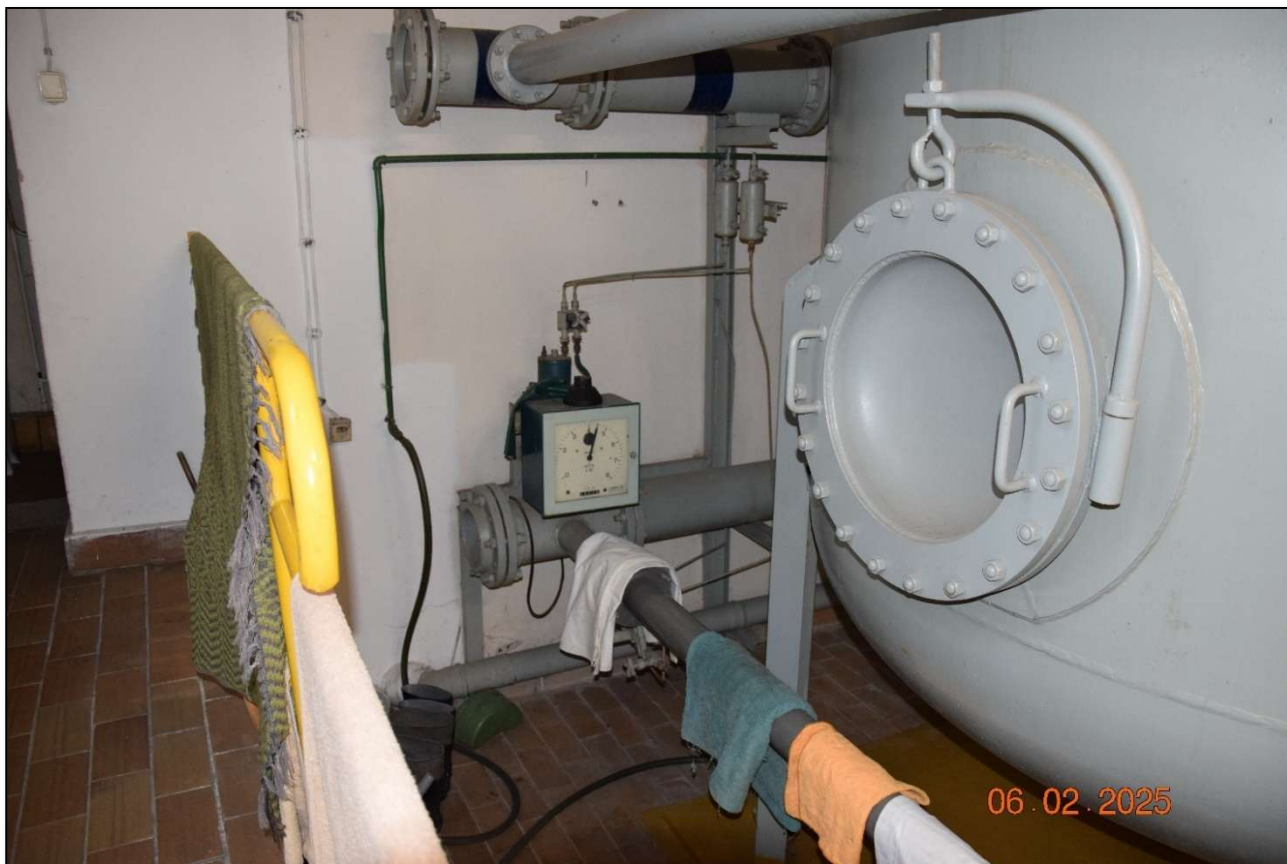
Fot. 199 Widok ogólny ścian wewnętrznych. Stan techniczny -dobry. Brak widocznych pęknięć i rys świadczących o przekroczeniu stanów granicznych. (fot. Rafał Fit)

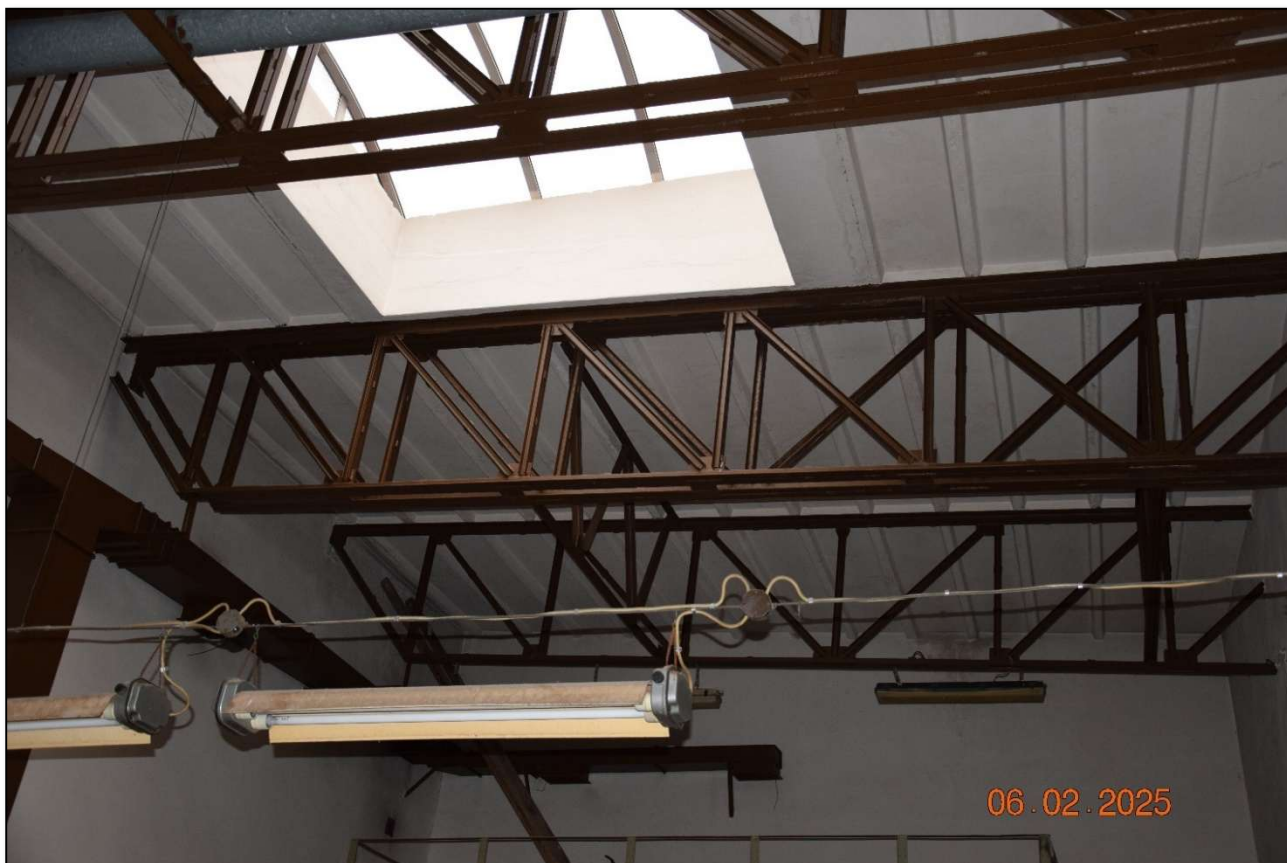
Fot. 200 Oświetleniowe instalacje elektryczne starego typu. Stan techniczny dostateczny. Zalecana wymiana na ekonomiczne oświetlenie typu LED. (fot. Rafał Fit)

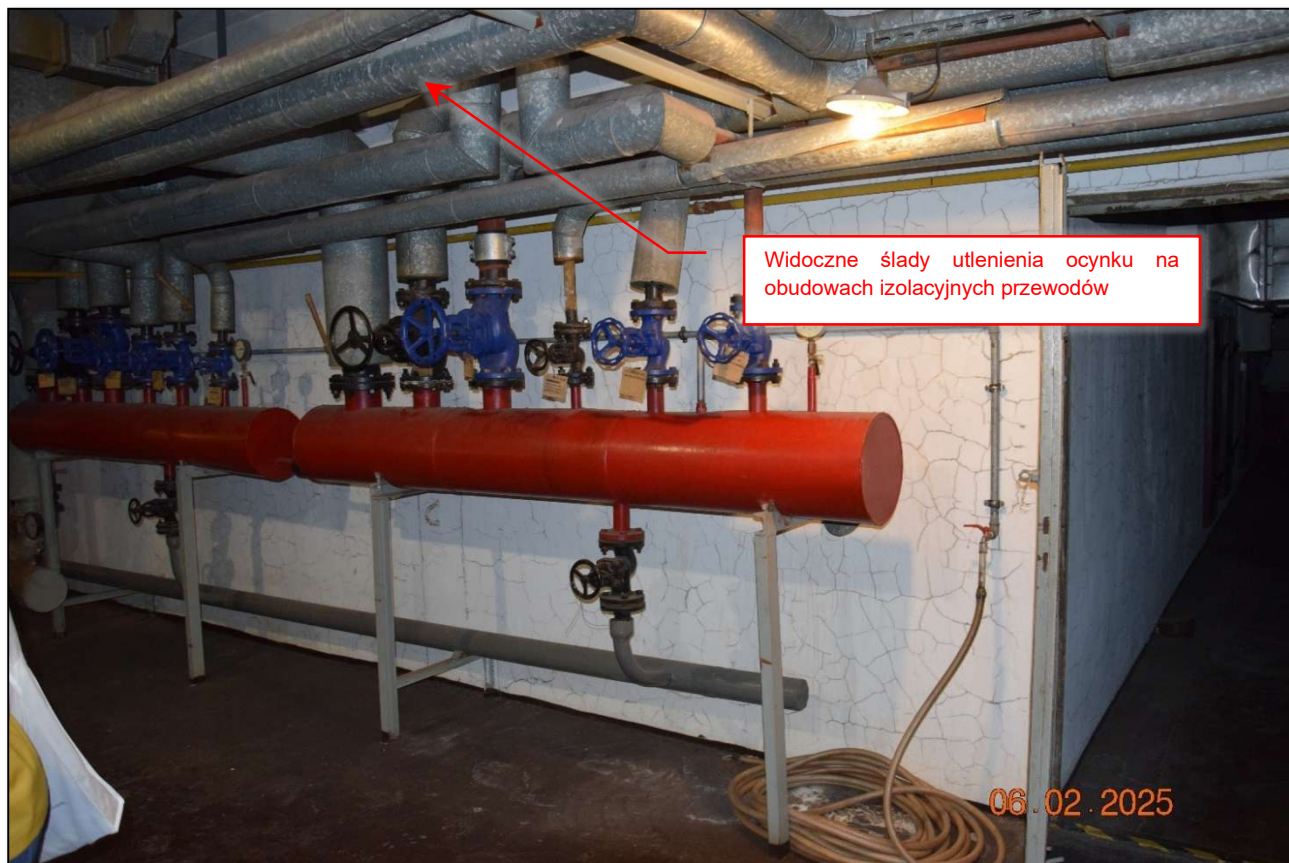
Fot. 202 Uszkodzenia faktury tynku cementowego spowodowane wadą wykonawczą. Brak śladów przekroczenia stanów granicznych nośności i przydatności do użytkowania. (fot. Rafał Fit)

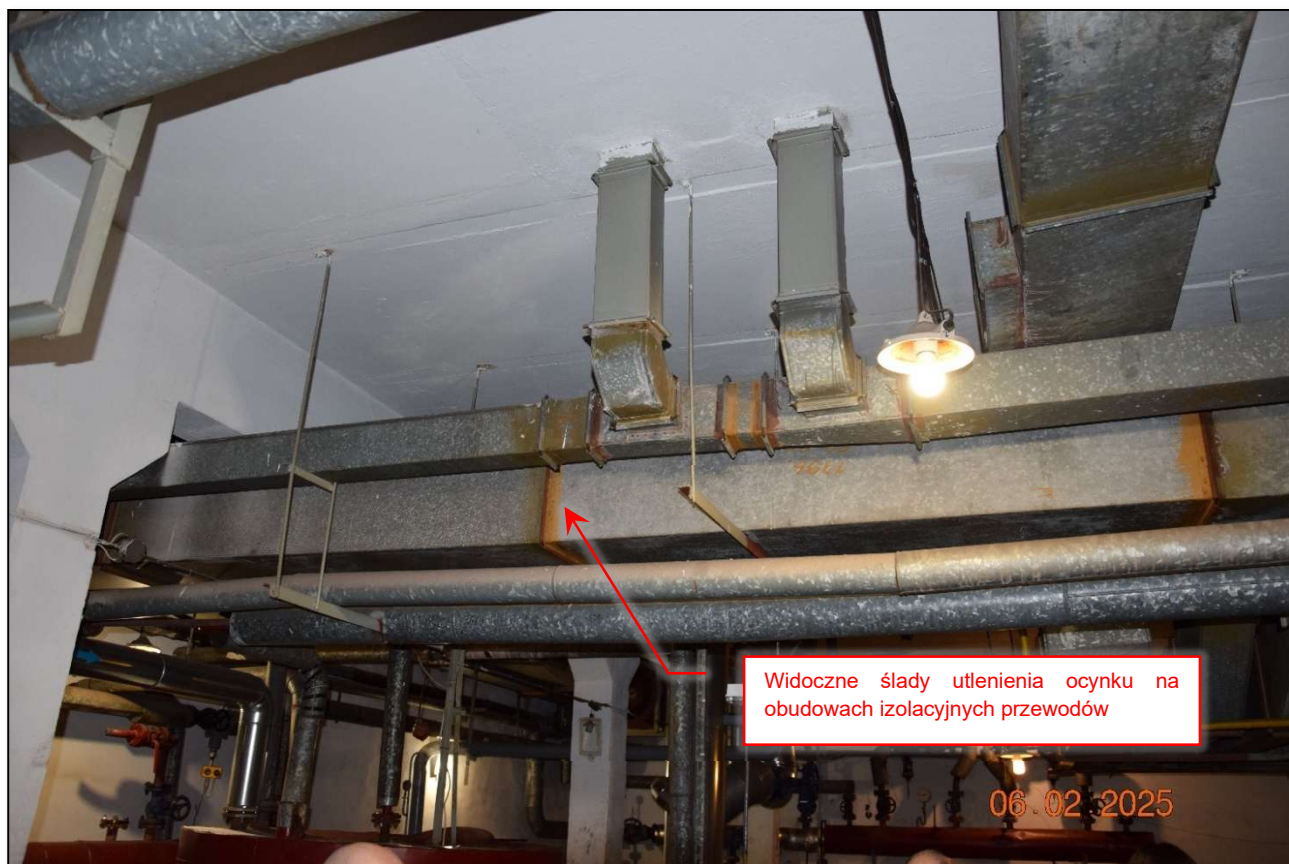
Fot. 203 Widoczne zużycie kanałów wentylacyjnych wykonanych z blachy ocynkowanej. Stan techniczny - zły. Zalecana wymiana. (fot. Rafał Fit)

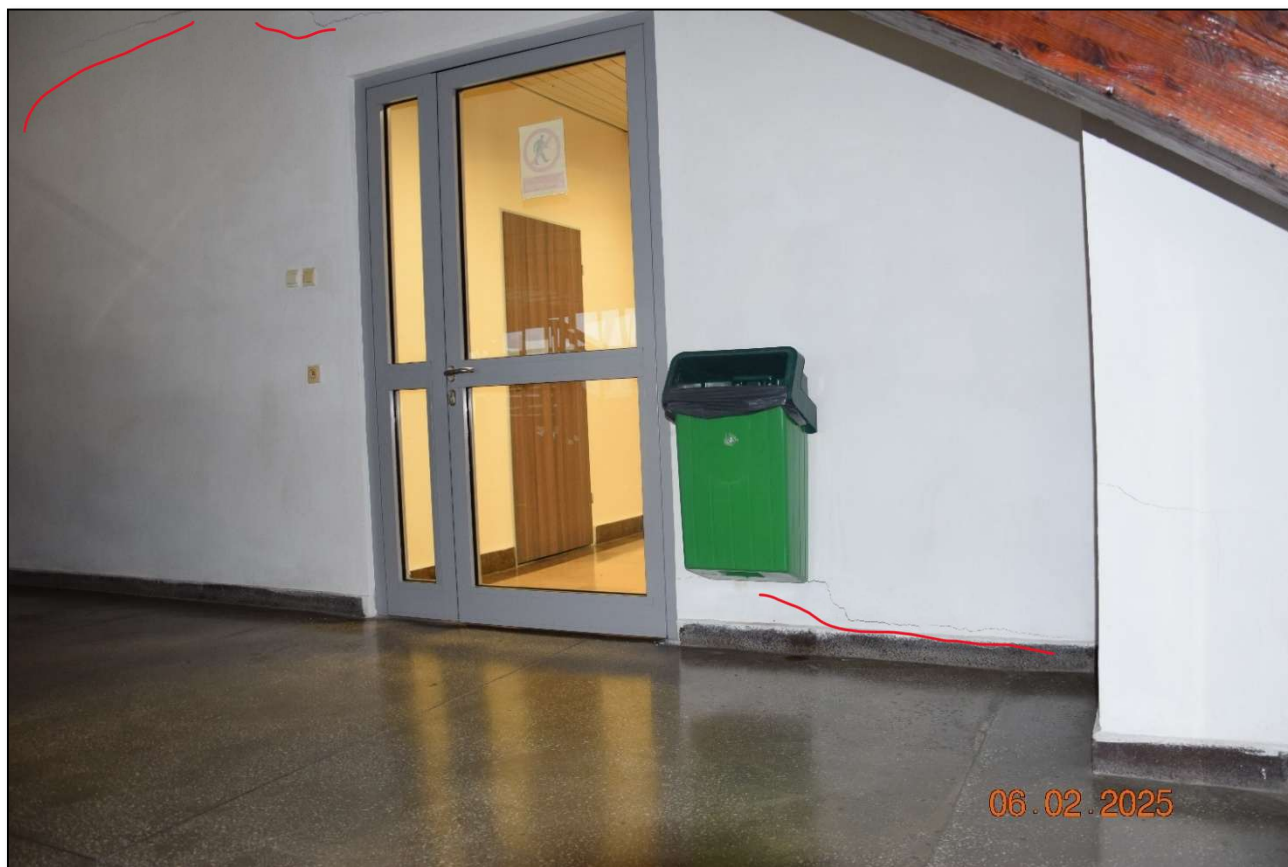
Fot. 233. Pęknięcia na wewnętrznych ścianach działowych spowodowane zmianą sposobu użytkowania korytarzy – wprowadzono urządzenia do ćwiczeń które generują obciążenia dynamiczne. Brak wpływu na bezpieczeństwo konstrukcji. (fot. Rafał Fit)

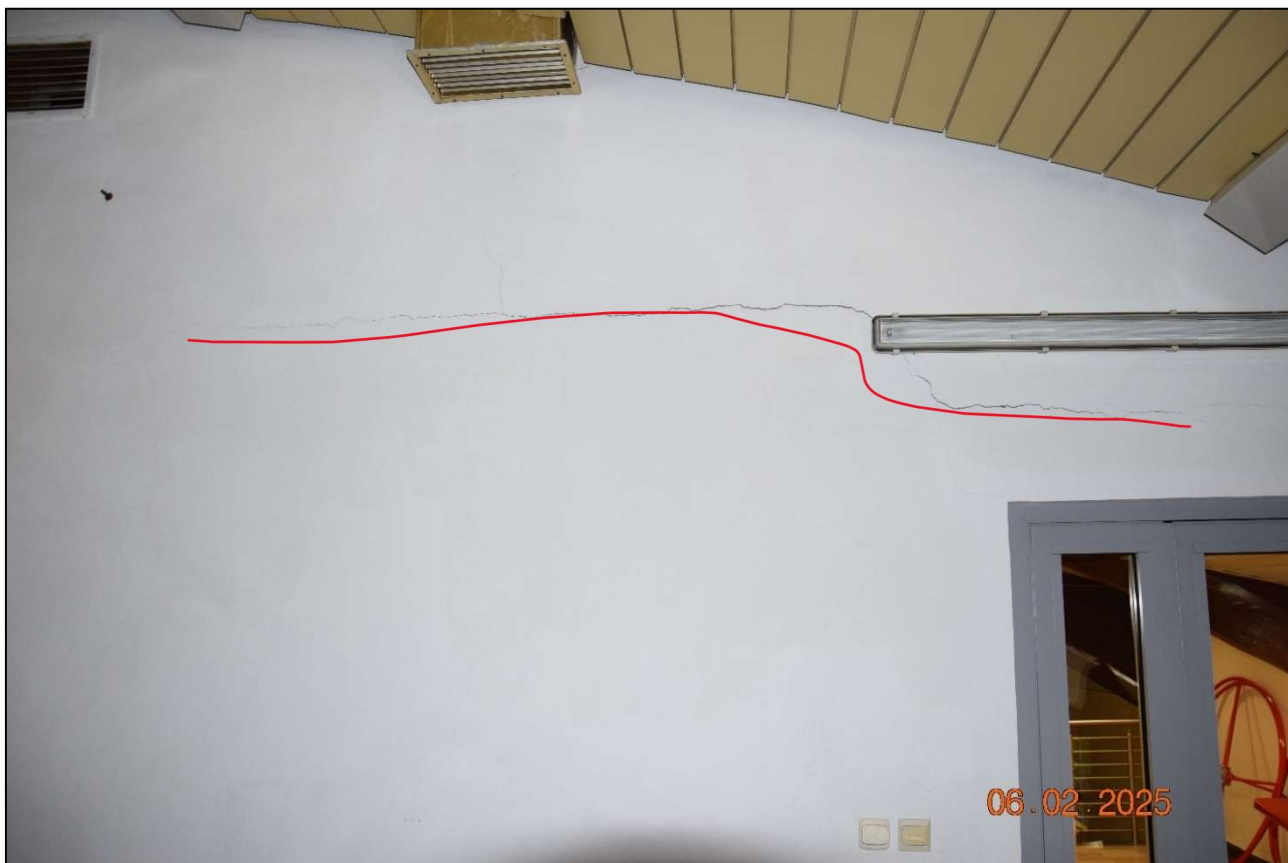
Fot. 234. Pęknięcia na wewnętrznych ścianach działowych spowodowane zmianą sposobu użytkowania korytarzy – wprowadzono urządzenia do ćwiczeń które generują obciążenia dynamiczne. Brak wpływu na bezpieczeństwo konstrukcji. (fot. Rafał Fit)

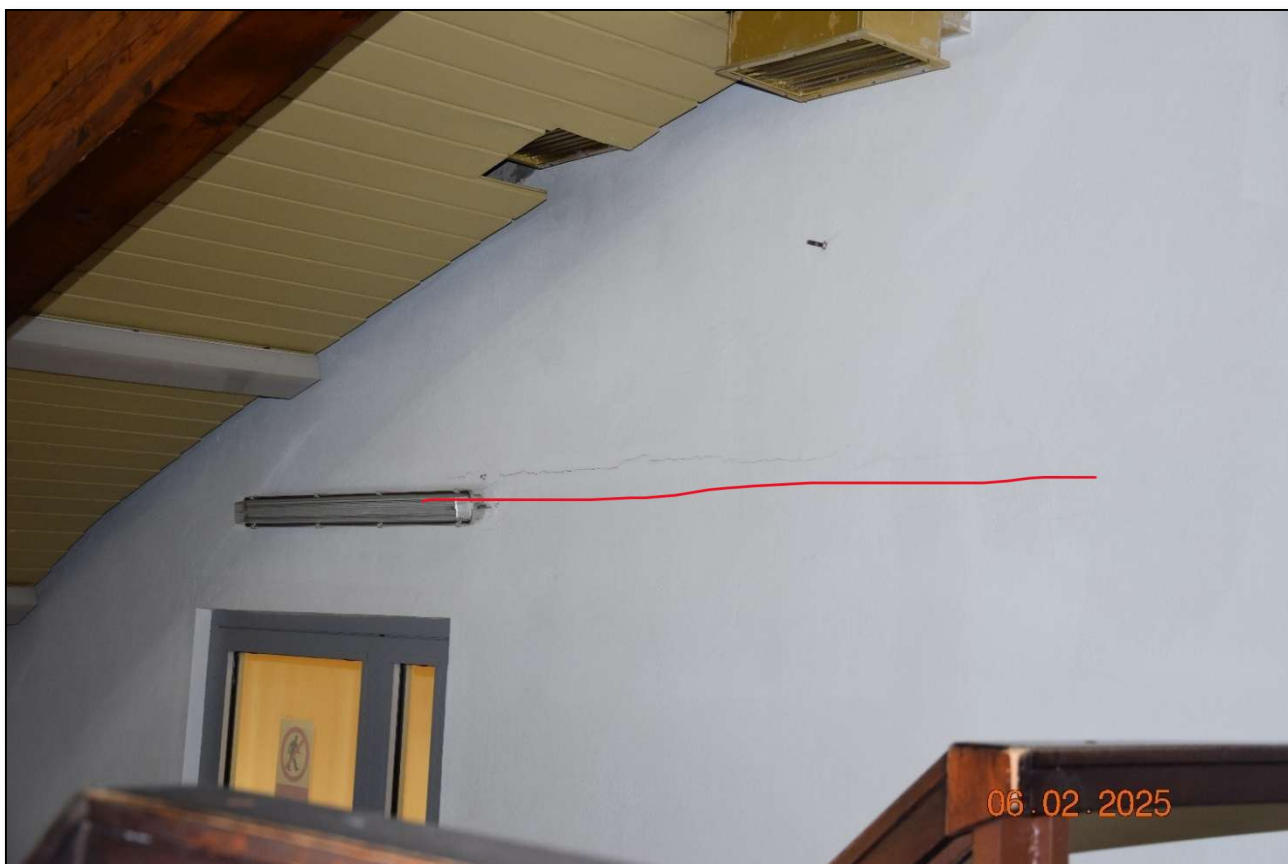
Fot. 235. Pęknięcia na wewnętrznych ścianach działowych spowodowane zmianą sposobu użytkowania korytarzy – wprowadzono urządzenia do ćwiczeń które generują obciążenia dynamiczne. Brak wpływu na bezpieczeństwo konstrukcji. (fot. Rafał Fit)

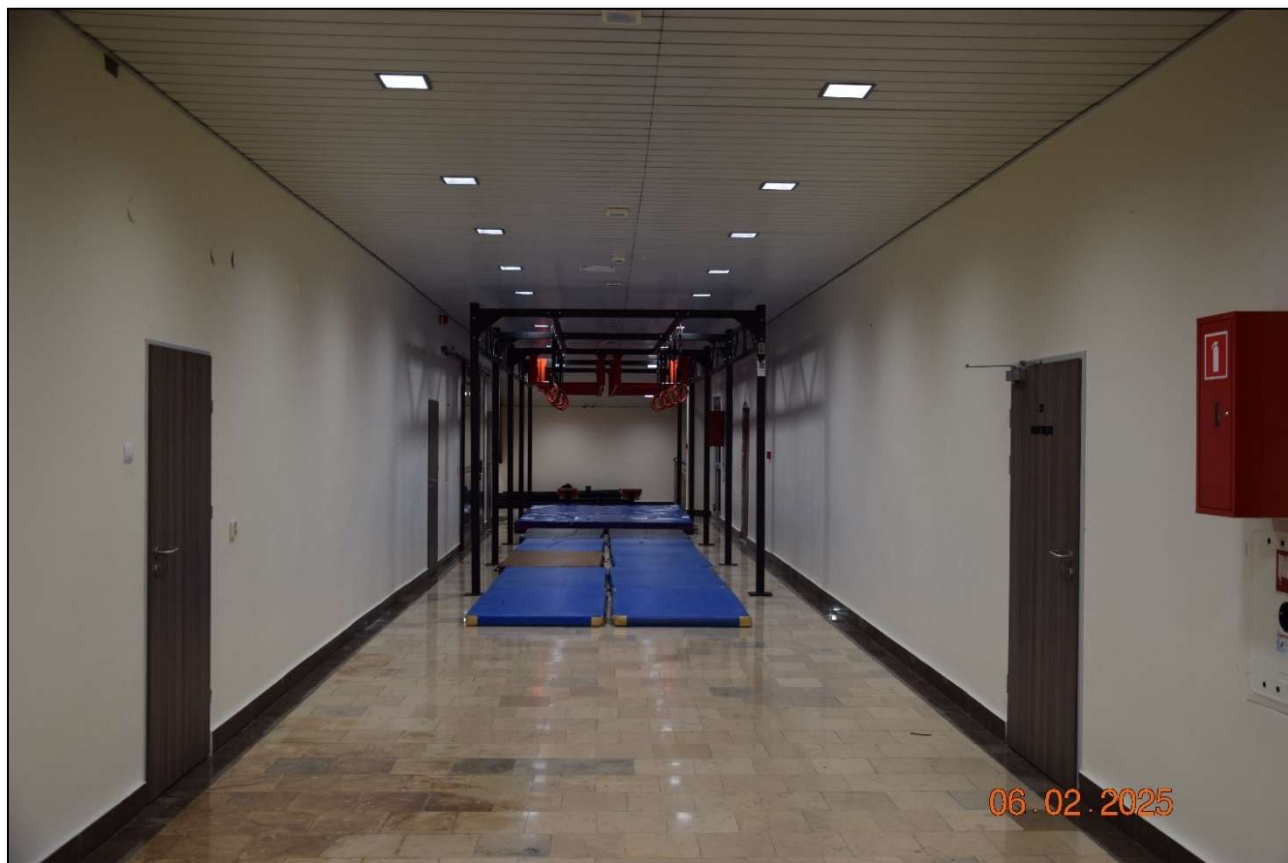
Fot. 236. Widok urządzeń do ćwiczeń umieszczonych w korytarzu, które wprowadzają dodatkowe obciążenia dynamiczne prowadzące do pęknięcia ścian działowych. Brak wpływu na bezpieczeństwo konstrukcji nośnej. (fot. Rafał Fit)

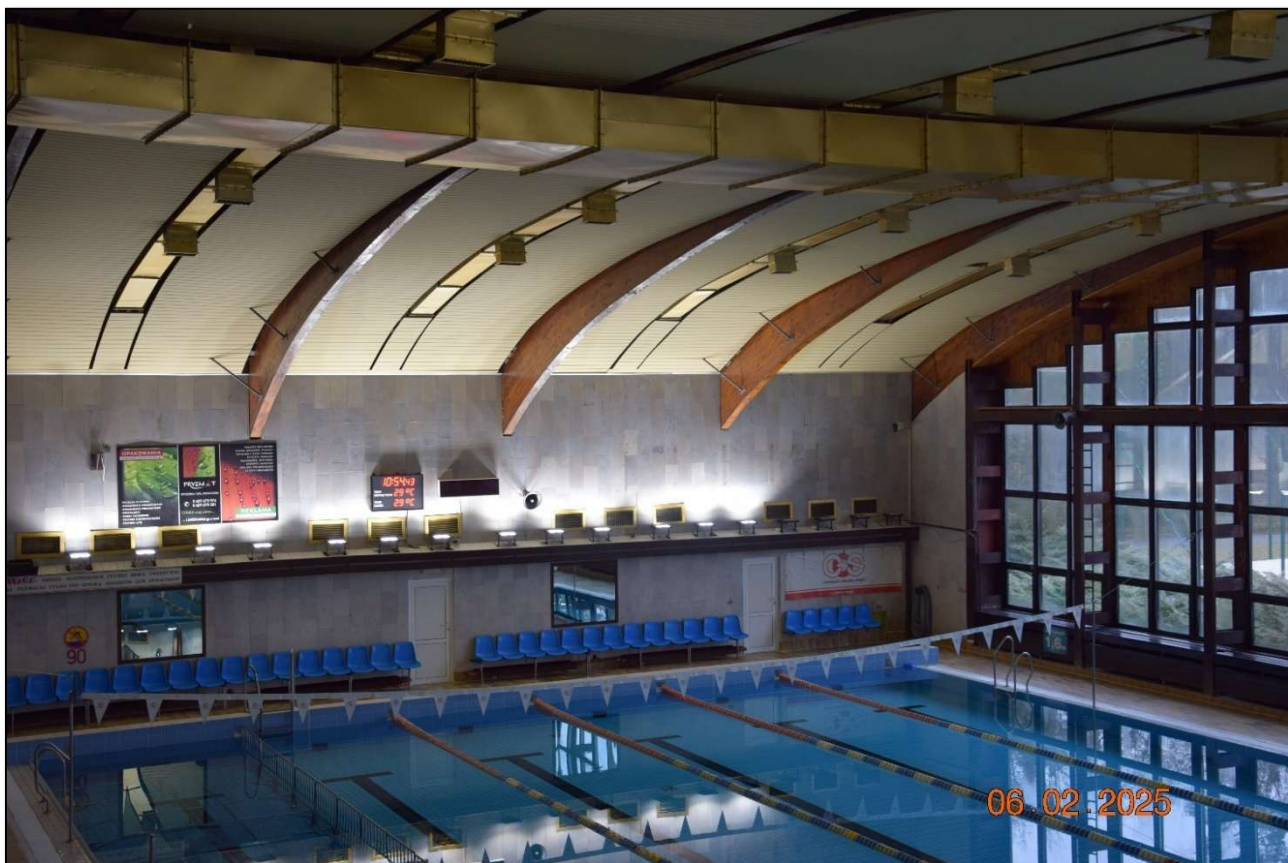
Fot. 238. Widok ogólny okładzin ściennych hali basenowej. Stan techniczny dobry. Brak oznak zużycia materiału i klejów mocujących. (fot. Rafał Fit)
