EKSPERTYZA TECHNICZNA

Budowlano-konstrukcyjna wraz z istotnymi warunkami dla oceny stanu technicznego i zaleceniami dalszej poprawnej eksploatacji budynku pływalni w kompleksie Centralnego Ośrodka Sportu – Ośrodka Przygotowań Olimpijskich w Spale

Aleja Prezydenta Ignacego Mościckiego 6, 97-215 Spała, województwo łódzkie

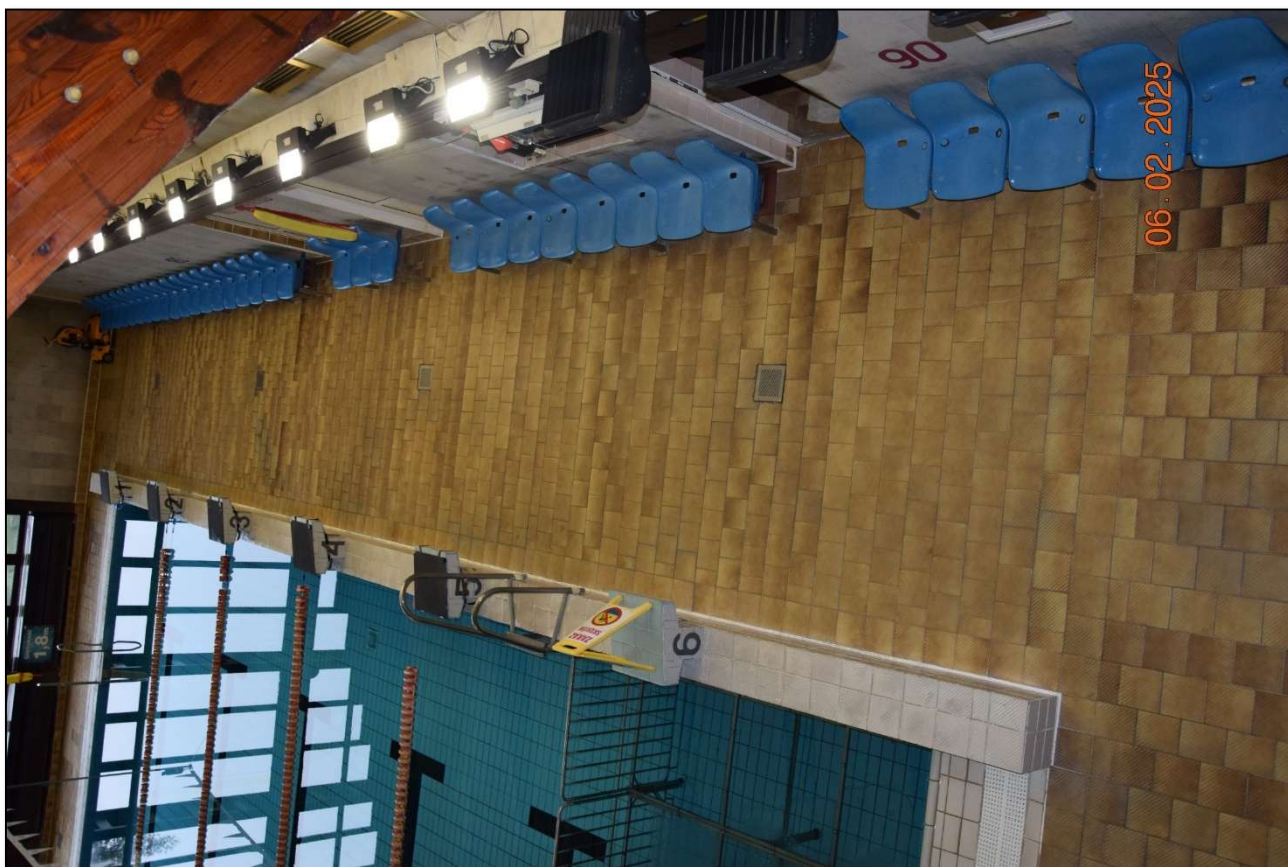
Fot. 239. Widok ogólny zdegradowanych posadzek ceramicznych w pomieszczeniach technicznych basenu. Stan techniczny – zły. (fot. Rafał Fit)

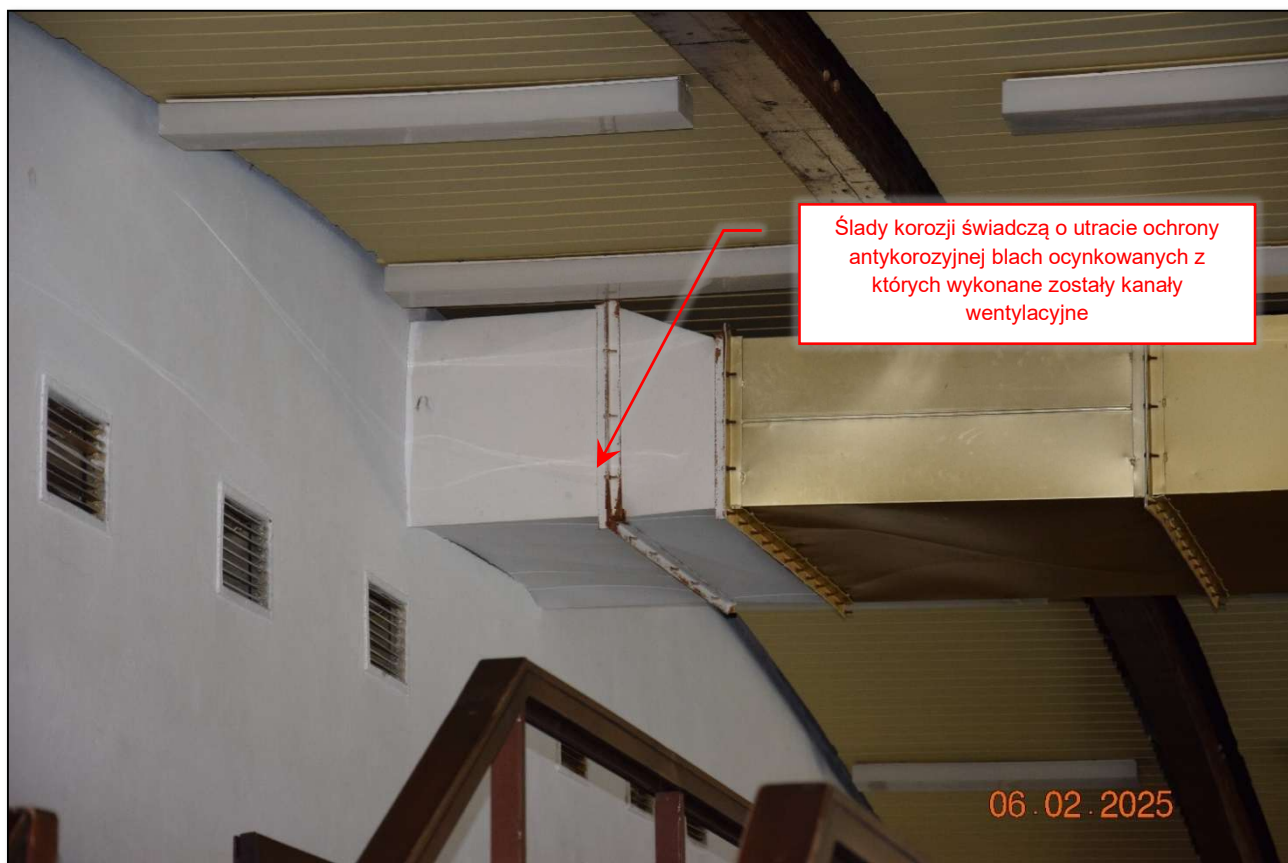
Fot. 240. Widok ogólny kanałów systemu wentylacji mechanicznej. Stan techniczny zły. Uwidocznione ogniska korozji świadczą o utracie warstwy ochronnej ocynku. (fot. Rafał Fit)

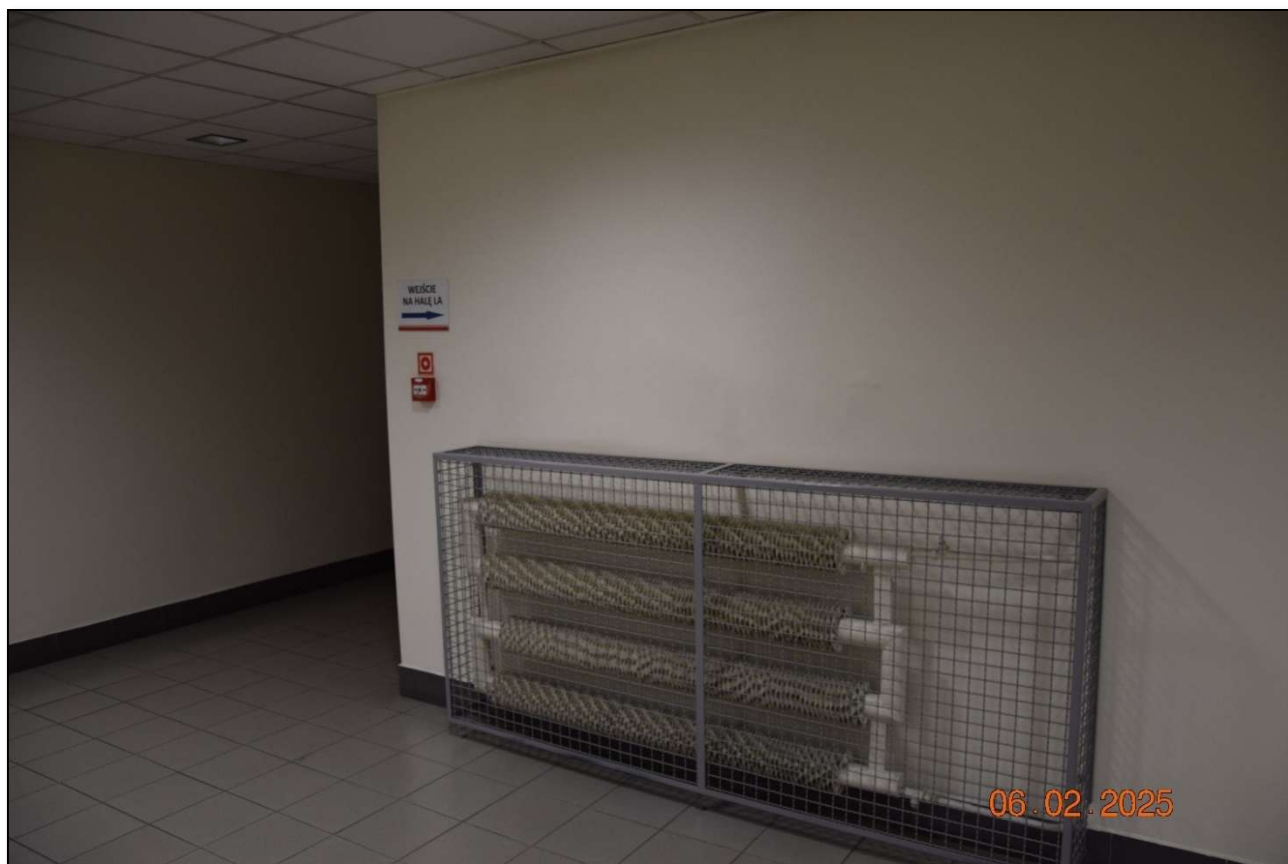
Fot. 241. Widok ogólny grzejników starego typu. Rozwiązanie nieefektywne energetycznie. (fot. Rafał Fit)

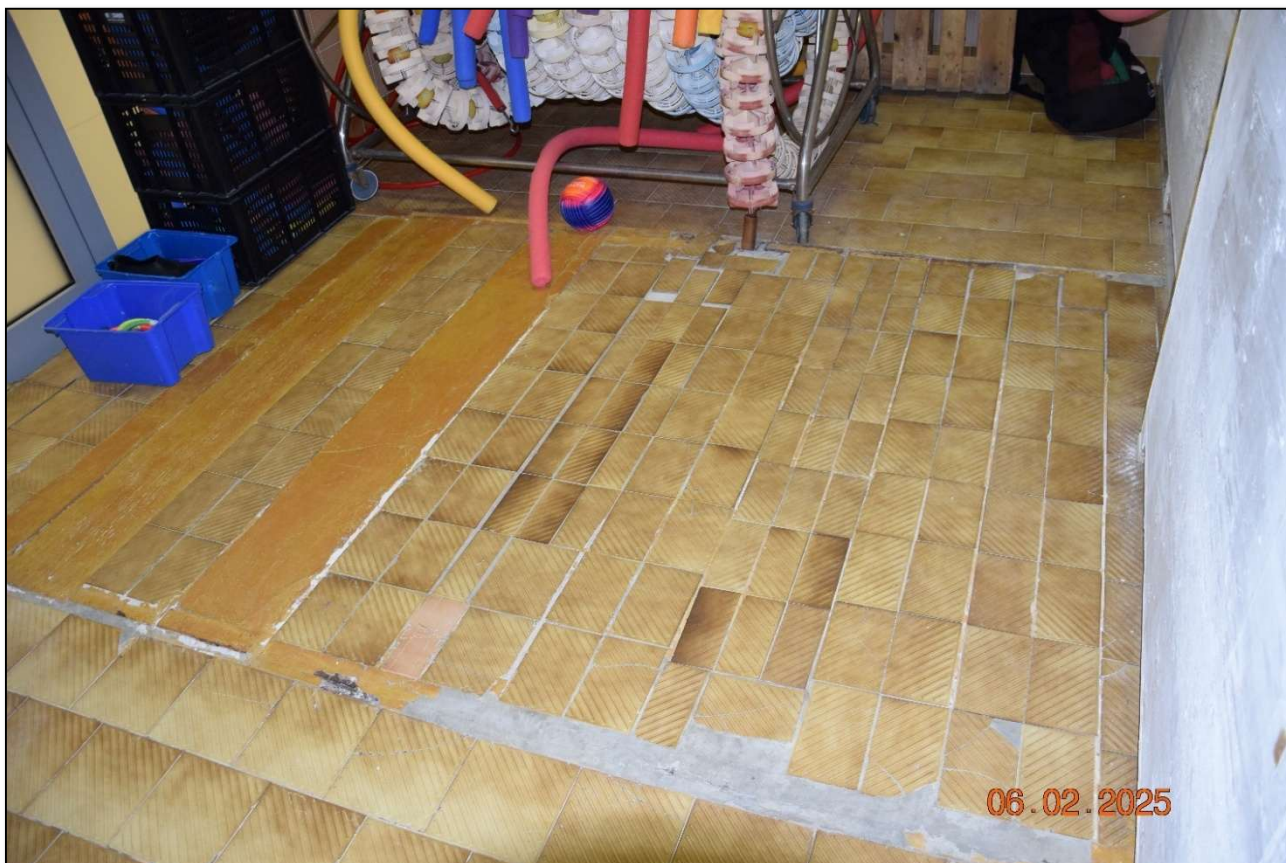
Fot. 242. Widok ogólny zdegradowanych posadzek ceramicznych w pomieszczeniach technicznych basenu. Stan techniczny – zły. (fot. Rafał Fit)

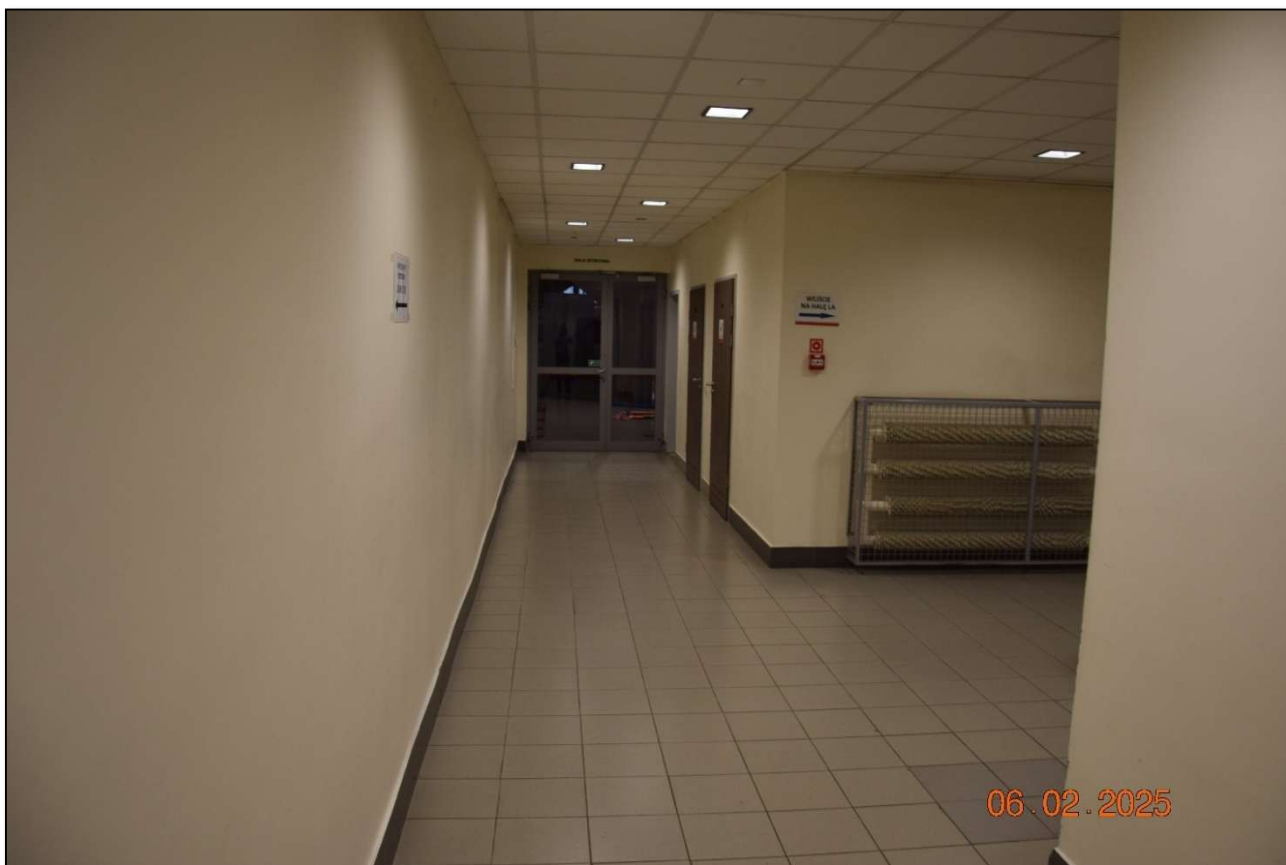
Fot. 243. Widok ogólny posadzek ceramicznych w korytarzach głównych. Stan techniczny – dostateczny. Lokalnie stwierdzono odspojone płytki do podłoża które należy poprawić w ramach remontów doraźnych. (fot. Rafał Fit)

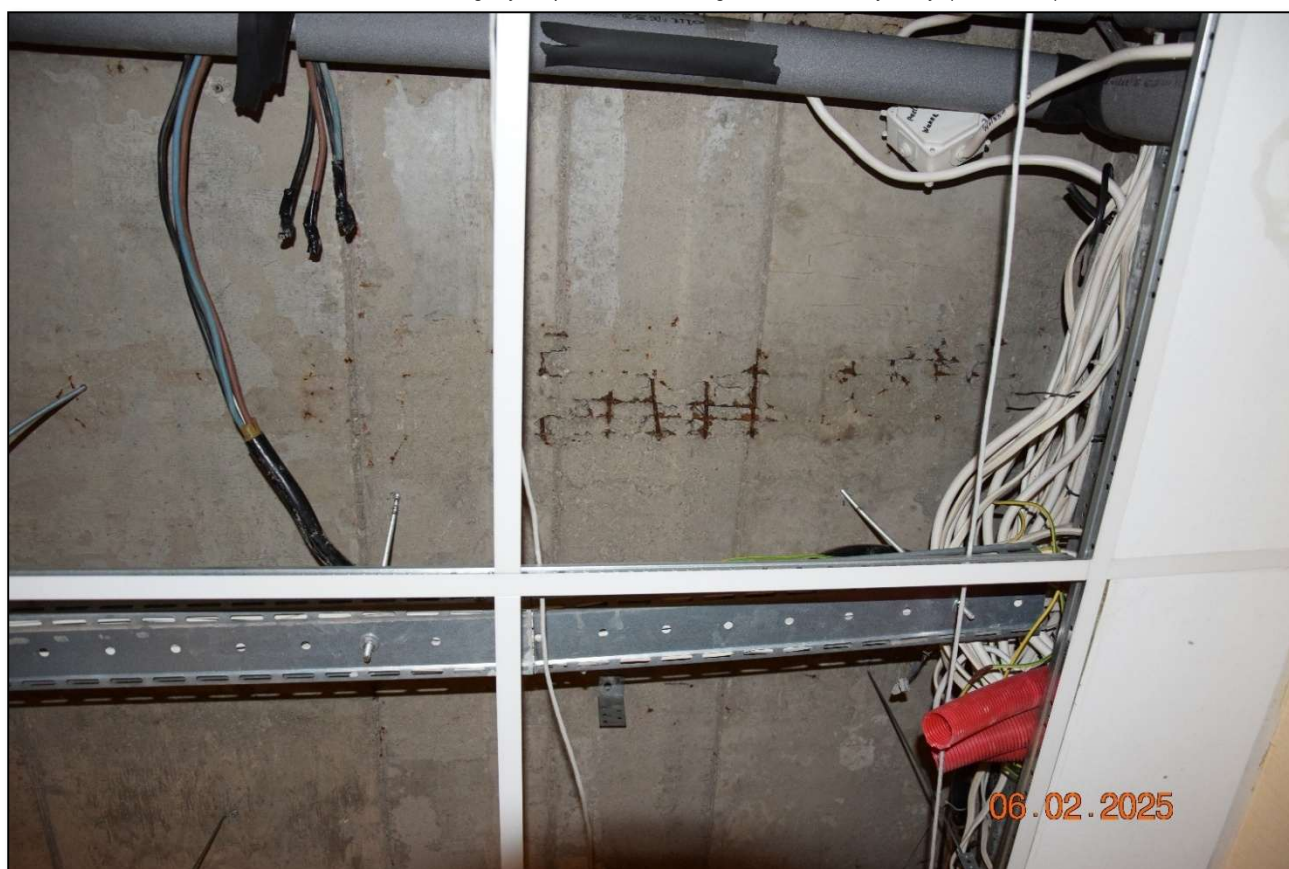
Fot. 245. Widok ogólny stropodachu żelbetowego – stan techniczny dobry. Lokalne ubytki otuliny betonowej spowodowane błędami wykonawczymi powstałymi na etapie budowy. Należy zaszpachlować masami naprawczymi na bazie cementu. (fot. Rafał Fit)

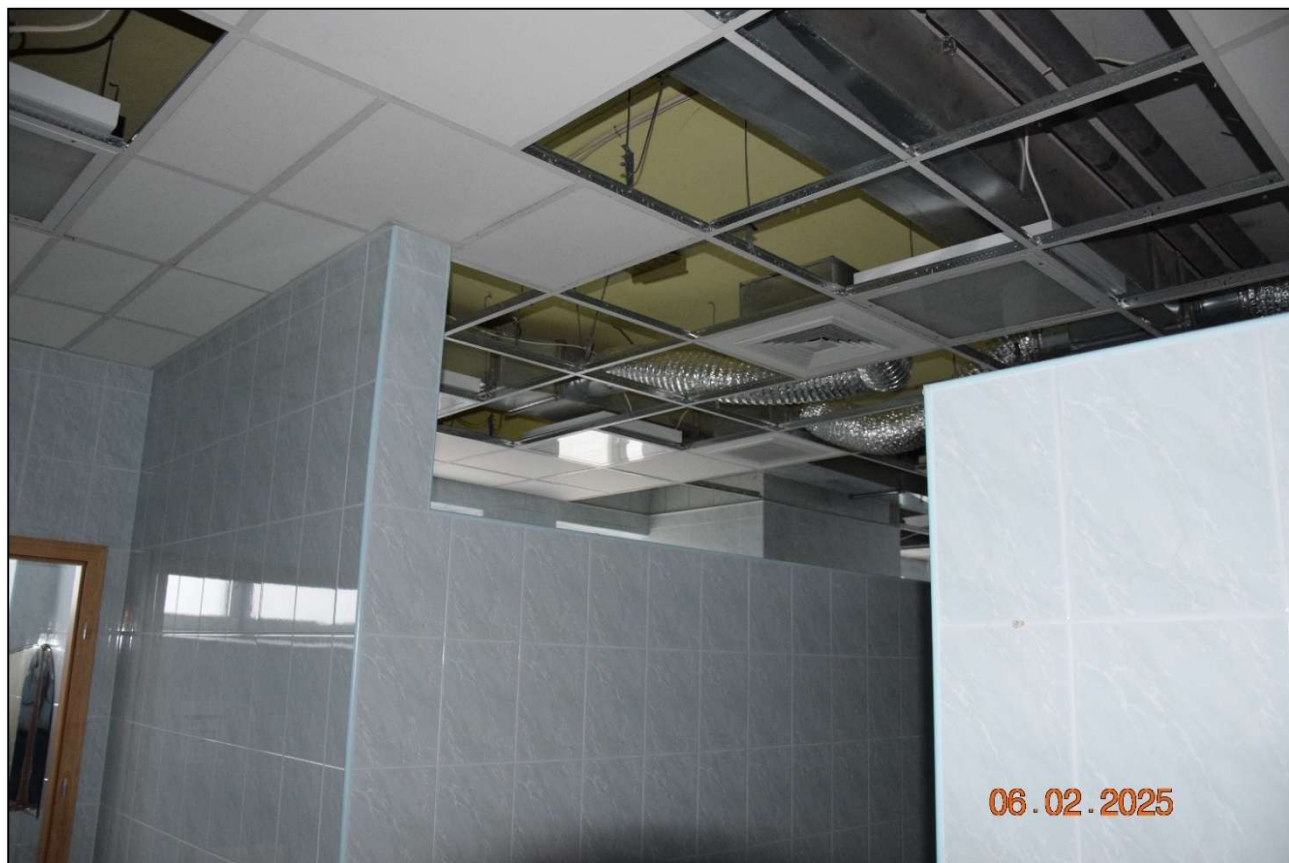
Fot. 246 Widok ogólny ceramicznych okładzin ściennych. Stan techniczny dobry. Nie stwierdzono luźnych okładzin mogących świadczyć o złej kondycji ścian i zapraw klejowych. (fot. Rafał Fit)

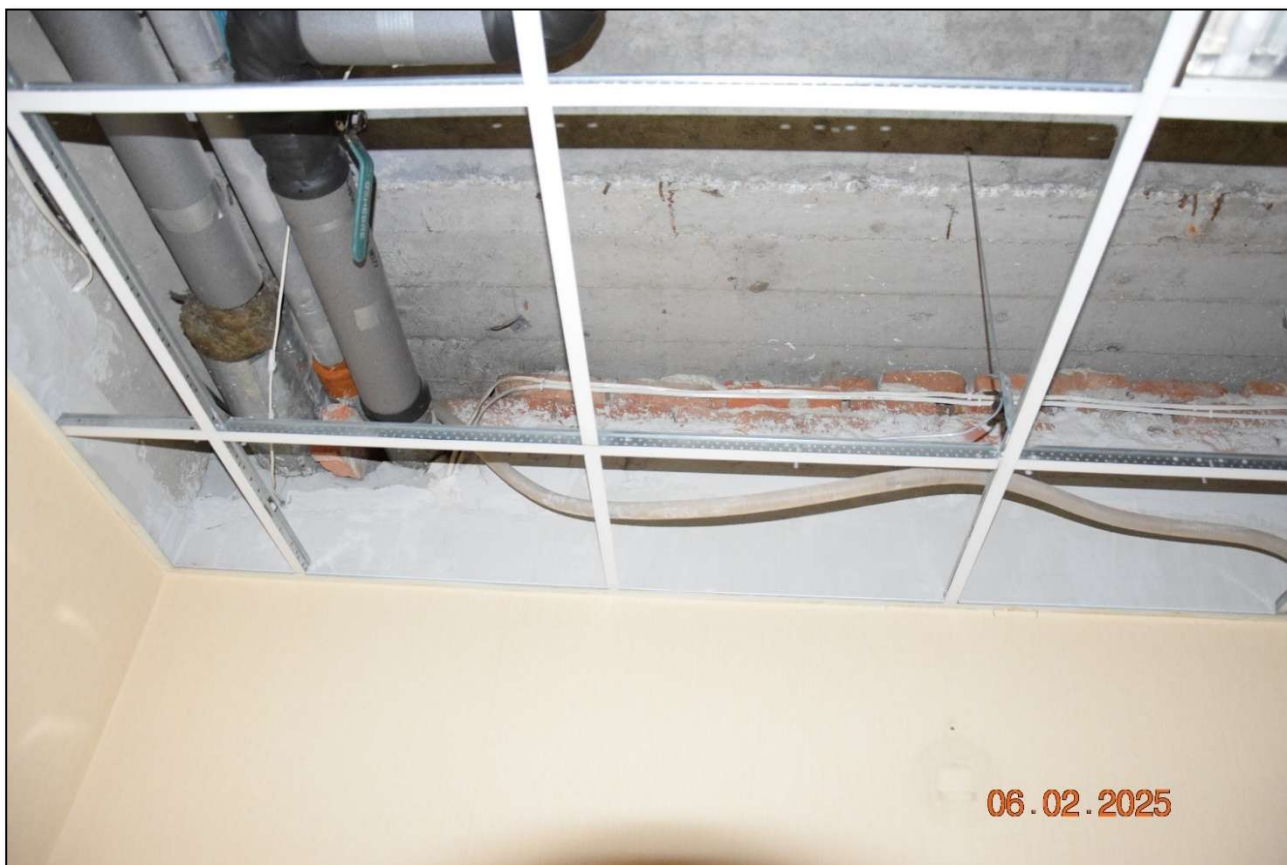
Fot. 255. Ściany działowe wykonane z cegły ceramicznej – stan techniczny dobry. Nie stwierdzono pęknięć i rys mogących świadczyć o złej kondycji przegród pionowych. (fot. Rafał Fit)
