INWENTARYZACJA

BUDYNEK MIESZKALNO – HOTELOWEGO

Dz. nr 342/4 ob. geod. 1 Giżycko
ul. Moniuszki 22 Budynek B2
11-500 Giżycko

Celem opracowania jest inwentaryzacja budynku mieszkalno - hotelowego. Zakres opracowania obejmuje wykonanie planu usytuowania budynku oraz rysunki rzutów kondygnacji oraz przekrój przedstawiające aktualny stan przedmiotowego budynku. Inwentaryzację wykonano na podstawie pomiarów długości, grubości ścian, wysokości pomieszczeń, parapetów, wielkości i lokalizacji otworów drzwiowych, okiennych, wnęk, kratki wentylacyjnych itp.

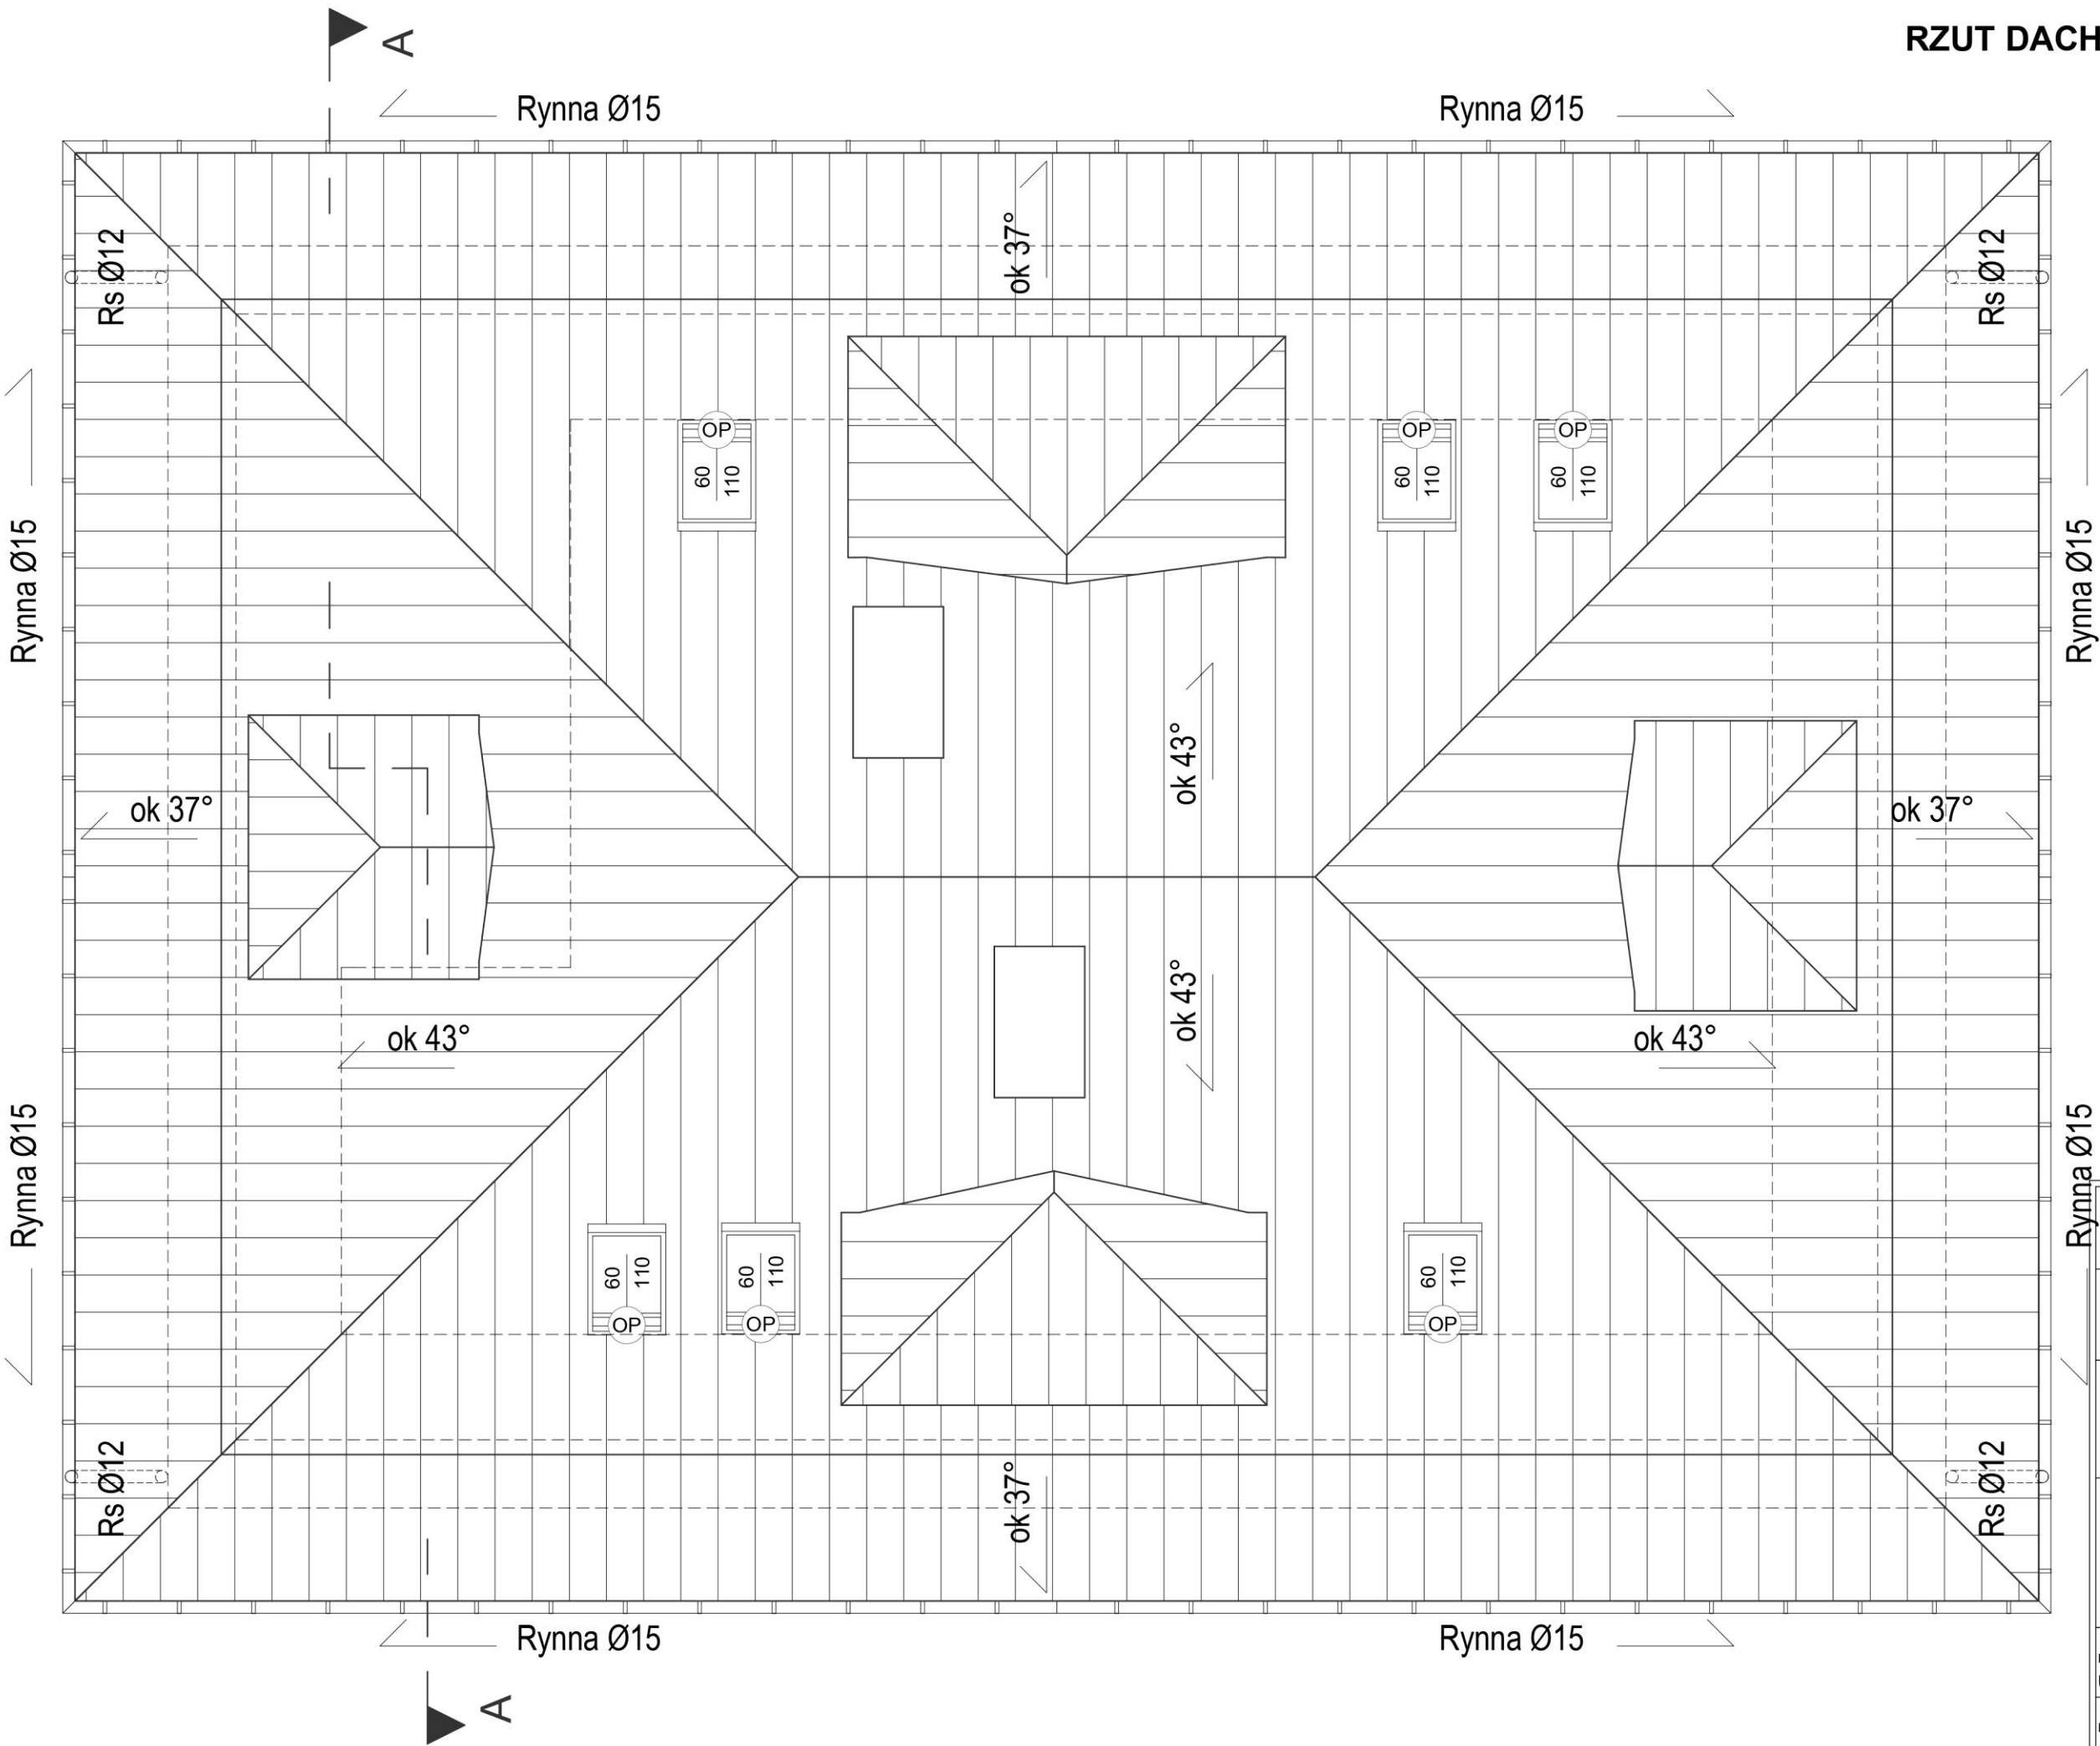
7.9 Dach budynku czterospadowy o kącie nachylenia połaci ok. 44st. Konstrukcja dachu drewniana, płatwiowo-kleszczowa.

7.10 Pokrycie dachu - dachówka ceramiczna.
