OPIS TECHNICZNY NAPRAWY BIEŻĄCE NA HALI LA

Centralny Ośrodek Sportu Ośrodek Przygotowań Olimpijskich w Spale

Spała, Al. Prezydenta Ignacego Mościckiego 6, 97-215 Inowłódz

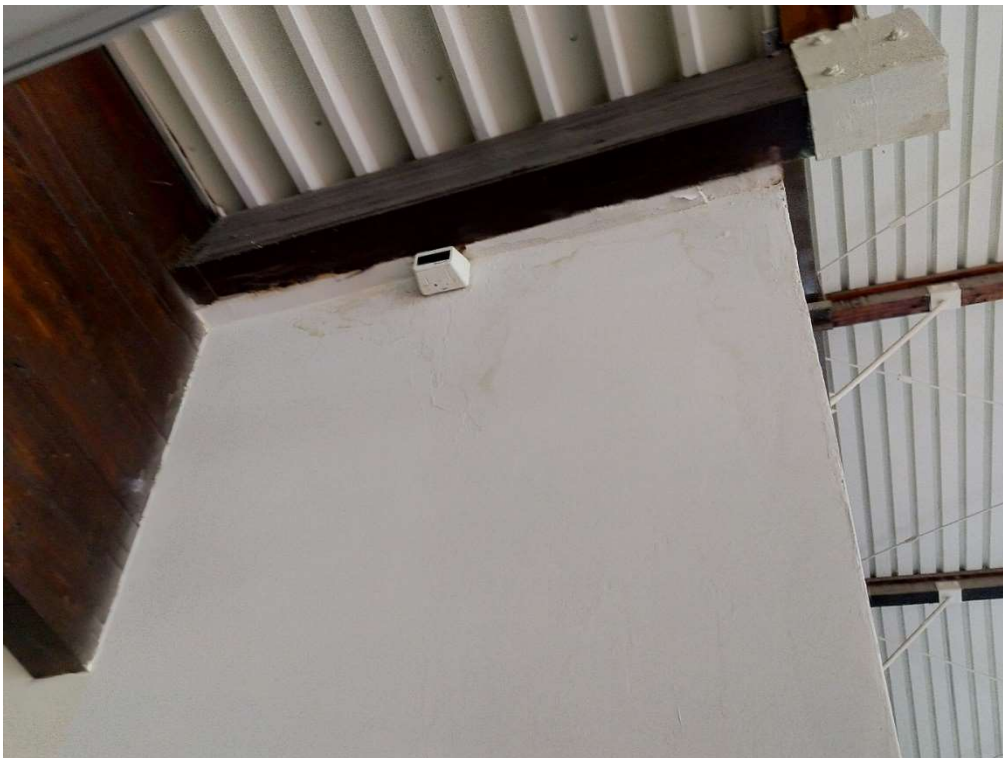
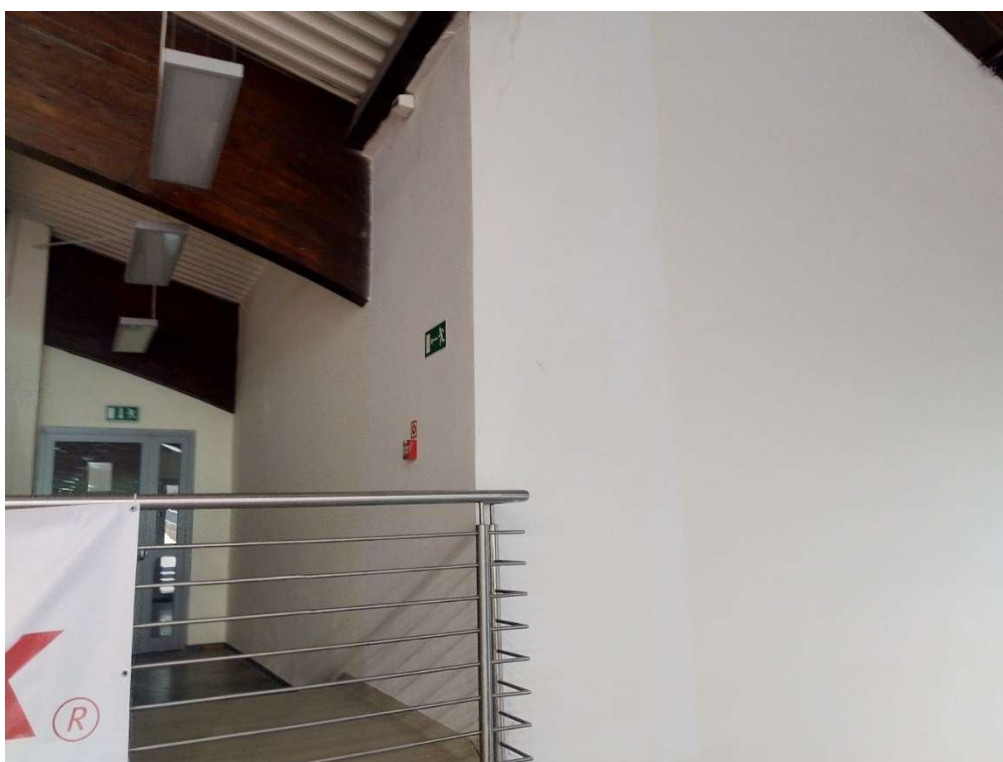
Uszkodzenia ścian powstałe na skutek treningów oraz normalnego użytkowania. Wśród uszkodzeń najczęściej występują zacieki przy antresoli od strony basenu, brudne ściany od uderzeń piłkami, wgniecenia gładzi i tynku w strefie rzutów oraz lokalne odparzenia tynków.

Naprawa ściany na antresoli od południa

Należy pomalować farbą poliwinylową ścianę i strop południowej trybuny od strony sektora rzutów (około 66m²). Na ścianie północnej sektora rzutów należy zaszpachlować wgniecenia po kuli i piłkach. Wyrównaną ścianę należy przemalować. Powierzchnia całości ściany do 177m². Na antresoli od strony internatu JUNIOR należy usunąć złuszczoną farbę, gładź i lokalnie tynk. Przygotowaną ścianę należy zagruntować i odgrzybić. Odtworzyć tynki i gładzie oraz pomalować (około 12m² na wysokości około 3,5m od poziomu podłogi). Ponadto przewiduje się kilka punktów z lokalnymi przemalowaniami o łącznej powierzchni około 100m² (5 szt).

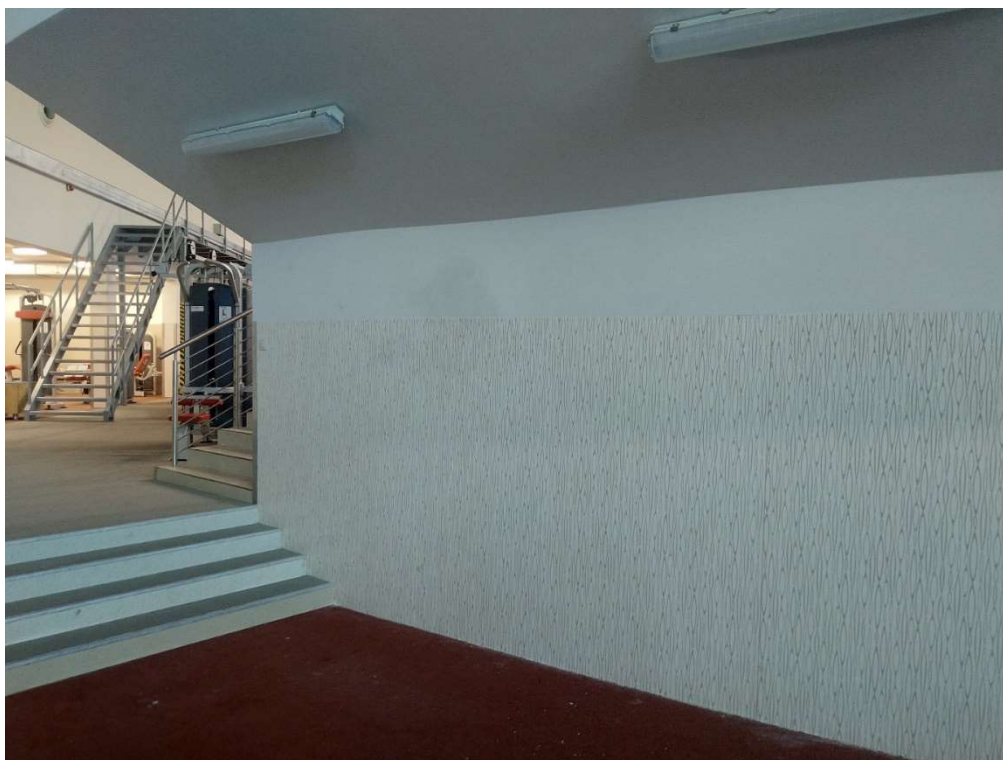
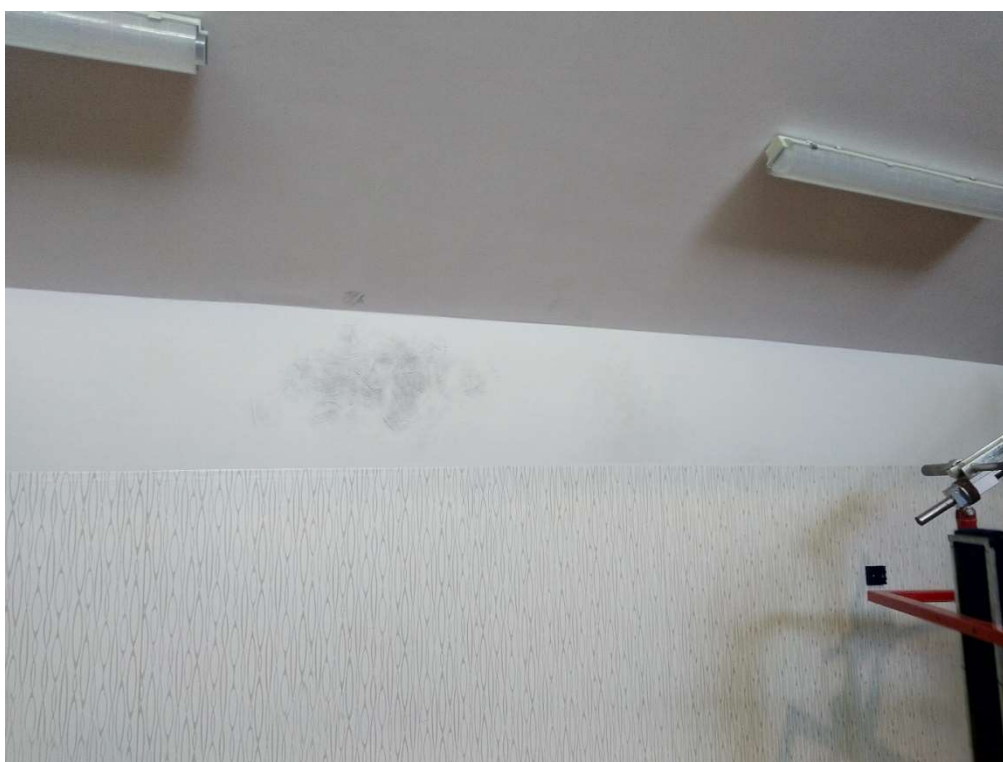
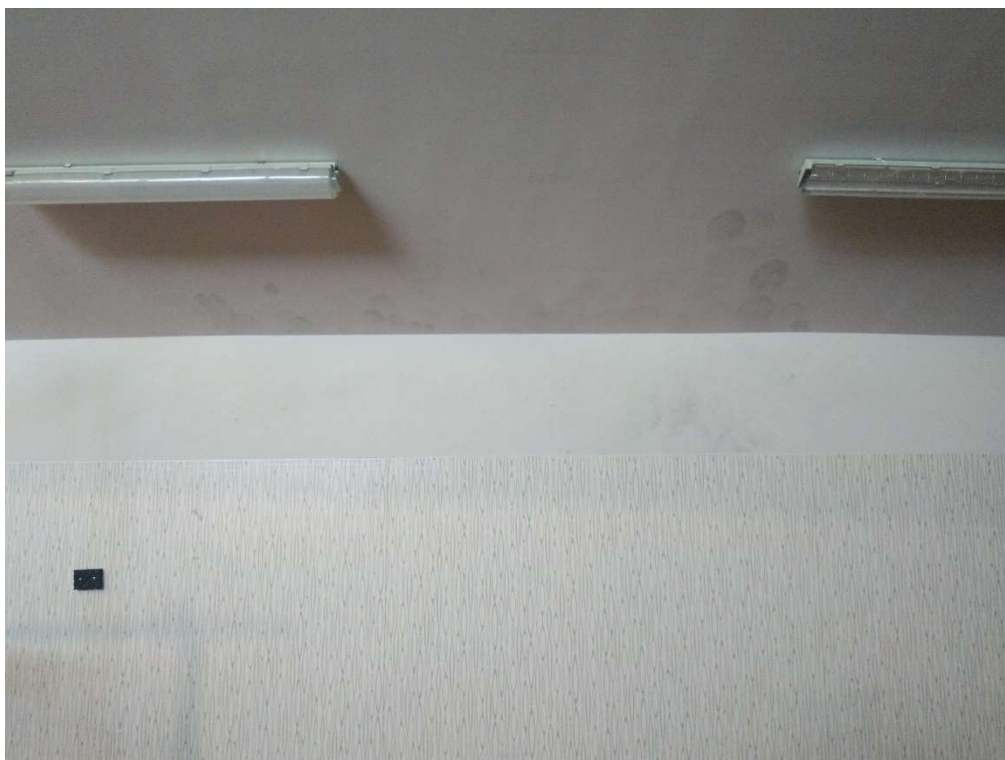
Malowanie ściany za północną trybuną

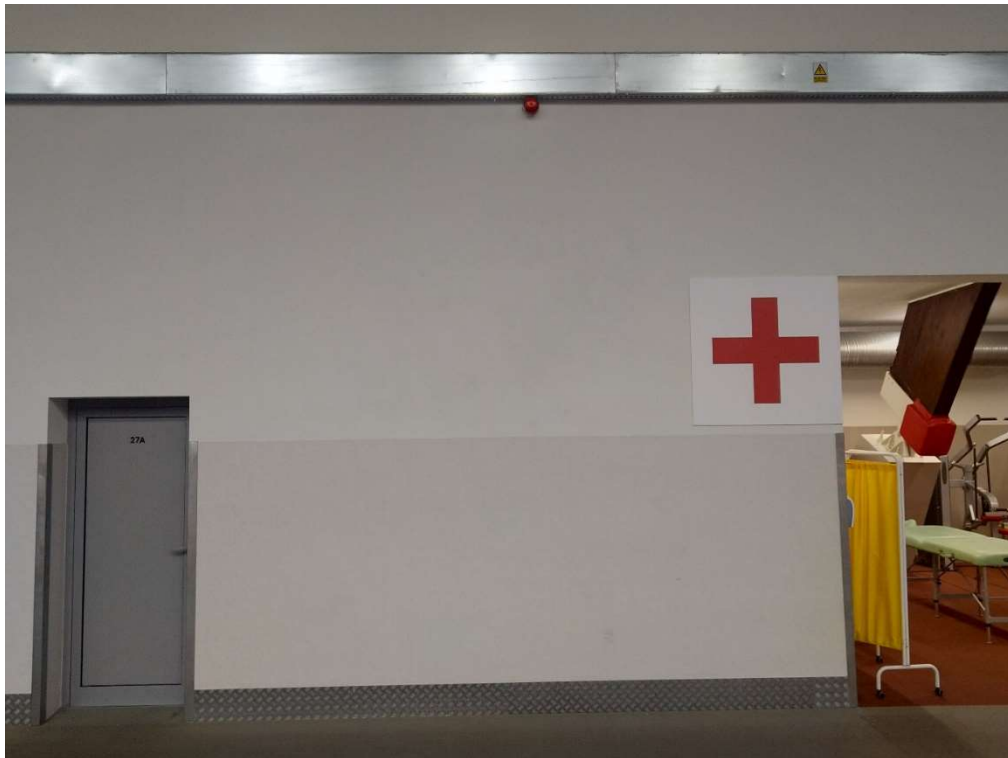
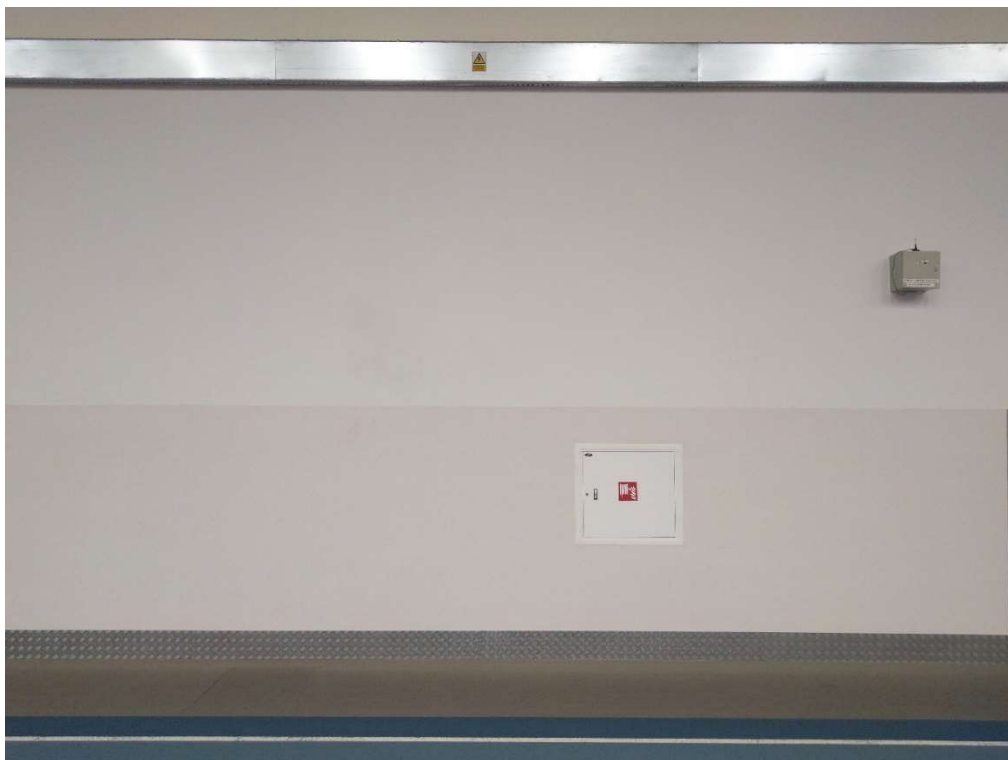
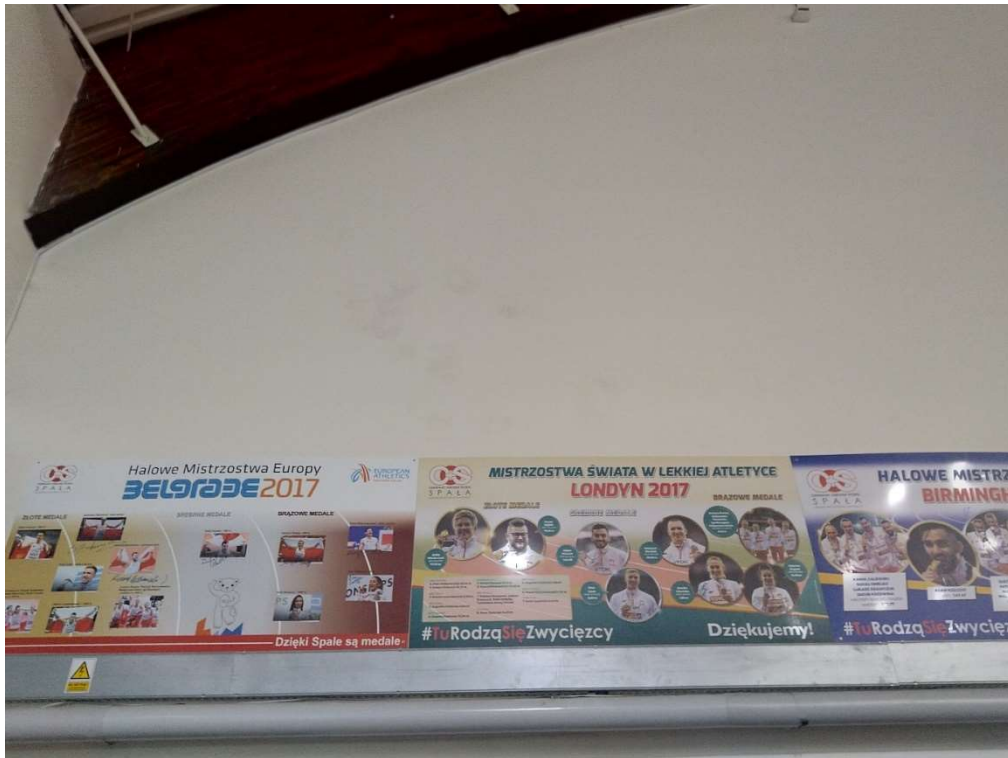
Lokalny montaż płyty osb do odbijania piłek

Lokalne zabezpieczenia do odbijania piłek wykonane z płyty OSB gr. 9mm montowane na wysokości minimum 2,5m od podłogi. Zabezpieczenia w ilości 6 sztuk o wymiarach 2m x 3m.

Wszystkie płyty aluminiowe i OSB należy przymocować do ściany kołkami oraz klejem montażowym. Stosować 6 kołków na 2m² płyt. Kołki powinny posiadać łeb płaski lub stożkowy nie wystający poza płaszczyznę płyt.

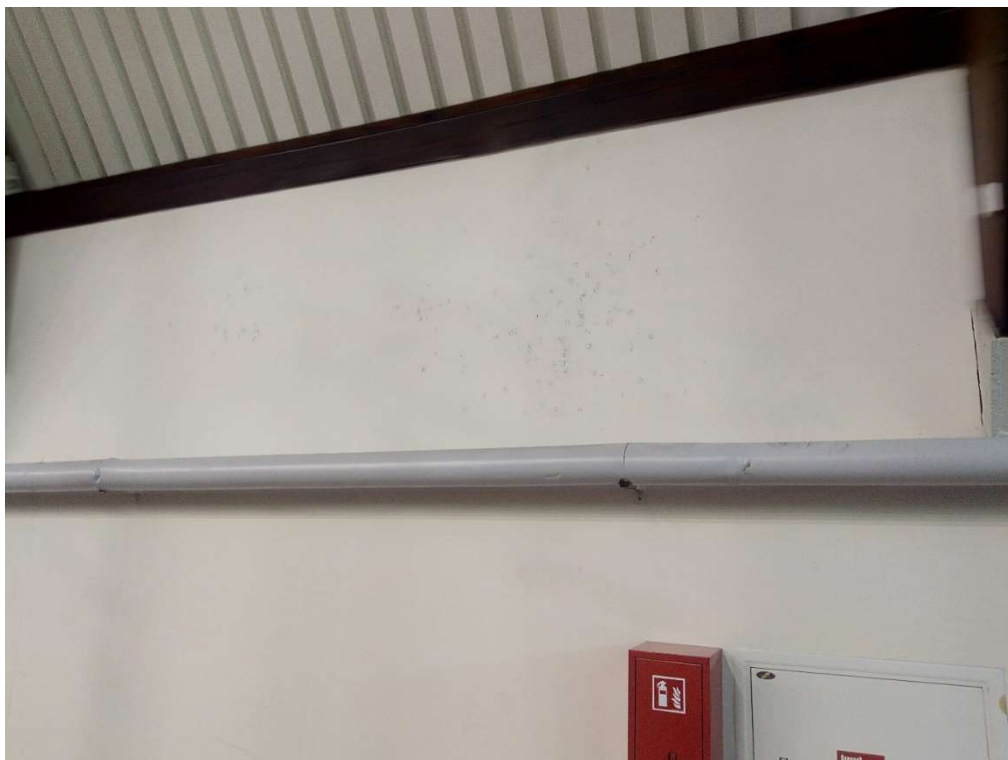
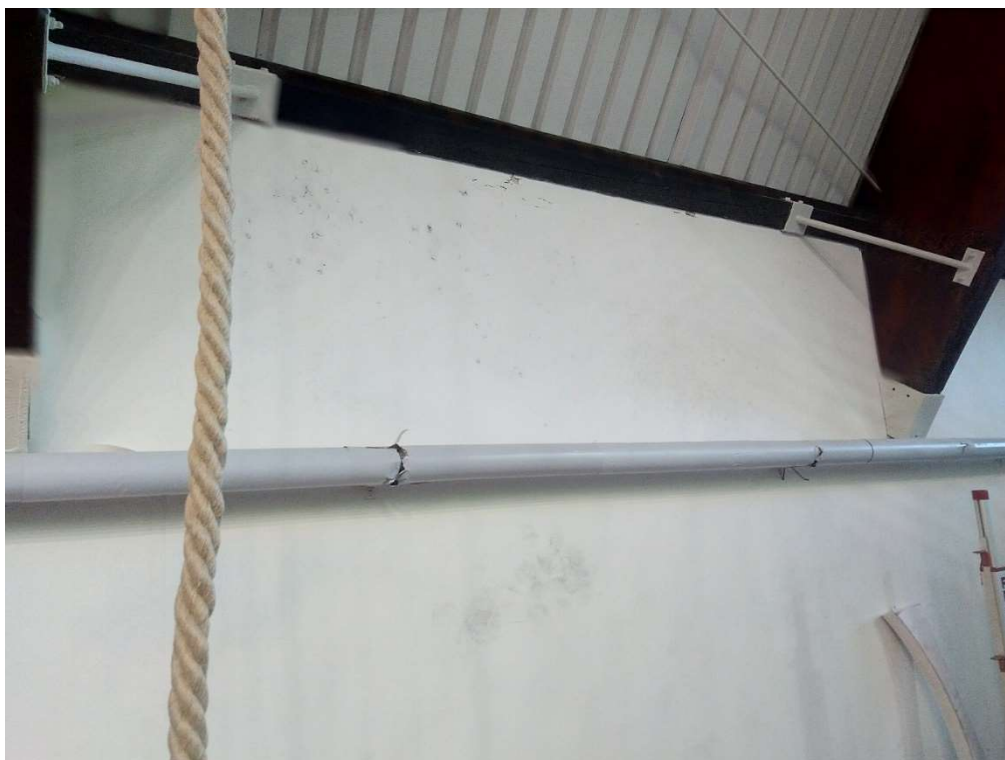
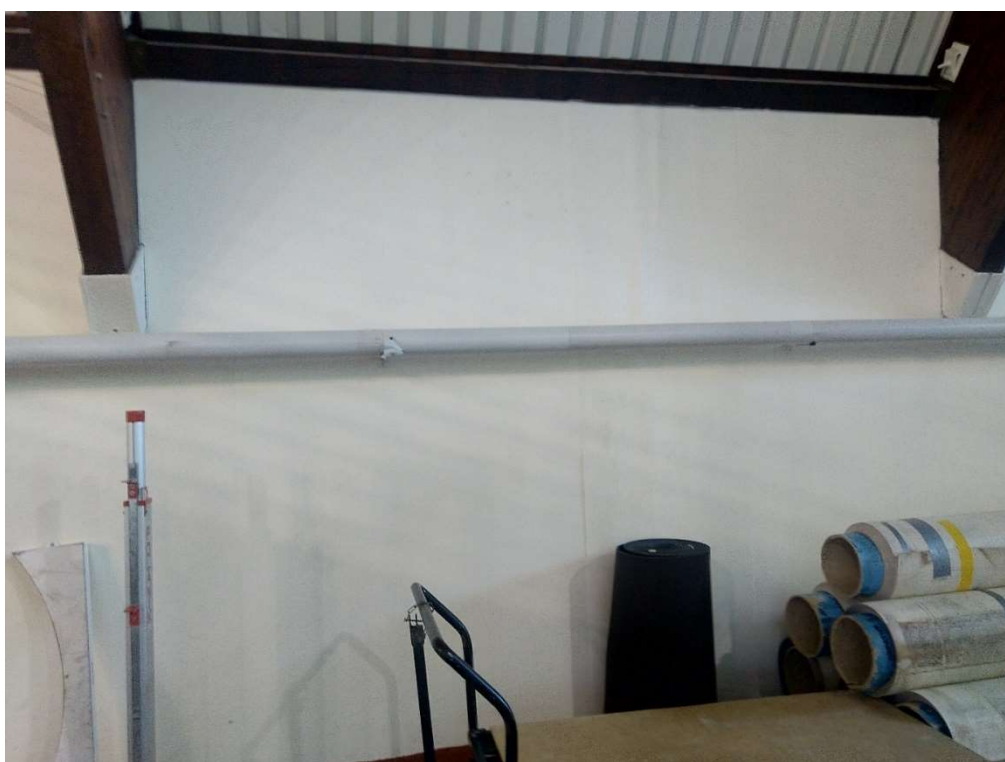
Montaż płyty osb między dźwigarami

Przewiduje się montaż zabezpieczeń z płyty OSB gr 9mm na ścianach między dźwigarami od strony hali wielofunkcyjnej w strefie rzutów. Do zamontowania są 3 pola o wymiarach 4,10m x 3,50m.

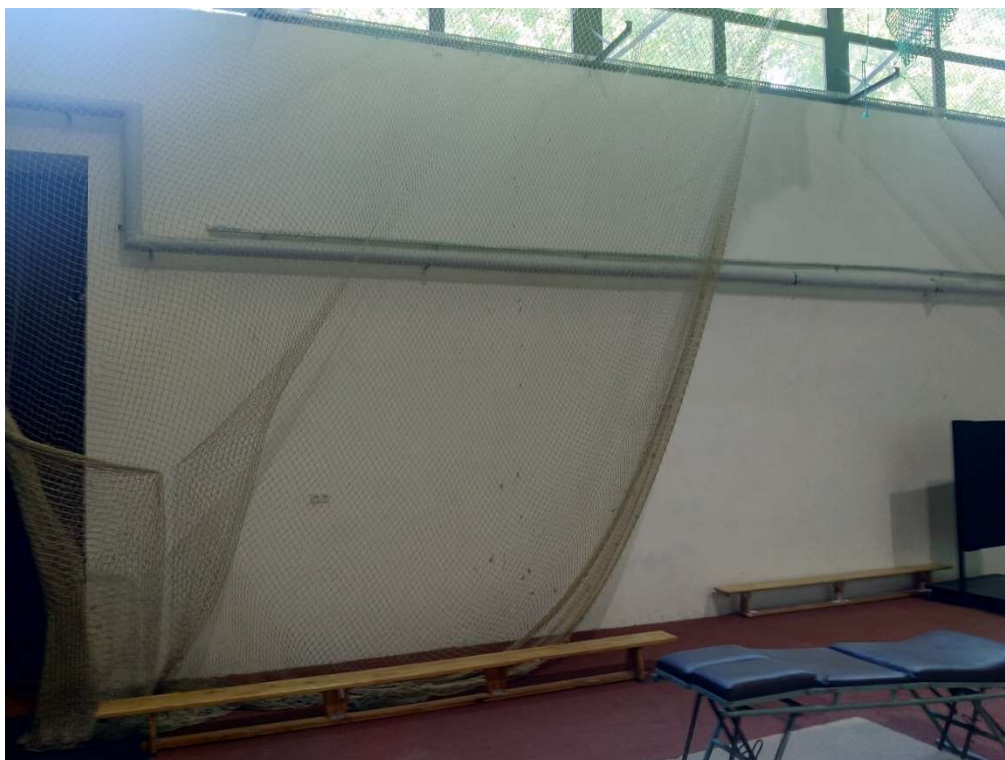
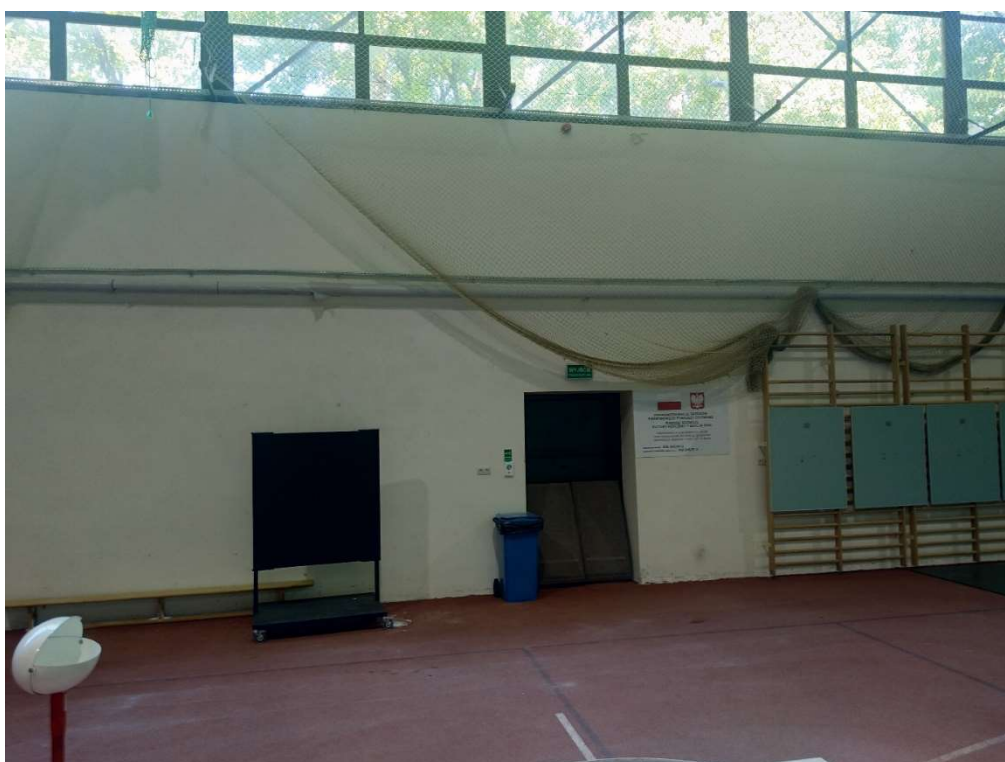
Montaż okładzin z płyty osb

Również na sektorze rzutów należy zamontować zabezpieczenia z płyt OSB o gr 9mm na szerokości 11,40m i wysokości około 5,10m (do nadproża bramy).

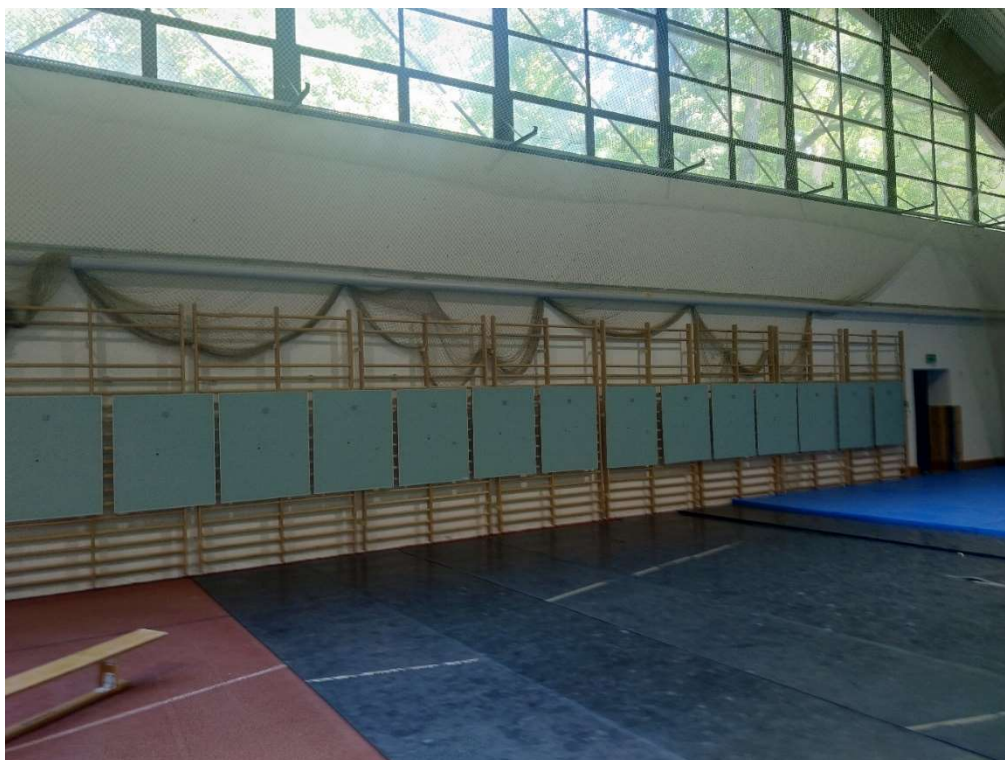
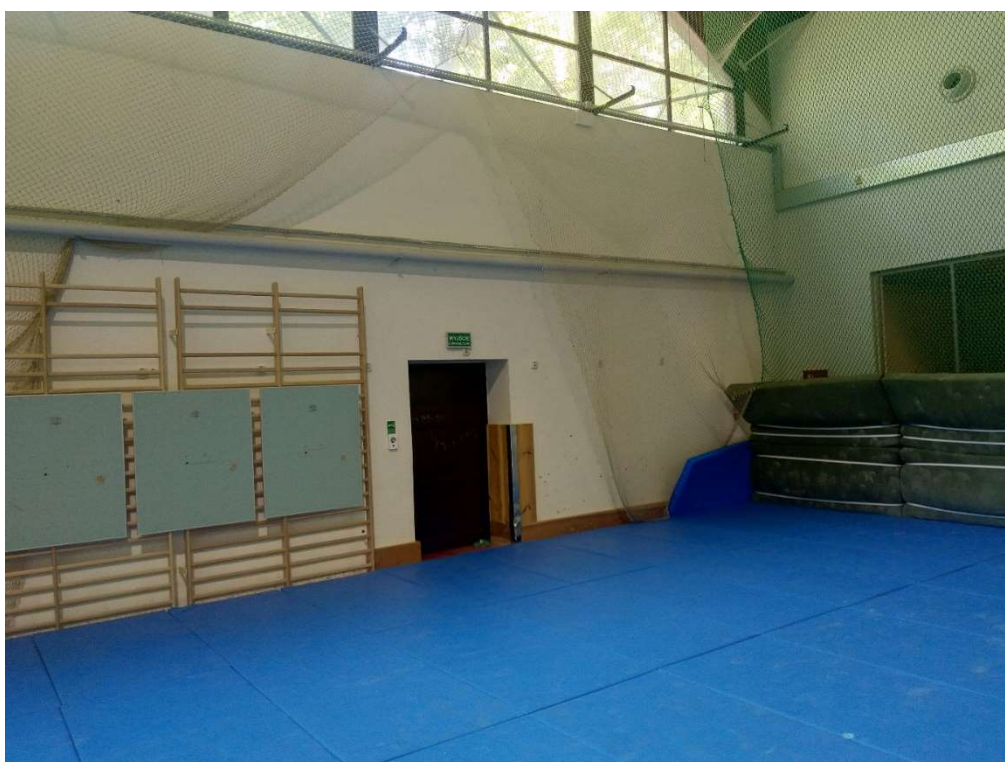
Montaż okładzin z płyty aluminiowej i płyty osb

Przewiduje się zabezpieczenia ścian z blach aluminiowych ryflowanych gr. 4mm w strefie sektora rzutów. Lokalizację blach przewiduje się na całej długo-

ści ściany za drabinkami gimnastycznymi (24mb x 1mb) w arkuszach 2000x1000mm w układzie poziomym. Powyżej blachy na tej samej długości należy zamontować płytę OSB gr. 9mm o wysokości 1m.

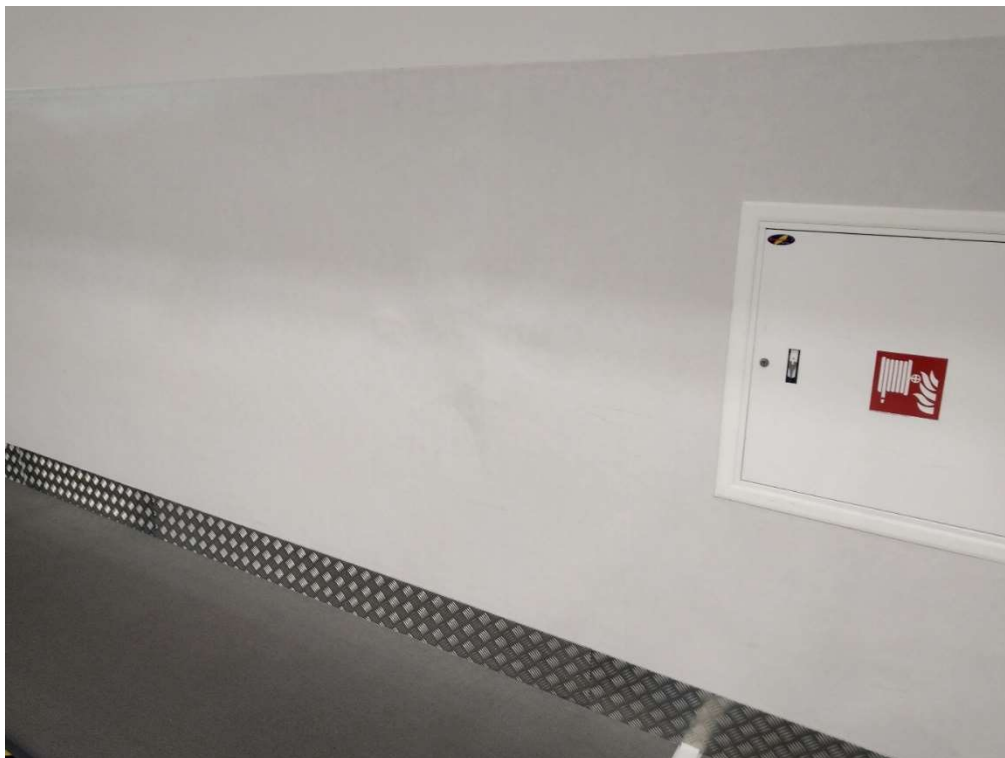
Naprawa uszkodzonej ściany pod wykładziną Tarkett

Do zabezpieczenia przeznaczono ścianki przy schodach na obu trybunach. Powierzchnia jednej ściany około 5,5m². W miejscach montażu należy najpierw usunąć cokoliki z żywicy. Przewiduje się montaż wykładziny na 4 polach przy schodach. Ponadto należy naprawić ścianę pod istniejącą wykładziną w okolicy 3 aneksu siłowego. Naprawa polegać ma na demontażu wykładziny tarkett, wyrównaniu ściany płytą osb oraz gk. Wykonanie gładzi oraz ponowny montaż wykładziny tarkett. Powierzchnia ściany 2m².

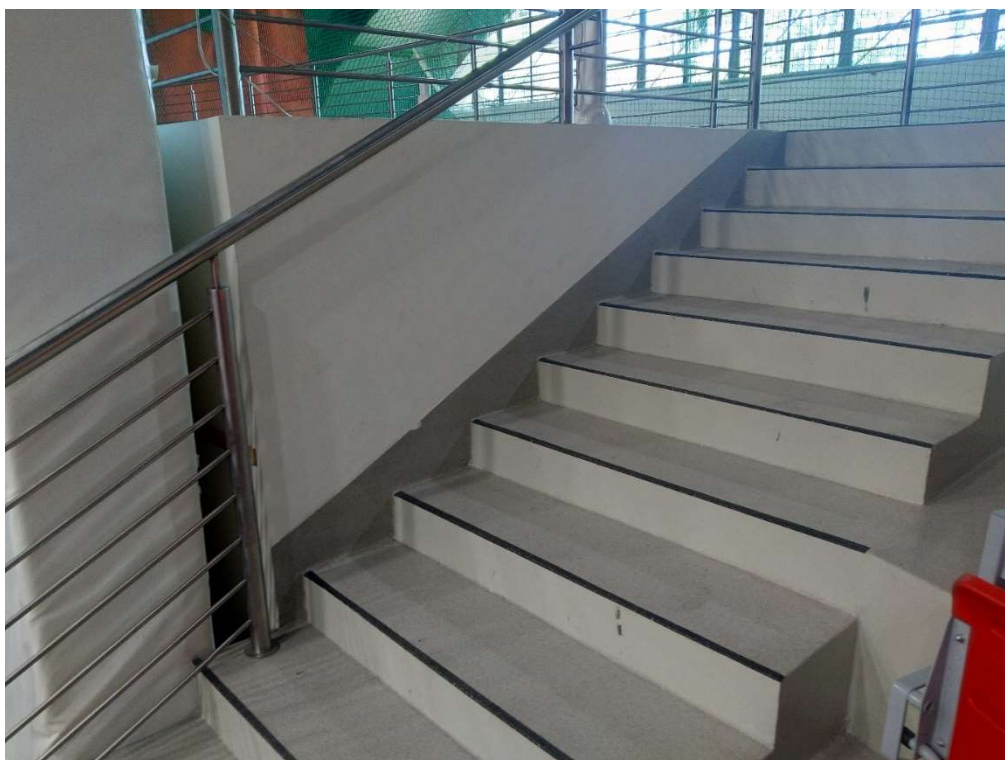
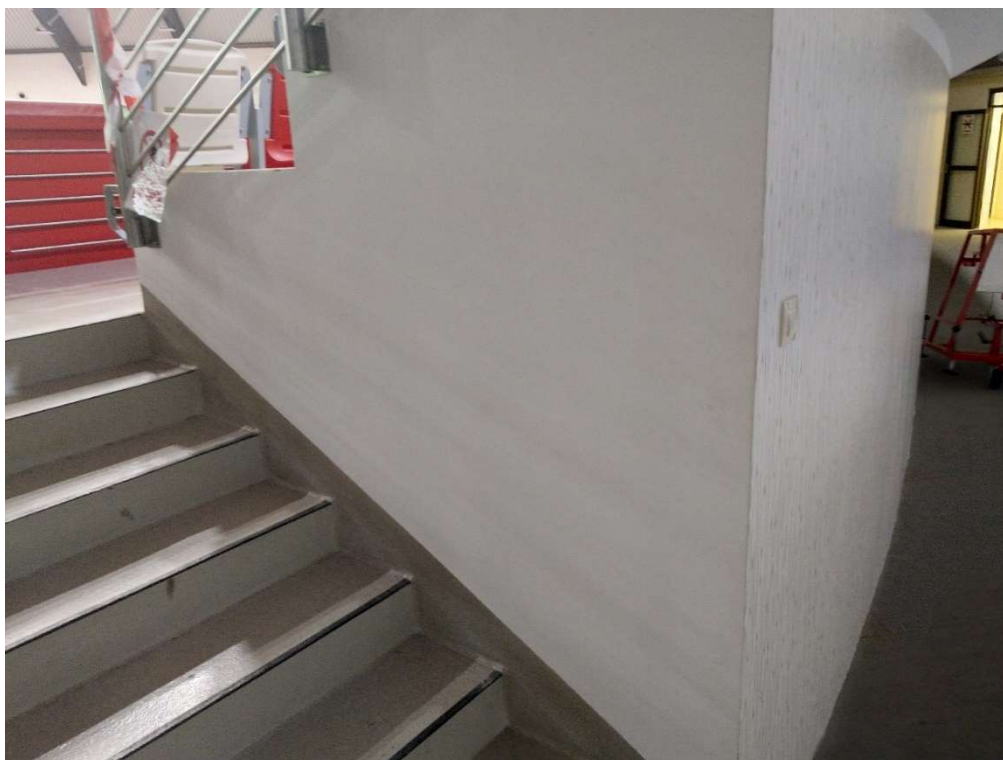
Do zabezpieczenia przeznaczono ścianki przy schodach na obu trybunach. W miejscach montażu ściany malowane na biało z wywinięciem żywicy jako cokolik. Cokolik żywiczny w wielu miejscach jest odspojony.

Montaż wykładziny Tarkett na ściankach przy schodach

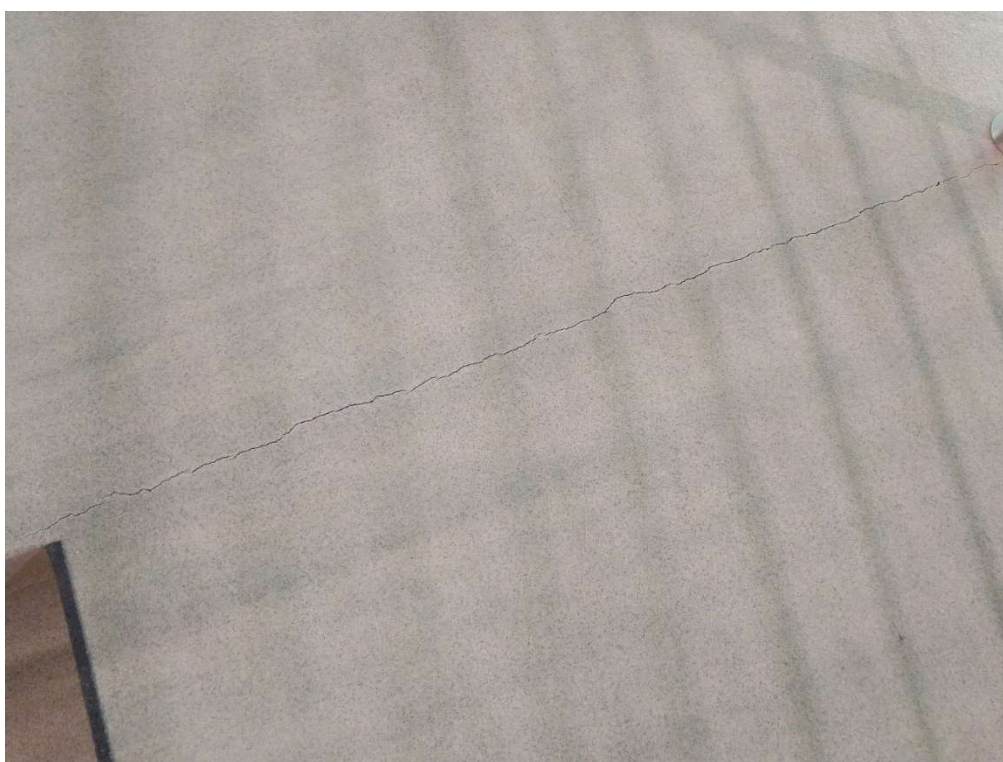
Podium posiada posadzkę z żywicy epoksydowej. W miejscach wejść do strefy podium płaszczyzna podesty uległa nierównomiernemu zdylatowaniu.

Naprawa pęknięcia na podium dekoracyjnym

Naprawa pęknięć na podium (2 szt. o długości pojedynczego pęknięcia 1,40m) winna zostać wykonana poprzez nacięcie liniowe pęknięcia piłą do betonu o szerokości około 5mm. Głębokość nacięcia około 2cm. Po dokładnym oczyszczeniu nacięcia wypełnić sznurem do dylatacji a następnie masą elastyczną do uszczelniania dylatacji.
