Inwestor	Centralny Ośrodek Sportu, Ośrodek Przygotowań Olimpijskich we Władysławowie , ul. Żeromskiego 52, 84-120 Władysławowo			
Przedmiot	Program funkcjonalno-użytkowy dla zadania inwestycyjnego: „Przebudowa oraz nadbudowa internatów sportowych D i E w Centralnym Ośrodku Sportu, Ośrodku Przygotowań Olimpijskich we Władysławowie			
Temat	Ekspertyza stanu technicznego z inwentaryzacją konstrukcyjno-architektoniczną – Budynek E			
Adres inwestycji	84-120 Władysławowo, ul. Żeromskiego 52, działka nr ewid. 173/3, 174/1 obręb 02 Władysławowo			
Branża	konstrukcja, architektura, instalacje sanitarne, instalacje elektryczne			
Nr projektu	097_COS_WŁADYSŁAWOWO			
Nazwy i kody (CPV) grup, klas i kategorii robót	71000000-8 Usługi architektoniczne, budowlane, inżynieryjne i kontrolne 71200000-0 Usługi architektoniczne i podobne 71241000-9 Studia wykonalności, usługi doradcze, analizy 71242000-6 Przygotowanie przedsięwzięcia i projektu, oszacowanie kosztów 71318000-0 Inżynieryjne usługi doradcze i konsultacyjne 71320000-7 Usługi inżynieryjne w zakresie projektowania 71335000-5 Badania inżynieryjne 71351100-4 Usługi przygotowania i analizy podłoża 71351200-5 Geologiczne i geofizyczne usługi do

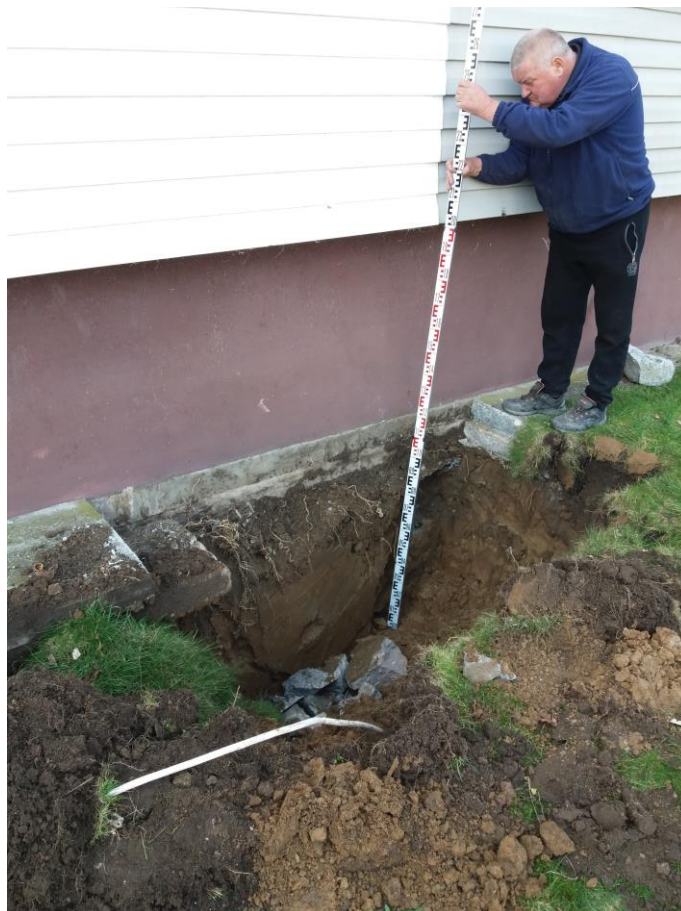
FOT. 1 POMIAR POZIOMU POSADOWIENIA FUNDAMENTÓW

Fundament części niepodpiwniczonej

Odczyt z łąty
studzienka nr 1	1,905
fundament	2,885

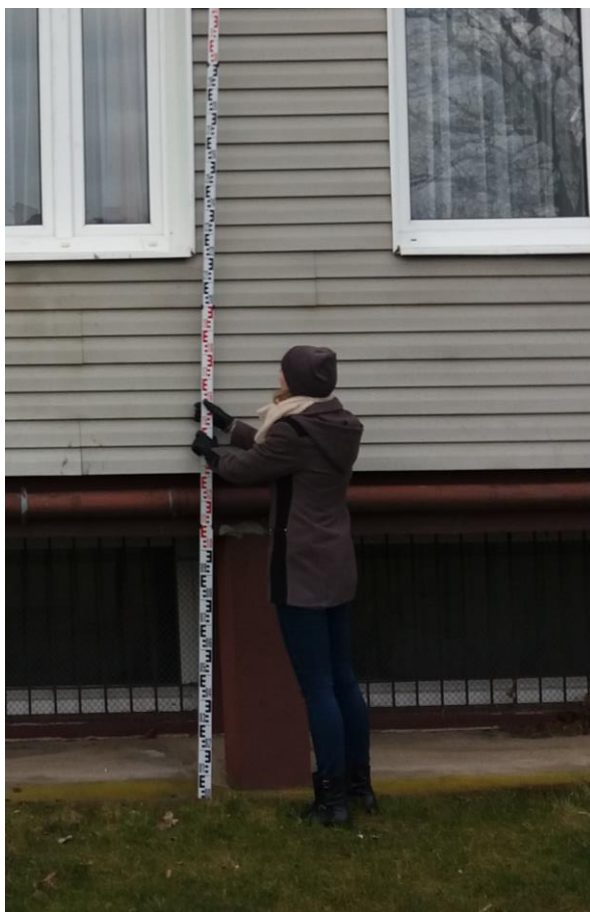
Poziom posadzki piwnicy: $17,44 \text{ m n.p.m} - 1,05 = 16,39 \text{ m n.p.m}$

Poziom posadowienia fundamentów: $16,39 \text{ m n.p.m} - 0,32 \text{ m} = \mathbf{16,07 \text{ m n.p.m}}$

FOT. 2 POMIAR WYSOKOŚCI BUDYNKU PRZY CZĘŚCI PODPIWNICZONEJ

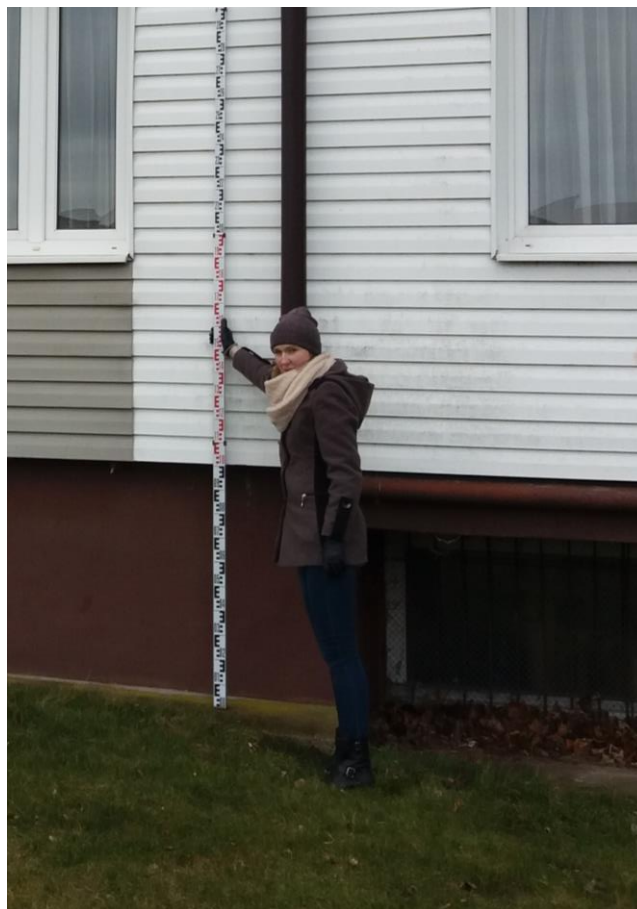
FOT. 3 POMIAR WYSOKOŚCI BUDYNKU PRZY CZĘŚCI NIEPODPIWNICZONEJ

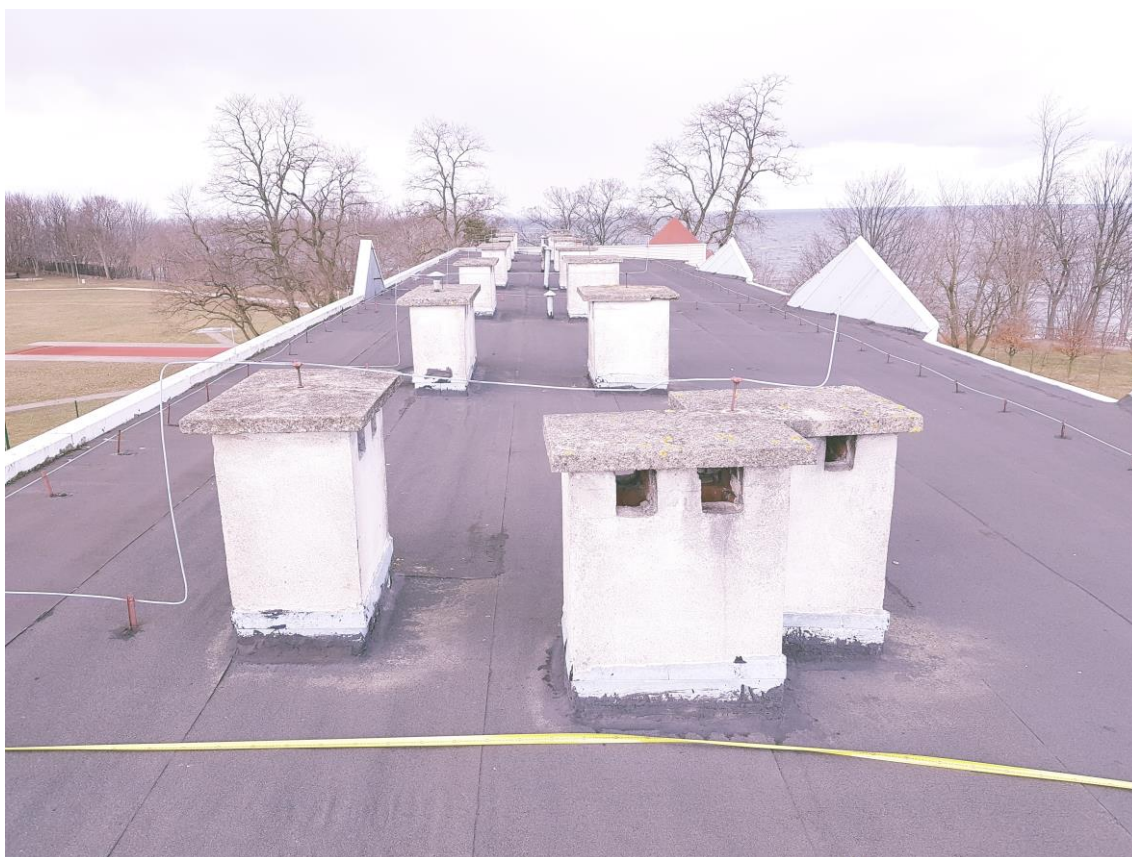
Konstrukcję stropodachu części budynku w osiach B – I stanowi strop gęstożebrowy DZ3. Pokrycie stropodachu stanowi papa asfaltowa. Powierzchnia stropodachu to $310,58\text{m}^2$. Warstwę wierzchnią klatek schodowych stanowi gont bitumiczny.

FOT. 4 DACH

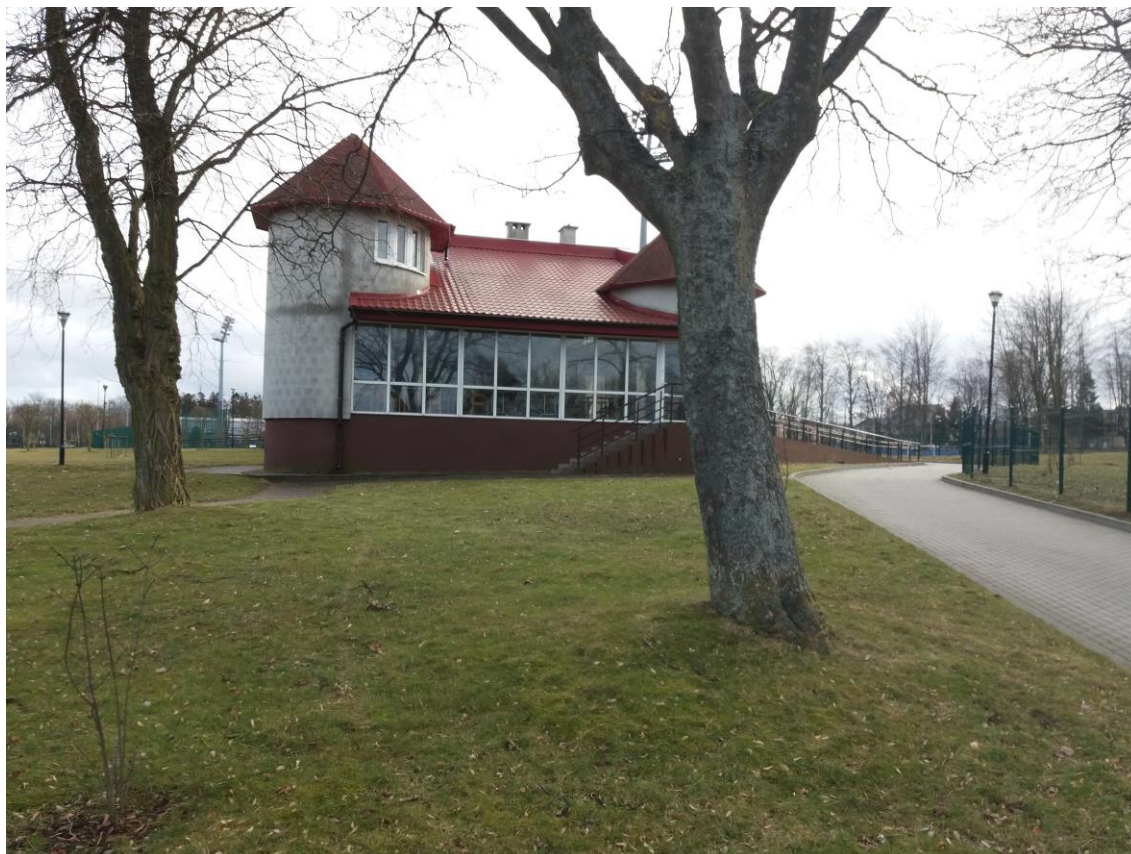
Na elewację składa się przeszklenie z drzwiami wejściowymi po prawej stronie, schody oraz dwie wieże o przekroju kołowym. Po lewej stronie znajduje się rura spustowa odprowadzająca wodę z północnej połaci dachu. Oblicowanie ścian wykonane z tynku cementowo-wapiennego.

FOT. 5 ELEWACJA PÓŁNOCNA

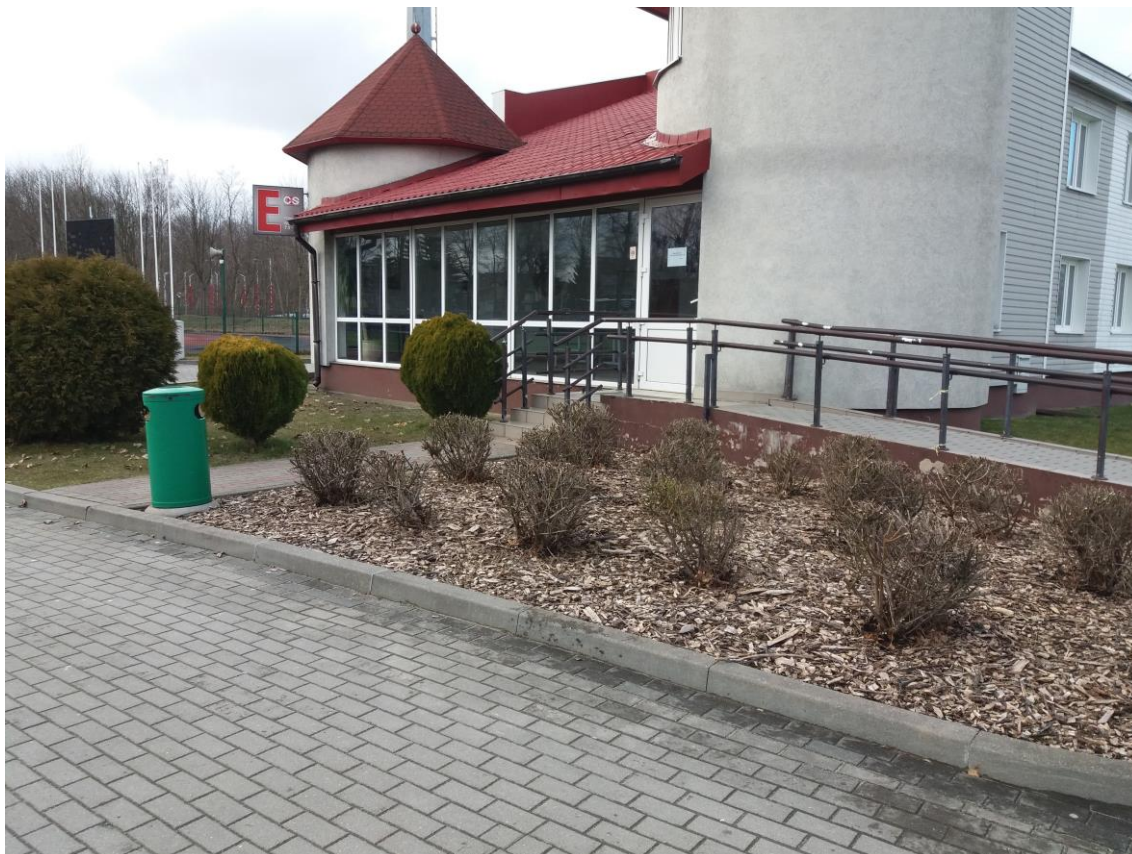
Elewacja składa się z przeszklenia z drzwiami wejściowymi po prawej stronie, schodów, podjazdu dla niepełnosprawnych oraz dwóch dobudowanych wież o przekroju kołowym. Po lewej stronie znajduje się rura spustowa odprowadzająca wodę z południowej połaci dachowej. Oblicowanie ścian wykonane z tynku cementowo-wapiennego.

FOT. 6 ELEWACJA POŁUDNIOWA

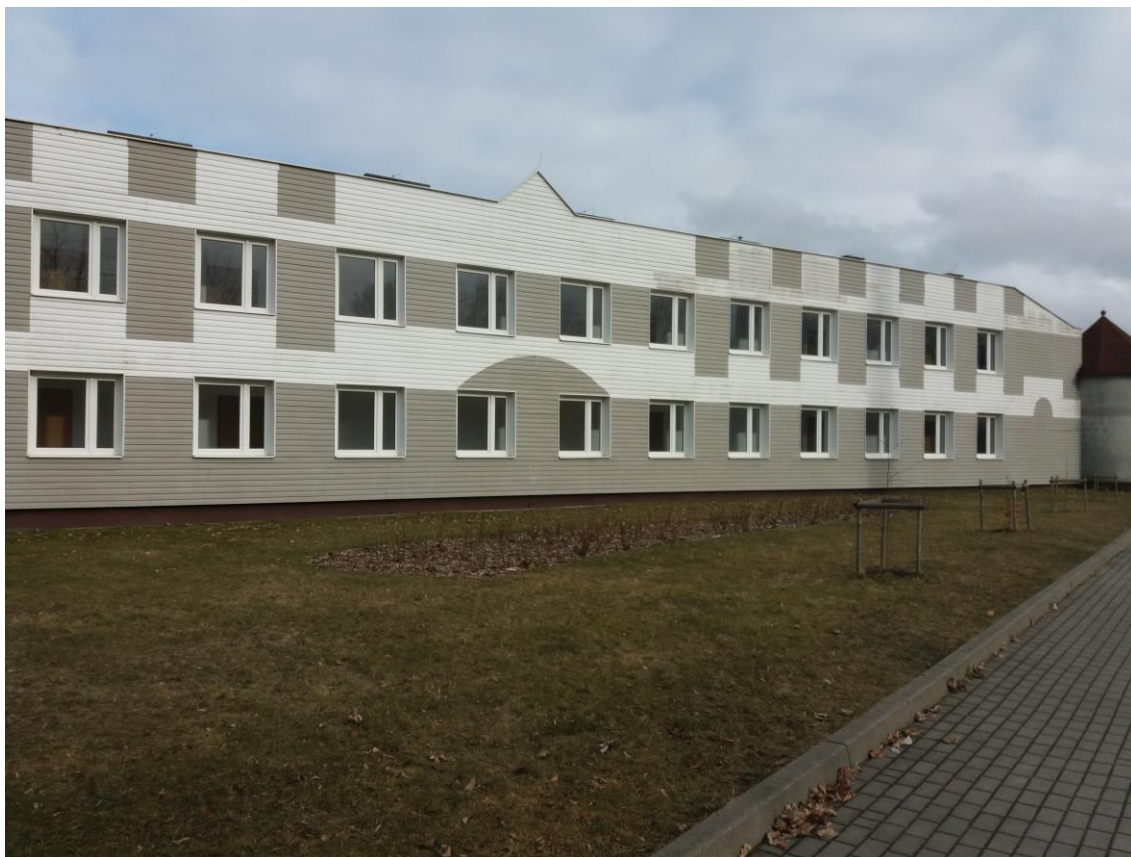
Elewacja składa się z piętnastu osi okiennych oraz jednej osi drzwiowej. Z obu stron znajdują się dobudowane klatki schodowe wraz z okrągłymi wieżami. Oblicowanie ściany podłużnej wykonane z sidingu PCV na ruszcie drewnianym. Ściany części dobudowanych pokryte tynkiem cementowo-wapiennym.

FOT. 7 ELEWACJA ZACHODNIA

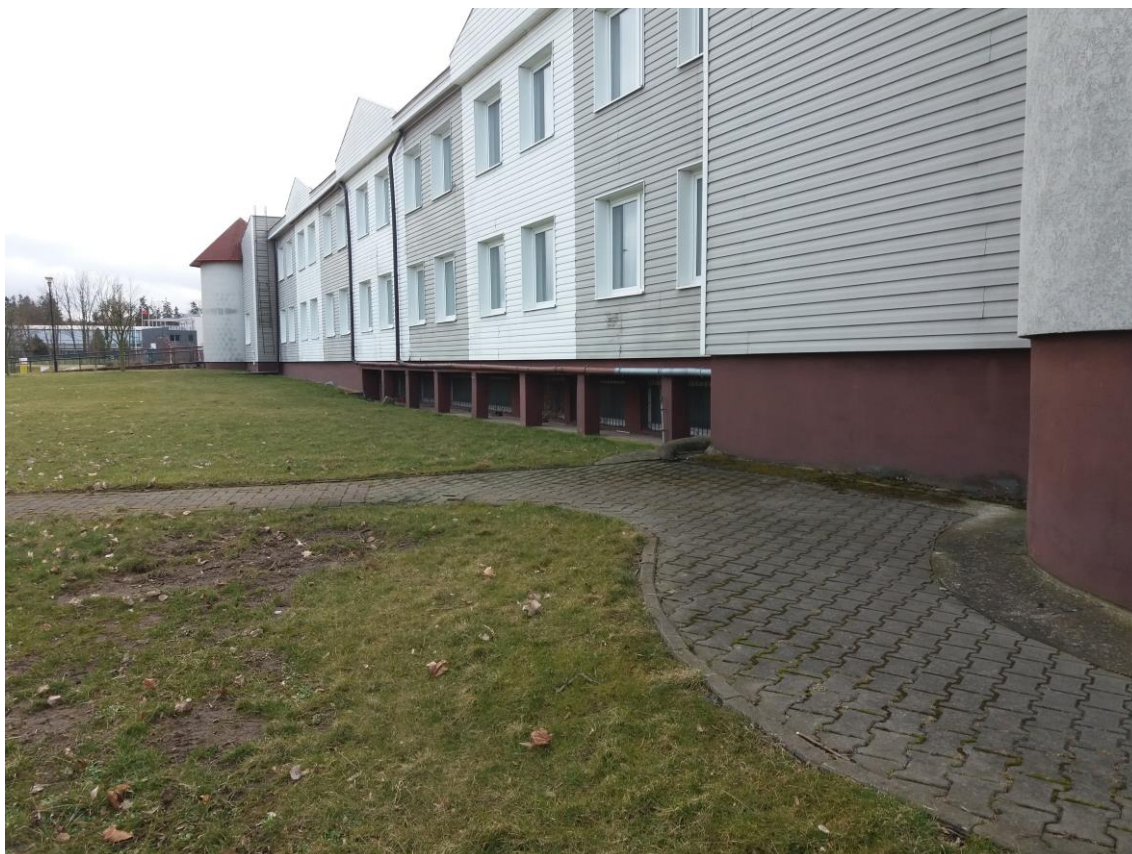
Elewacja składa się z piętnastu osi okiennych, podjazdu dla niepełnosprawnych. Z prawej strony elewacji w części piwnicznej znajduje się osiem osi okiennych. Z obu stron znajdują się dobudowane klatki schodowe wraz z okrągłymi wieżami. Oblicowanie ściany podłużnej wykonane z sidingu PCV na ruszcie drewnianym. Ściany części dobudowanych pokryte tynkiem cementowo-wapiennym

FOT. 8 ELEWACJA WSCHODNIA

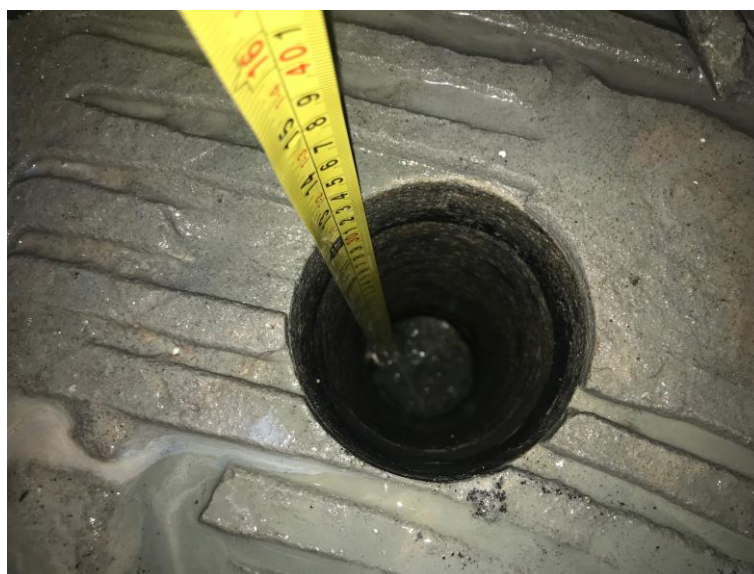
Na podstawie wykonanego rdzeniowania oraz przeprowadzonych oględzin ustalono grubość fundamentów żelbetowych 30 cm. Na podstawie badań wytrzymałości na ściskanie odwiertów rdzeniowych przyjęto beton klasy B20, stal zbrojeniowa klasy A-I. Stan techniczny elementu konstrukcyjnego spełnia warunki nośności i pozwala na nadbudowę budynku.

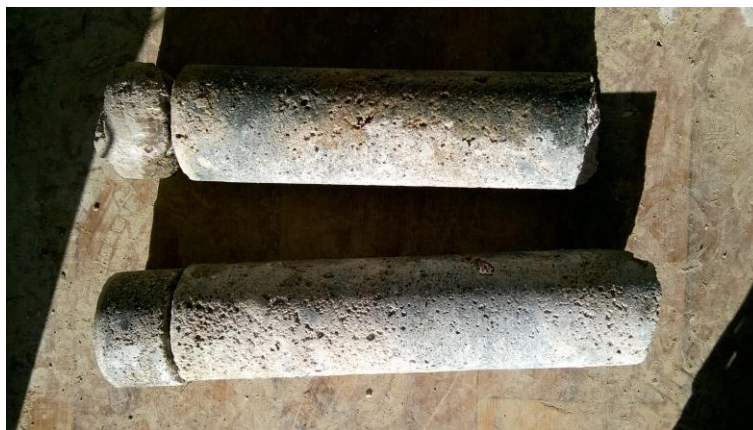
FOT. 9 ODWIERTY nr 2 ŁAWA FUNDAMENTOWA

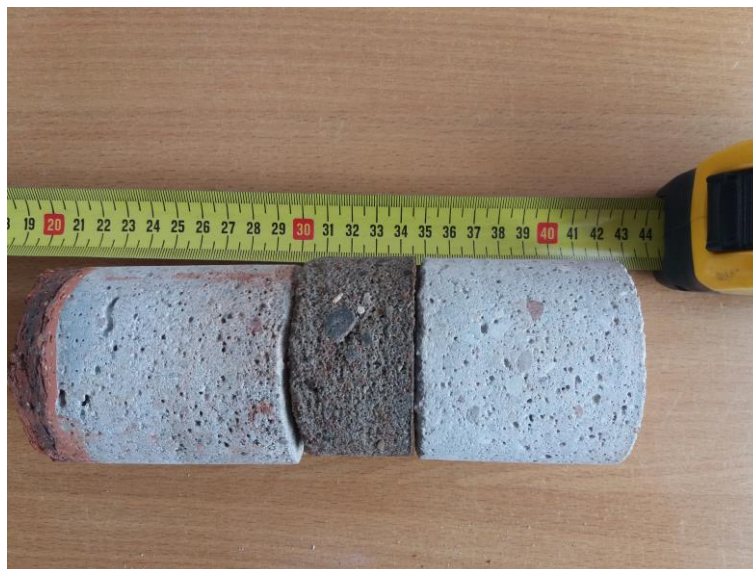
FOT. 10 ODWIERTY nr 1 STROP NAD PIWNICĄ

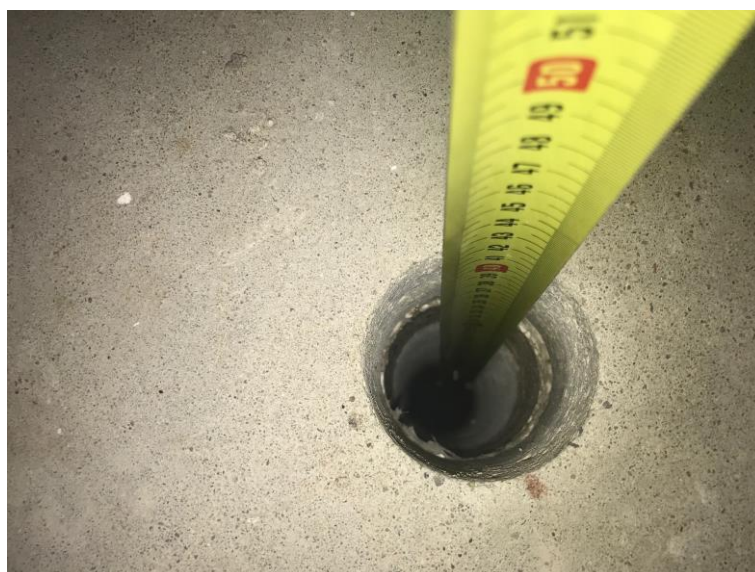
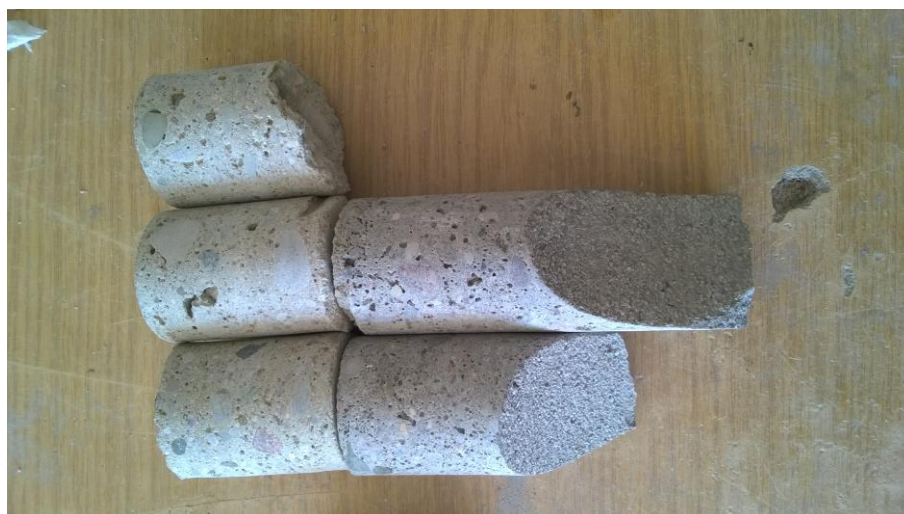
FOT. 11 ODWIERTY nr 4 STROP NAD PARTEREM

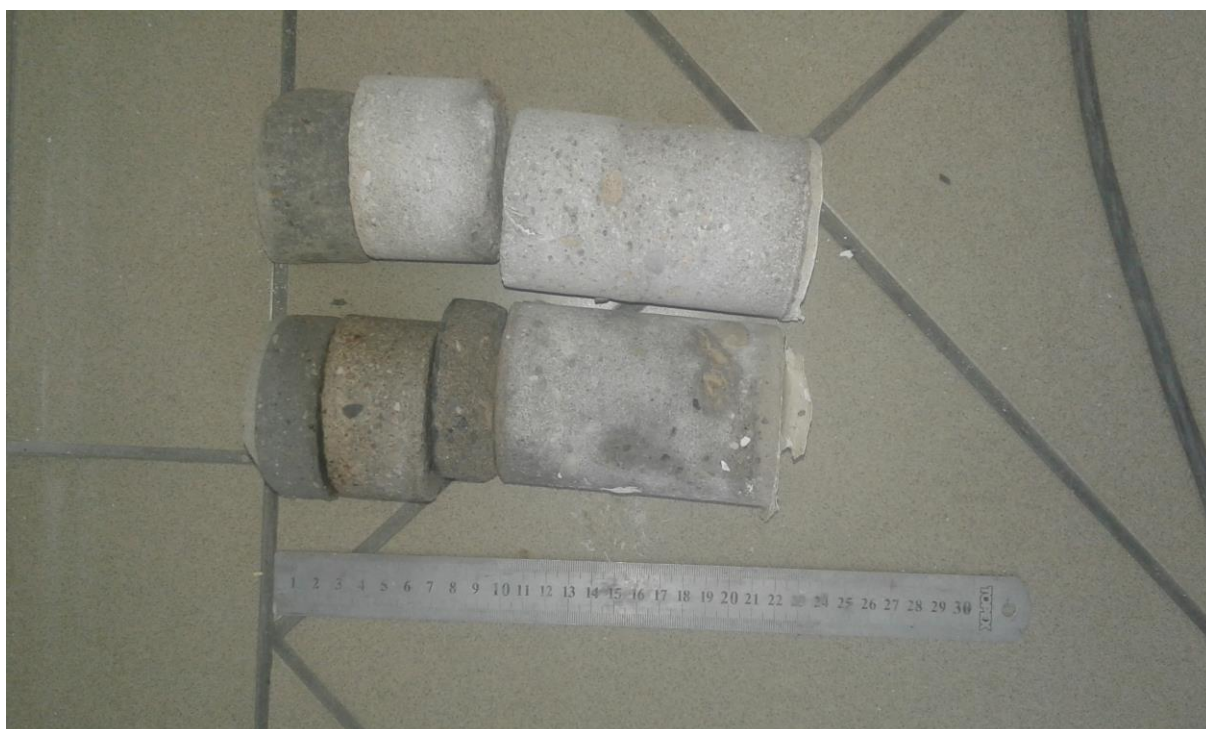
FOT. 12 ODWIERTY nr 7 STROP NAD PARTEREM

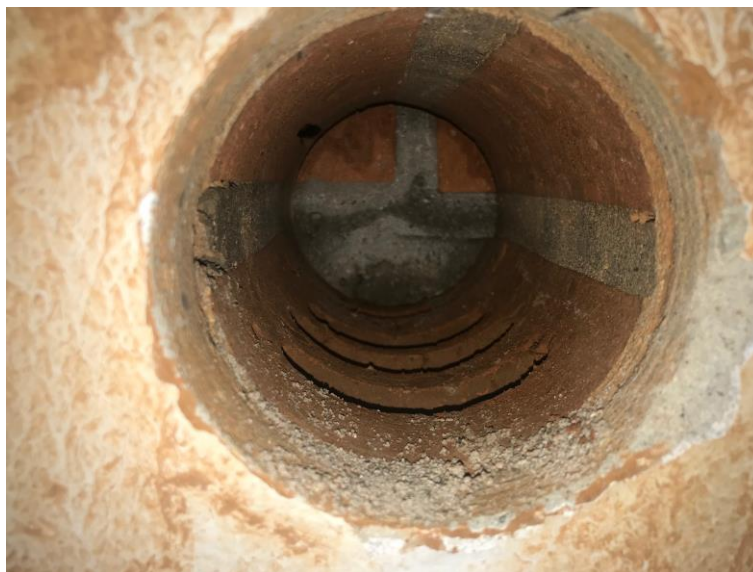
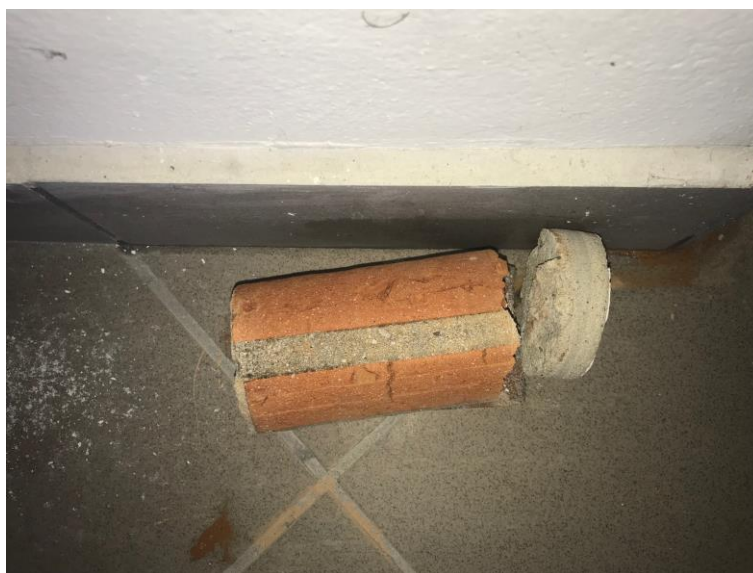
Na podstawie wykonanego rdzeniowania ustalono w osiach B-I ścianę z cegły pełnej o gr. 38 cm. Stan techniczny elementu konstrukcyjnego spełnia warunki nośności i pozwala na nadbudowę budynku.

FOT. 13 ODWIERTY nr 3 ŚCIANA POPRZECZNA PIWNIC

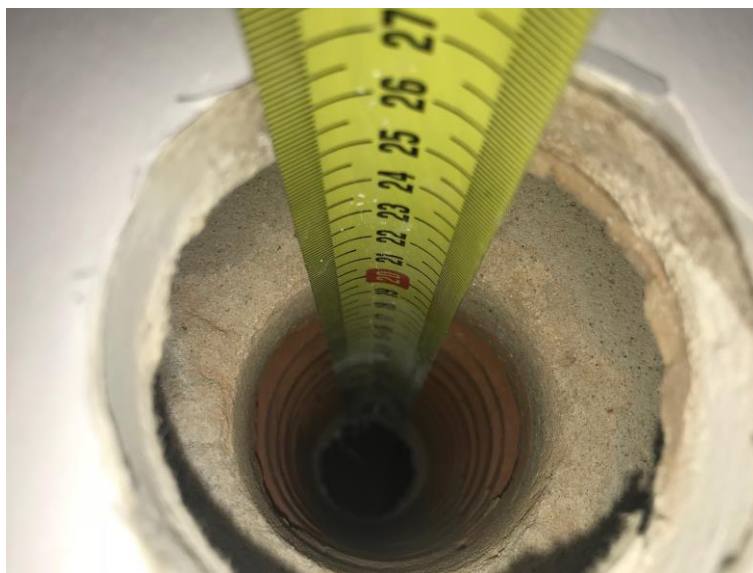
techniczny elementu konstrukcyjnego spełnia warunki nośności i pozwala na nadbudowę budynku.

FOT. 14 ODWIERT nr 6 ŚCIANA W OSI 4

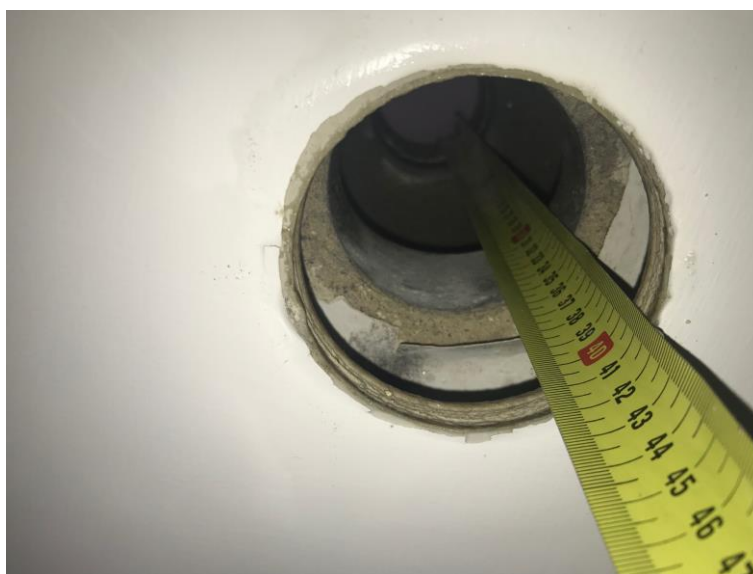
Na podstawie wykonanego rdzeniowania ustalono ścianę z pustaka betonowego o gr. 25 cm. Od strony wewnętrznej budynku ściana obudowana płytami gipsowo-kartonowymi na ruszcie drewnianym o gr. 9 cm. Od strony zewnętrznej ściany siding PCV na ruszcie drewnianym o gr. 7 cm. Stan techniczny elementu konstrukcyjnego spełnia warunki nośności i pozwala na nadbudowę budynku.

FOT. 15 ODWIERT nr 5 ŚCIANA W OSI 5

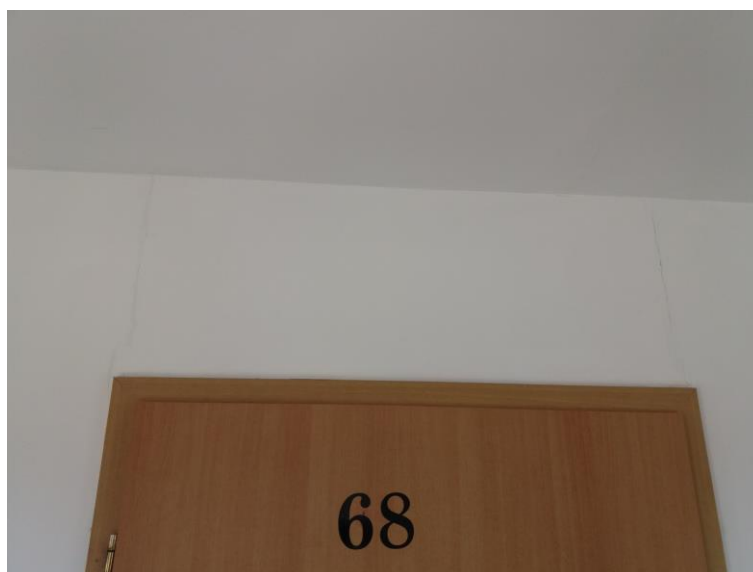
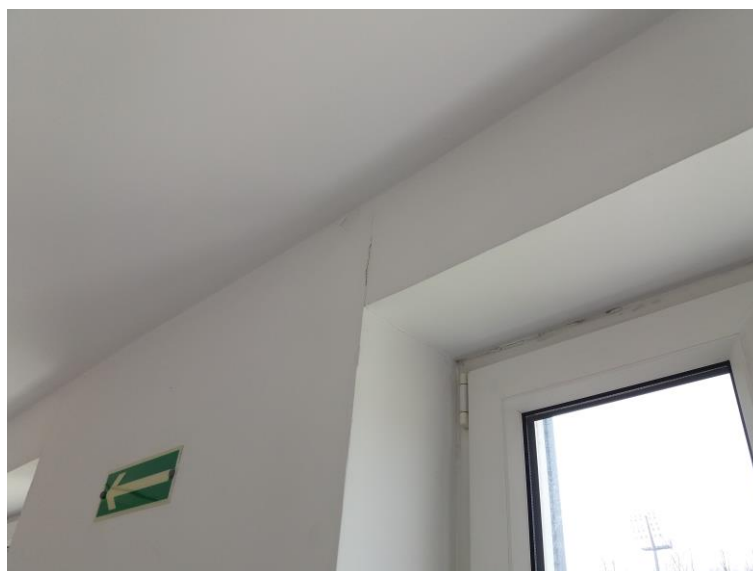
W wyniku przeprowadzonych oględzin konstrukcji nie zaobserwowano znaczących ugięć stropów gęstożebrowych. Zaobserwowano występowanie zarysowań w większości stref nadprożowych w obudowach ścian w osi 4 i 5. Po zdjęciu obudowy nie zauważono zarysowań na ścianach konstrukcyjnych. Stan techniczny elementu konstrukcyjnego spełnia warunki użyteczności i pozwala na nadbudowę budynku.

FOT. 16 ZARYSOWANIE OBUDOWY ŚCIANY W OSI 4 I 5 W STREFACH NADPROŻOWYCH
