E_15-01-2021_COŚ
Ośrodek Przygotowań Olimpijskich
w Spale

EKSPERTYZA TECHNICZNA

budowlano-konstrukcyjna wraz z istotnymi warunkami dla oceny stanu technicznego i
zaleceniami dalszej poprawnej eksploatacji budynku pływalni w kompleksie
Centralnego Ośrodka Sportu – Ośrodka Przygotowań Olimpijskich w Spale.

ETAP II

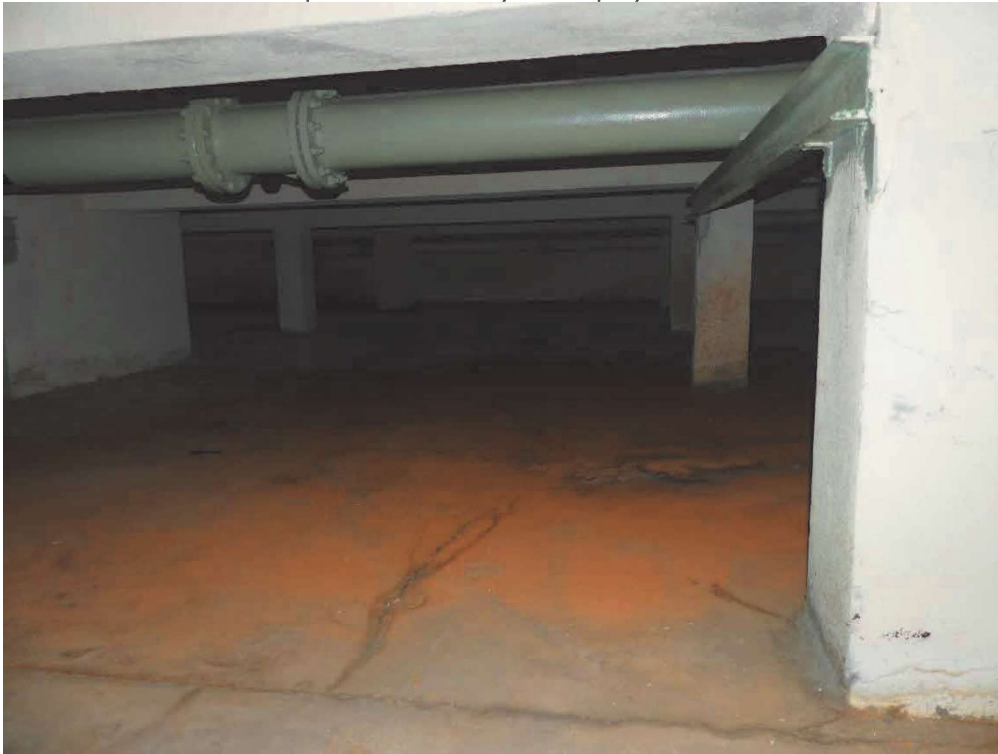
Wykonano badania materiałowe nośnych elementów niecki basenu – słupów podpierających nieckę., które pokazano na rysunku 2.

Rys.2a. Widok ogólny konstrukcji podbasenia.

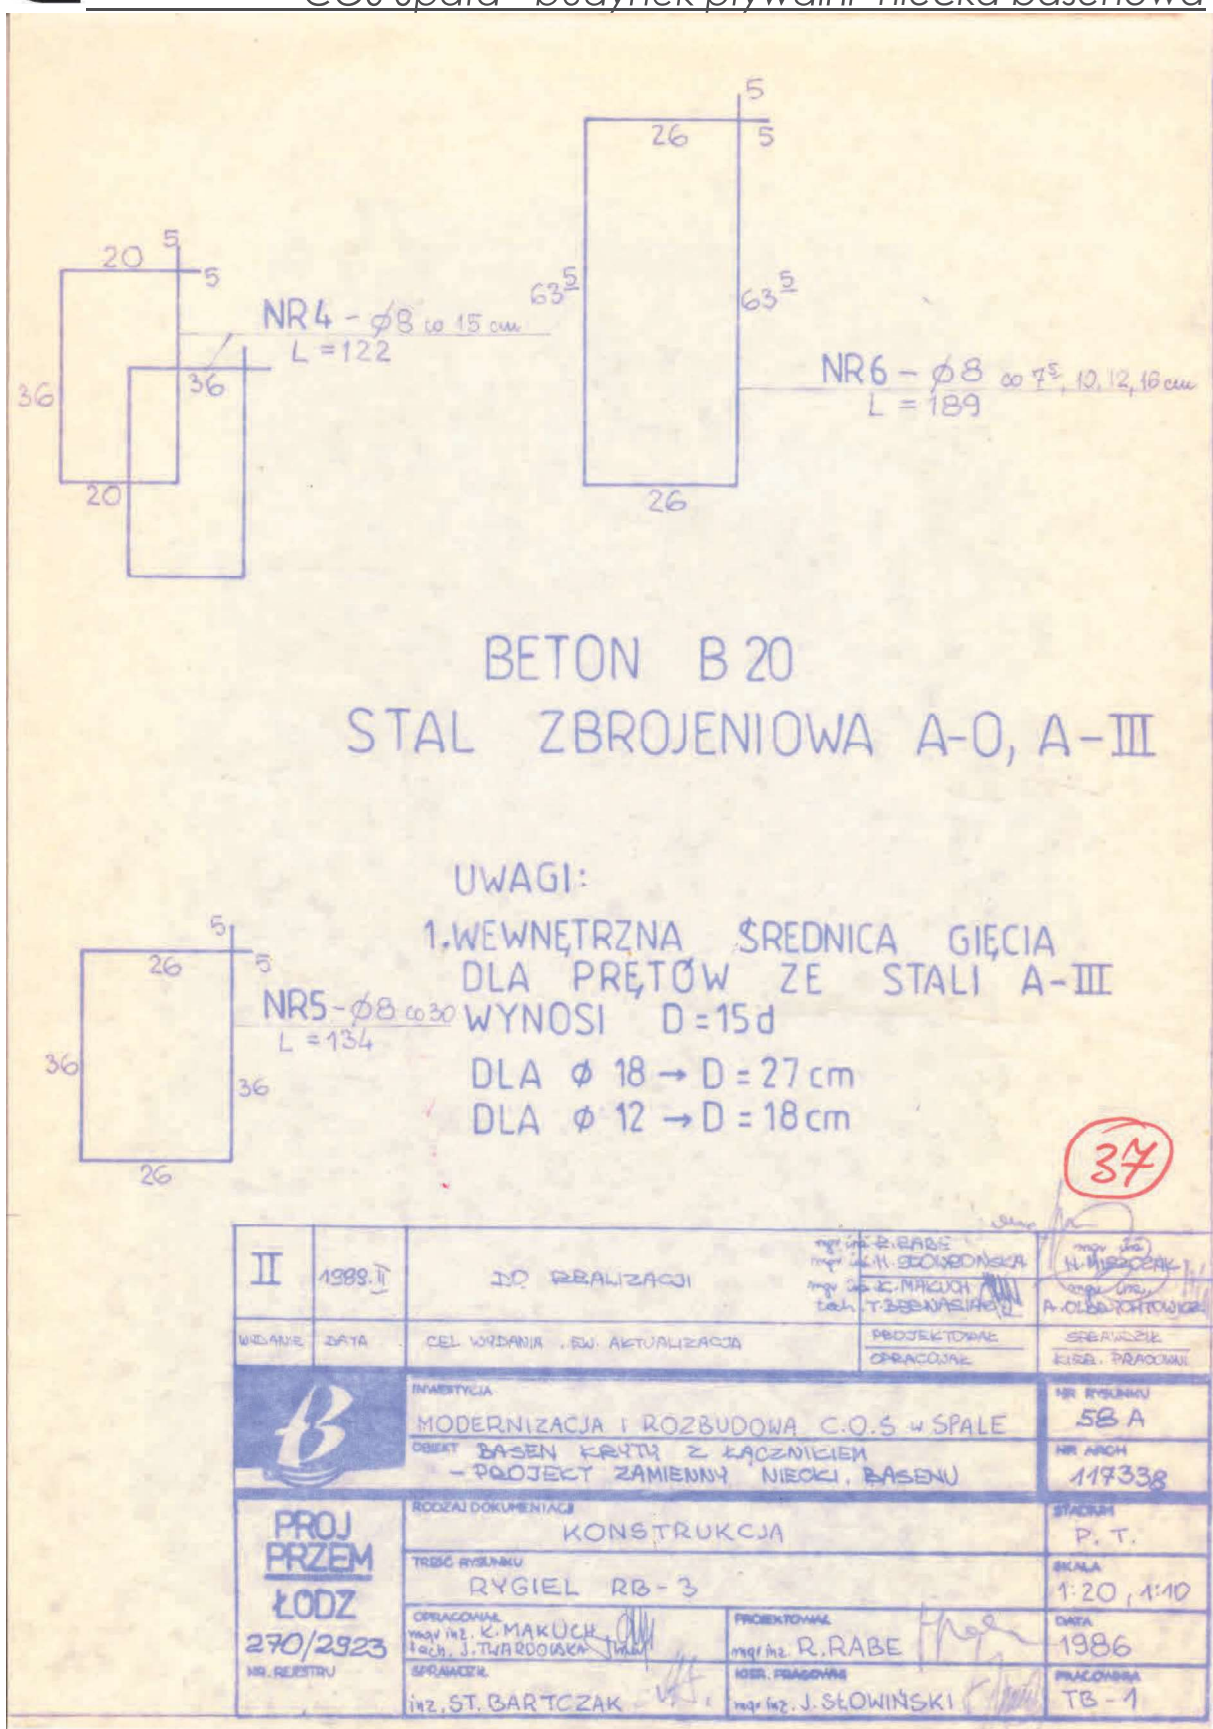
Potwierdzono zastosowanie na rygle podbasenia betonu B20 i stali A0/AIII. Pokazano to na rysunku 5.

Rys.5. Zastosowanie betonu B20 i stali A-0/A-III na rygle podbasenia.

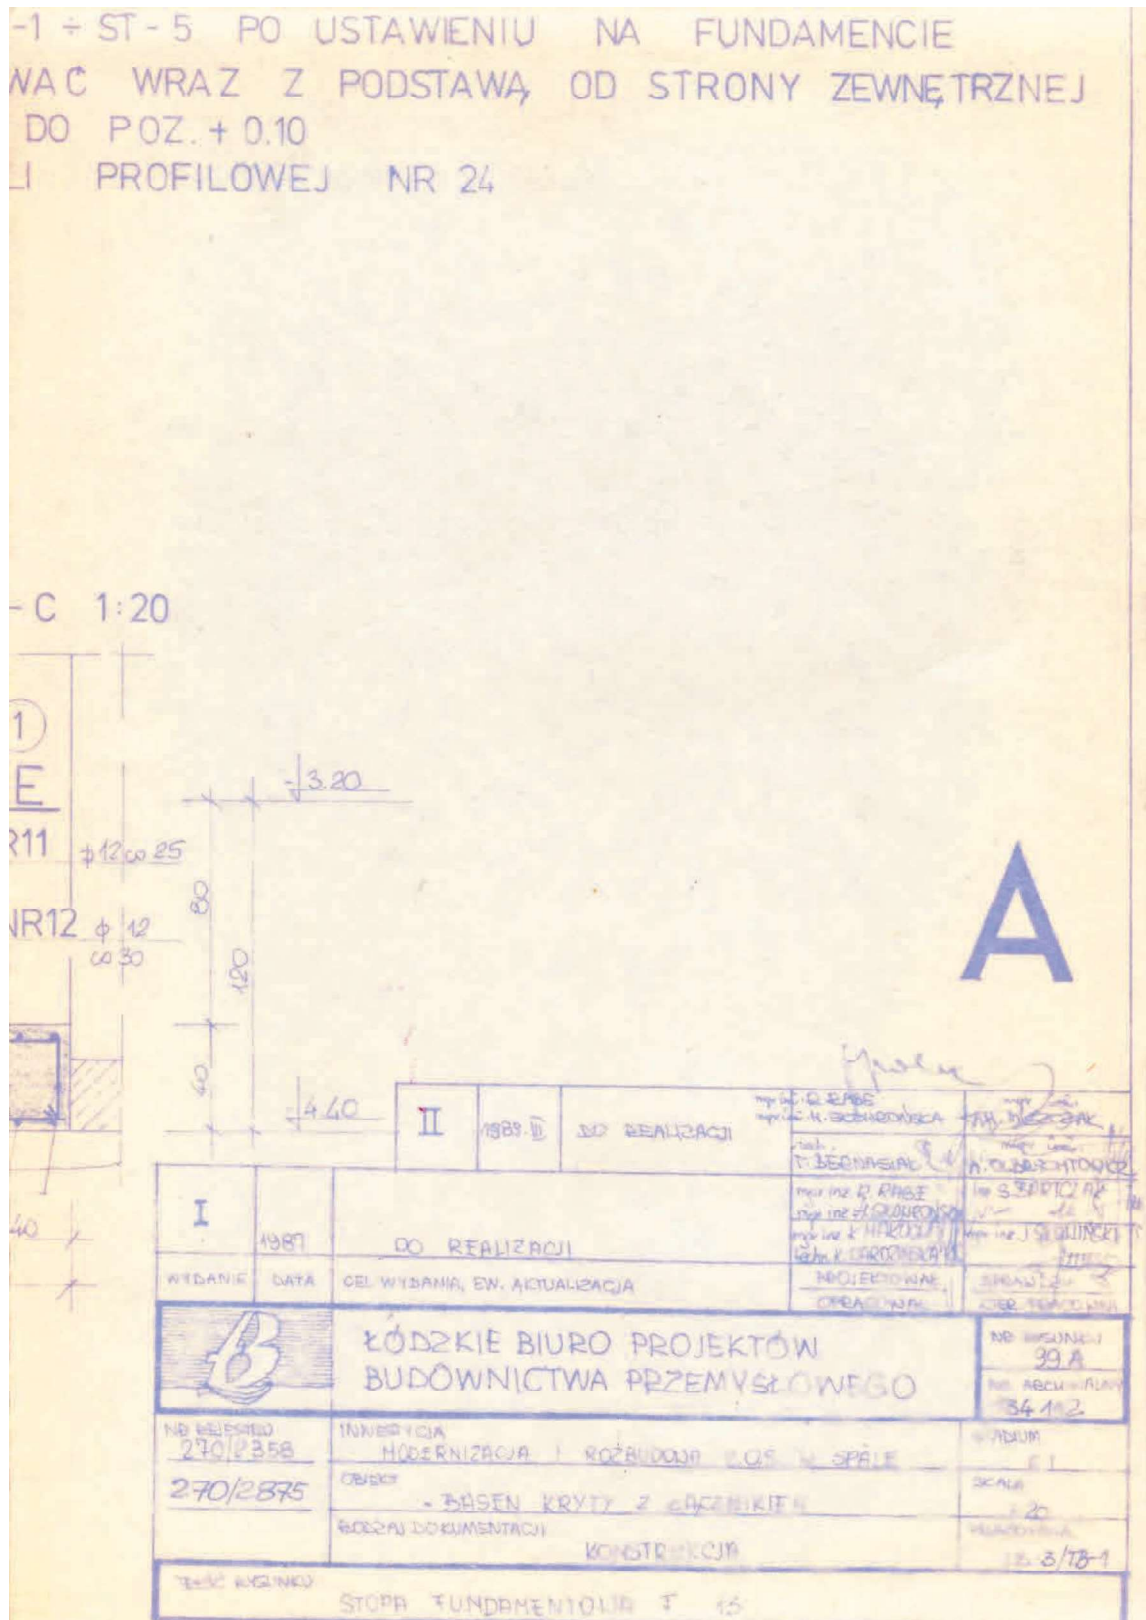
Potwierdzono zastosowanie na fundamenty stopowe niecki basenu B15 i stali A0. Pokazano to na rysunku 6.

Rys.6a. Zastosowanie betonu B15 i stali A-01 na fundamenty.

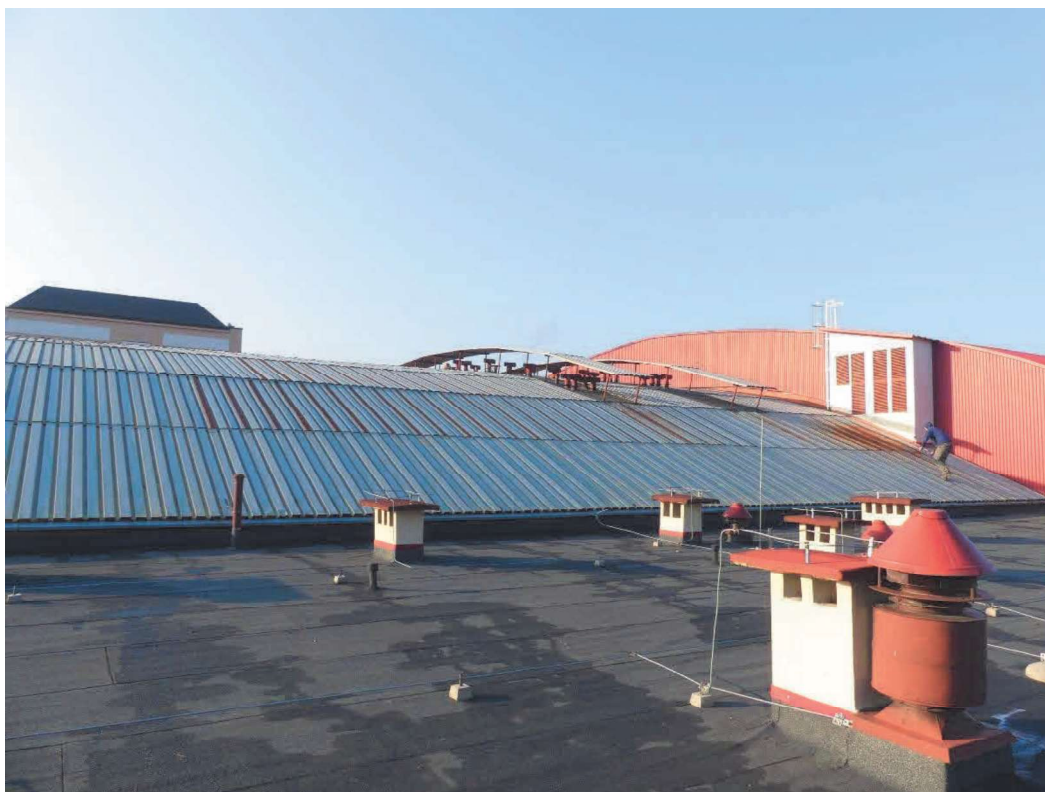
Stwierdzono nadmierną korozję pokrycia dachu budynku pływalni. Pokazano to na rysunku 14.

Rys. 14a. Widok pokrycia dachowego pływalni.

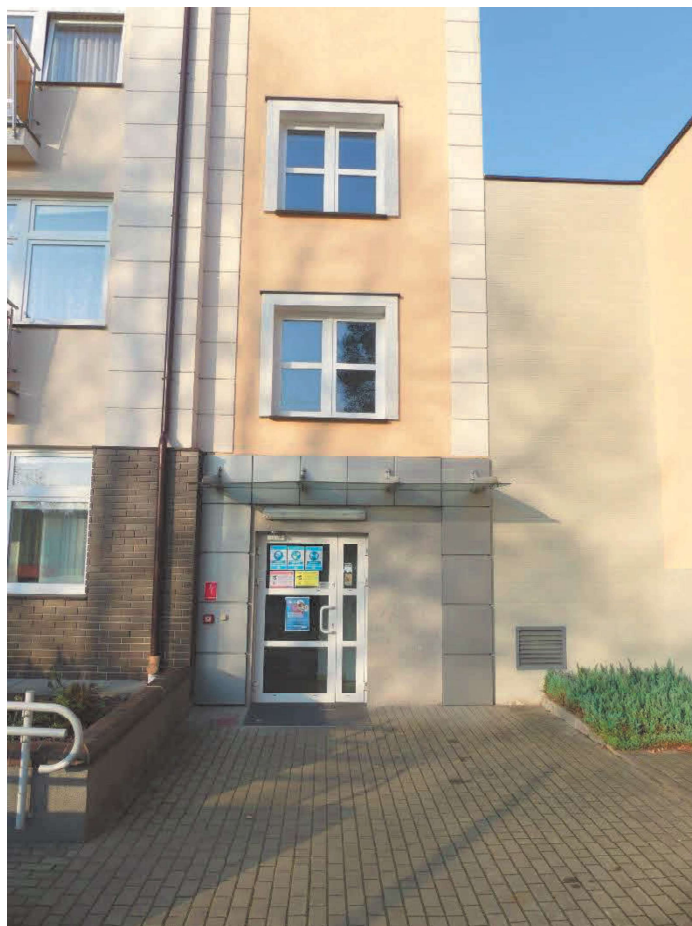
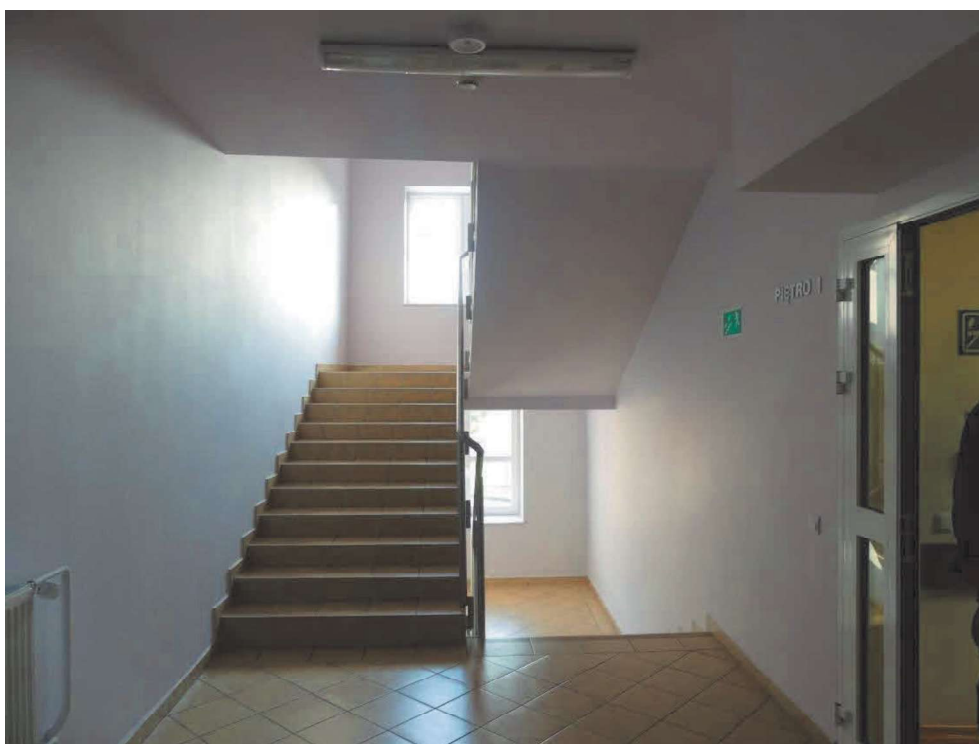
Bez uwag.

Rys. 16. Widok budynku łącznika z hotelem JUNIOR

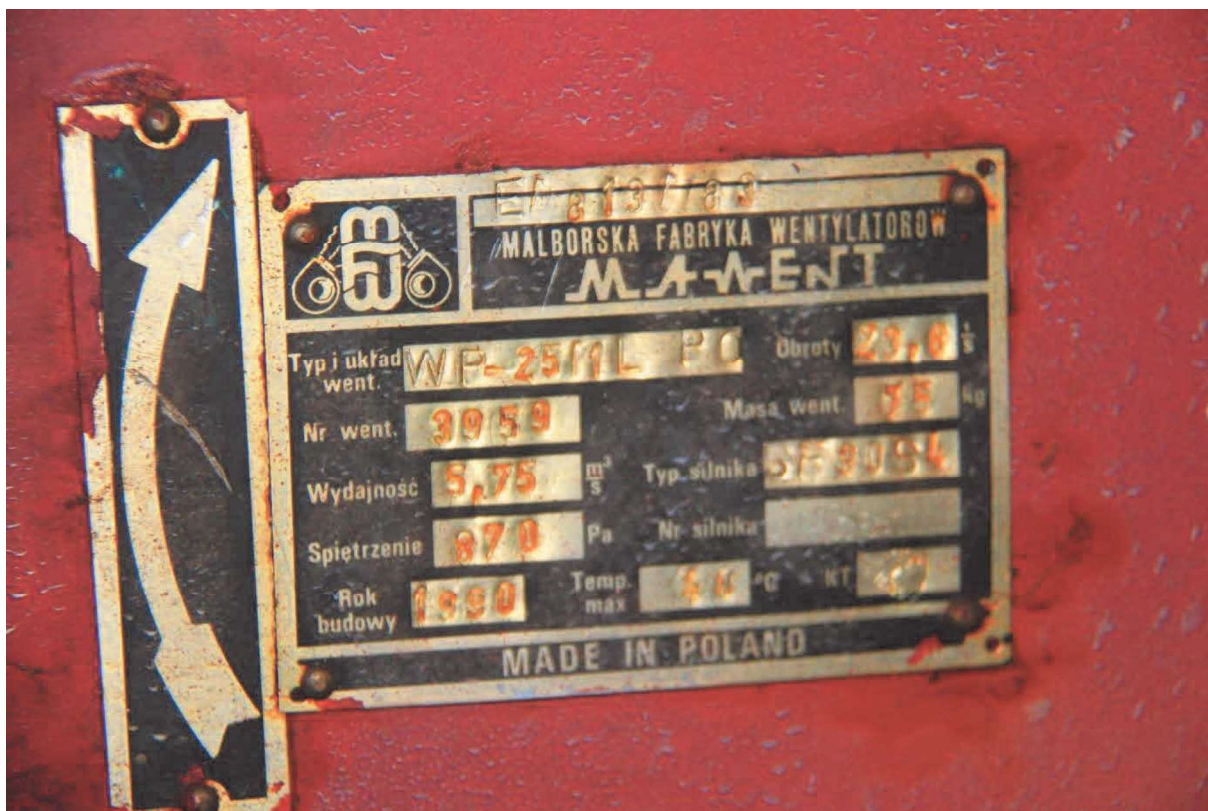
Rys.21d. Widok tabliczki znamionowej producenta elementów wentylacji.

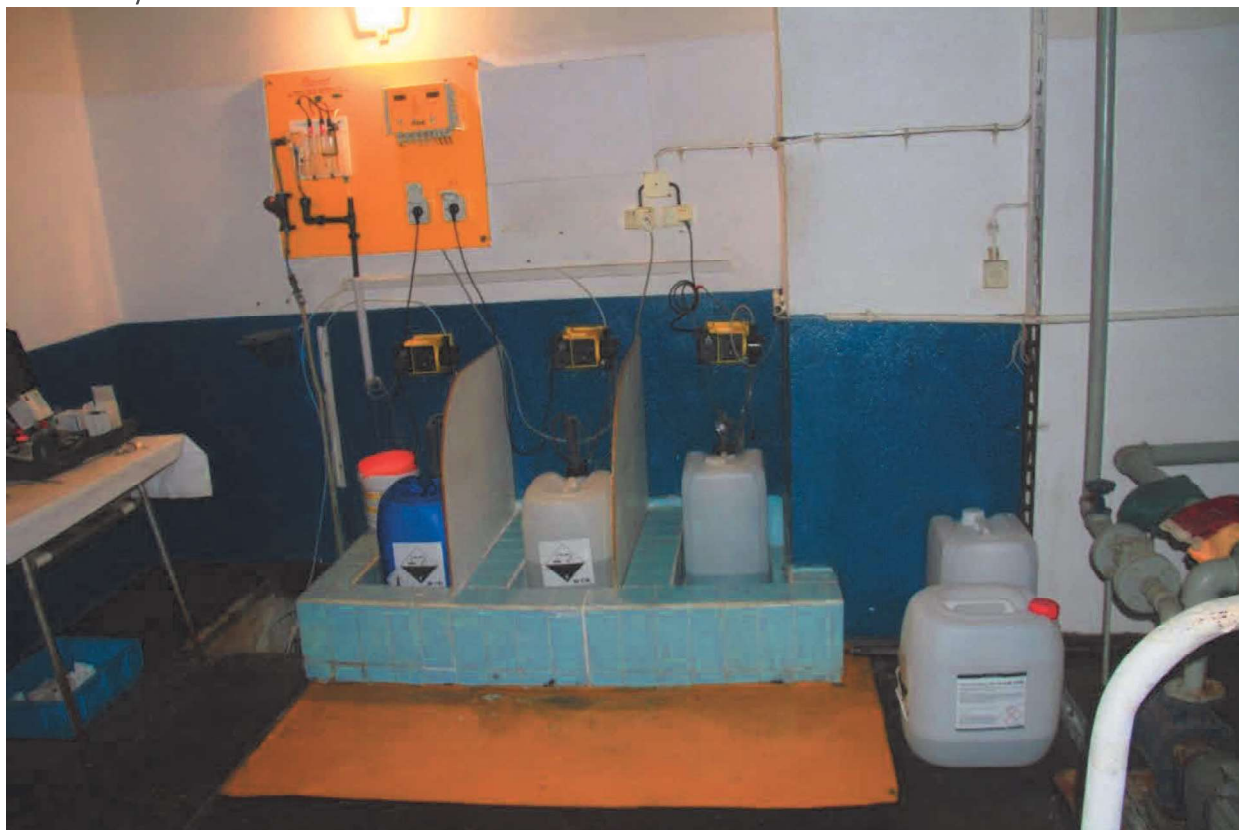
Cechy energetyczne stacji uzdatniania wody opisane są projekcie pt. Rozbudowa i modernizacja COS w Spale - **Projekt techniczny- 270/9960 z 1981 ozn. 056**. Proces technologiczny uzdatniania wody to napowietrzanie wody, filtracja wody w zbiornikach ciśnieniowych w tzw odżelaziaczach i przesyłanie układem hydroforowym do poszczególnych budynków w tym i pływalni. W zbiornikach ciśnieniowych następuje odżelazianie i odmanganianie wody. Stan techniczny stosowny do okresu użytkowania. Proces sanitarnego uzdatniania wody basenowej (utrzymanie wymaganego pH) odbywa się poprzez automatyczne dozowanie środków chemicznych. Stan techniczny sprawny, stosowny do okresu użytkowania.

Rys.22. Widok aktualnego stanu stacji sanitarnego utrzymania parametrów wody basenowej.

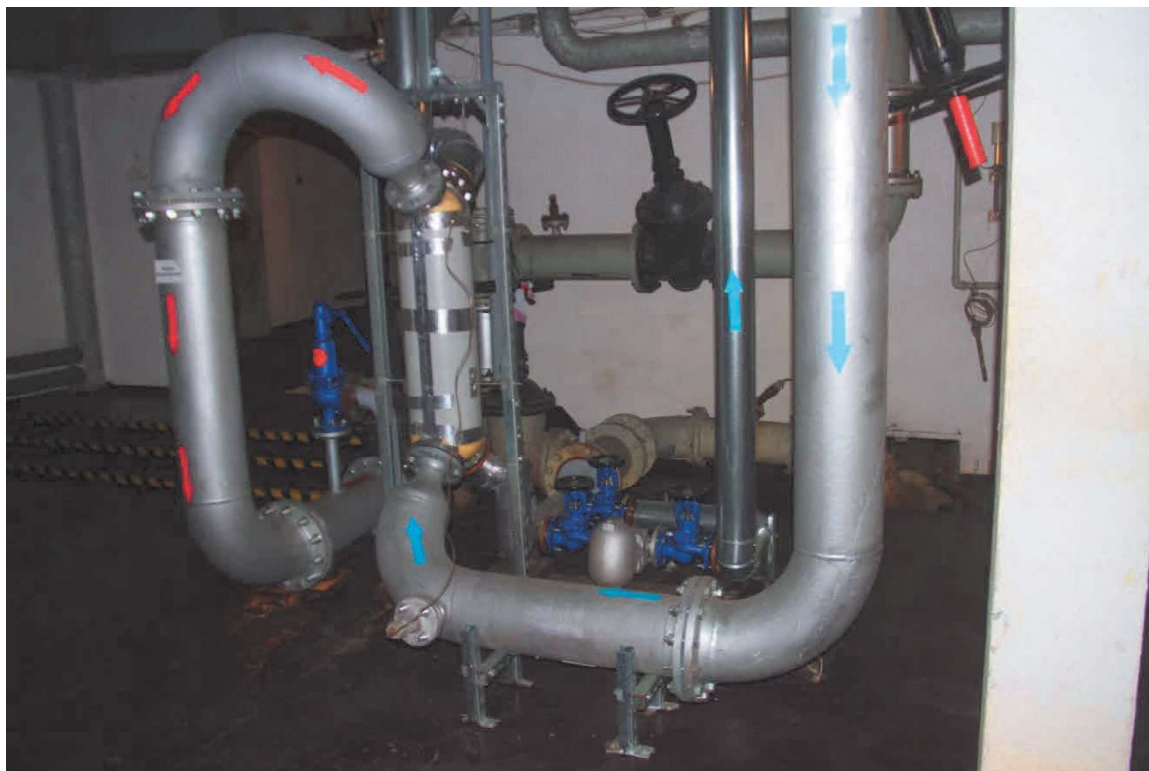
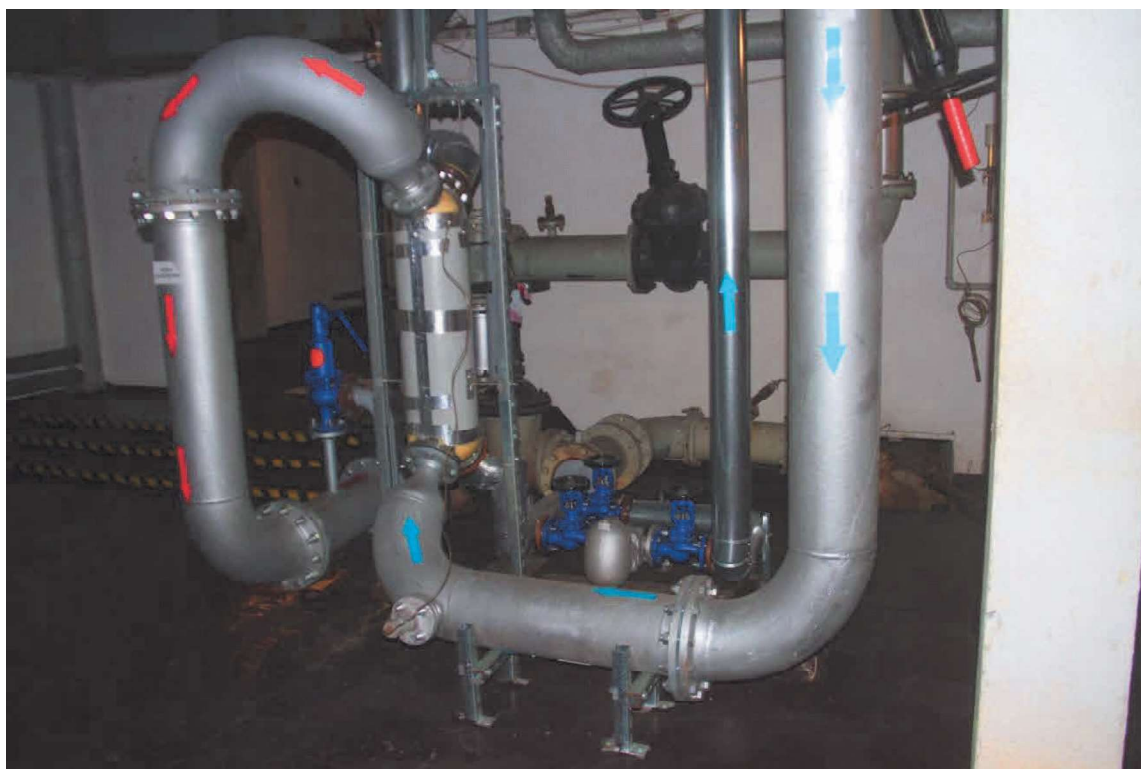
Cechy technologii węzła cieplnego opisane są projekcie pt. Basen kryty z łącznikiem– Technologia węzła cieplnego - **Projekt techniczny- 270/2358 z 1987r ozn. 299**. Aktualny stan węzła cieplnego po modernizacji pokazano na rysunku 23.

Rys.23. Widok aktualnego stanu węzła cieplnego po modernizacji.
