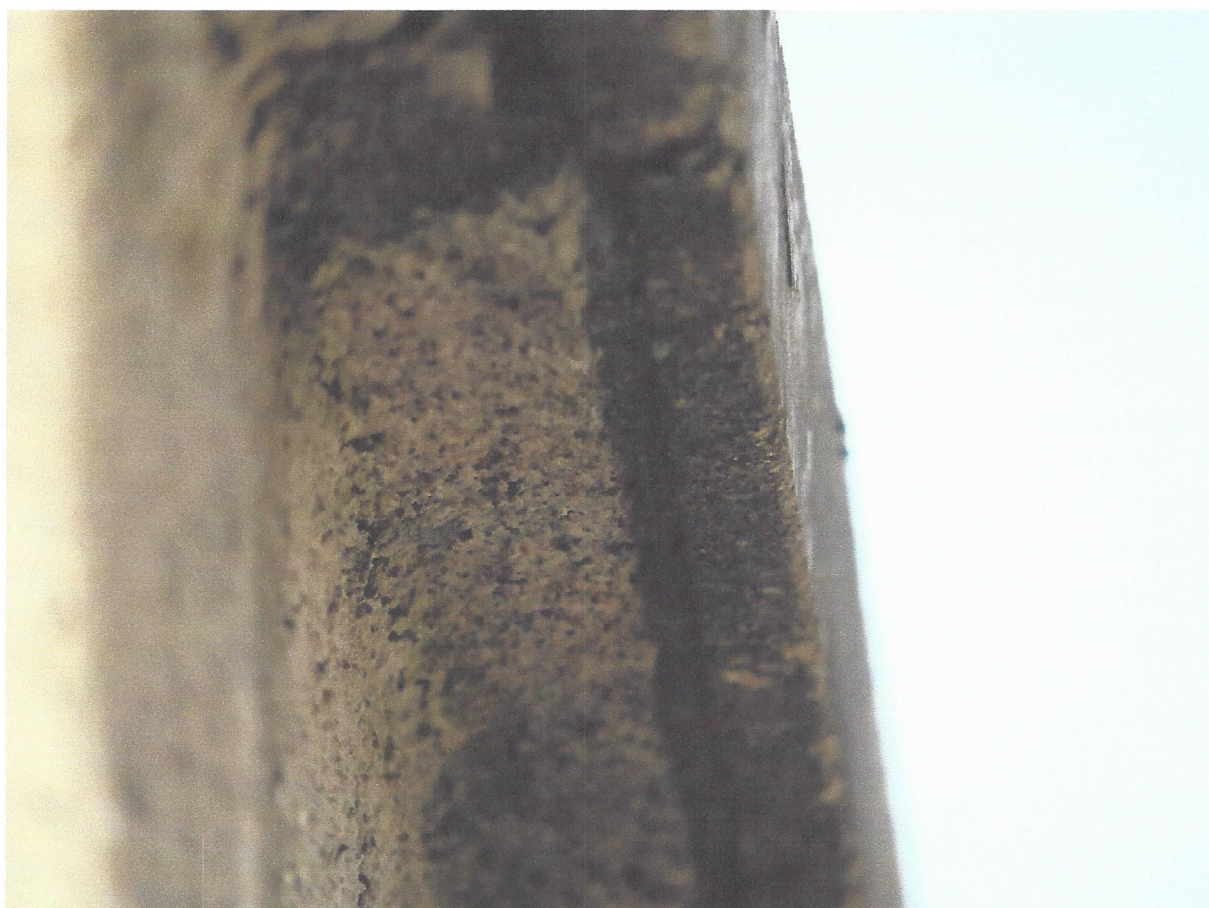
Płyty lastrykowe przykrywające kanał wentylacyjny są silnie zdegradowane oraz brak właściwego uszczelnienia styku płyty ze ścianą budynku.

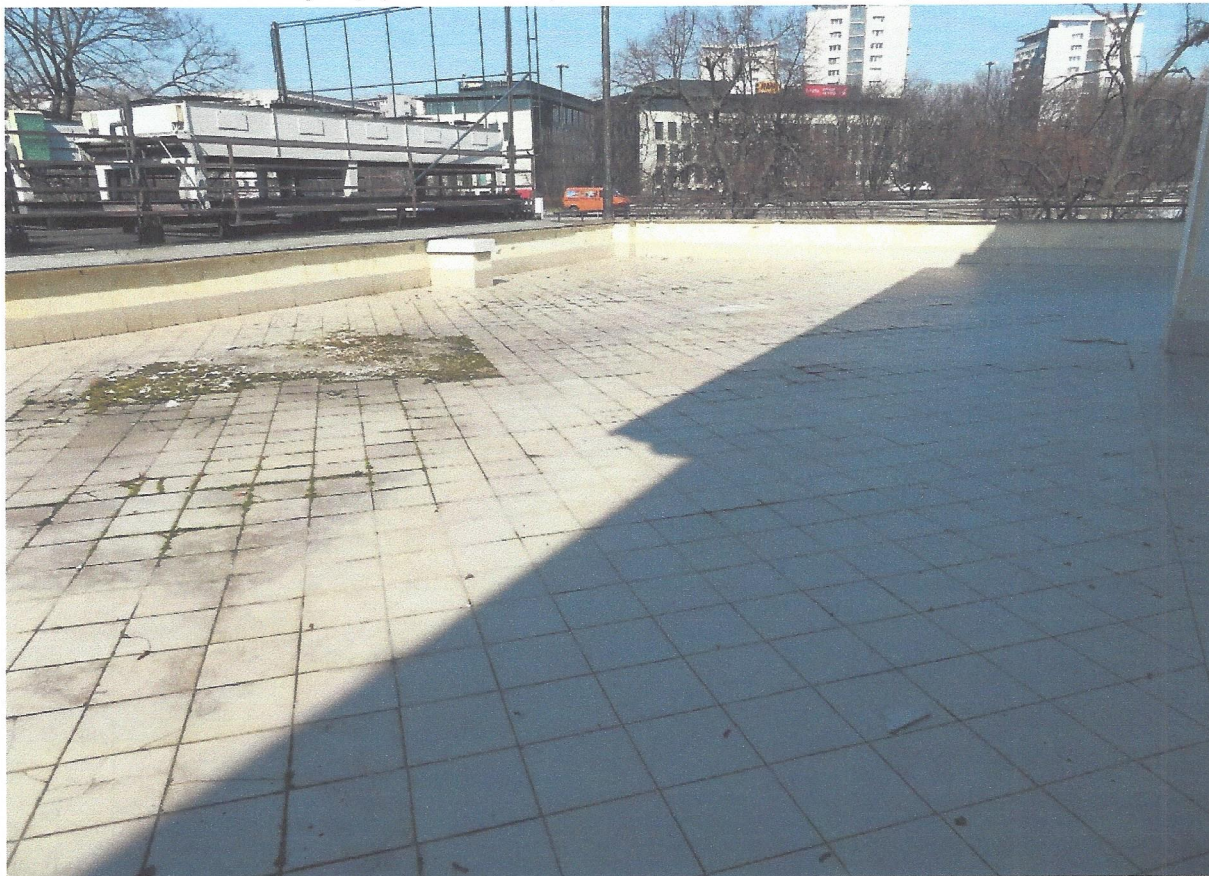
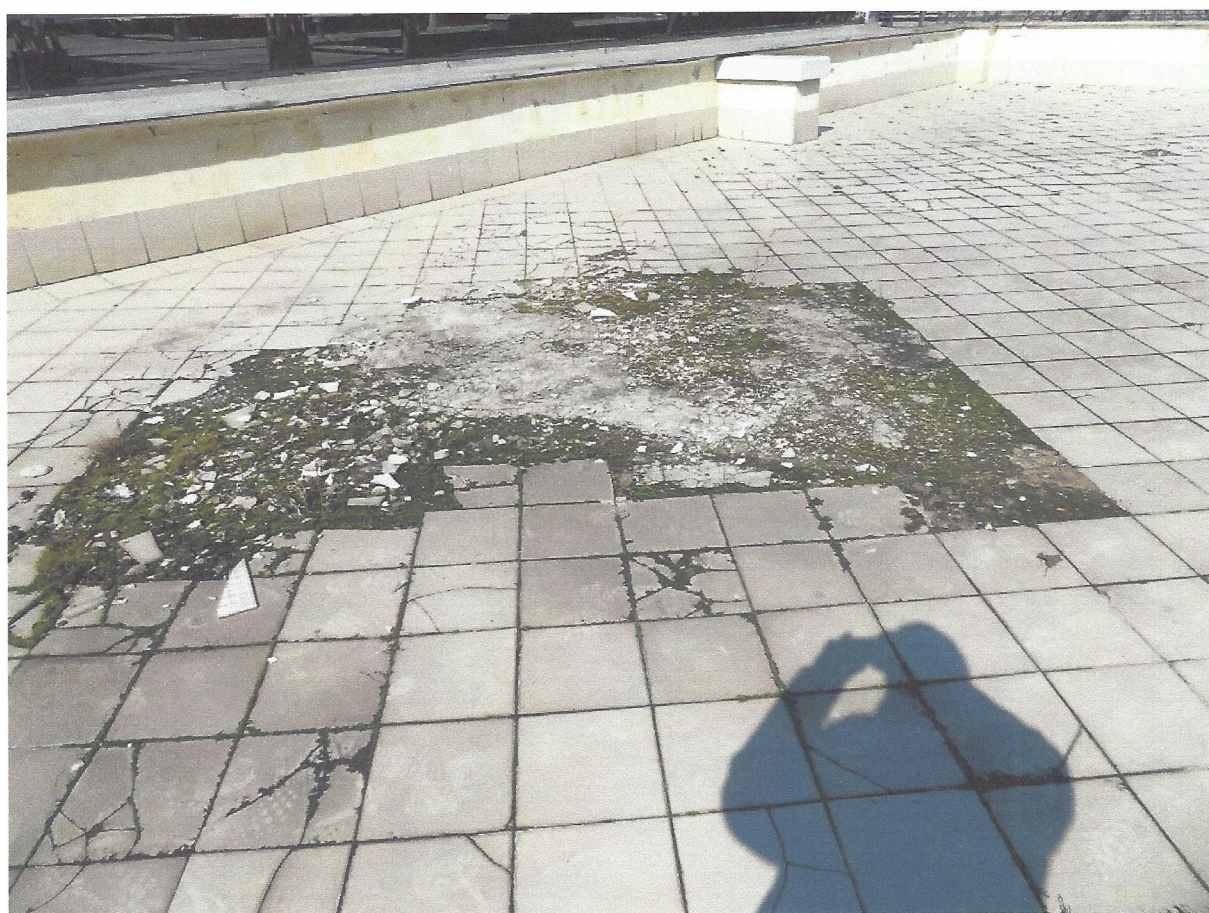
Widok tarasu – duże ubytki płytek – brak wpustu tarasowego – najmniejsze przecieki przez taras.

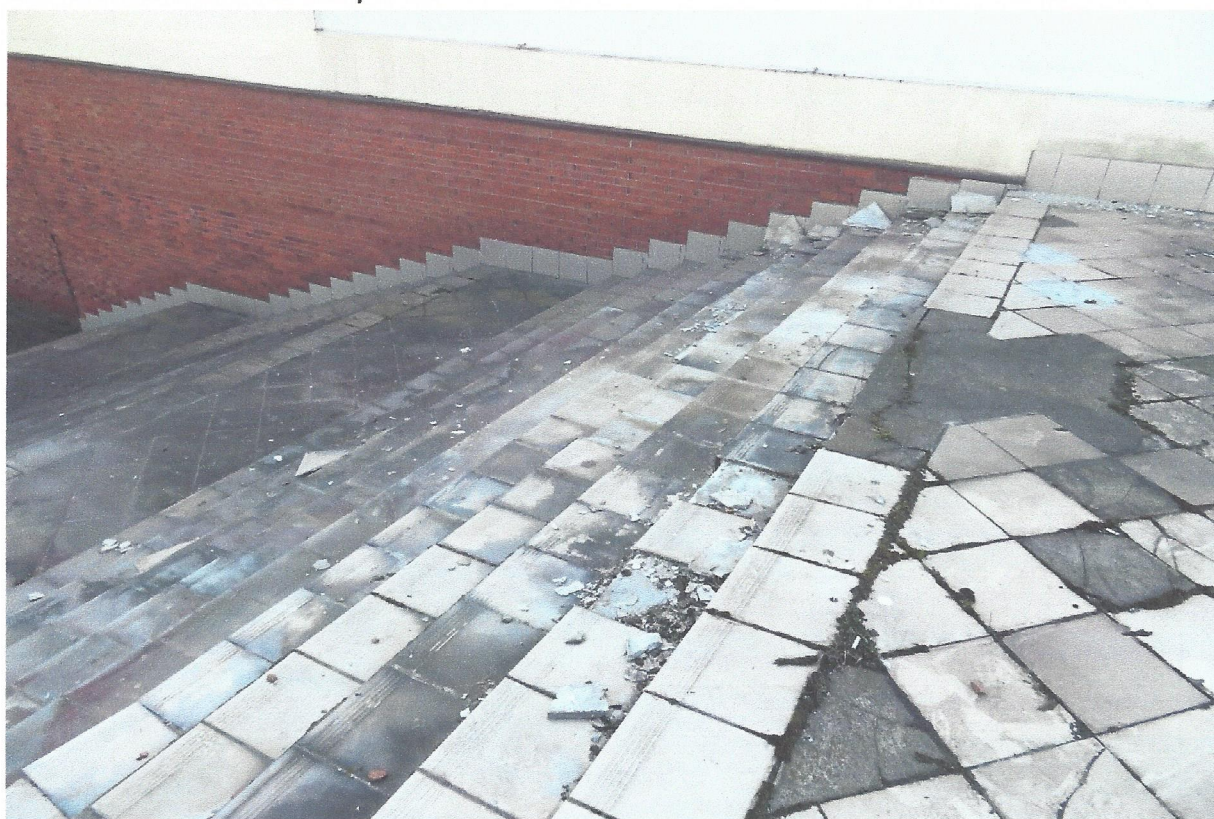
Nawierzchnia schodów w złym stanie.

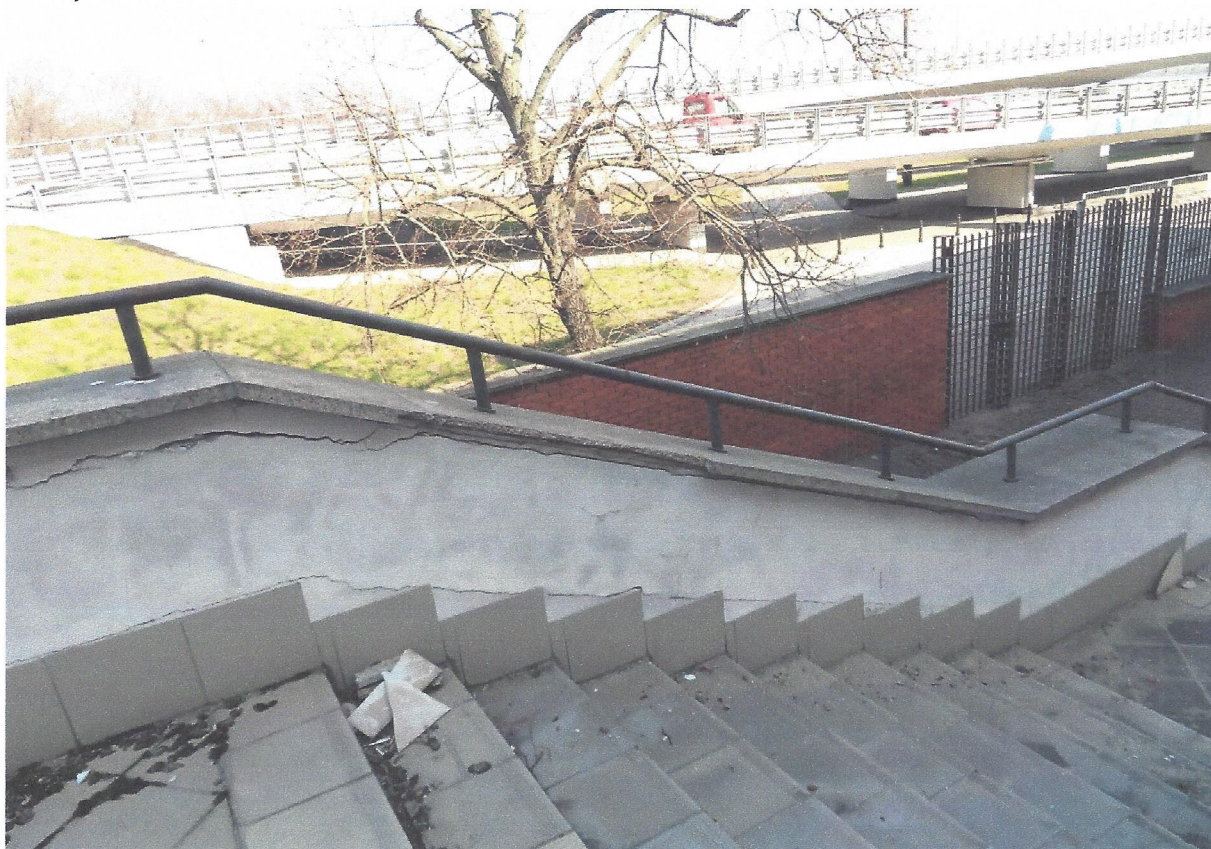
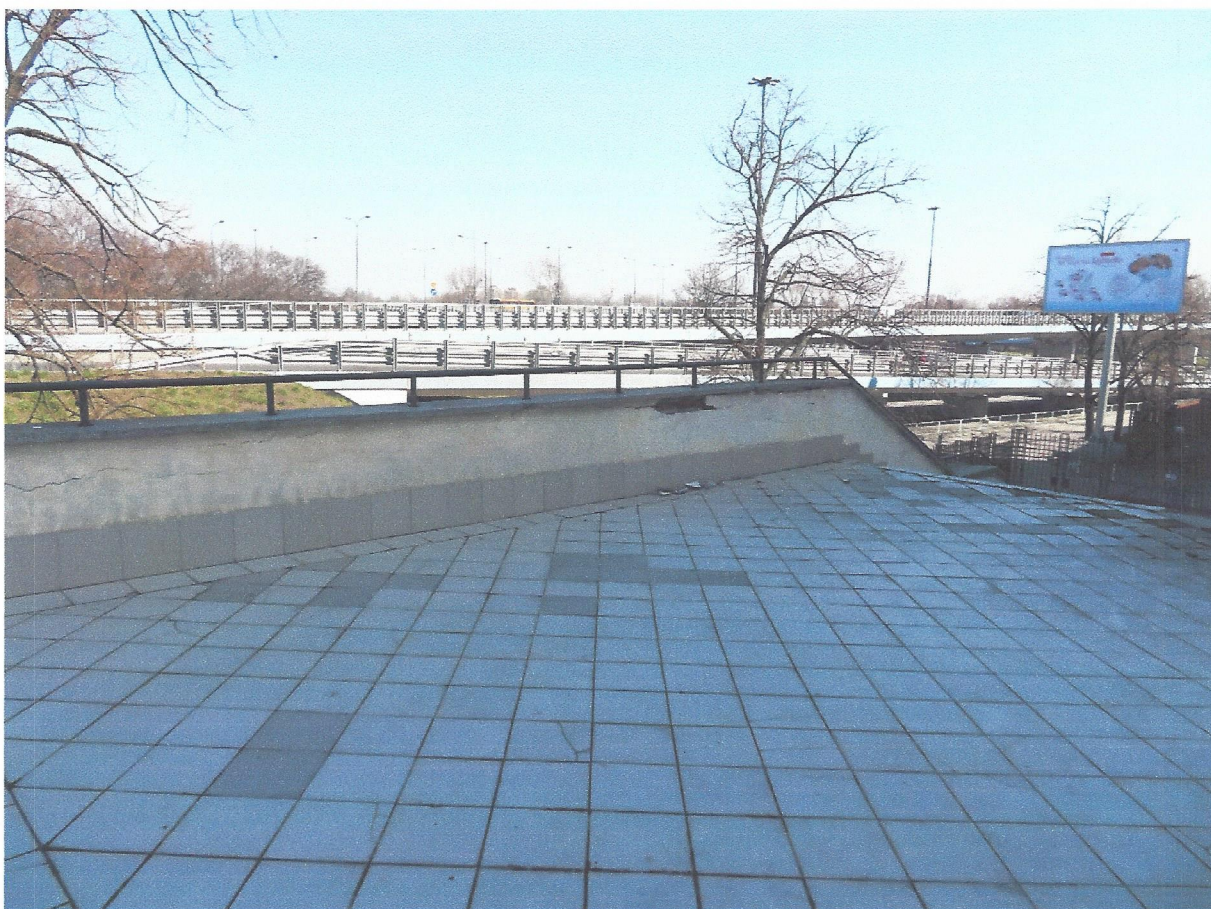
Popękane i uszkodzone płyty lastrykowe nakrywające murki. Rysy rozwarstwienia czapek murków i sciany murków.

8. Bezwzględny warunkiem poprawnego remontu tarasów i schodów jest wykonanie remontu murków polegający na rozbiórce lastrykowych czapek i murków i wykonanie nowych murków przykrytych czapkami o grubości minimum 8 cm z betonu zbrojonego klasy B30 W8.

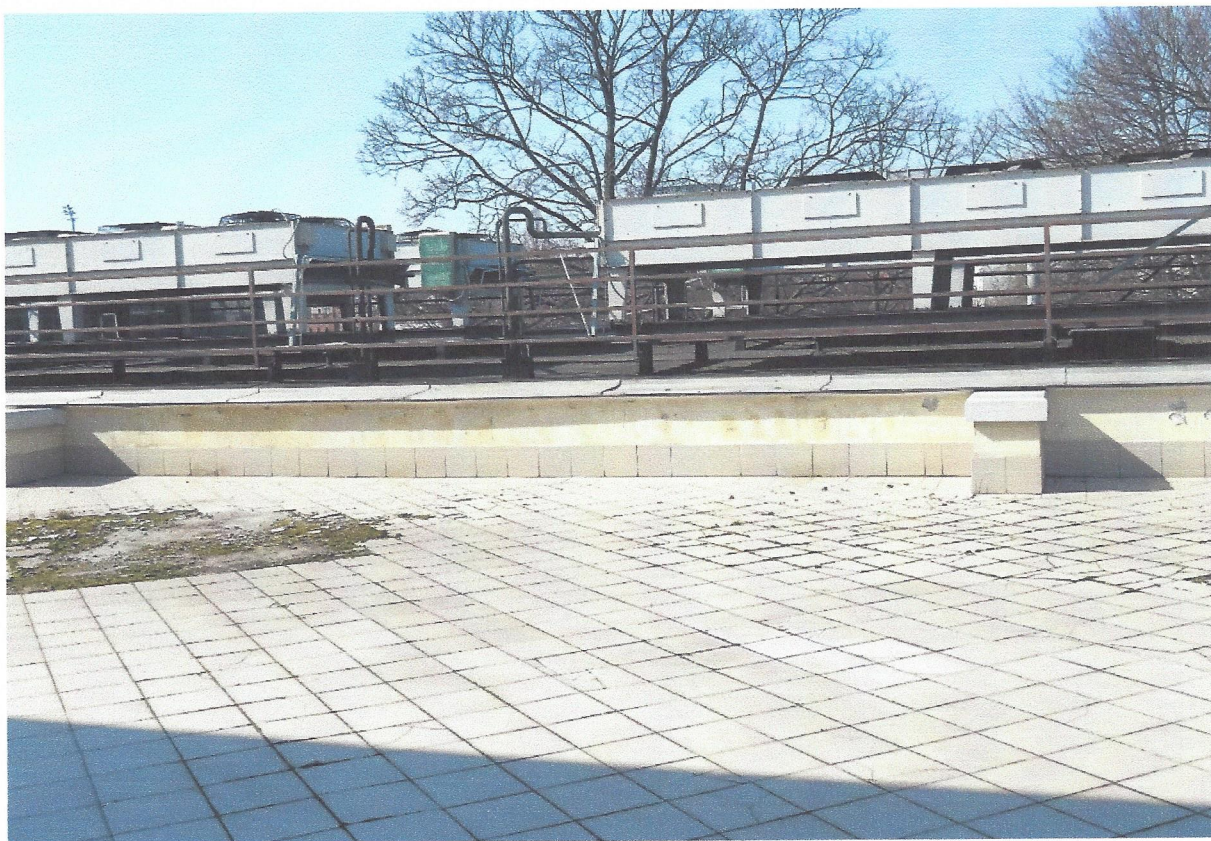
Nieszczelne obróbki blachatskie na murku po zachodniej stronie tarasu.

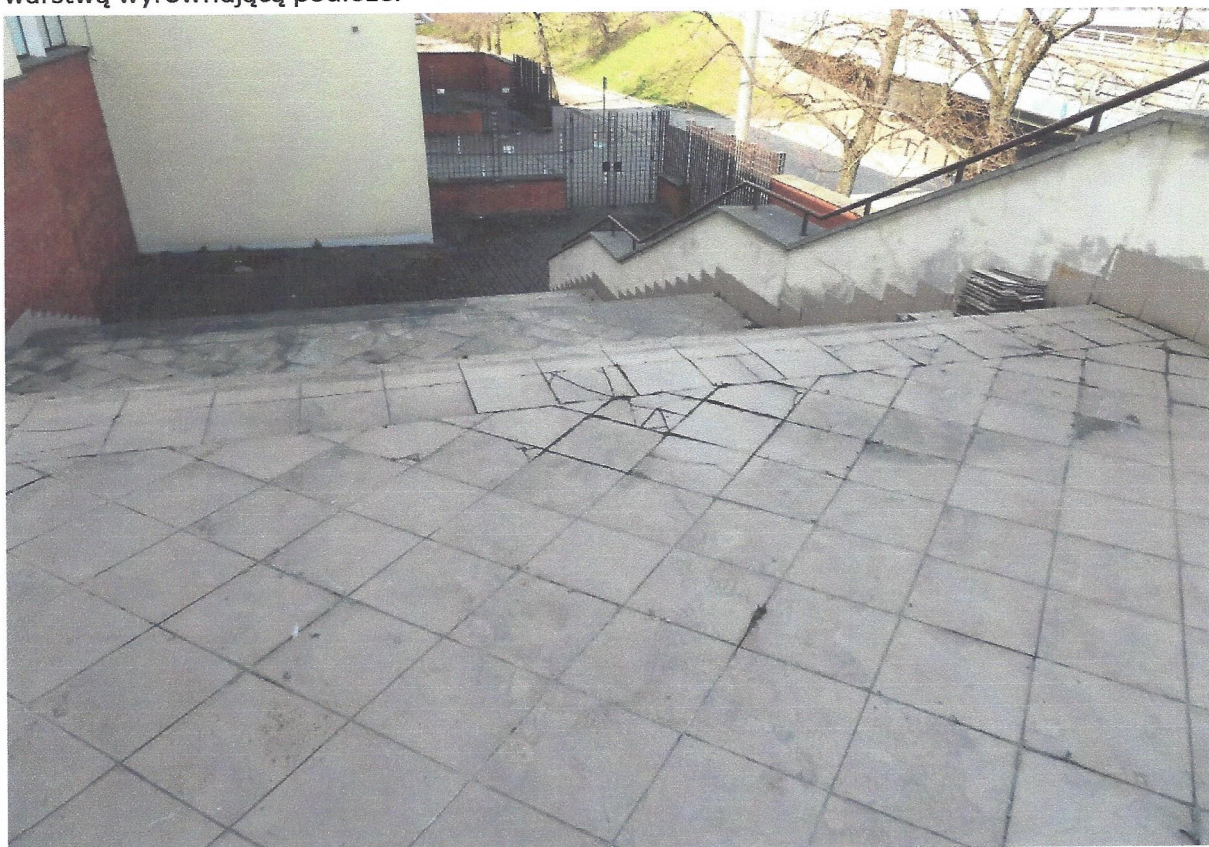
Zły stan posadzki schodów – odpadają płytki, odpada warstwa izolacji z mikrozaprawy wraz z warstwą wyrównującą podłoże.

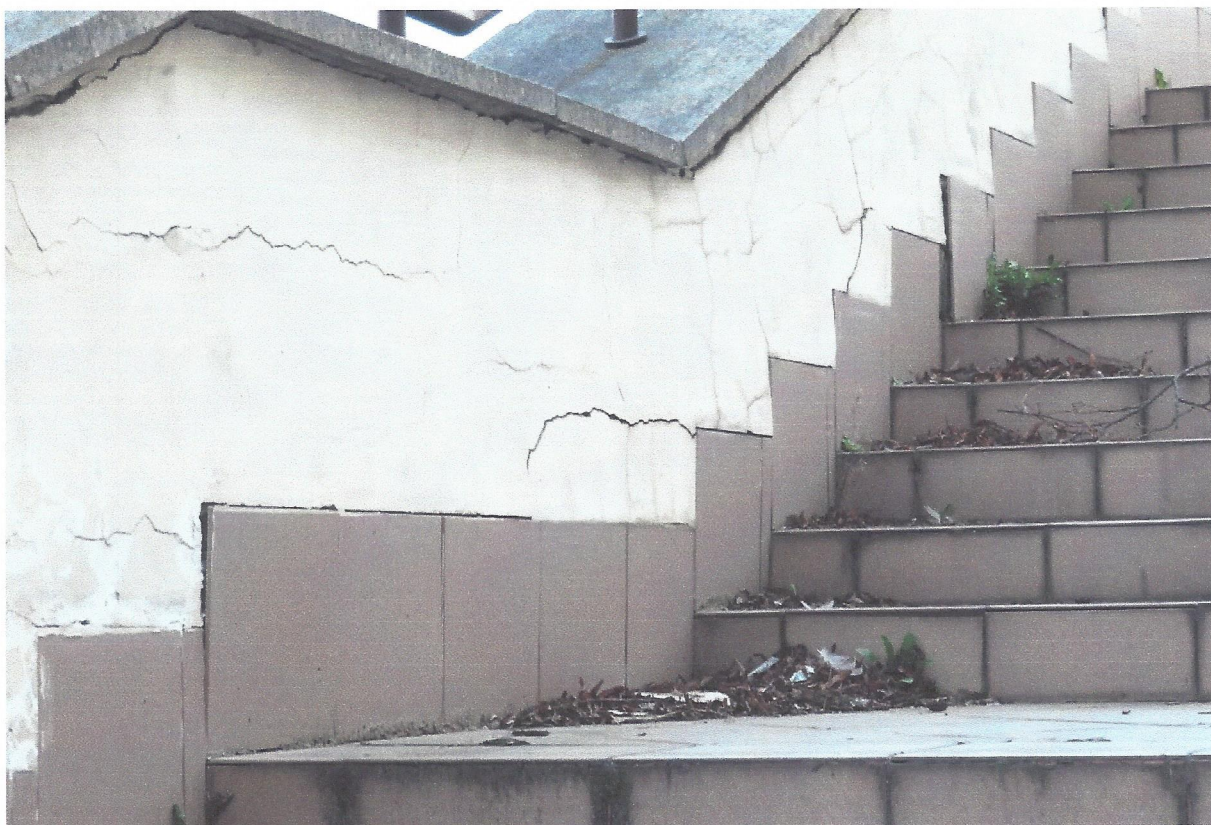
Nieszczelne czapki z lastryka na murkach odspajają się od ścian tworząc szerokie szczeliny biegnące równoległe do linii czapki lastrykowej.

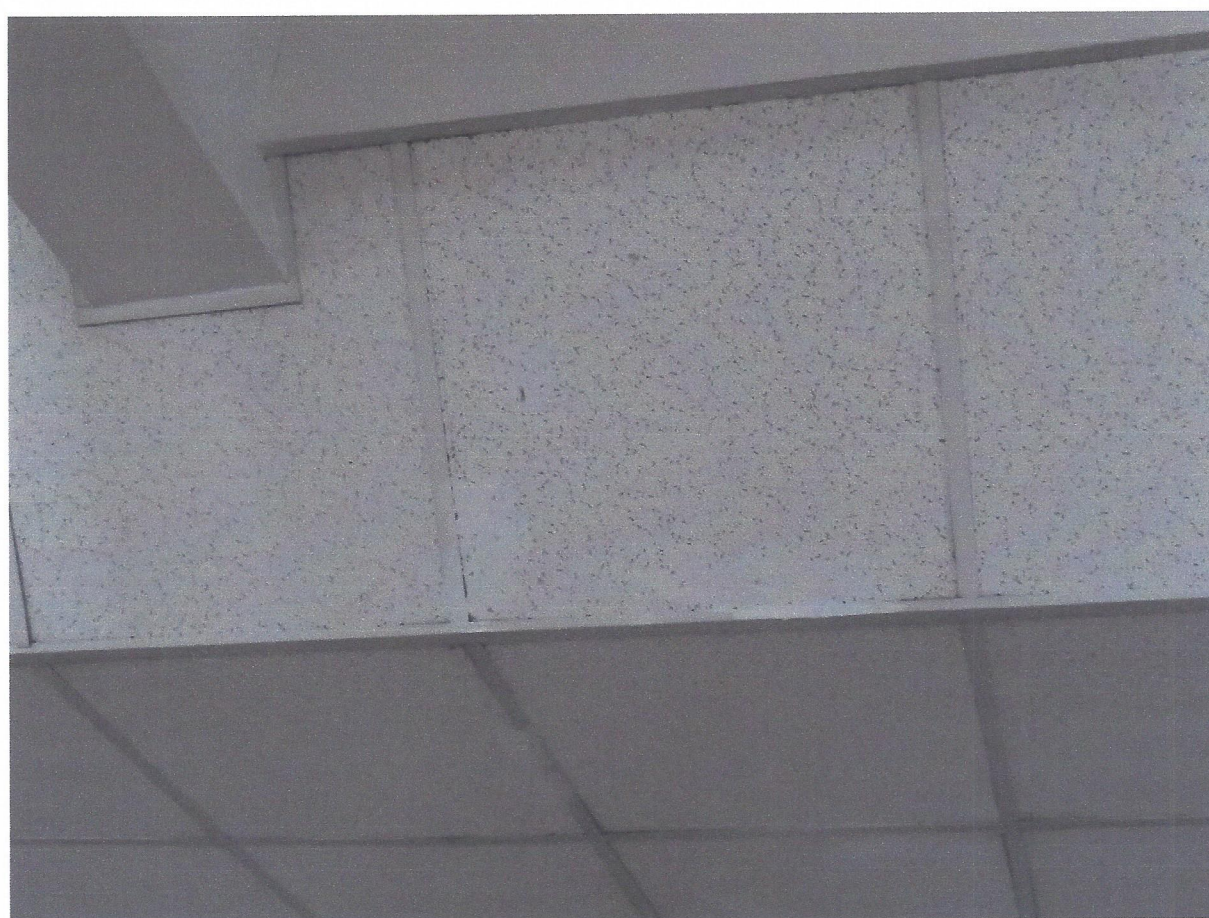
Sufity są brudne, połamane z widocznymi śladami napraw.

Widoczne sufity wykonano w latach dziewięćdziesiątych dwudziestego wieku. Z uwagi na liczne uszkodzenia i zabrudzenia należy zaplanować wymianę sufitów.
