EKSPERTYZA TECHNICZNA

Budowlano-konstrukcyjna wraz z istotnymi warunkami dla oceny stanu technicznego i zaleceniami dalszej poprawnej eksploatacji budynku pływalni w kompleksie Centralnego Ośrodka Sportu – Ośrodka Przygotowań Olimpijskich w Spale

Aleja Prezydenta Ignacego Mościckiego 6, 97-215 Spała, województwo łódzkie

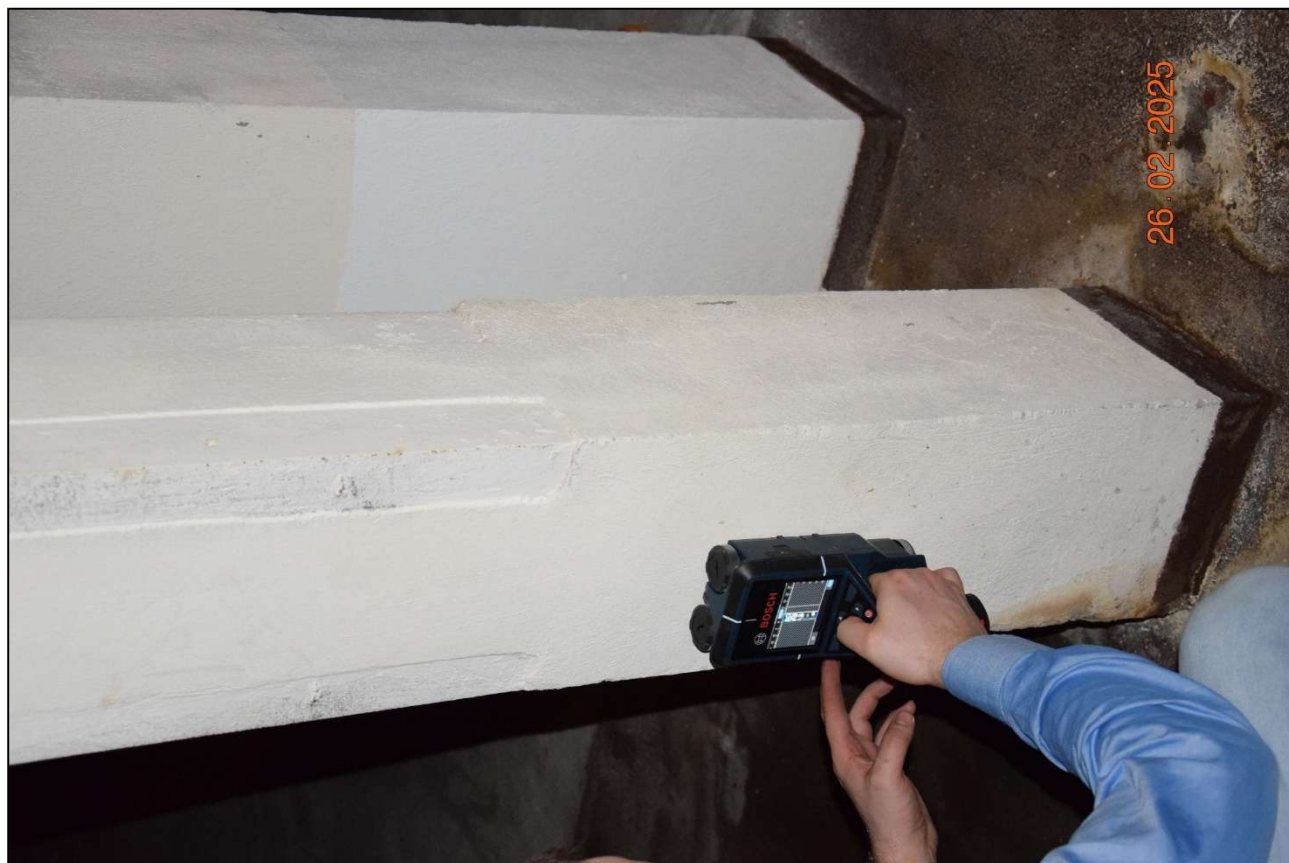
Fot. 16. Skanowanie słupów celem potwierdzenia ilości zbrojenia i grubości otuliny. (fot. Rafał Fit)

Zgodnie z dokumentacją projektową, grubość otuliny betonowej powinna wynosić 26 mm do lica prętów zbrojenia głównego. Na podstawie skanowania pięciu losowo wybranych słupów potwierdzono zgodność ilości zbrojenia z projektem. Średnicę prętów zweryfikowano za pomocą dokumentacji fotograficznej zawartej w udostępnionych ekspertyzach oraz pomiarów przeprowadzonych na elementach odsłoniętych i uszkodzonych, co również potwierdziło zgodność z założeniami projektowymi.

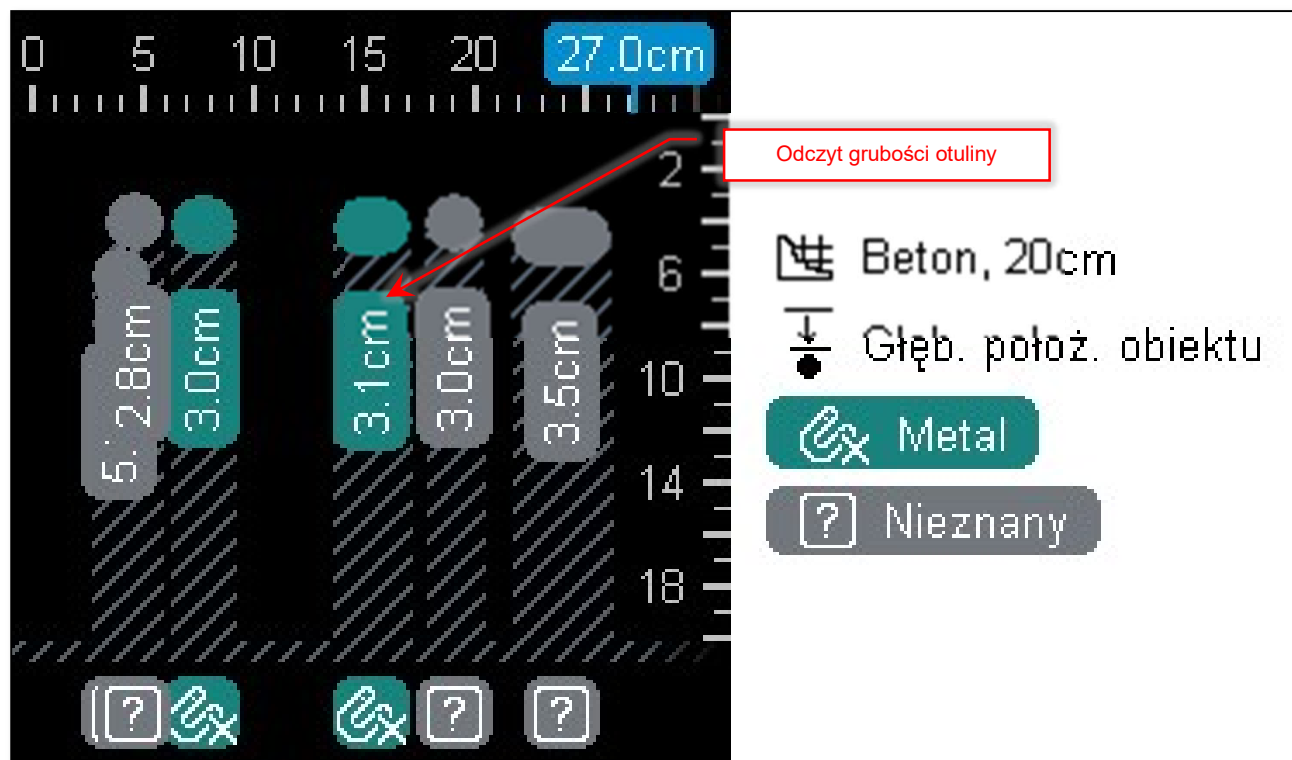
Fot. 17. Wyniki zbrojenia słupa pod niecką basenową odczytane z detektora BOSCH Professional D-Tect 200 C. (fot. Rafał Fit)

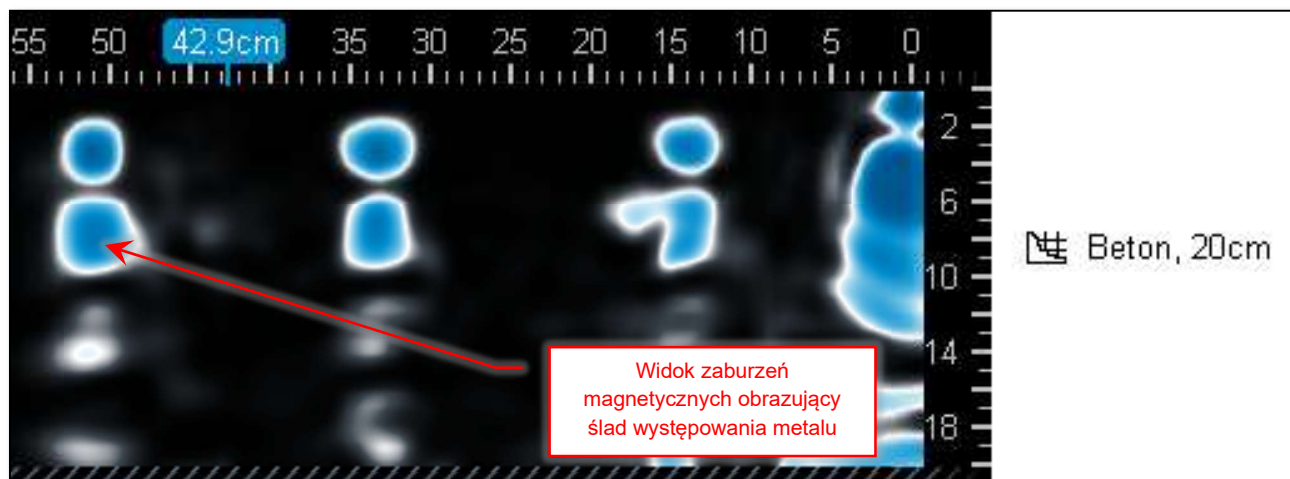
Fot. 18. Obraz ferromagnetyczny występowania zbrojenia w z detektora BOSCH Professional D-Tect 200 C. (fot. Rafał Fit)

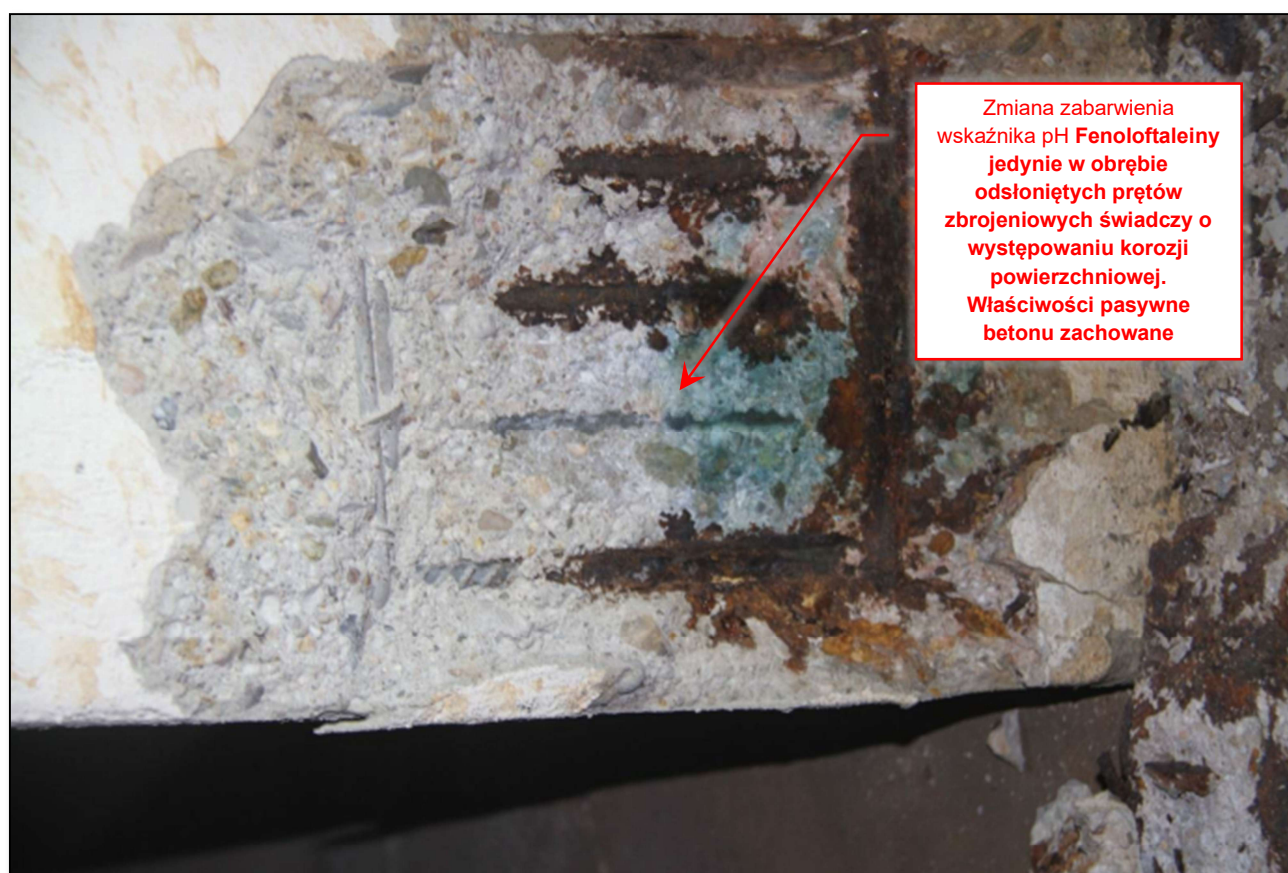
Fot. 19. Widok odsłoniętych prętów zbrojeniowych. Właściwości pasywne betonu w stosunku do stali zbrojeniowej zachowane. Karbonatyzacja ograniczona do miejsca gdzie beton miał dłuższy kontakt z agresywną wodą. (fot. Rafał Fit)

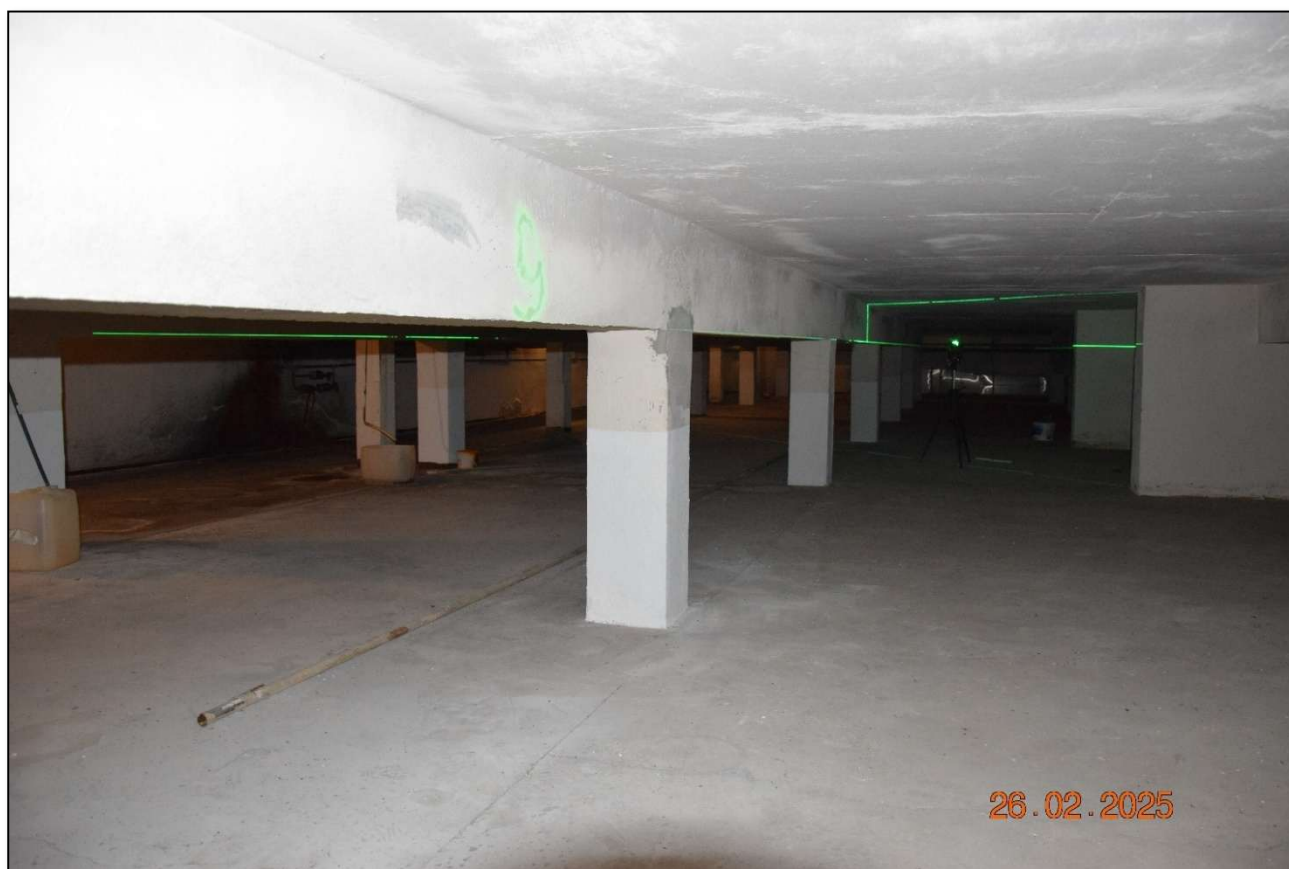
Fot. 20. Inwentaryzacja ugięć i zarysowań belek wieloprzęsłowych – stan techniczny dobry, brak oznak ugięć oraz rys w przęsłach i nad podporami. (fot. Rafał Fit)

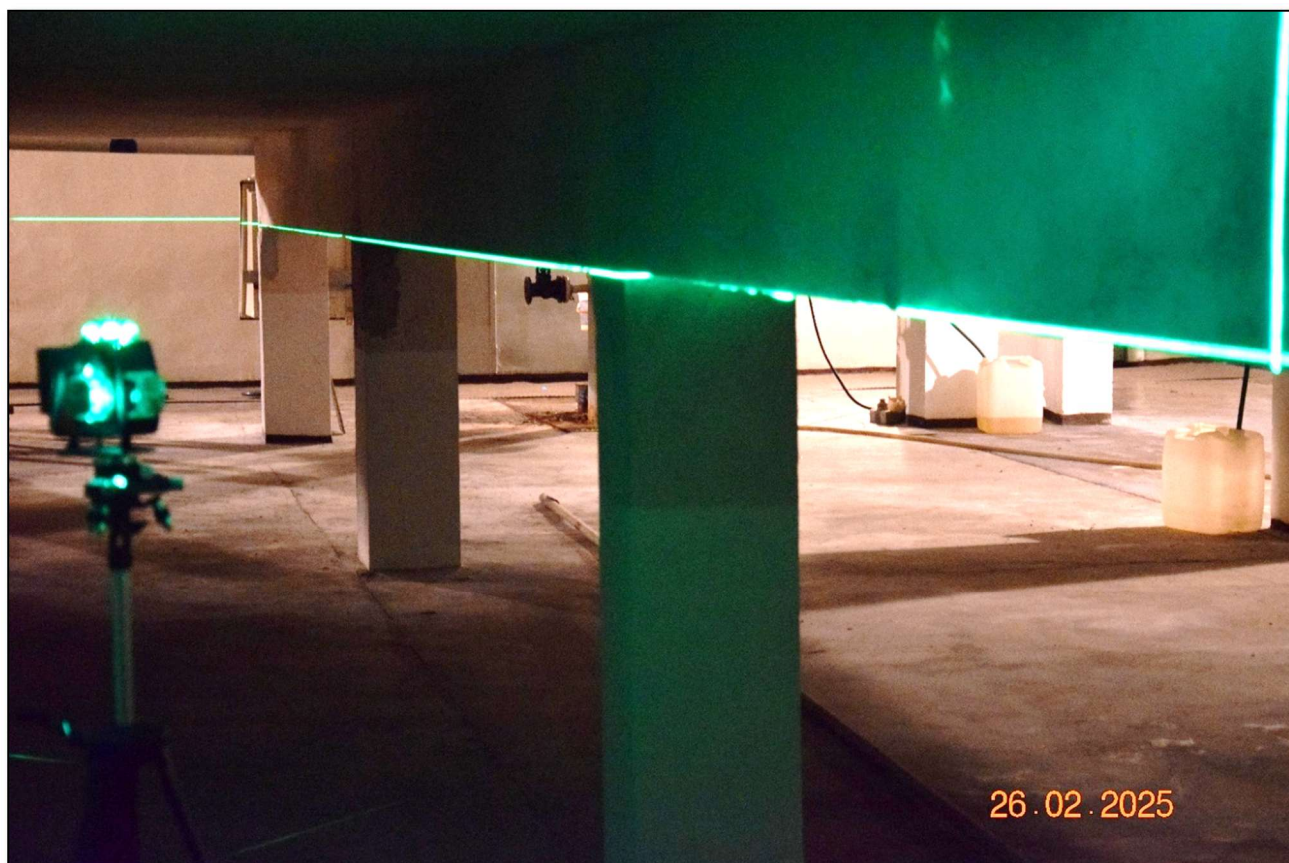
Fot. 21. Inwentaryzacja ugięć i zarysowań belek wieloprzęsłowych – stan techniczny dobry, brak oznak ugięć oraz rys w przęsłach i nad podporami. (fot. Rafał Fit)

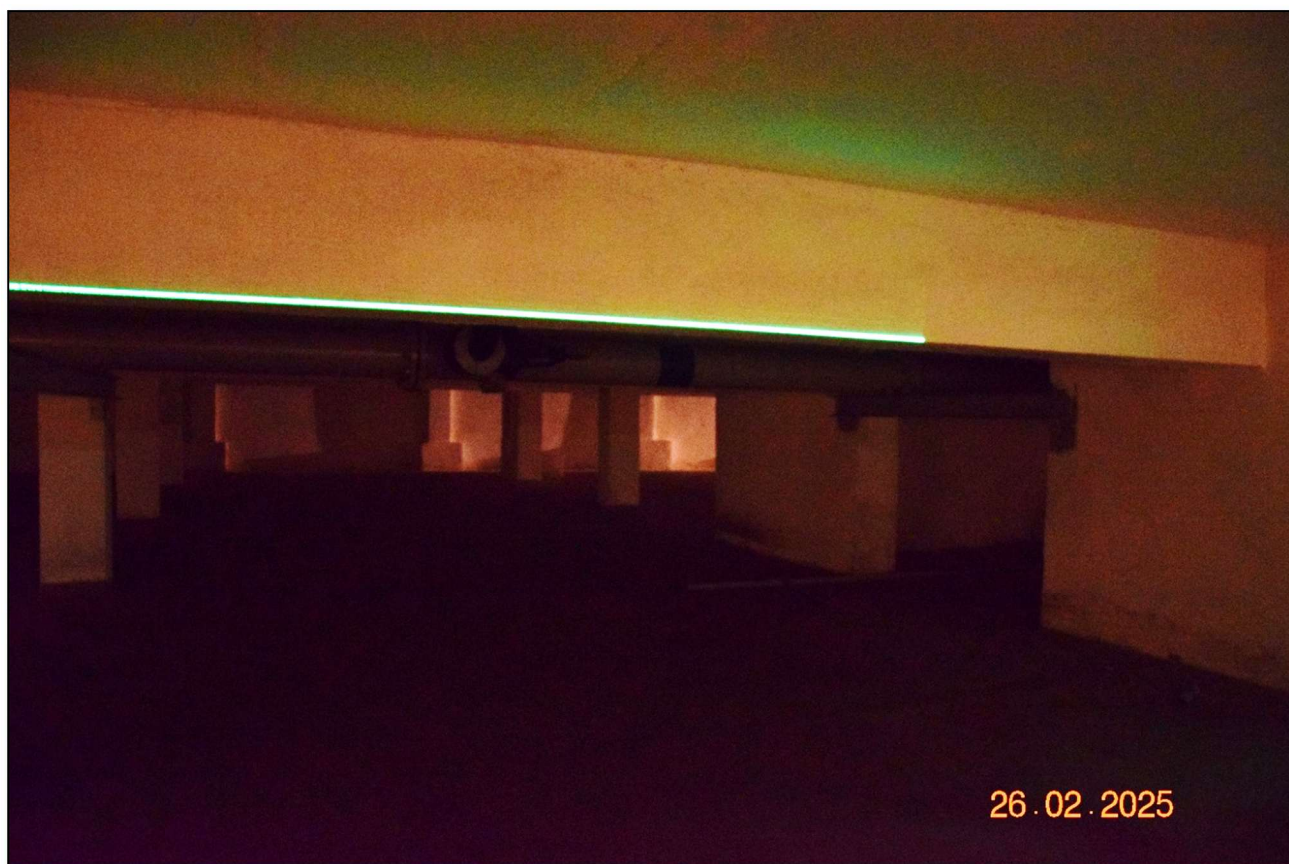
Fot. 22. Inwentaryzacja ugięć i zarysowań belek wieloprzęsłowych – stan techniczny dobry, brak oznak ugięć oraz rys w przęsłach i nad podporami. (fot. Rafał Fit)

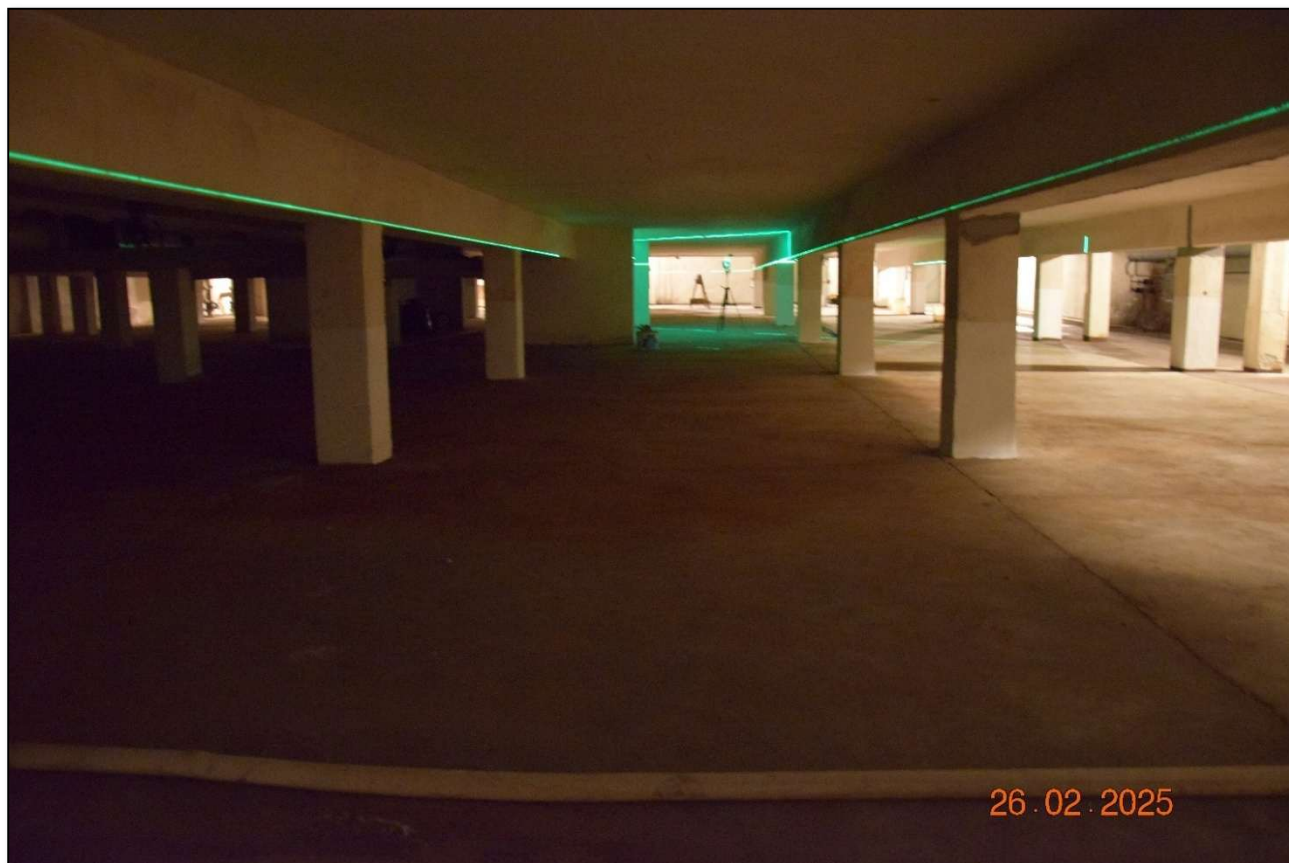
Fot. 23. Inwentaryzacja ugięć i zarysowań belek wieloprzęsłowych – stan techniczny dobry, brak oznak ugięć oraz rys w przęsłach i nad podporami. (fot. Rafał Fit)

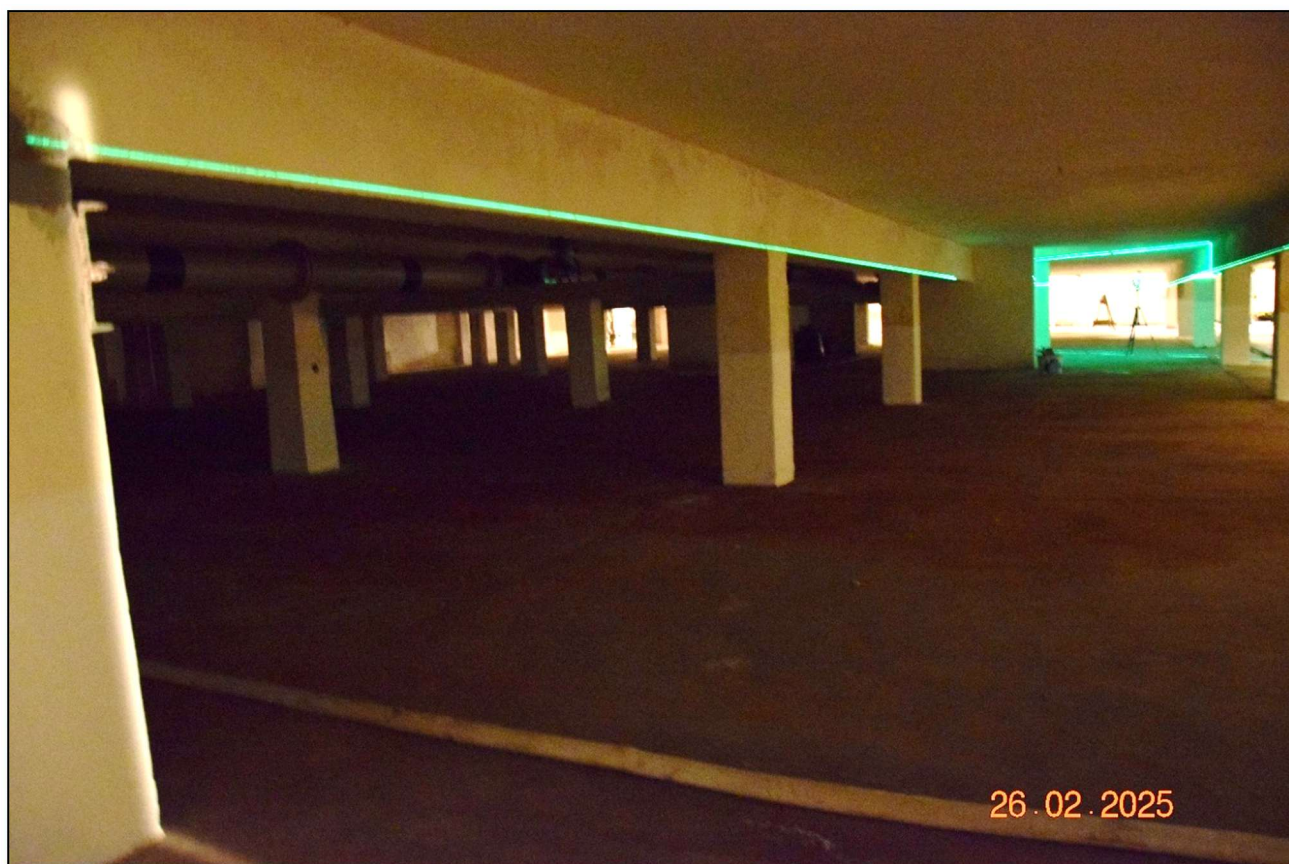
Fot. 24. Inwentaryzacja ugięć i zarysowań belek wieloprzęsłowych – stan techniczny dobry, brak oznak ugięć oraz rys w przęsłach i nad podporami. (fot. Rafał Fit)

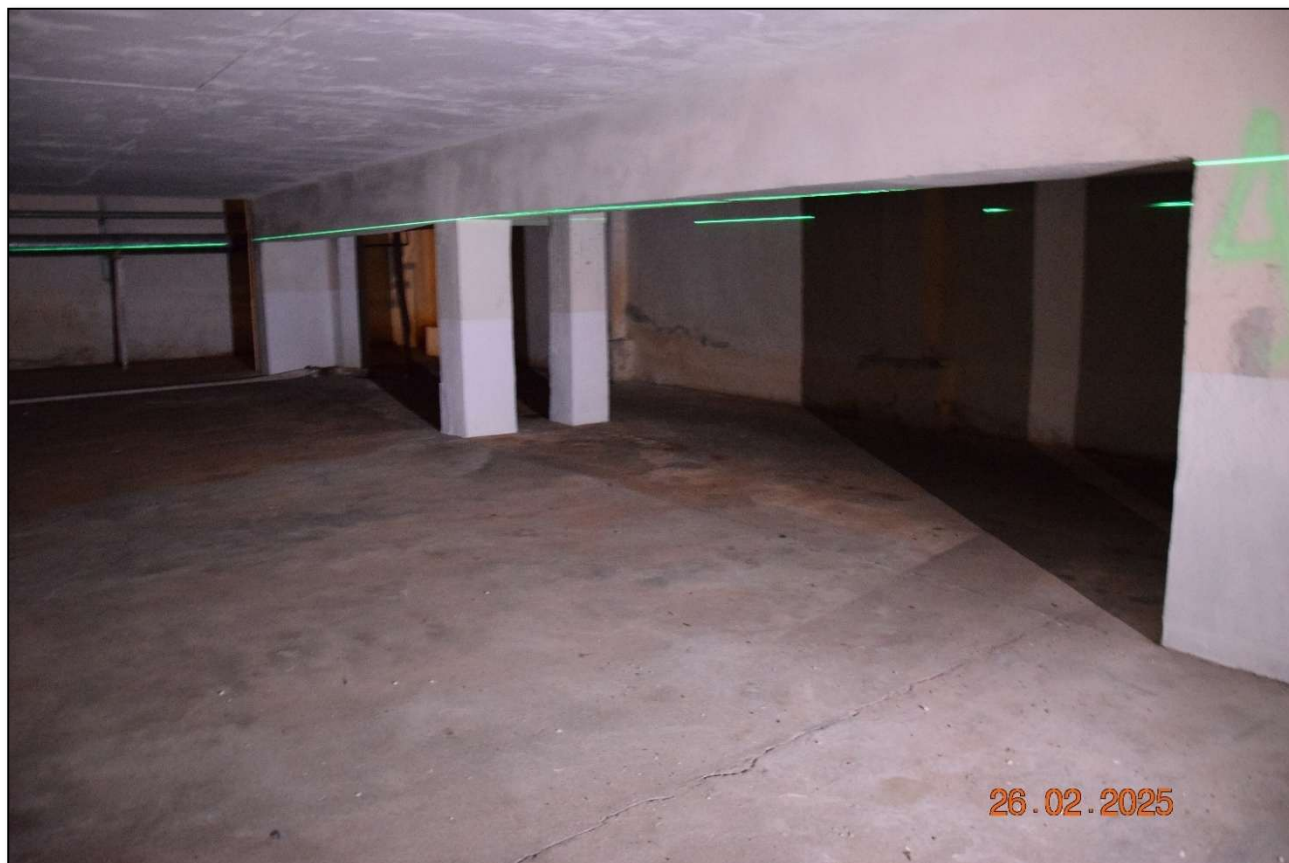
Fot. 25. Inwentaryzacja ugięć i zarysowań belek wieloprzęsłowych – stan techniczny dobry, brak oznak ugięć oraz rys w przęsłach i nad podporami. (fot. Rafał Fit)

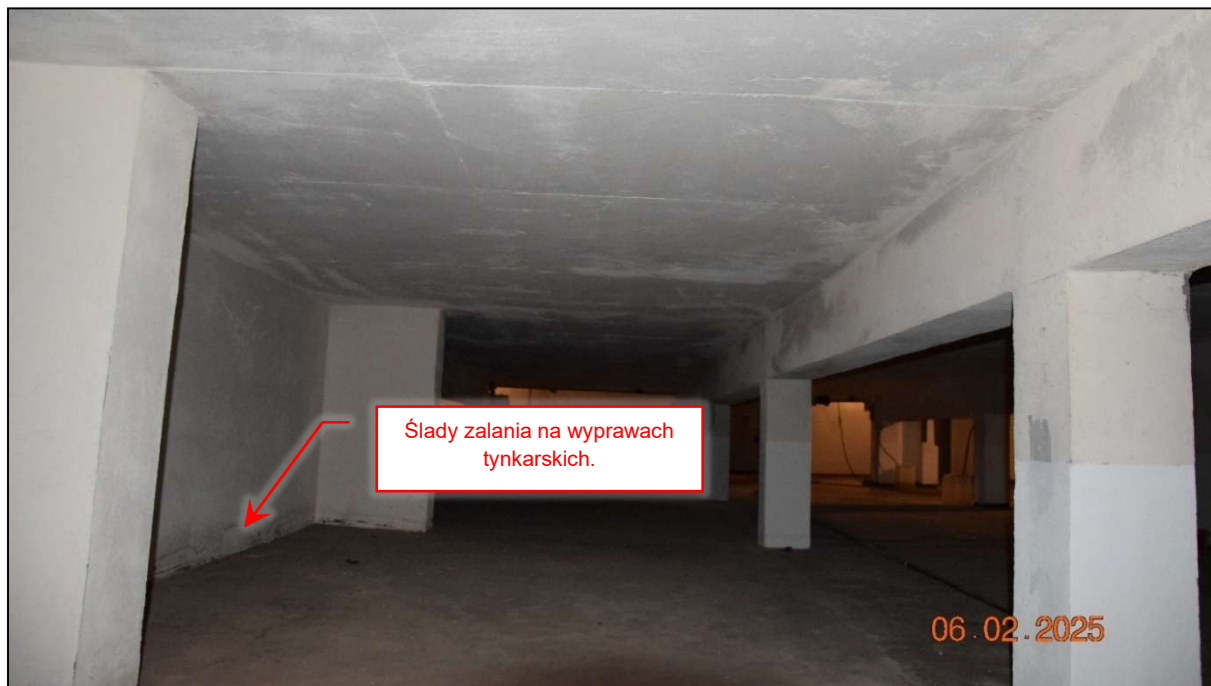
Fot. 28. Brak widocznych śladów nieszczelności płyty stropowej basenu – stan techniczny dobry. (fot. Rafał Fit)

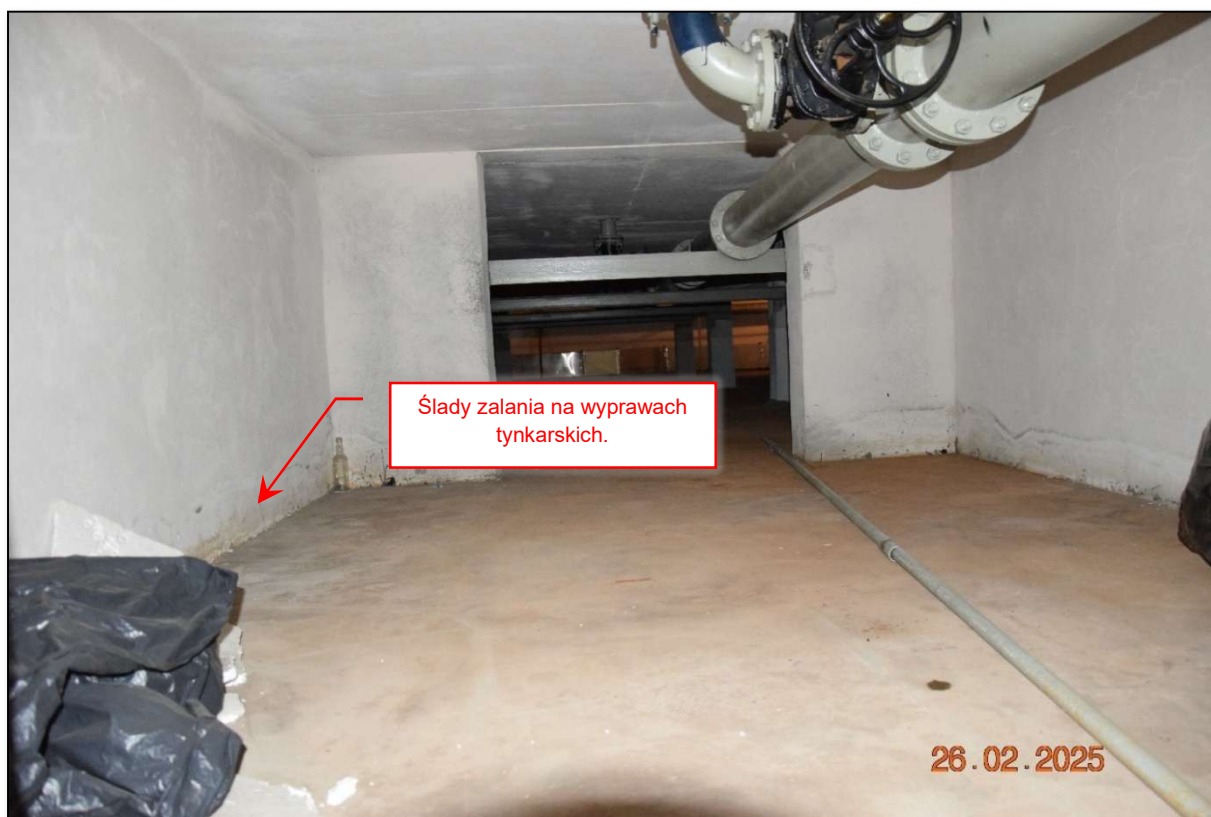
Fot. 29. Brak widocznych śladów nieszczelności płyty stropowej basenu – stan techniczny dobry. (fot. Rafał Fit)

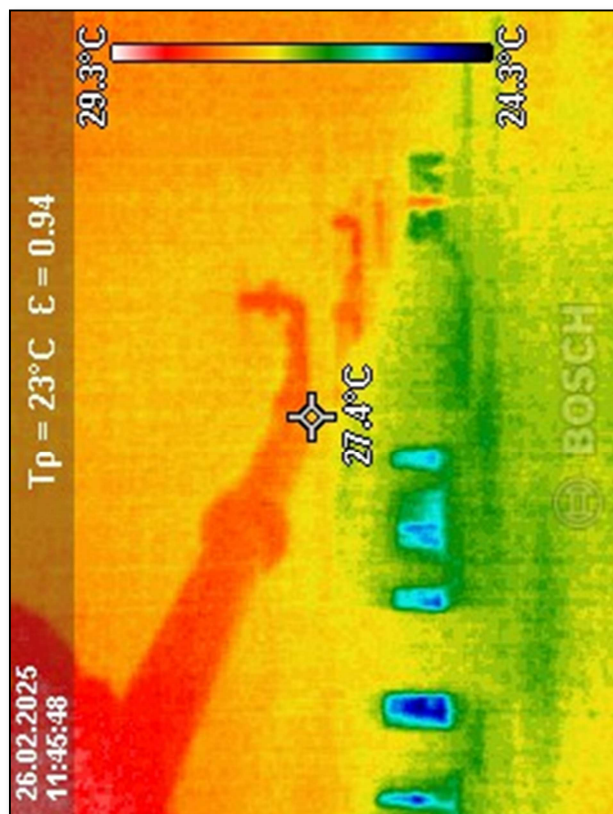
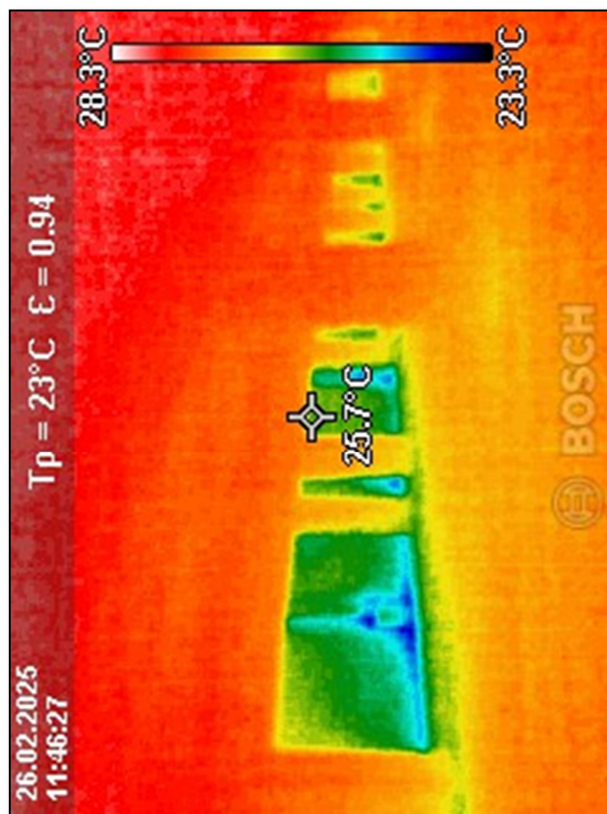
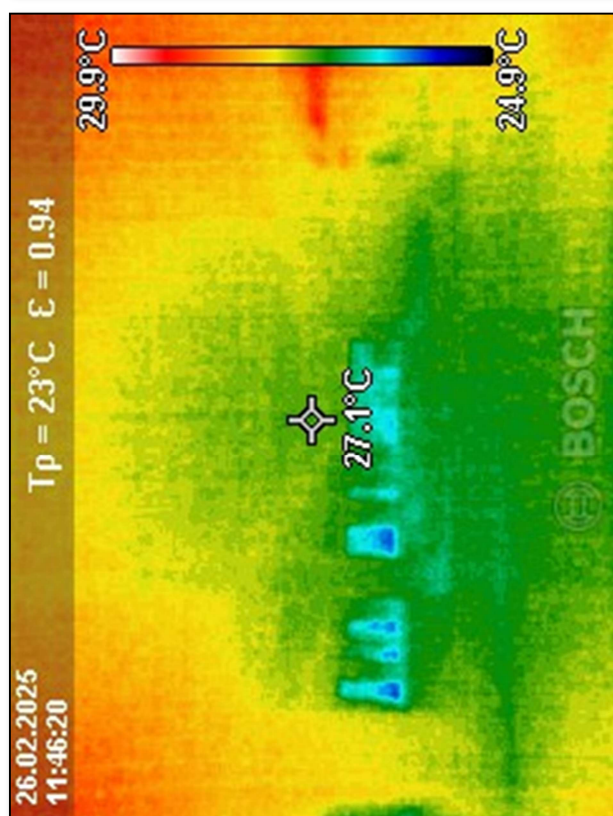
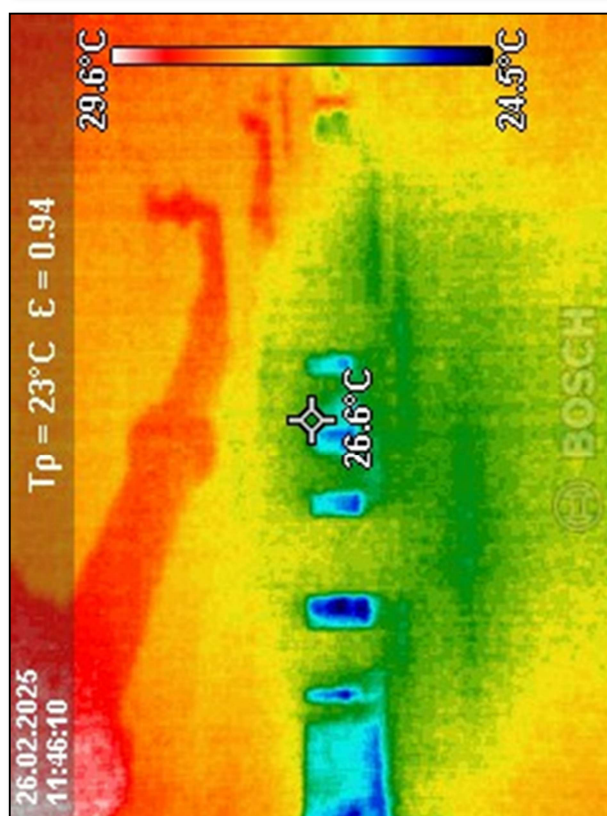
Fot. 30. Brak widocznych śladów nieszczelności płyty stropowej basenu – stan techniczny dobry. (fot. Rafał Fit)

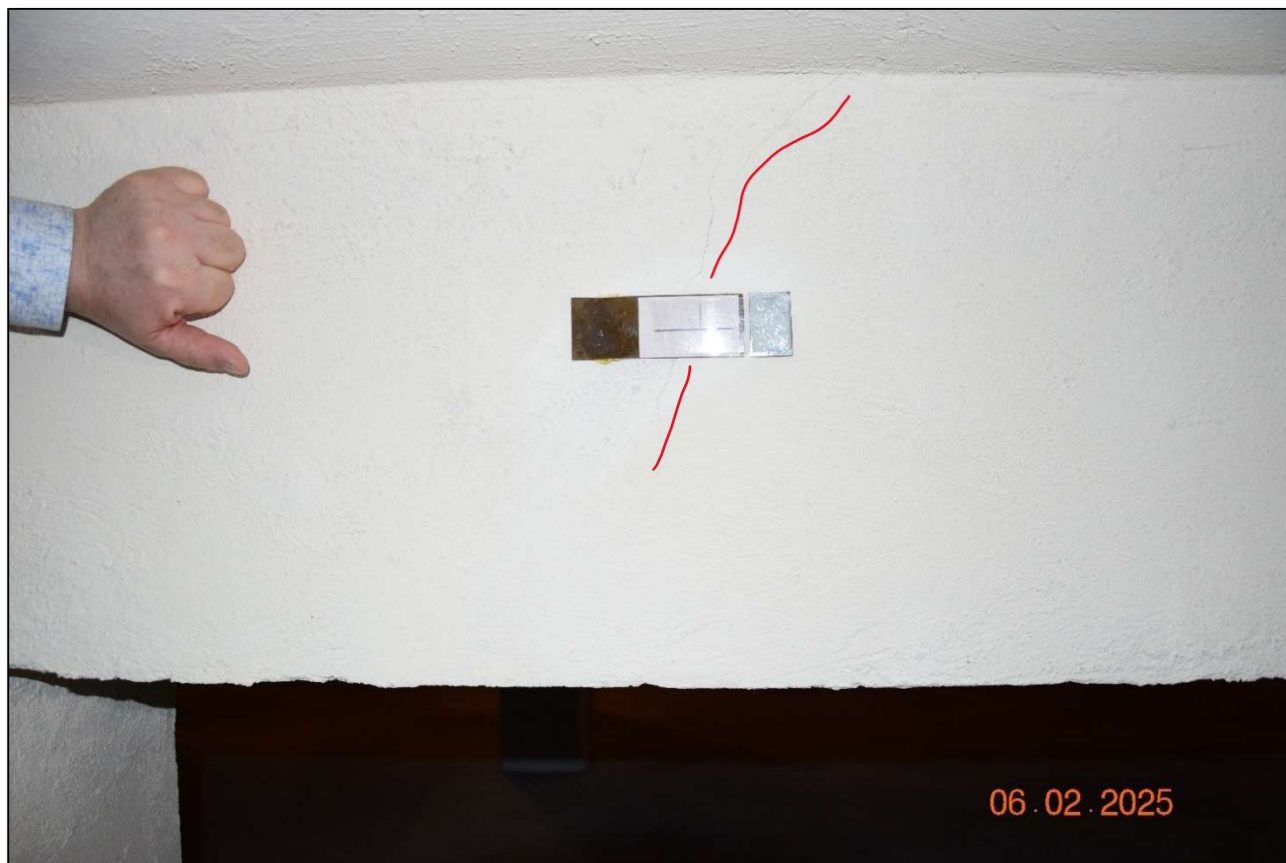
Stwierdzona rysa zlokalizowana jest wyłącznie w warstwie wyprawy tynkarskiej. W miejscu jej przebiegu wyprawa pozostaje trwale związana z powierzchnią betonu, co wskazuje, że zarysowanie to nie przenika do struktury konstrukcyjnej elementu. Z dużym prawdopodobieństwem jest to rysa skurczowa, powstała na skutek naprężeń własnych w warstwie tynku, a nie efekt pracy konstrukcyjnej.

Fot. 31. Inwentaryzacja rysy na belce podporowej niecki basenu. (fot. Rafał Fit)

W związku z powyższym, zaobserwowane zarysowanie nie stanowi zagrożenia dla bezpieczeństwa konstrukcji i najprawdopodobniej jest wynikiem wykonania wyprawy tynkarskiej w warunkach podwyższonej temperatury i ograniczonej wilgotności powietrza – parametry charakterystyczne dla klimatu panującego w przestrzeni podbasenia.

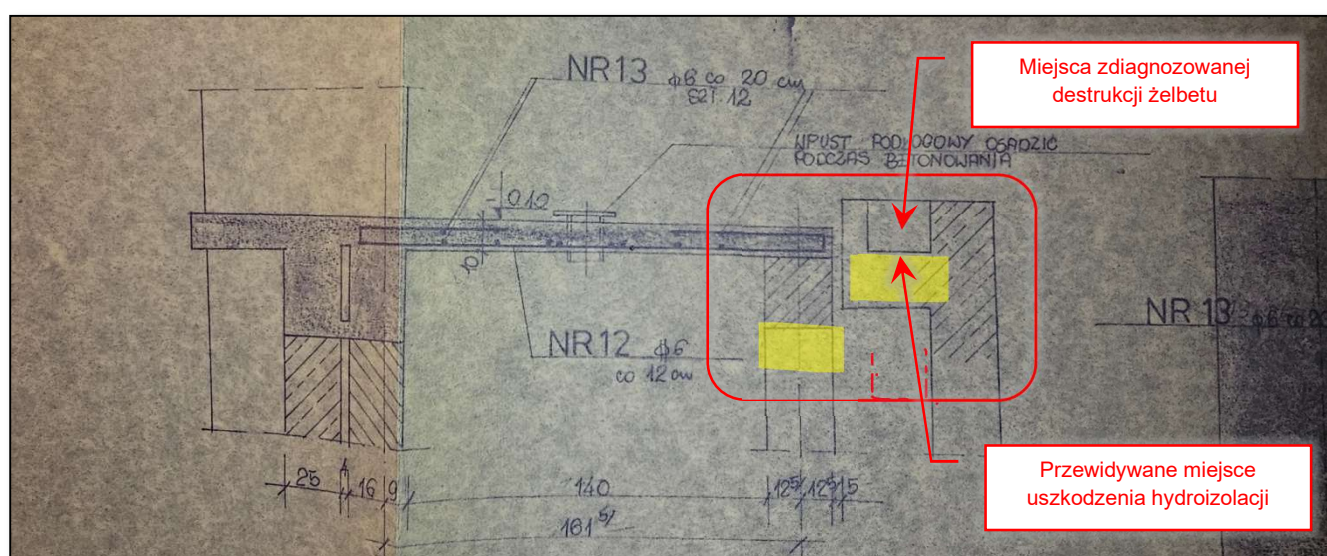
W wyniku przeprowadzonych wcześniej prac remontowych, związanych z wymianą rusztów przelewowych, doszło do uszkodzenia istniejącej hydroizolacji, którą stanowił sztywny laminat z żywicy epoksydowej o grubości 3 mm. Naruszenie ciągłości laminatu spowodowało migrację wody do szczeliny dylatacyjnej, co w konsekwencji doprowadziło do przyspieszonej degradacji betonu oraz korozji stali zbrojeniowej w strefie kontaktu z wodą.

Fot. 33. Lokalizacja uszkodzonych elementów żelbetowych na skutek uszkodzenia hydroizolacji. (fot. Rafał Fit)

Zaistniała sytuacja ma istotny charakter techniczny – skuteczna naprawa wymaga całkowitego opróżnienia niecki basenowej, demontażu części instalacji technologicznych oraz usunięcia i odtworzenia zdegradowanych fragmentów konstrukcji żelbetowej wraz z warstwami wykończeniowymi, w tym okładzinami ceramicznymi.

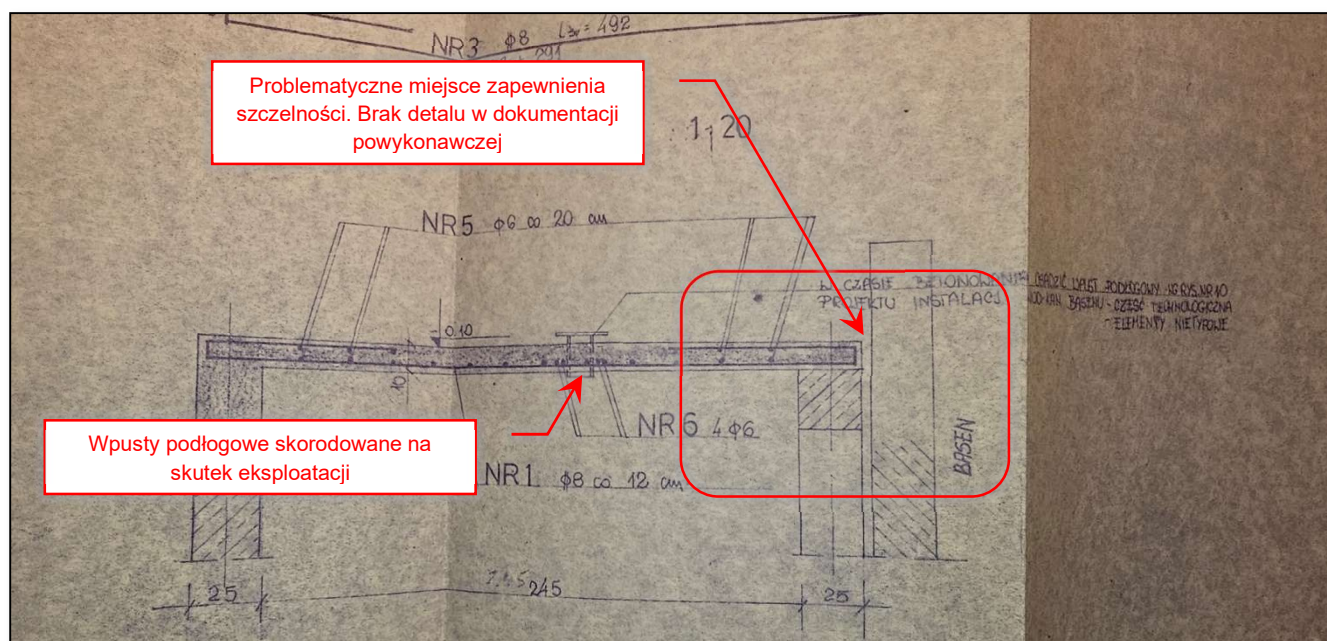
Fot. 34. Detal oddylatowanie niecki basenowej od stropów pomostów. (fot. Rafał Fit)

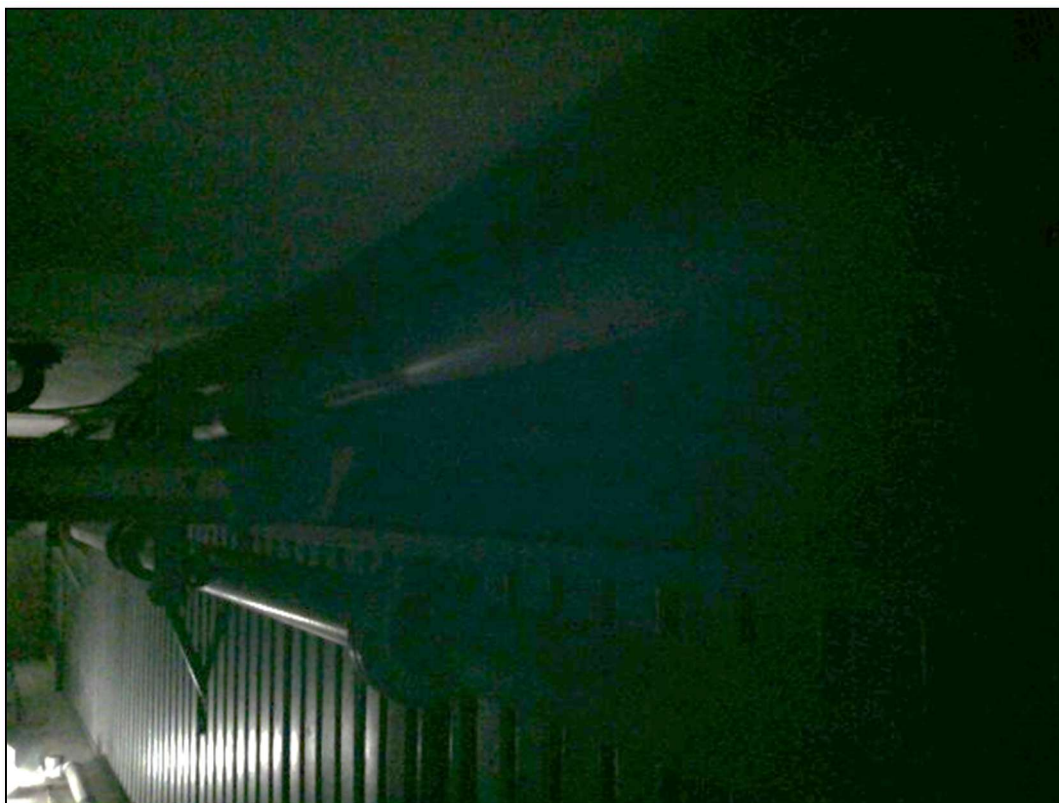
Fot. 35. Inwentaryzacja zawilgocenia konstrukcji na skutek przerwania hydroizolacji. (fot. Rafał Fit)

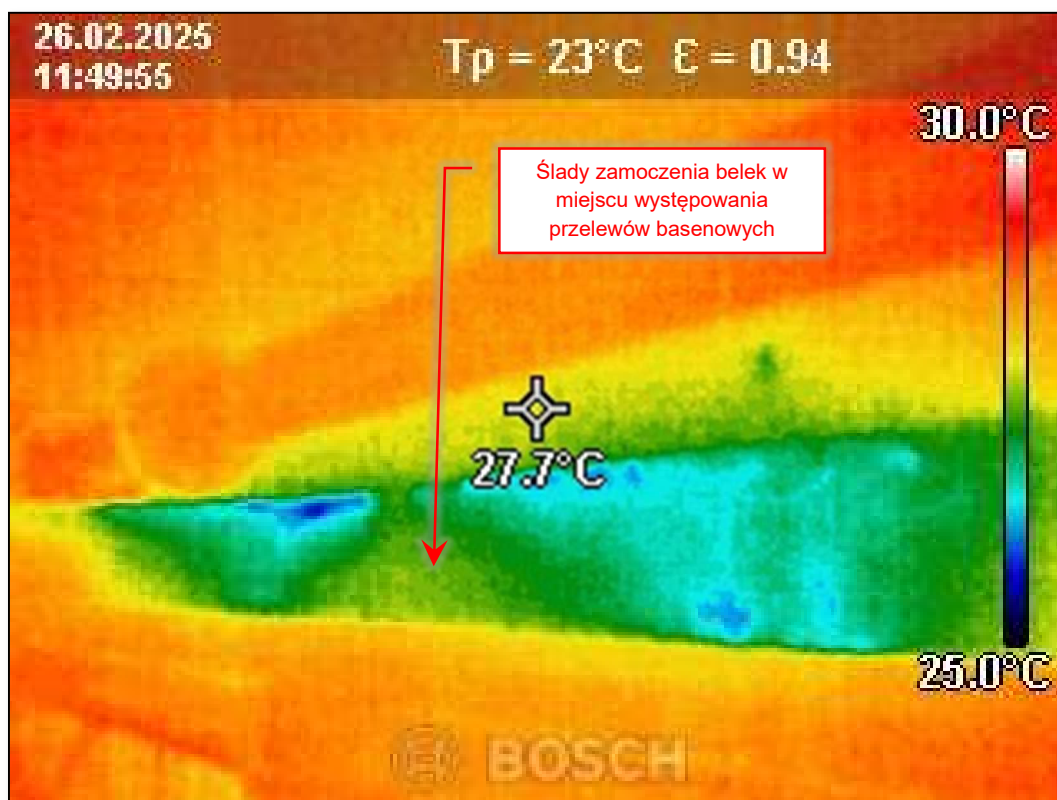
Fot. 36. Obraz termowizyjny zawilgocenia konstrukcji na skutek przerwania hydroizolacji. (fot. Rafał Fit)

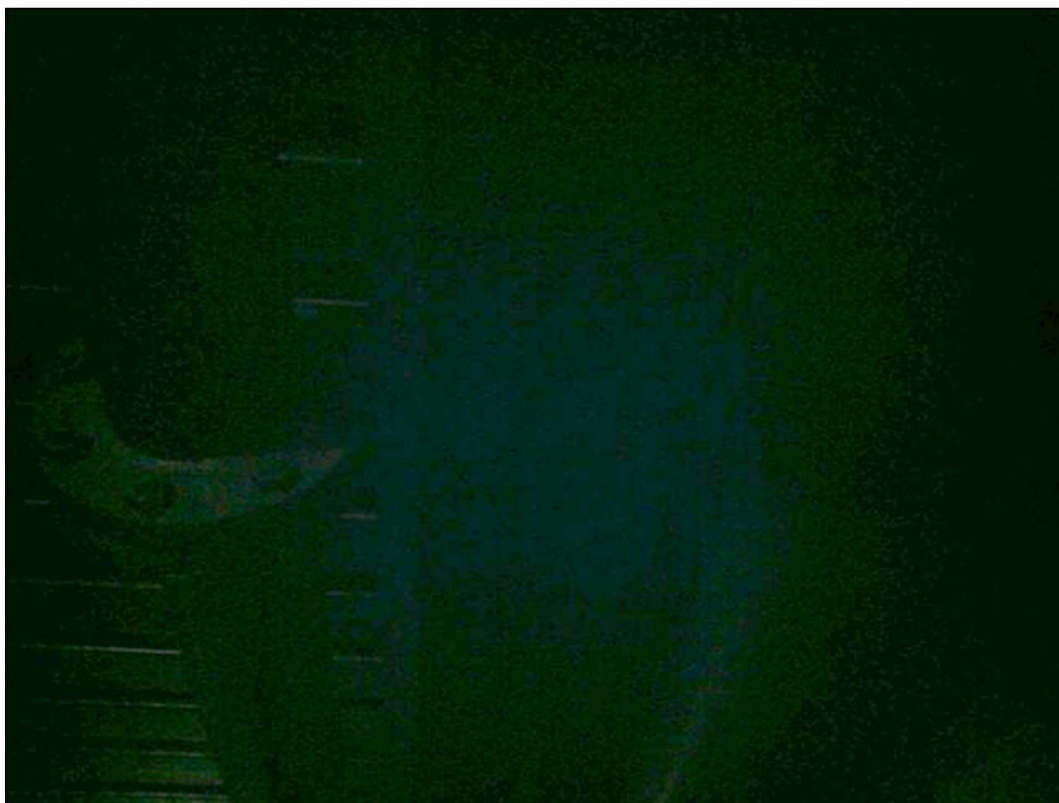
Fot. 37. Inwentaryzacja zawilgocenia konstrukcji na skutek przerwania hydroizolacji. (fot. Rafał Fit)

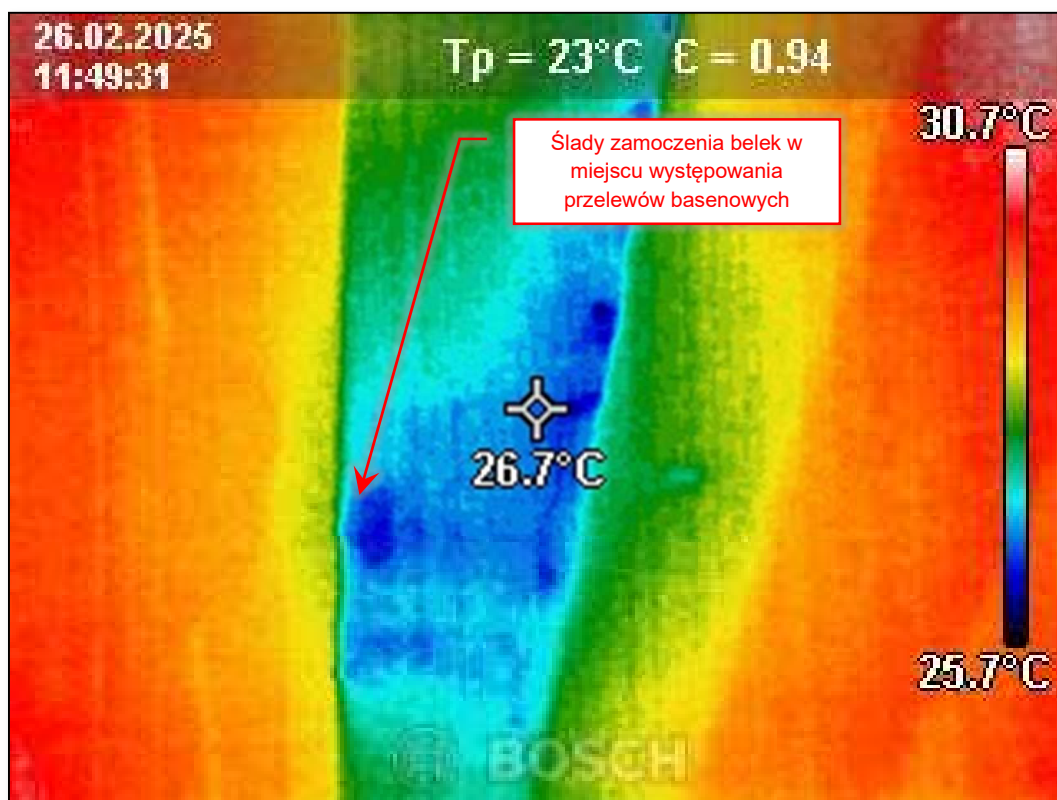
Fot. 38. Obraz termowizyjny zawilgocenia konstrukcji na skutek przerwania hydroizolacji. (fot. Rafał Fit)

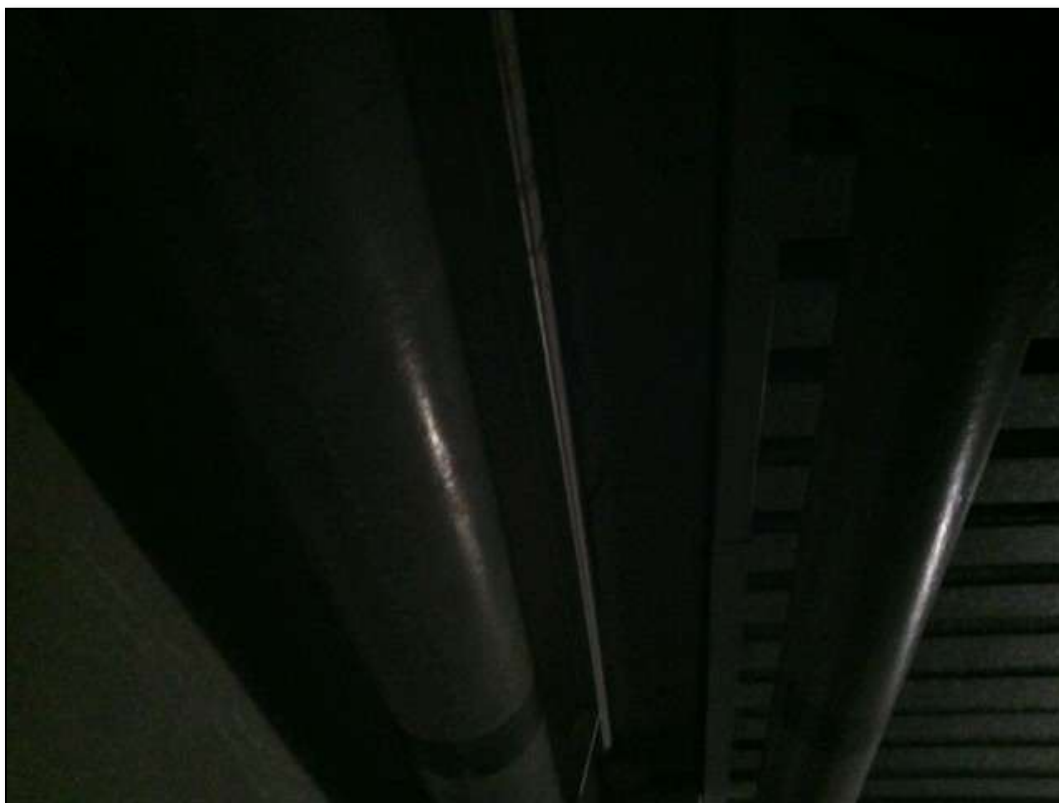
Fot. 39. Inwentaryzacja zawilgocenia konstrukcji na skutek przerwania hydroizolacji. (fot. Rafał Fit)
