EKSPERTYZA TECHNICZNA

Budowlano-konstrukcyjna wraz z istotnymi warunkami dla oceny stanu technicznego i zaleceniami dalszej poprawnej eksploatacji budynku pływalni w kompleksie Centralnego Ośrodka Sportu – Ośrodka Przygotowań Olimpijskich w Spale

Aleja Prezydenta Ignacego Mościckiego 6, 97-215 Spała, województwo łódzkie

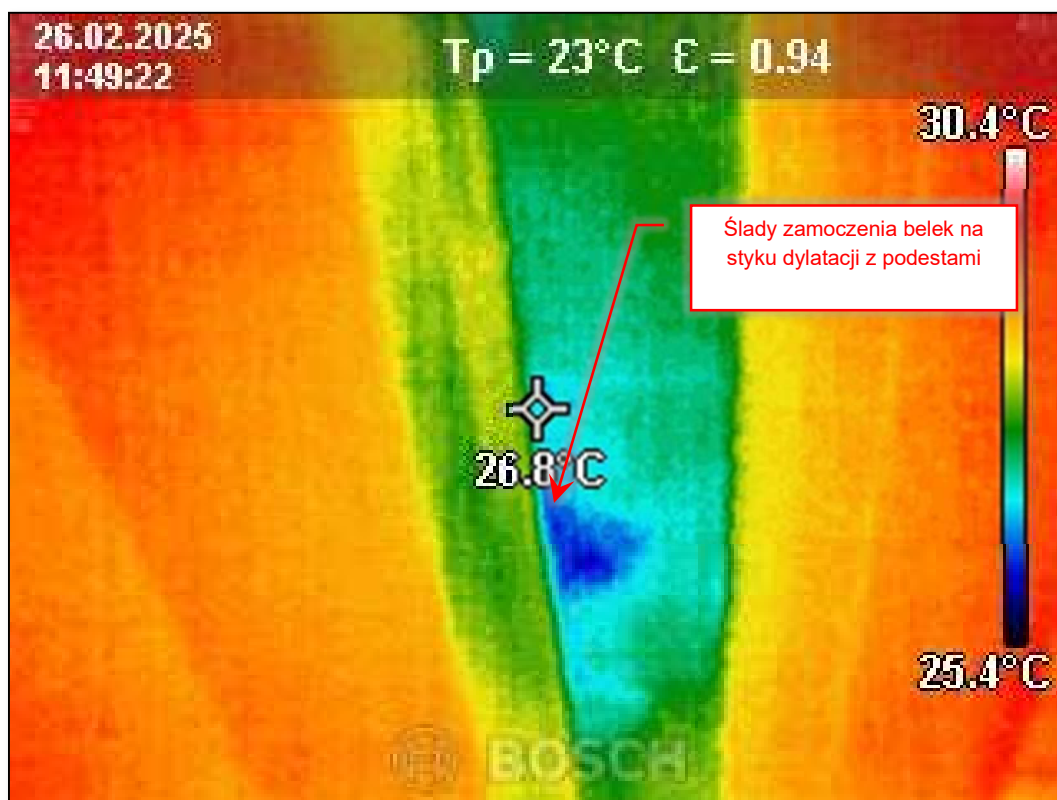
Fot. 40. Obraz termowizyjny zawilgocenia konstrukcji na skutek przerwania hydroizolacji. (fot. Rafał Fit)

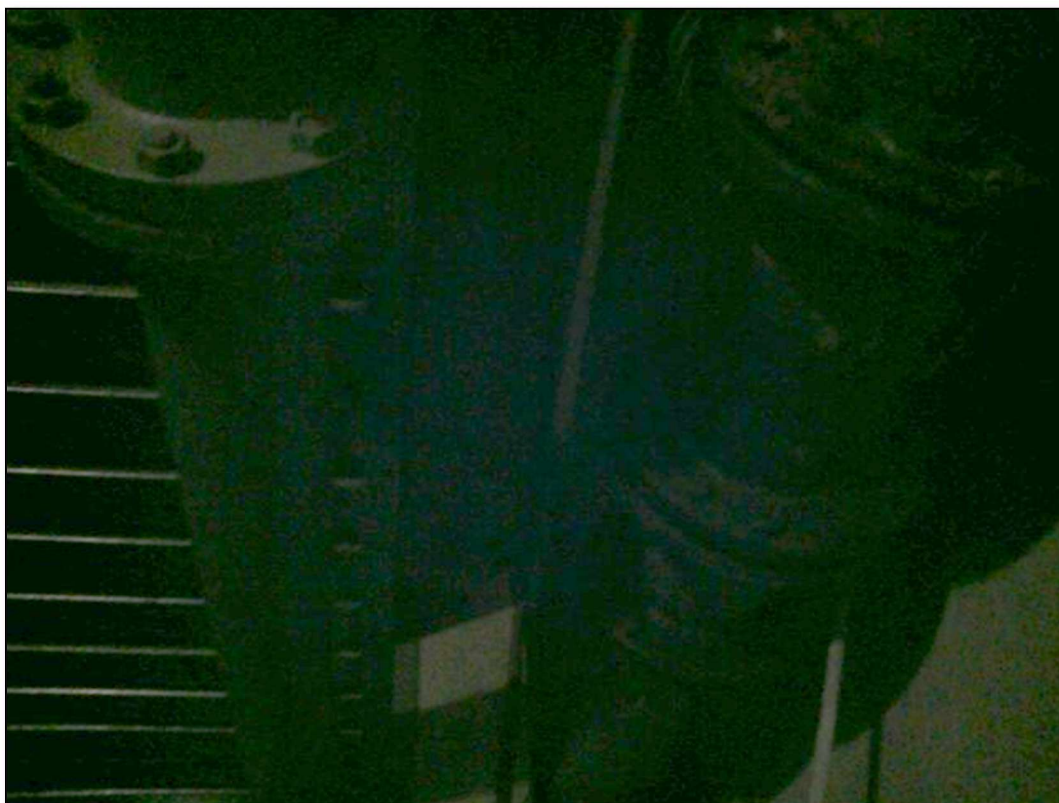
Fot. 41. Inwentaryzacja zawilgocenia konstrukcji na skutek przerwania hydroizolacji. (fot. Rafał Fit)

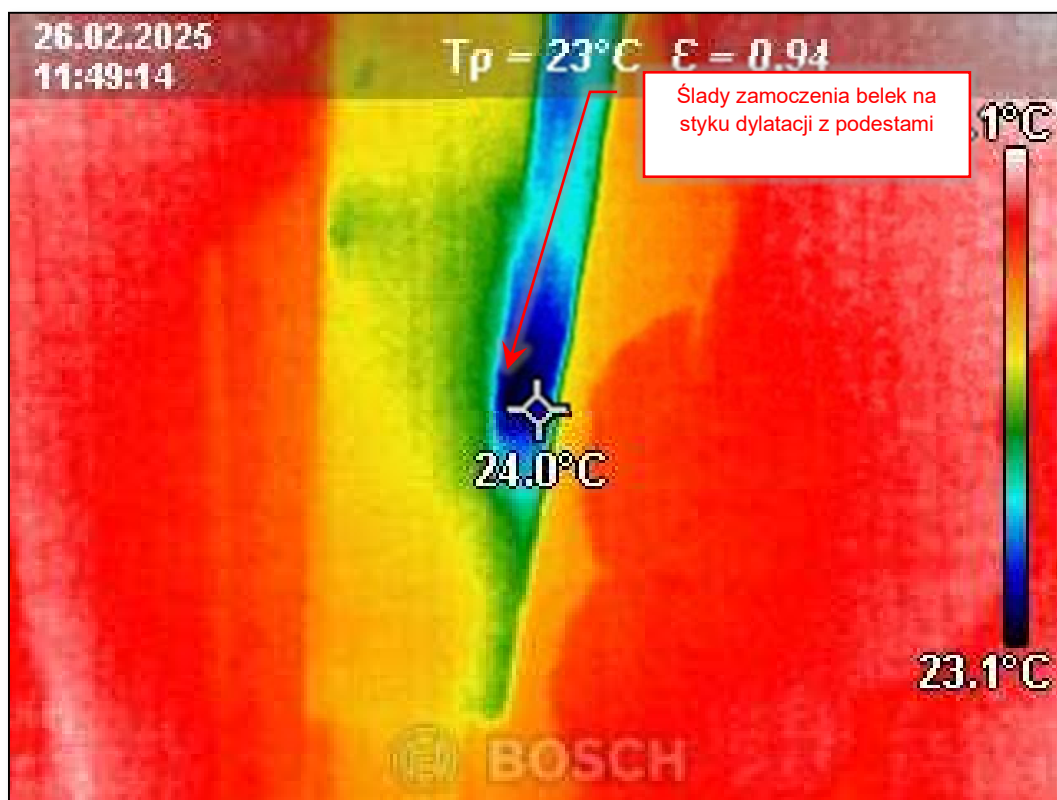
Fot. 42. Obraz termowizyjny zawilgocenia konstrukcji na skutek przerwania hydroizolacji. (fot. Rafał Fit)

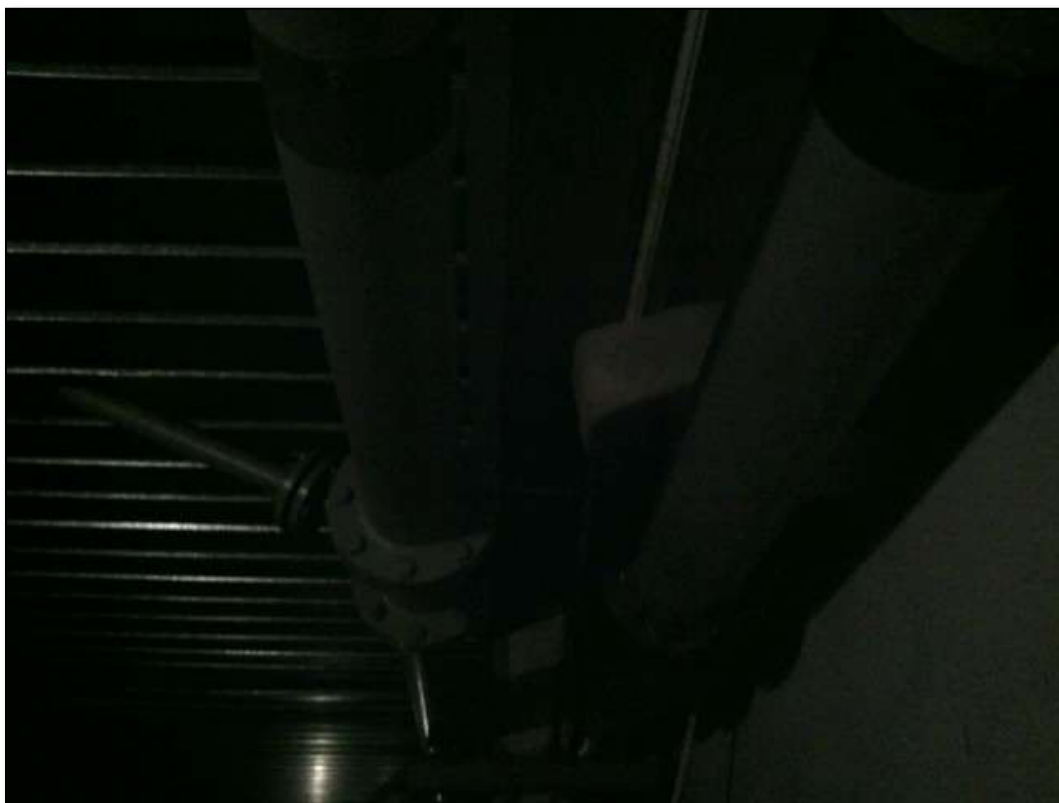
Fot. 43. Inwentaryzacja zawilgocenia konstrukcji na skutek przerwania hydroizolacji. (fot. Rafał Fit)

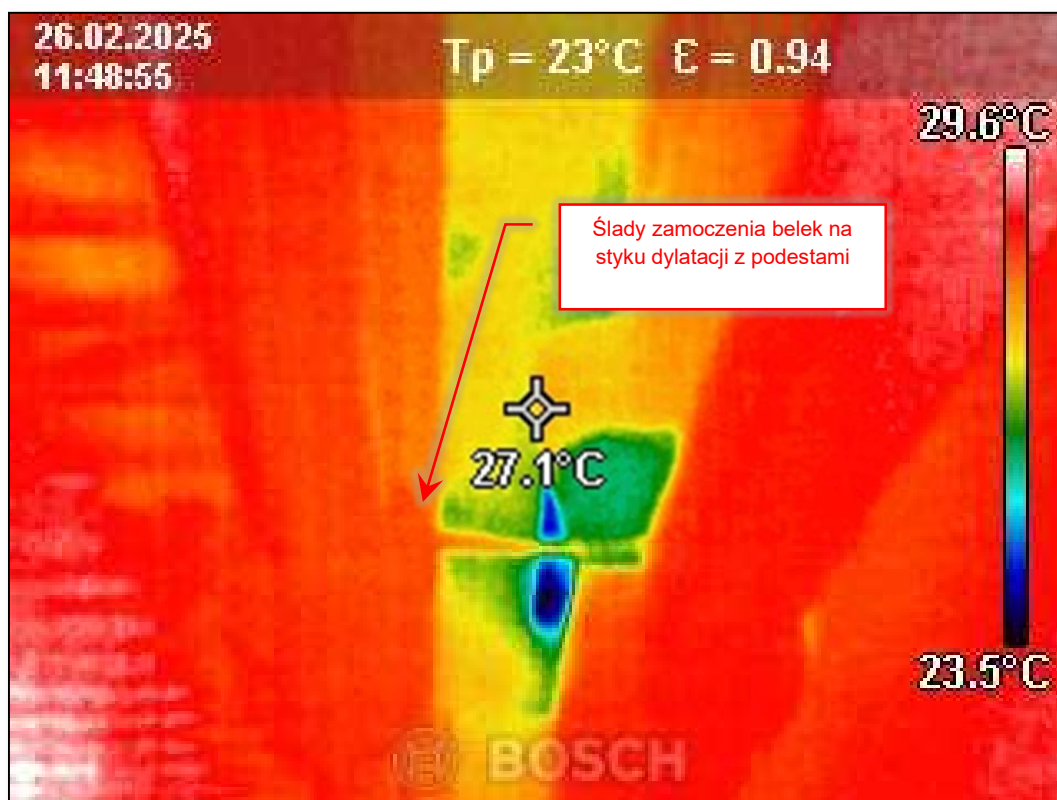
Fot. 44. Obraz termowizyjny zawilgocenia konstrukcji na skutek przerwania hydroizolacji. (fot. Rafał Fit)

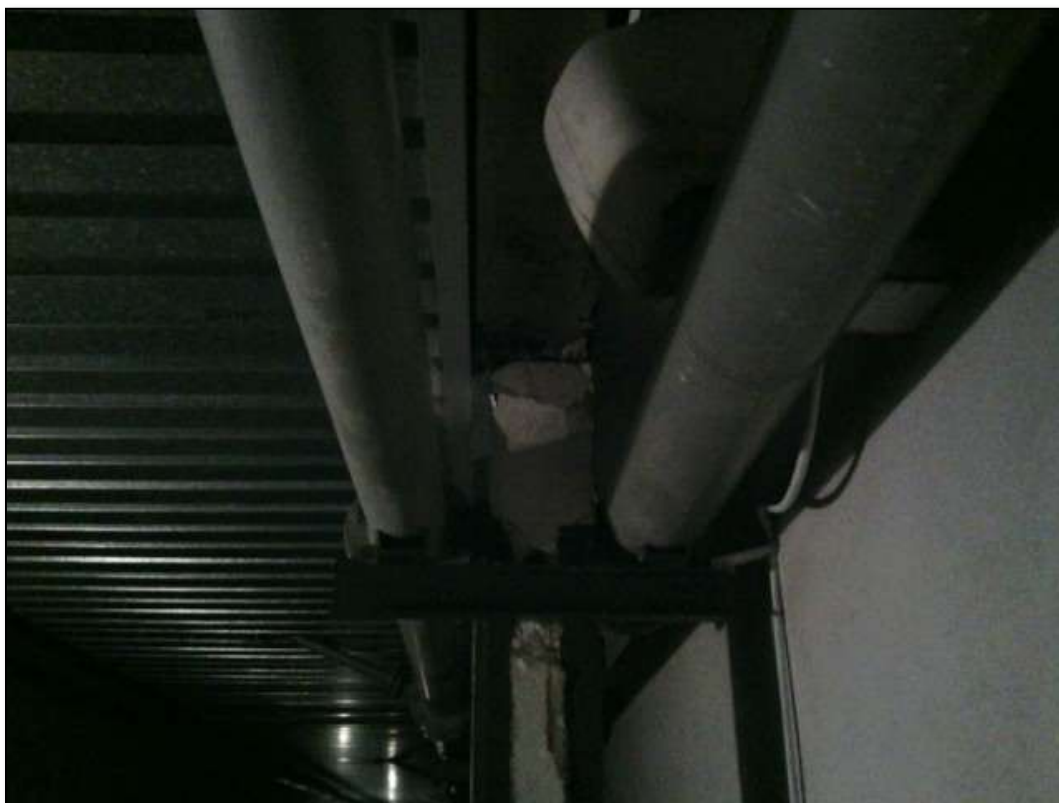
Fot. 45. Inwentaryzacja zawilgocenia konstrukcji na skutek przerwania hydroizolacji. (fot. Rafał Fit)

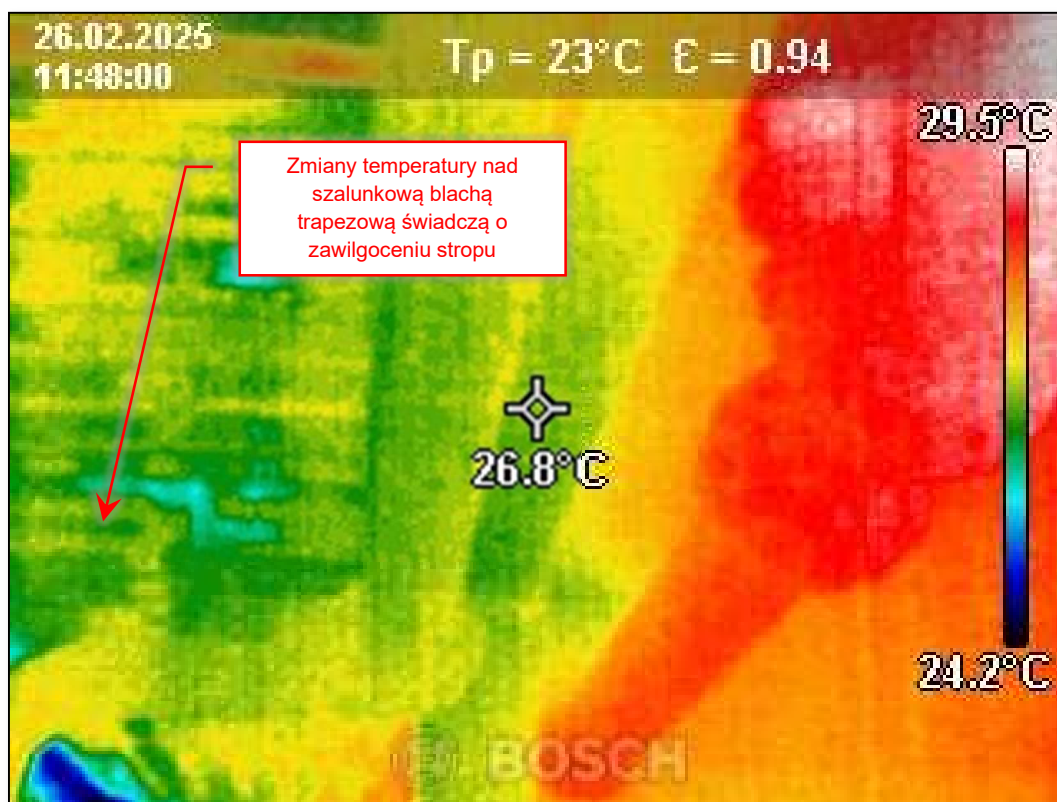
Fot. 48. Obraz termowizyjny zawilgocenia konstrukcji na skutek przerwania hydroizolacji. (fot. Rafał Fit)

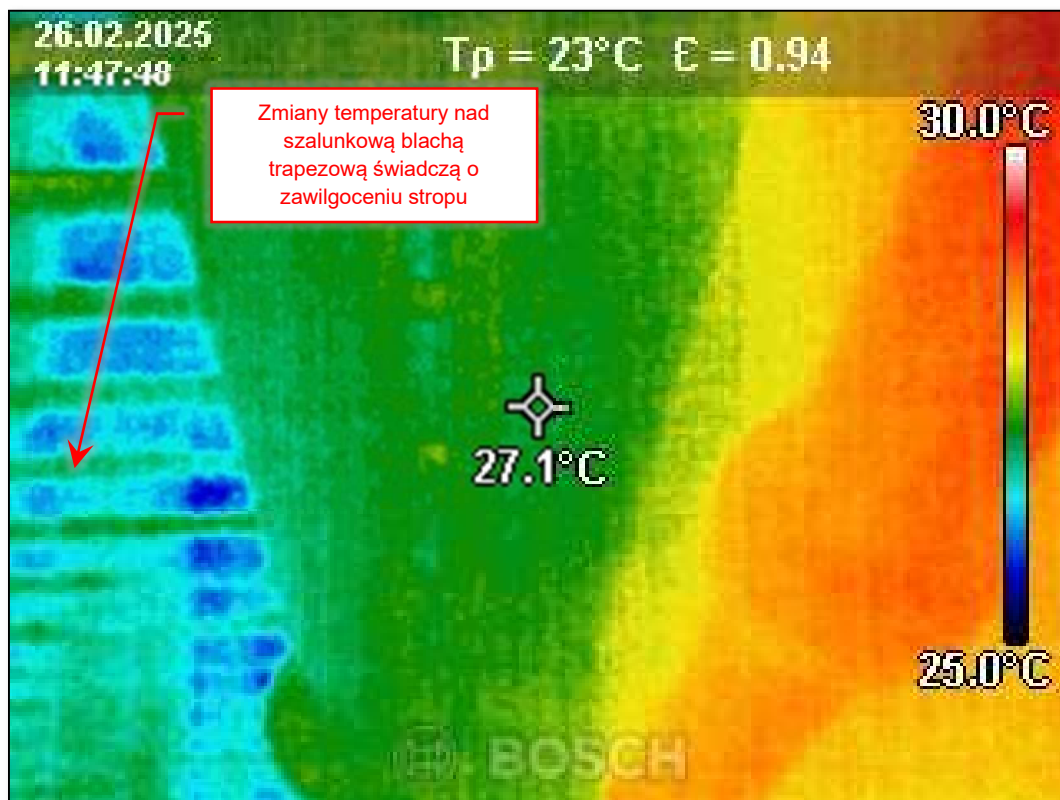
Fot. 49. Obraz termowizyjny zawilgocenia konstrukcji na skutek przerwania hydroizolacji. (fot. Rafał Fit)

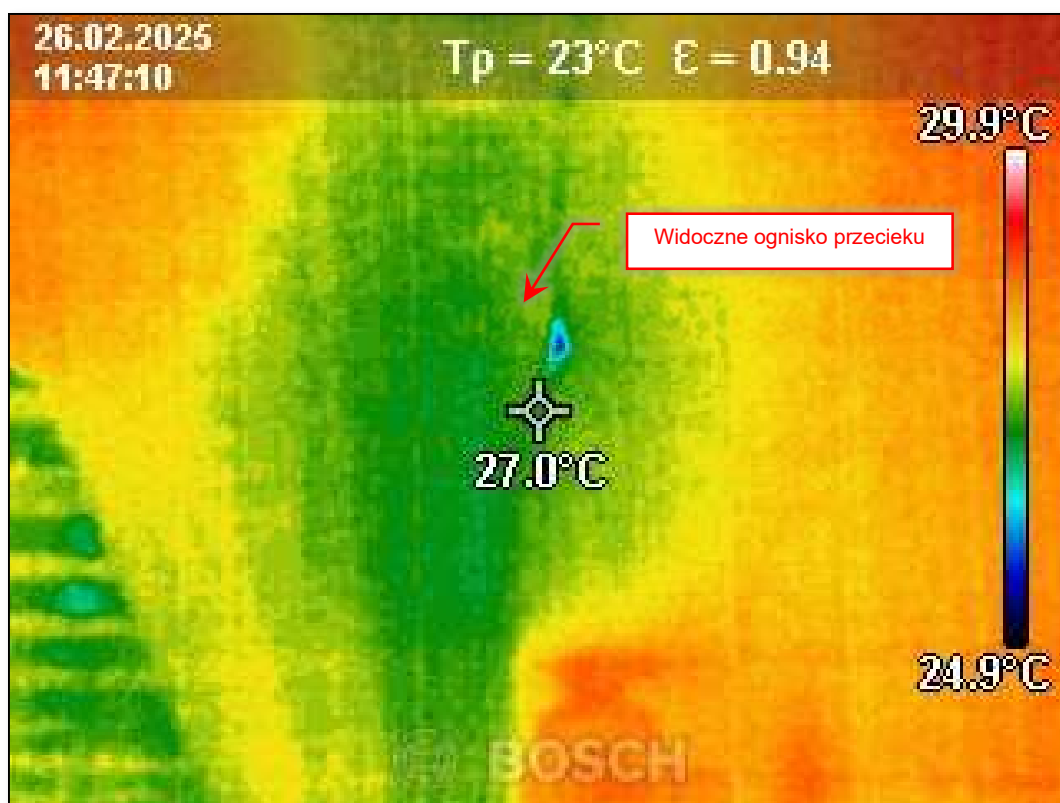
Fot. 50. Obraz termowizyjny zawilgocenia konstrukcji na skutek przerwania hydroizolacji. (fot. Rafał Fit)

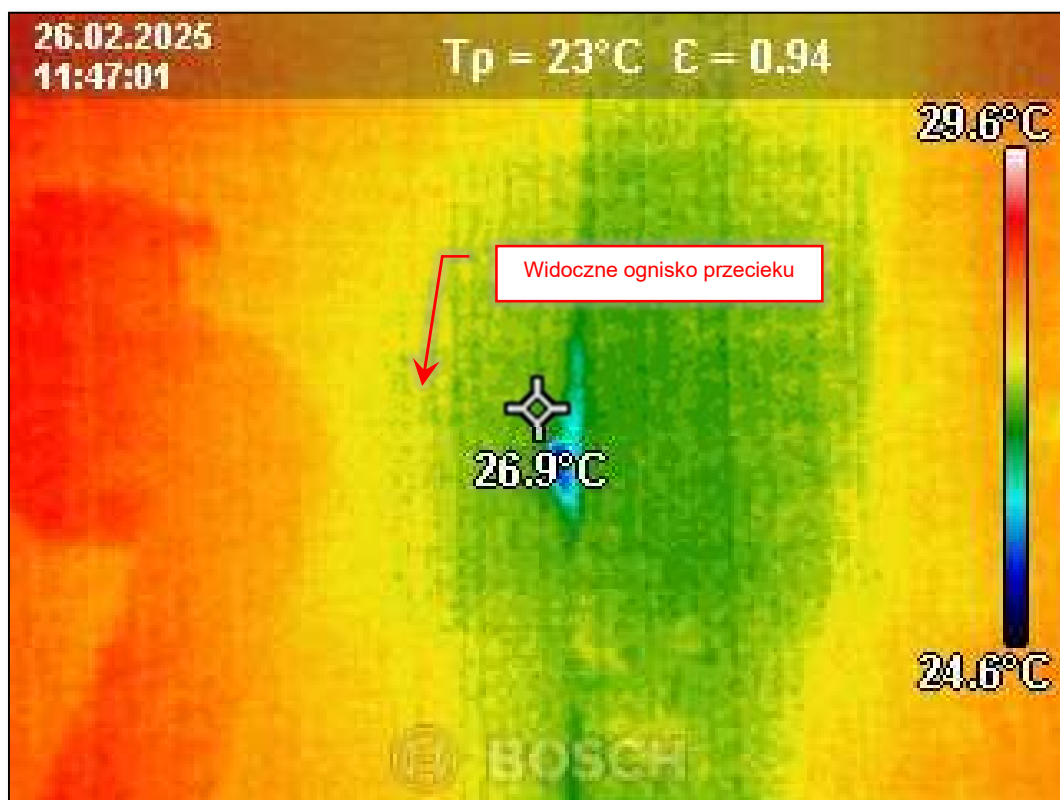
Fot. 51. Obraz termowizyjny zawilgocenia konstrukcji na skutek przerwania hydroizolacji. (fot. Rafał Fit)

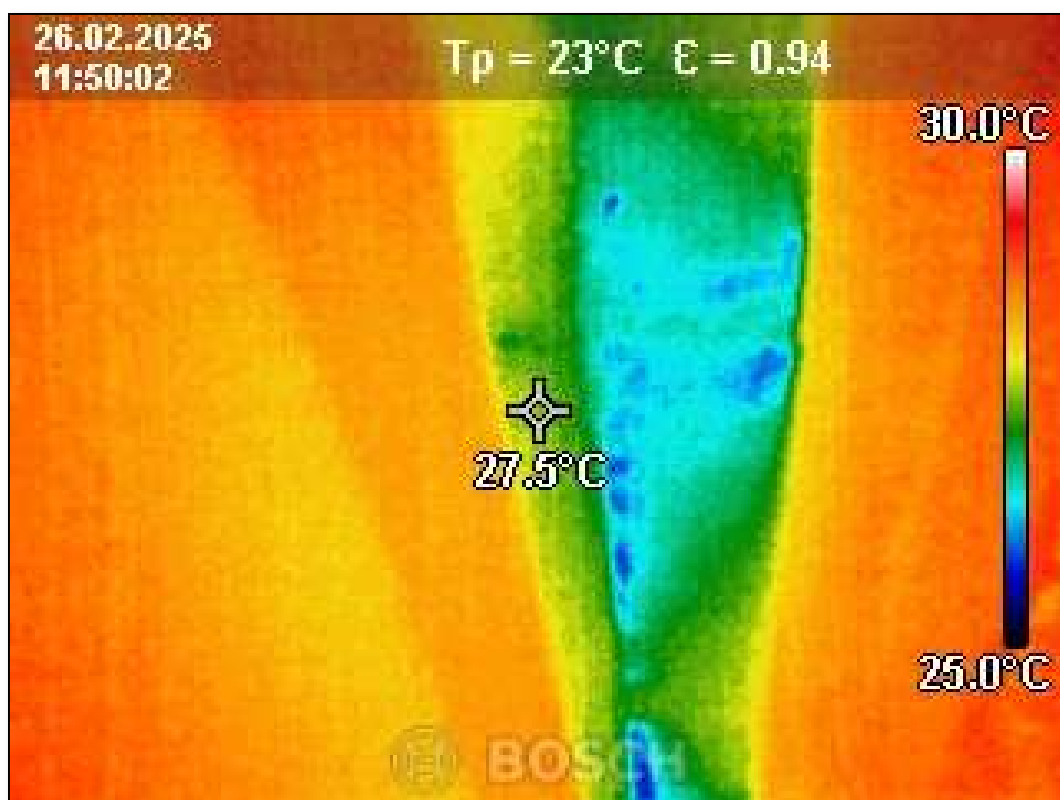
Fot. 52 Obraz termowizyjny zawilgocenia konstrukcji na skutek przerwania hydroizolacji. (fot. Rafał Fit)

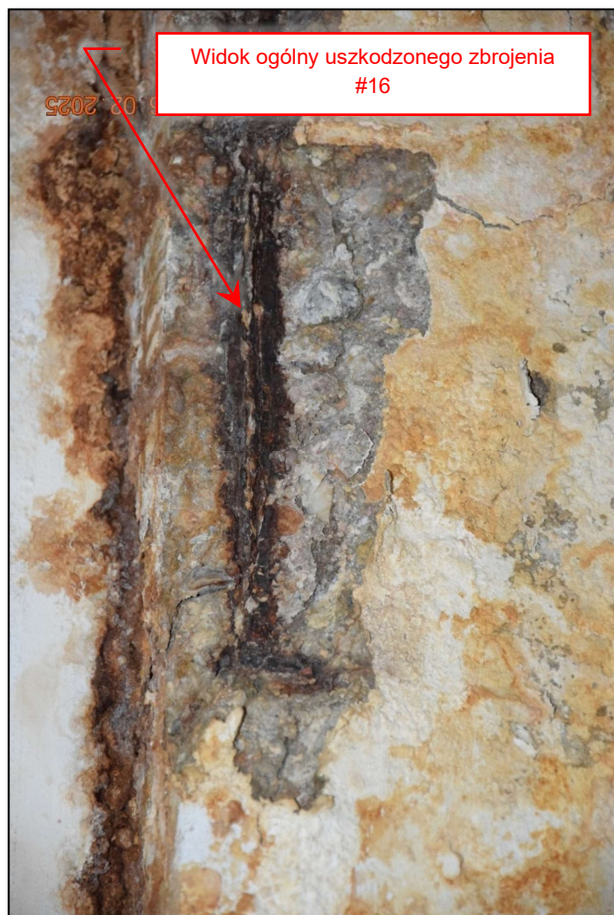
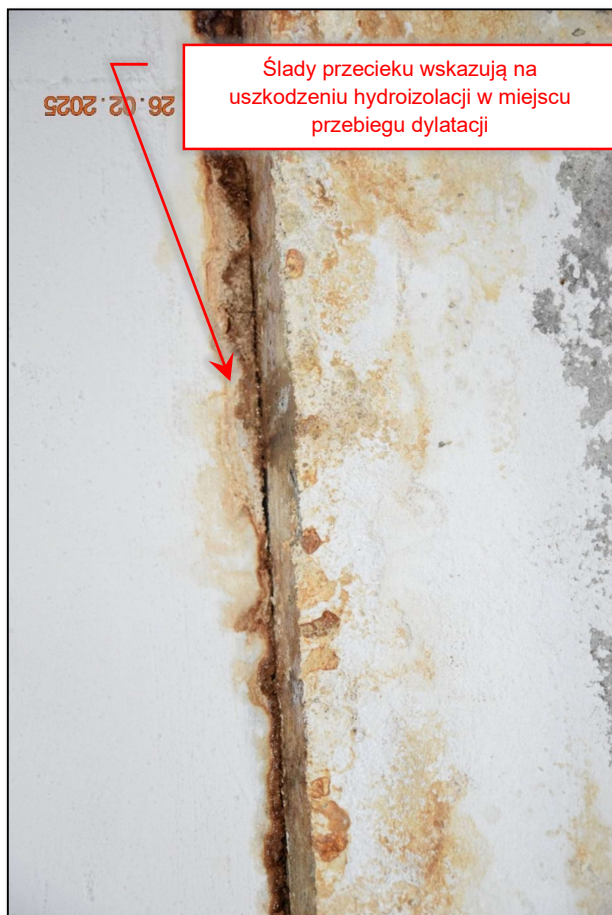
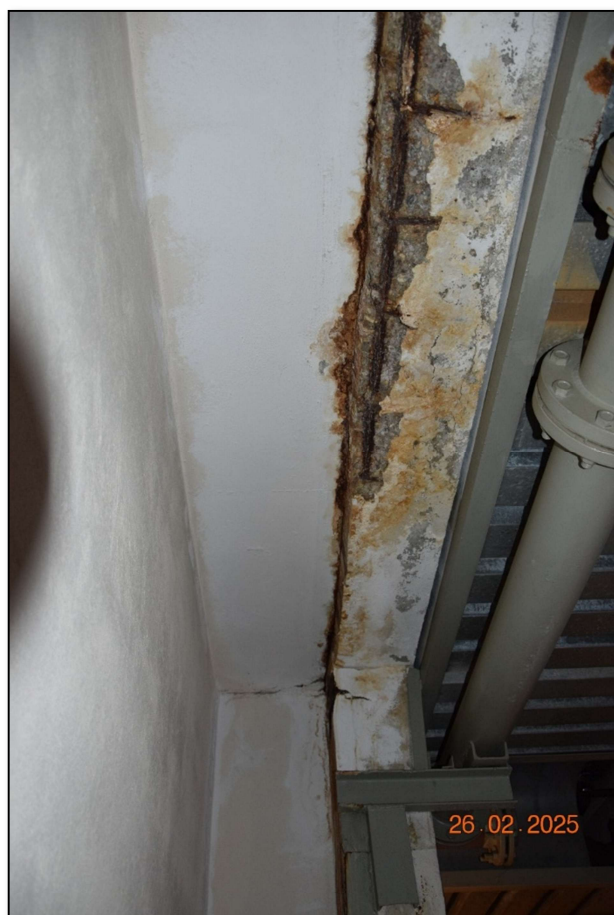
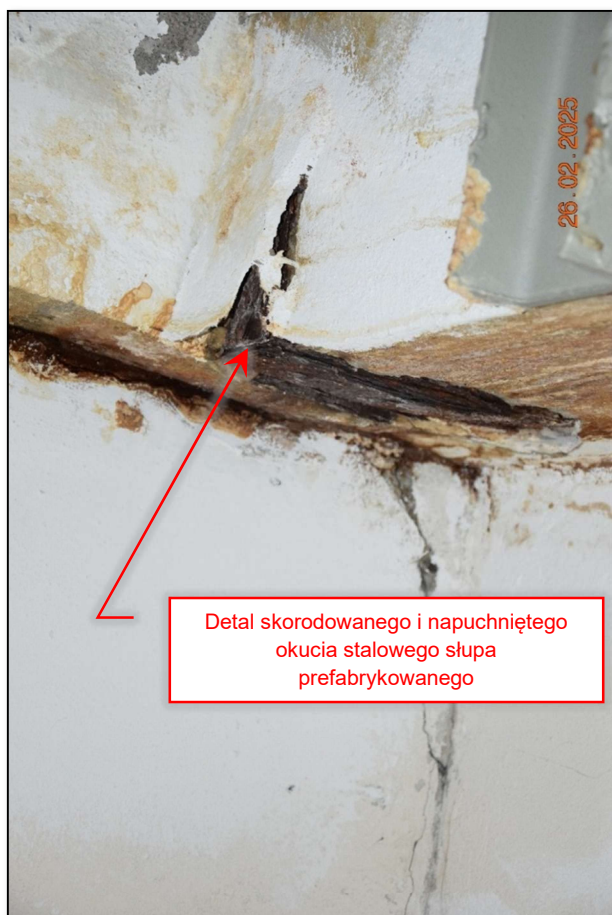
W wyniku przeprowadzonych wcześniej prac remontowych, związanych z wymianą rusztów przelewowych, doszło do uszkodzenia istniejącej hydroizolacji, którą stanowił sztywny laminat z żywicy epoksydowej o grubości 3 mm. Naruszenie ciągłości laminatu spowodowało migrację wody do szczeliny dylatacyjnej, co w konsekwencji doprowadziło do przyspieszonej degradacji betonu oraz korozji stali zbrojeniowej w strefie kontaktu z wodą.

Fot. 55. Inwentaryzacja destrukcji elementów żelbetowych spowodowana oddziaływaniem wody basenowej (fot. Rafał Fit)

Zaistniała sytuacja ma istotny charakter techniczny – skuteczna naprawa wymaga całkowitego opróżnienia niecki basenowej, demontażu części instalacji technologicznych oraz usunięcia i odtworzenia zdegradowanych fragmentów konstrukcji żelbetowej wraz z warstwami wykończeniowymi, w tym okładzinami ceramicznymi.

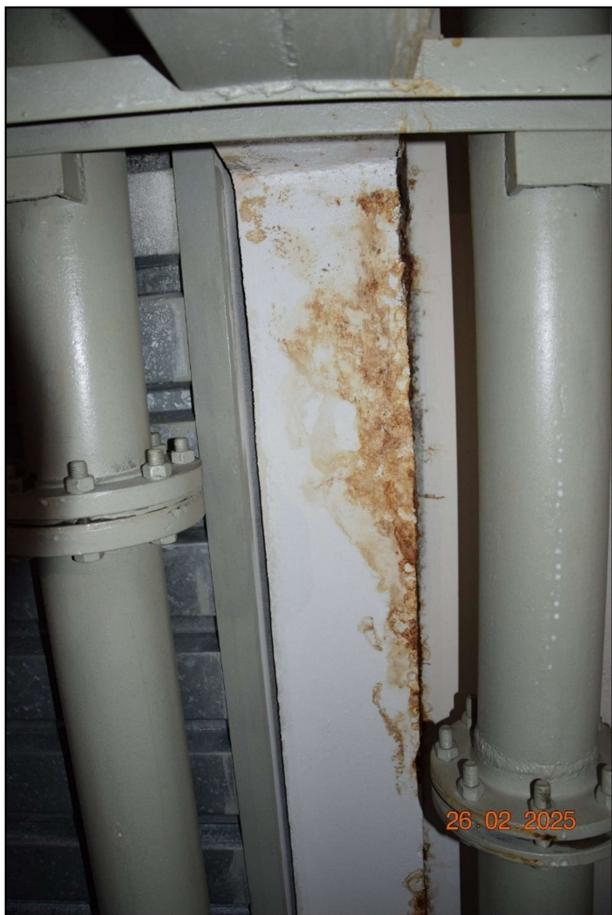
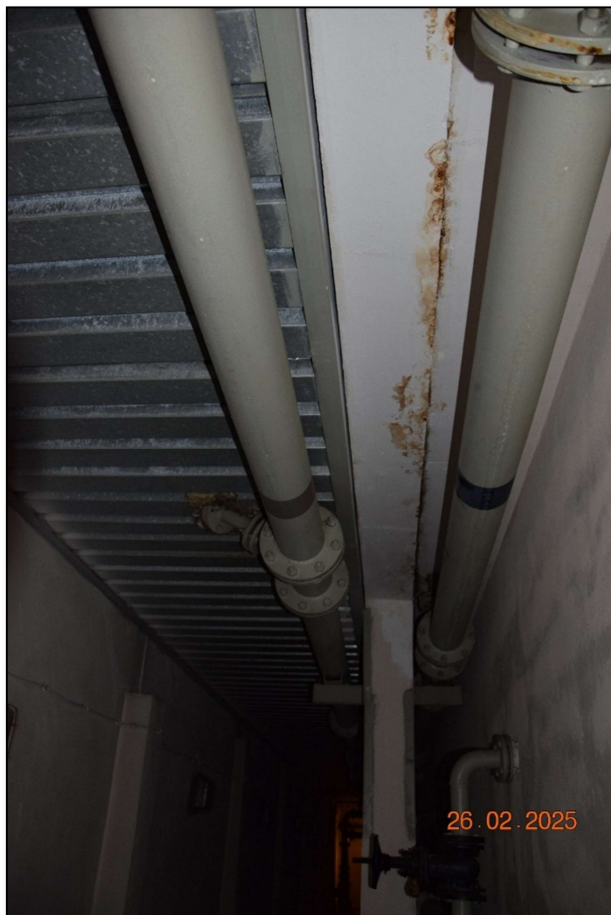
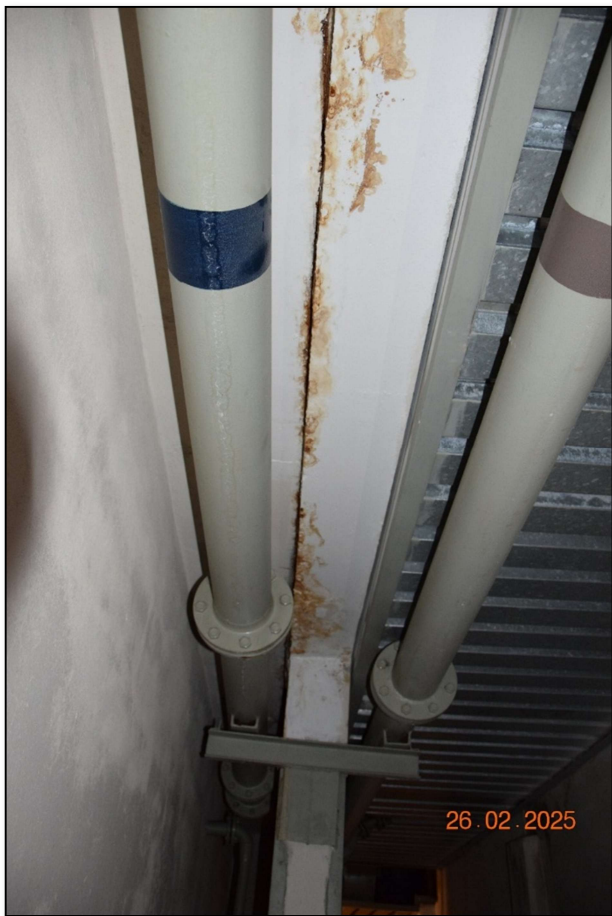
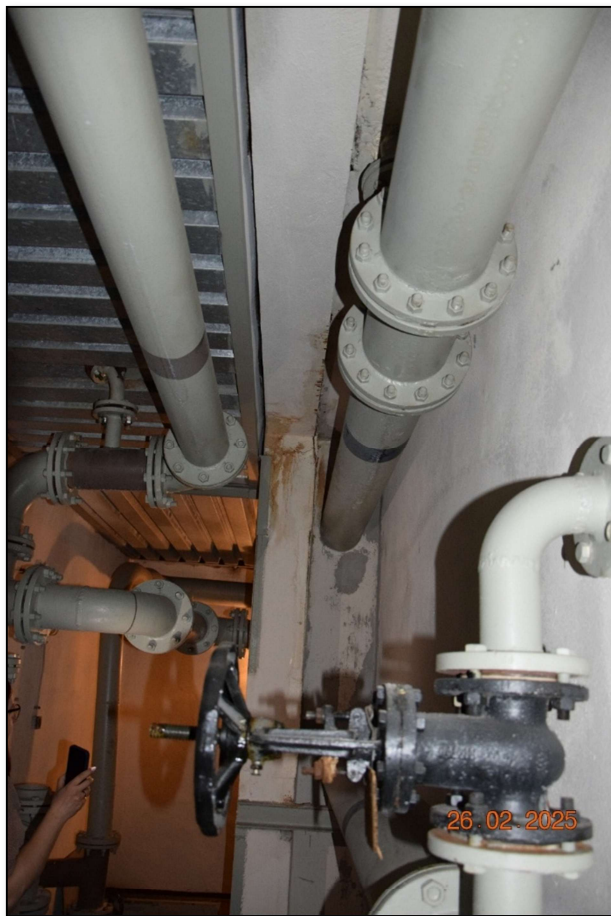
Fot. 56. Inwentaryzacja destrukcji elementów żelbetowych spowodowana oddziaływaniem wody basenowej (fot. Rafał Fit)

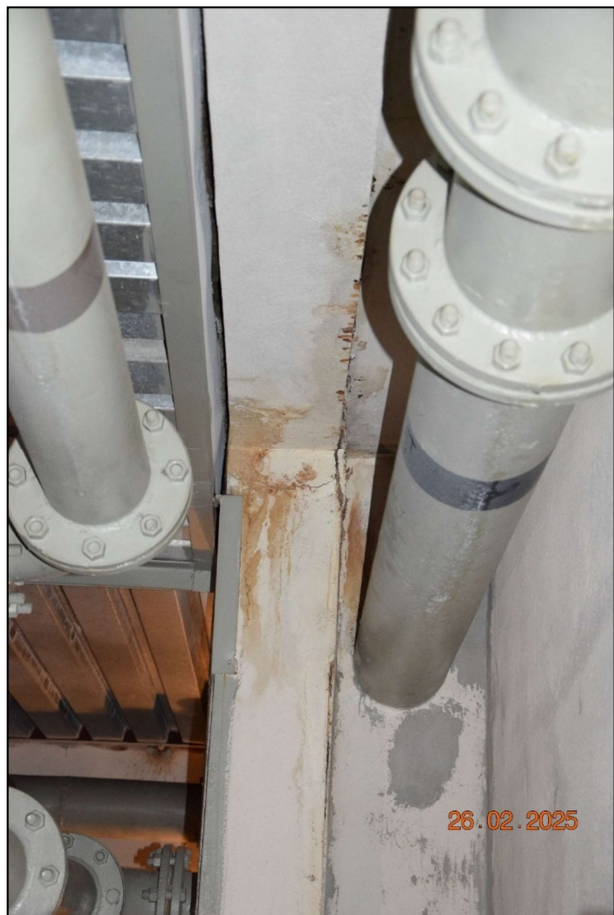
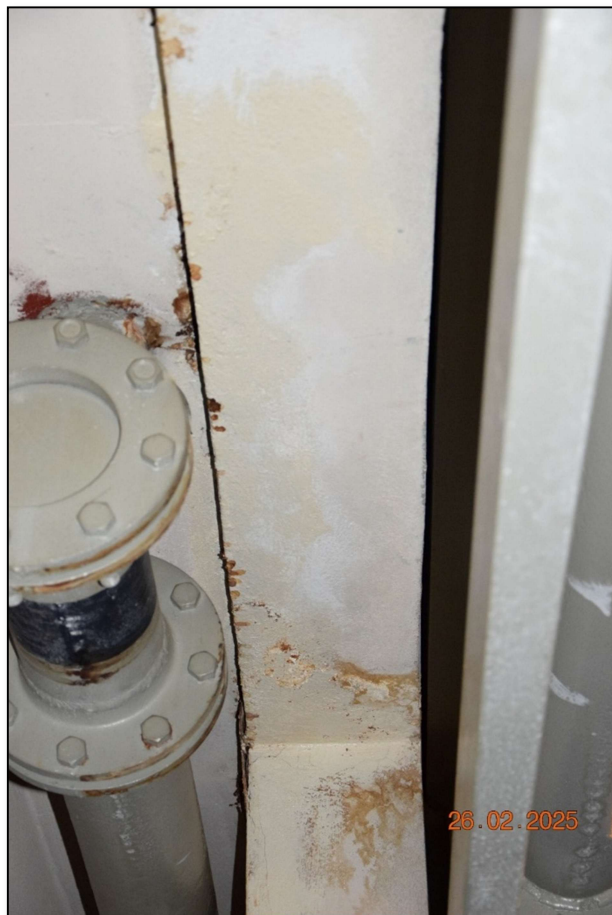
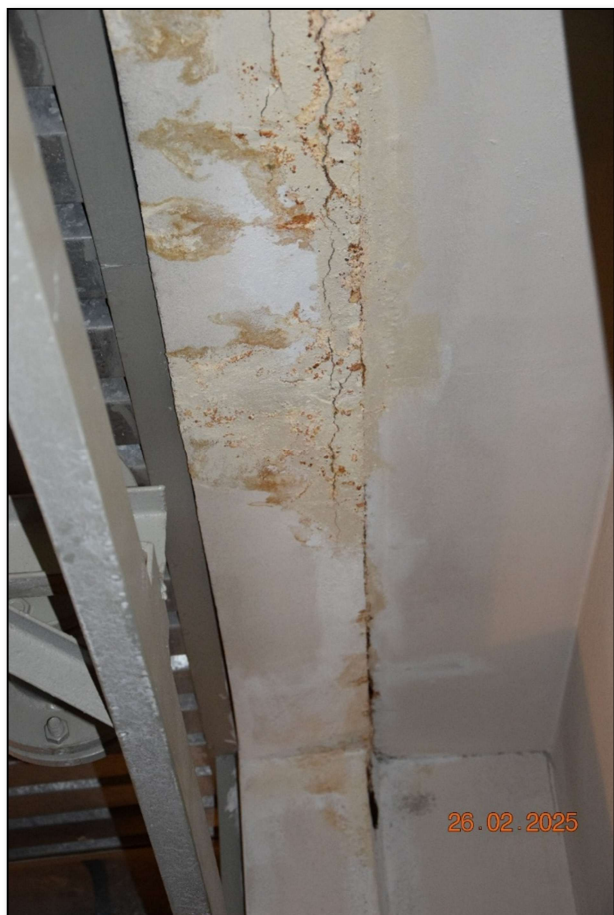
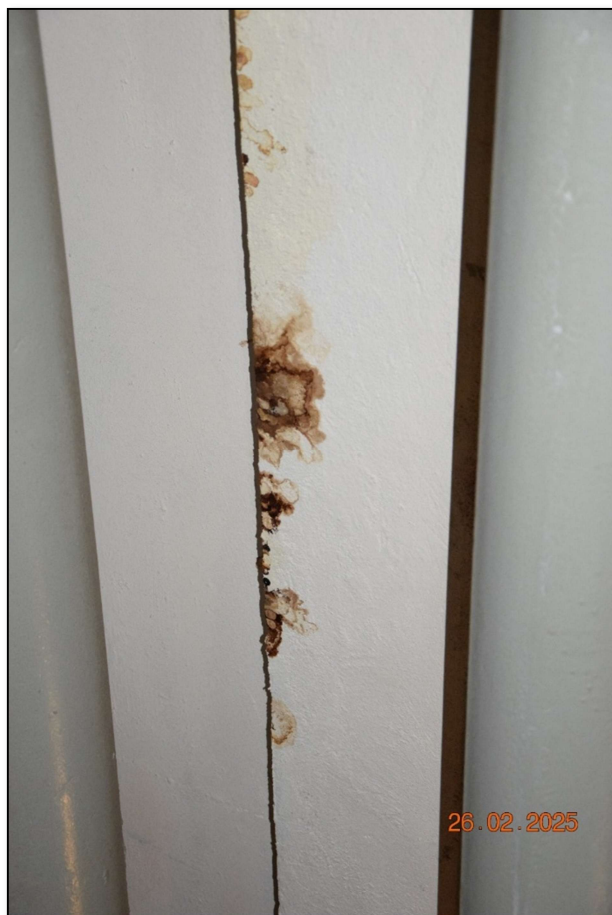
Fot. 57. Inwentaryzacja destrukcji elementów żelbetowych spowodowana oddziaływaniem wody basenowej (fot. Rafał Fit)

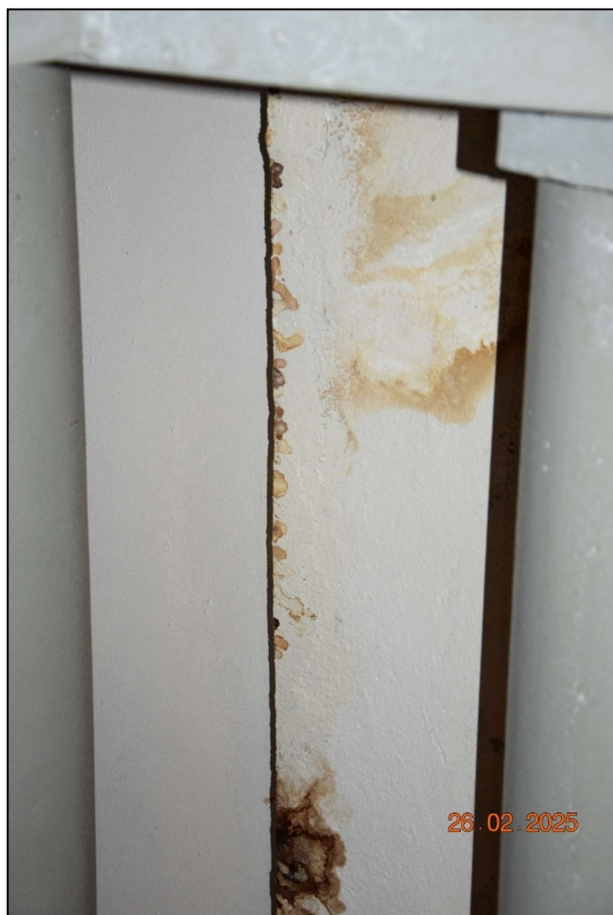
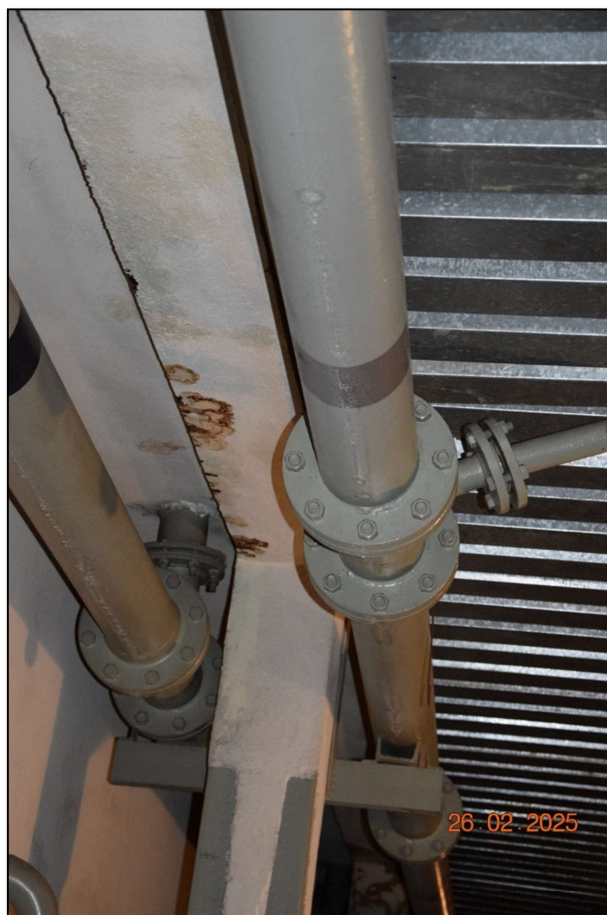
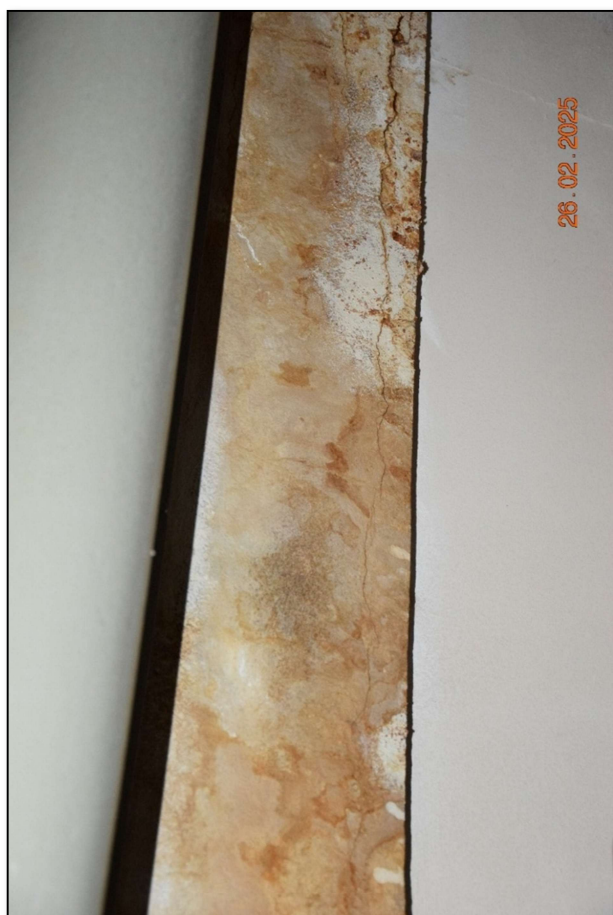
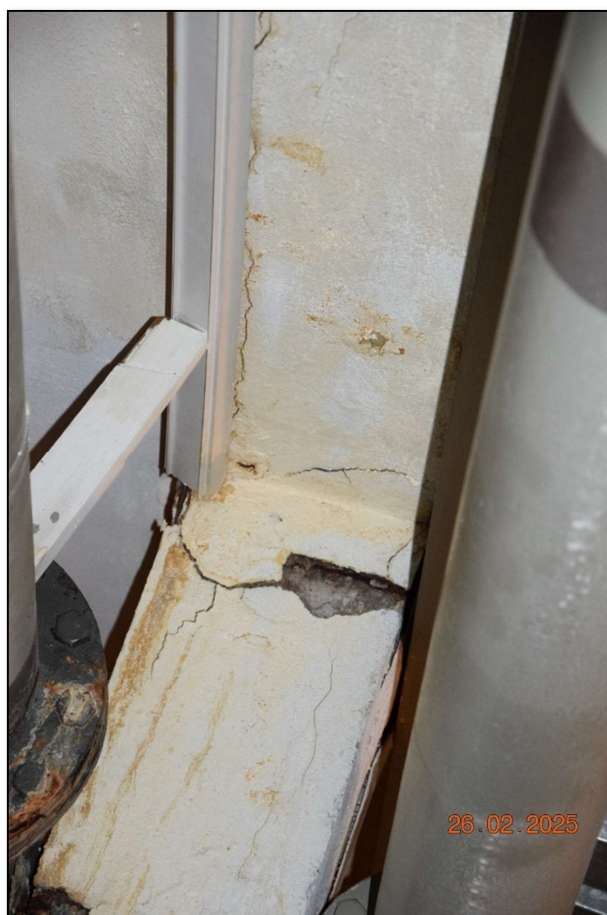
Fot. 58. Inwentaryzacja destrukcji elementów żelbetowych spowodowana oddziaływaniem wody basenowej (fot. Rafał Fit)

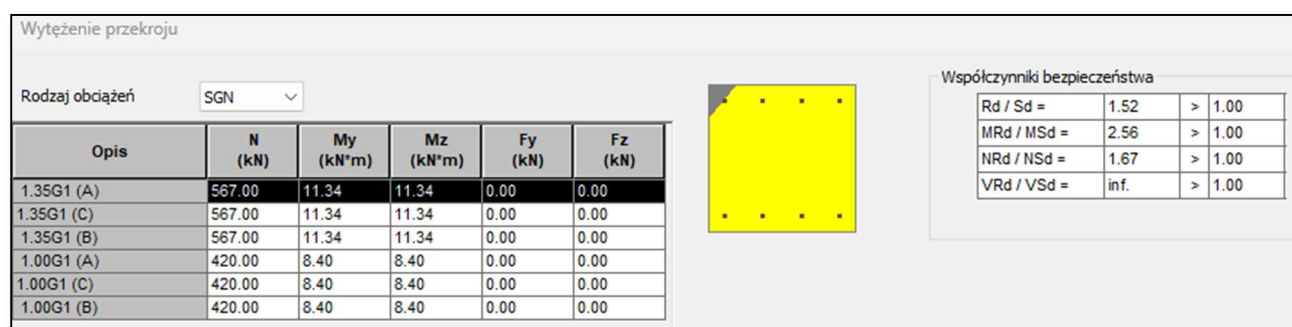
Fot. 63. Wyniki obliczeniowe dla wariantu 2. Przekrój jest w stanie przenieść zadane obciążenie.

Przekrój posiada 52% zapasu bezpieczeństwa, nie występują nadmierne naprężenia w betonie mogące powodować zarysowania. wk = 0.

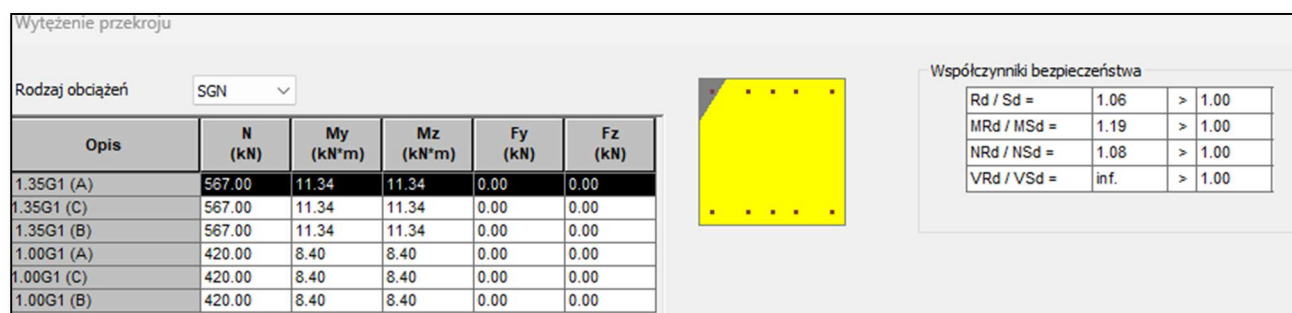
Fot. 66. Wyniki obliczeniowe dla wariantu 3. Przekrój jest w stanie przenieść zadane obciążenie.

Przekrój posiada 6% zapasu bezpieczeństwa, nie występują nadmierne naprężenia w betonie mogące powodować zarysowania. $w_k = 0$

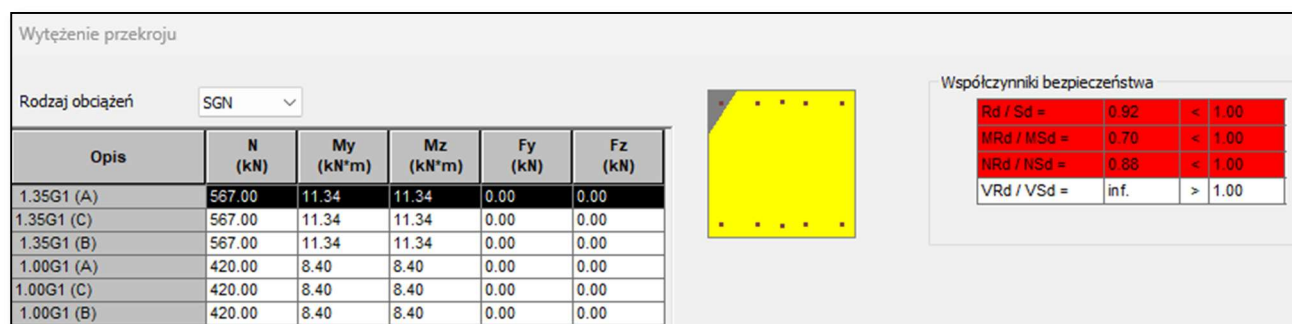
Fot. 69. Wyniki obliczeniowe dla wariantu 4. Przekrój nie jest w stanie przenieść zadanego obciążenia.

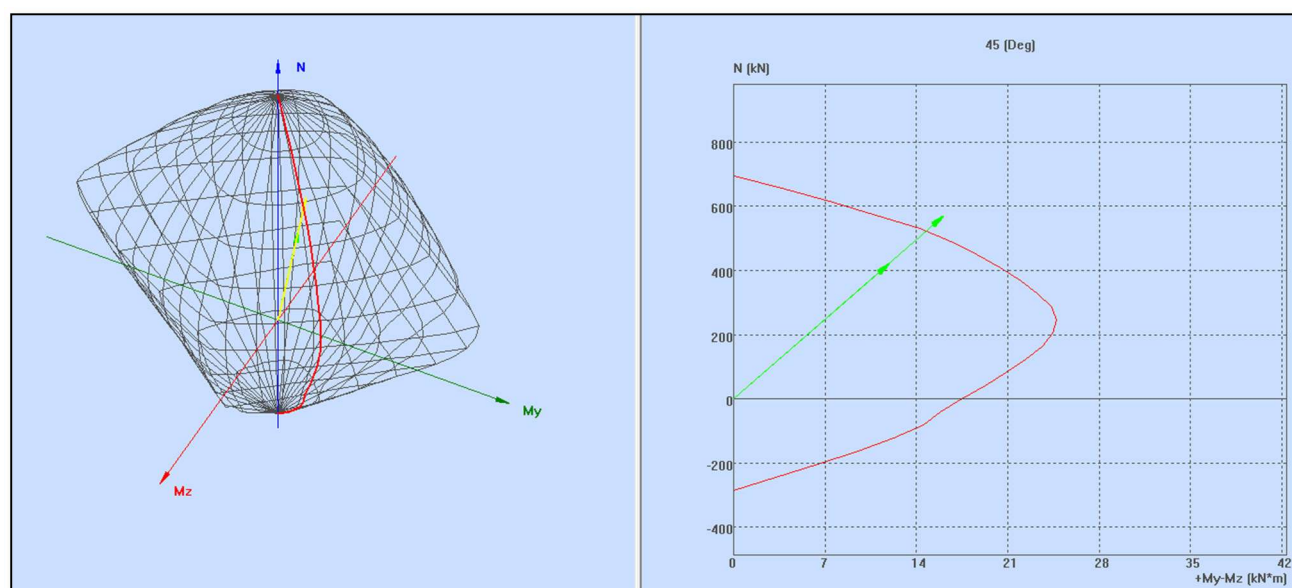
Fot. 70. Wykres interakcji N-M wariant 4.

Przy kompletnym odspojeniu otuliny betonowej ze wszystkich stron, odsłonięciu głównych prętów zbrojeniowych, utracie przekroju zbrojenia z #18 do #10, utrata właściwości wytrzymałościowych betonu z B20 na B15 przekrój dopiero traci możliwość przeniesienia zadanego obciążenia. Przy tak założonych parametrach nośność przekroju wynosi 92%.

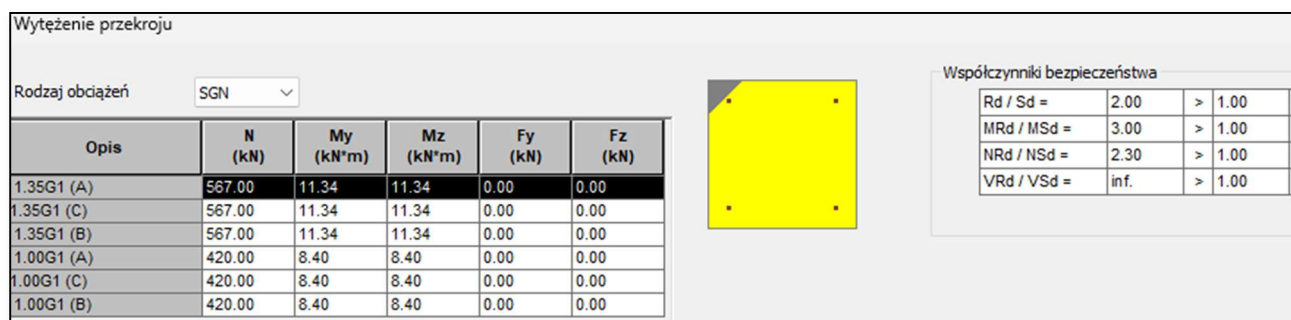
Fot. 72. Wyniki obliczeniowe dla wariantu 5. Przekrój jest w stanie przenieść zadane obciążenie.

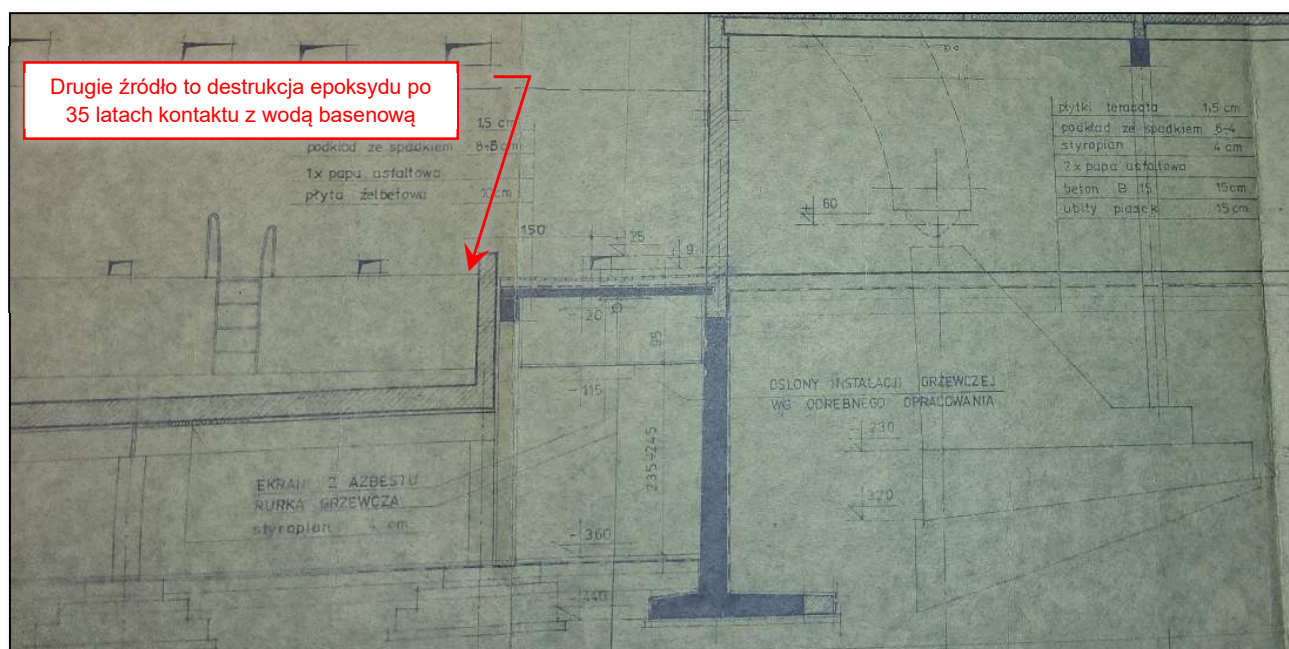
Fot. 75. Archiwalna dokumentacja projektowa. Brak detailu rozwiązania dylatacji obwodowej niecki basenowej
