EKSPERTYZA TECHNICZNA

Budowlano-konstrukcyjna wraz z istotnymi warunkami dla oceny stanu technicznego i zaleceniami dalszej poprawnej eksploatacji budynku pływalni w kompleksie Centralnego Ośrodka Sportu – Ośrodka Przygotowań Olimpijskich w Spale

Aleja Prezydenta Ignacego Mościckiego 6, 97-215 Spała, województwo łódzkie

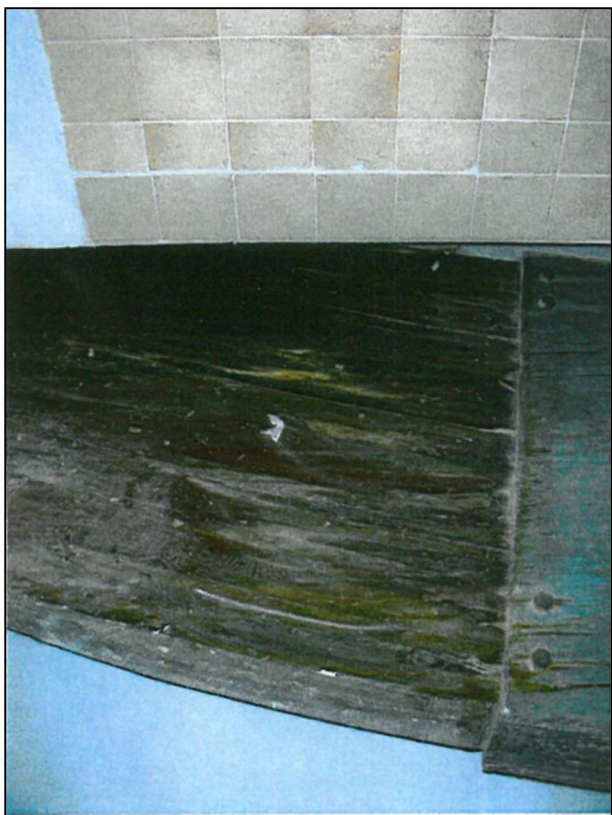
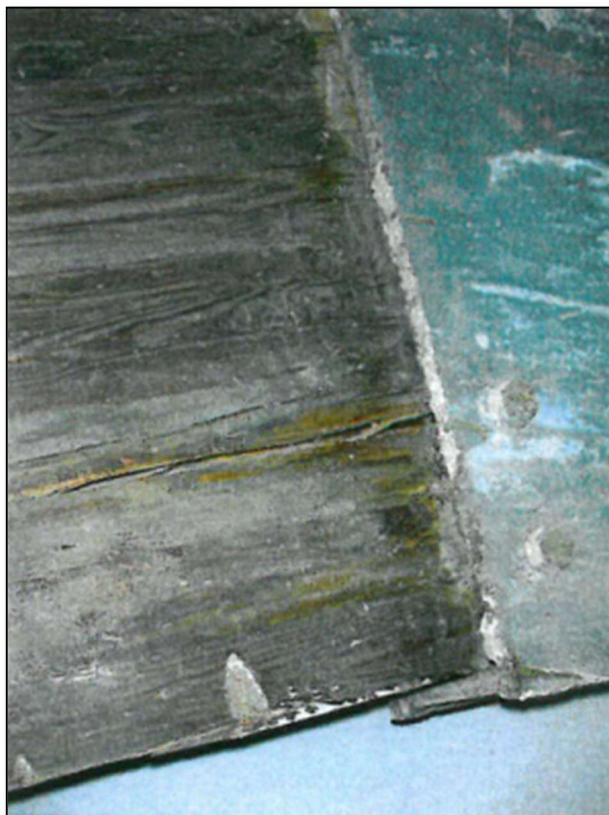
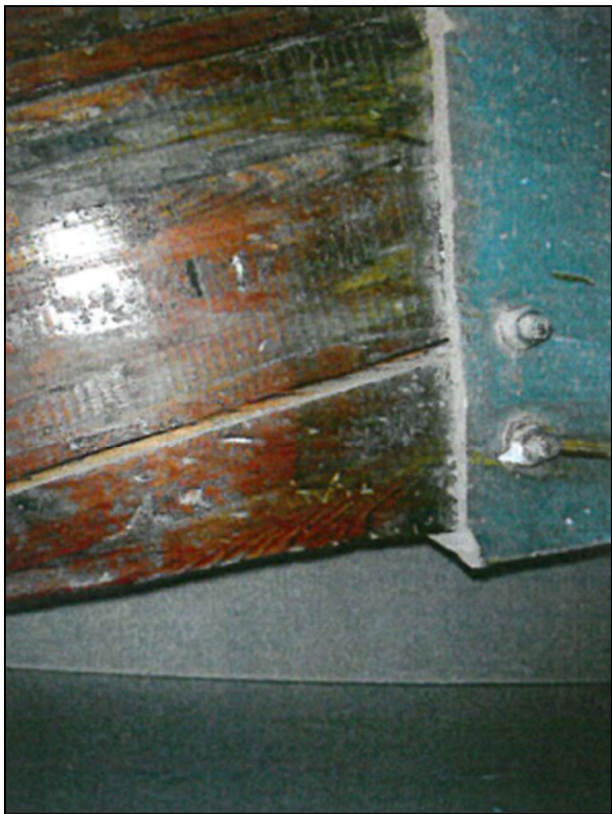
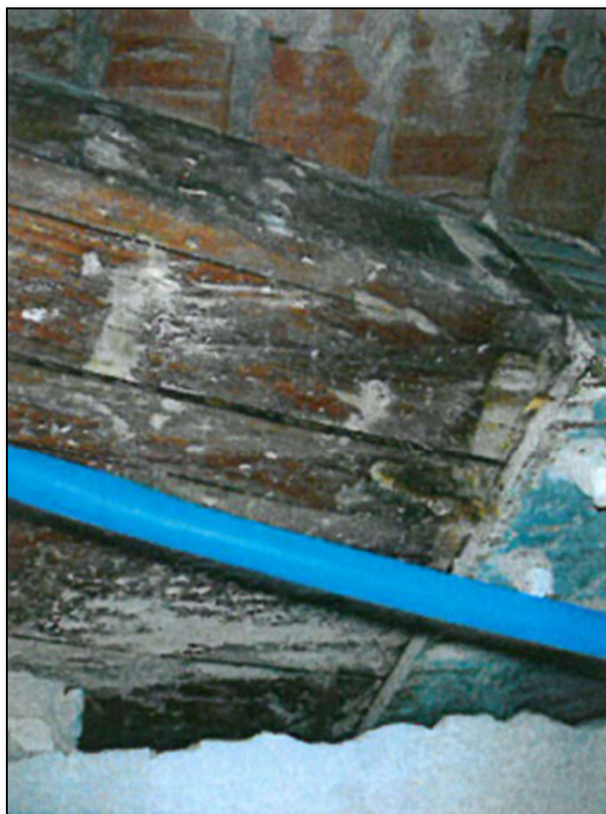
W trakcie eksploatacji obiektu zaobserwowano znaczne rozszczepienie elementów dźwigarów w rejonie mocowań dolnych przegubów. Zakres uszkodzeń oraz charakter destrukcji udokumentowano na archiwalnych fotografiach, stanowiących załącznik do niniejszej ekspertyzy technicznej.

Fot. 85 Widok uszkodzeń drewna w miejscu osadzenia w ostrogach – zdjęcia archiwalne.

Przyczyną powstania uszkodzeń była niewłaściwa obudowa dźwigarów, która całkowicie ograniczyła możliwość cyrkulacji powietrza. Brak wentylacji, w połączeniu z podwyższoną wilgotnością środowiska, doprowadził do szybkiej degradacji powierzchni drewna oraz rozszczepienia jego warstw w miejscach klejenia.

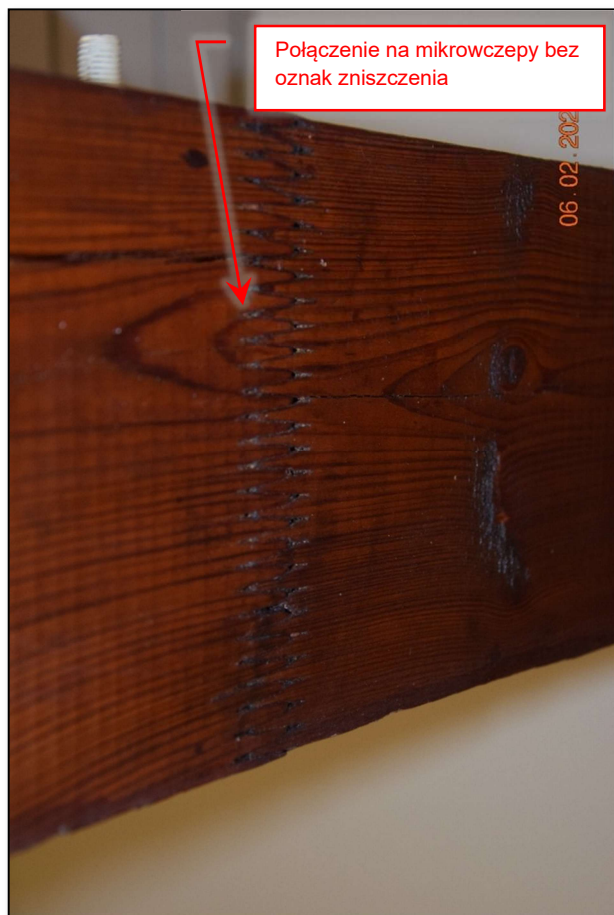
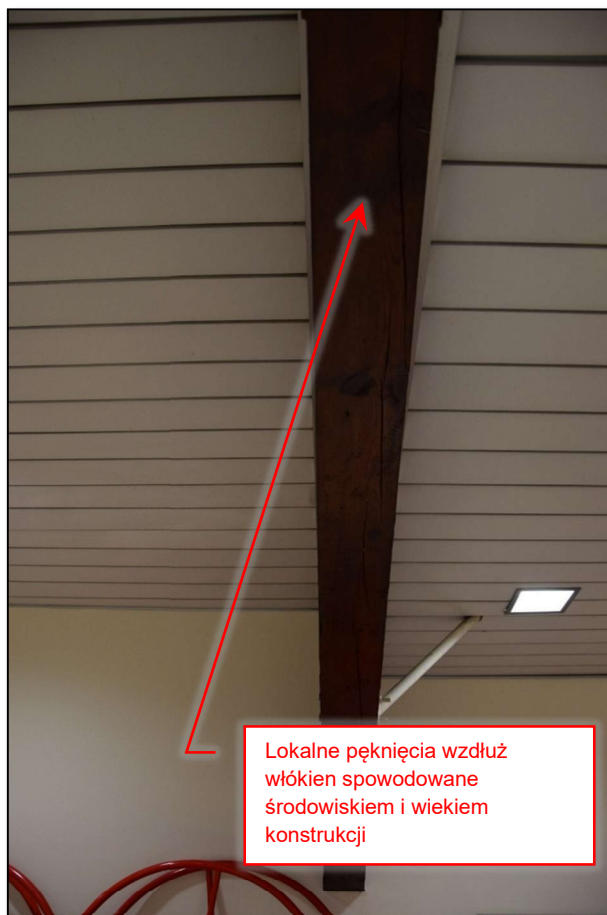
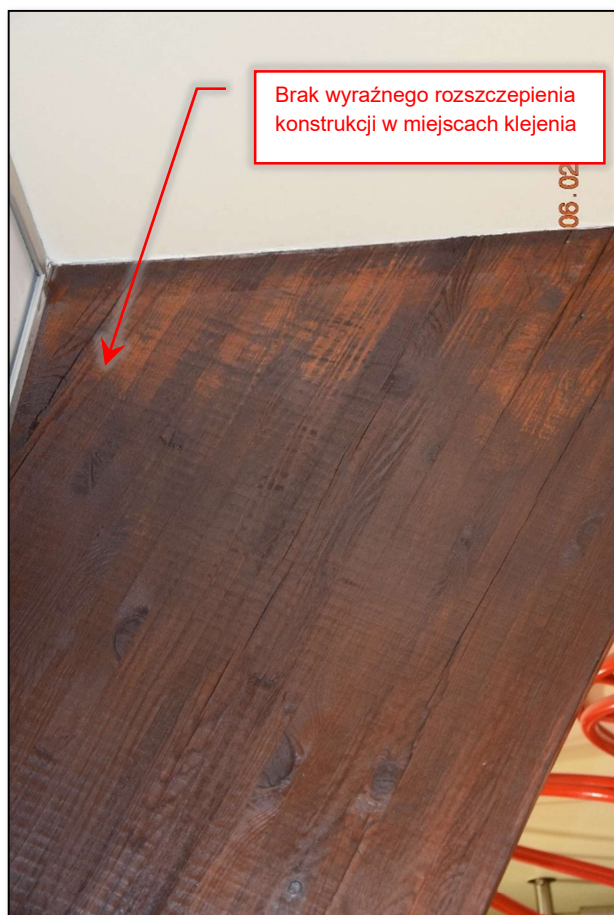
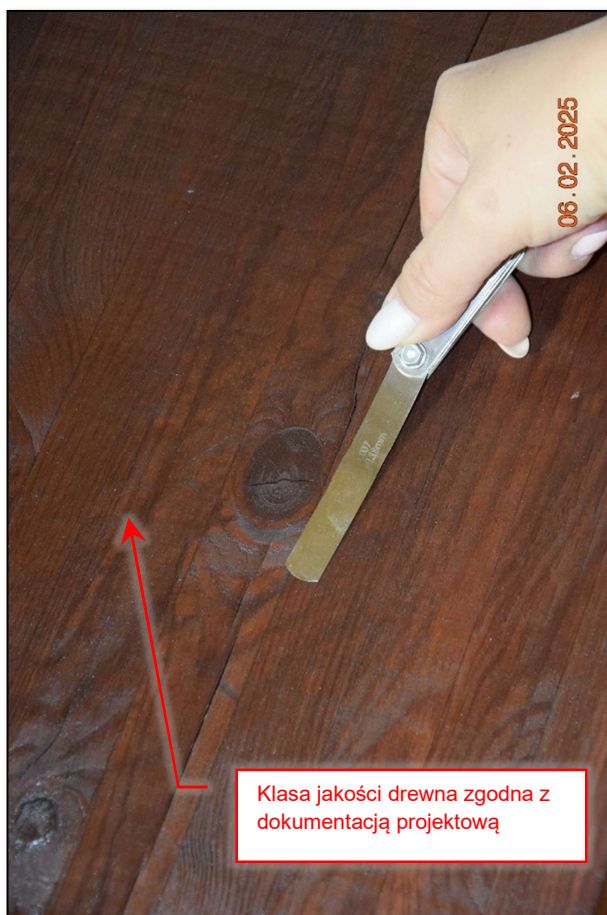
Fot. 86 Analiza stanu technicznego drewnianych dźwigarów hali basenowej (fot. Rafał Fit).

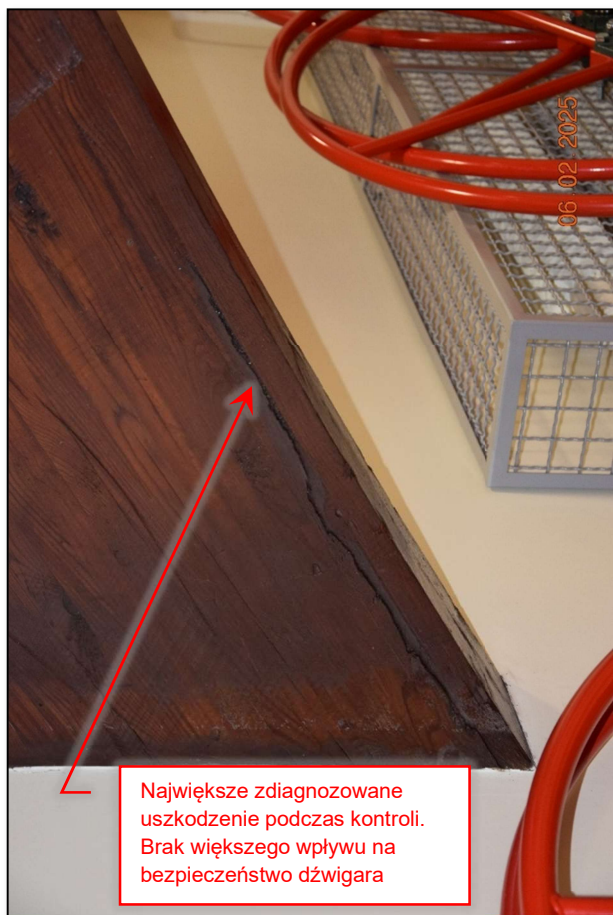
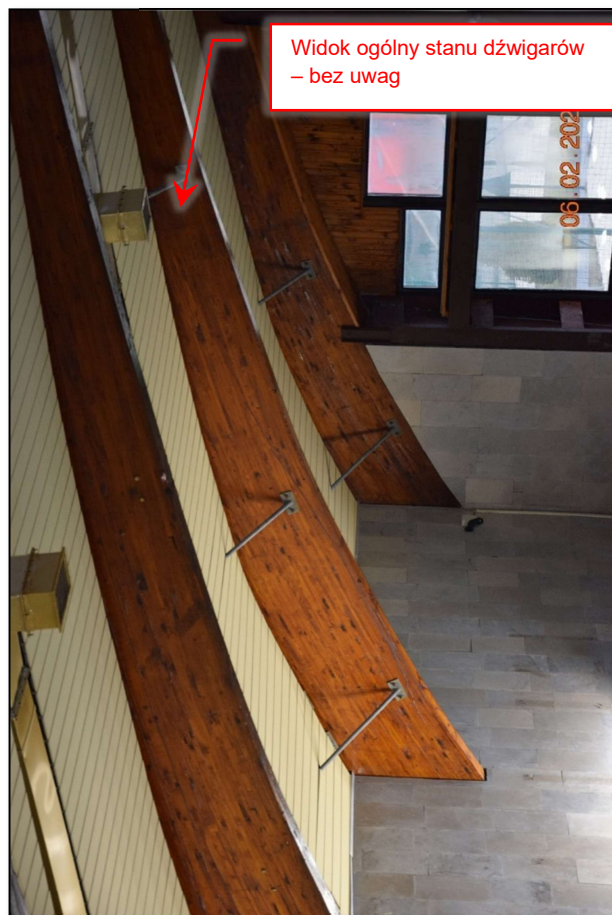
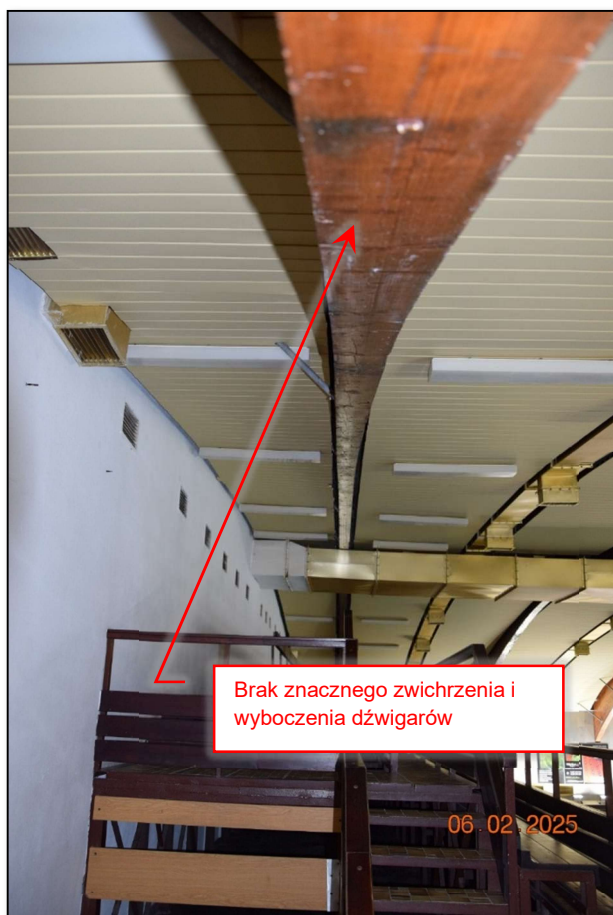
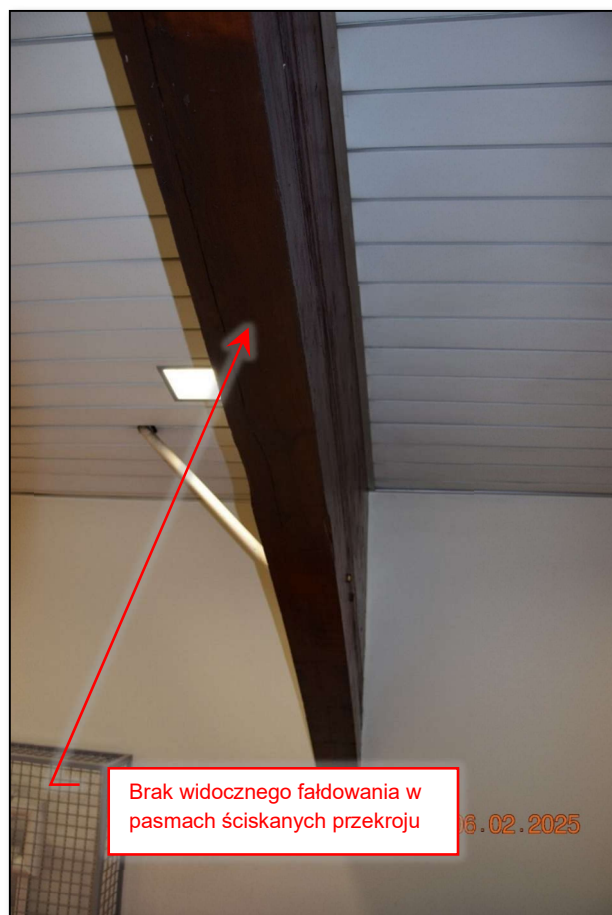
Fot. 87 Analiza stanu technicznego drewnianych dźwigarów hali basenowej (fot. Rafał Fit).

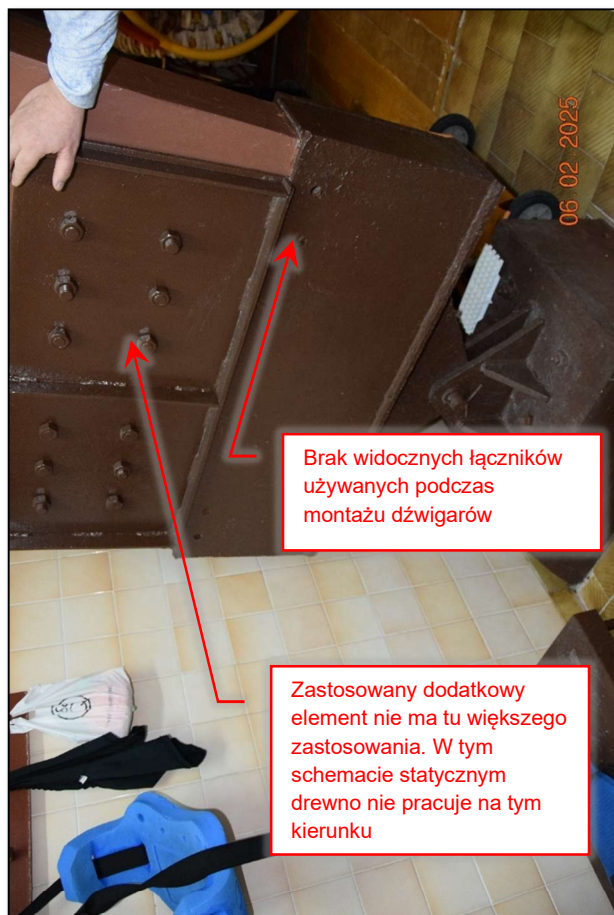
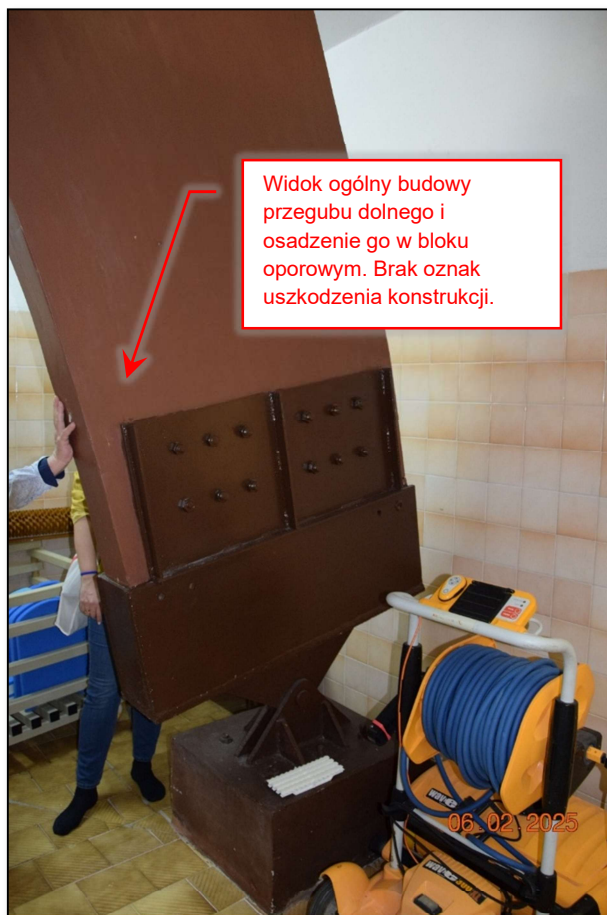
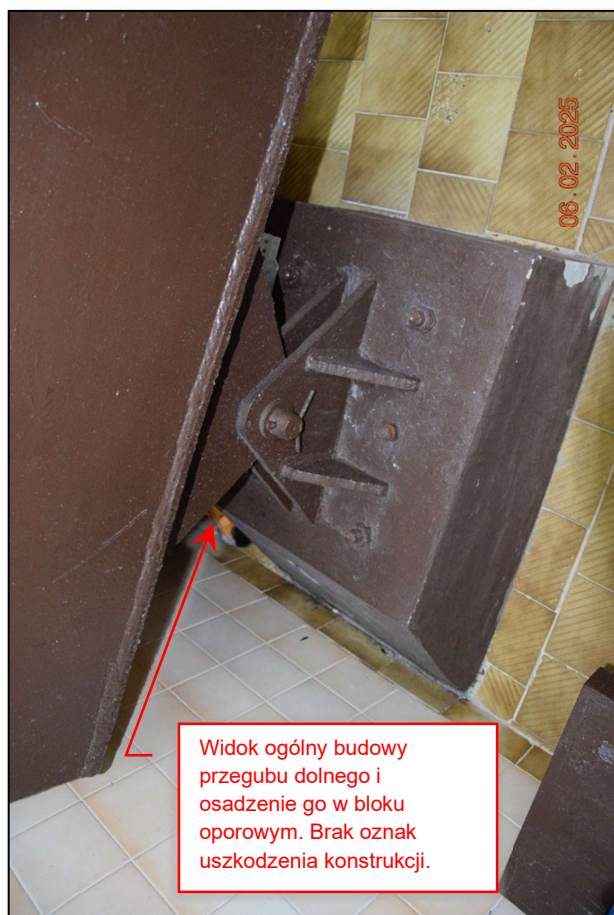
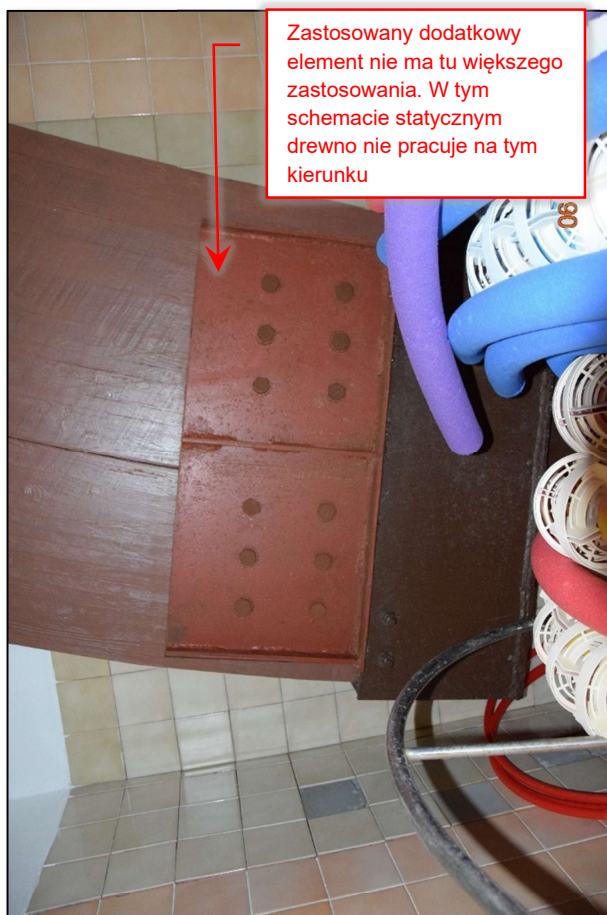
Fot. 88 Analiza stanu technicznego drewnianych dźwigarów hali basenowej (fot. Rafał Fit).

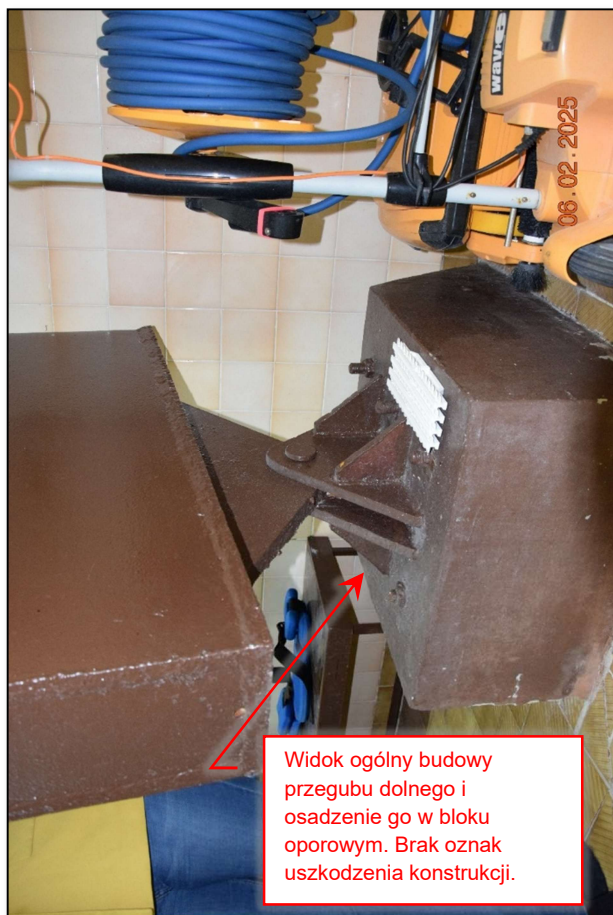
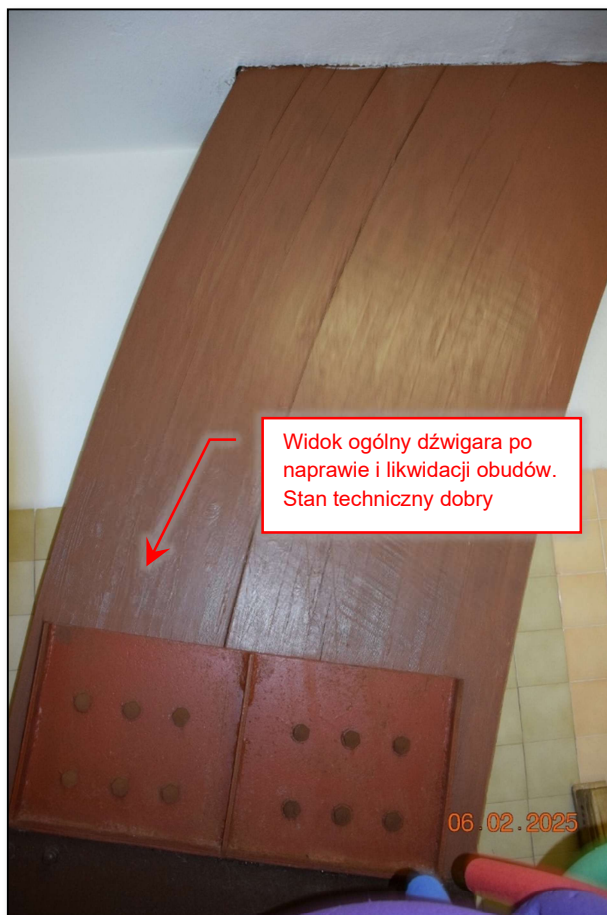
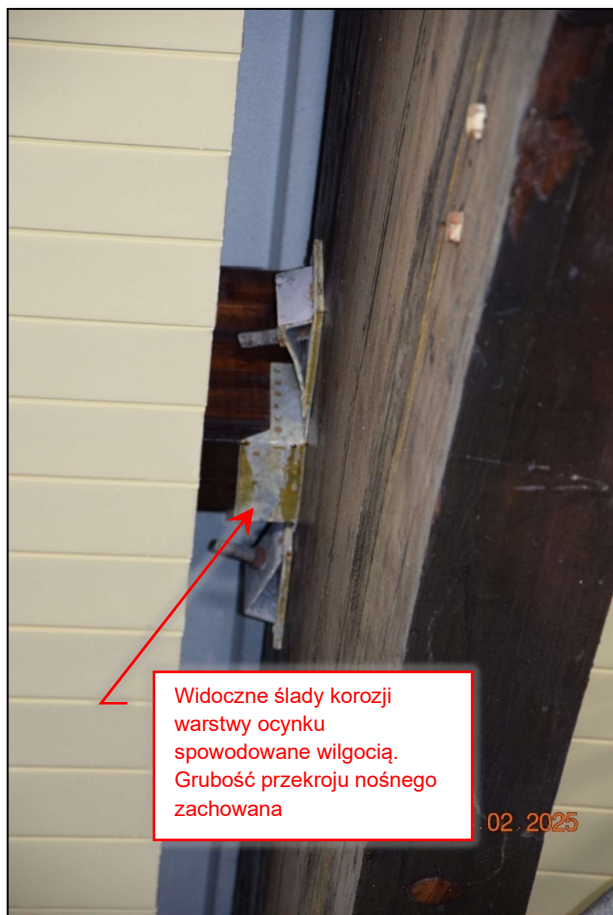
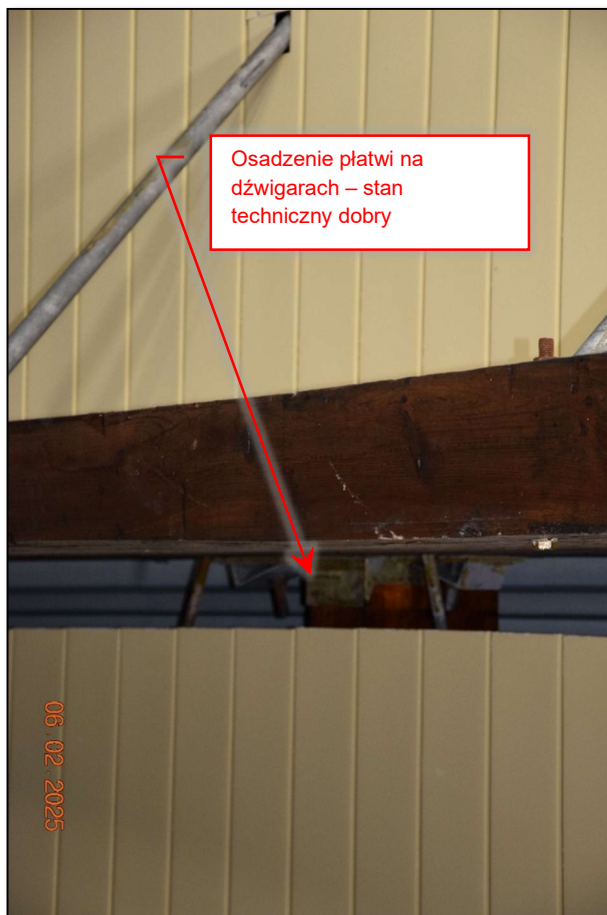
Fot. 89 Analiza stanu technicznego drewnianych dźwigarów hali basenowej (fot. Rafał Fit).

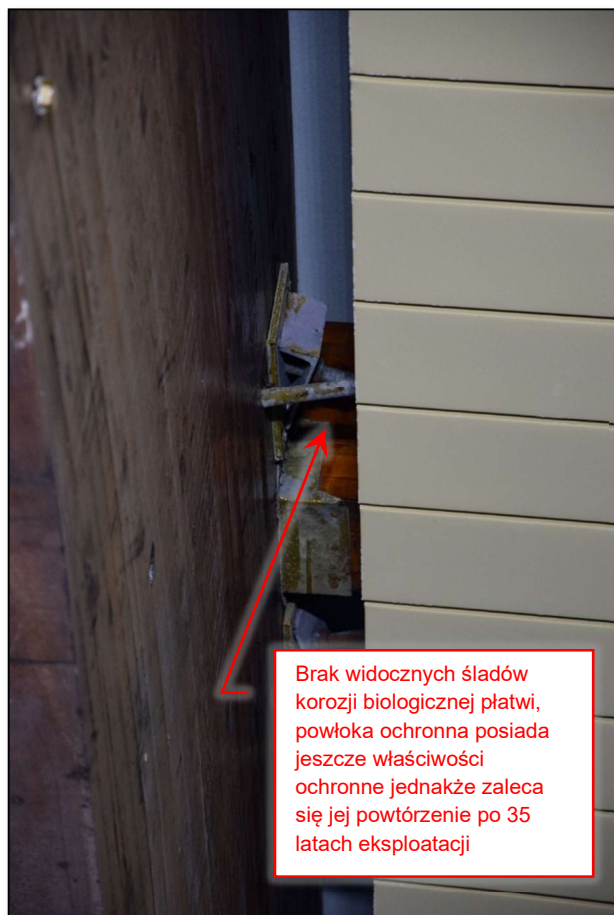
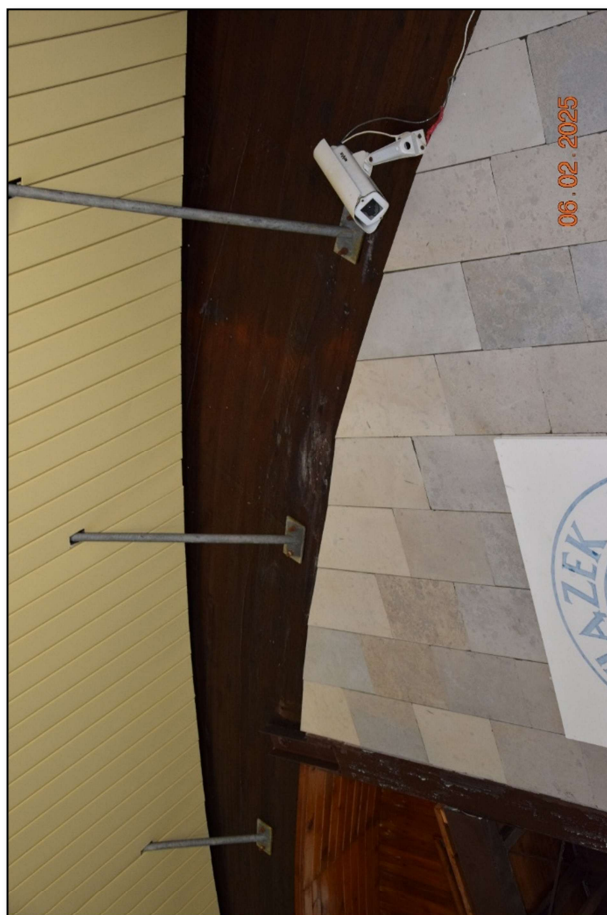
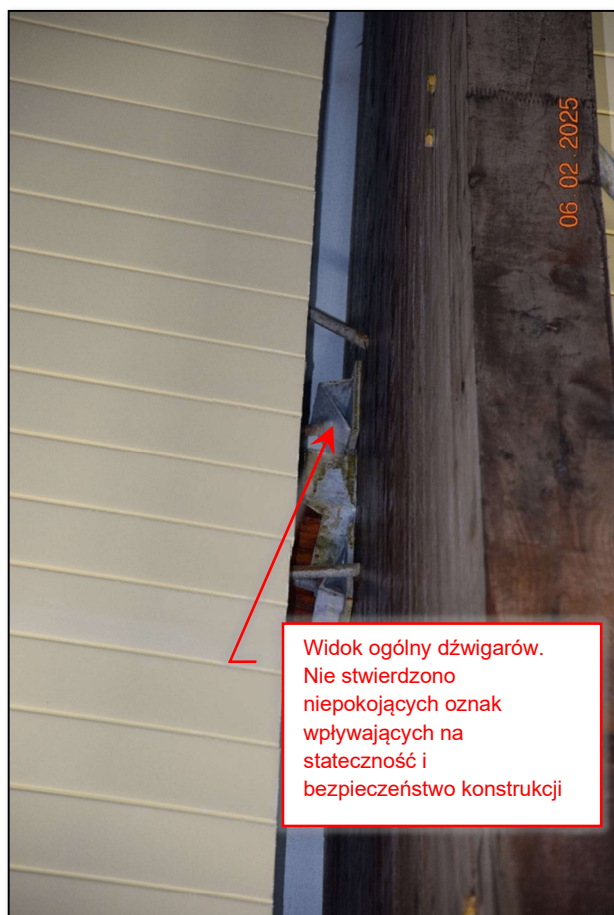
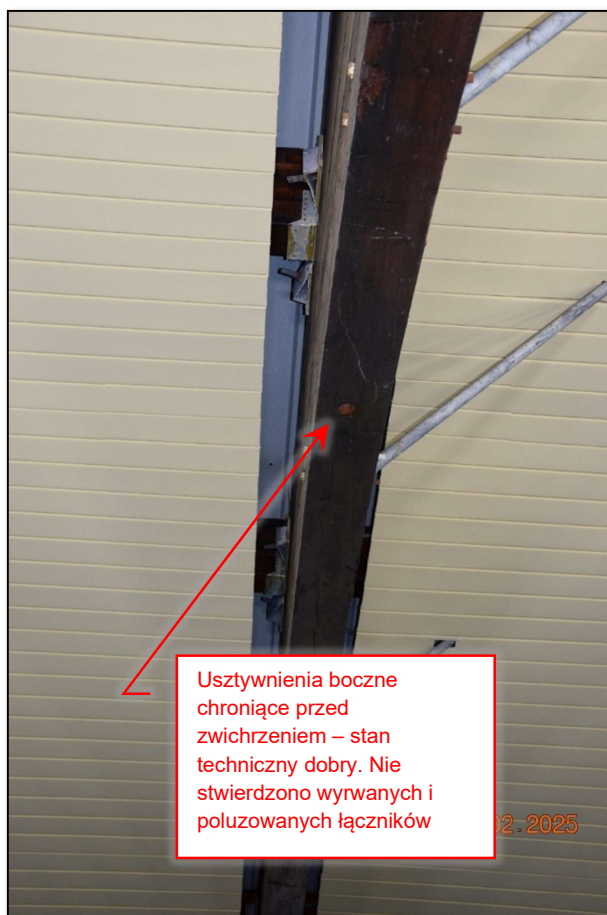
Fot. 90 Analiza stanu technicznego drewnianych dźwigarów hali basenowej (fot. Rafał Fit).

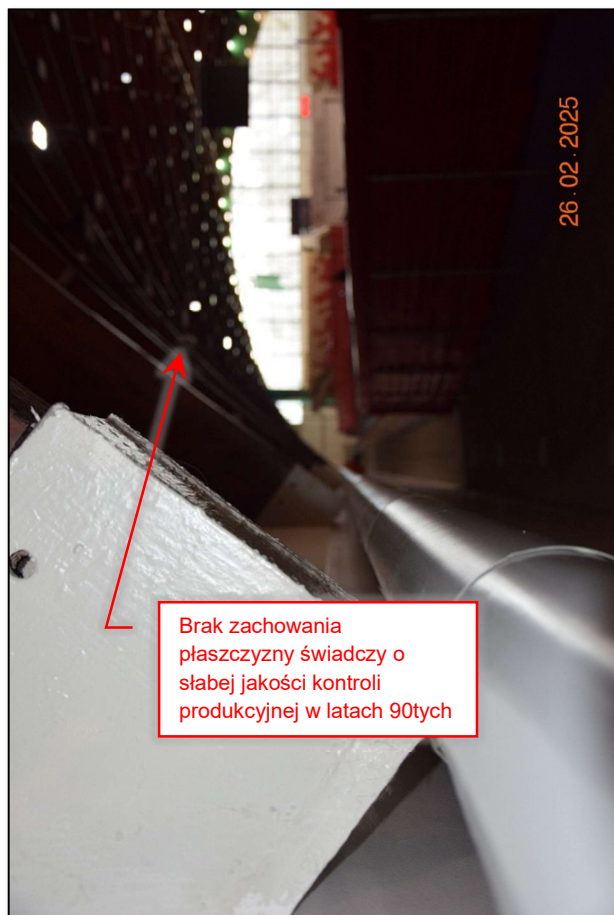
Brak zachowania
płaszczyzny świadczy o
słabej jakości kontroli
produkcyjnej w latach 90tych

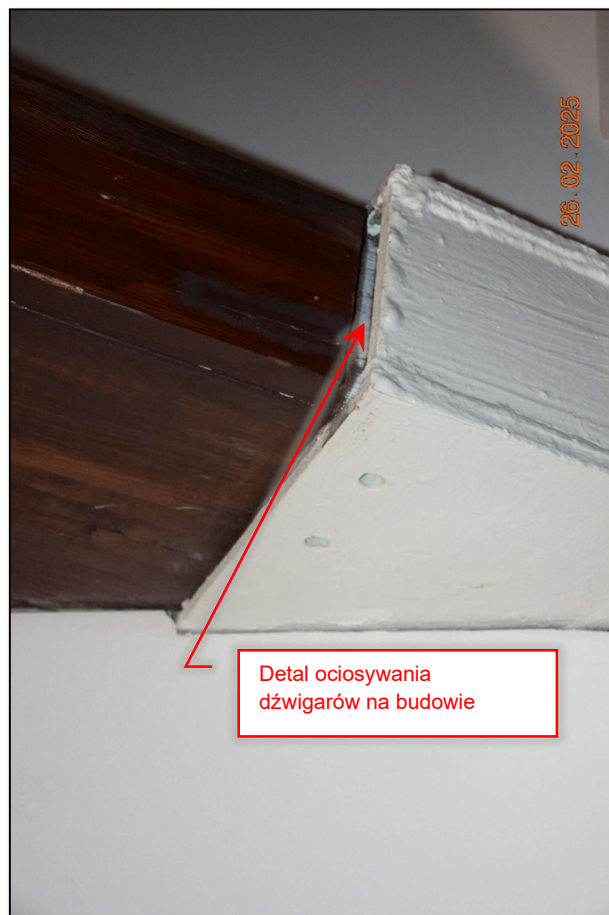
Detal ociosywania
dźwigarów na budowie

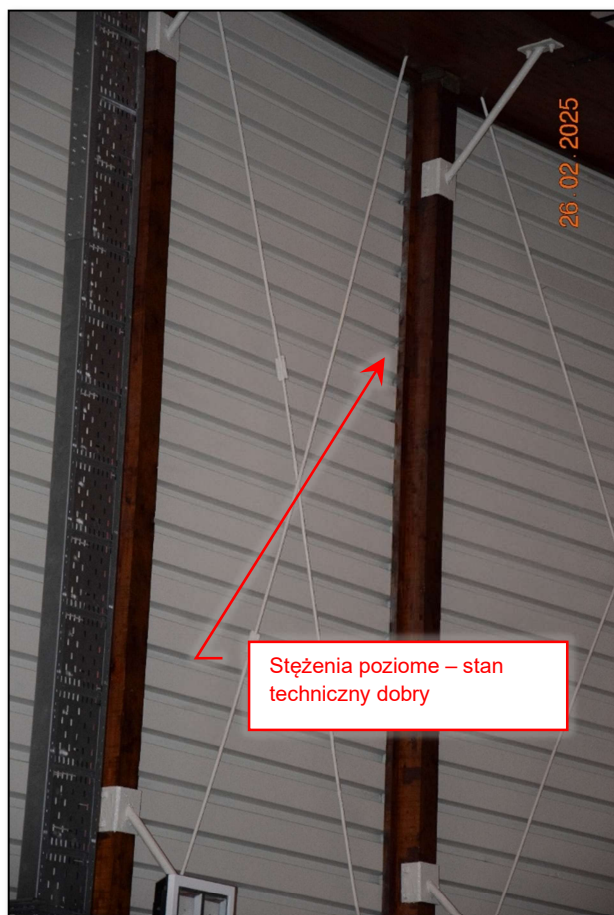
Stężenia poziome – stan
techniczny dobry

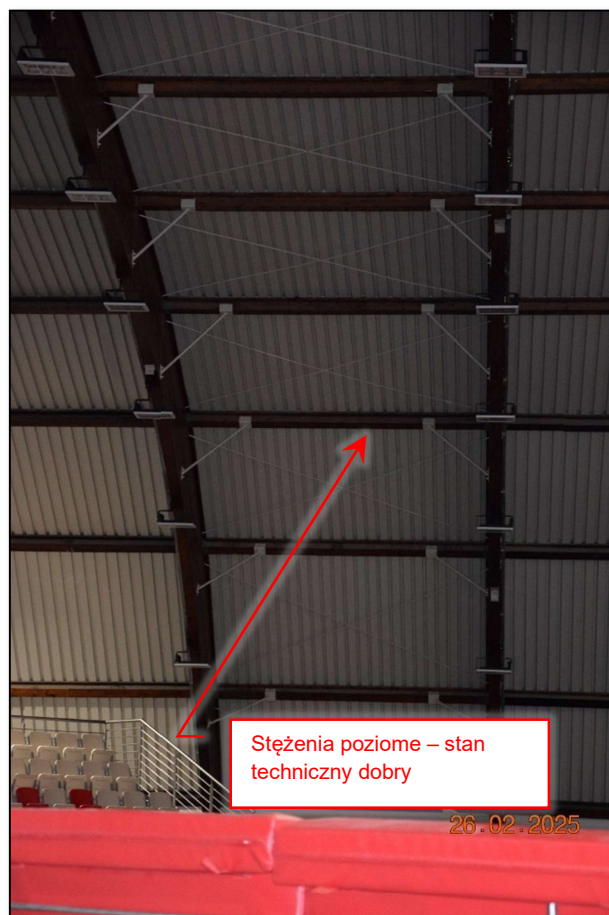
Stężenia poziome – stan
techniczny dobry

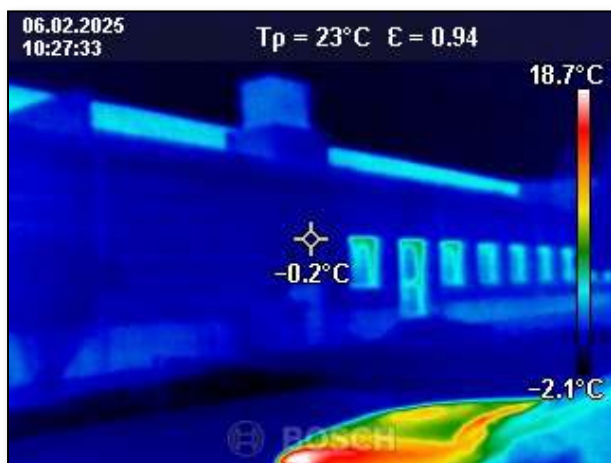
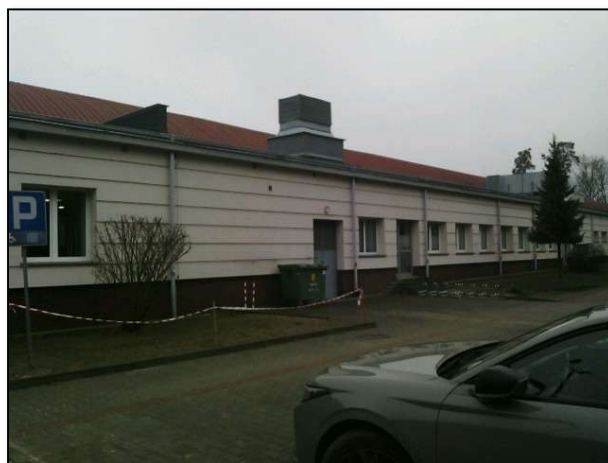
Fot. 96. Zdjęcie termowizyjne i cyfrowe ściany zewnętrznej od strony wschodniej, największe straty ciepła uwidaczniają się w miejscu występowania stolarki okiennej i drzwi, ponad wskazane nie zaobserwowano miejsc o zwiększonych stratach ciepła, tzw. mostków termicznych, rozkład temperatury jest równomierny,

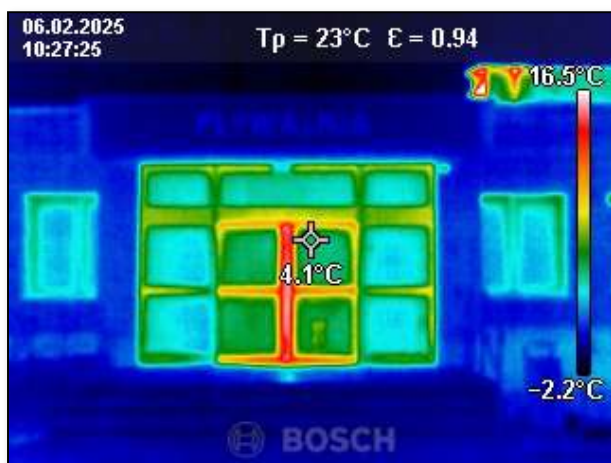
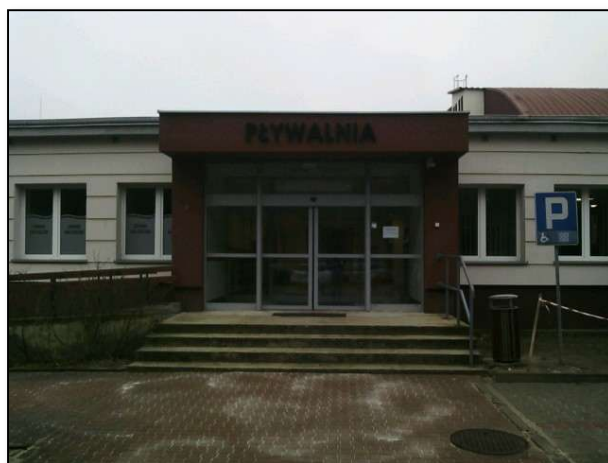
Fot. 97. Zdjęcie termowizyjne i cyfrowe ściany zewnętrznej od strony wschodniej- wejście do obiektu, zaobserwowano największe straty w miejscu występowania stolarki okiennej i drzwi wejściowych, na zdjęciu z kamery termowizyjnej widać, że przez nieszczelności drzwi dochodzi do ucieczki ciepłego powietrza z wnętrza obiektu, sama fasada wejściowa wychłodzona jest do temperatury około 4,1°C, przy temperaturze zewnętrznej 2,2 °C

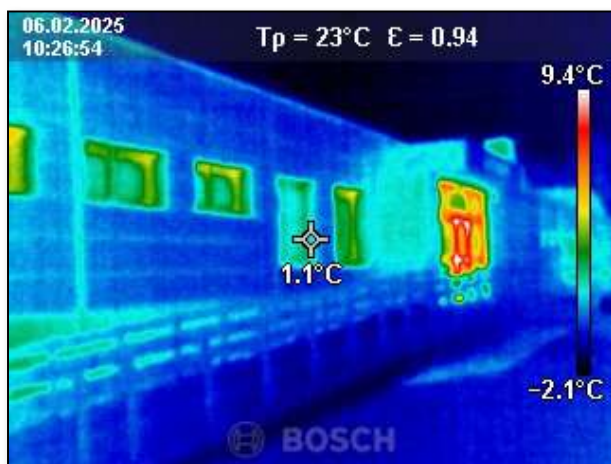
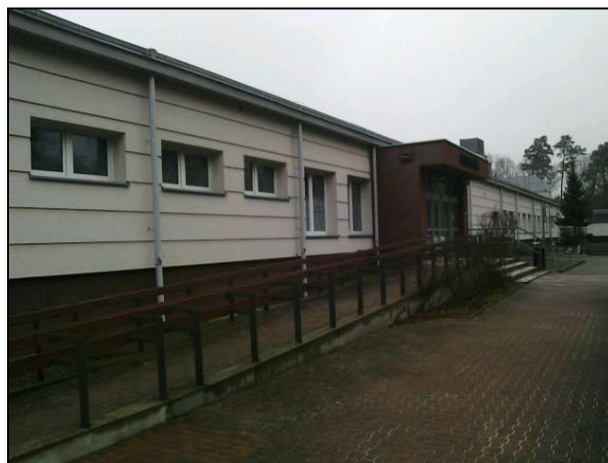
Fot. 98. Zdjęcie termowizyjne i cyfrowe ściany zewnętrznej od strony wschodniej, zaobserwowano największe straty w miejscu występowania stolarki okiennej, drzwi wejściowych bonii elewacyjnych oraz w strefie cokołowej, z uwagi na mniejszą grubość ocieplenia niż na ścianie, ponad wskazane nie zaobserwowano miejsc o zwiększonych stratach ciepła, tzw. mostków termicznych, rozkład temperatury jest równomierny,

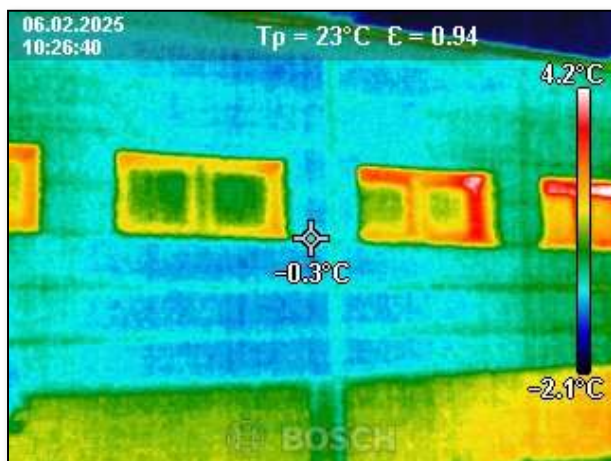
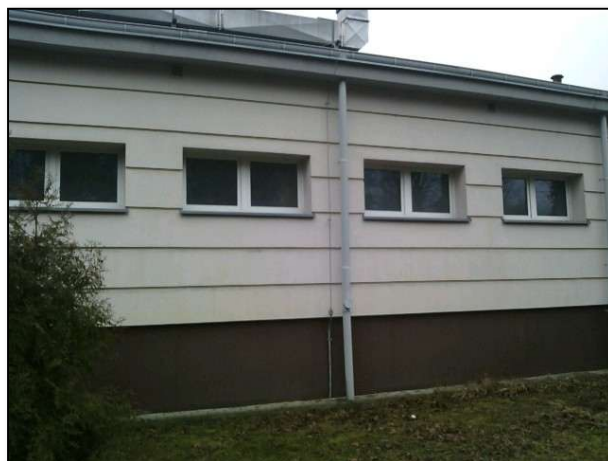
Fot. 99. Zdjęcie termowizyjne i cyfrowe ściany zewnętrznej od strony wschodniej, zaobserwowano największe straty w miejscu występowania stolarki okiennej, bonii elewacyjnych oraz w strefie cokołowej, z uwagi na mniejszą grubość ocieplenia niż na ścianie, ponad wskazane nie zaobserwowano miejsc o zwiększonych stratach ciepła, tzw. mostków termicznych, rozkład temperatury jest równomierny,

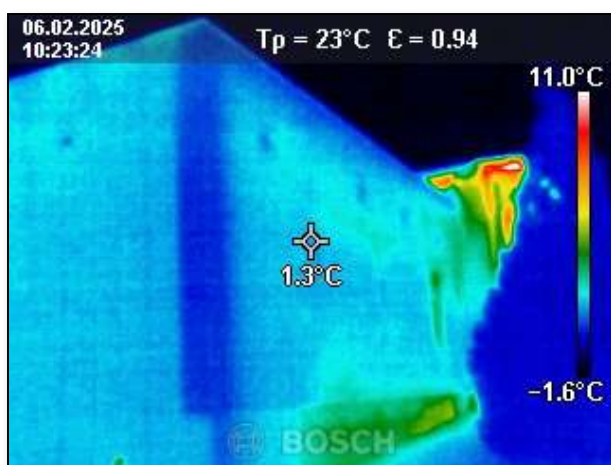
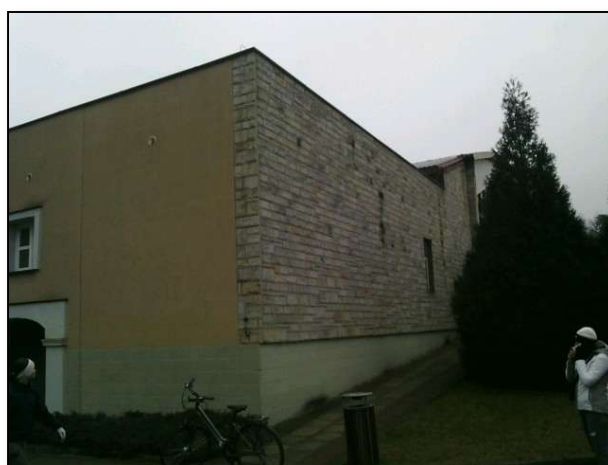
Fot. 100. Zdjęcie termowizyjne i cyfrowe ściany południowej – narożnik południowo-zachodni, zaobserwowano największe straty w miejscu występowania elementów wentylacji oraz w strefie cokołowej, z uwagi na mniejszą grubość ocieplenia niż na ścianie, ponad wskazane nie zaobserwowano miejsc o zwiększonych stratach ciepła, tzw. mostków termicznych, rozkład temperatury jest równomierny,

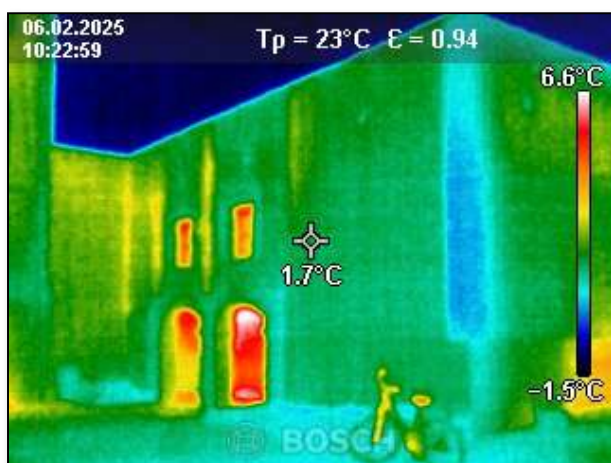
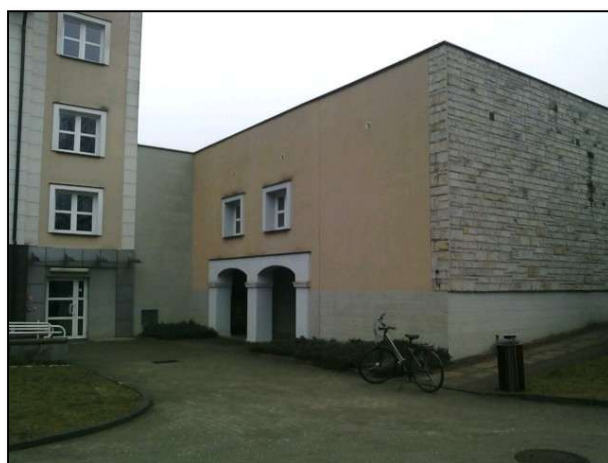
Fot. 101. Zdjęcie termowizyjne i cyfrowe ściany zachodniej – narożnik południowo-zachodni, zaobserwowano największe straty w miejscu występowania elementów wentylacji, stolarki okiennej i drzwiowej, ponad wskazane nie zaobserwowano miejsc o zwiększonych stratach ciepła, tzw. mostków termicznych, rozkład temperatury jest równomierny,

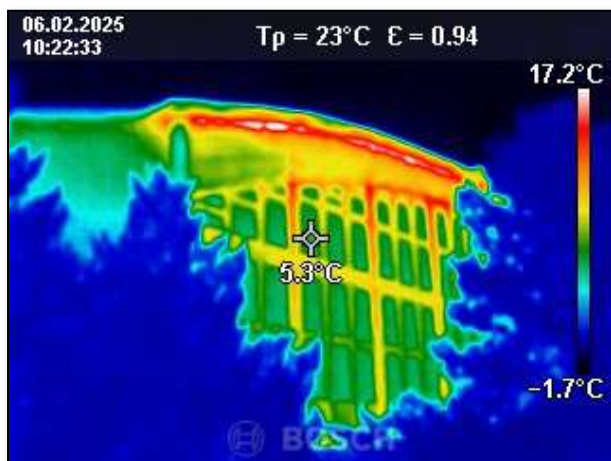
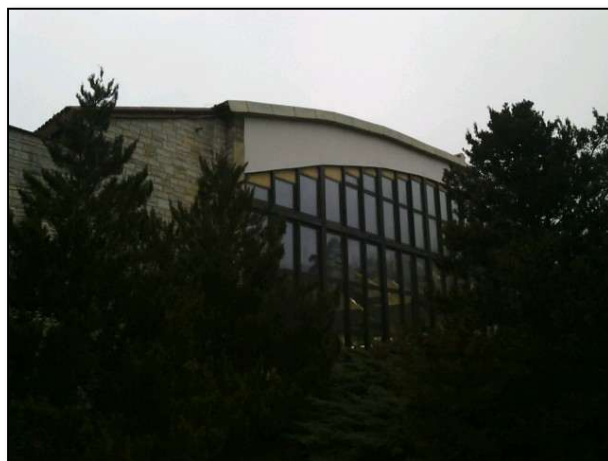
Fot. 102. Zdjęcie termowizyjne i cyfrowe ściany południowej fasady aluminiowo-szklana, zaobserwowano znaczące straty w miejscu występowania fasady, a największe w miejscu połączenia fasady z dachem – obróbka blacharska, podczas badania największe straty ciepła w budynku występują w tym elemencie,

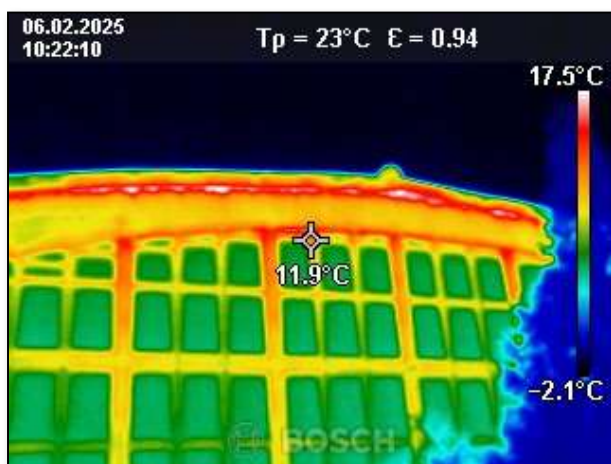
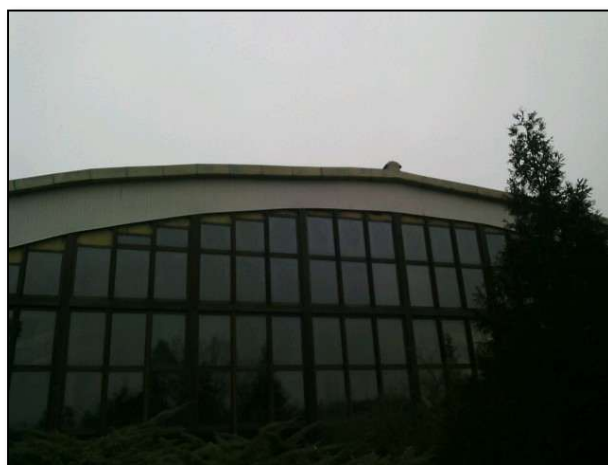
Fot. 103. Zdjęcie termowizyjne i cyfrowe ściany południowej fasady aluminiowo-szklana, zaobserwowano znaczące straty w miejscu występowania fasady, a największe w miejscu połączenia fasady z dachem – obróbka blacharska, podczas badania największe straty ciepła w budynku występują w tym elemencie, porównując temperatury występujące na fasadzie drzwi wejściowych, różnica temperatury jest około trzykrotna,

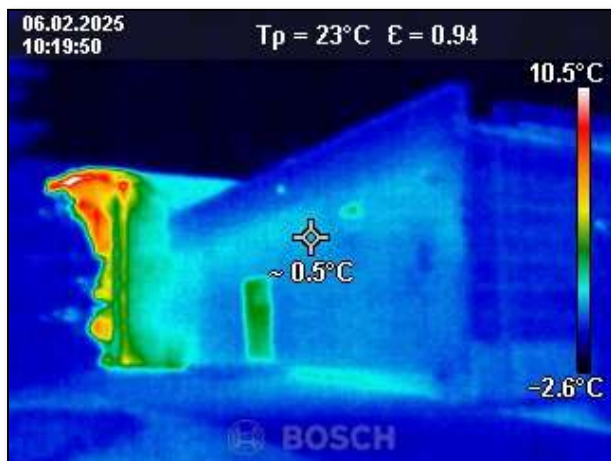
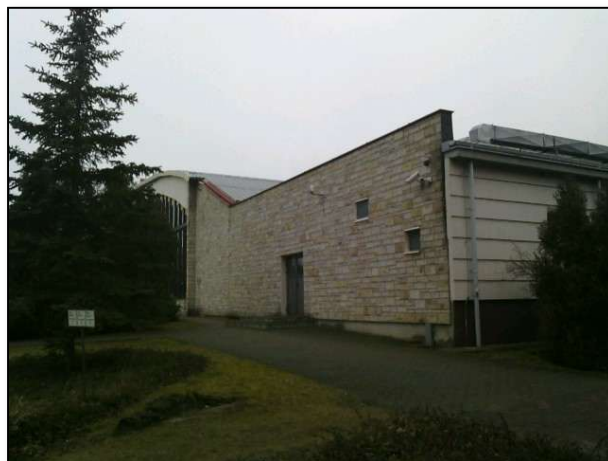
Fot. 104. Zdjęcie termowizyjne i cyfrowe ściany południowej, widać znaczącą różnicę w stratach ciepła w odniesieniu do ścian zewnętrznych i fasady, straty przez fasadę są znacząco większe,

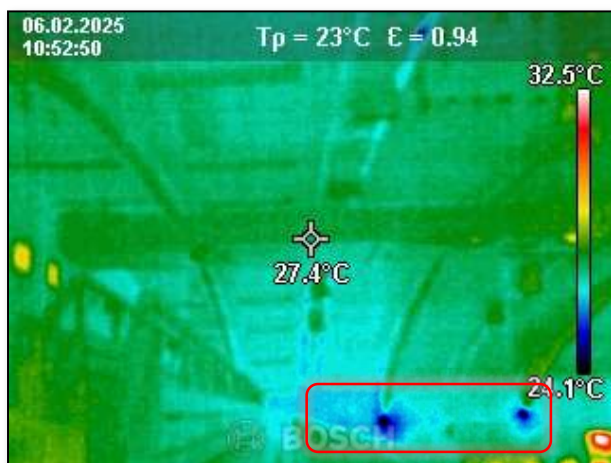
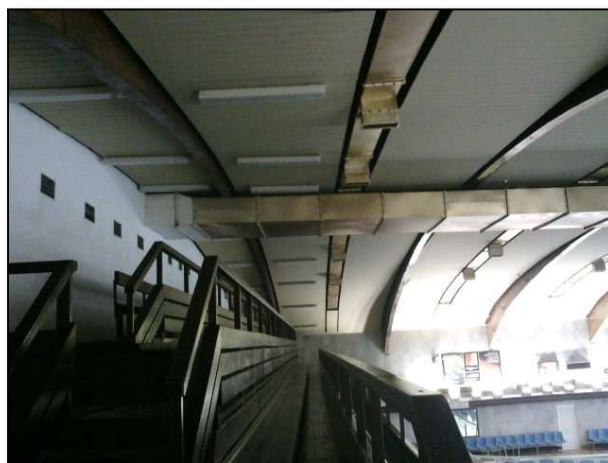
Fot. 105. Na zdjęciach termowizyjnych przedstawiono rozkład temperatury we wnętrzu pomieszczenia basenu, rozkład temperatury na pokryciu dachowym jest równomierny, największe straty zaobserwować można w miejscu podparcia dźwigarów na ścianie zewnętrznej,

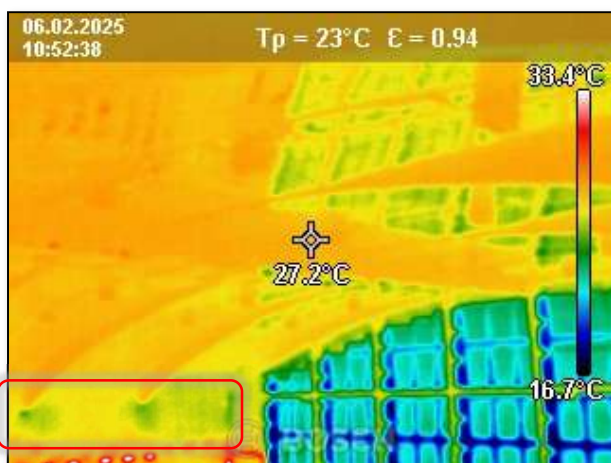
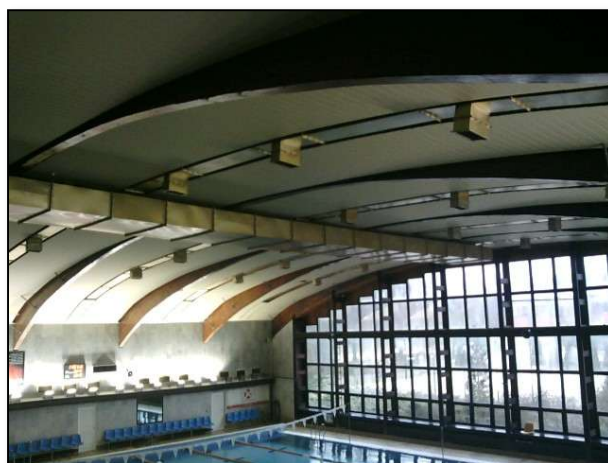
Fot. 106. Na zdjęciach termowizyjnych przedstawiono rozkład temperatury we wnętrzu pomieszczenia basenu, rozkład temperatury na pokryciu dachowym jest równomierny, największe straty zaobserwować można w miejscu podparcia dźwigarów na ścianie zewnętrznej oraz na fasadzie metalowo- szklanej,
