EKSPERTYZA TECHNICZNA

Budowlano-konstrukcyjna wraz z istotnymi warunkami dla oceny stanu technicznego i zaleceniami dalszej poprawnej eksploatacji budynku pływalni w kompleksie Centralnego Ośrodka Sportu – Ośrodka Przygotowań Olimpijskich w Spale

Aleja Prezydenta Ignacego Mościckiego 6, 97-215 Spała, województwo łódzkie

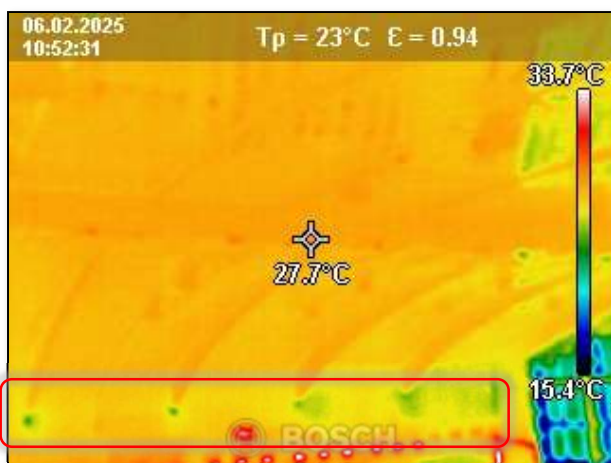
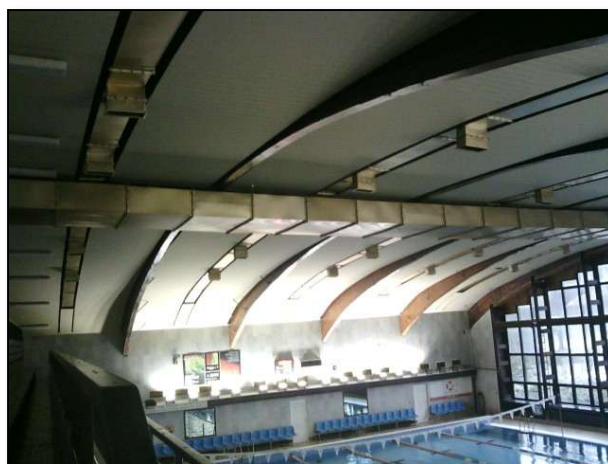
Fot. 107. Na zdjęciach termowizyjnych przedstawiono rozkład temperatury we wnętrzu pomieszczenia basenu, rozkład temperatury na pokryciu dachowym jest równomierny, największe straty zaobserwować można w miejscu podparcia dźwigarów na ścianie zewnętrznej,

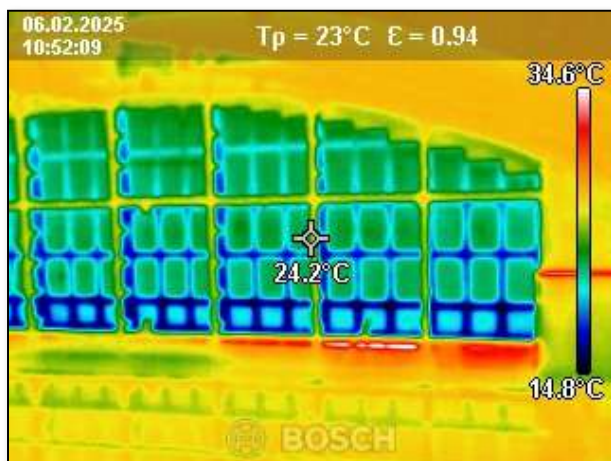
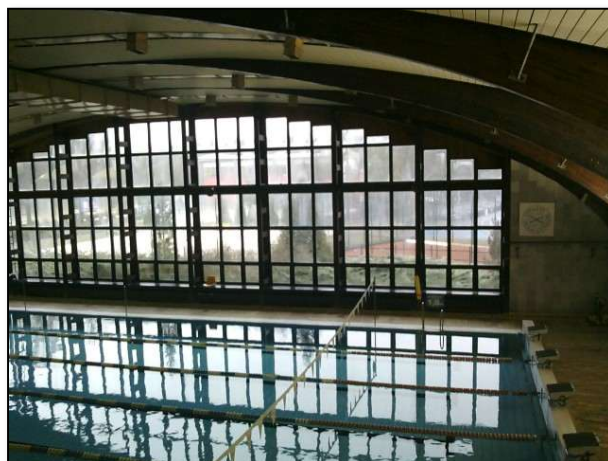
Fot. 108. Na zdjęciach termowizyjnych przedstawiono rozkład temperatury we wnętrzu pomieszczenia basenu, największe straty zaobserwować można w miejscu podparcia dźwigarów na ścianie zewnętrznej oraz na fasadzie metalowo- szklanej, potwierdza się wynik badania fasady z zewnątrz – większe straty ciepła widoczne są na elementach konstrukcji, niż na szybach

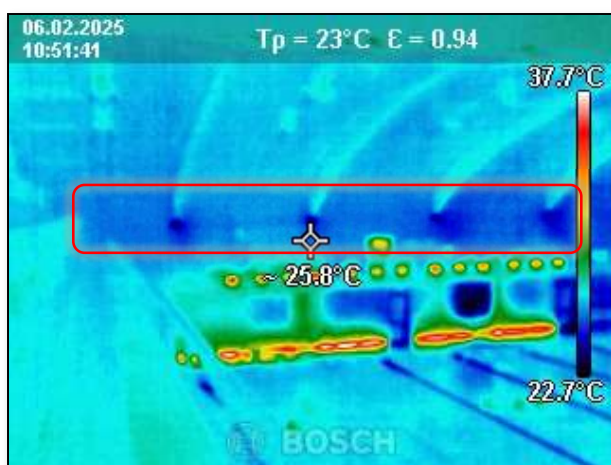
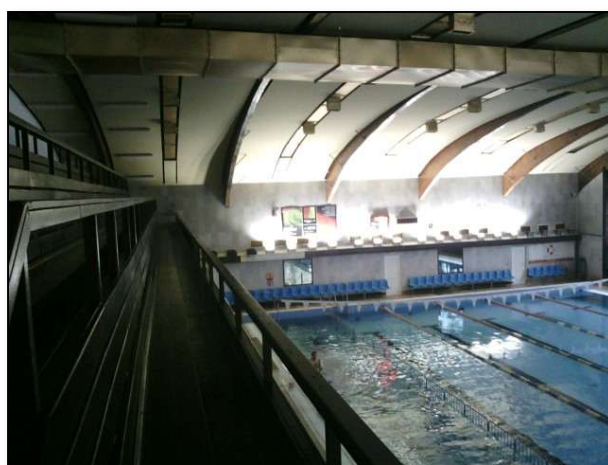
Fot. 109. Na zdjęciach termowizyjnych przedstawiono rozkład temperatury we wnętrzu pomieszczenia basenu, rozkład temperatury na pokryciu dachowym jest równomierny, największe straty zaobserwować można w miejscu podparcia dźwigarów na ścianie zewnętrznej,

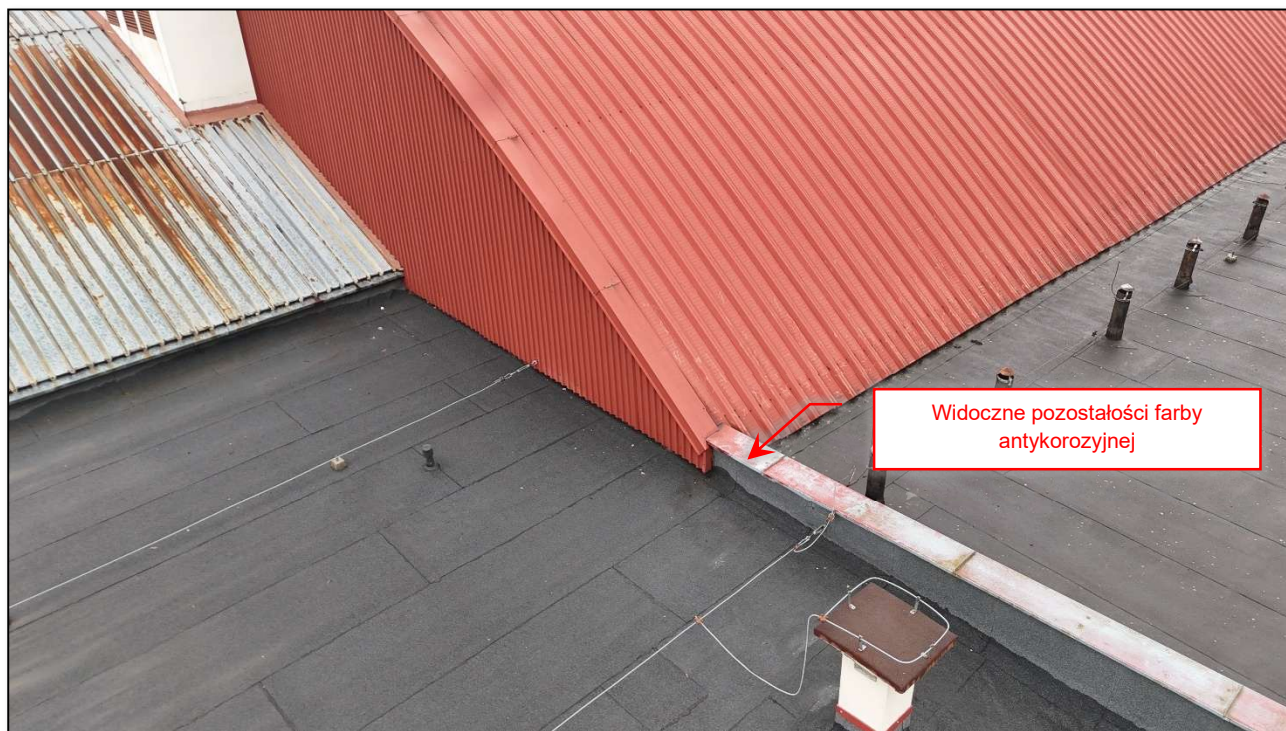
Fot. 114 Detal połączenia budynku pływalni z halą sportową – stan techniczny dobry. (fot. Rafał Fit)

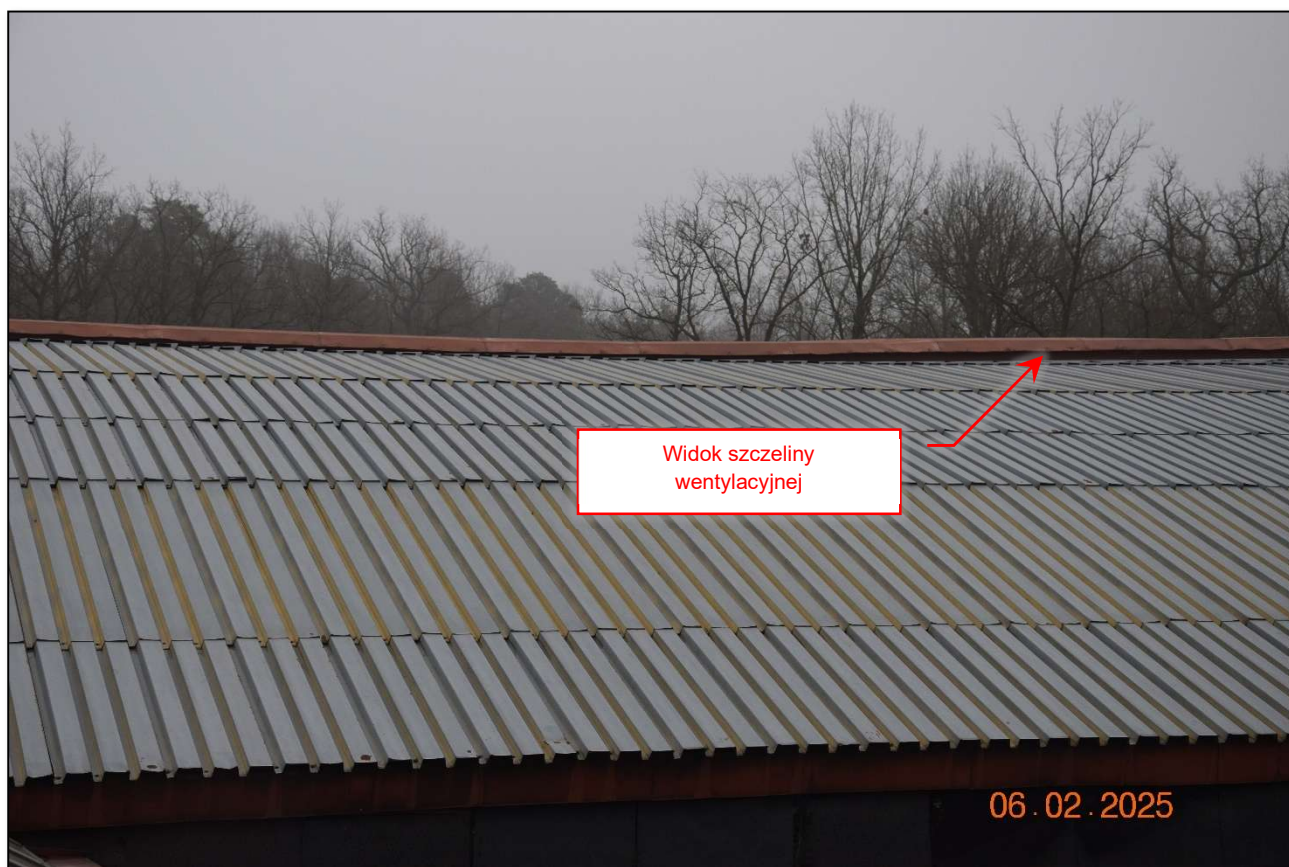
Fot. 127 Detal płaszczyzny dachu. Analiza przyczyny w treści opracowania. (fot. Rafał Fit)

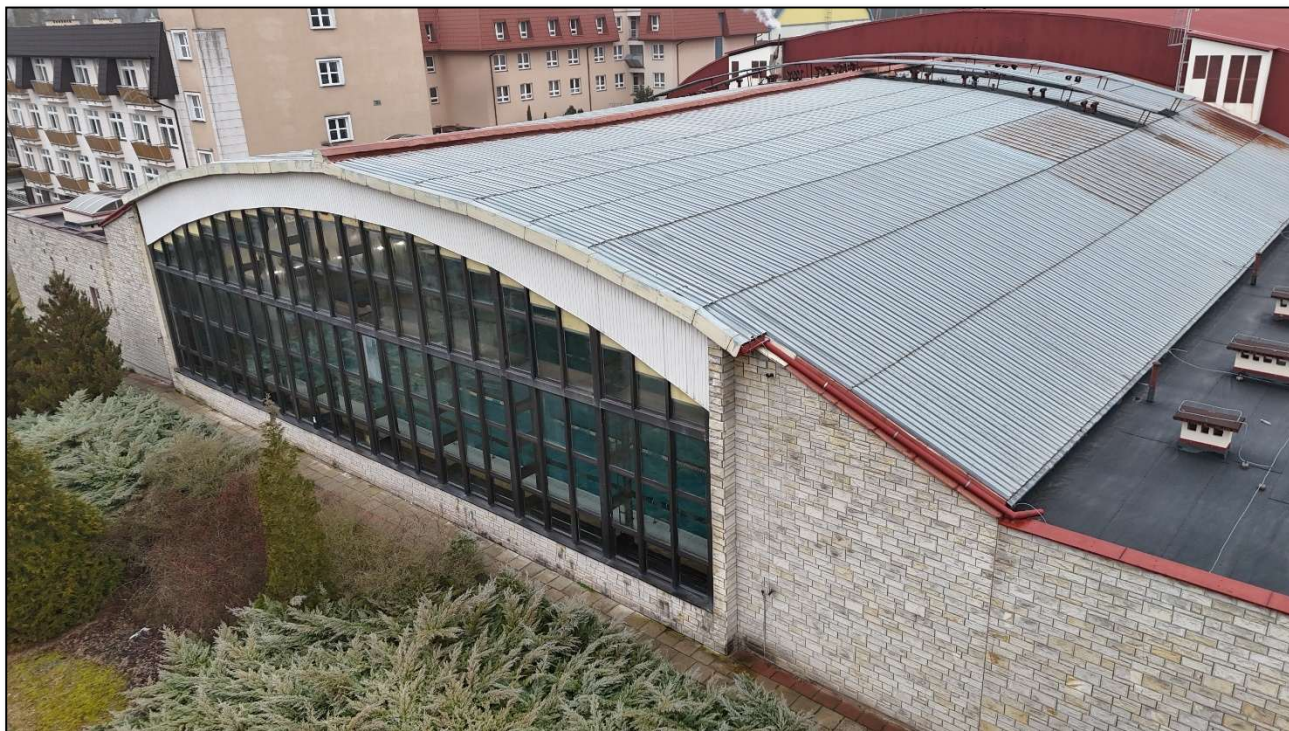
Fot. 128 Widok ogólny ściany szczytowej budynku pływalni. Stan techniczny dostateczny. (fot. Rafał Fit)

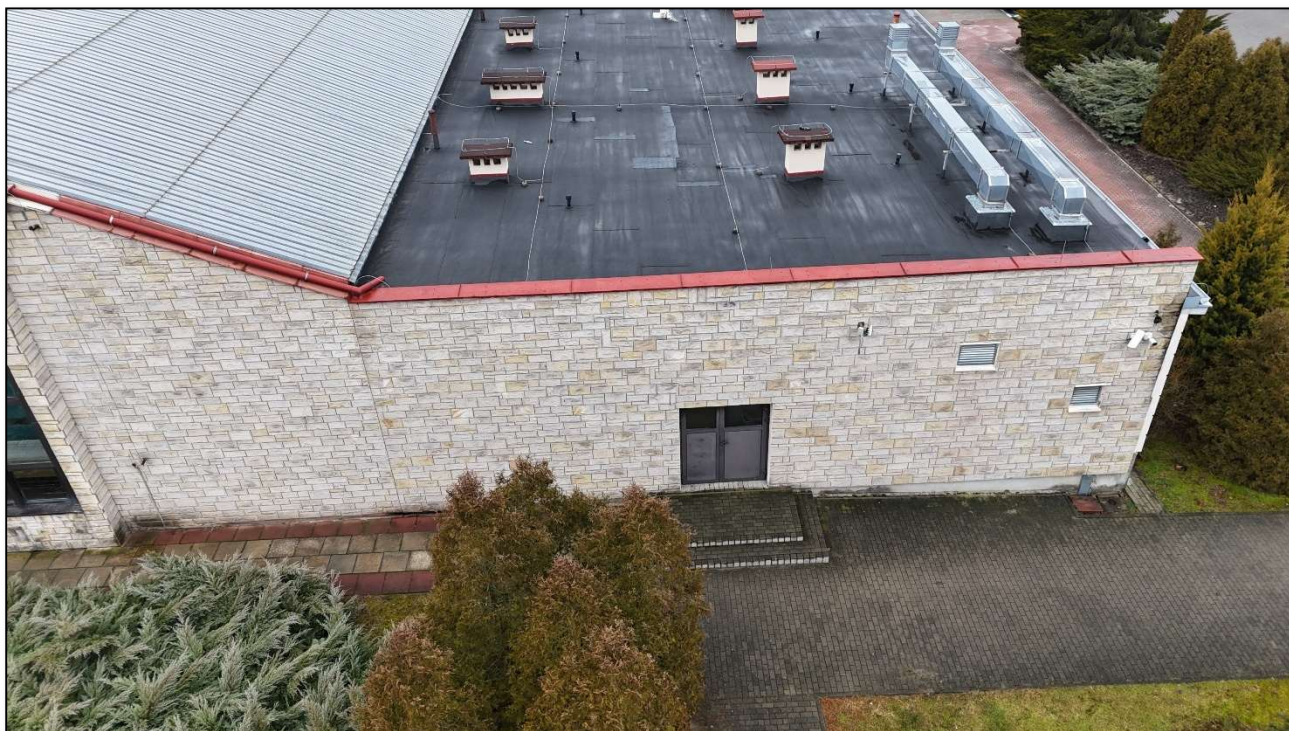
Fot. 129 Widok ogólny elewacji kamiennej zaplecza budynku pływalni. Stan techniczny dostateczny. (fot. Rafał Fit)

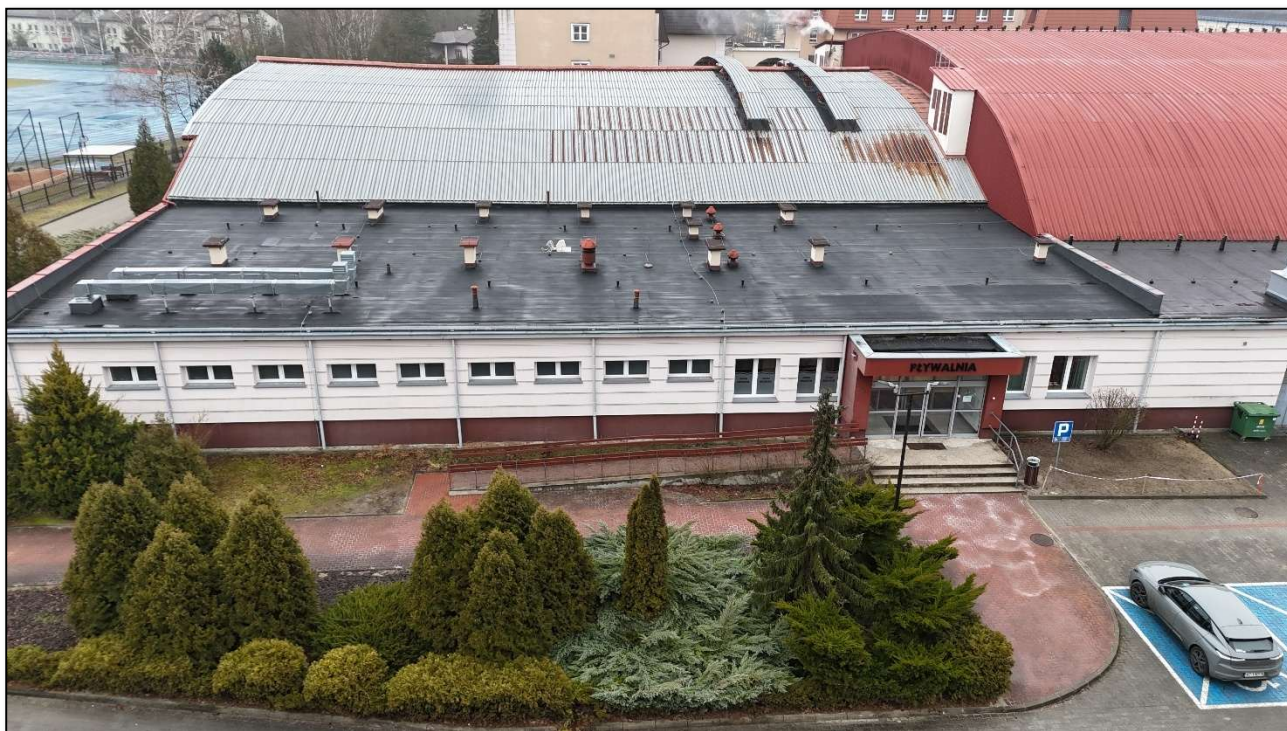
Fot. 130 Widok ogólny elewacji bocznej docieplonej styropianem. Stan techniczny dostateczny. (fot. Rafał Fit)

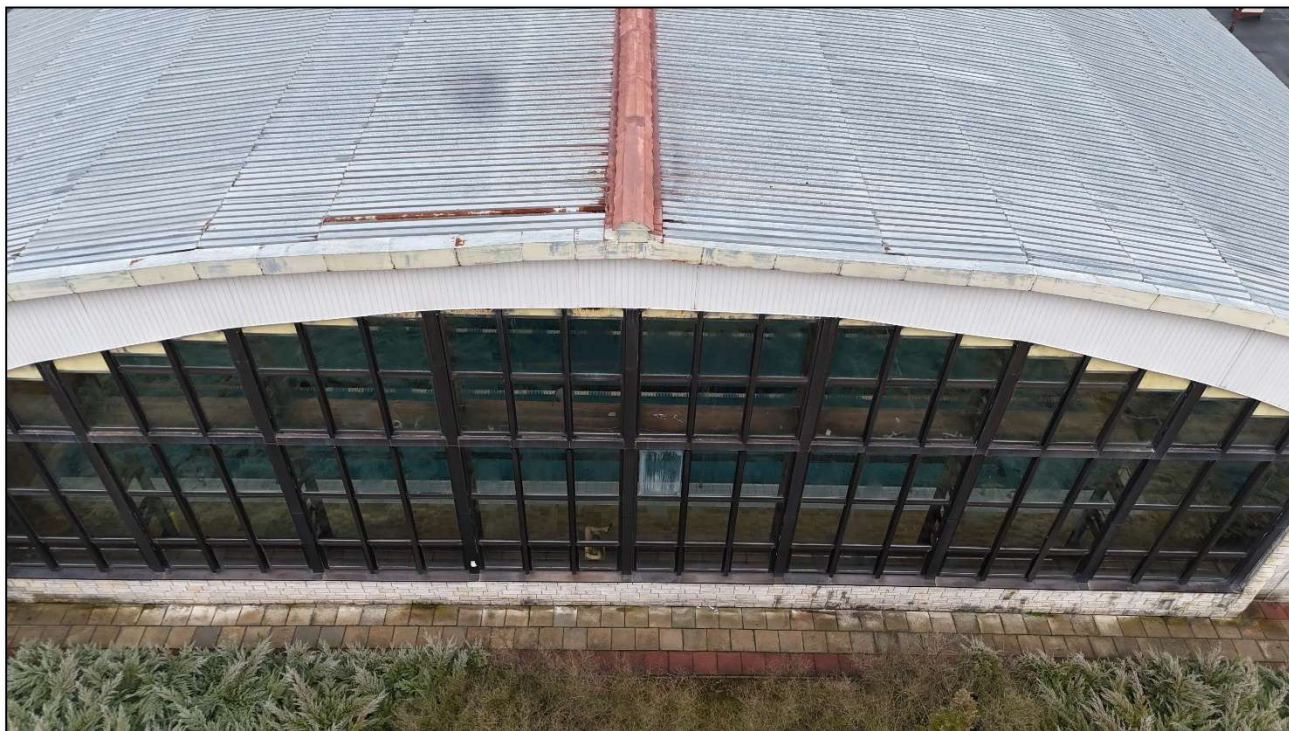
6. Fasada aluminiowo szklana	System słupowo ryglowy	Zły	Wykonana w systemie słupowo-ryglowym ze szkleniem w postaci pakietów szybowych jednokomorowych. Pakiety szybowe rozszczelnione. Wdała się korozja galwaniczna na skutek połączenia aluminium ze stalą, która z czasem doprowadzi do utraty właściwości wytrzymałościowych profili nośnej fasady.	■■□□□

Fot. 142 Widok ogólny fasady aluminiowo – szklanej od strony szczytowej. Stan techniczny - zły(fot. Rafał Fit)

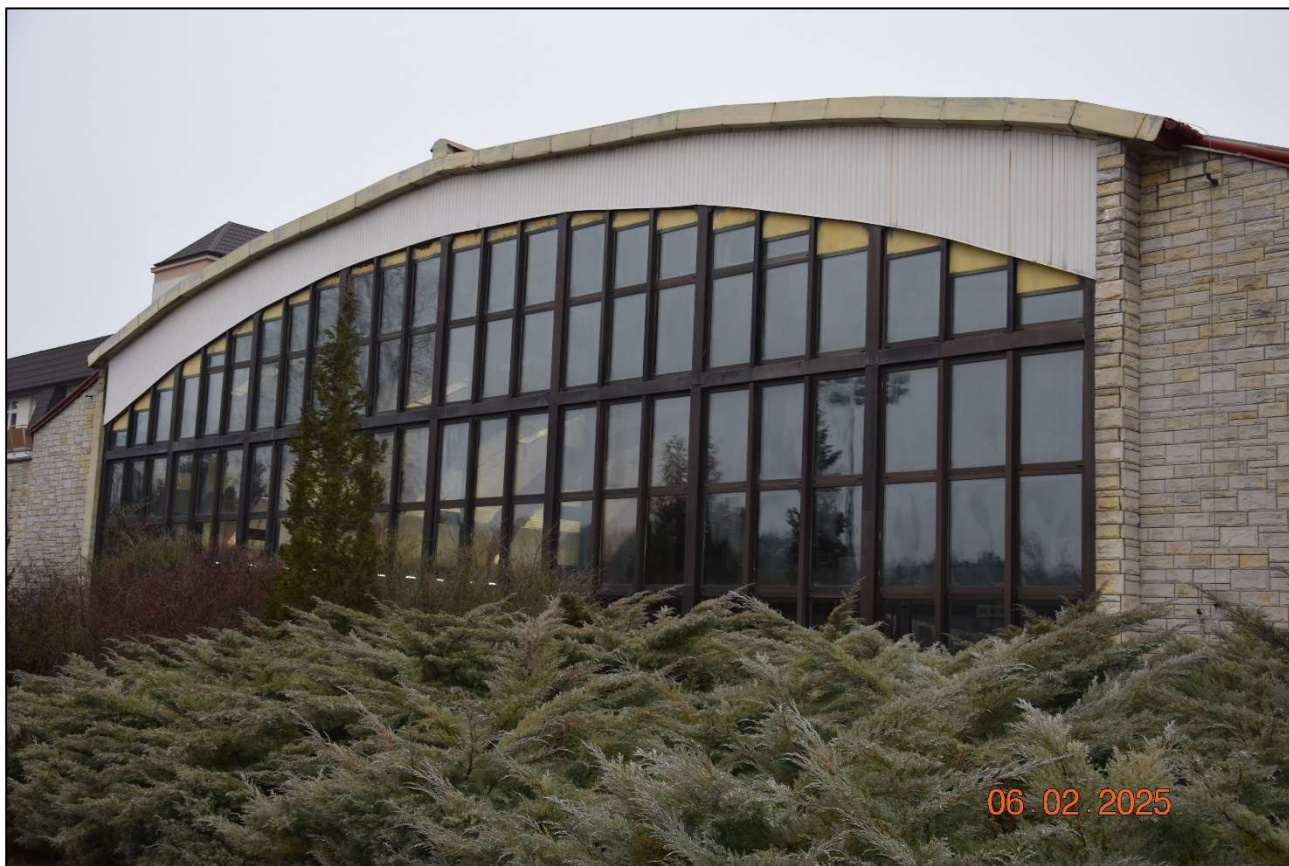
Fot. 143 Widok ogólny fasady aluminiowo – szklanej od strony szczytowej. Stan techniczny - zły(fot. Rafał Fit)

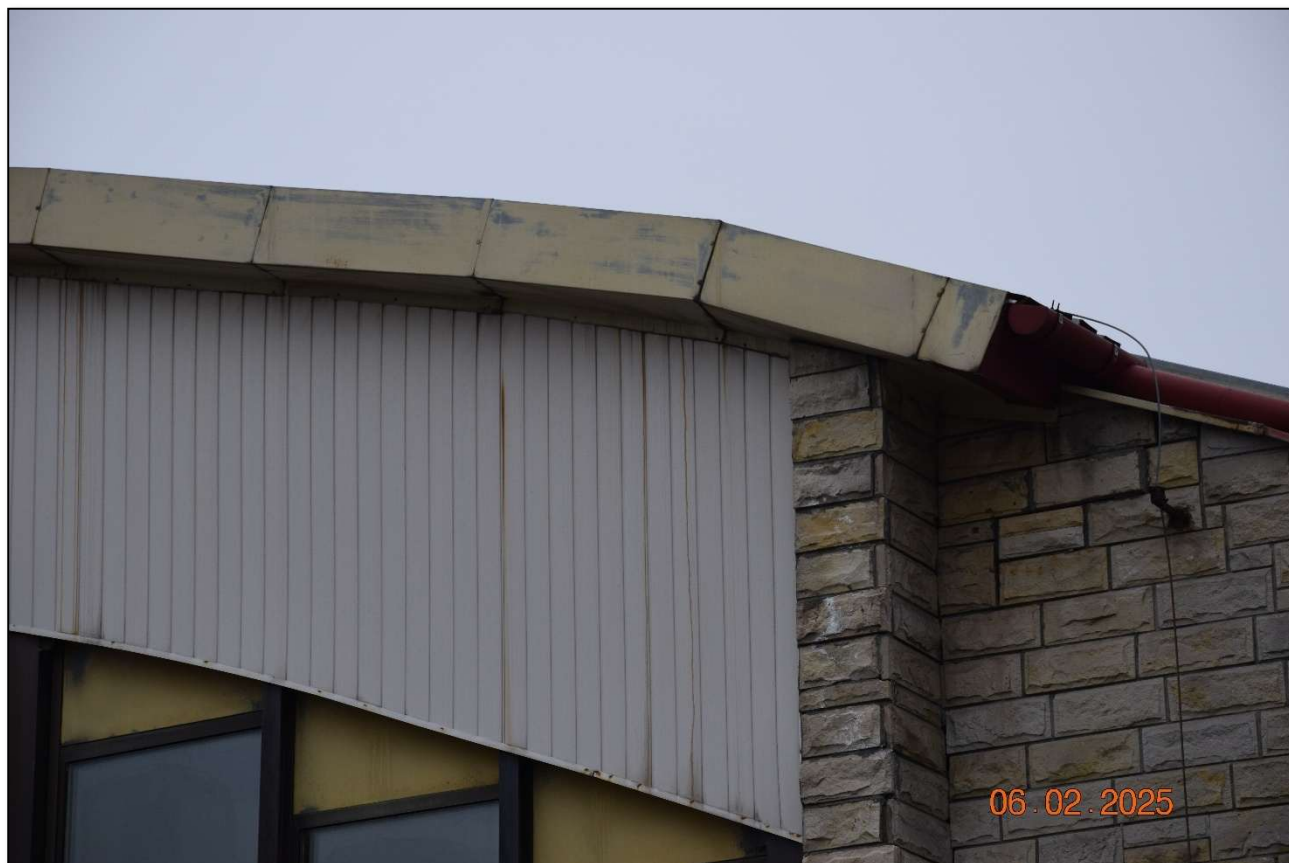
Fot. 144 Widok braku zapewnienia szczelności zamknięcia górnej fasady. Stan techniczny zły. (fot. Rafał Fit)

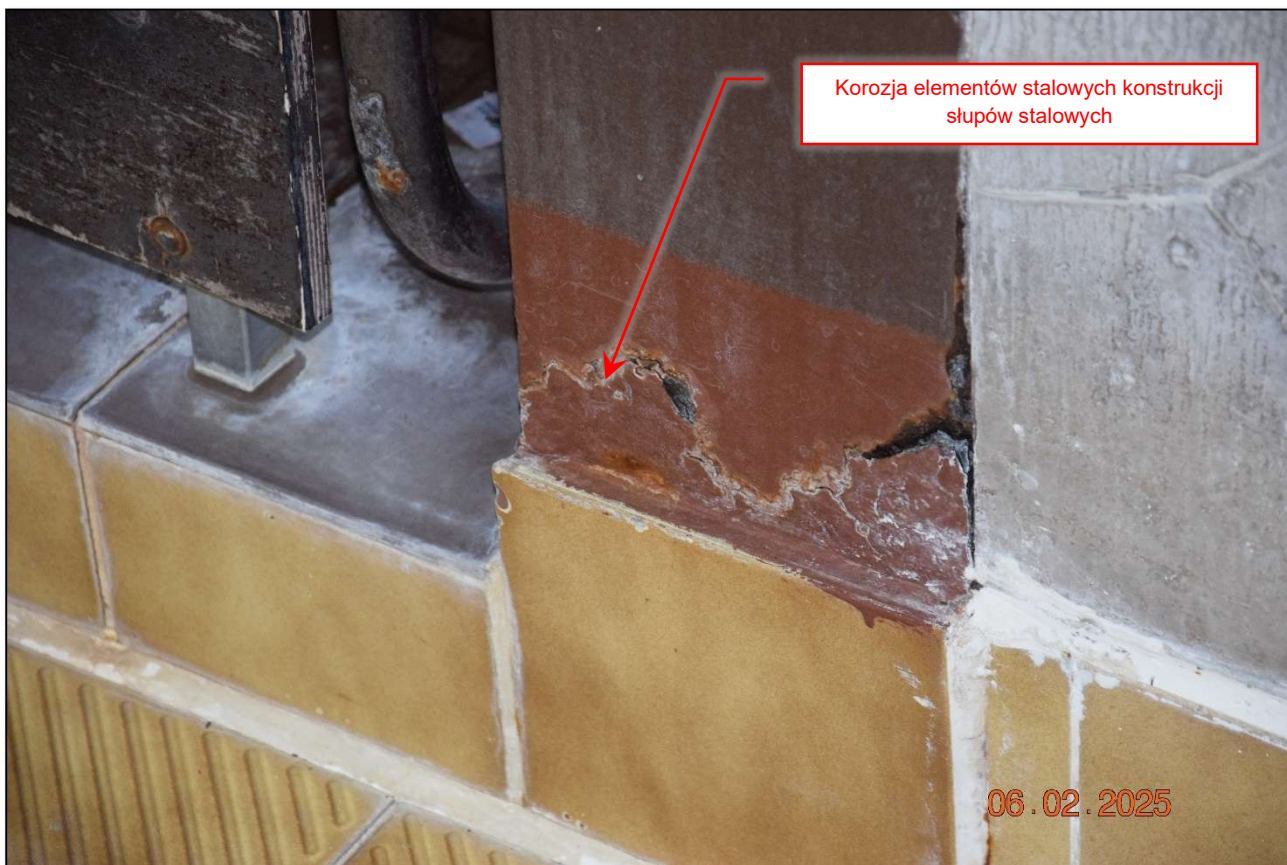
Fot. 157 Widok skorodowanych elementów słupów stalowych wielogłęziowych. (fot. Rafał Fit)

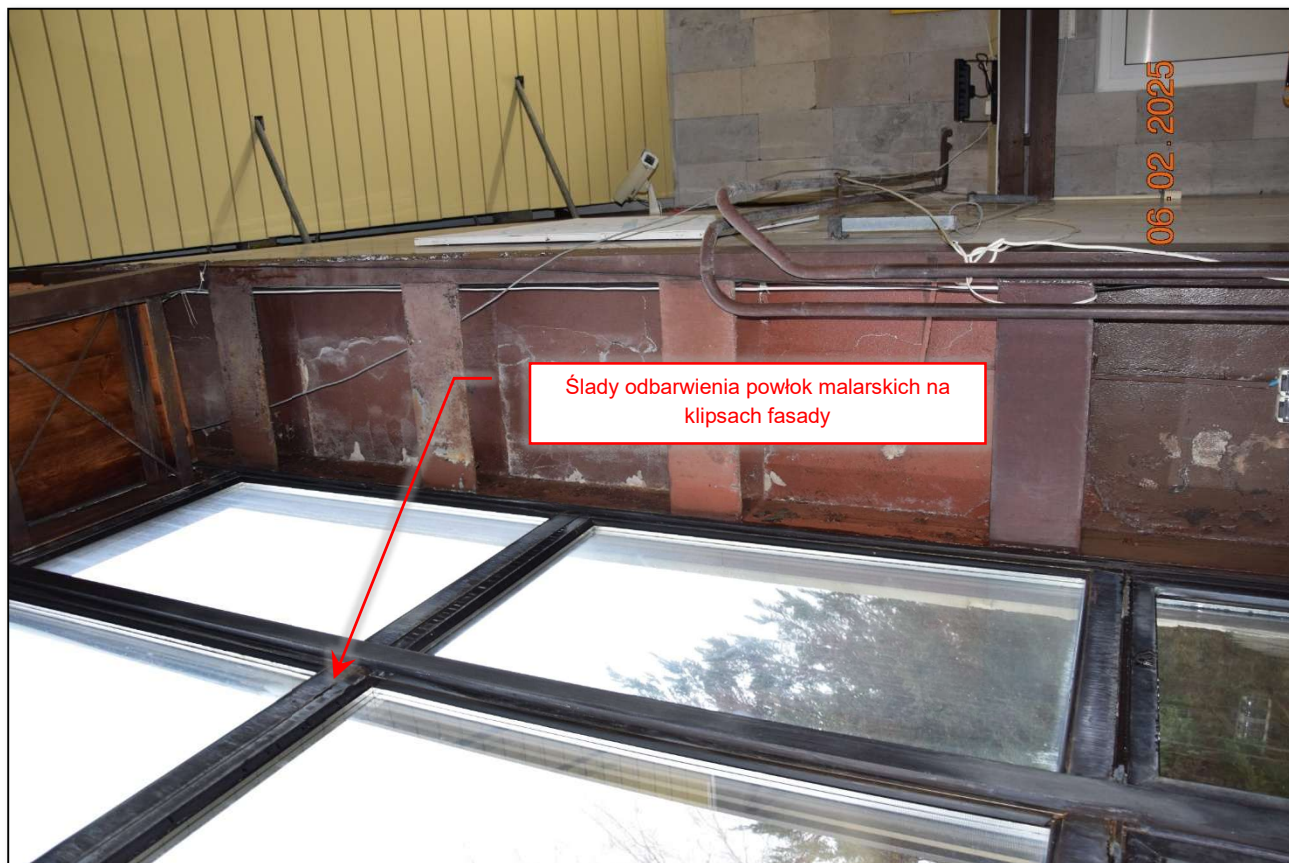
Fot. 158 Ślady utraty właściwości ochronnych powłok malarskich. (fot. Rafał Fit)

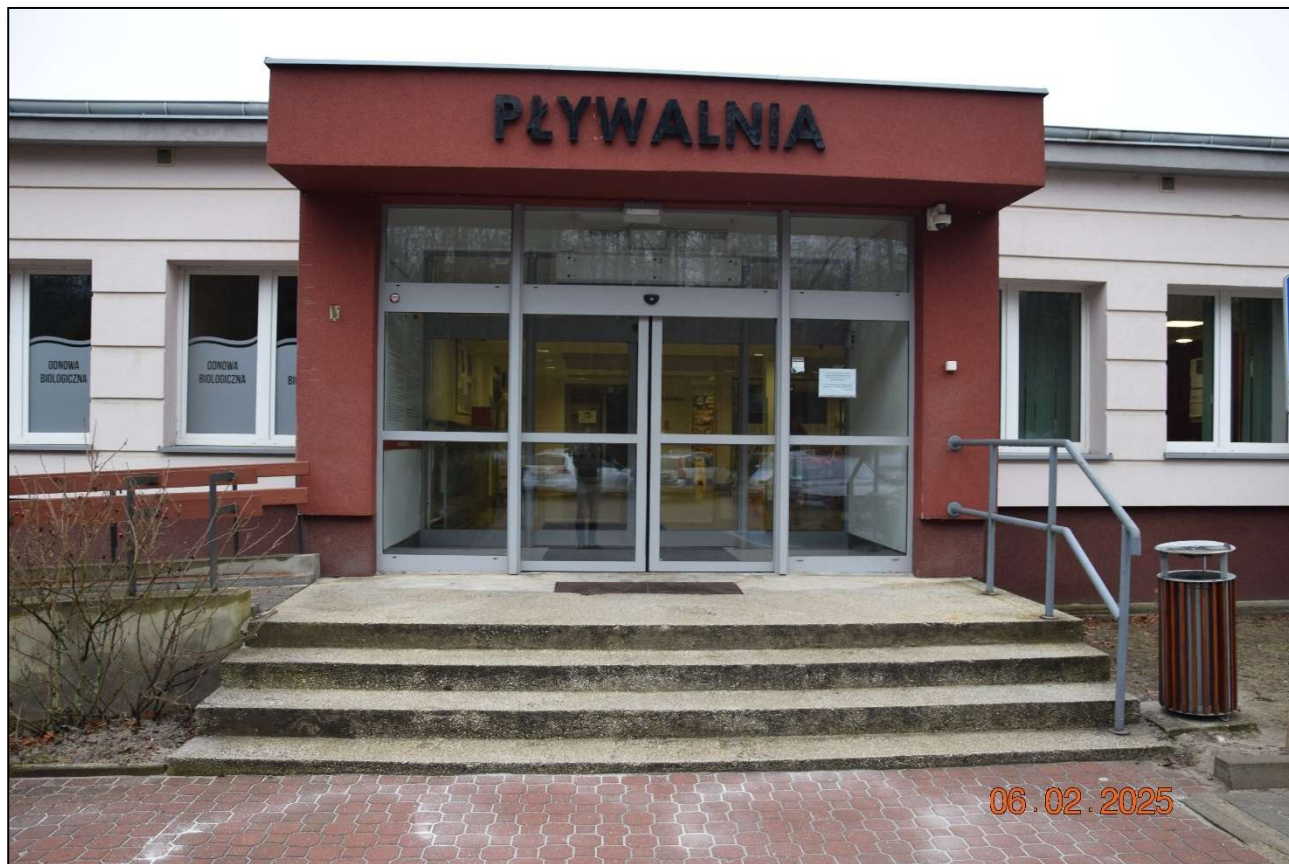
Fot. 165 Para drzwi przesuwnych stanowiących wejście główne do budynku pływalni. Stan techniczny dobry. (fot. Rafał Fit)

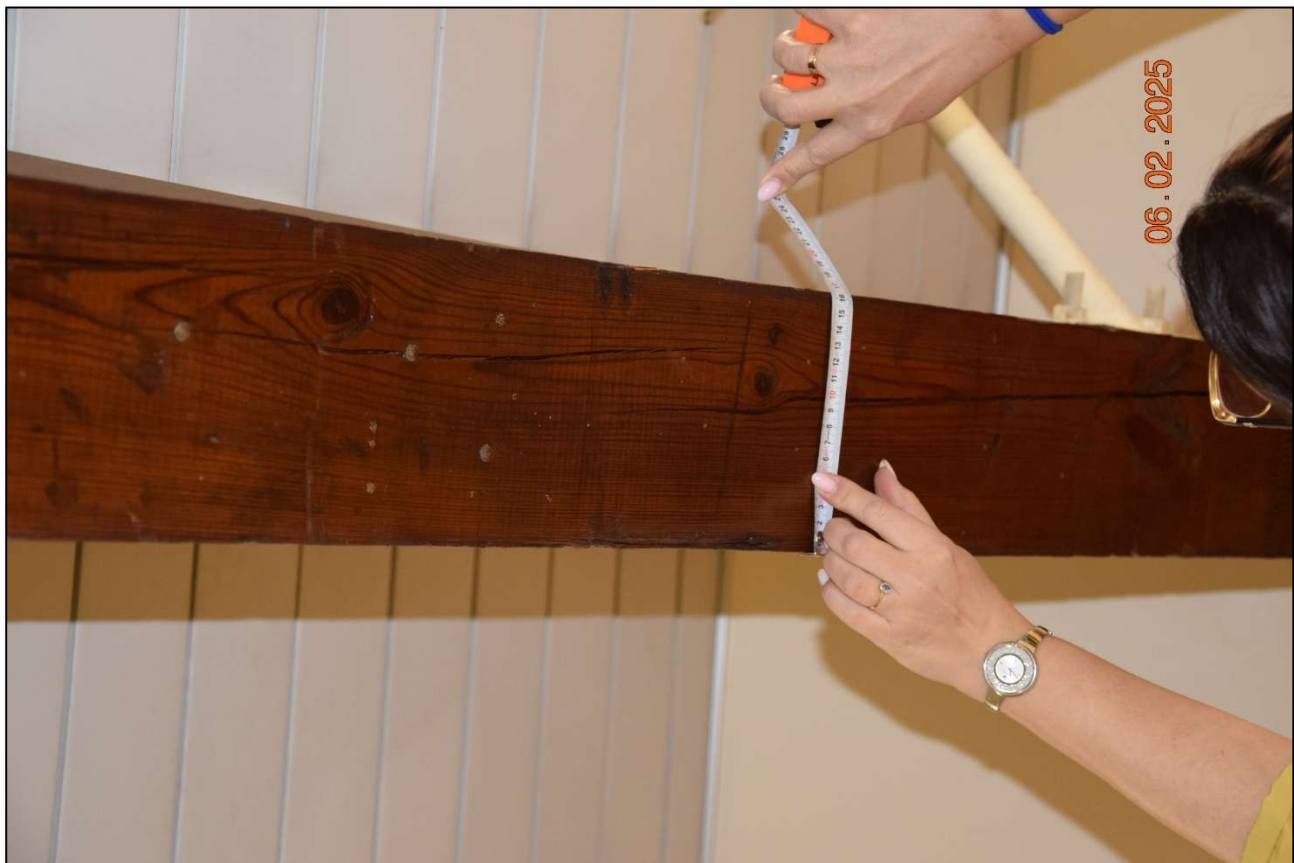
Fot. 166 Szerokość dźwigara 16 cm – zgodnie z dokumentacją projektową. (fot. Rafał Fit)

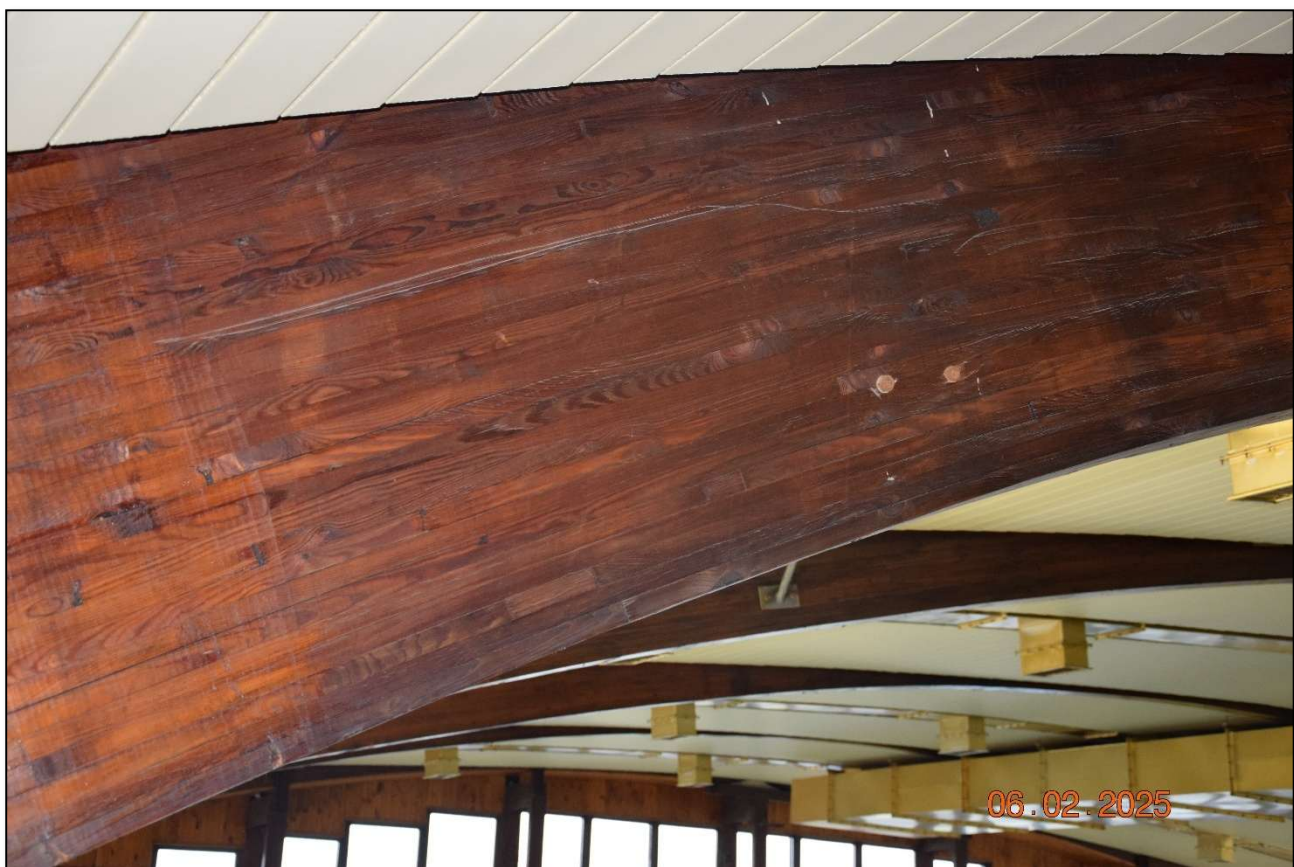
Fot. 167 Widok ogólny stanu technicznego dźwigara – bez uwag. (fot. Rafał Fit)

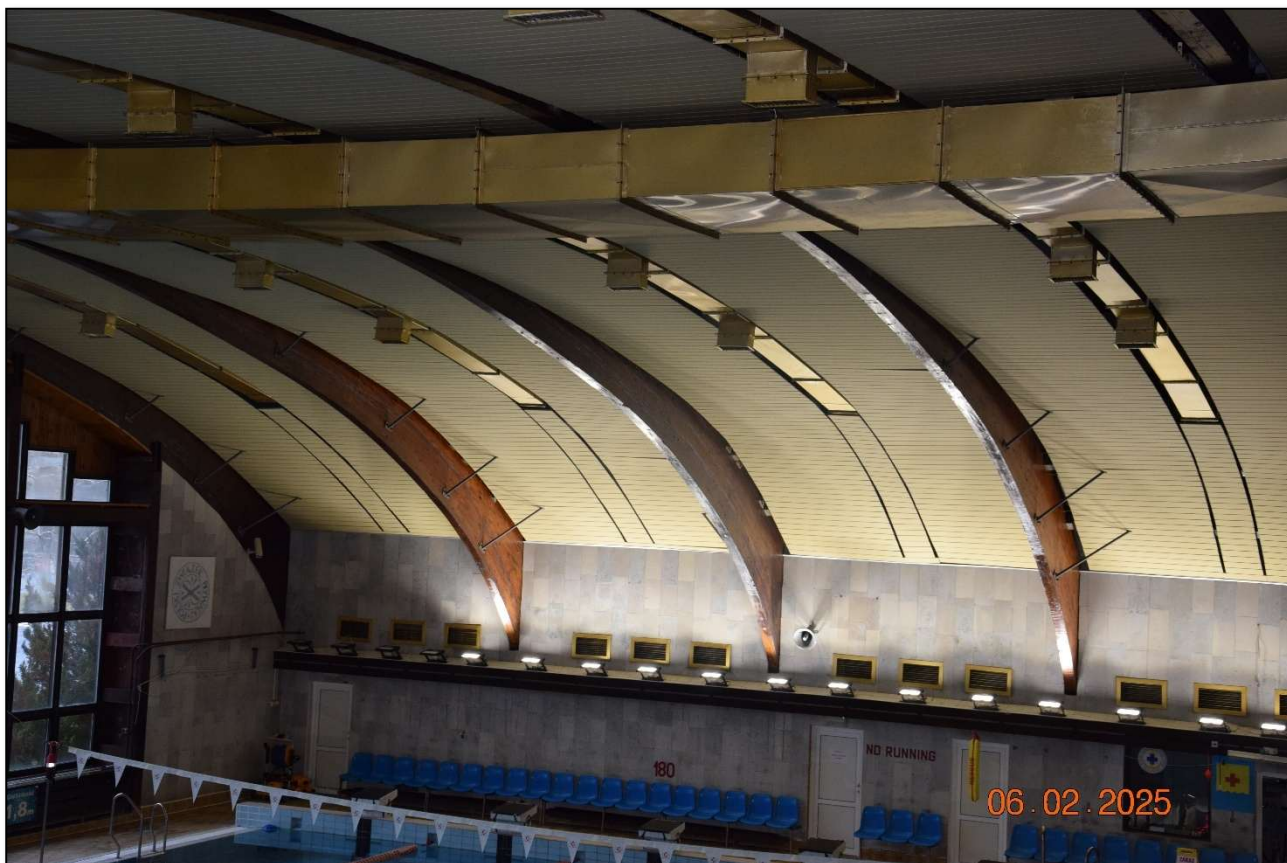
Fot. 168 Widok ogólny stanu technicznego dźwigarów w hali basenowej – bez uwag. (fot. Rafał Fit)

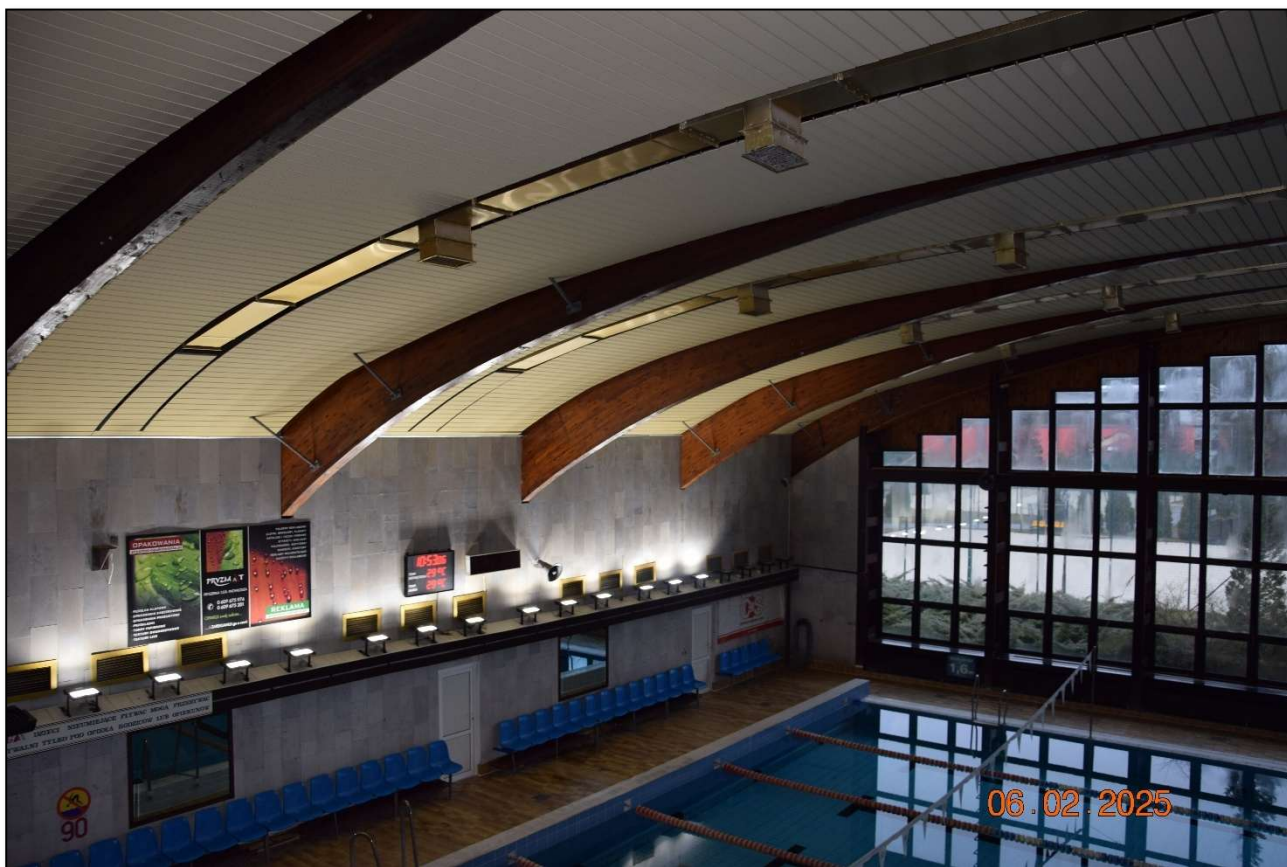
Fot. 169 Widok ogólny stanu technicznego dźwigarów w hali basenowej – bez uwag. (fot. Rafał Fit)

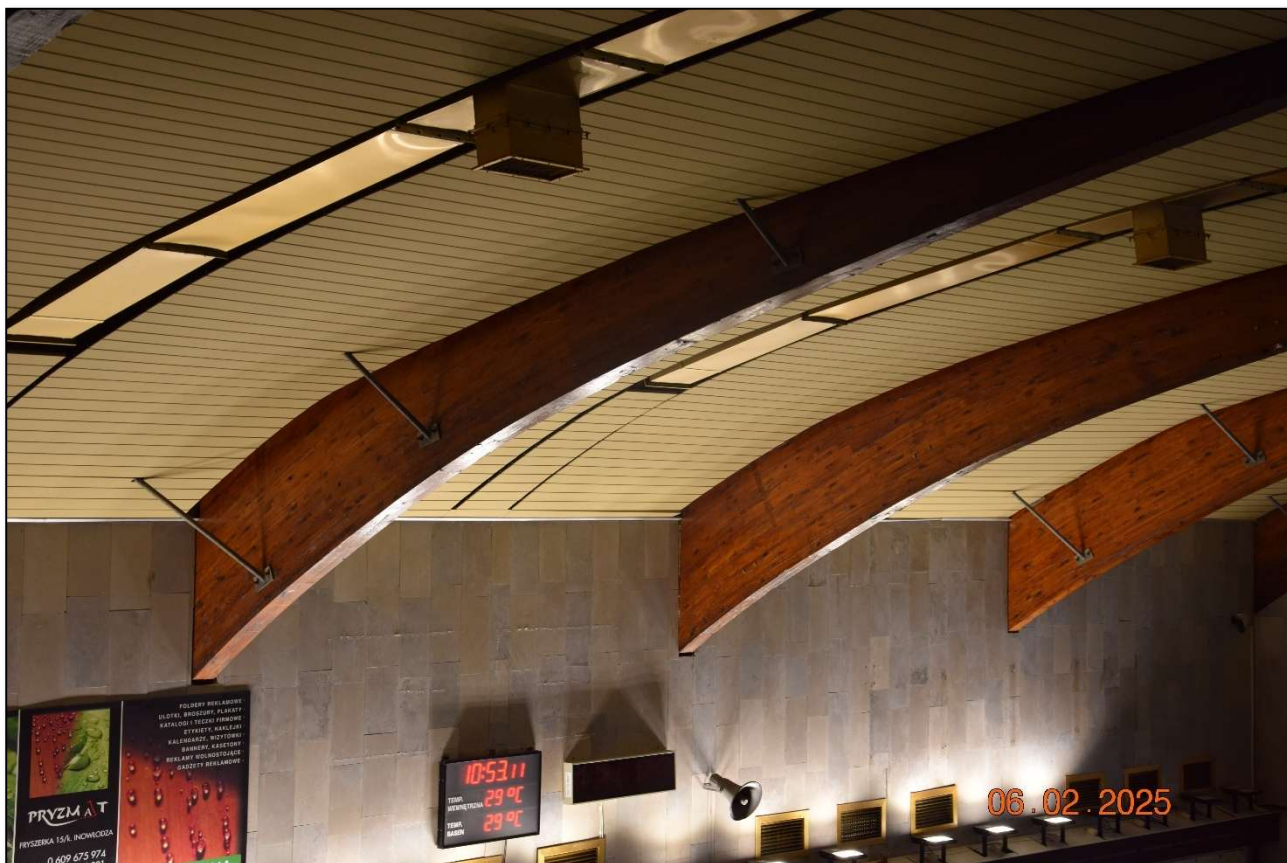
Fot. 170 Widok ogólny stanu technicznego dźwigarów w hali basenowej – bez uwag. (fot. Rafał Fit)

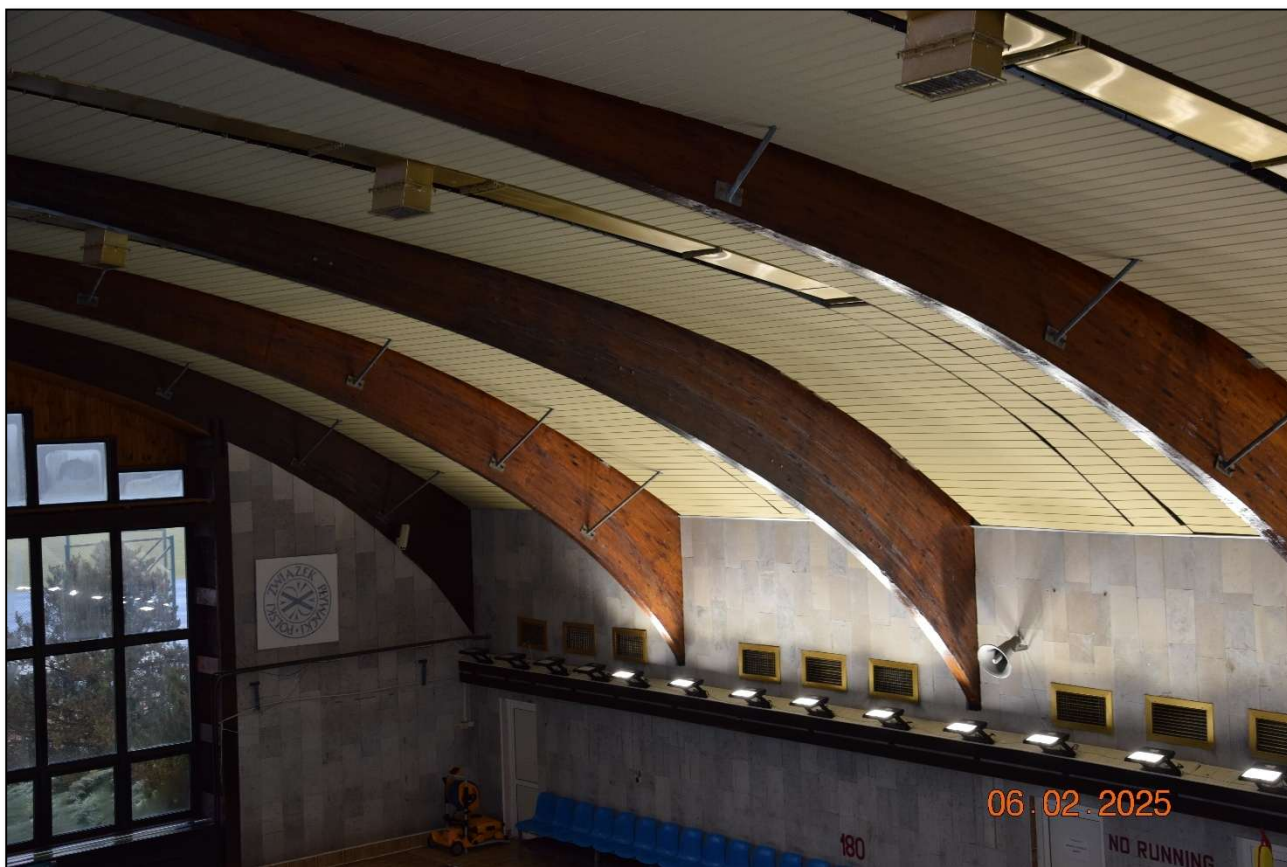
Fot. 171 Widok ogólny stanu technicznego dźwigarów w hali basenowej – bez uwag. (fot. Rafał Fit)

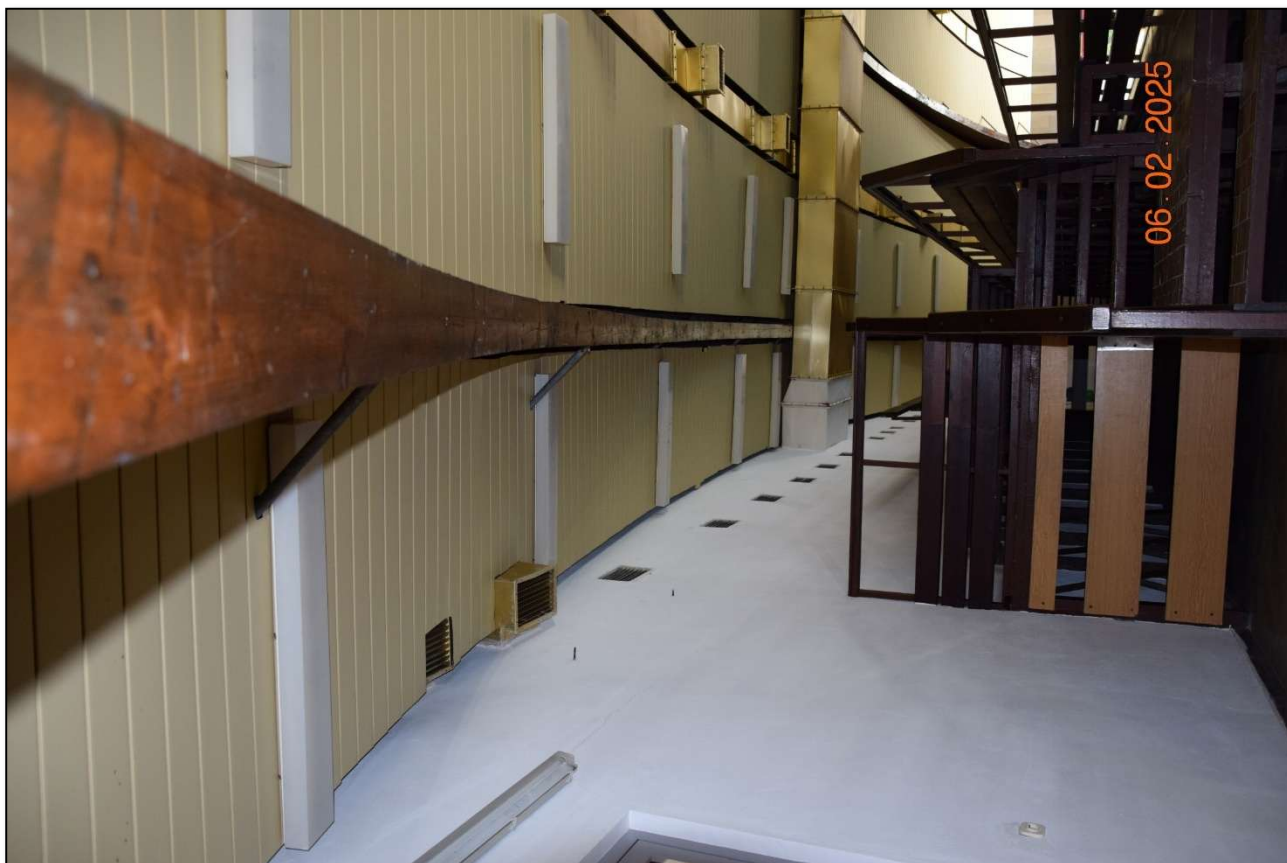
Fot. 172 Analiza wyboczenia i zwichrzenia dźwigarów – nie stwierdzono niepokojących oznak. (fot. Rafał Fit)

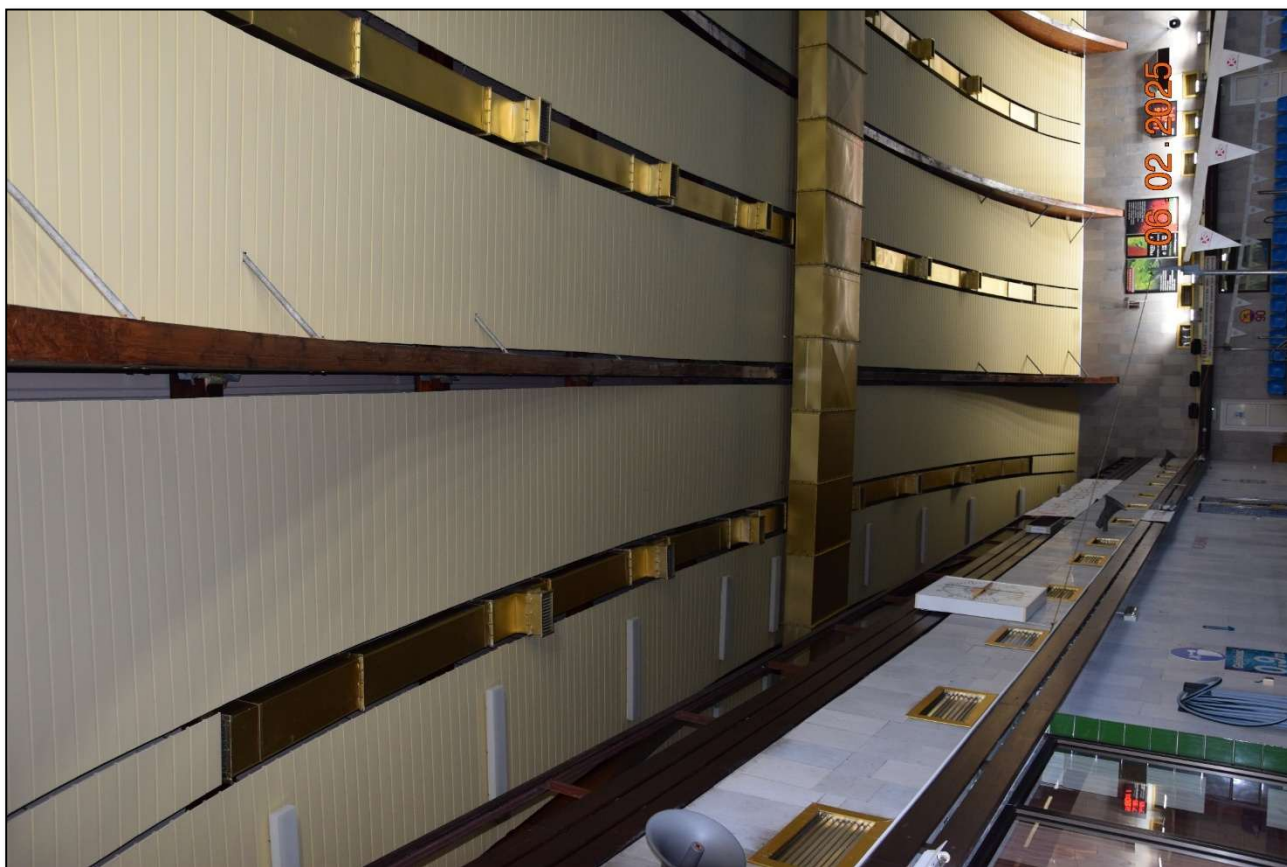
Fot. 173 Analiza wyboczenia i zwichrzenia dźwigarów – nie stwierdzono niepokojących oznak. (fot. Rafał Fit)
