EKSPERTYZA TECHNICZNA

Budowlano-konstrukcyjna wraz z istotnymi warunkami dla oceny stanu technicznego i zaleceniami dalszej poprawnej eksploatacji budynku pływalni w kompleksie Centralnego Ośrodka Sportu – Ośrodka Przygotowań Olimpijskich w Spale

Aleja Prezydenta Ignacego Mościckiego 6, 97-215 Spała, województwo łódzkie

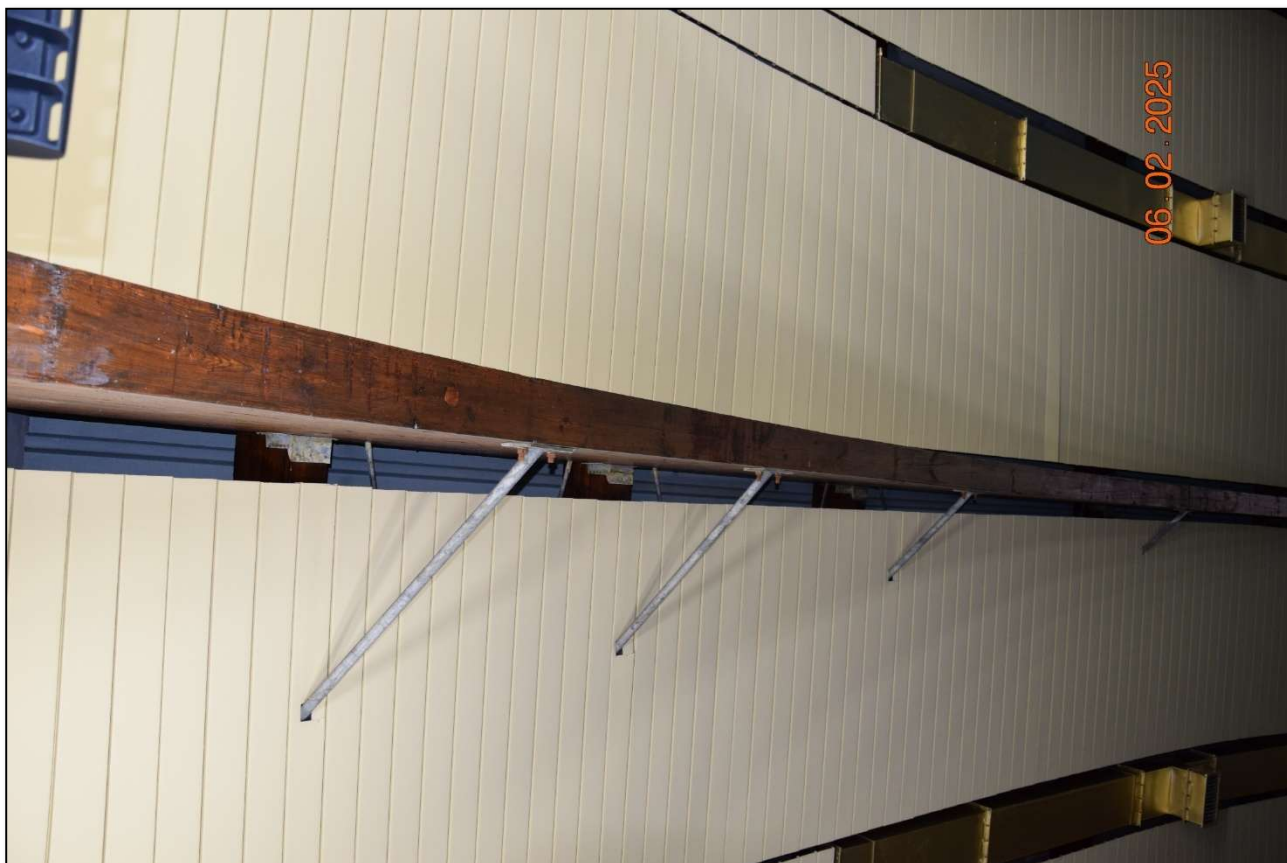
Fot. 174 Analiza wyboczenia i zwichrzenia dźwigarów – nie stwierdzono niepokojących oznak. (fot. Rafał Fit)

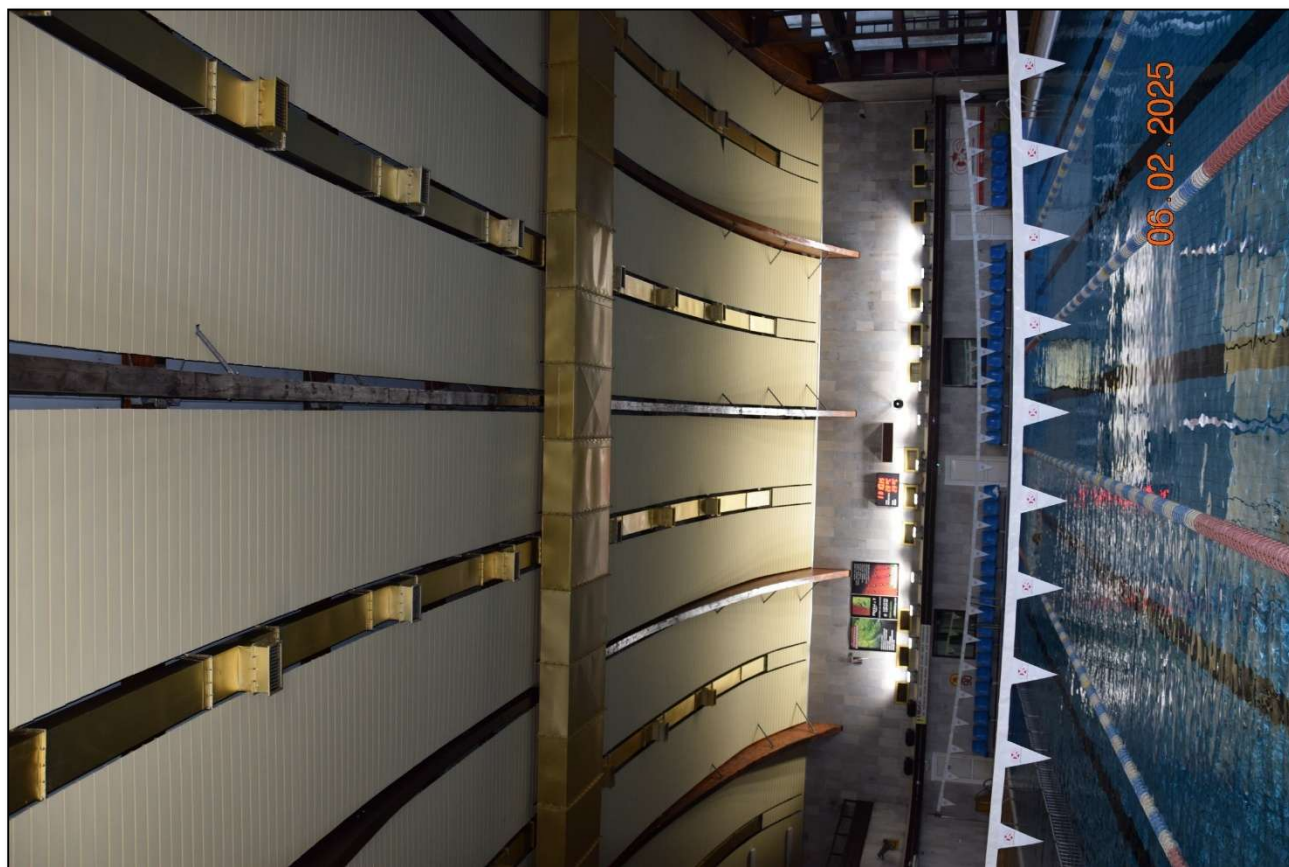
Fot. 177 Analiza wyboczenia i zwichrzenia dźwigarów – nie stwierdzono niepokojących oznak. (fot. Rafał Fit)

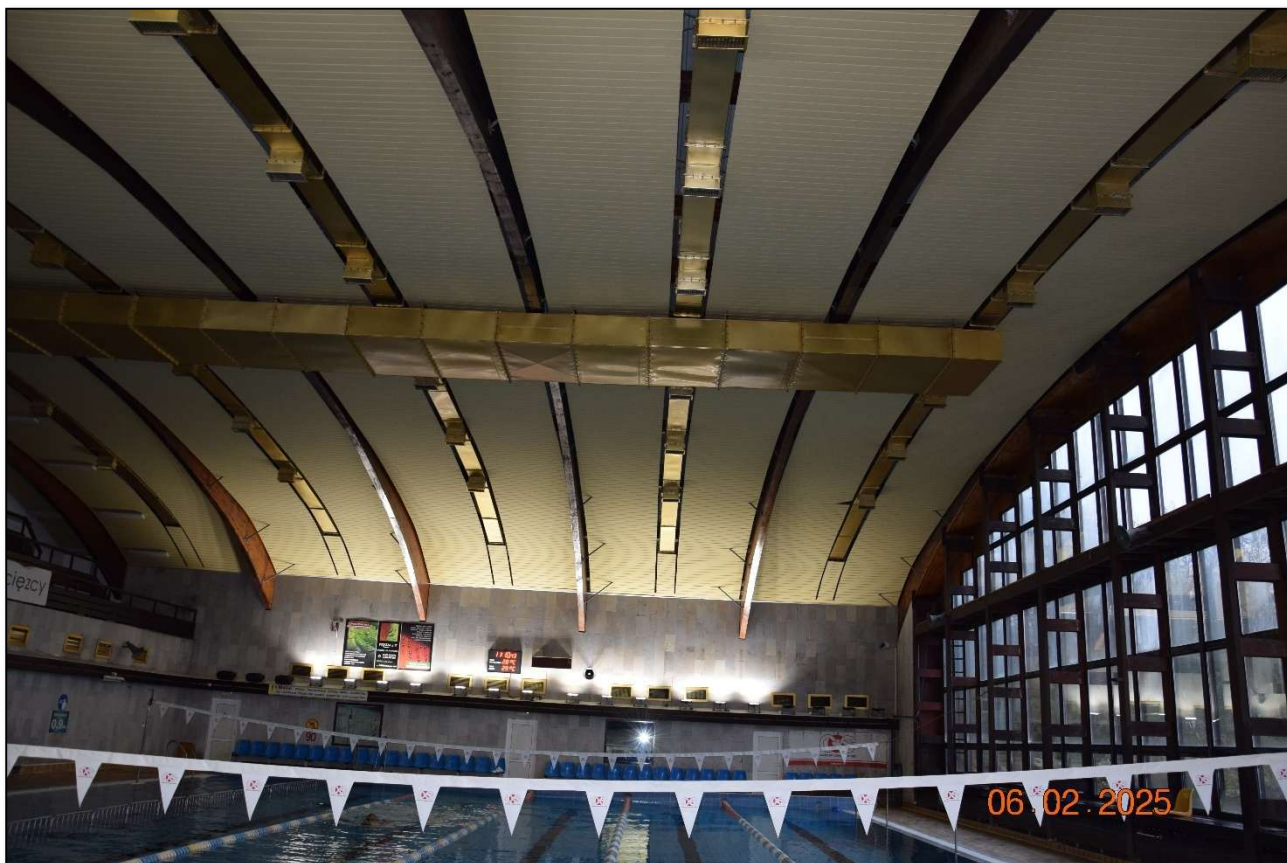
Fot. 178 Analiza wyboczenia i zwichrzenia dźwigarów – nie stwierdzono niepokojących oznak. (fot. Rafał Fit)

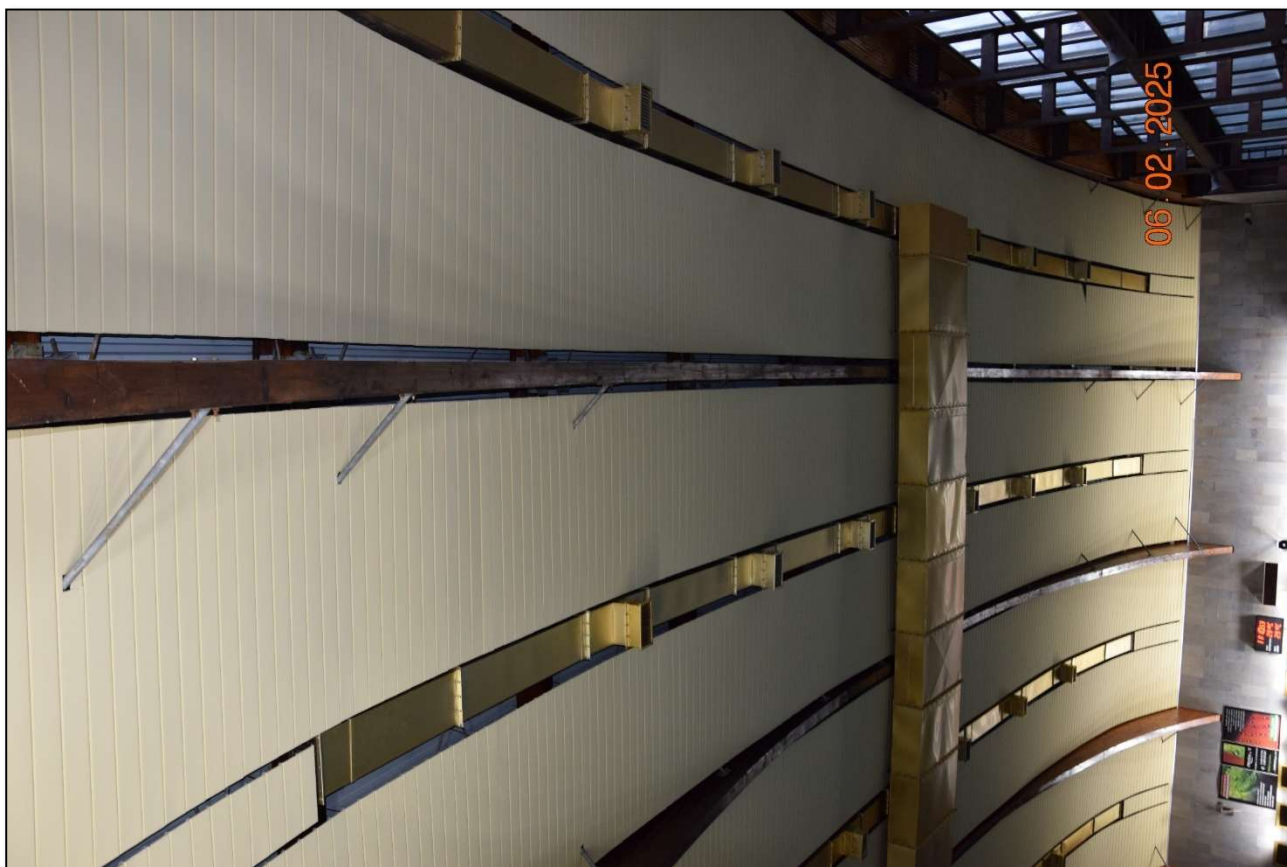
Fot. 179 Analiza wyboczenia i zwichrzenia dźwigarów – nie stwierdzono niepokojących oznak. (fot. Rafał Fit)

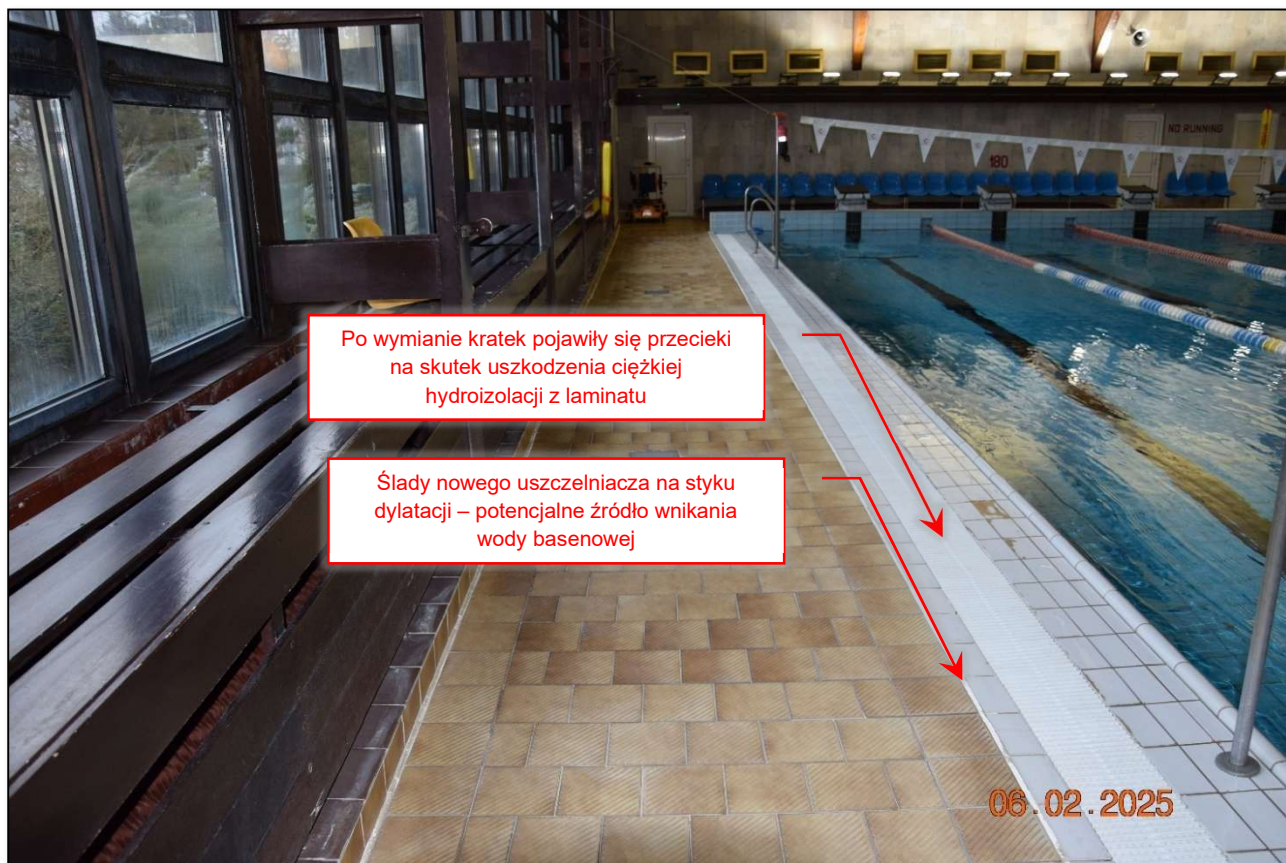
Fot. 180 Widok ogólny okładzin posadzek ceramicznych – stan techniczny zły. Posadzki po 35 latach użytkowania utraciły już swoje właściwości. (fot. Rafał Fit)

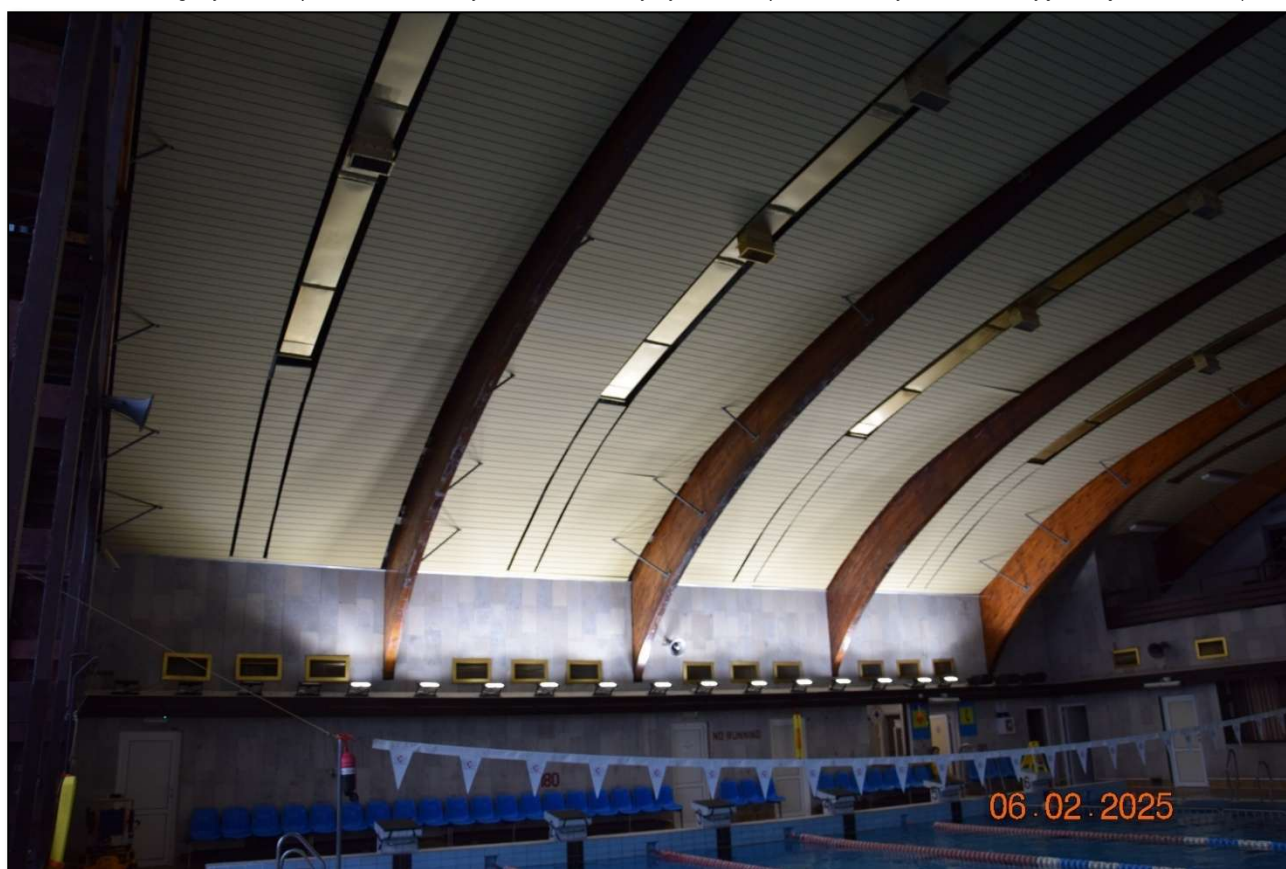
Fot. 181 Widok ogólny sufitów podwieszanych. Stan techniczny – dobry. Nie stwierdzono luźnych elementów mogących zagrażać życiu lub zdrowiu. (fot. Rafał Fit)

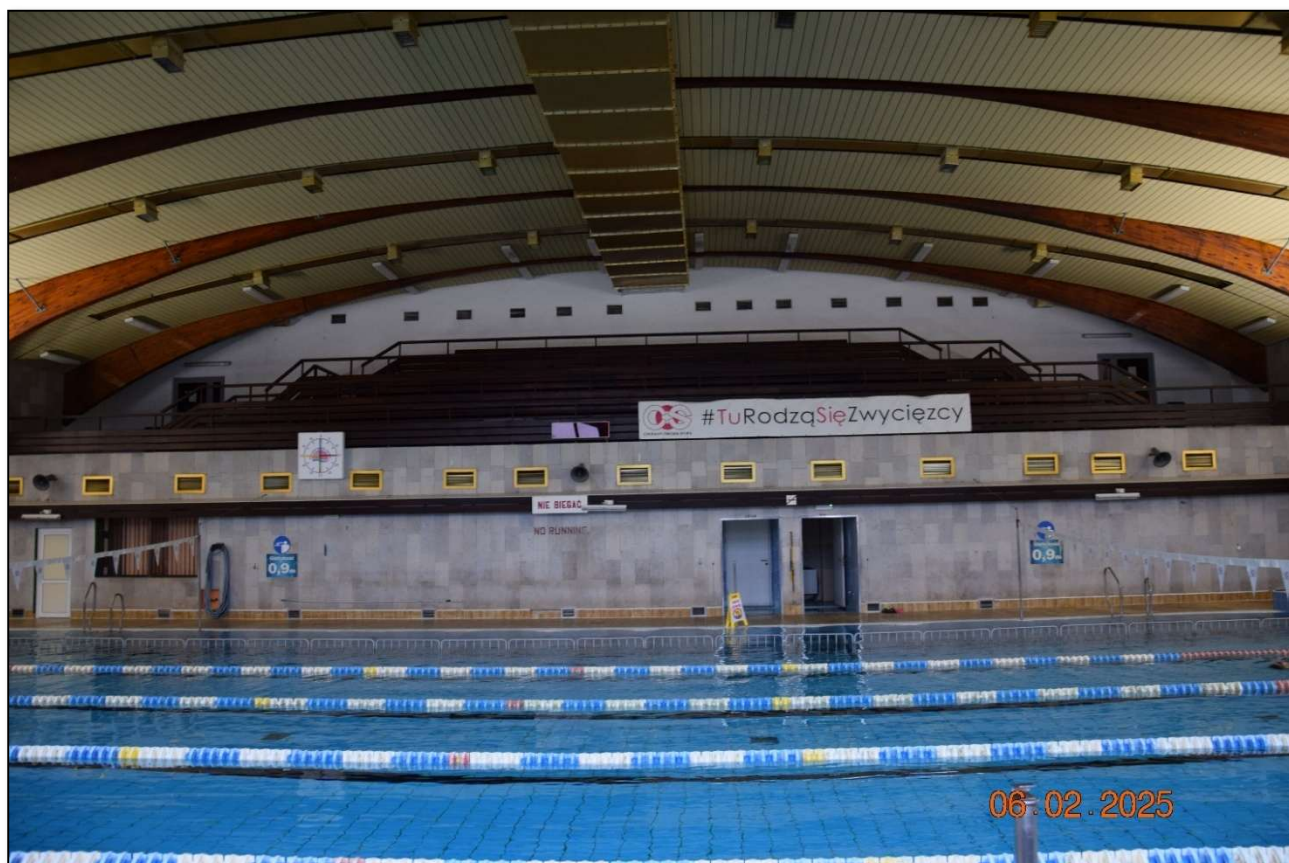
Fot. 182 Widok ogólny kamiennych okładzin ściennych. Stan techniczny – dobry. Nie stwierdzono odspojonych i luźnych elementów. (fot. Rafał Fit)

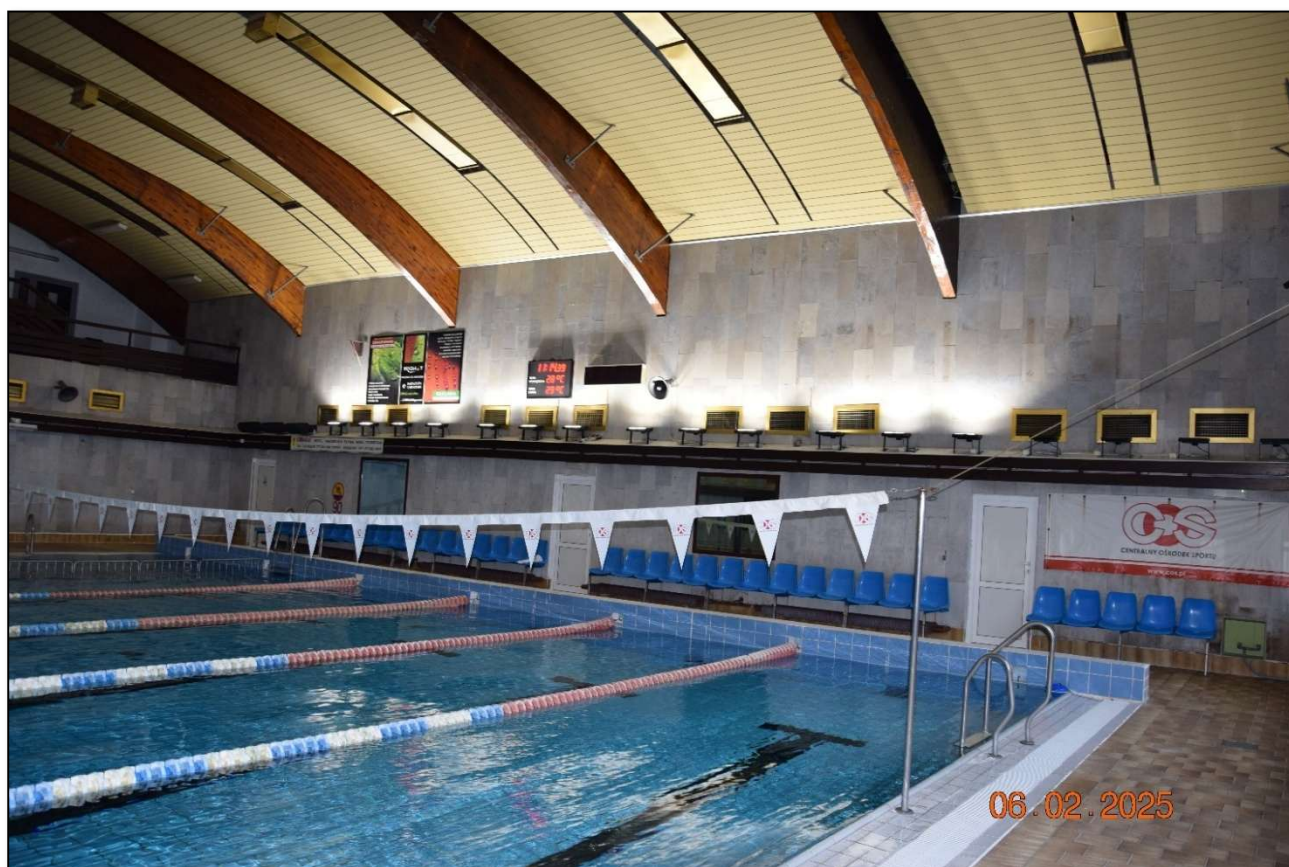
Fot. 183 Widok ogólny kamiennych okładzin ściennych. Stan techniczny – dobry. Nie stwierdzono odspojonych i luźnych elementów. (fot. Rafał Fit)

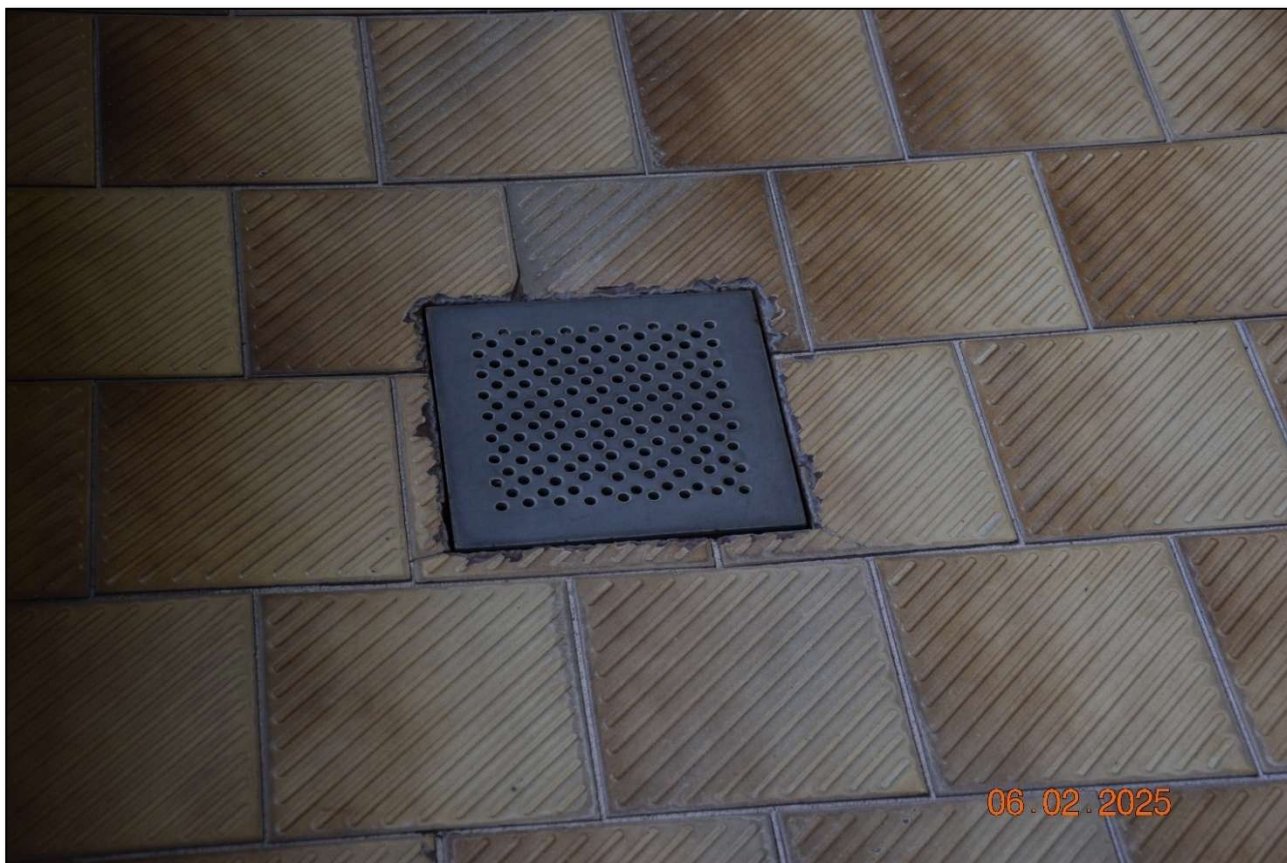
Fot. 184 Detal zużycia poziomych okładzin ceramicznych. Widoczne odpryski szkliva mogą powodować ostre krawędzie i ryzyko skaleczenia osób korzystających z pływalni.(fot. Rafał Fit)

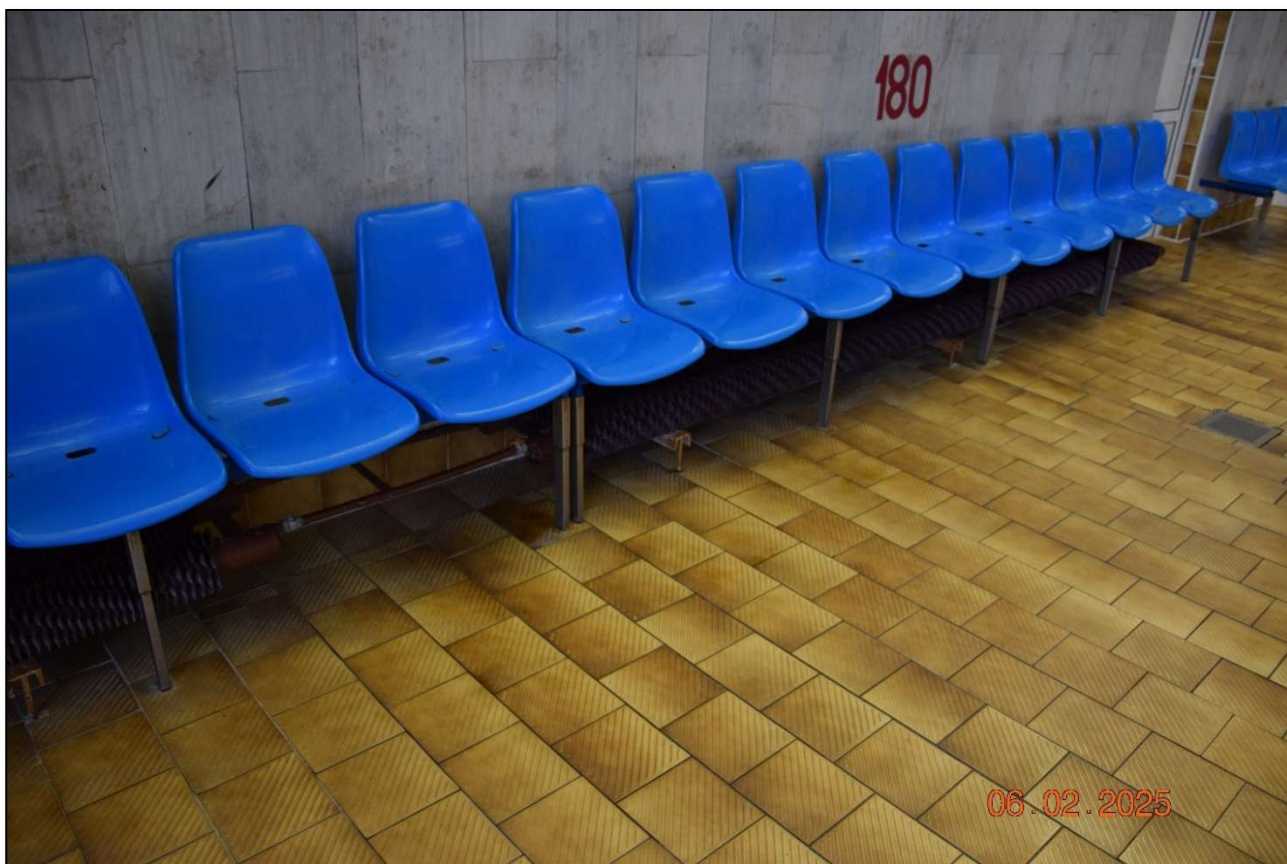
Fot. 185 Detal zużycia poziomych okładzin ceramicznych. Widoczne odpryski szkliva mogą powodować ostre krawędzie i ryzyko skaleczenia osób korzystających z pływalni.(fot. Rafał Fit)

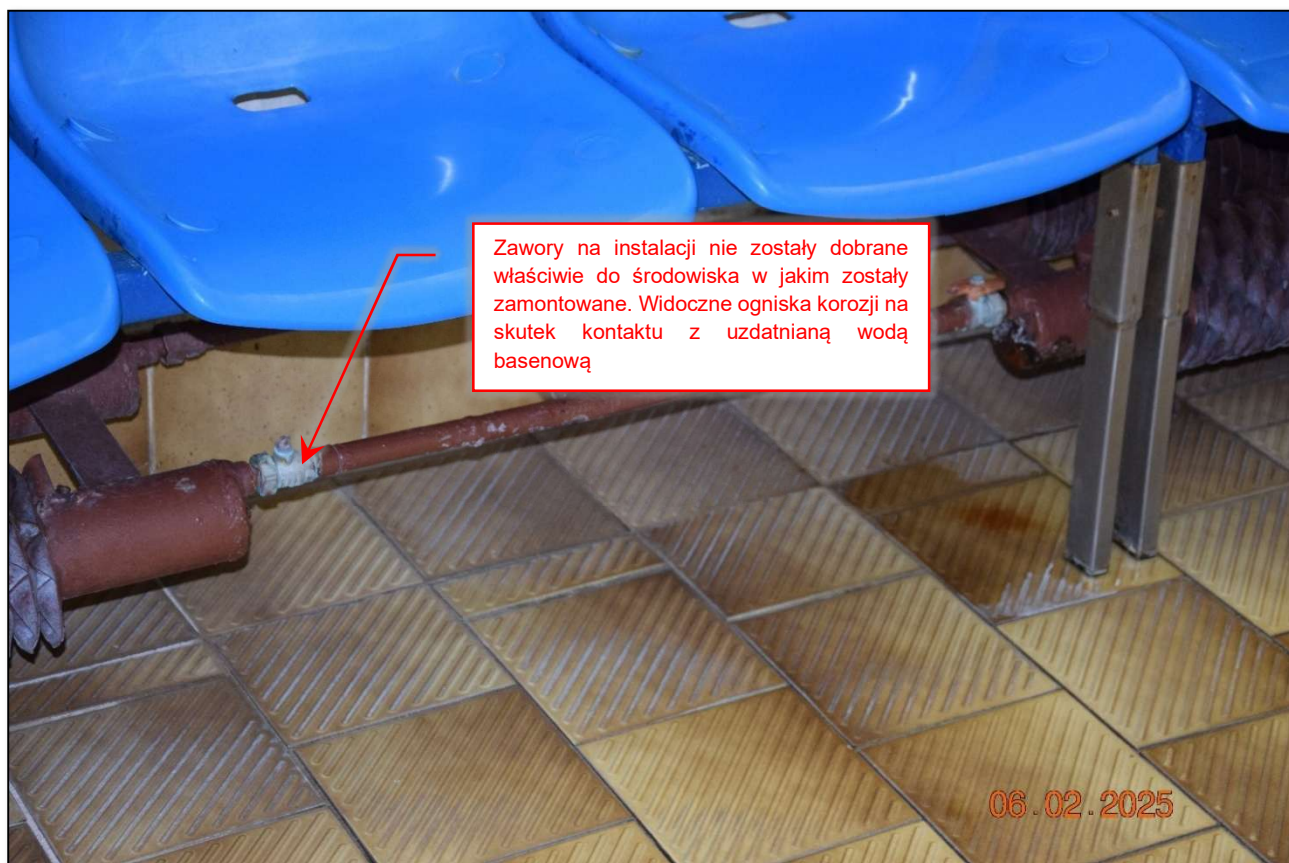
Fot. 186 Instalacje ogrzewcze zainstalowane na hali basenowej nie spełniają obecnych standardów efektywności energetycznej. (fot. Rafał Fit)

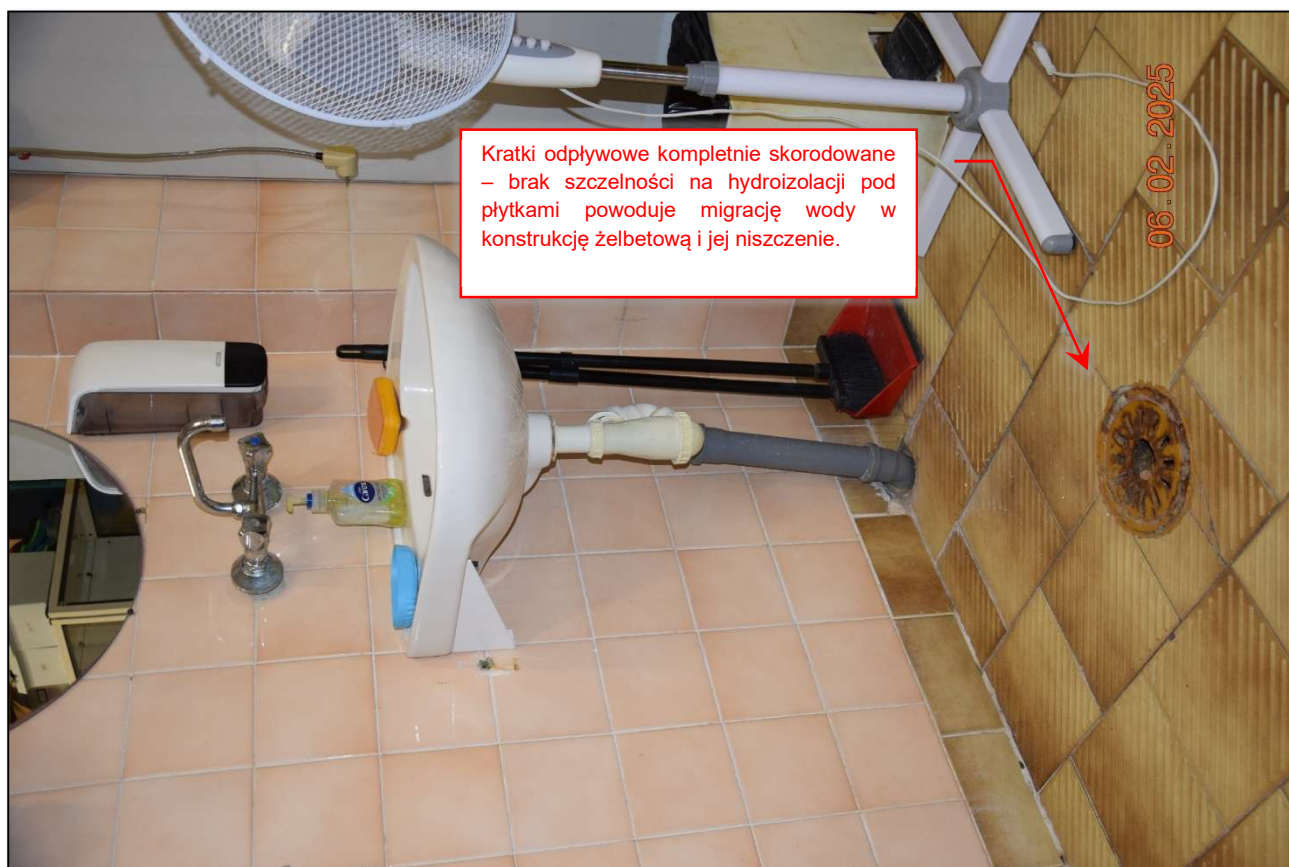
Fot. 187 Okładziny ścienne jak i podłogowe stan techniczny zły – uległy naturalnemu zużyciu na skutek eksploatacji. (fot. Rafał Fit)

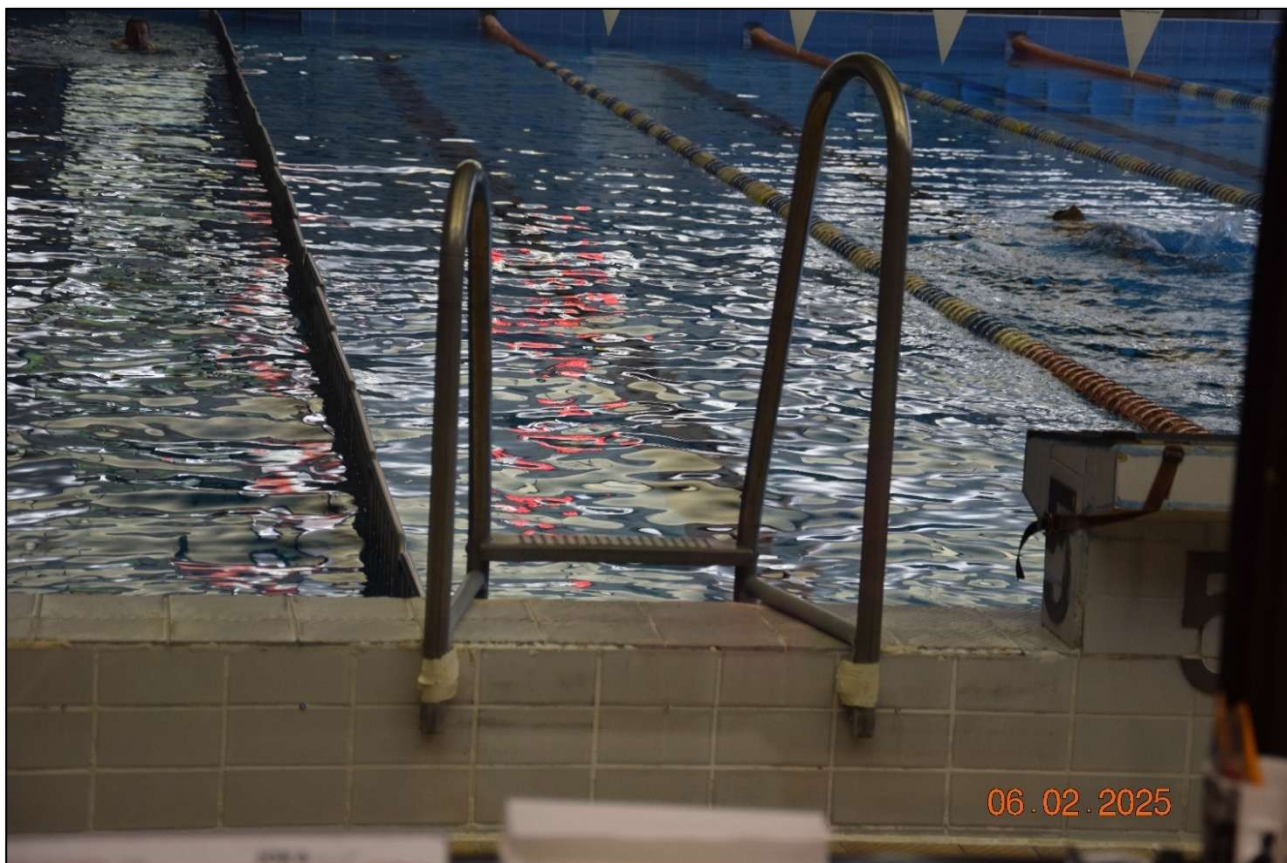
Fot. 188 Okładziny ceramiczne jak i hydroizolacja po 35 latach użytkowania wymaga już wymiany. Brak szczegółowych informacji w dokumentacji o rodzaju zastosowanej izolacji (fot. Rafał Fit)

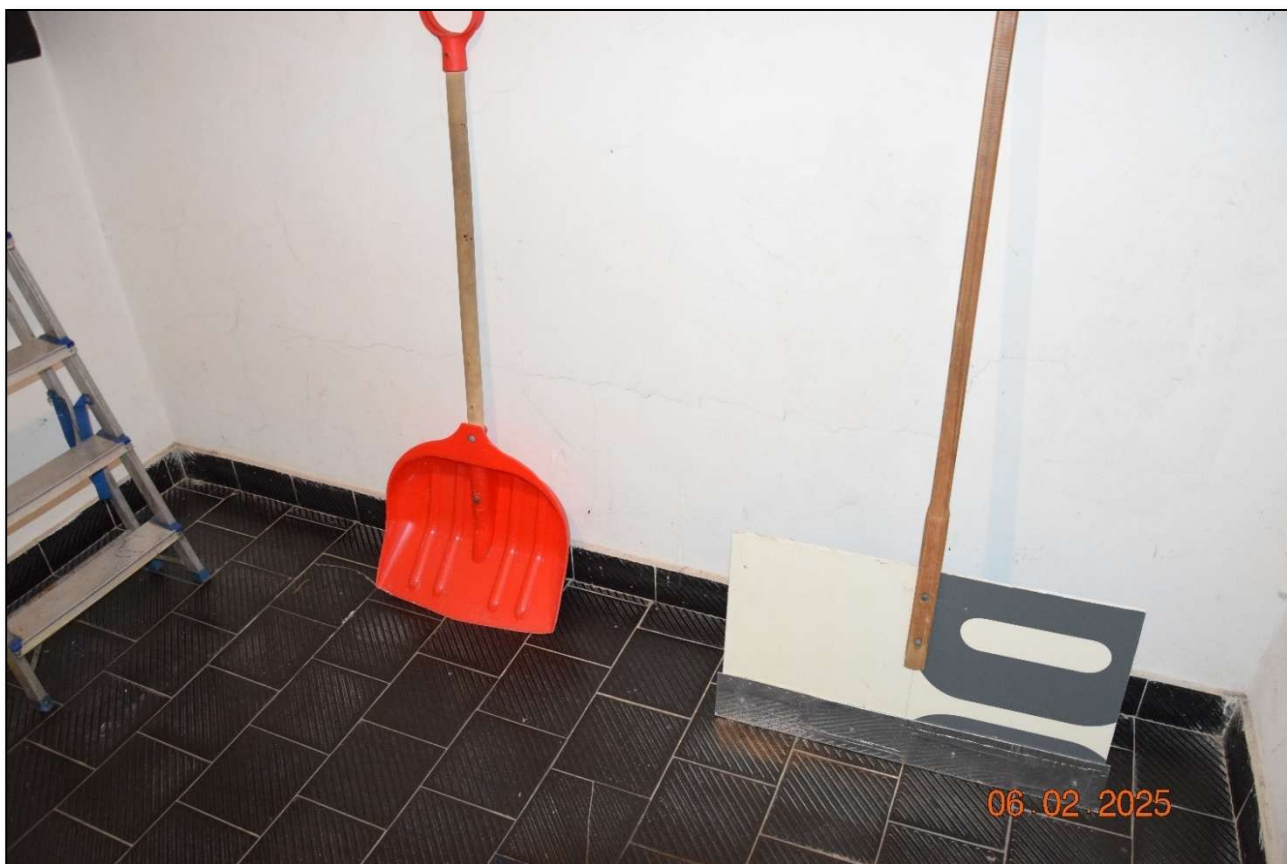
Fot. 189 Ceramiczne okładziny podłogowe w pomieszczeniach technicznych związanych z funkcjonowaniem basenu stan techniczny zły – uległy naturalnemu zużyciu na skutek eksploatacji. (fot. Rafał Fit)

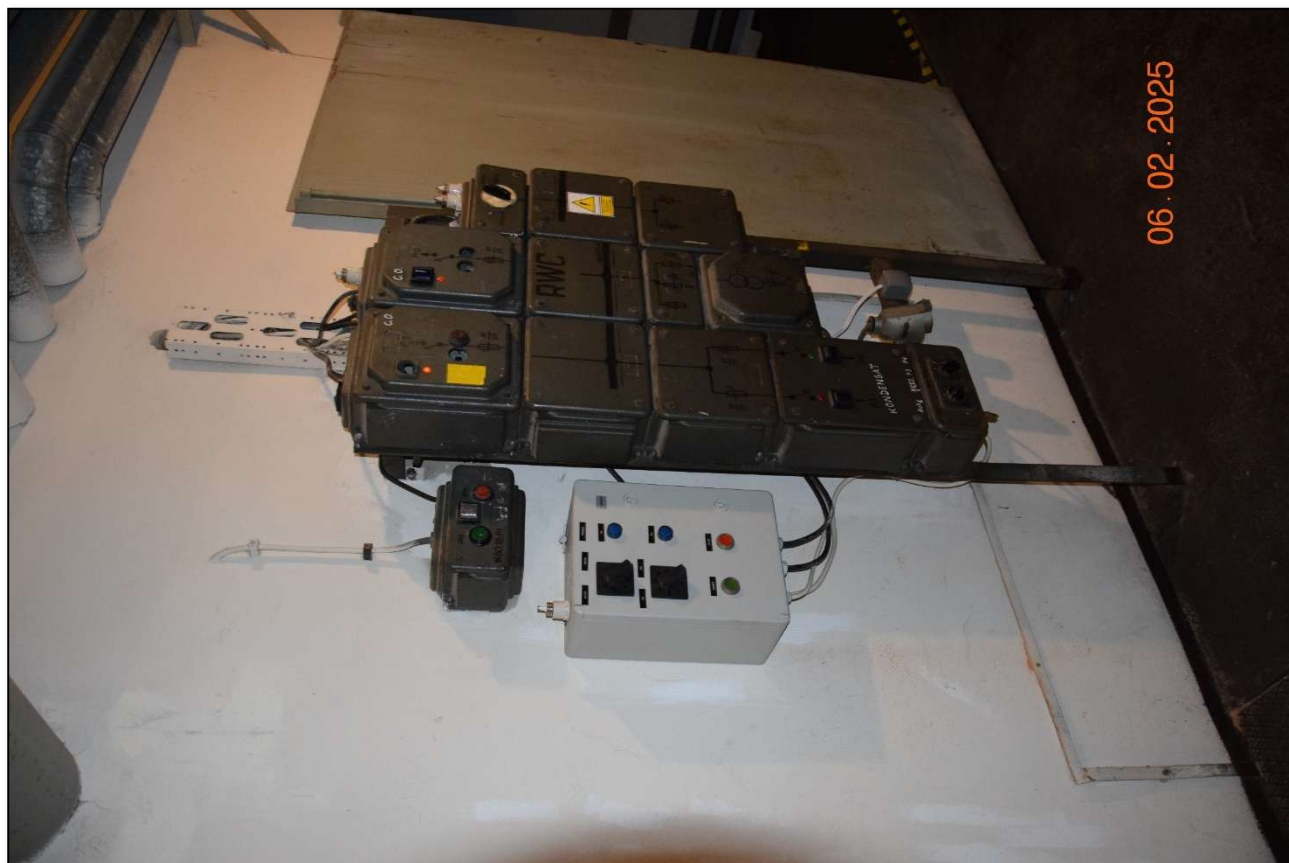
Fot. 190 Wewnętrzne rozdzielnie elektryczne rozdziału mocy starego typu. Zalecana wymiana na nowe zunifikowane systemowe szafowe z możliwością instalacji aparatów bezpiecznikowych i różnicowoprądowych. (fot. Rafał Fit)

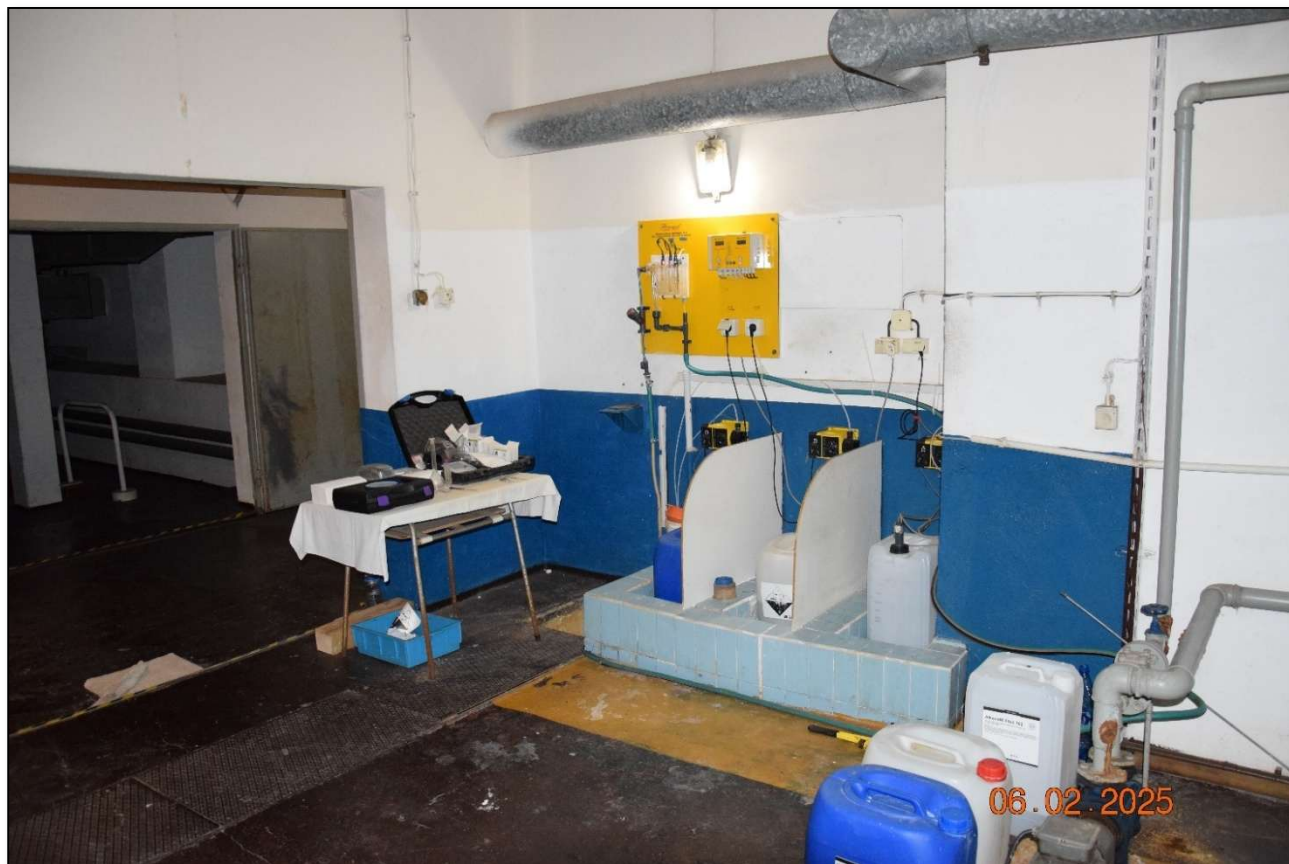
Fot. 191 Instalacja dozowanie chemii basenowej. Wymagane doprowadzenia do aktualnie obowiązujących przepisów higieniczno-sanitarnych m.in. wydzielone pomieszczenie o powierzchniach zmywalnych, oczomyjka itp..(fot. Rafał Fit)

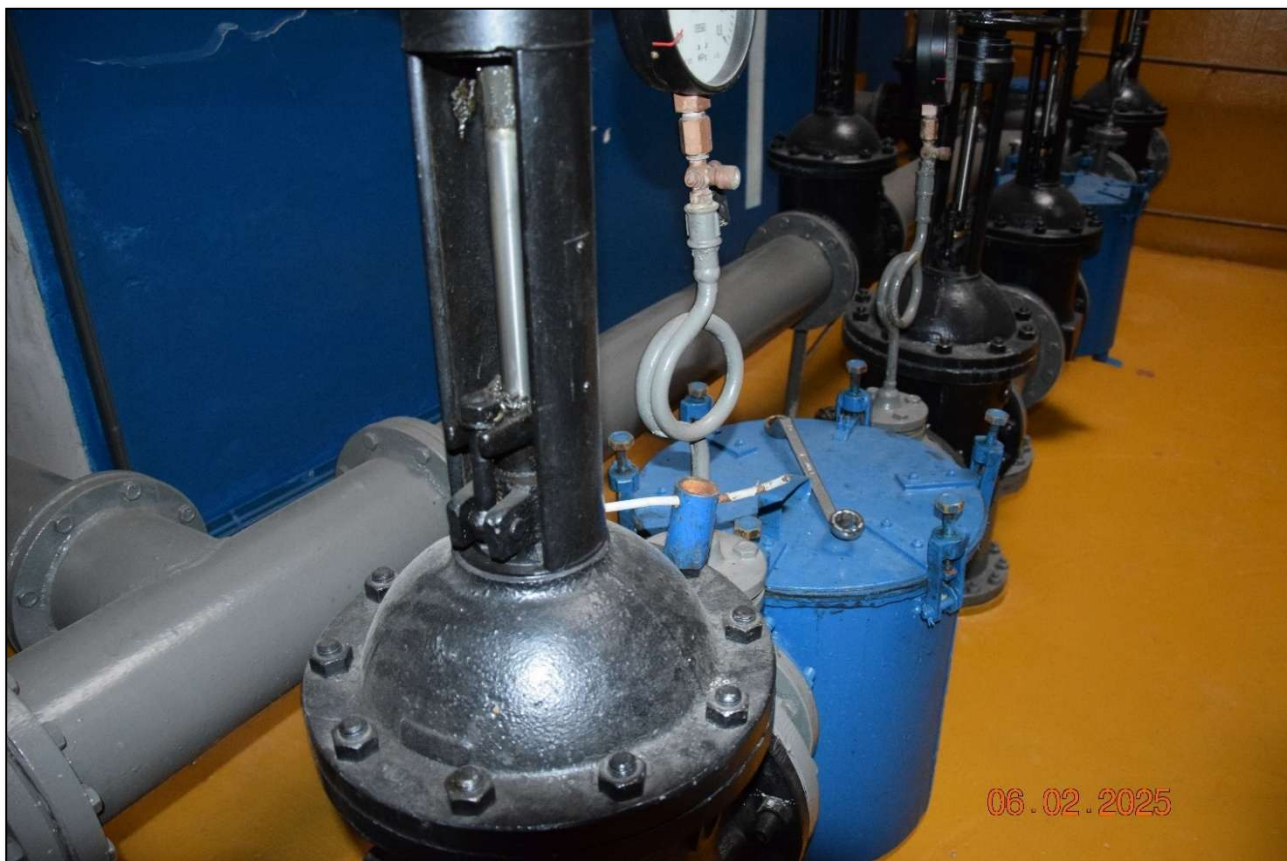
Fot. 192 Widok ogólny instalacji technologicznych funkcjonowania basen. Po 35 latach kontaktu z agresywnym środowiskiem zalecana jest wymiana z uwagi na duże ryzyko pojawiających się awarii. (fot. Rafał Fit)

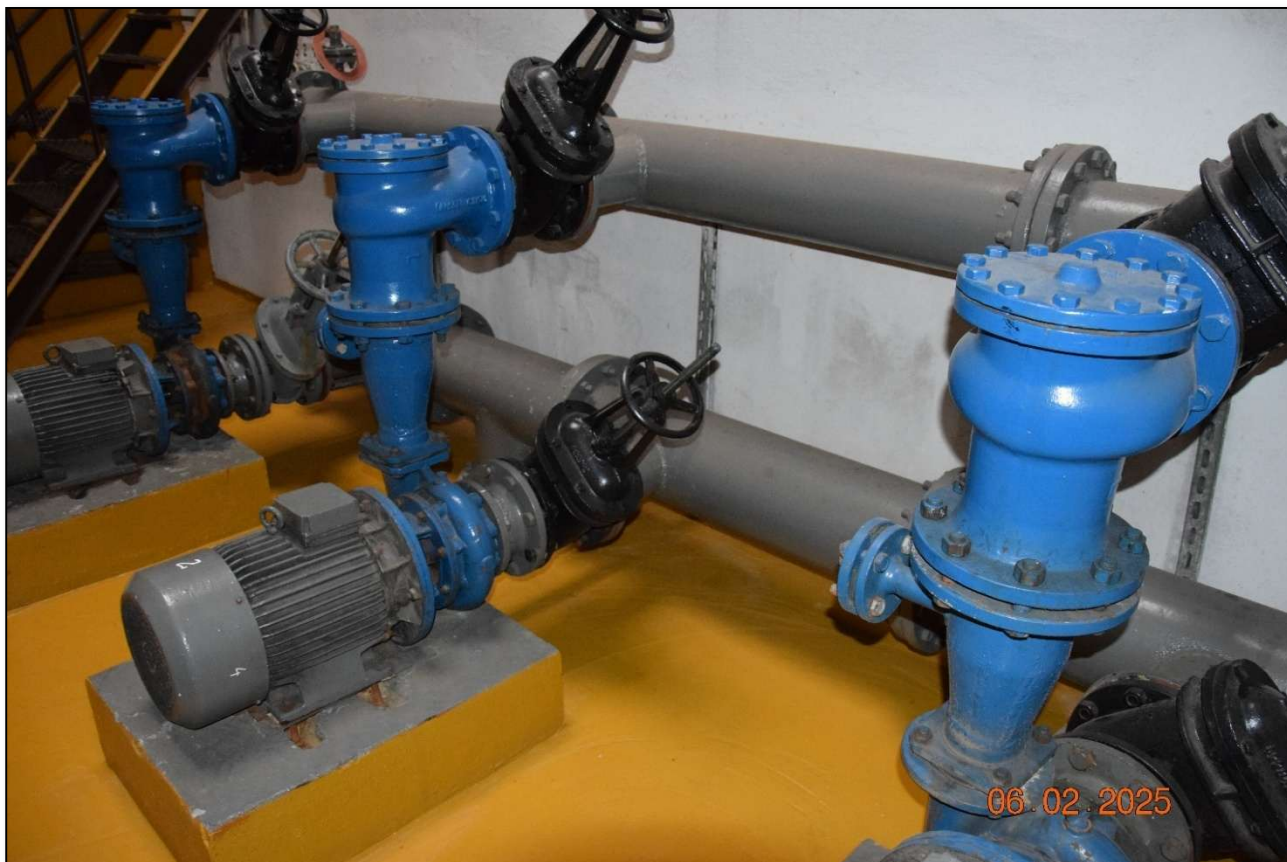
Fot. 193 Widok ogólny instalacji technologicznych funkcjonowania basen. Po 35 latach kontaktu z agresywnym środowiskiem zalecana jest wymiana z uwagi na duże ryzyko pojawiających się awarii. (fot. Rafał Fit)

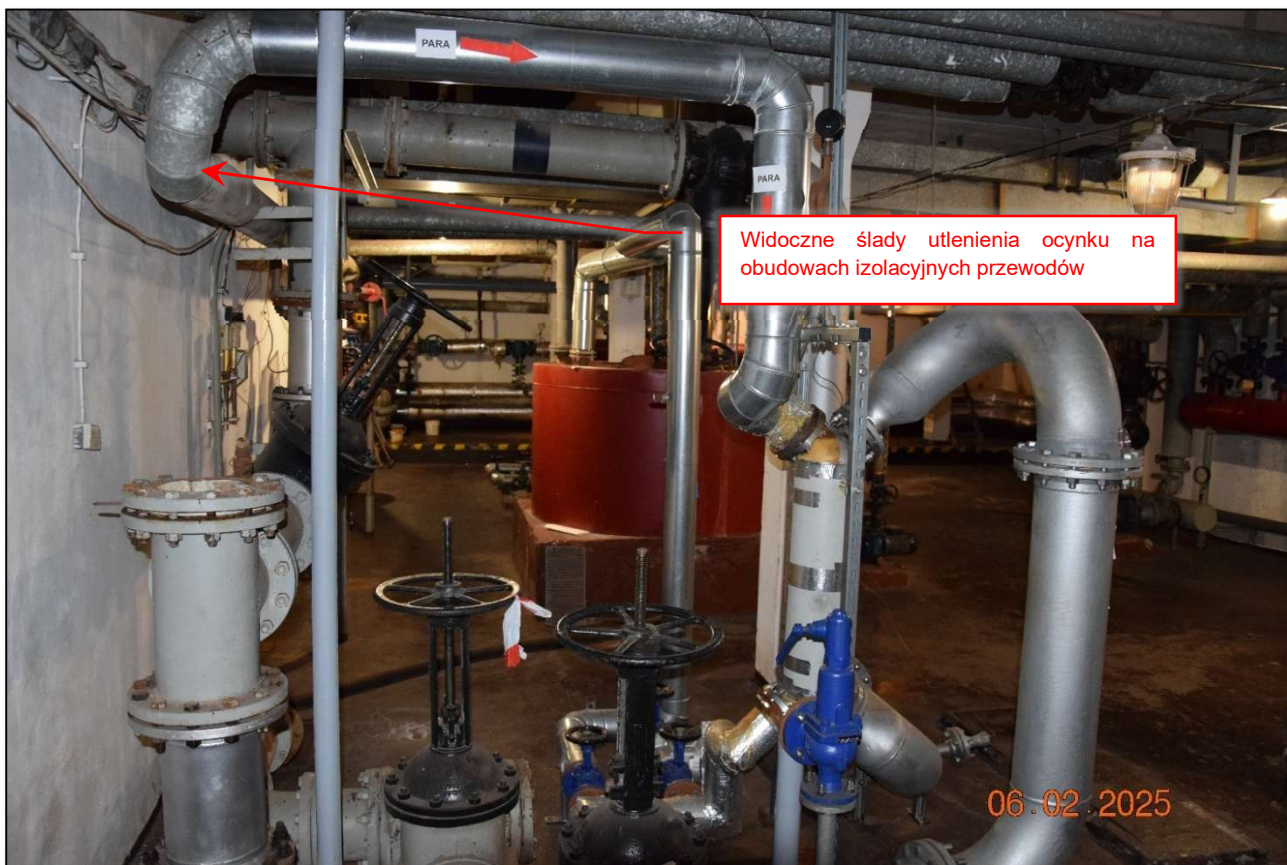
Fot. 201 Widok ogólny pomieszczenia technologicznego pompowni basenowej. Stan techniczny - dostateczny. (fot. Rafał Fit)

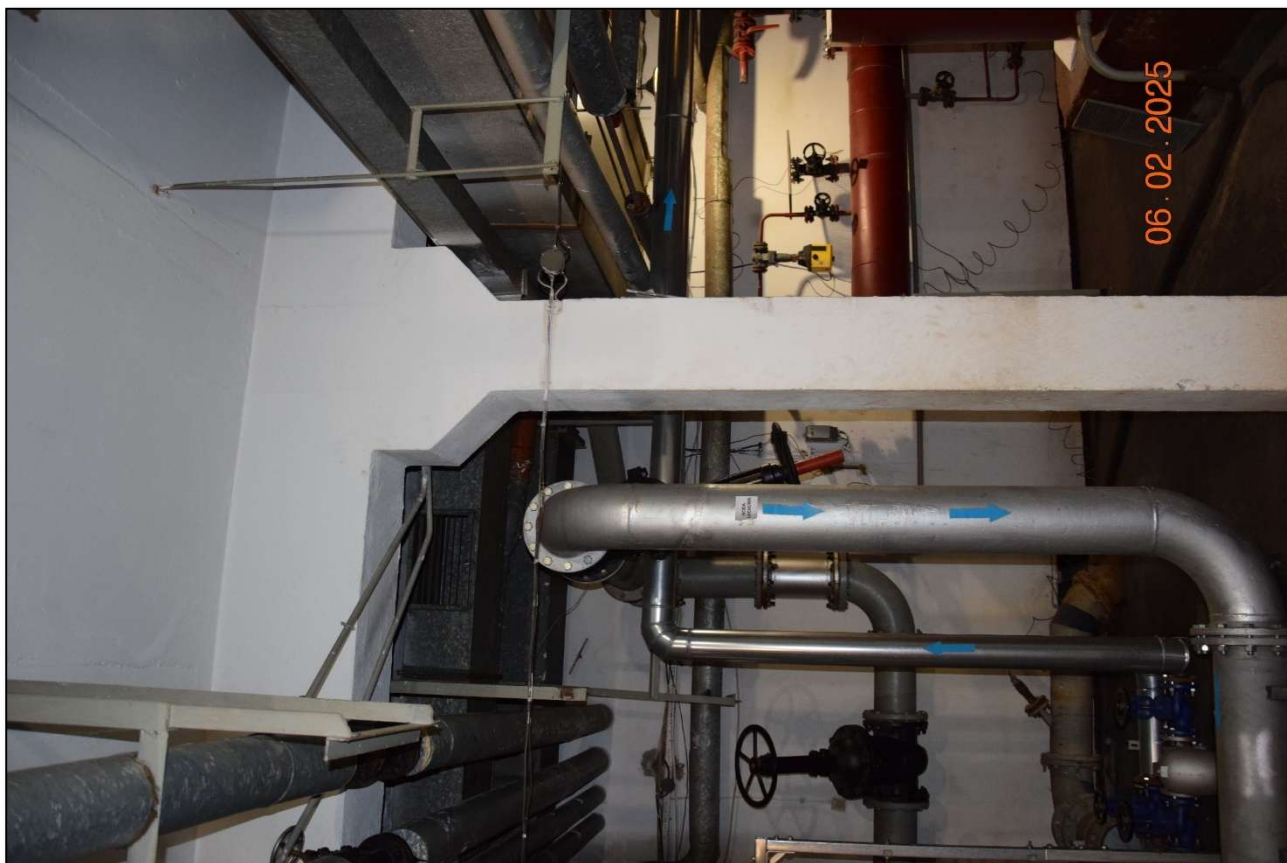
Fot. 204 Widok ogólny konstrukcji nośnej – stan techniczny dobry. Nie stwierdzono występowania karbonatyzacji betonu i śladów przekroczenia stanów granicznych. (fot. Rafał Fit)
