EKSPERTYZA TECHNICZNA

Budowlano-konstrukcyjna wraz z istotnymi warunkami dla oceny stanu technicznego i zaleceniami dalszej poprawnej eksploatacji budynku pływalni w kompleksie Centralnego Ośrodka Sportu – Ośrodka Przygotowań Olimpijskich w Spale

Aleja Prezydenta Ignacego Mościckiego 6, 97-215 Spała, województwo łódzkie

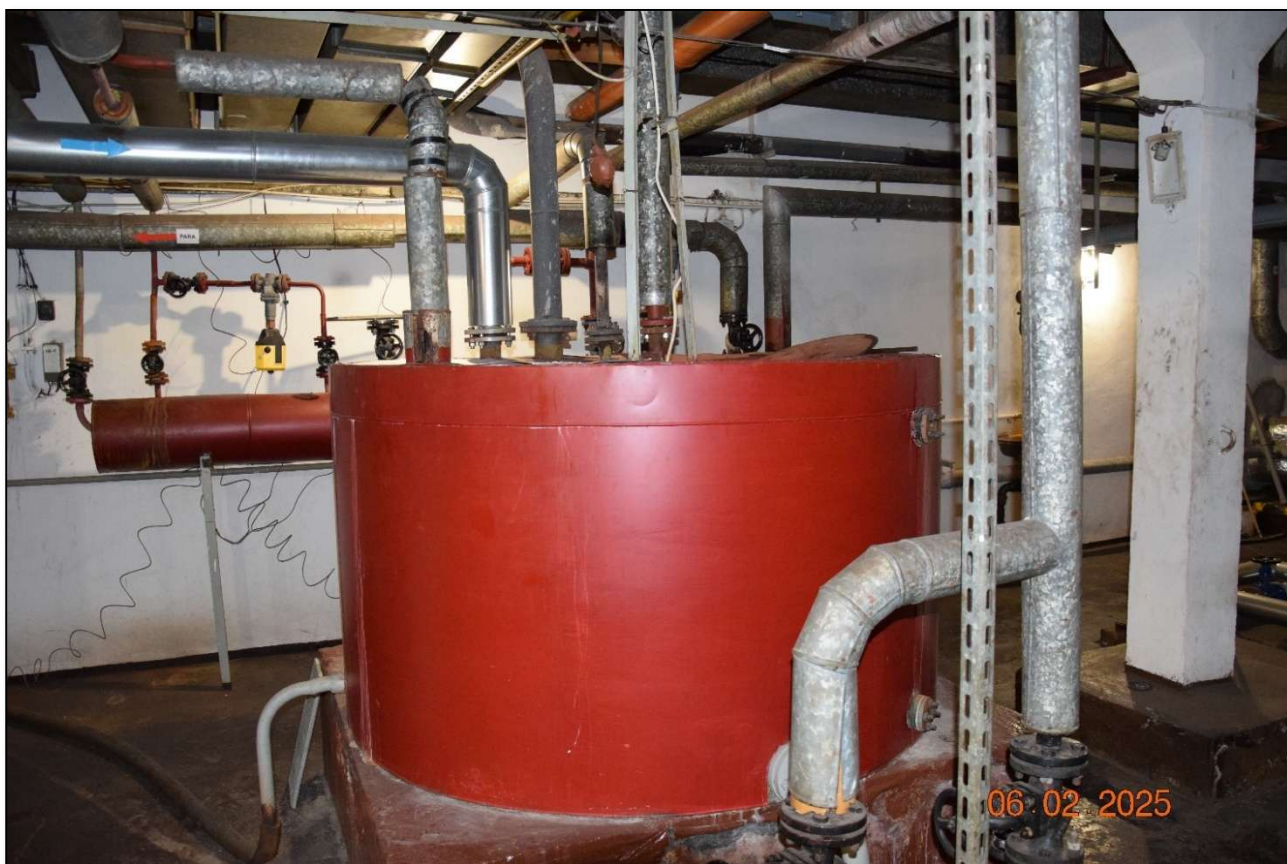
Fot. 205 Widok ogólny pomieszczenia technologicznego pompowni basenowej. Stan techniczny - dostateczny. (fot. Rafał Fit)

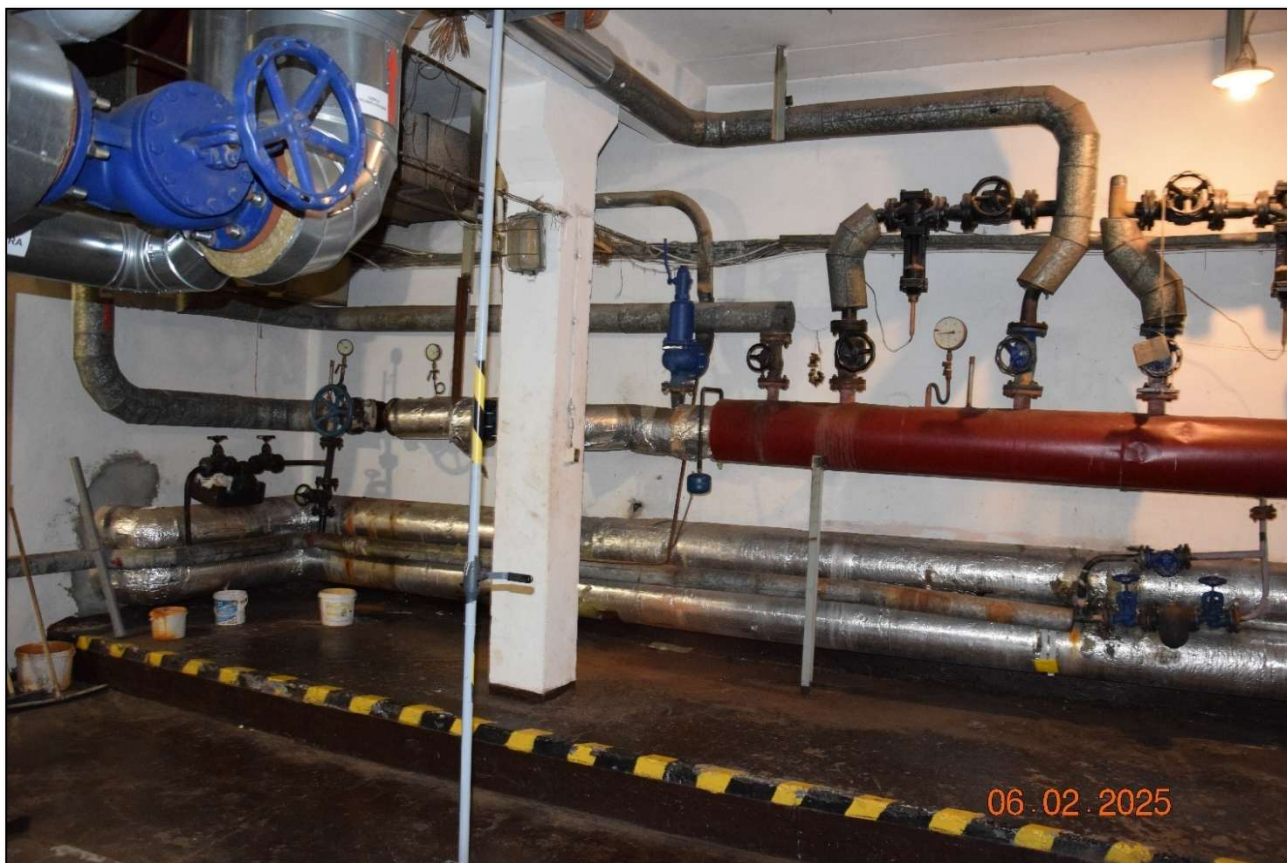
Fot. 206 Widok ogólny instalacji grzewczej. Widoczne ślady przecieków i rdzawych nalotów świadczą o wyeksploatowaniu materiałów z których została ona wykonana. Zalecany remont generalny instalacji. (fot. Rafał Fit)

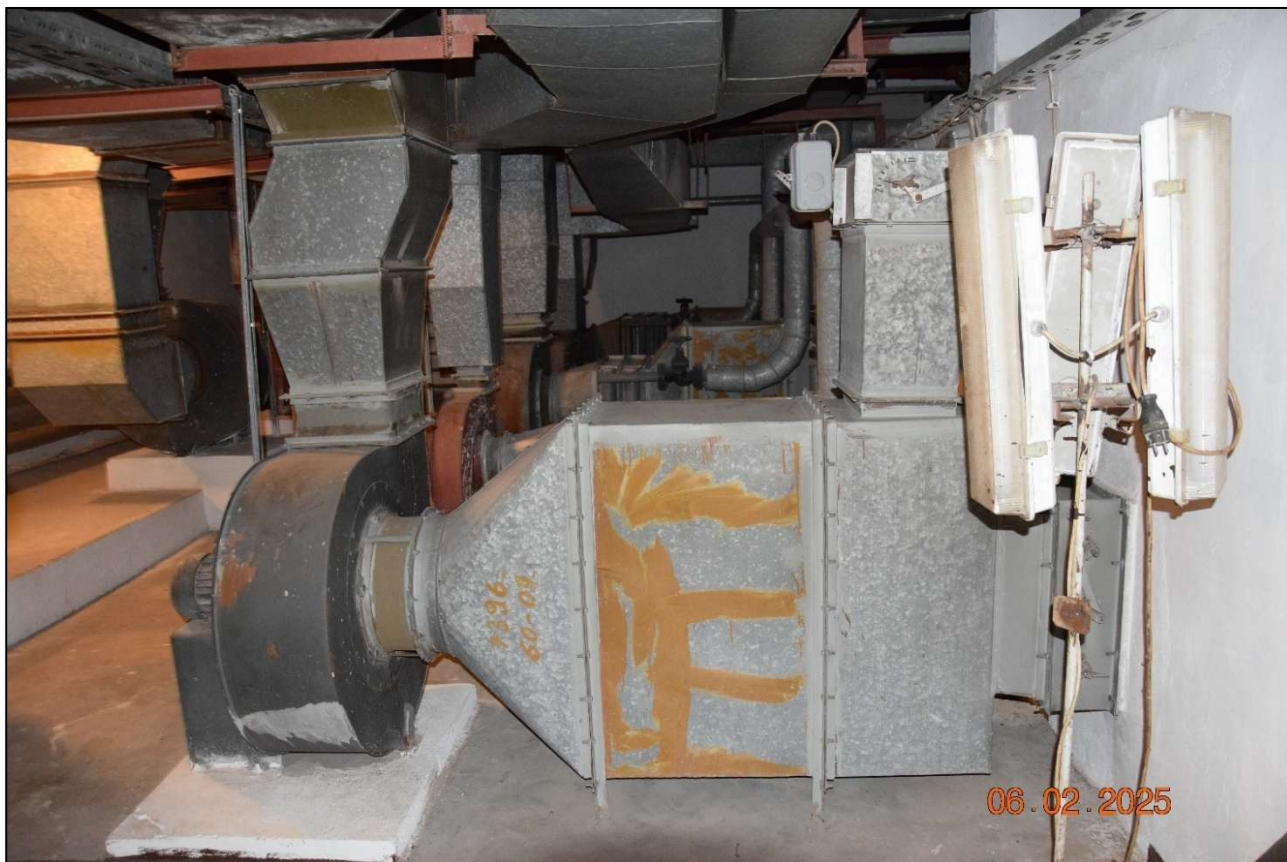
Fot. 207 Widoczne zużycie kanałów wentylacyjnych wykonanych z blachy ocynkowanej. Stan techniczny - zły. Zalecana wymiana. (fot. Rafał Fit)

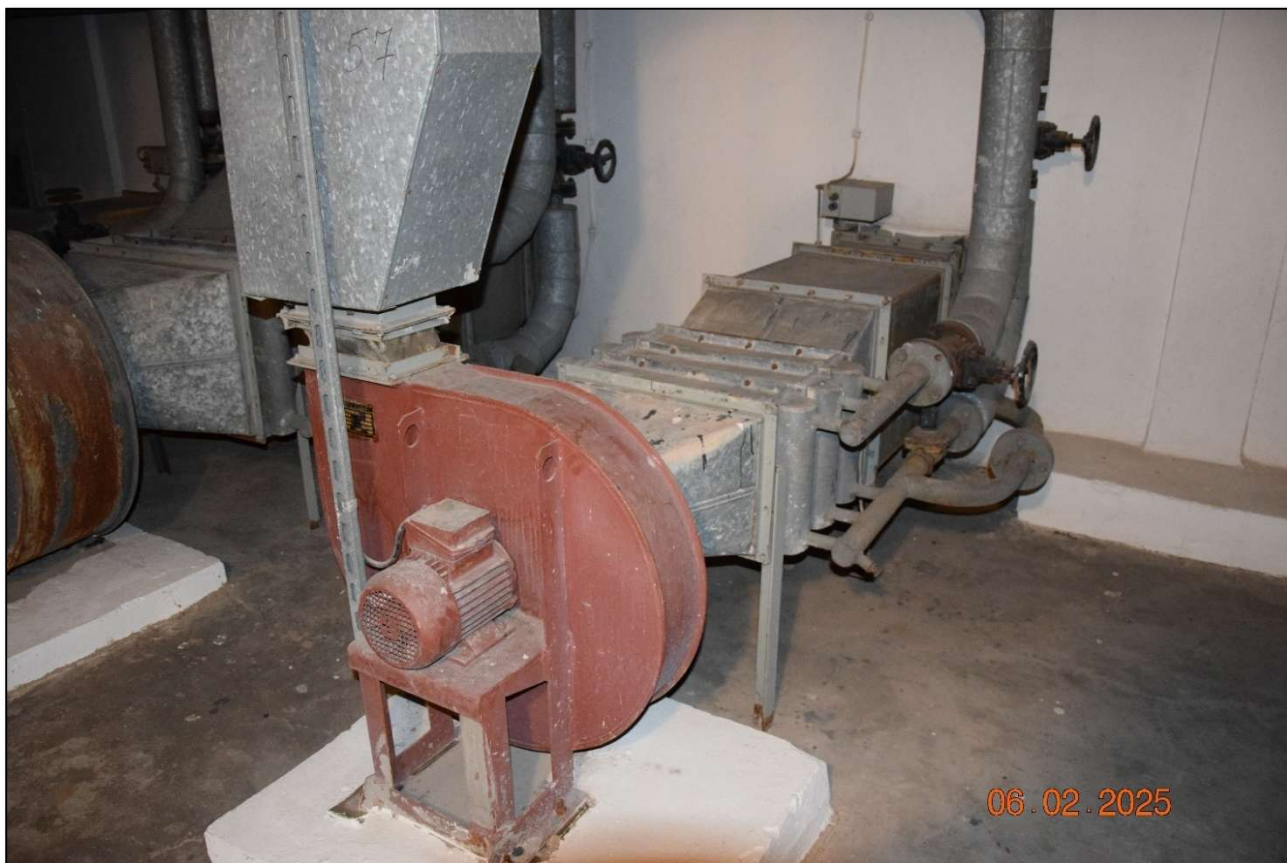
Fot. 208 Instalacje uzdatniania powietrza starego typu. Rozwiązanie mało efektywne. Ślady utlenienia powłoki ochronnej kanałów świadczą o zużyciu eksploatacyjnym tych elementów. (fot. Rafał Fit)

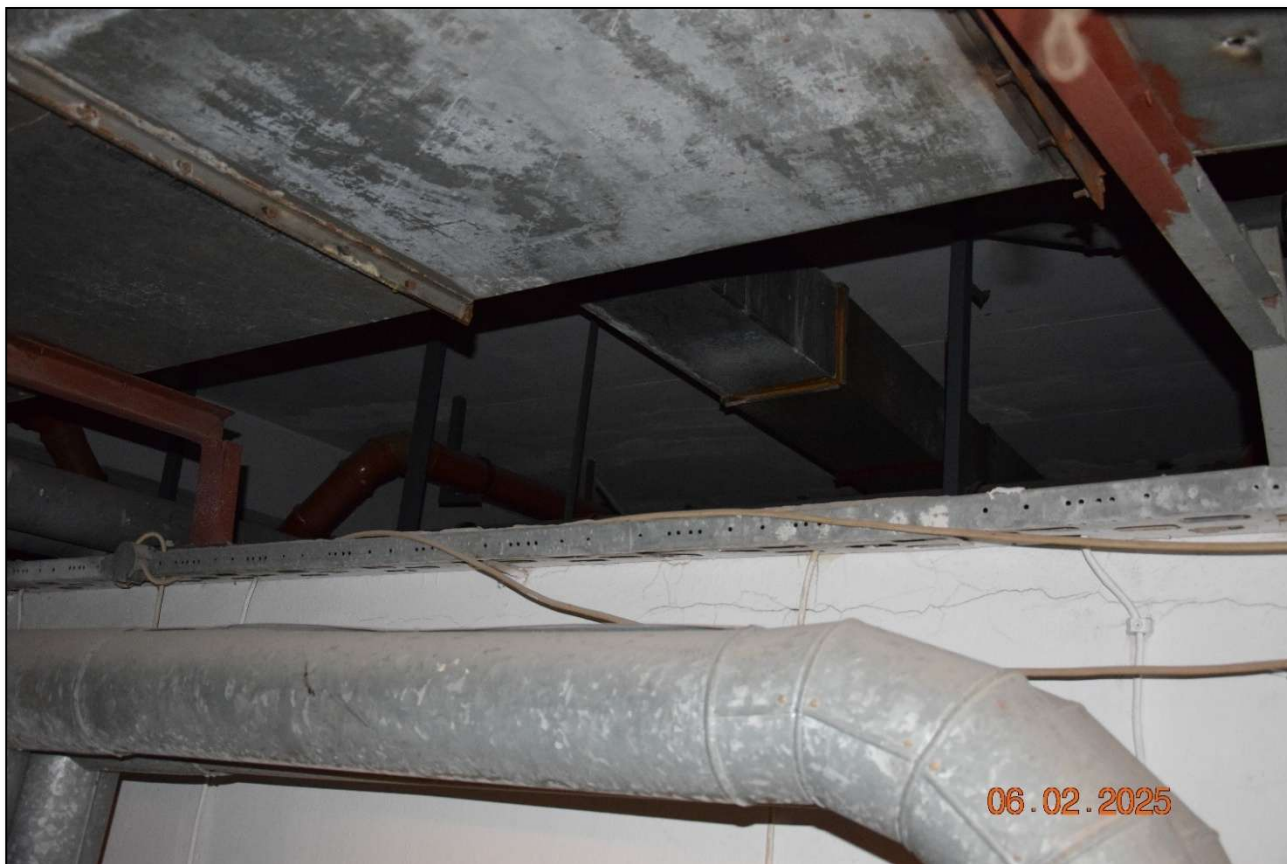
Fot. 209 Instalacje uzdatniania powietrza starego typu. Rozwiązanie mało efektywne. Ślady utlenienia powłoki ochronnej kanałów świadczą o zużyciu eksploatacyjnym tych elementów. (fot. Rafał Fit)

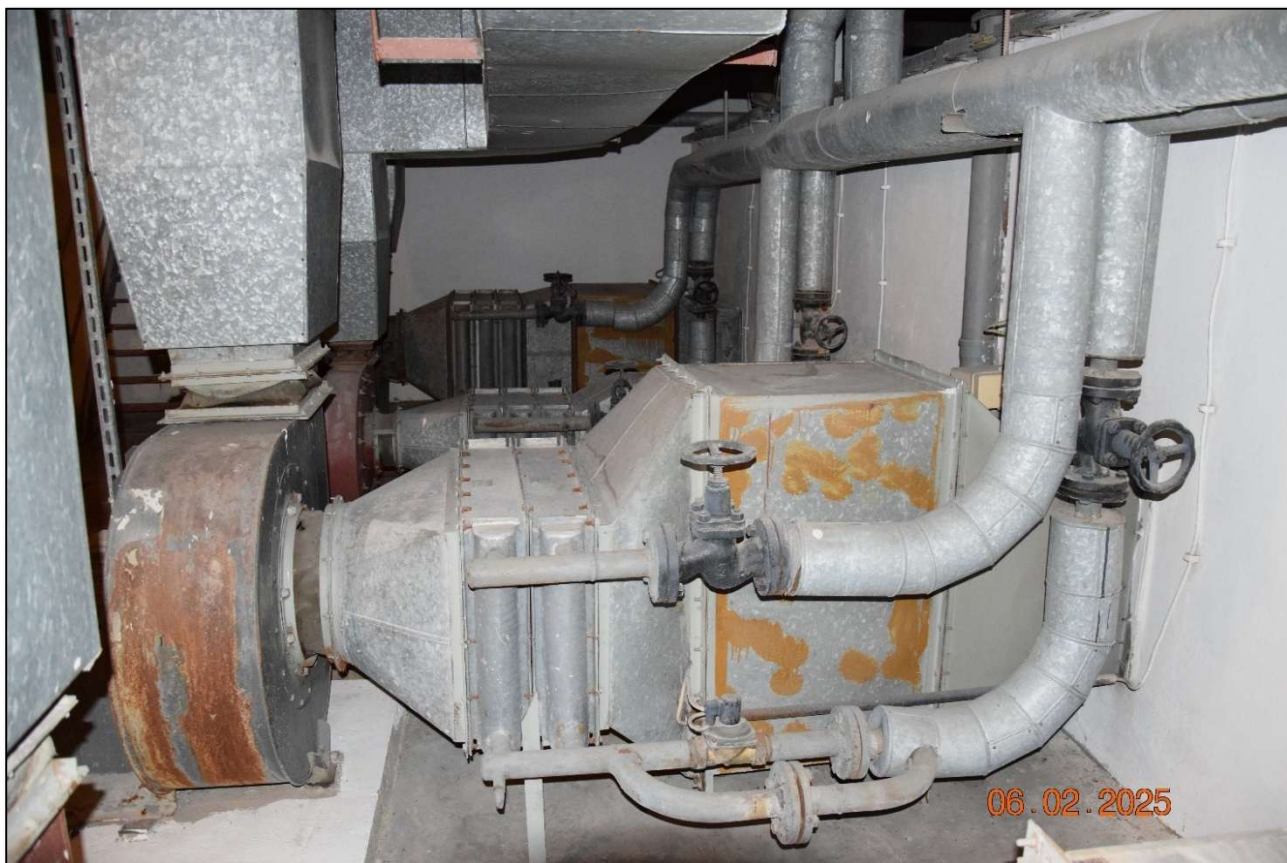
Fot. 210 Instalacje uzdatniania powietrza starego typu. Rozwiązanie mało efektywne. Ślady utlenienia powłoki ochronnej kanałów świadczą o zużyciu eksploatacyjnym tych elementów. (fot. Rafał Fit)

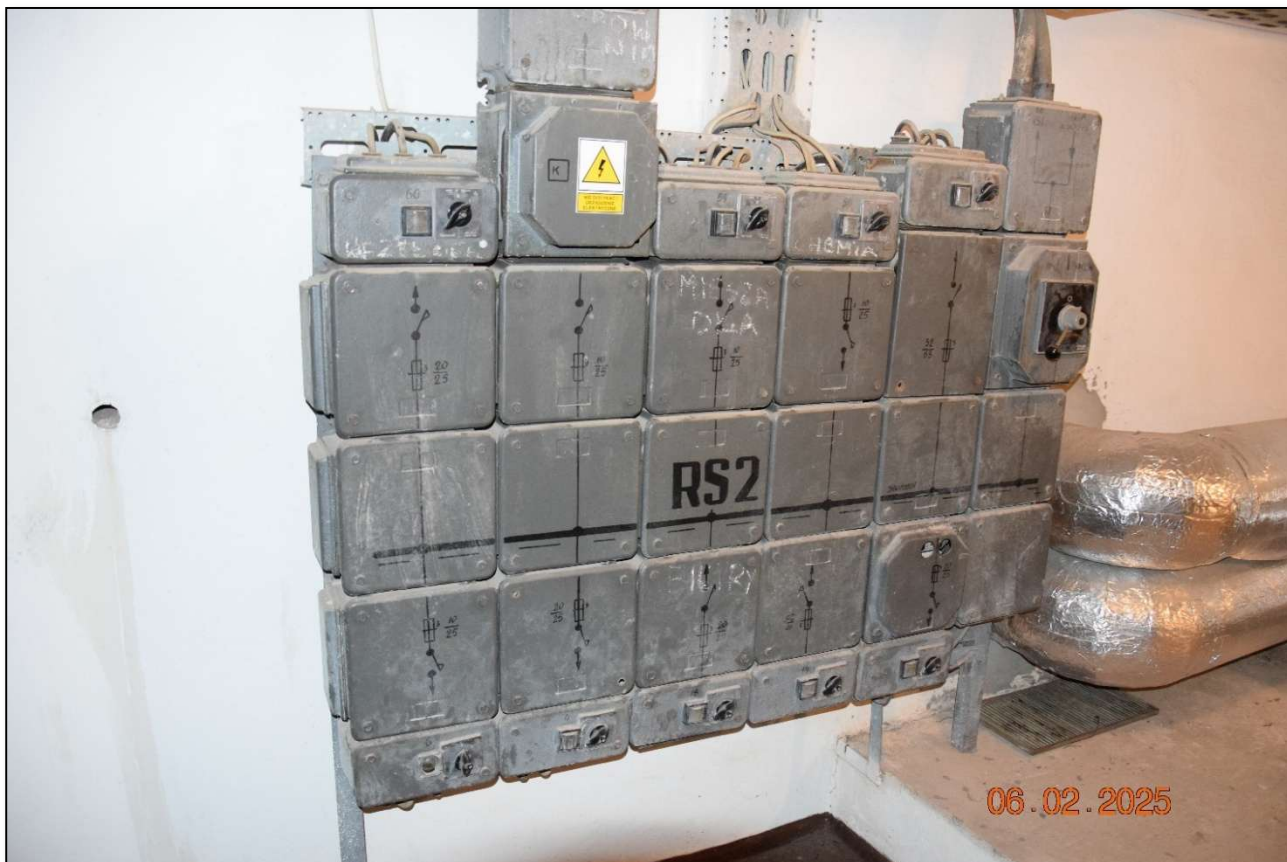
Fot. 211 Wewnętrzne rozdzielnie elektryczne rozdziału mocy starego typu. Zalecana wymiana na nowe zunifikowane systemowe szafowe z możliwością instalacji aparatów bezpiecznikowych i różnicowoprądowych. (fot. Rafał Fit)

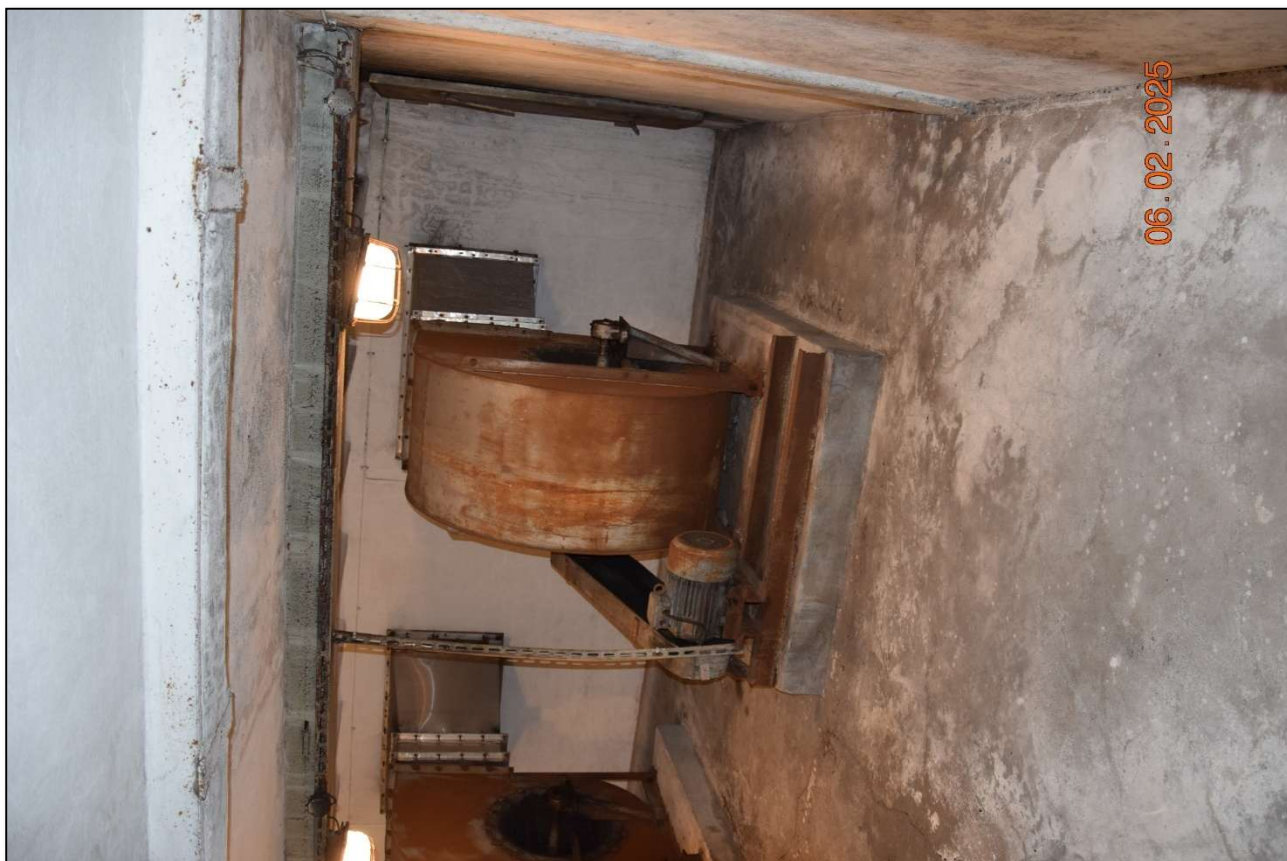
Fot. 212 Urządzenia wentylatorowe – stan techniczny zły. Skorodowane obudowy, brak osłon zabezpieczających .(fot. Rafał Fit)

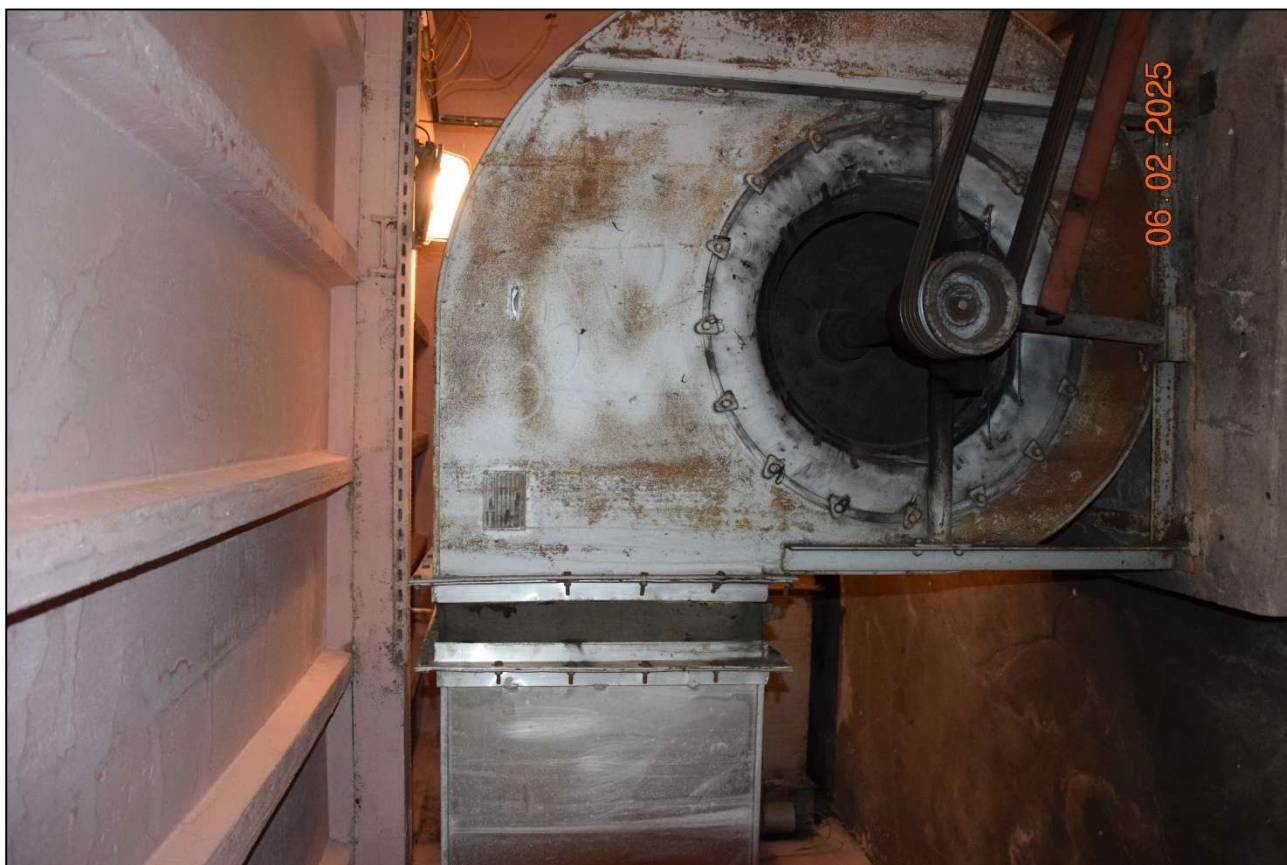
Fot. 213 Urządzenia wentylatorowe – stan techniczny zły. Skorodowane obudowy, brak osłon zabezpieczających .(fot. Rafał Fit)

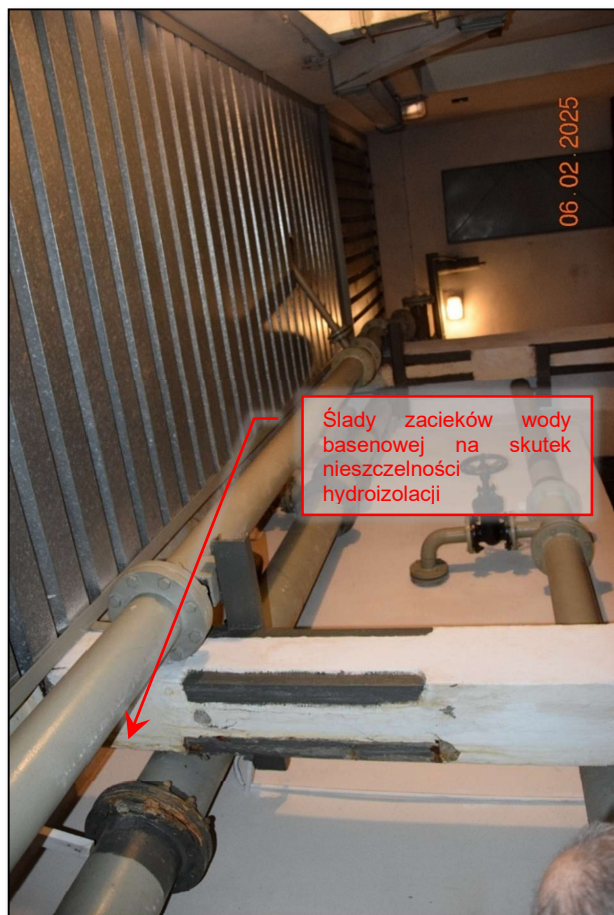
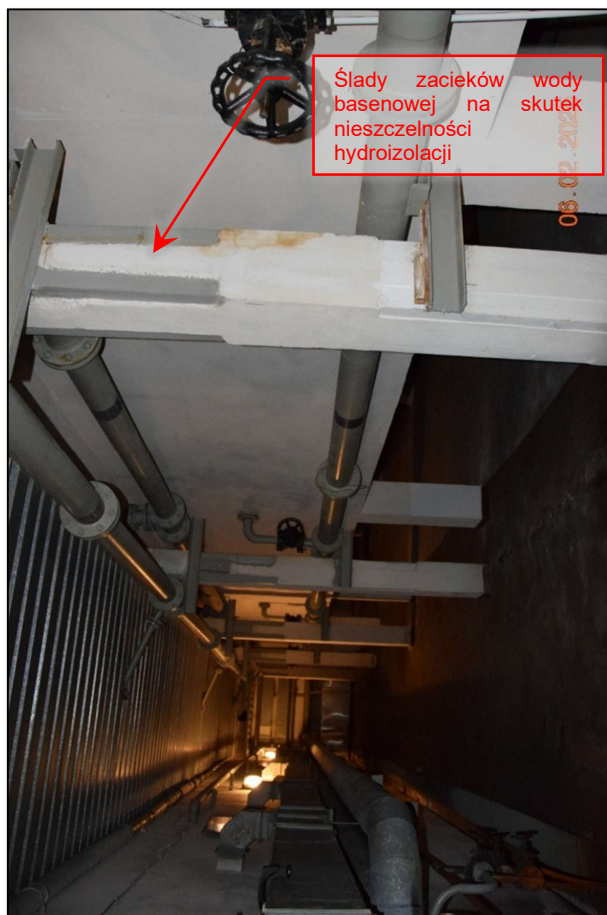
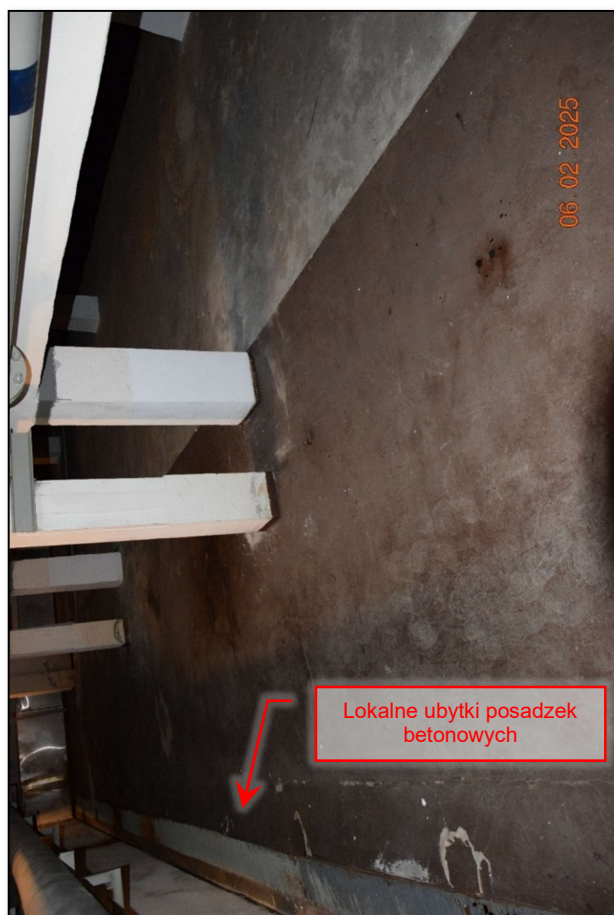
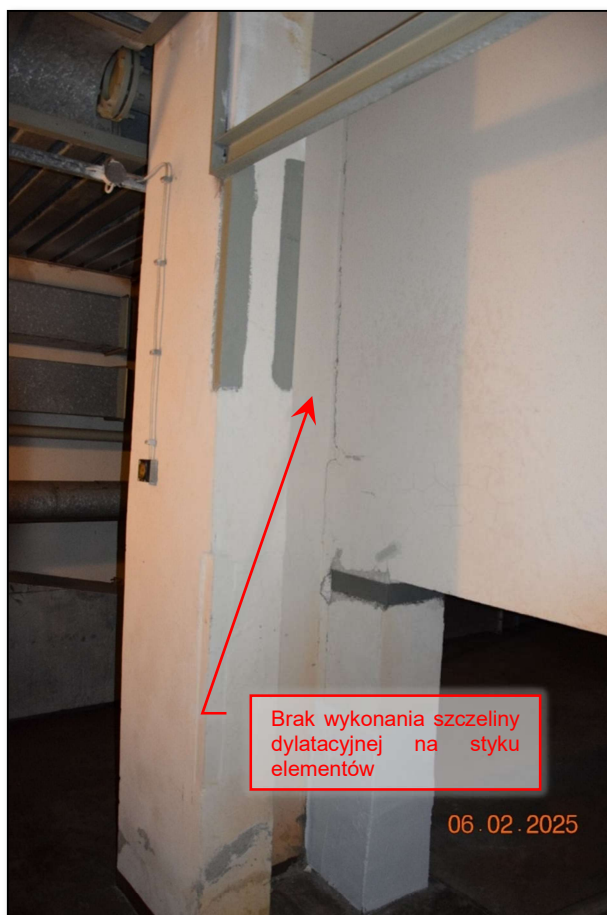
Fot. 214 Inwentaryzacja stanu technicznego konstrukcji nośnej w pomieszczeniu technicznym niecki basenowej – stan techniczny dostateczny. (fot. Rafał Fit)

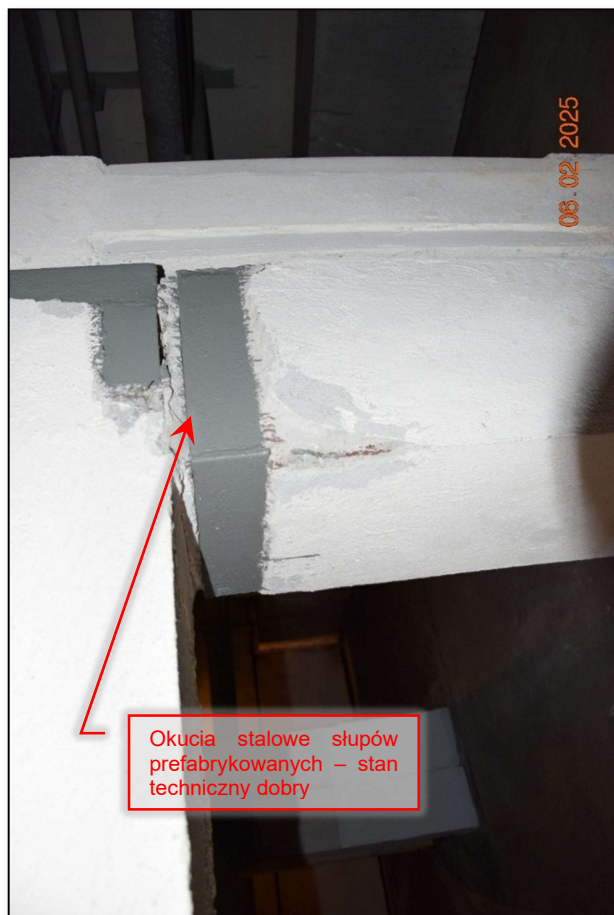
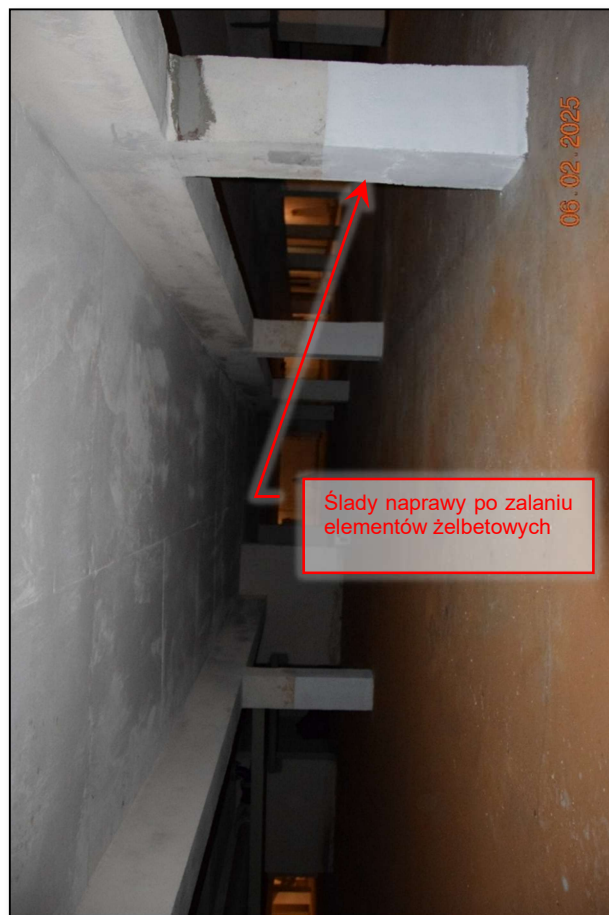
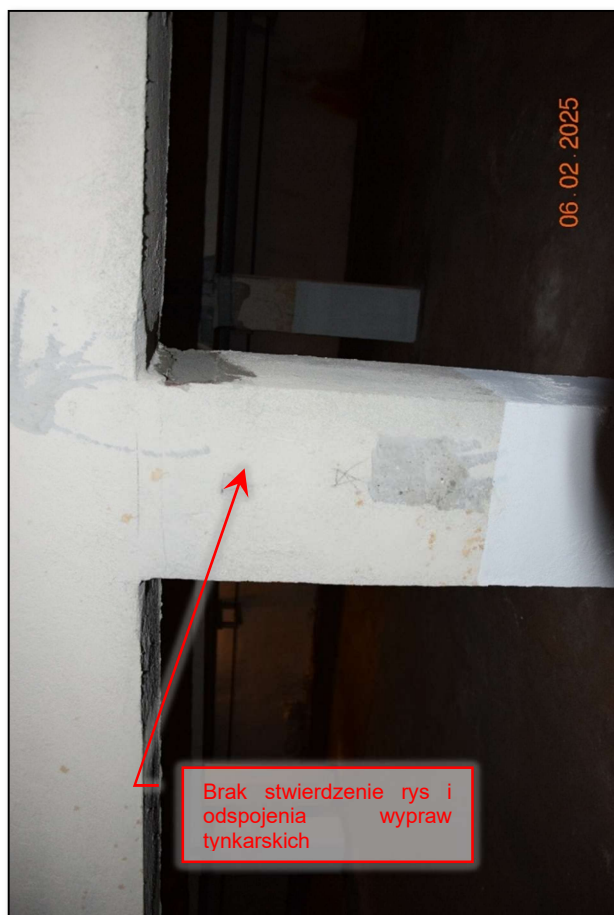
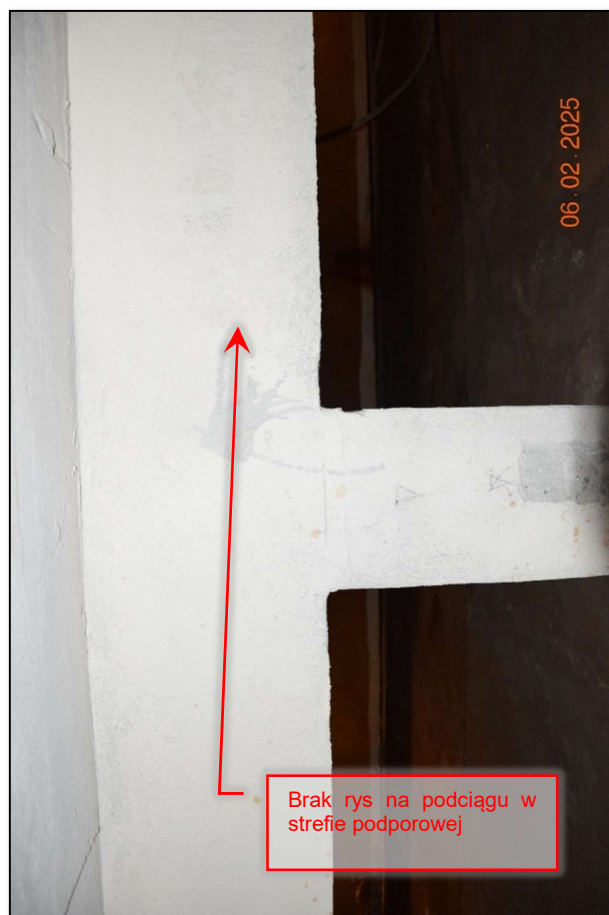
Fot. 215 Inwentaryzacja stanu technicznego konstrukcji nośnej w pomieszczeniu technicznym niecki basenowej – stan techniczny dostateczny. (fot. Rafał Fit)

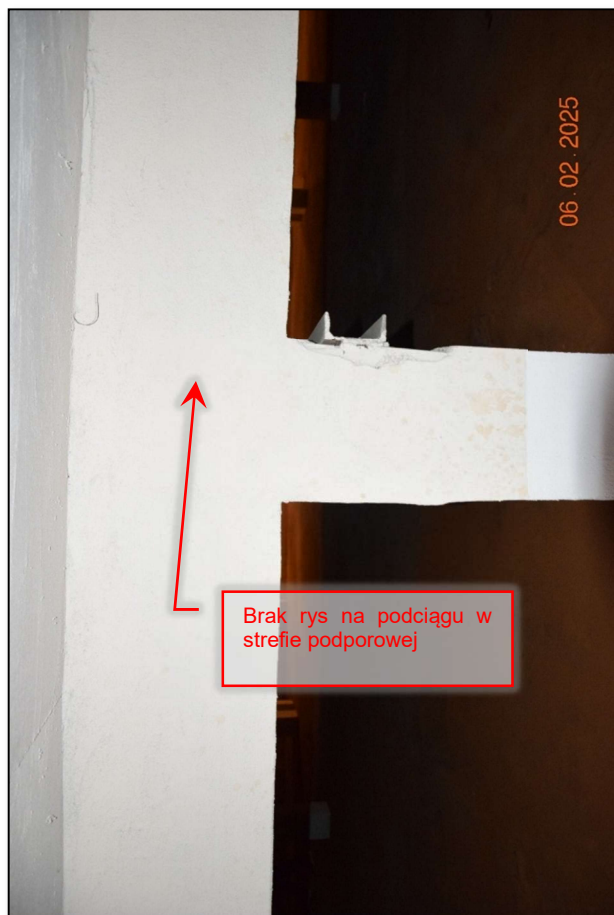
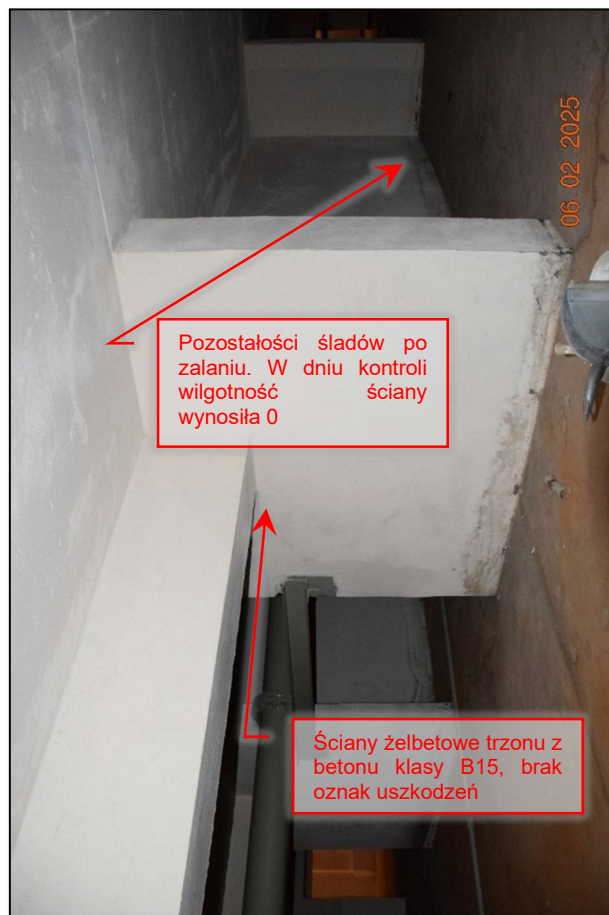
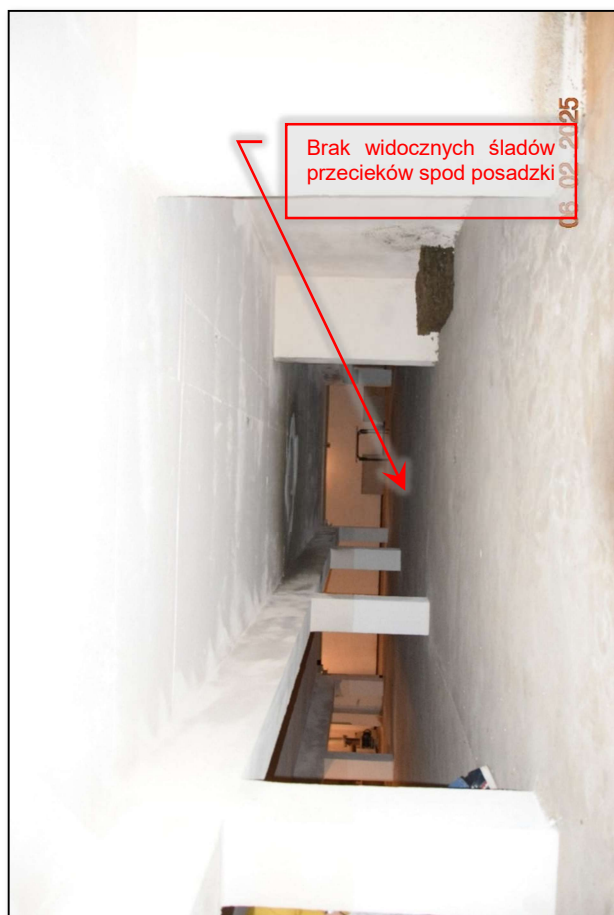
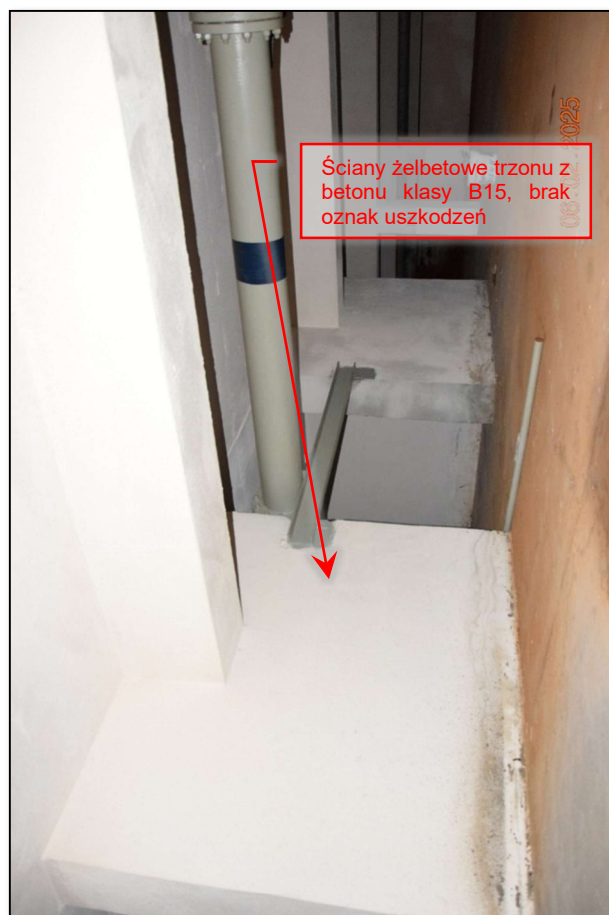
Fot. 216 Inwentaryzacja stanu technicznego konstrukcji nośnej w pomieszczeniu technicznym niecki basenowej – stan techniczny dostateczny. (fot. Rafał Fit)

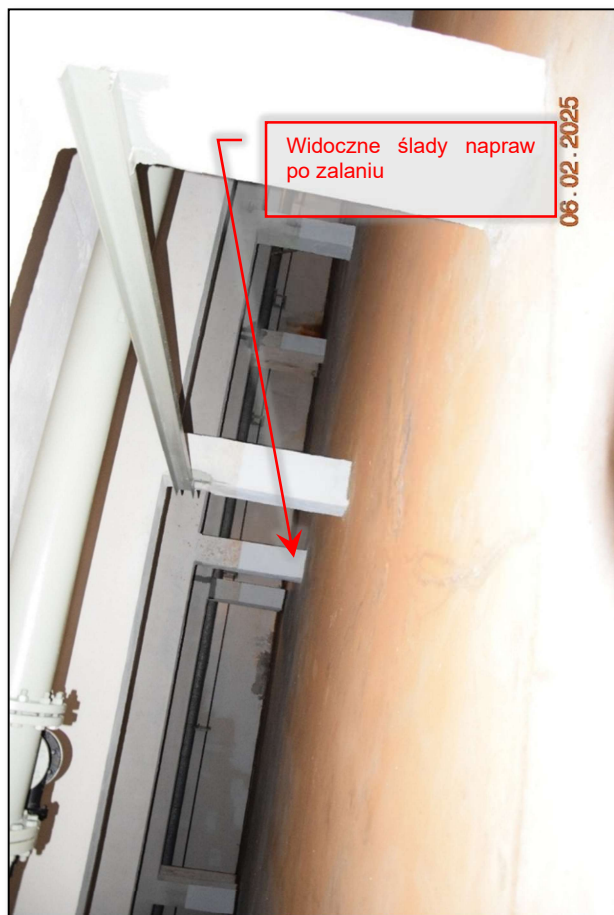
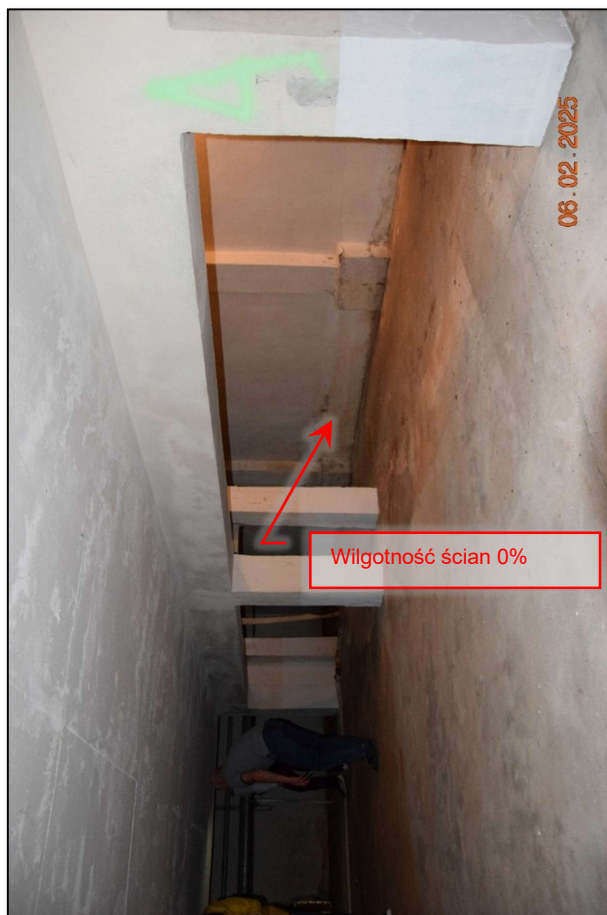
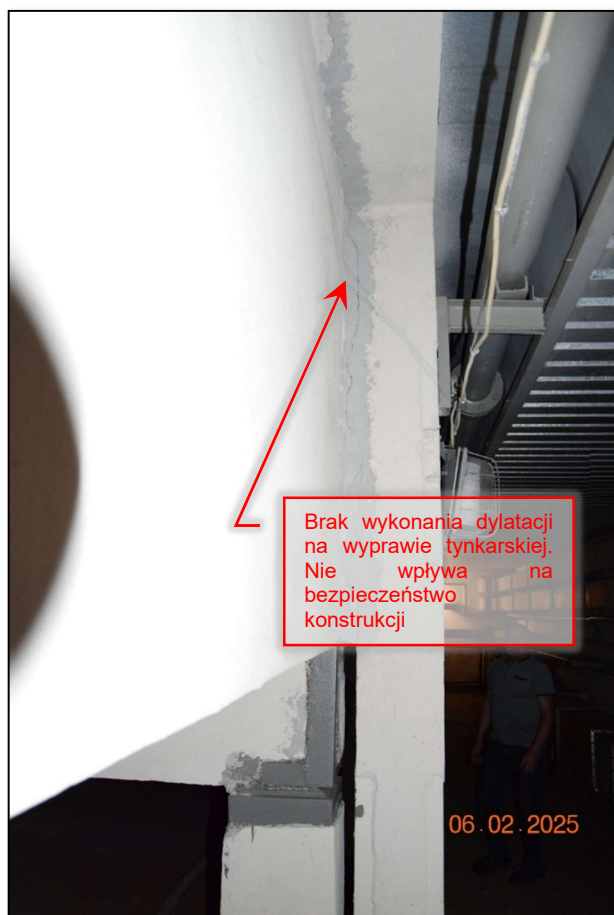
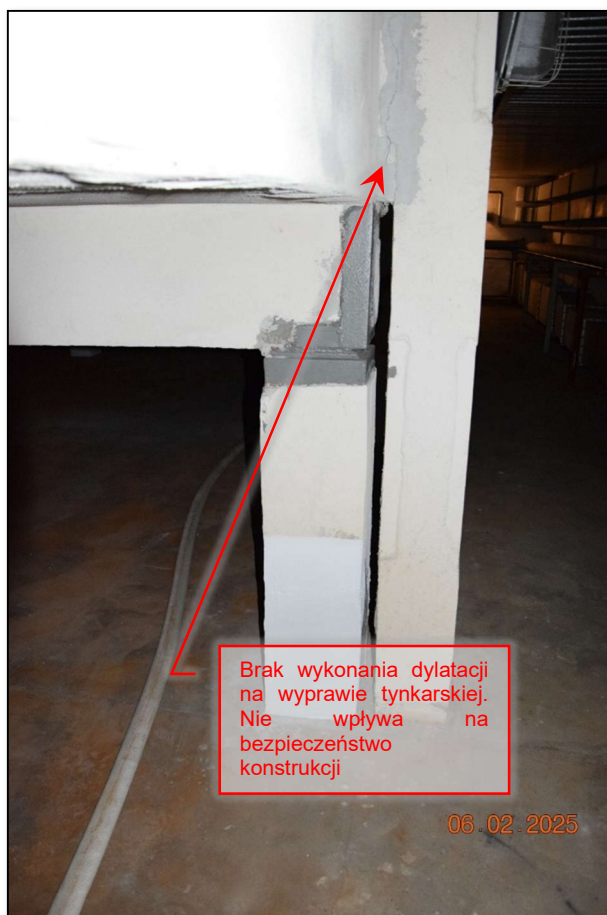
Fot. 217 Inwentaryzacja stanu technicznego konstrukcji nośnej w pomieszczeniu technicznym niecki basenowej – stan techniczny dostateczny. (fot. Rafał Fit)

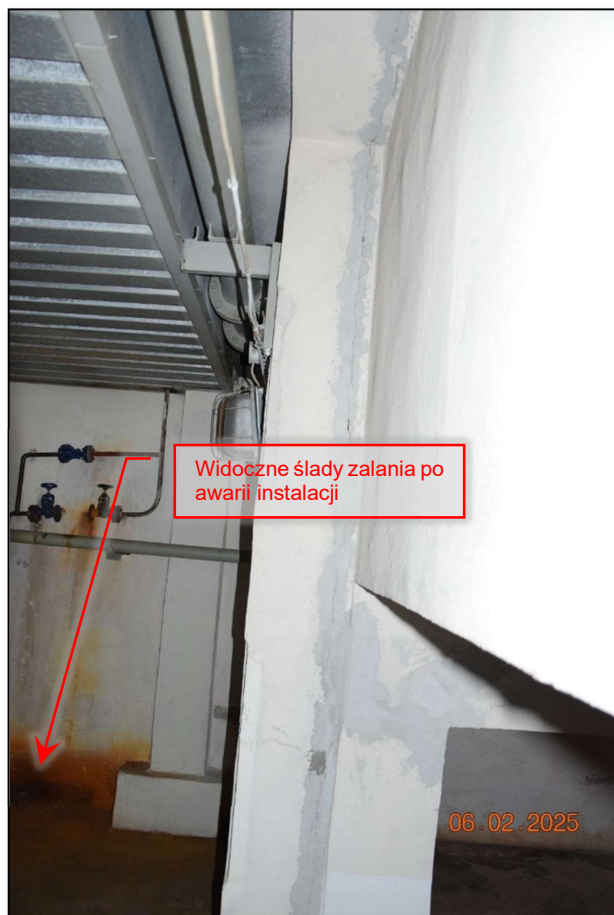
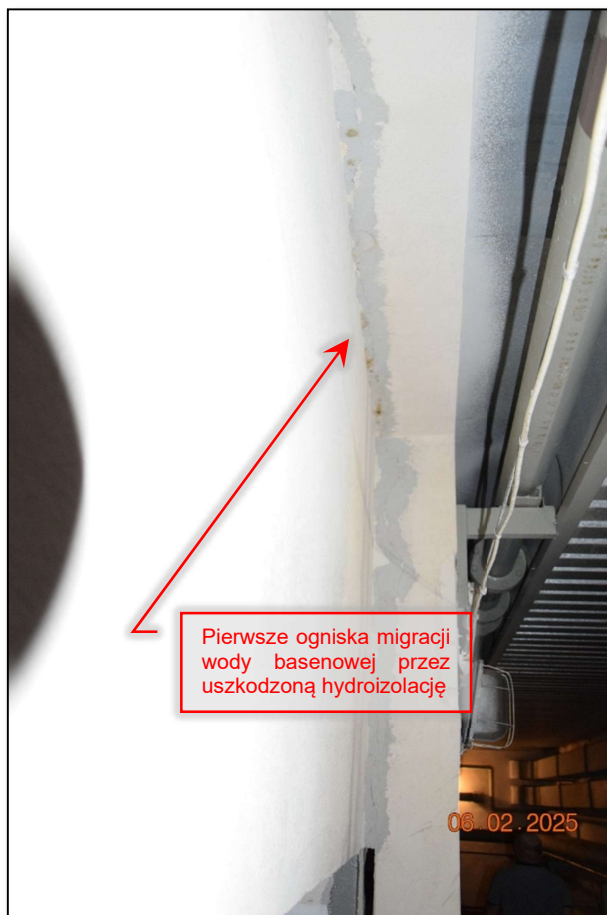
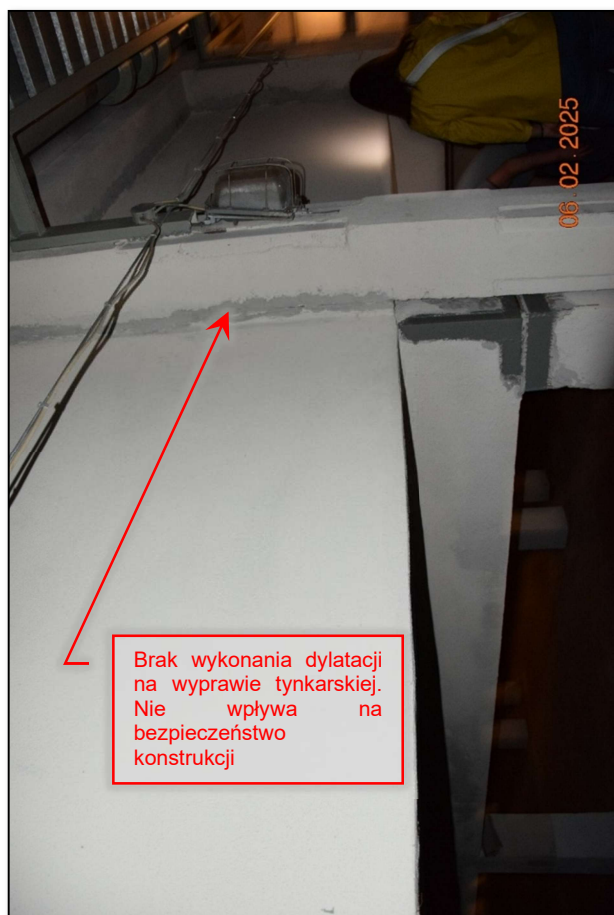
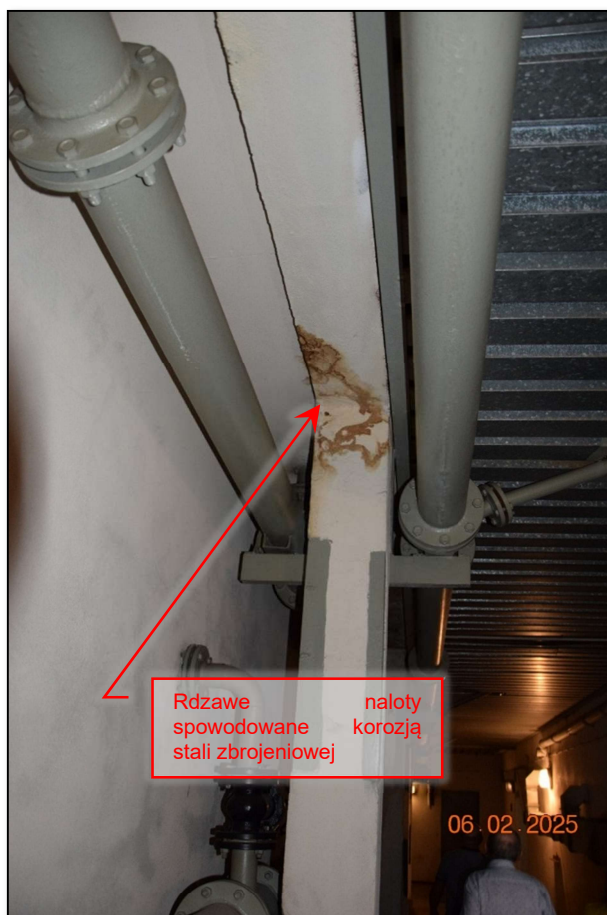
Fot. 218 Inwentaryzacja stanu technicznego konstrukcji nośnej w pomieszczeniu technicznym niecki basenowej – stan techniczny dostateczny. (fot. Rafał Fit)
