EKSPERTYZA TECHNICZNA

Budowlano-konstrukcyjna wraz z istotnymi warunkami dla oceny stanu technicznego i zaleceniami dalszej poprawnej eksploatacji budynku pływalni w kompleksie Centralnego Ośrodka Sportu – Ośrodka Przygotowań Olimpijskich w Spale

Aleja Prezydenta Ignacego Mościckiego 6, 97-215 Spała, województwo łódzkie

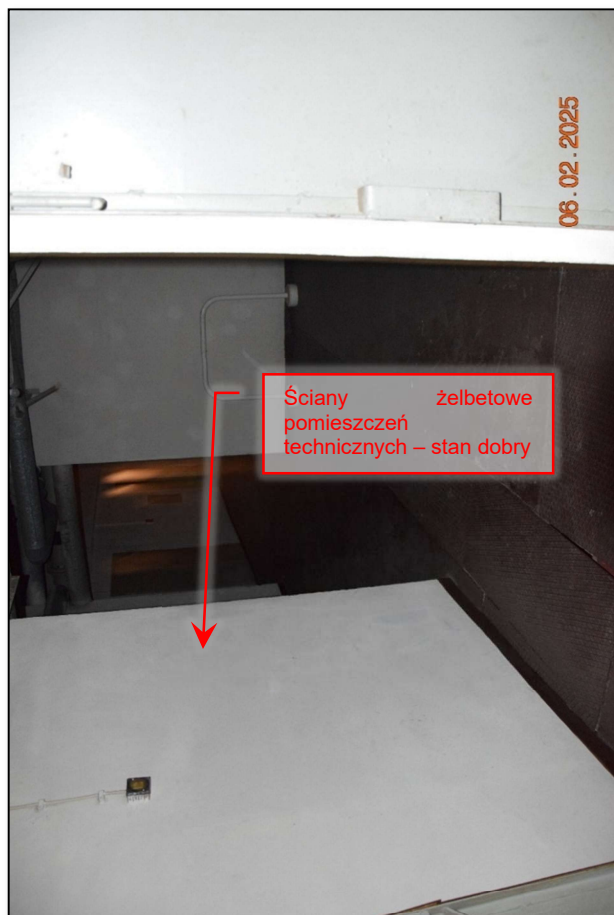
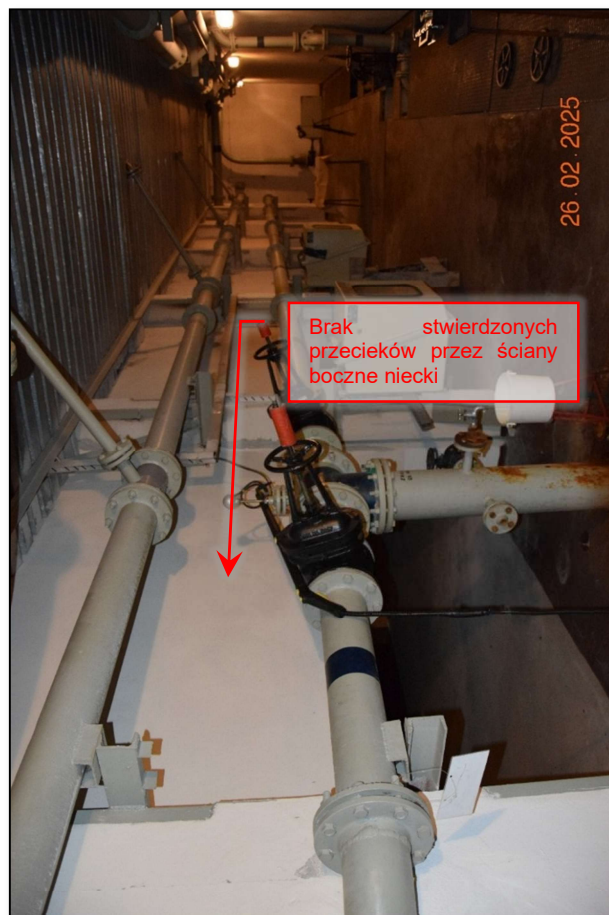
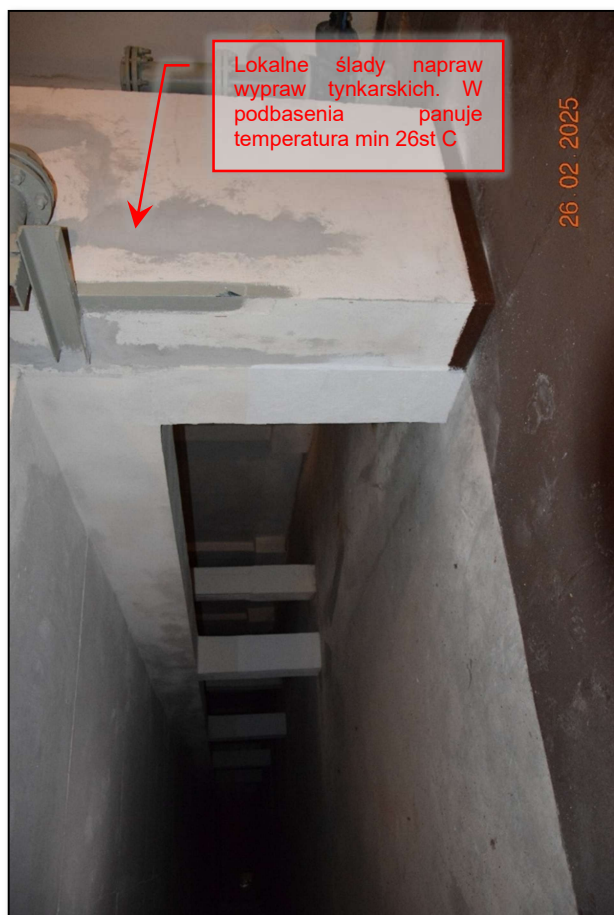
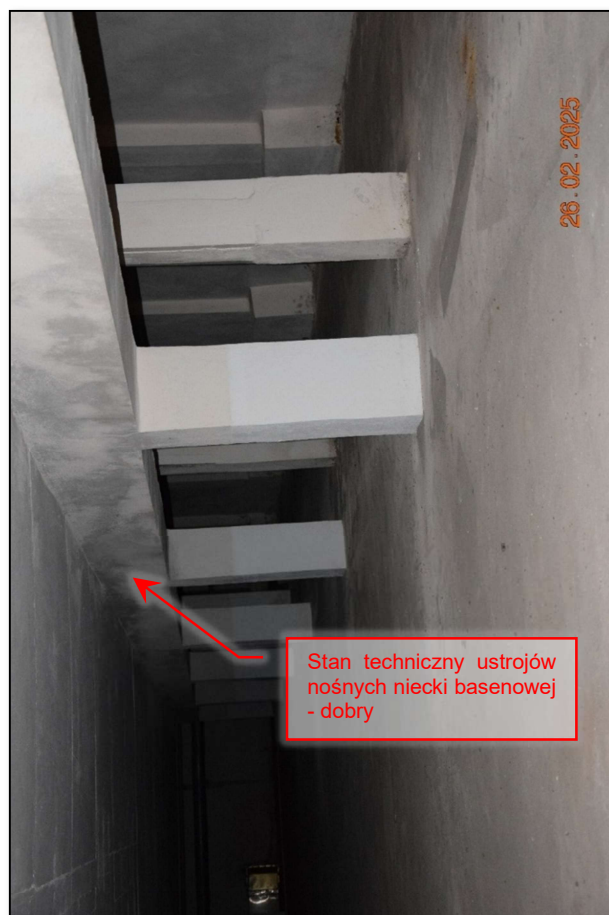
Fot. 219 Inwentaryzacja stanu technicznego konstrukcji nośnej w pomieszczeniu technicznym niecki basenowej – stan techniczny dostateczny. (fot. Rafał Fit)

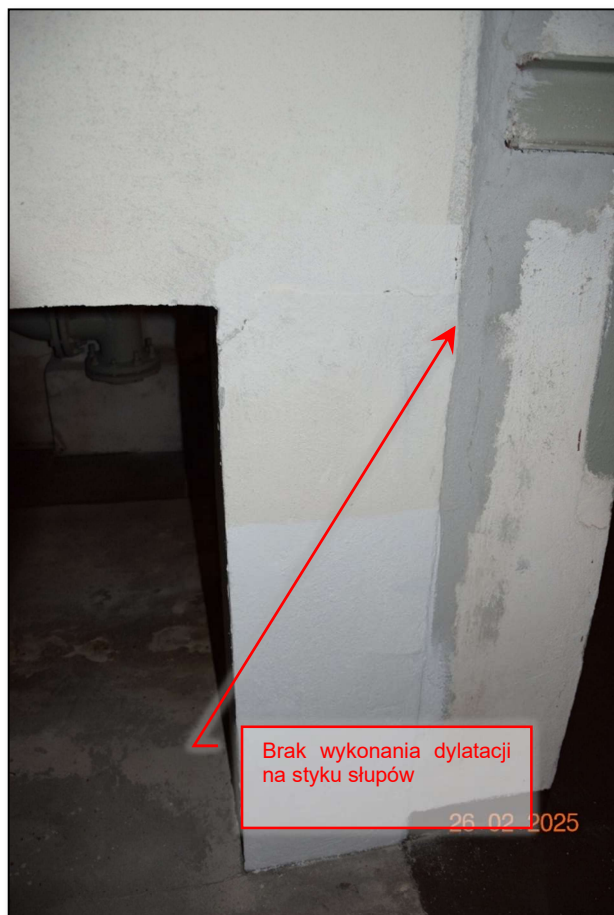
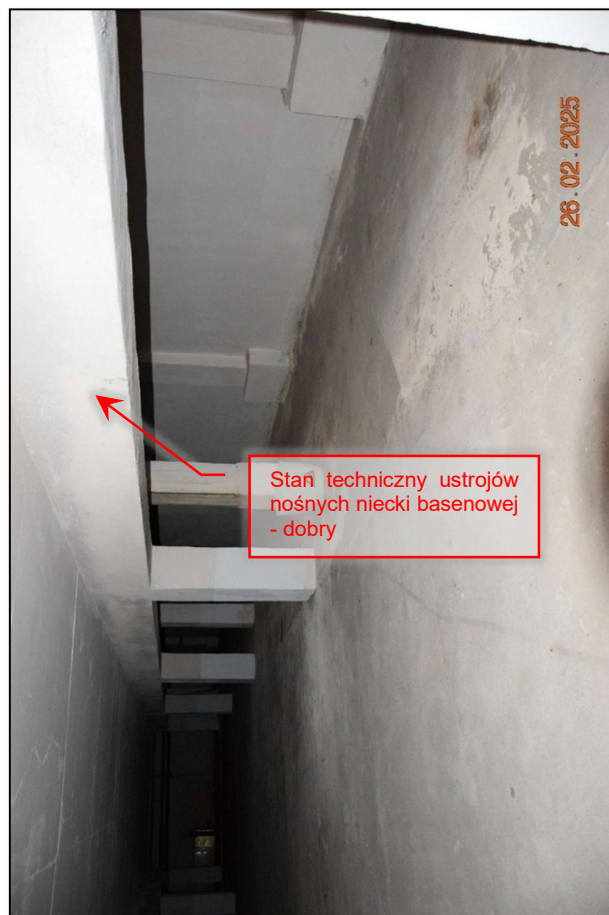
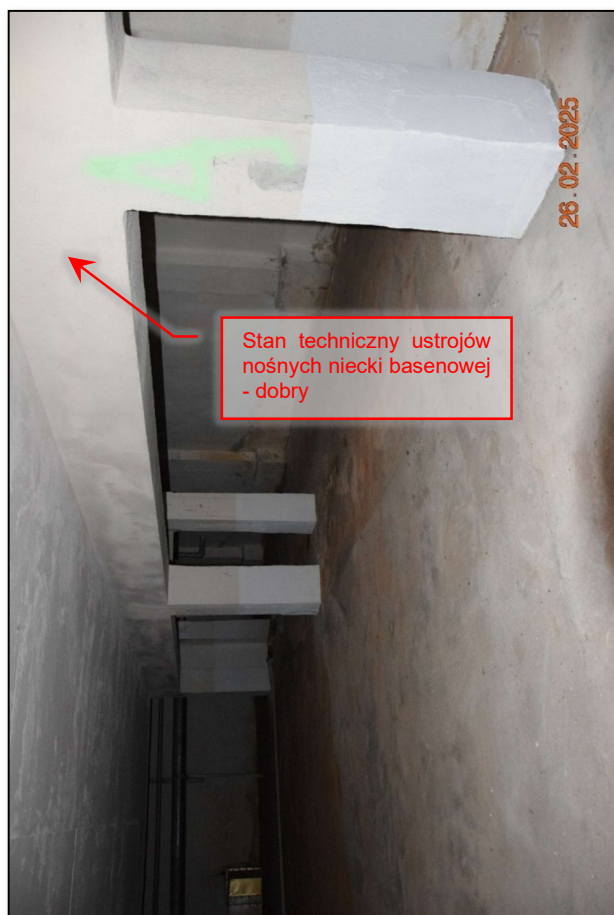
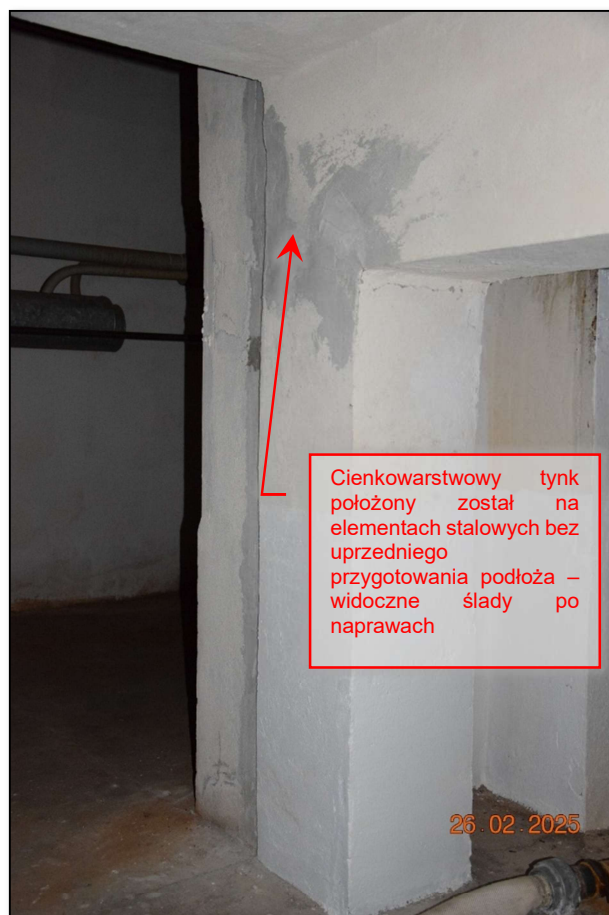
Fot. 220 Inwentaryzacja stanu technicznego konstrukcji nośnej w pomieszczeniu technicznym niecki basenowej – stan techniczny dostateczny. (fot. Rafał Fit)

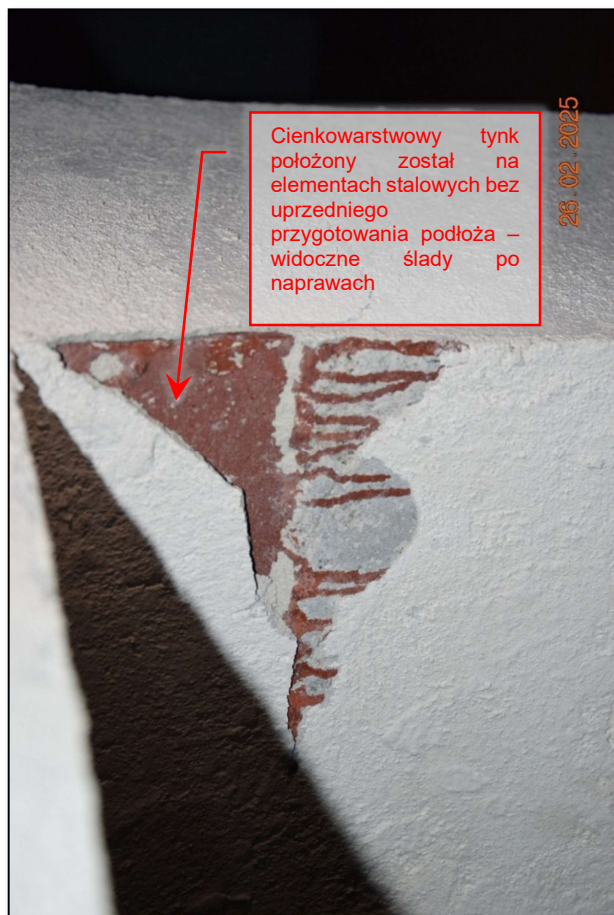
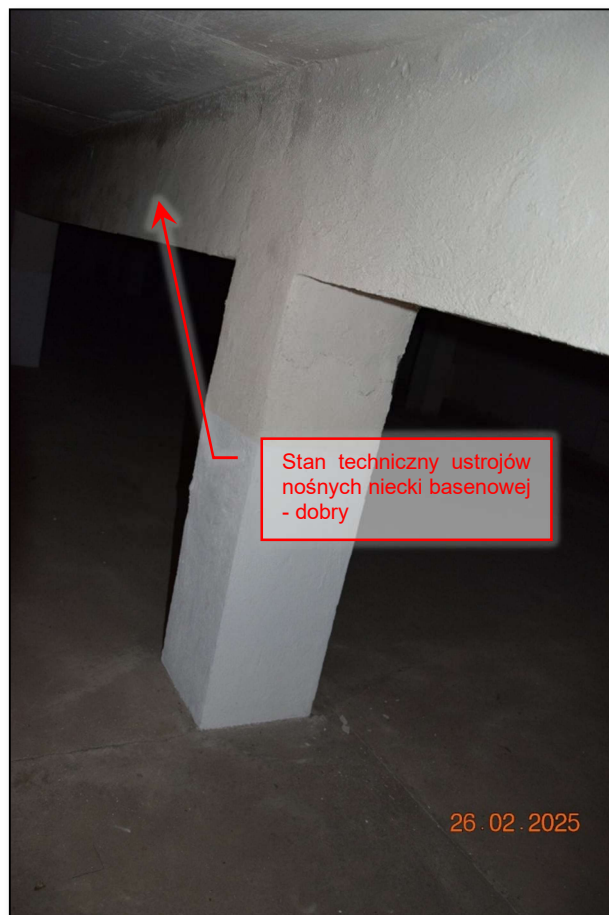
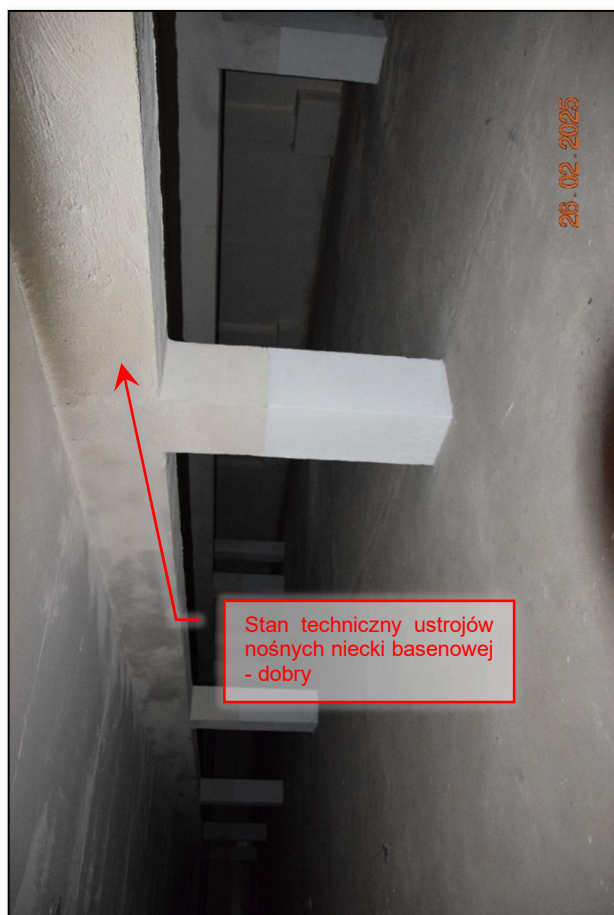
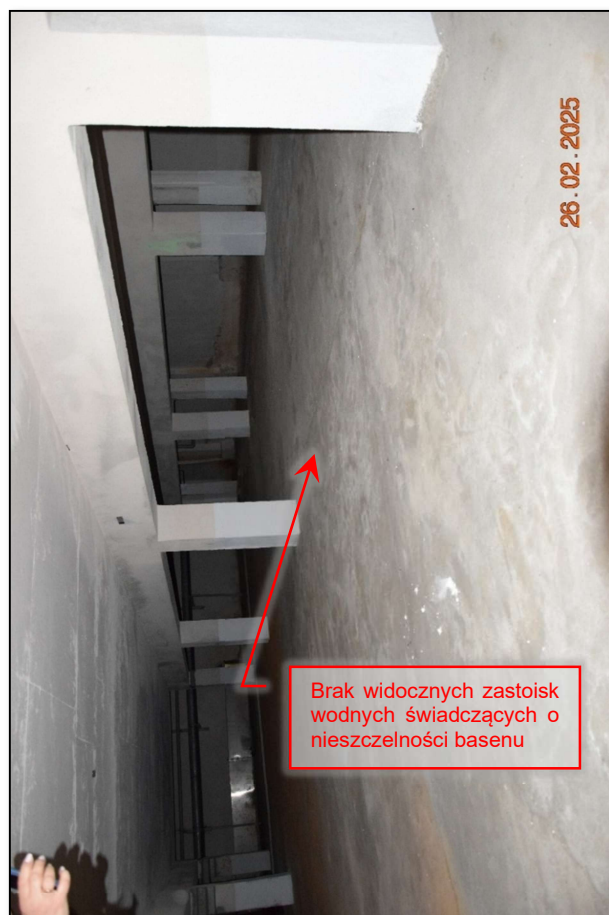
Fot. 221 Inwentaryzacja stanu technicznego konstrukcji nośnej w pomieszczeniu technicznym niecki basenowej – stan techniczny dostateczny. (fot. Rafał Fit)

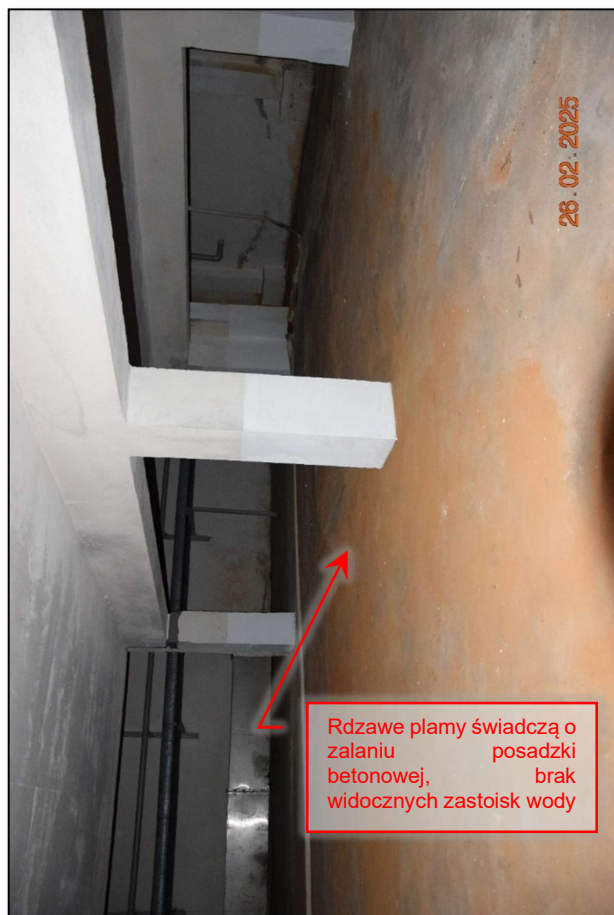
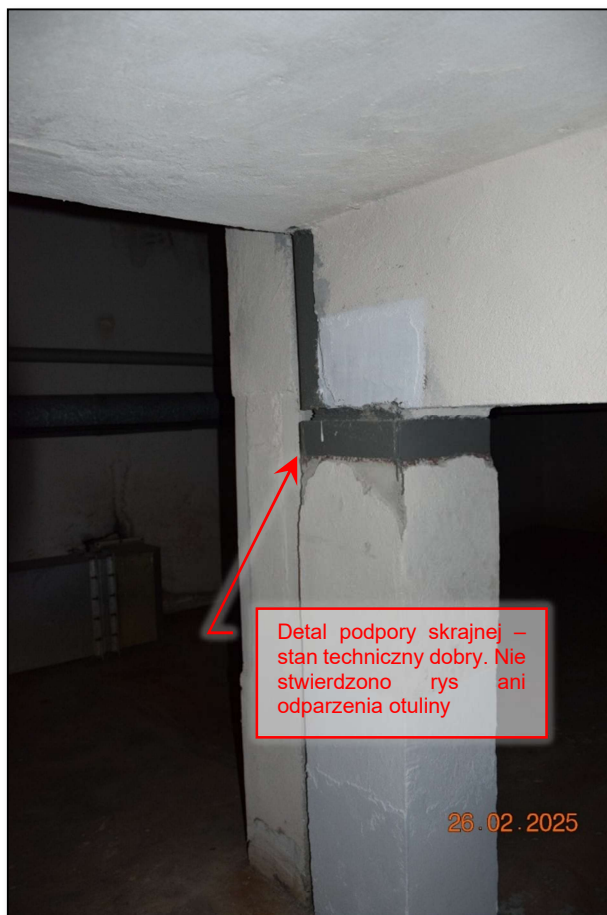
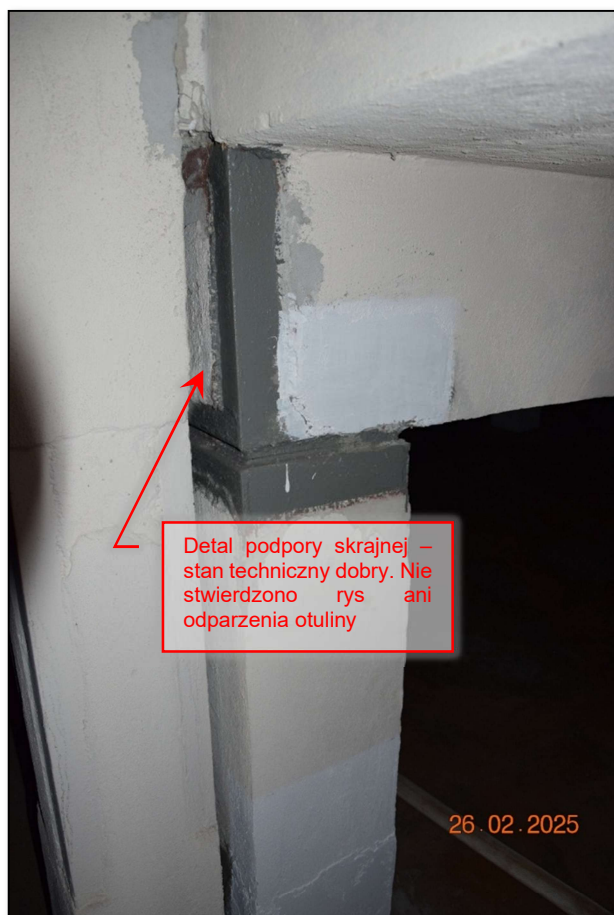
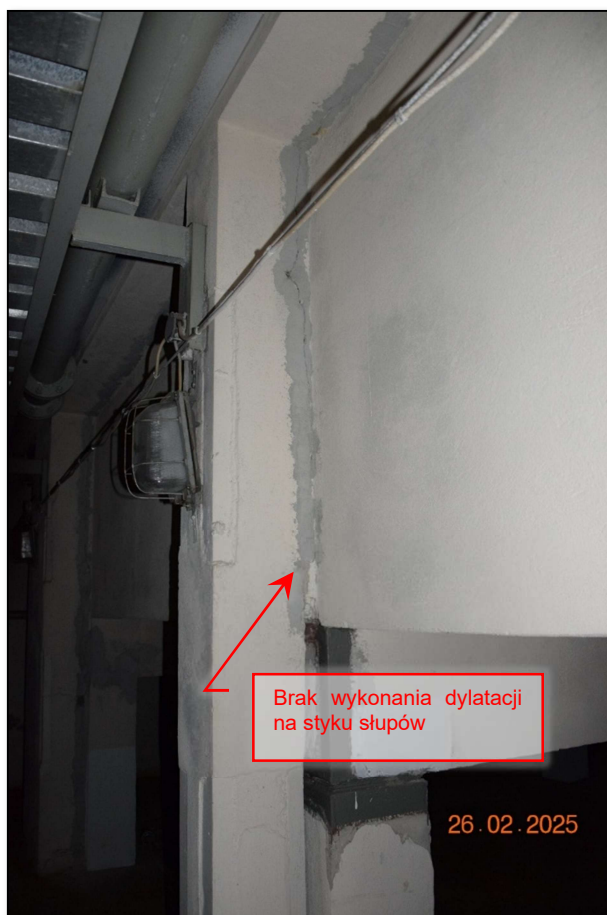
Fot. 222 Inwentaryzacja stanu technicznego konstrukcji nośnej w pomieszczeniu technicznym niecki basenowej – stan techniczny dostateczny. (fot. Rafał Fit)

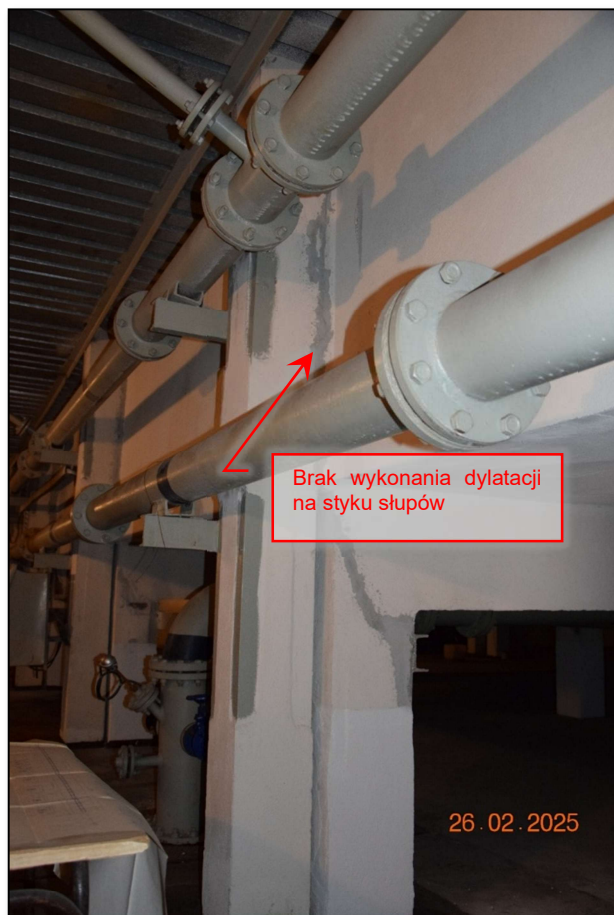
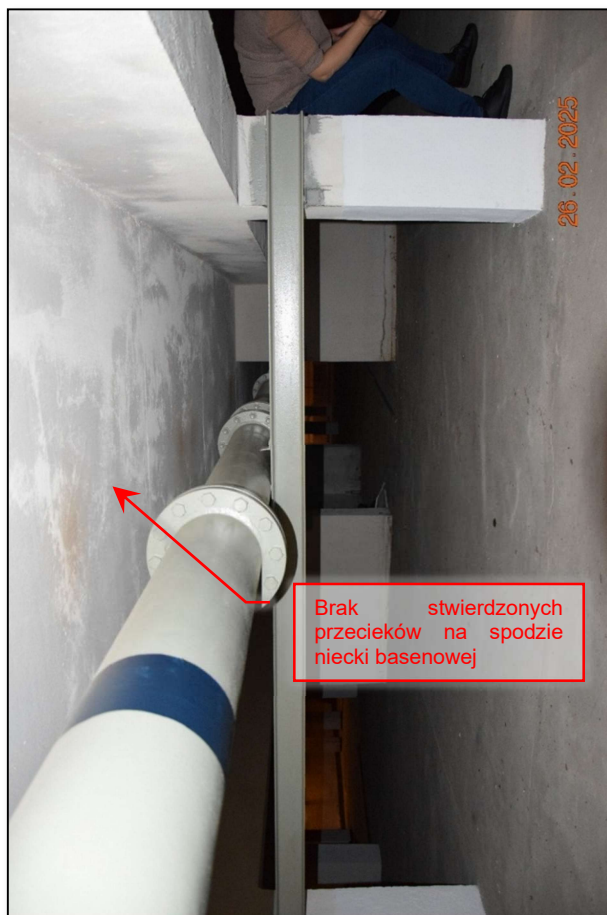
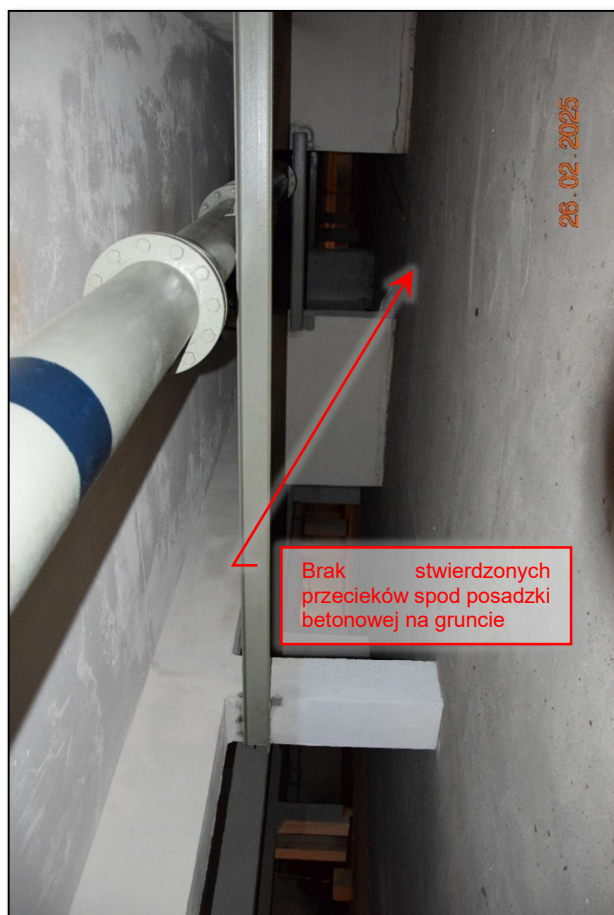
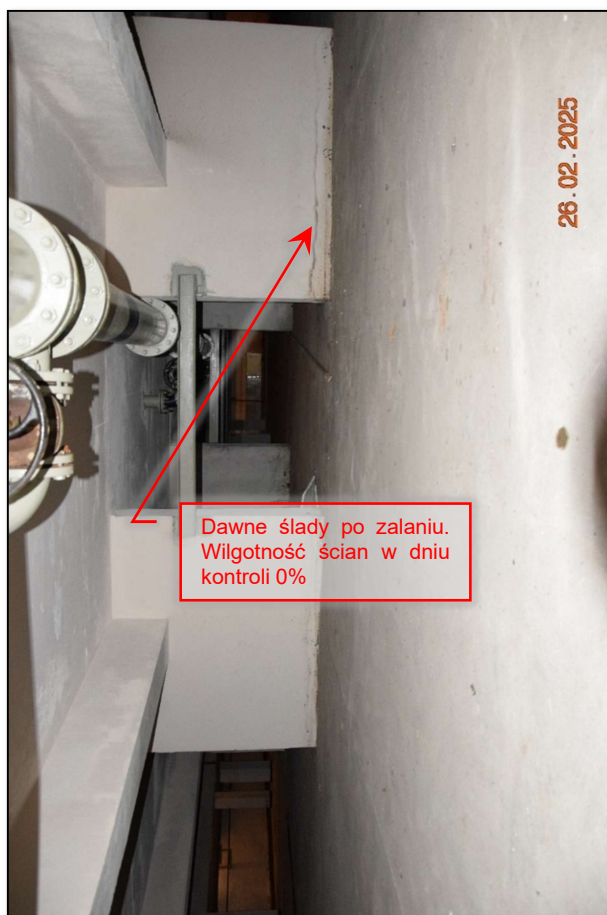
Fot. 223 Inwentaryzacja stanu technicznego konstrukcji nośnej w pomieszczeniu technicznym niecki basenowej – stan techniczny dostateczny. (fot. Rafał Fit)

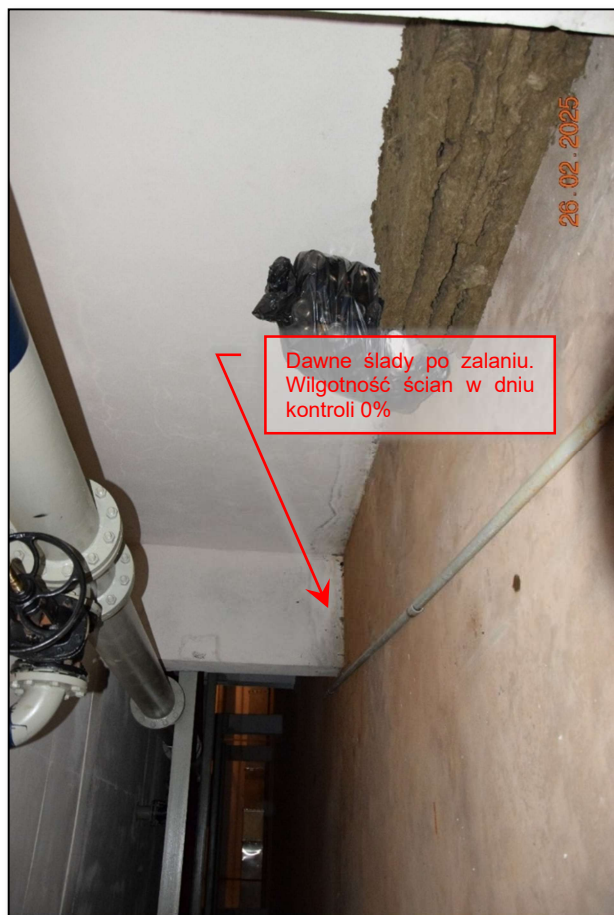
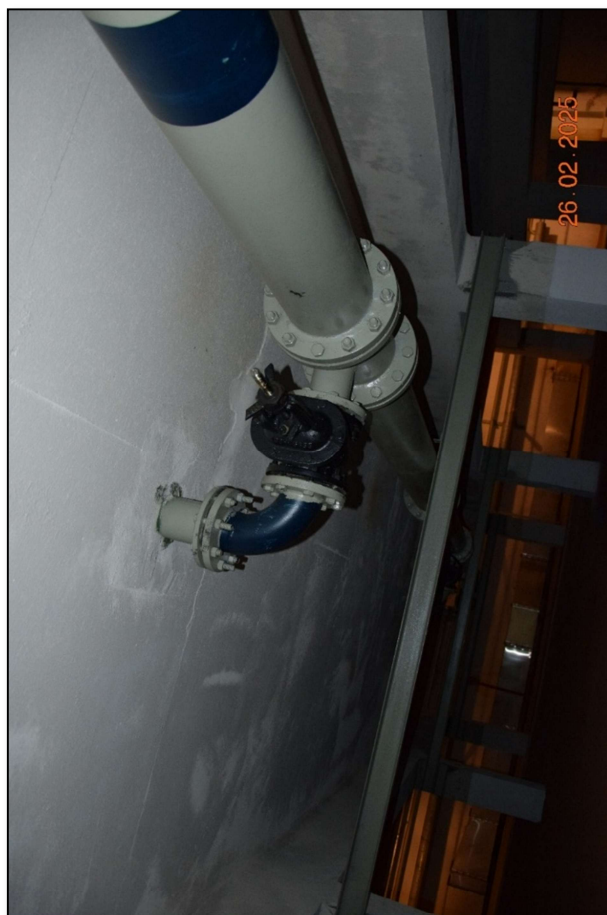
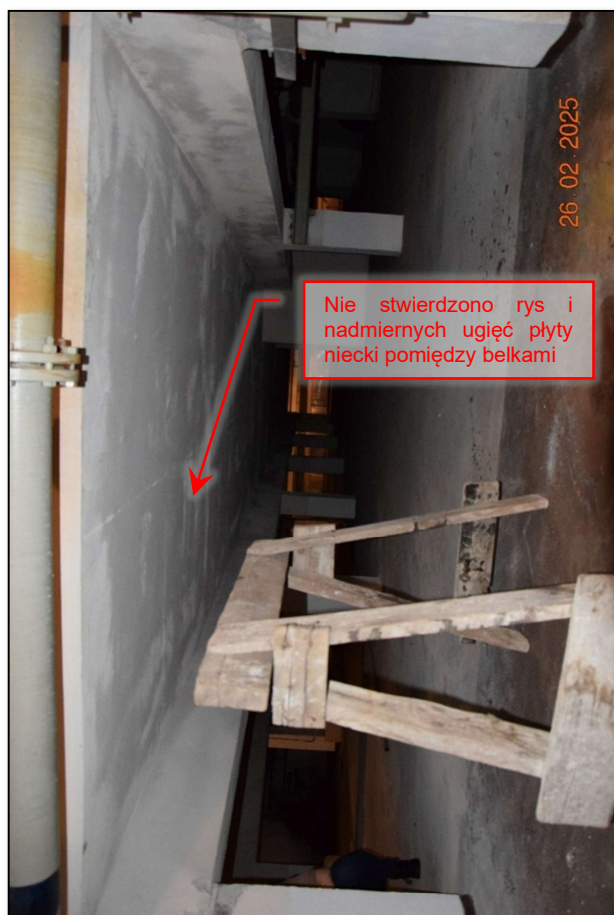
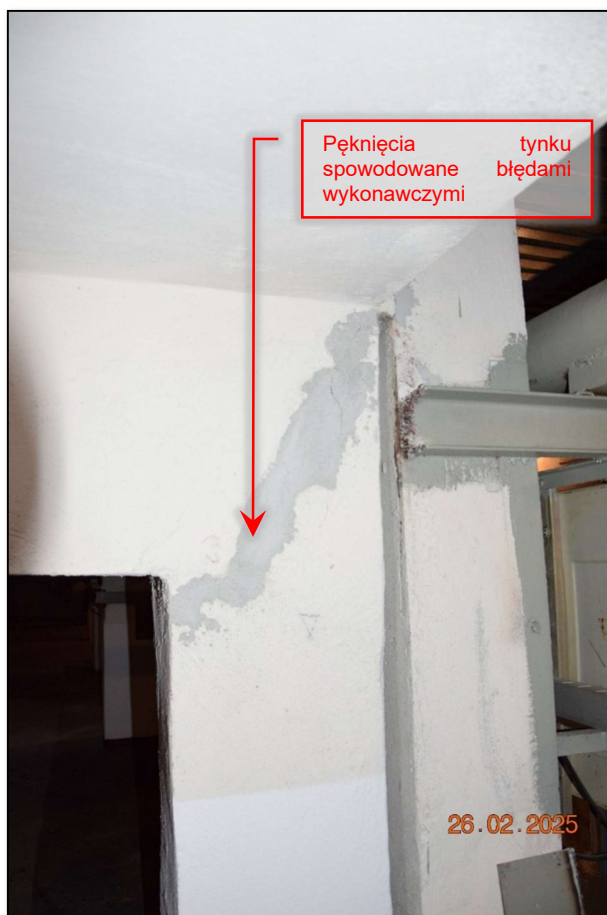
Fot. 224 Inwentaryzacja stanu technicznego konstrukcji nośnej w pomieszczeniu technicznym niecki basenowej – stan techniczny dostateczny. (fot. Rafał Fit)

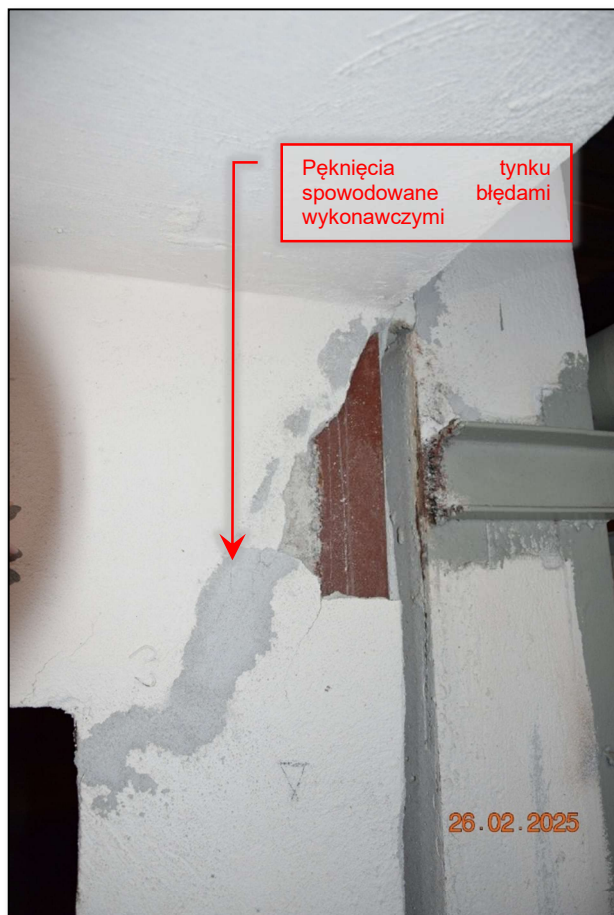
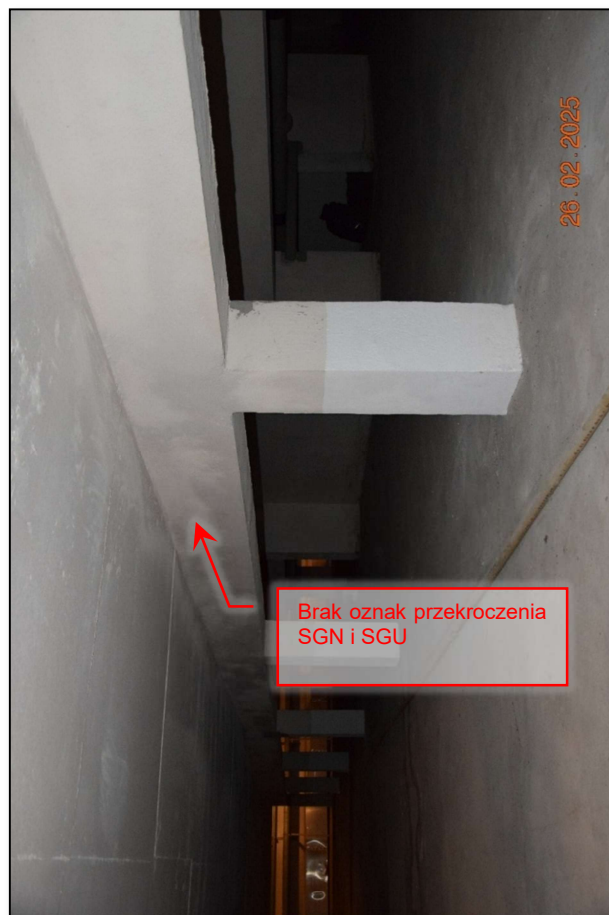
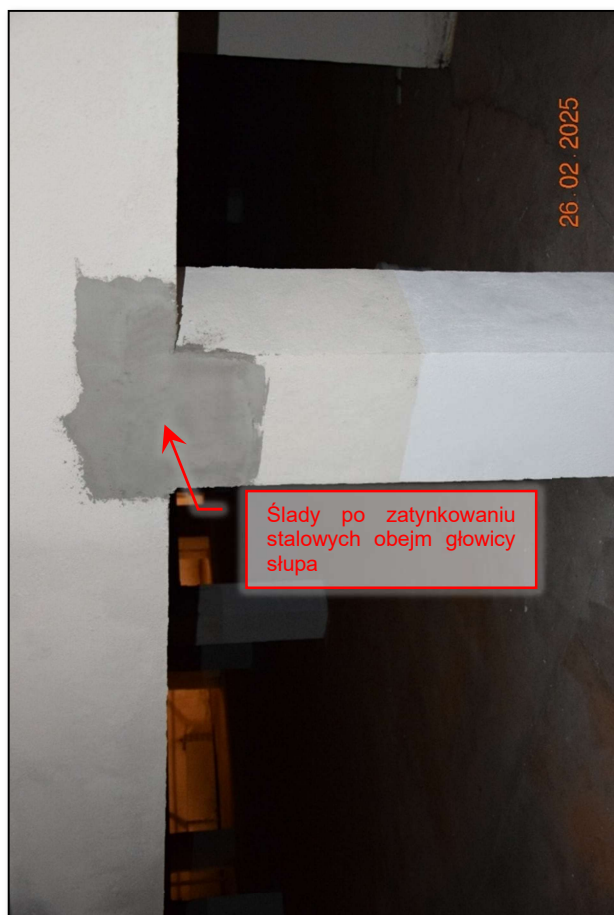
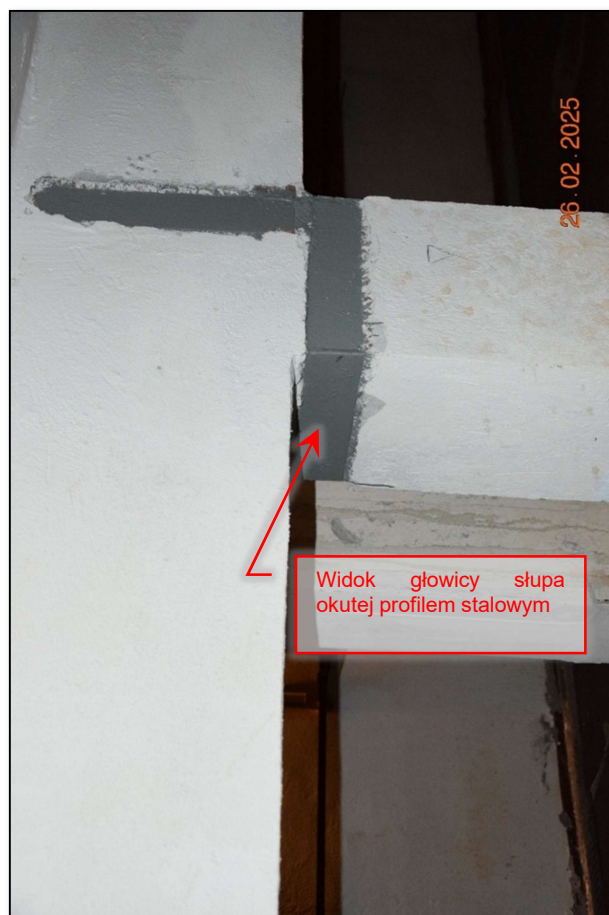
Fot. 225 Inwentaryzacja stanu technicznego konstrukcji nośnej w pomieszczeniu technicznym niecki basenowej – stan techniczny dostateczny. (fot. Rafał Fit)

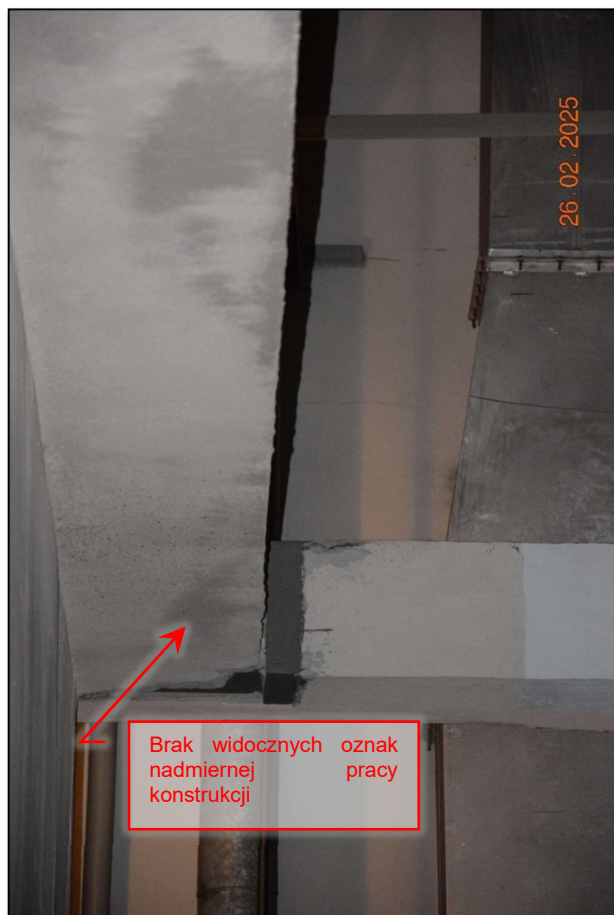
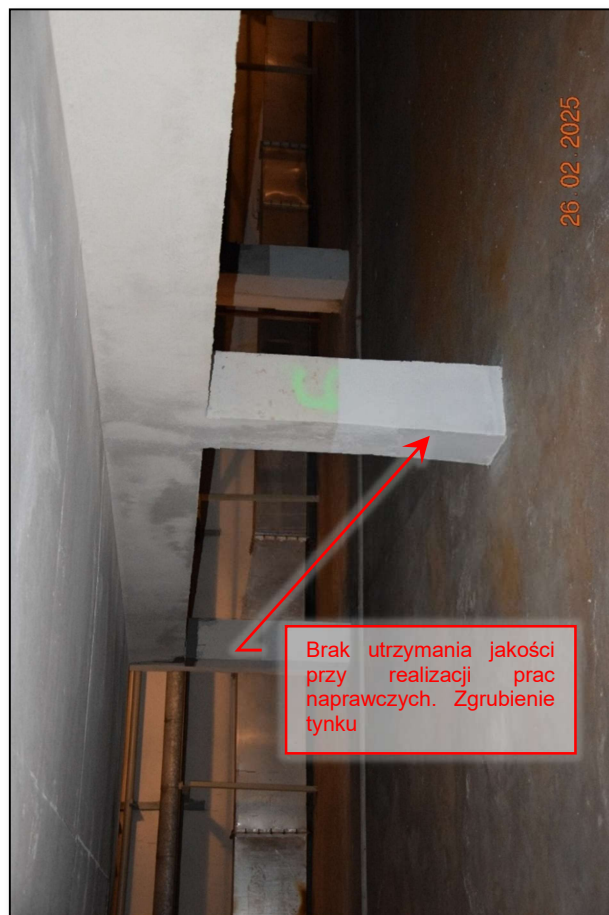
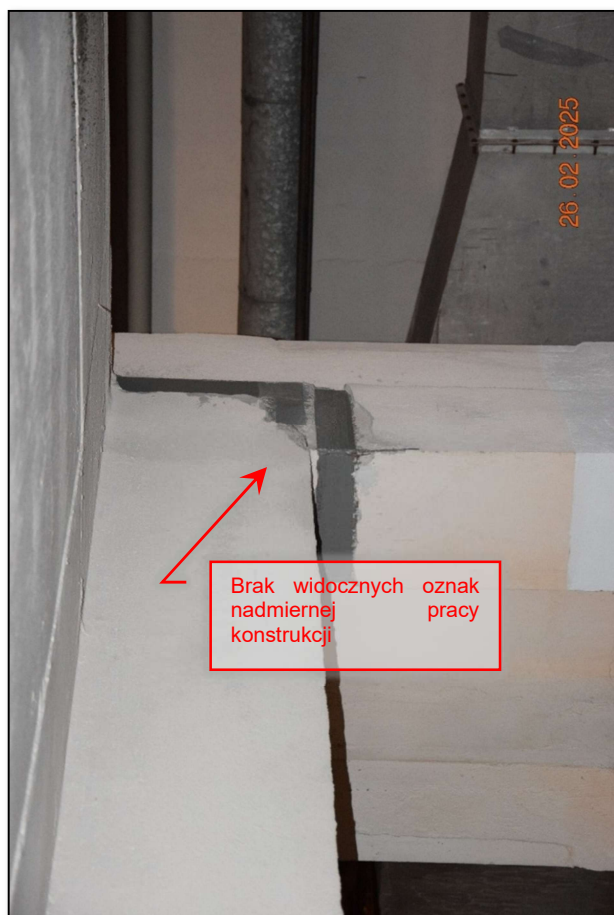
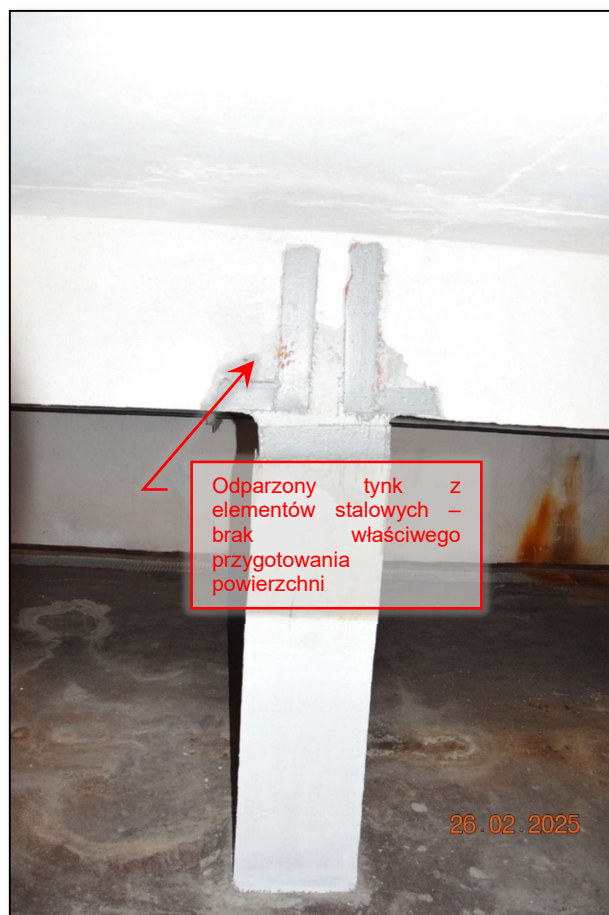
Fot. 226 Inwentaryzacja stanu technicznego konstrukcji nośnej w pomieszczeniu technicznym niecki basenowej – stan techniczny dostateczny. (fot. Rafał Fit)

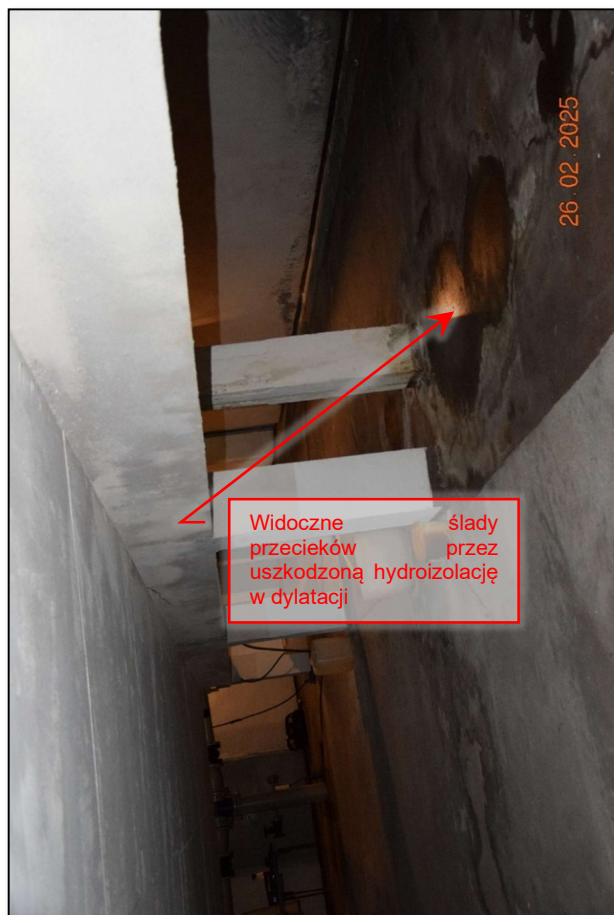
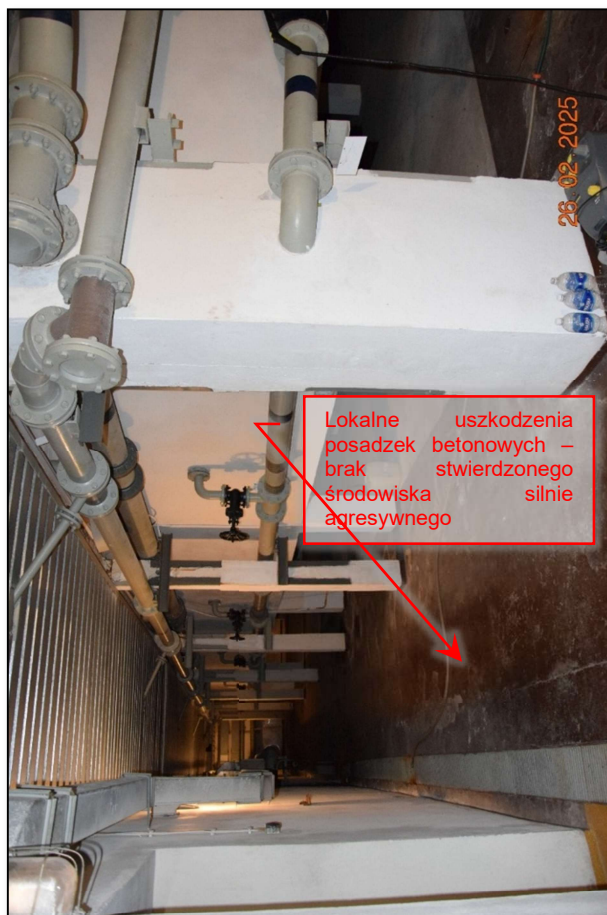
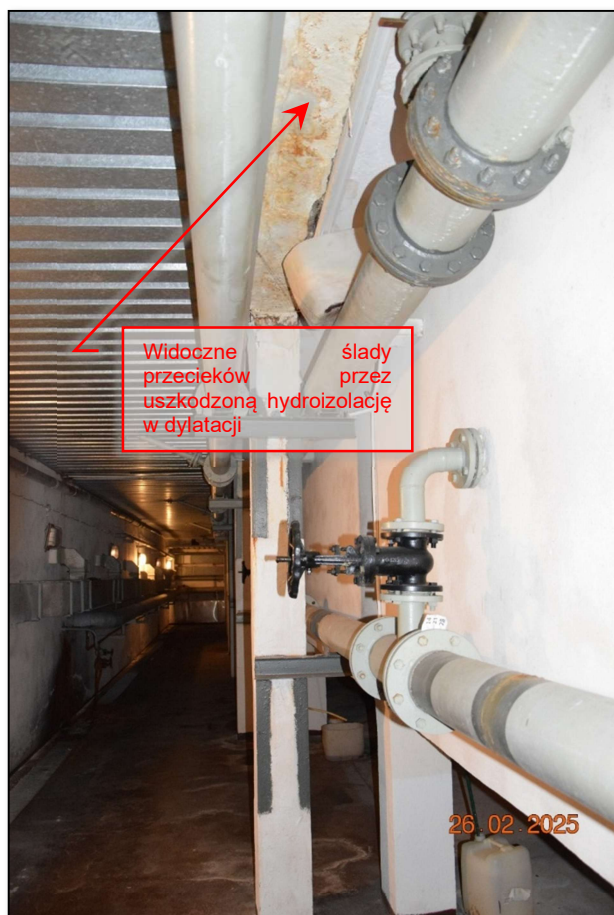
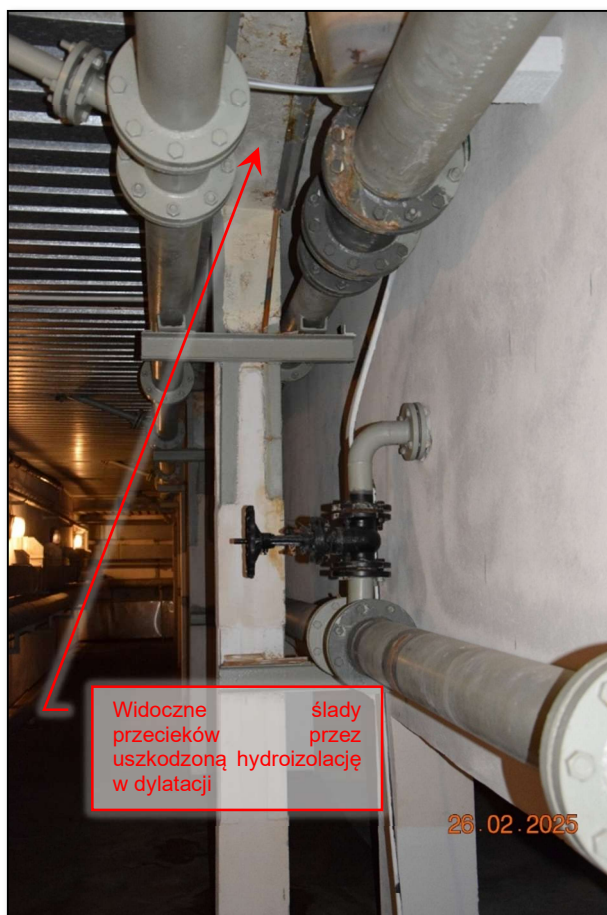
Fot. 227 Inwentaryzacja stanu technicznego konstrukcji nośnej w pomieszczeniu technicznym niecki basenowej – stan techniczny dostateczny. (fot. Rafał Fit)

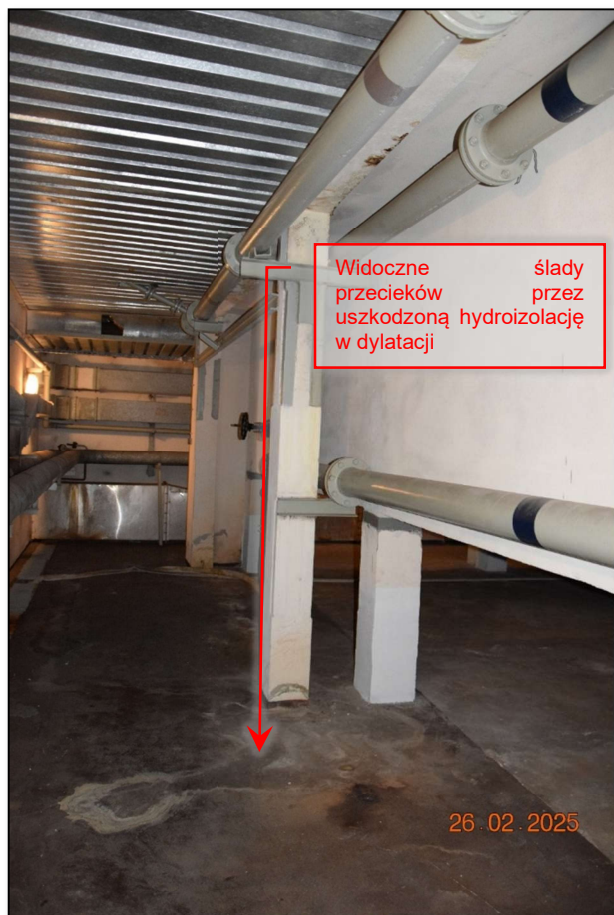
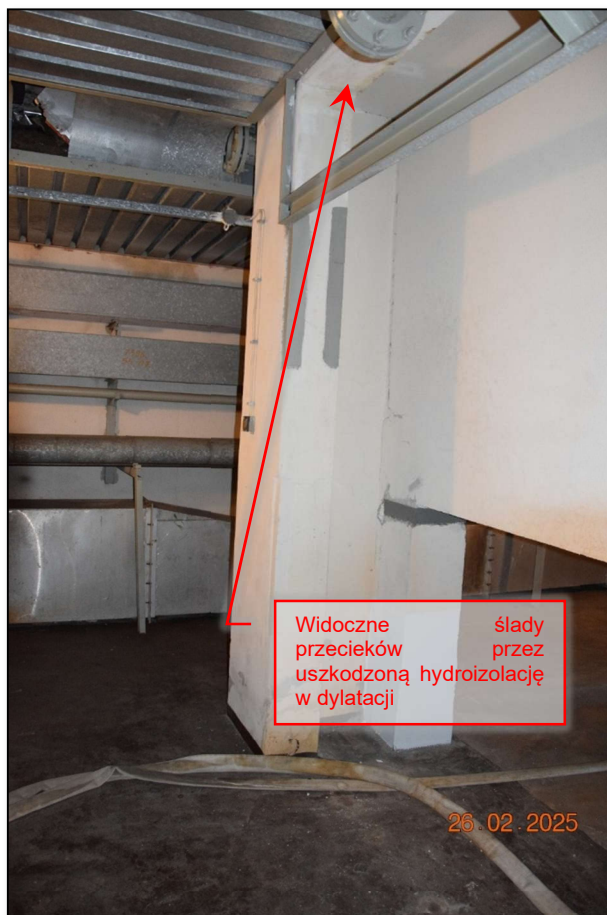
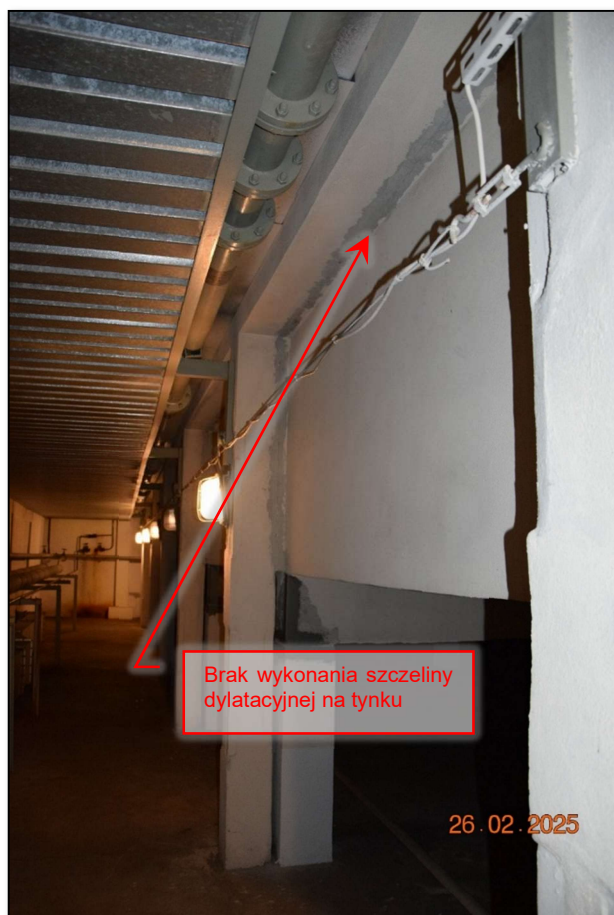
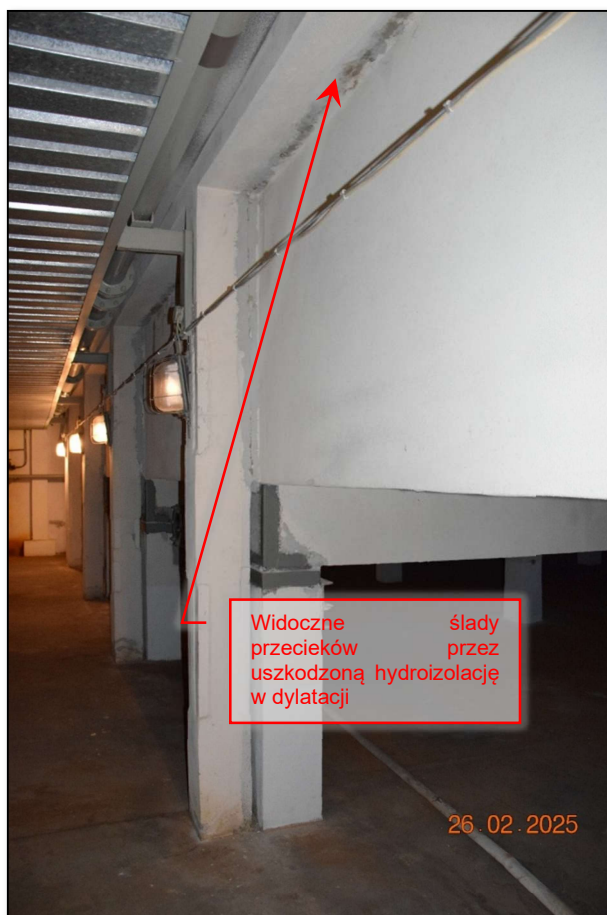
Fot. 228 Inwentaryzacja stanu technicznego konstrukcji nośnej w pomieszczeniu technicznym niecki basenowej – stan techniczny dostateczny. (fot. Rafał Fit)
