EKSPERTYZA TECHNICZNA

Budowlano-konstrukcyjna wraz z istotnymi warunkami dla oceny stanu technicznego i zaleceniami dalszej poprawnej eksploatacji budynku pływalni w kompleksie Centralnego Ośrodka Sportu – Ośrodka Przygotowań Olimpijskich w Spale

Aleja Prezydenta Ignacego Mościckiego 6, 97-215 Spała, województwo łódzkie

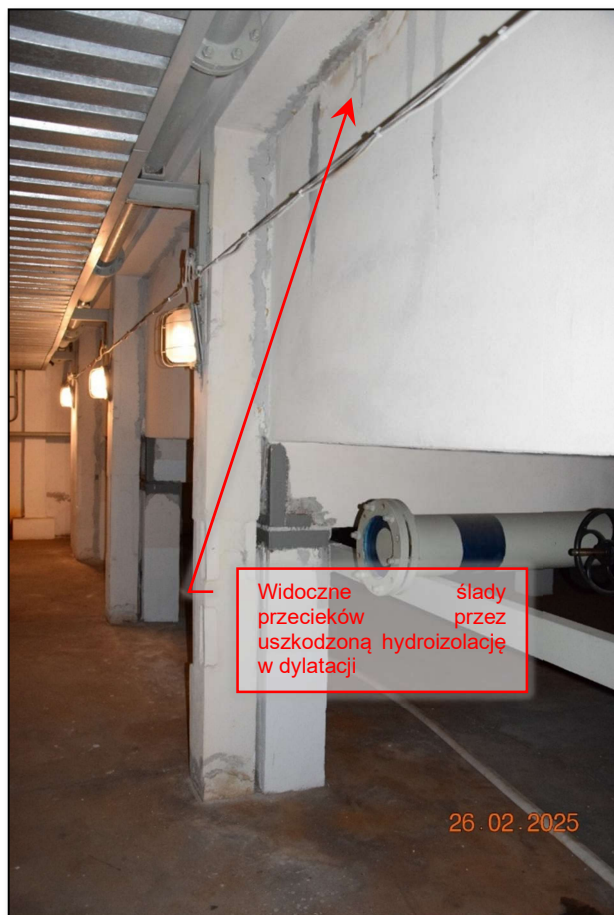
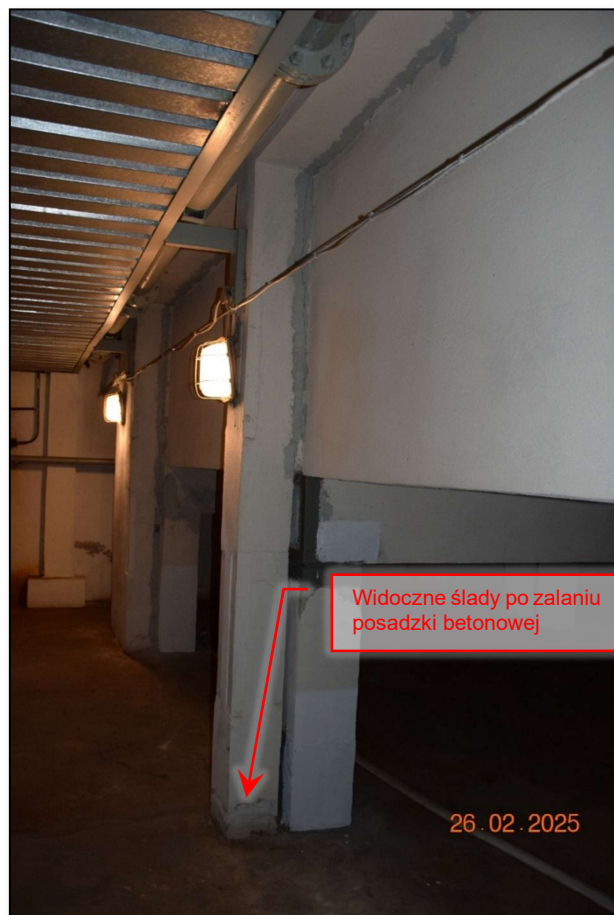
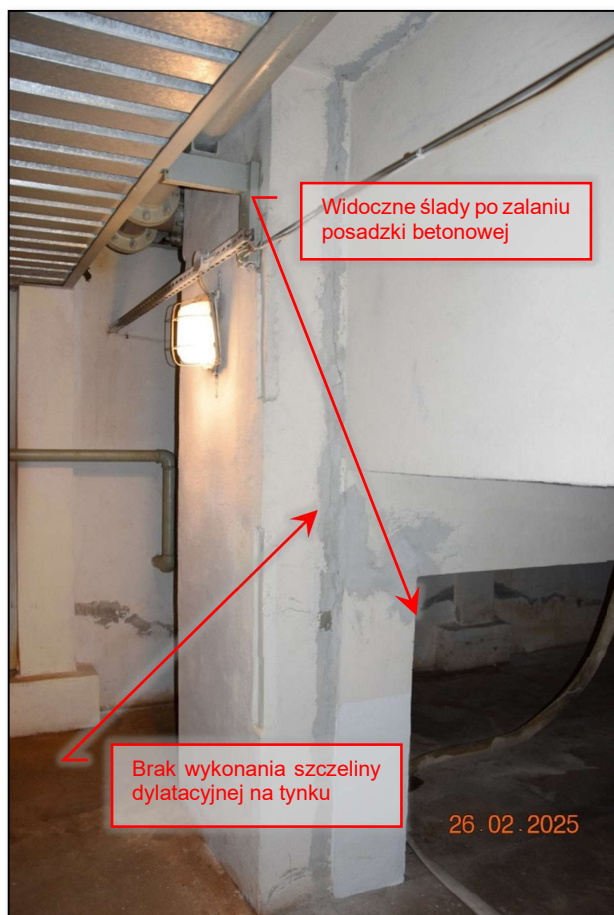
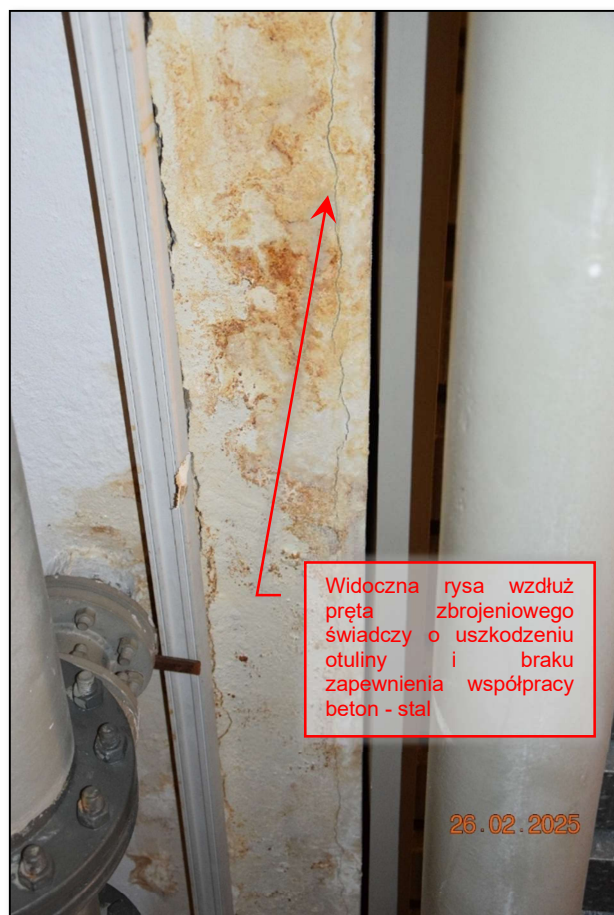
Fot. 229 Inwentaryzacja stanu technicznego konstrukcji nośnej w pomieszczeniu technicznym niecki basenowej – stan techniczny dostateczny. (fot. Rafał Fit)

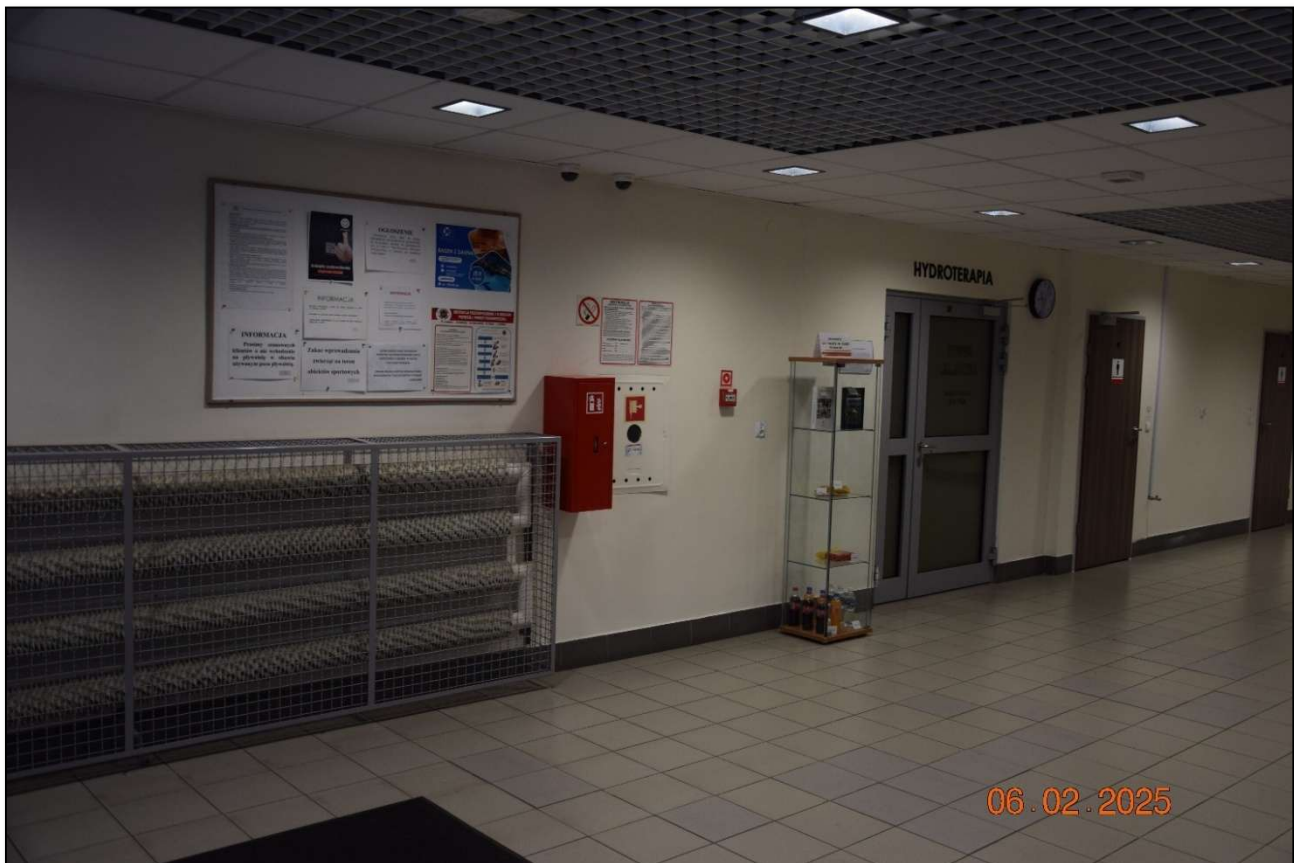
Fot. 230. Widok ogólny wnętrza obiektu, części wspólne. Stan techniczny i utrzymania – dobry. (fot. Rafał Fit)

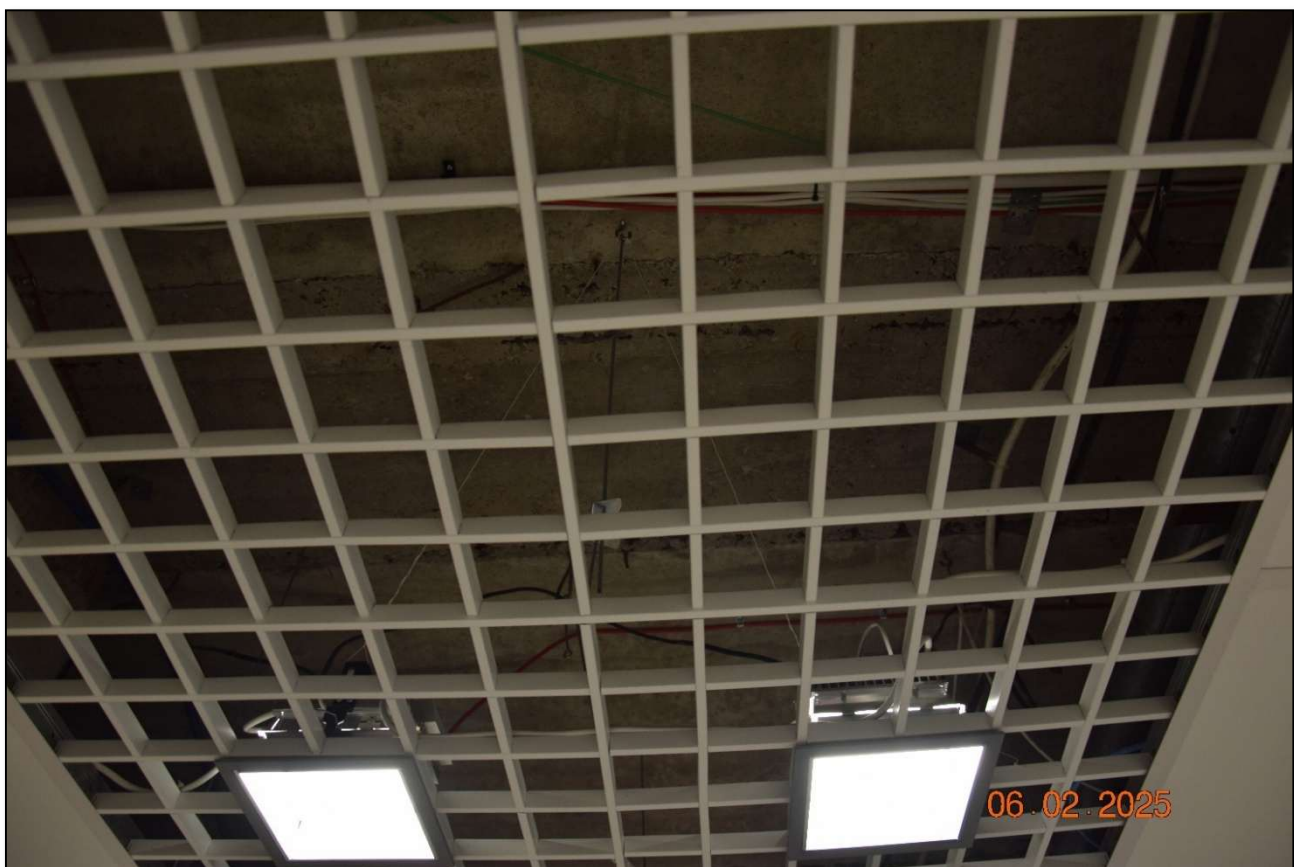
Fot. 231. Konstrukcja nośna stropów – stan techniczny dobry. (fot. Rafał Fit)

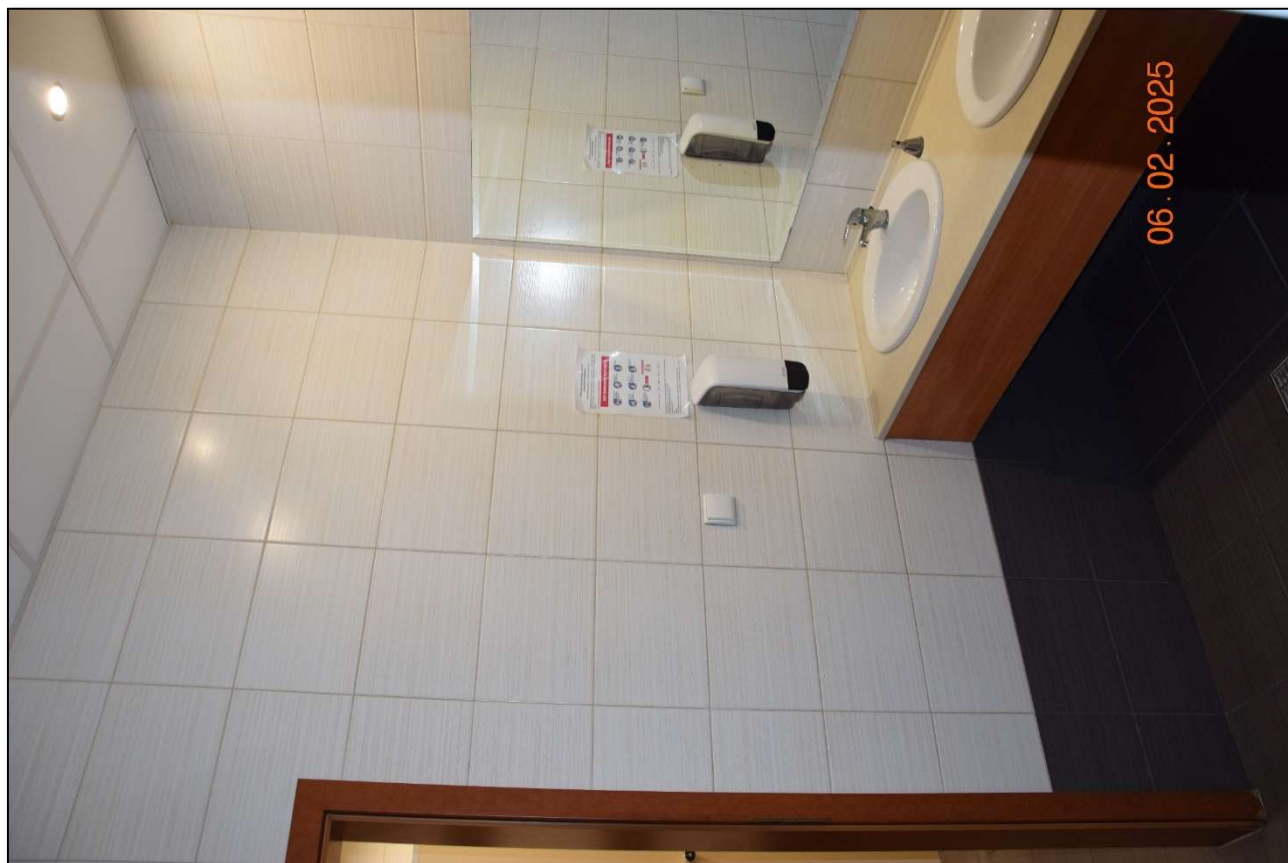
Fot. 232. Widok ogólny węzłów sanitarnych w częściach ogólnodostępnych. Stan techniczny i utrzymania – dobry. (fot. Rafał Fit)

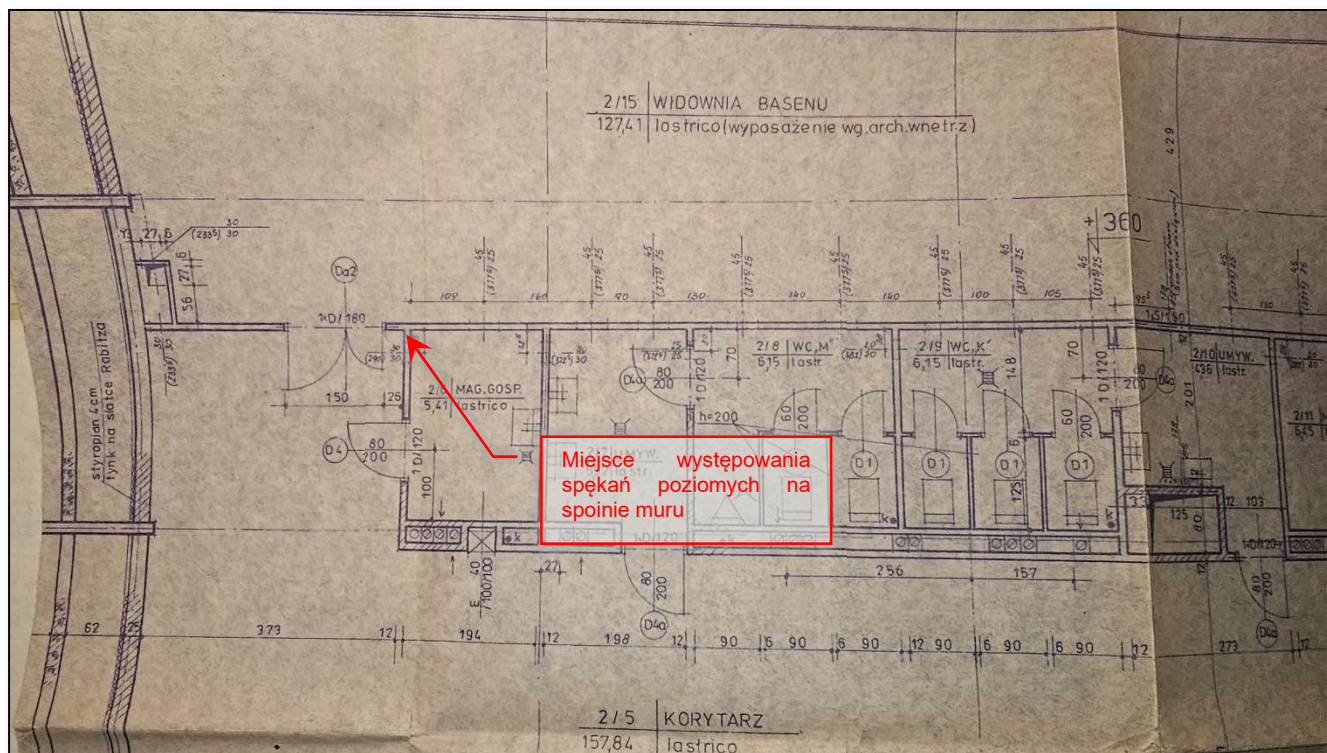
Fot. 237. Fragment dokumentacji projektowej ukazującej ściany murowane. Ściany wykonane w technologii lekkiej gr. 12-15cm. (fot. Rafał Fit)

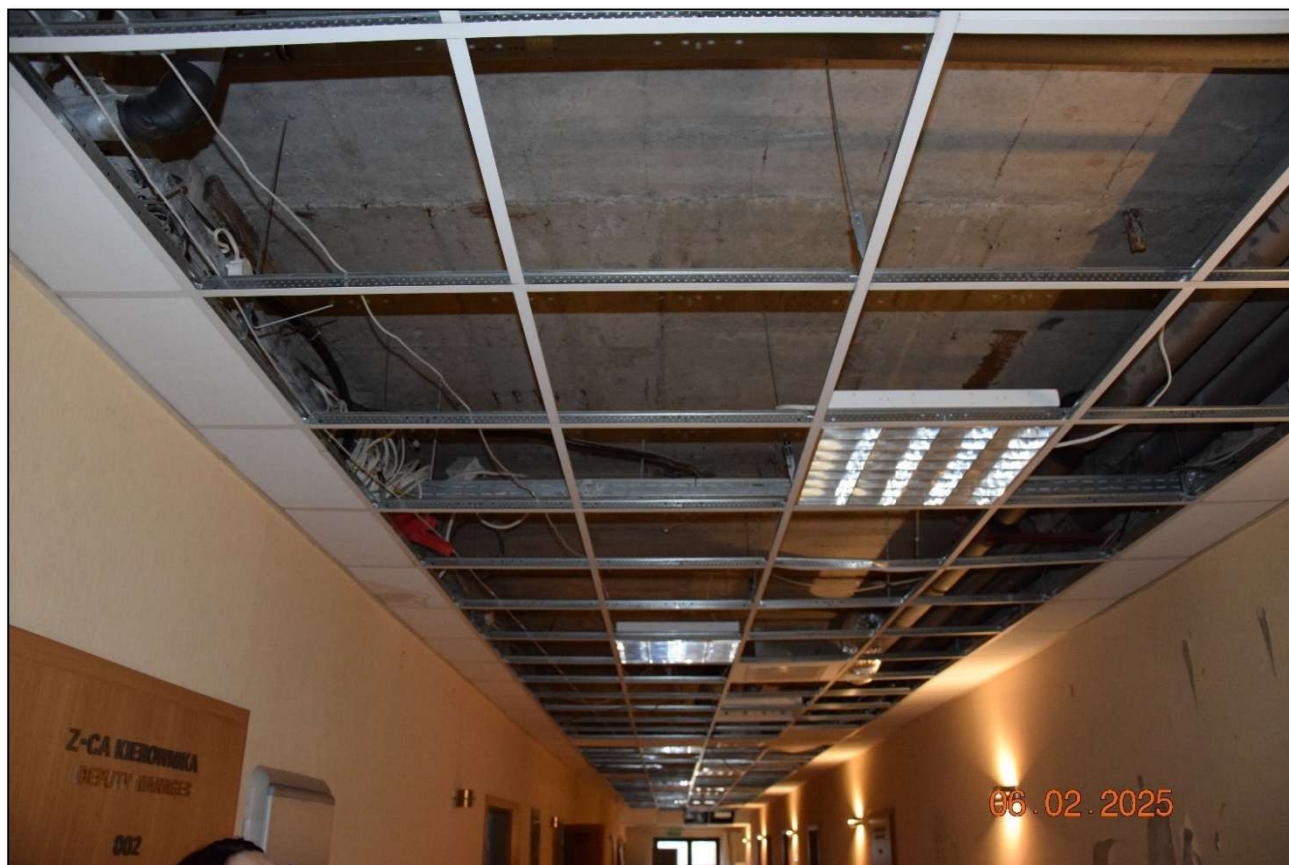
Fot. 244. Widok ogólny stropodachu żelbetowego – stan techniczny dobry. (fot. Rafał Fit)

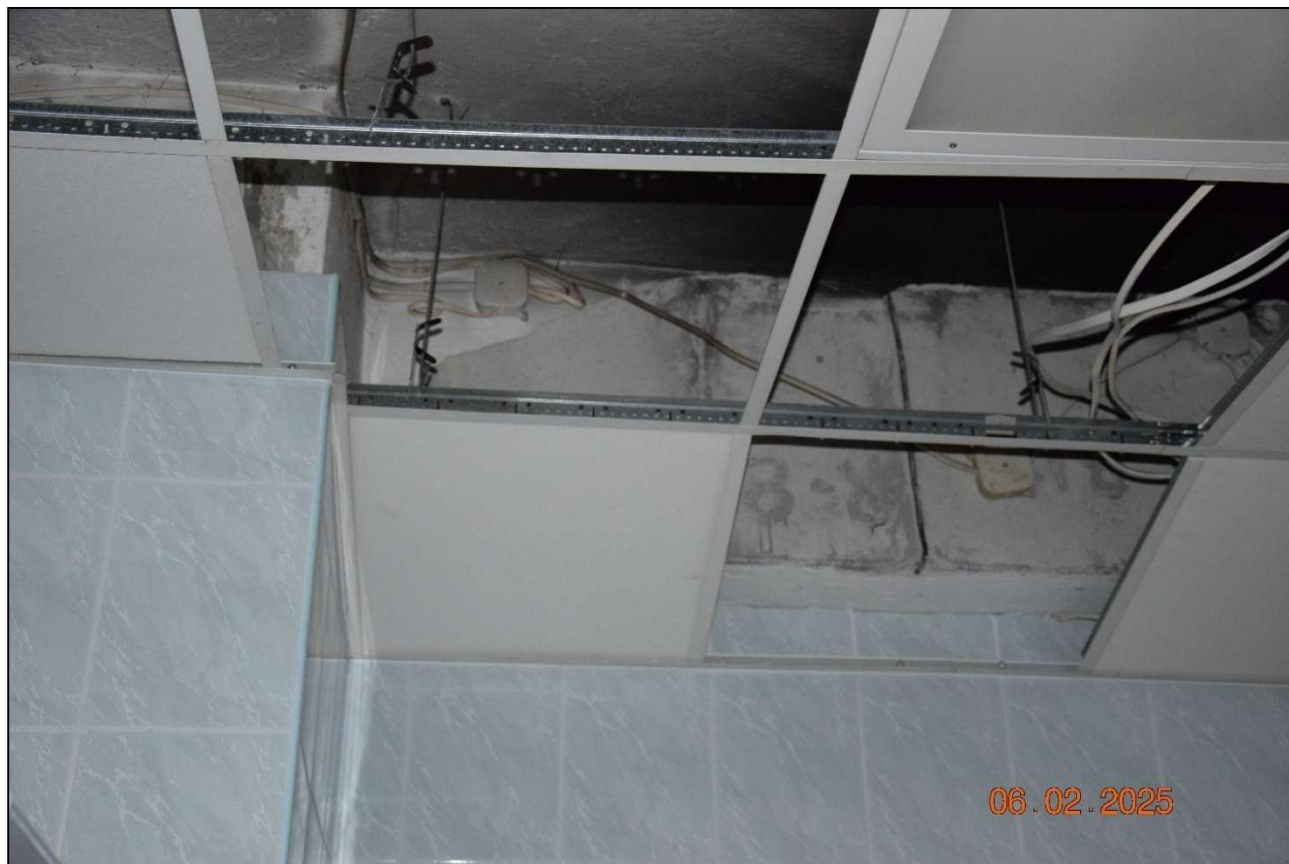
Fot. 247. Widok ogólny wielńców żelbetowych. Stan techniczny – dobry.(fot. Rafał Fit)

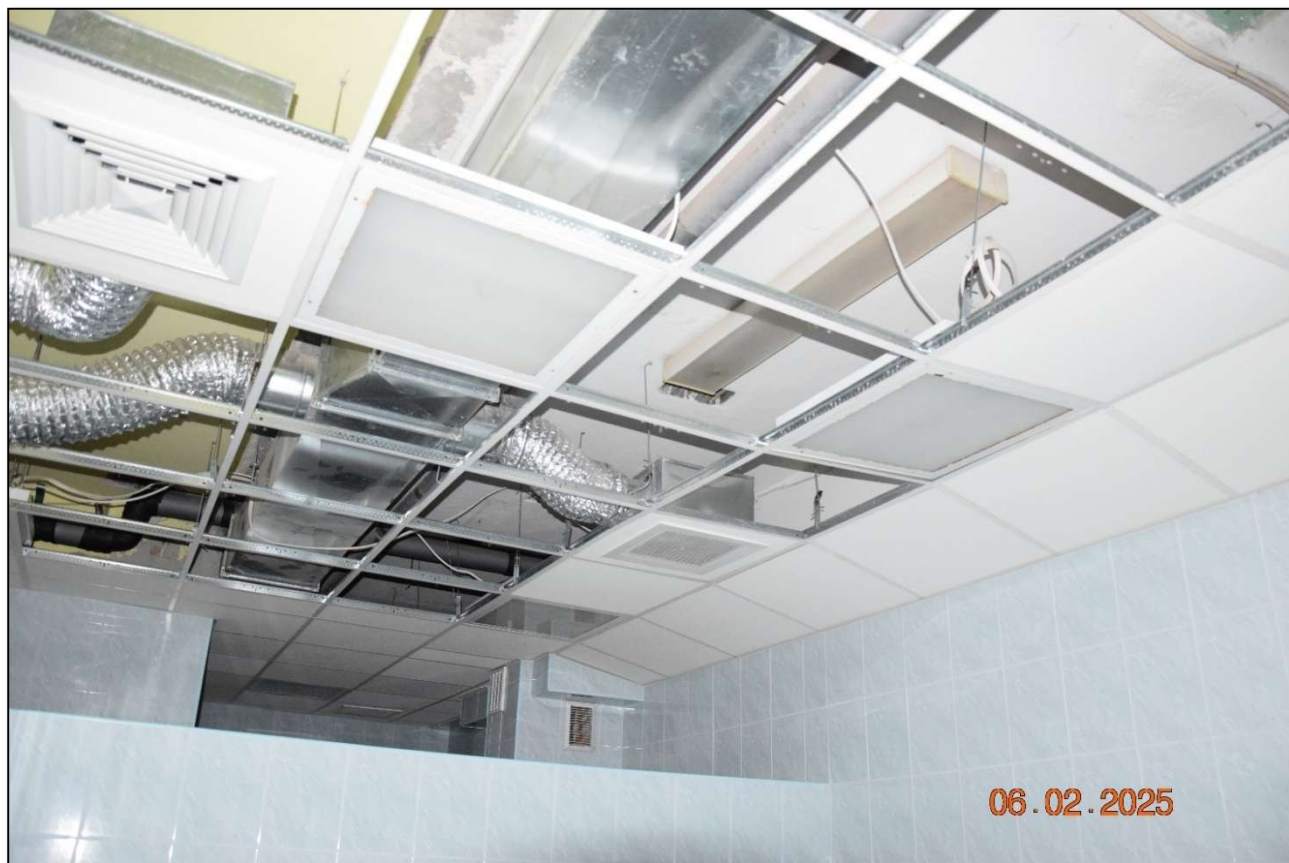
Fot. 248 Niewłaściwie zaprojektowana i wykonana instalacja wentylacji. Zastosowano wentylację mechaniczną w połączeniu z grawitacyjną. (fot. Rafał Fit)

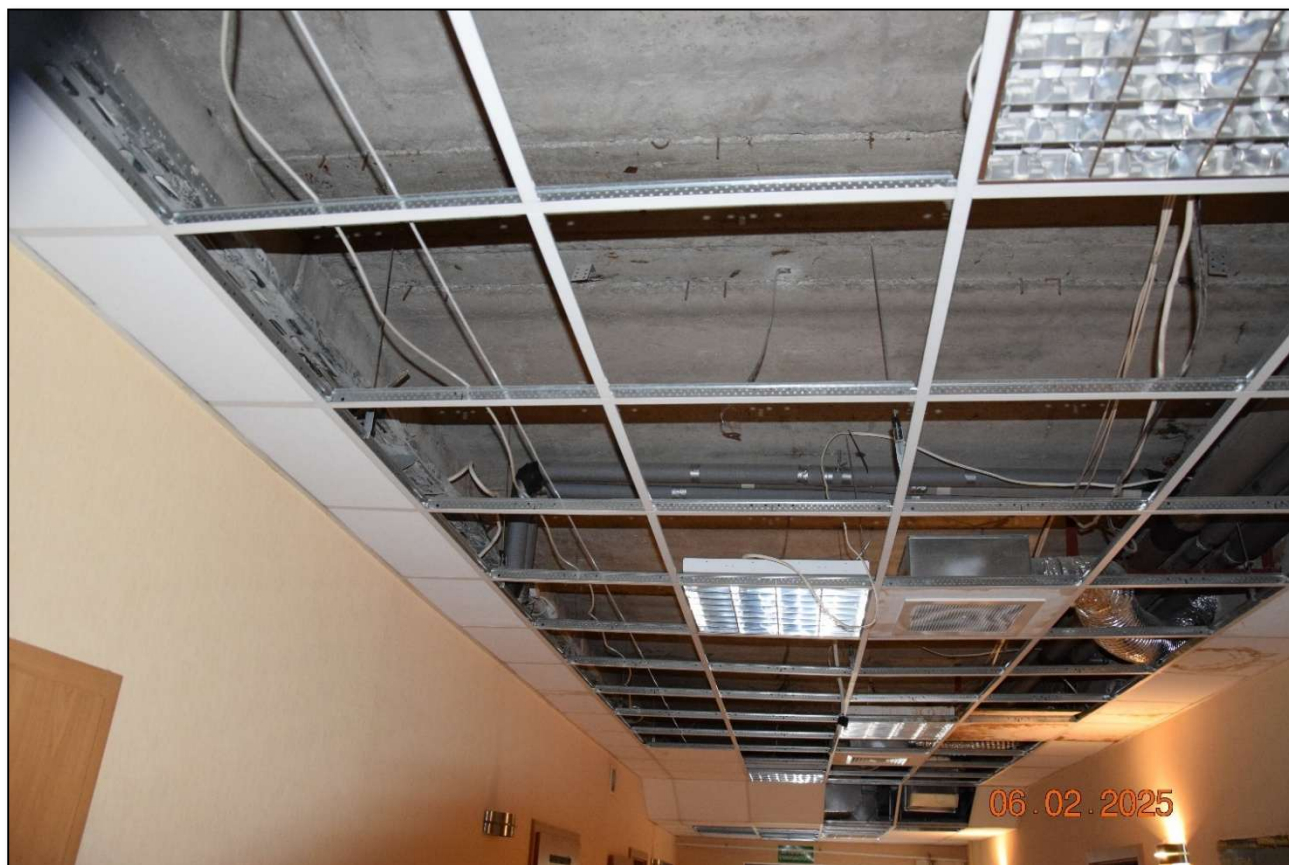
Fot. 249. Widok ogólny stropodachu żelbetowego – stan techniczny dobry. (fot. Rafał Fit)

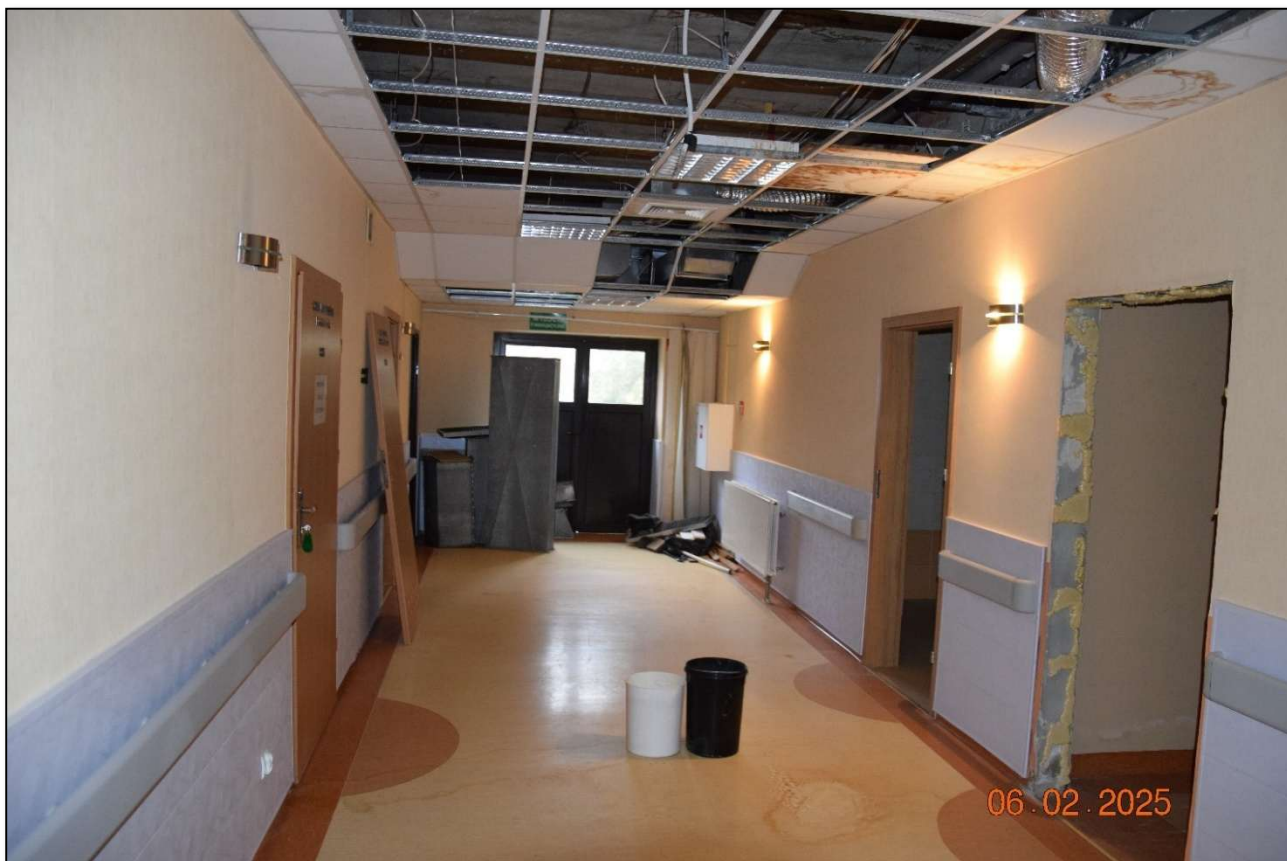
Fot. 250. Widok ogólny stropodachu żelbetowego – stan techniczny dobry. Widoczne lokalne przecieki z poszycia dachu. (fot. Rafał Fit)

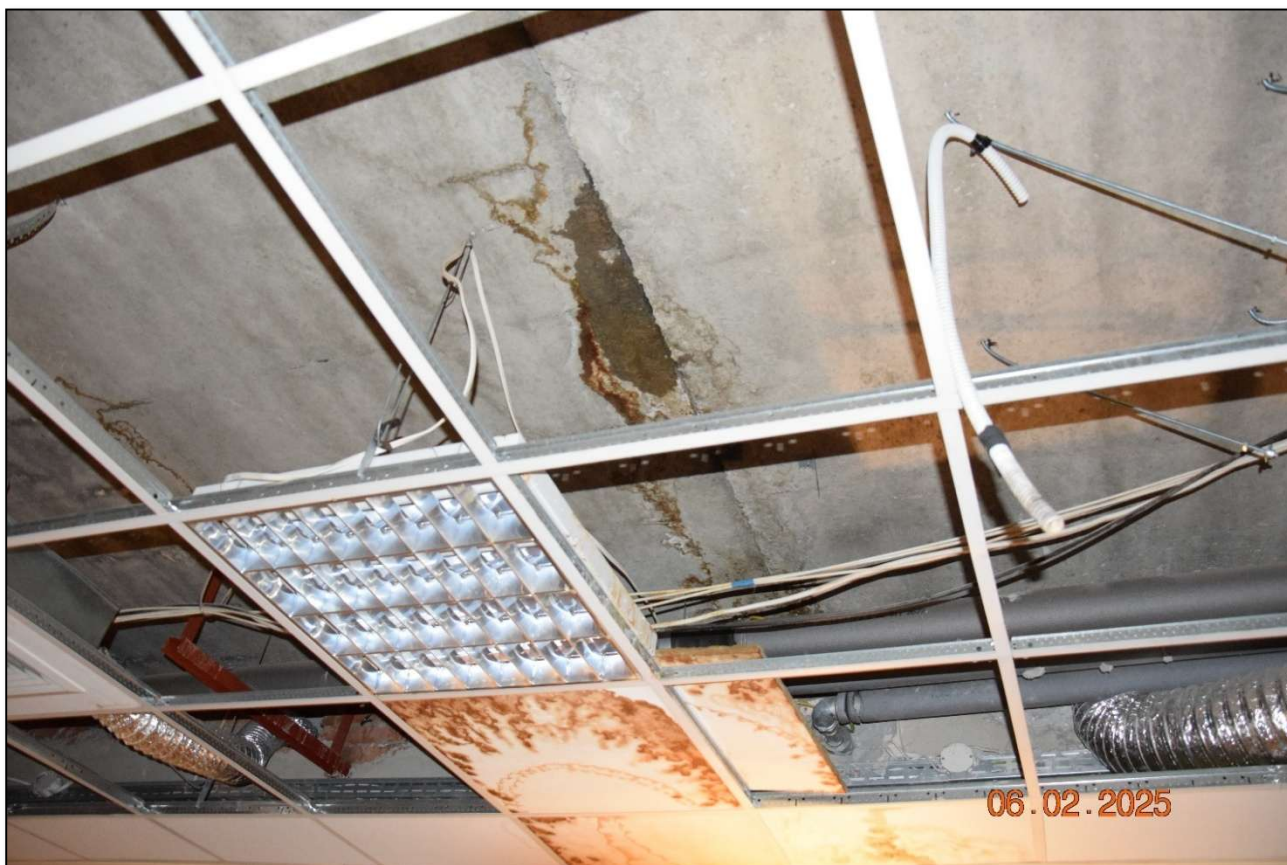
Fot. 251. Widok ogólny stropodachu żelbetowego – stan techniczny dobry. Widoczne lokalne przecieki z poszycia dachu. (fot. Rafał Fit)

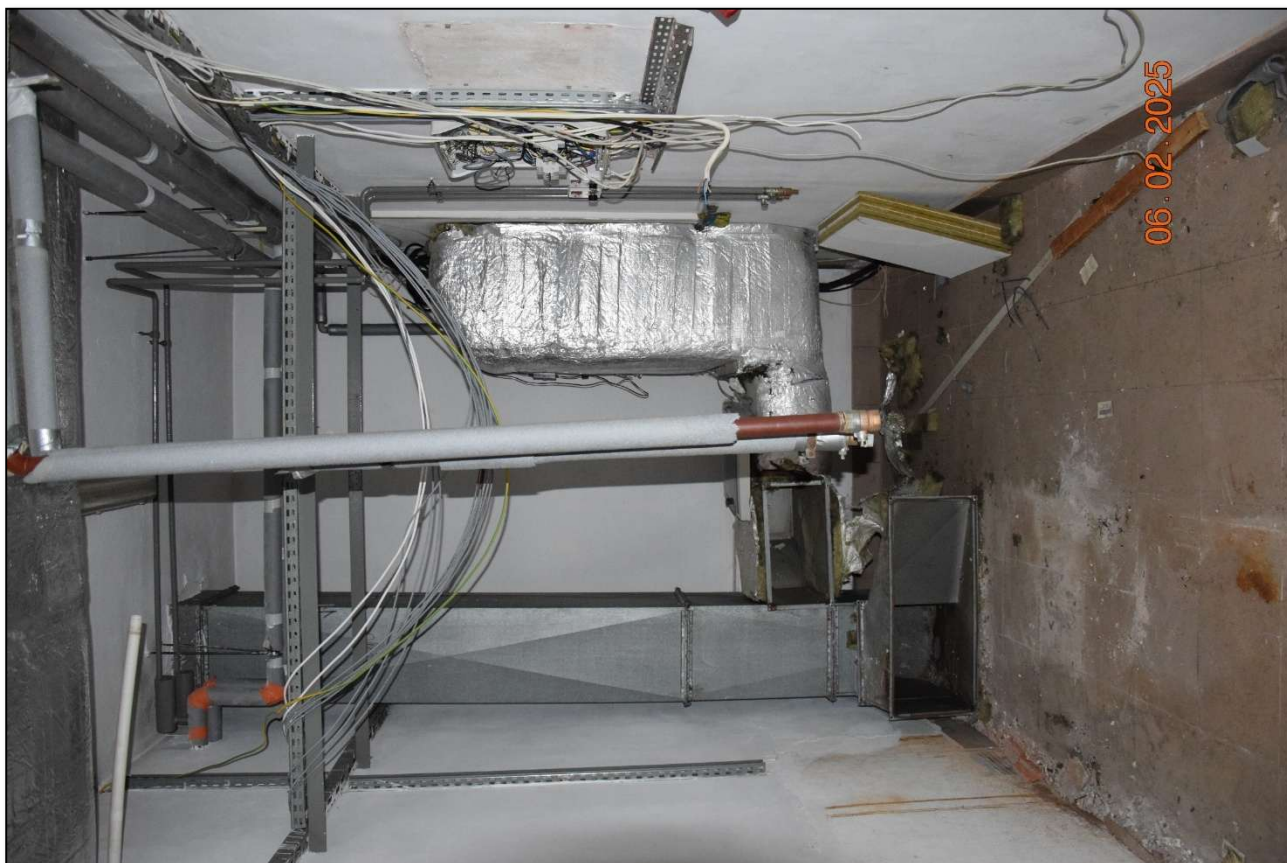
Fot. 252 Pomieszczenia techniczne w części odnowy biologicznej wyłączone z użytkowania. Stan techniczny instalacji - zły. (fot. Rafał Fit)

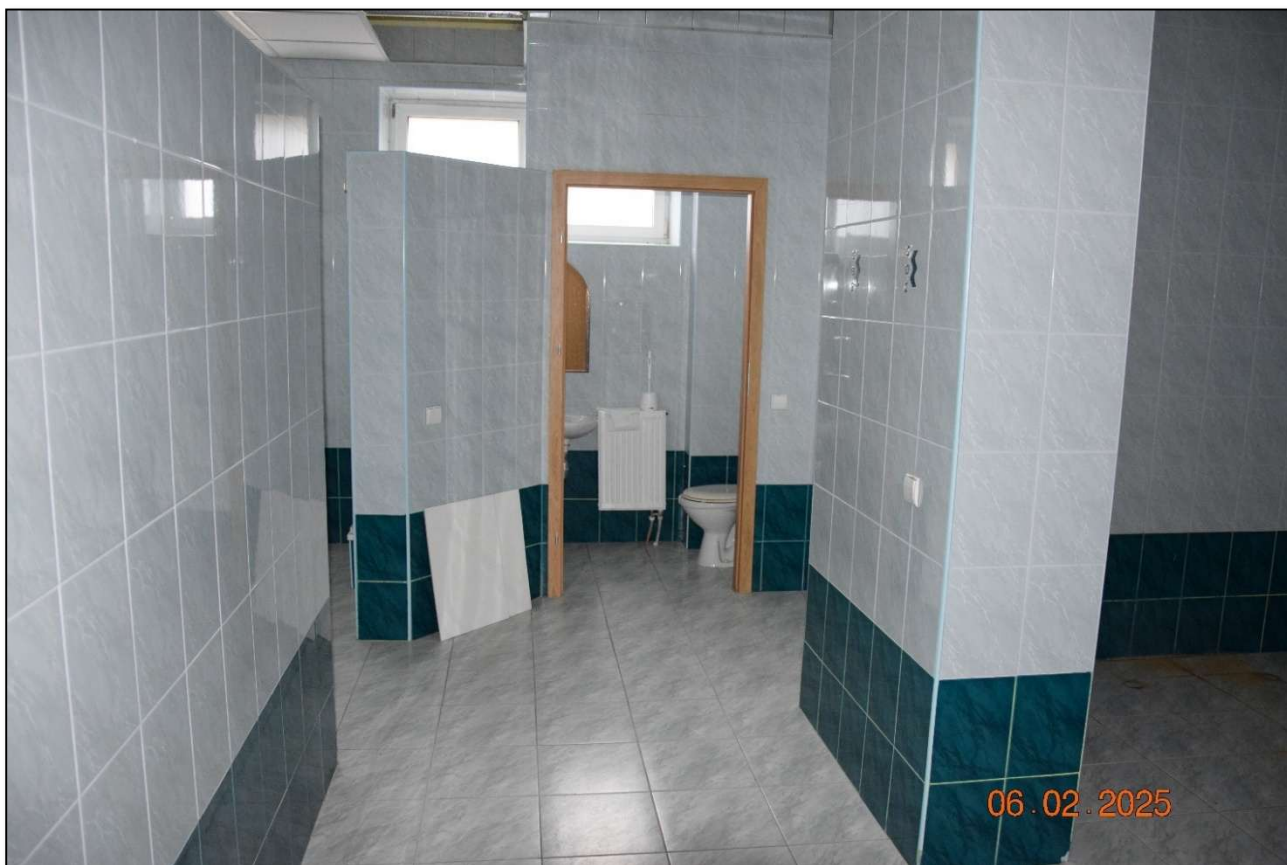
Fot. 253. Okładziny ścienne i posadzkowe. Stan techniczny dobry. Nie stwierdzono odspojonych kafli. (fot. Rafał Fit)

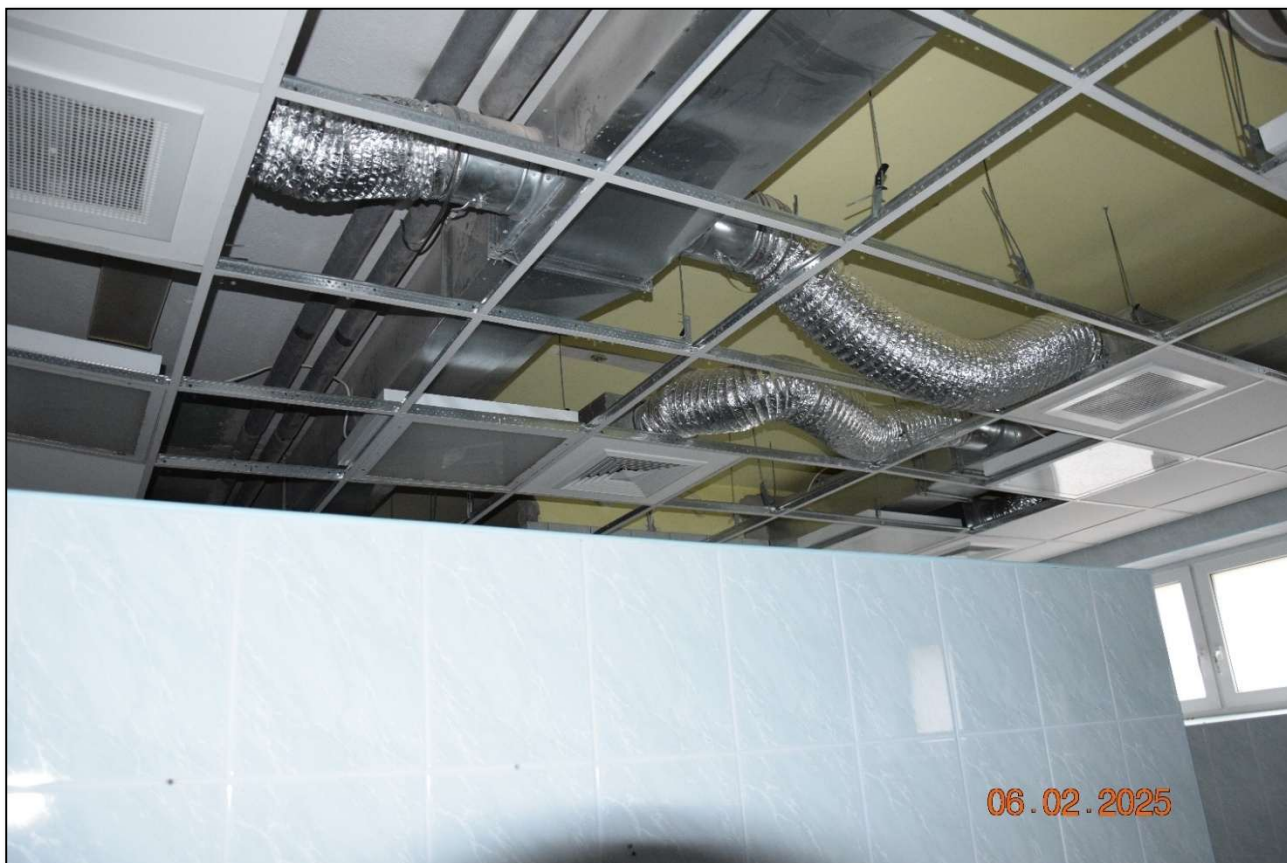
Fot. 254. Kanaly ocynkowane mechanicznej instalacji wentylacyjnej w większości pomieszczeń – stan techniczny dobry. (fot. Rafał Fit)
