OPIS TECHNICZNY

Remontu hali wielofunkcyjnej

Centralny Ośrodek Sportu
Ośrodek Przygotowań Olimpijskich w Spale

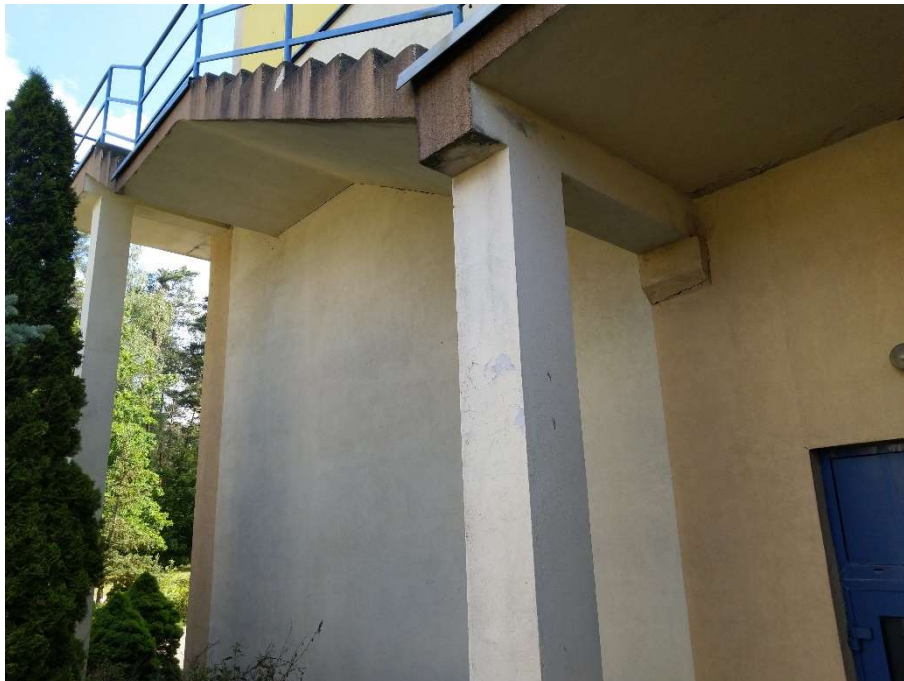
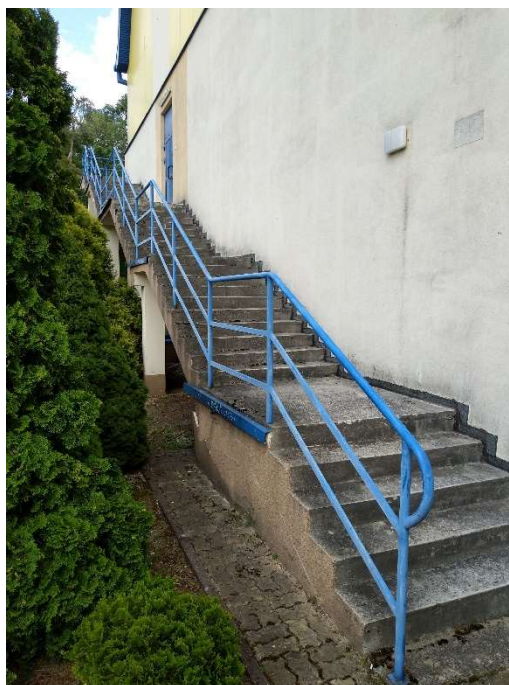
Rozbiórka schodów i tarasu

Demontaż barierki o wysokości 110cm	67,00 mb
Rozbiórka schodów żelbetowych	13,00 m ³
Rozbiórka tarasu żelbetowego	11,00 m ³
Demontaż stalowych wsporników	15,00 szt

Schody żelbetowe i taras znajdują się na zewnątrz obiektu w północno-zachodniej części. Stanowią na pewnym odcinku dodatkową drogę ewakuacyjną z hali siatkarskiej oraz poprzez taras zapewniają wejście na dachy obiektu. Poza wejście przez taras na dach można się dostać drabinami bezpiecznymi w innych częściach budynku. Z uwagi na wiek obiektu coraz częściej dochodzi do awarii i nieszczelności połączenia schodów ze ścianą budynku. Wielokrotne naprawy nie pozwoliły na likwidację problemu. Woda dostająca się za izolację ze styropianu zalewa salę szermierki i powoduje erozję elementów żelbetowych.

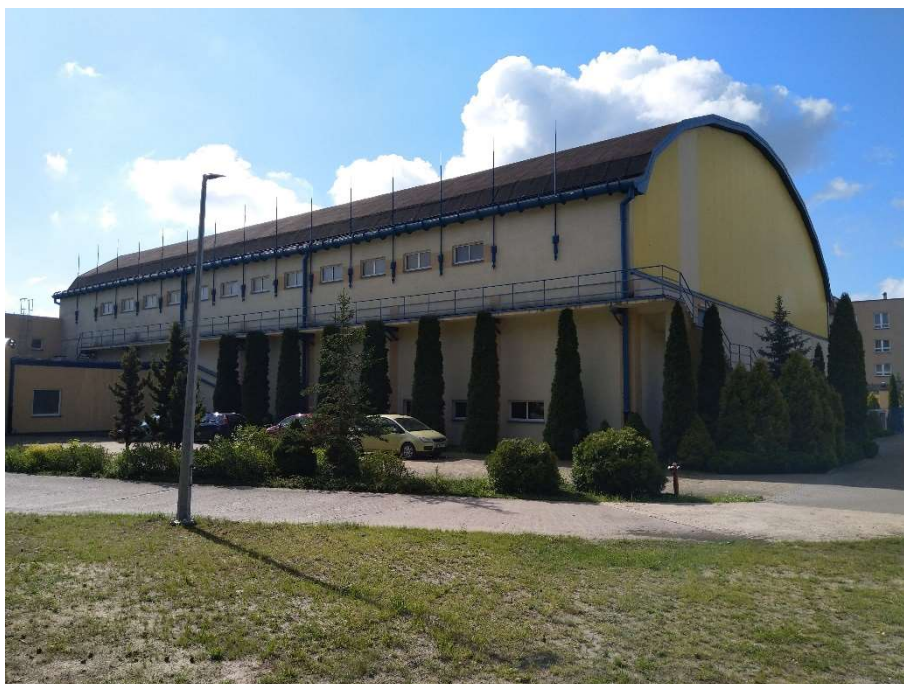
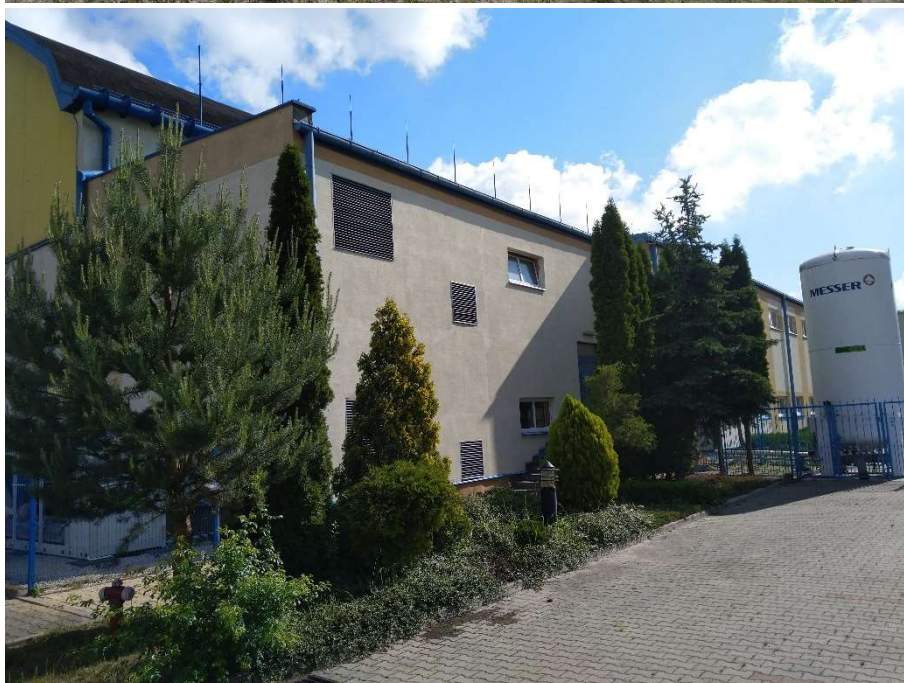
Naprawa i malowanie elewacji budynku

Uzupełnienie ocieplenia po rozbieranych schodach i tarasie	100,00 m ²
Tynkowanie ścian	150,00 m ²
Malowanie elewacji	150,00 m ²
