Sprawozdanie z badań geotechnicznych dotyczących warunków wodno-gruntowych na terenie stadionu Centralnego Ośrodka Sportu w Spale

Miejscowość: Spała
Gmina: Inowódz
Powiat: tomaszewski
Województwo: łódzkie

1. Mapa dokumentacyjna w skali 1:1 000
2. Karty otworów geotechnicznych 1-12
3. Wyniki sondowań DPL

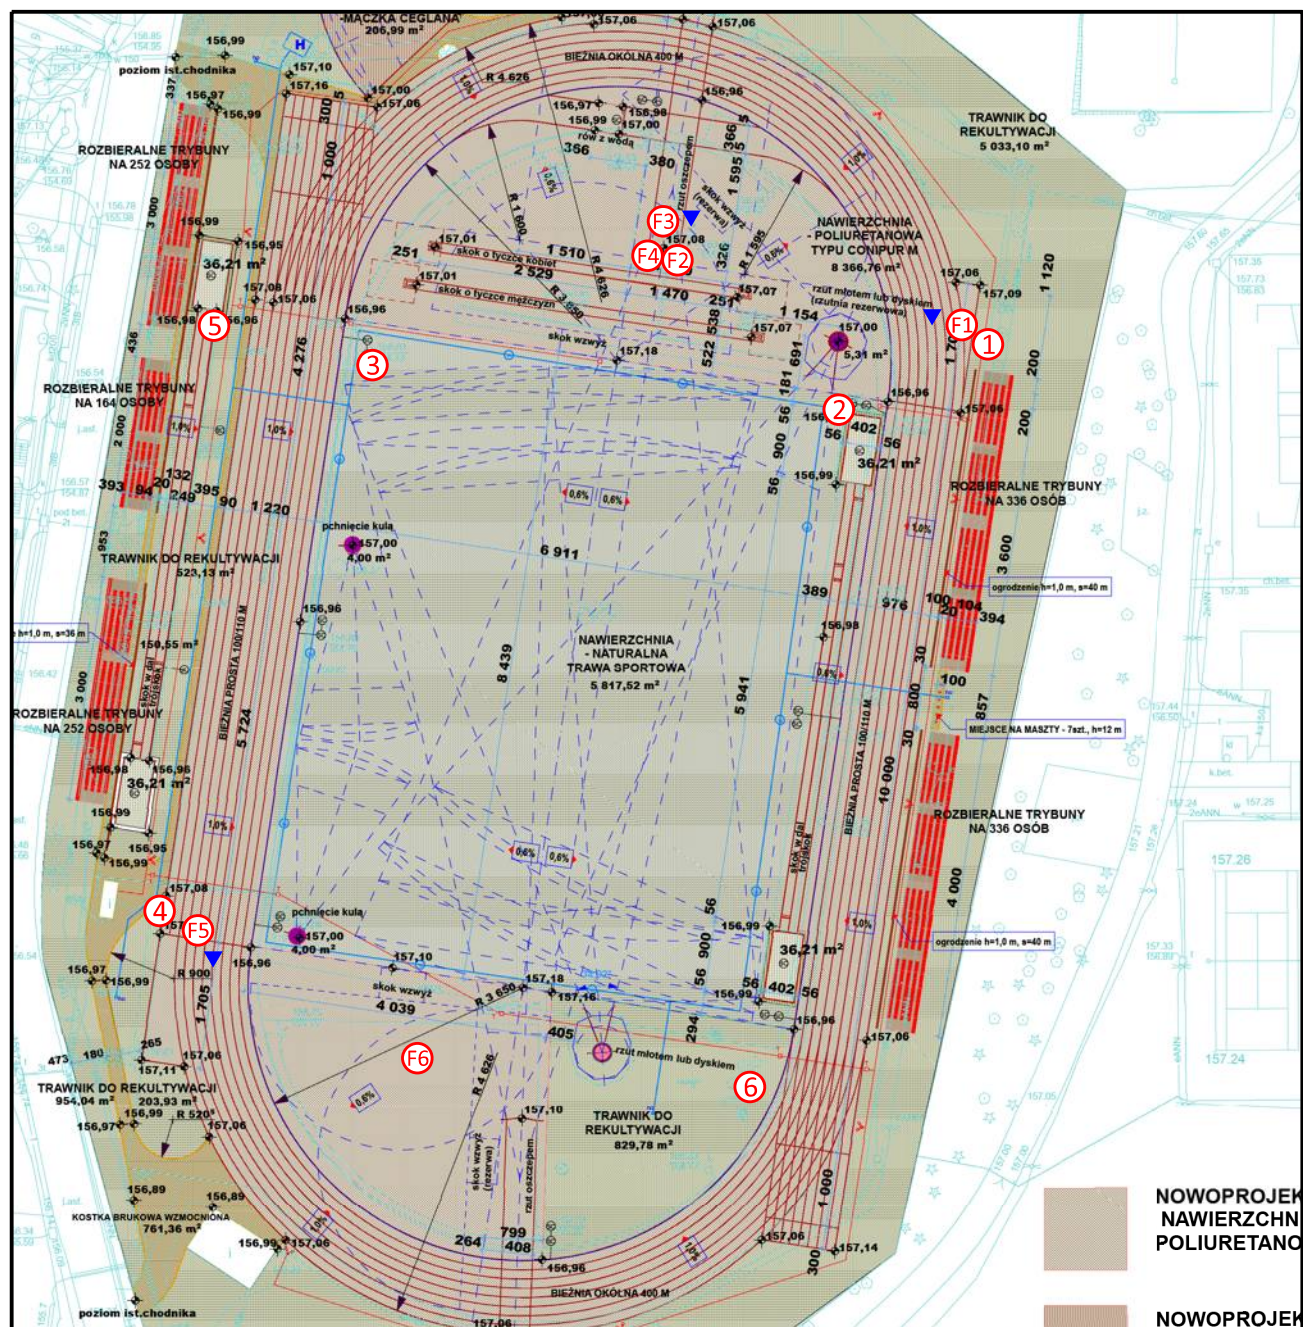
② wykonany otwór geotechniczny

▼ wykonane sondowanie DPL

Przed rozpoczęciem prac terenowych na podstawie mapy ewidencyjnej i przy pomocy domiarów prostokątnych dokonano lokalizacji otworów geotechnicznych. Lokalizację otworów geotechnicznych przedstawiono na mapie dokumentacyjnej (zał 1).

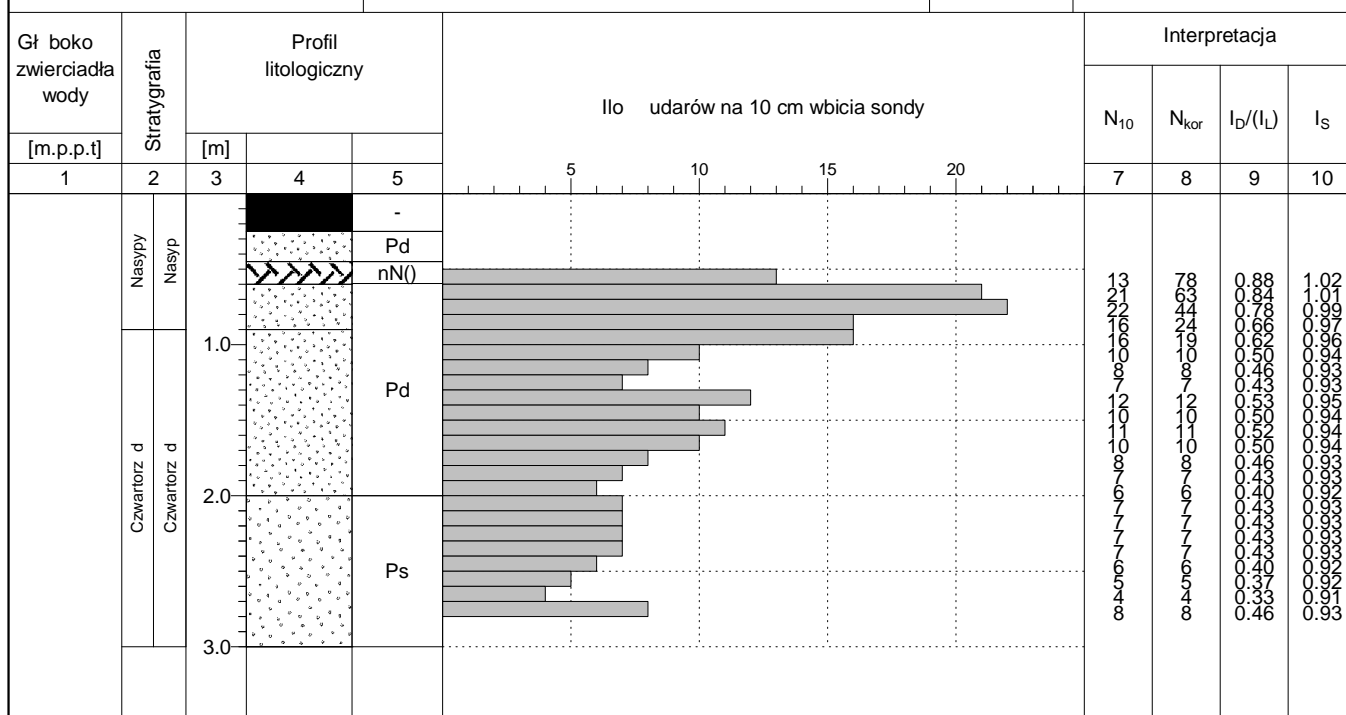
Skala 1 : 50

Data sondowania: 2021-03-11
