## **OPIS TECHNICZNY**

### **MIEJSCOWE NAPRAWY POKRYCIA DACHOWEGO NA HALI LA**

**Centralny Ośrodek Sportu**  
**Ośrodek Przygotowań Olimpijskich w Spale**

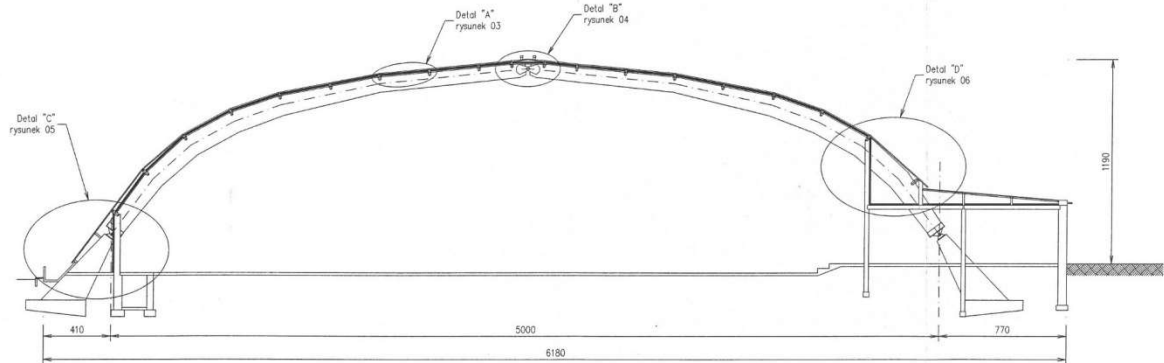
Przekrój poprzeczny przez halę 1:200  
oznaczenie projektowanych detali ocieplenia

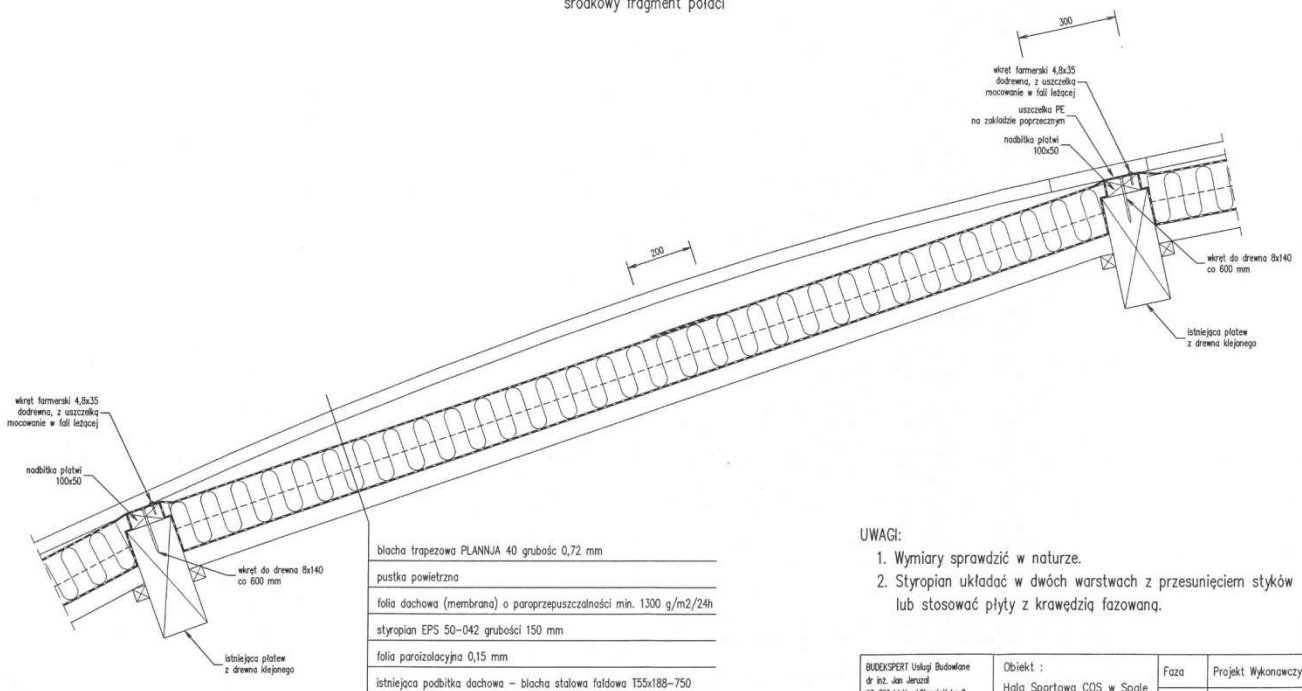
Detal "A" ocieplenia dachu 1:10  
środkowy fragment połaci

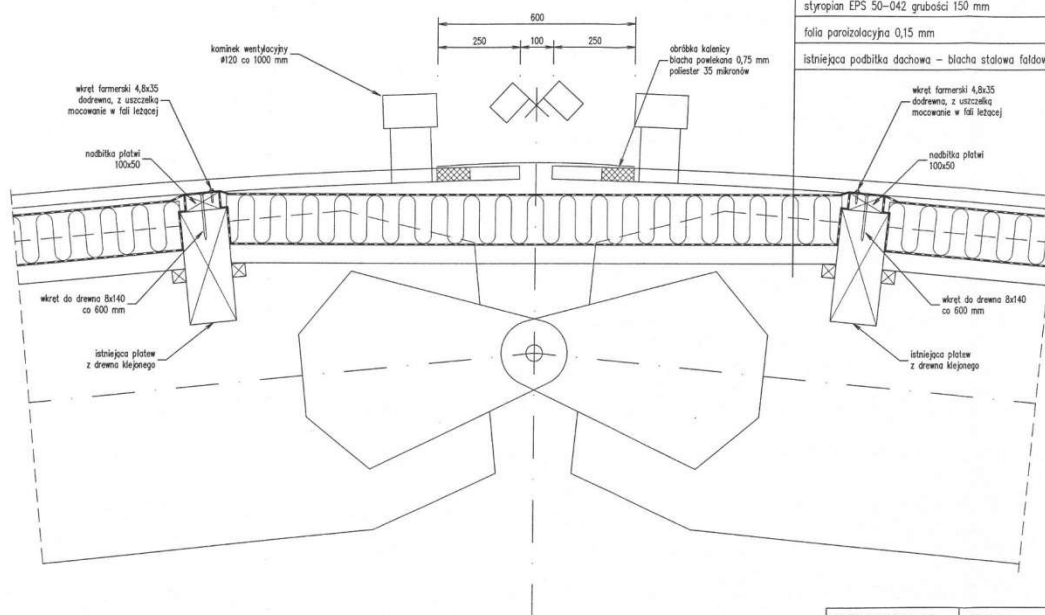
# Detal "B" ocieplenia dachu 1:10 kalenica

blacha trapezowa PLANNJA 40 grubość 0,72 mm
puszka powietrzna
falia dachowa (membrana) o paroprzepuszczalności min. 1300 g/m <sup>2</sup> /24h
styropian EPS 50-042 grubości 150 mm
falia paroizolacyjna 0,15 mm
istniejąca podbłita dachowa - blacha stalowa faldowa T55x188-750
