# **OPIS TECHNICZNY**

## **REMONT KANALIZACJI SANITARNEJ W COS-OPO W SPAŁE**

**Centralny Ośrodek Sportu**  
**Ośrodek Przygotowań Olimpijskich w Spałe**  
Spała, Al. Prezydenta Ignacego Mościckiego 6, 97-215 Inowłódz

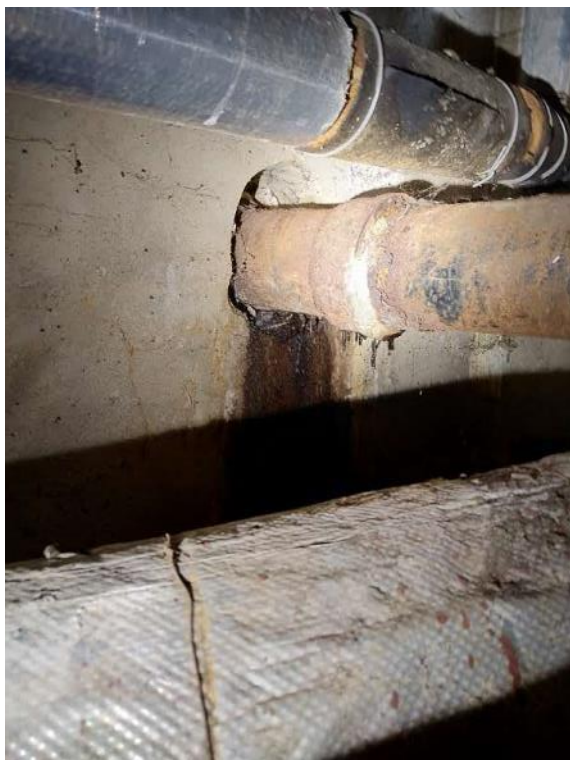
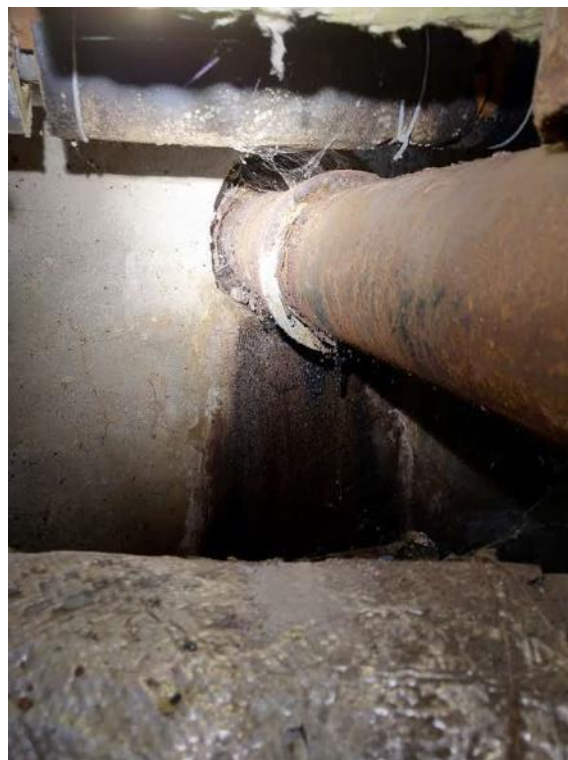
Kanalizacja wewnętrzna przewidziana do naprawy znajduje się w budynku pływalni w hali filtrów stacji uzdatniania wody basenowej. Uszkodzony odcinek to żeliwna rura kanalizacyjna o średnicy 160mm przechodząca przez kanał ciepłowniczy przełazowy. Dostęp do kanału z pomieszczenia hali filtrów.

Prace remontowe kanalizacji wewnętrznej w budynku hali filtrów pływalni polegać będą na uszczelnieniu pękniętego kielicha rury kanalizacyjnej żeliwnej lub wymianie fragmentu rurociągu (w przypadku braku możliwości uszczelnienia). Rura przecina kanał gdzie otwory w ściankach kanału są znacznie większe od średnicy rury. Za ścianką kanału znajduje się trójnik i kolano zmieniające kierunek trasy instalacji. Na odcinku kanału rurociąg składa się z kształtki o długości około 50 cm bezpośrednio za trójnikiem. Następnie jest odcinek rurociągu z kształtki o długości ponad 1m. Z uwagi na plany przebudowy całego budynku

pływalni przewiduje się uszczelnienie pękniętego kielicha rury żeliwnej. Wymiana rurociągu brana pod uwagę w przypadku niemożności uszczelnienia.

- Wypompowanie wody z kanału
- Uszczelnienie kotnierza pękniętej rury żeliwnej
- Ewentualna wymiana fragmentu rurociągu żeliwnego na odpowiednik PCV
