# **OPIS TECHNICZNY**

## **Remontu dachu na hangarze w sektorze rzutów**

**Centralny Ośrodek Sportu**  
**Ośrodek Przygotowań Olimpijskich w Spale**  
Spała, Al. Prezydenta Ignacego Mościckiego 6, 97-215 Inowłódz

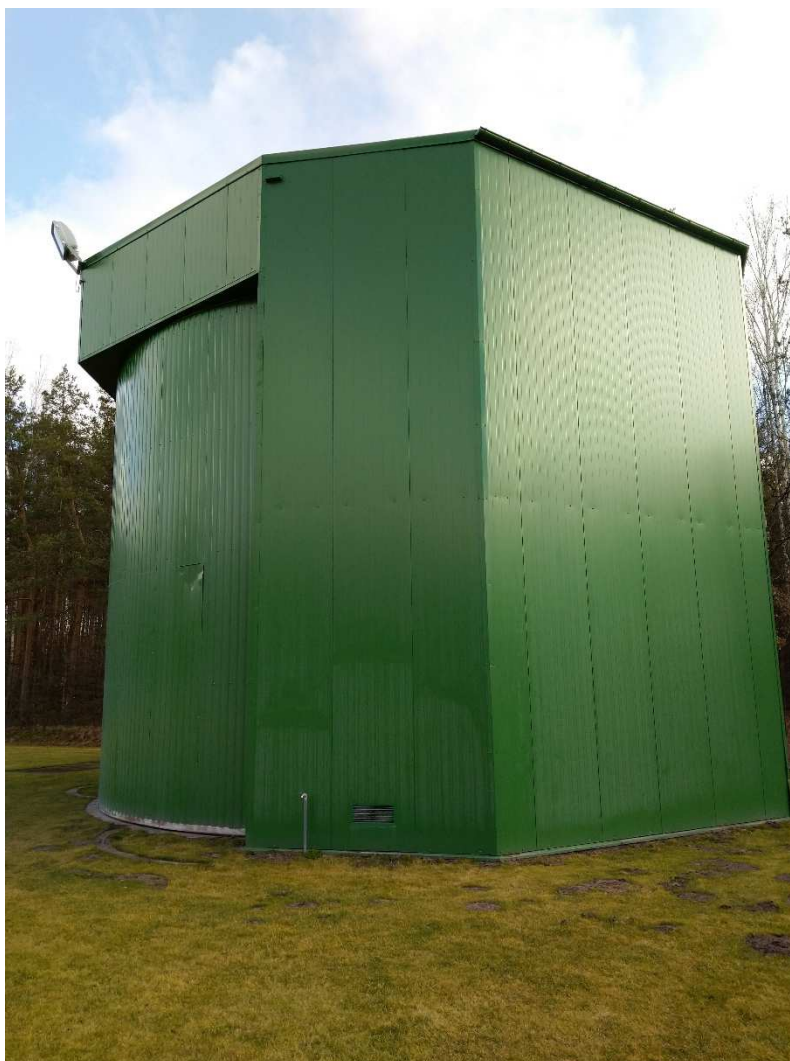
Widok ogólny hangaru

Hangar do rzutów długich stanowi konstrukcja stalowa z obudową ścian w postaci płyt warstwowych gr. 5cm. Konstrukcja dachowa wykonana z kształtowników stalowych z bezpośrednim pokryciem płytami z poliwęglanu. Jest to dach płaski jednospadowy o spadku 5% w kierunku lasu. Wysokość budynku waha się od 8,66m do 9,30m.

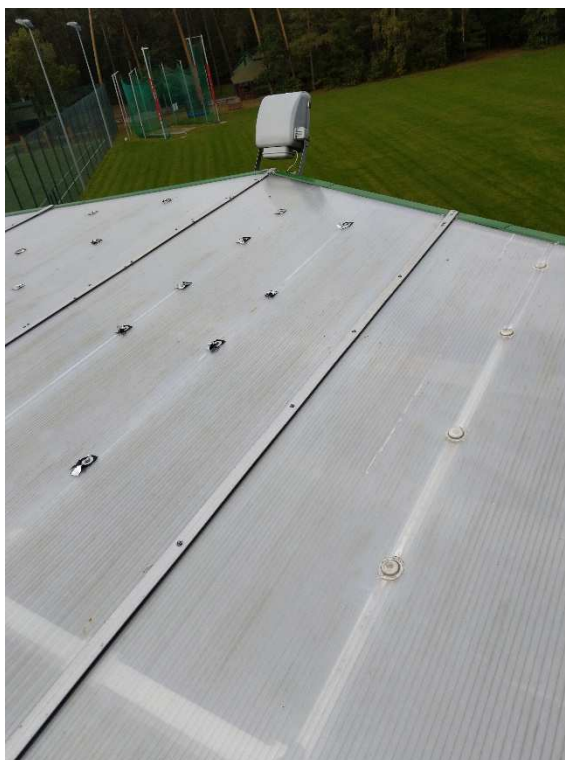
Widok dachu w kierunku rzutni

Ze względu na strukturę płyt poliwęglanowych i niewielkie możliwości ich konserwacji i naprawy po sześcioletnim czasie użytkowania obiektu dach staje się nieszczelny.

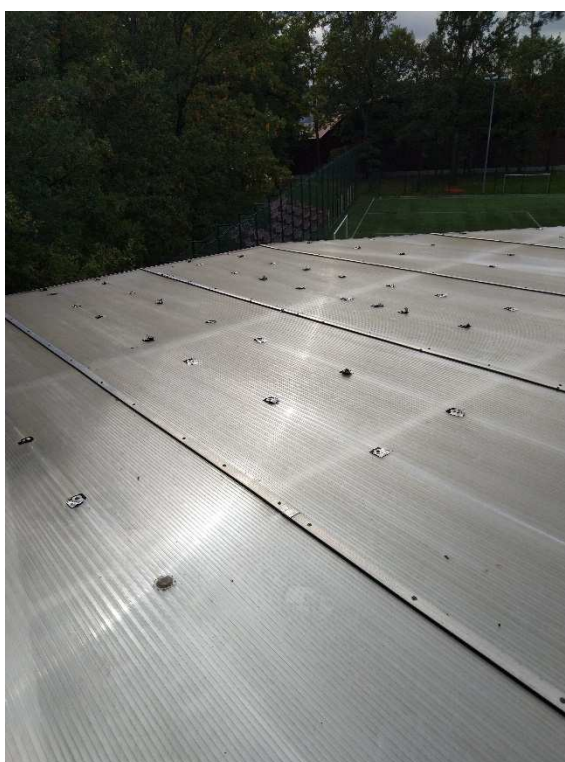
Widok dachu w kierunku lasu
