ZAPYTANIE OFERTOWE

Wykonanie remontu pomostu wypływającego na pływalni.

OPIS TECHNICZNY REMONTU POMOSTU WYPŁYCJĄCEGO W BUDYNKU PŁYWalNI.

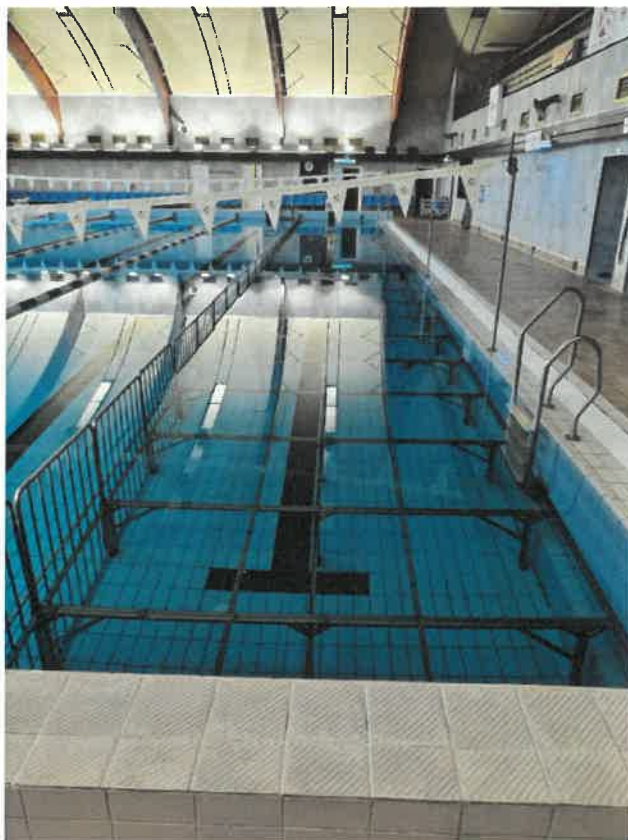
Foto: Widok pomostu wypływającego z barierką

Pływalnia posiada sześć torów z czego szósty tor wyposażony jest w pomost wypływający o głębokości 90cm. Konstrukcja pomostu wykonana jest ze stali kwasoodpornej. Stan techniczny konstrukcji pomostu oceniamy jako dobry. Uszkodzeniu uległo poszycie – dno pomostu wypływającego, którego elementy wykonane są z przezroczystych płyt poliwęglanu o grubości 10mm.

Na połączeniach śrubowych płyty z poliwęglanu są popękane, zagrażając bezpieczeństwu użytkowników korzystających z pływalni.

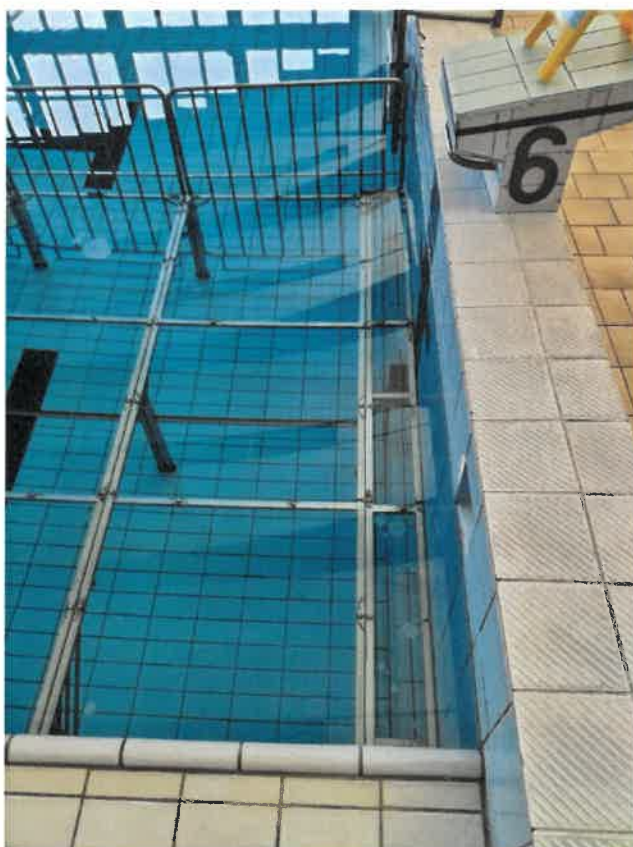
Foto: Widok pierwszego elementu pomostu od strony słupka startowego
