1. MOBILNY SYSTEM PREZENTACJI (MOBILNY EKRAN LED)

2. ZAMIATARKA KARCHER

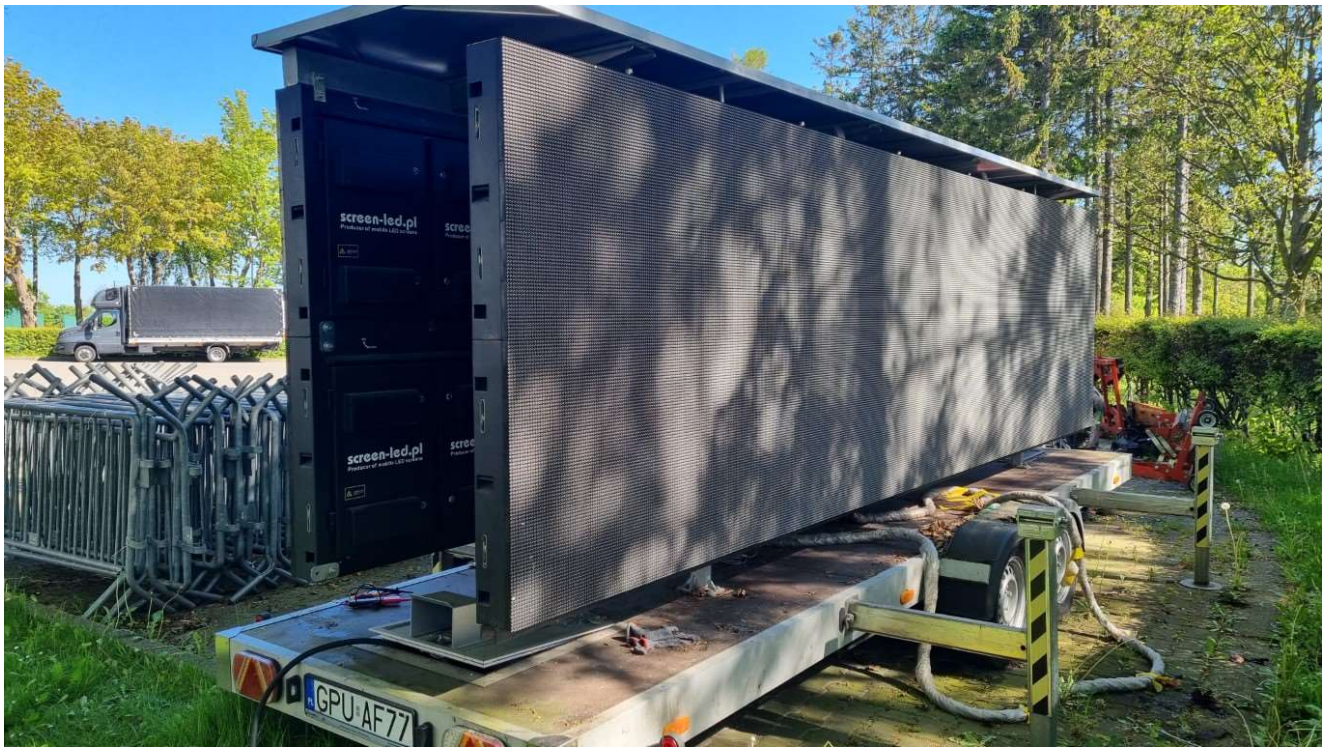
Specjalna dwuosiowa przyczepa samochodowa z ekranem LED, z wysuwaną konstrukcją i możliwością obrotu ekranu. To wszechstronne i mobilne urządzenie idealne do różnych zastosowań. Dzięki łatwemu transportowi, może być używana na koncertach, festiwalach, imprezach plenerowych i wielu innych wydarzeniach.

Konstrukcja ekranu umożliwia dostosowanie do warunków i potrzeb konkretnego wydarzenia, a solidna, ocynkowana i pomalowana proszkowo budowa gwarantuje trwałość i odporność na warunki atmosferyczne. Dodatkowy czujnik wiatru z alarmem zwiększa bezpieczeństwo użytkowania. Mobilność ekranu LED pozwala na dotarcie z reklamą do szerokiego grona odbiorców w różnych lokalizacjach. W zestawie plandeka zabezpieczająca ekran w transporcie.

DANE TECHNICZNE - PRZYCZEPA	
Producent	Screen-led.pl
Rodzaj	Przyczepa specjalna
Rok produkcji	2015
Data I rejestracji	07.12.2015
Data ważności przeglądu technicznego	15.11.2024
Numer rejestracyjny	GPUAF77
Numer fabryczny VIN	SU9SC3500F1SL2048
DANE TECHNICZNE - EKRAN LED	
Producent	Screen-led.pl
Wymiary	6080 mm [szer.] x 3200 mm [wys.]
Powierzchnia ekranu	19,45 m²
Klasa panelu ekranu	P10
Rok produkcji	2015r.
Zasilanie	32A 3-fazy
Sterowanie	Pilot bezprzewodowy

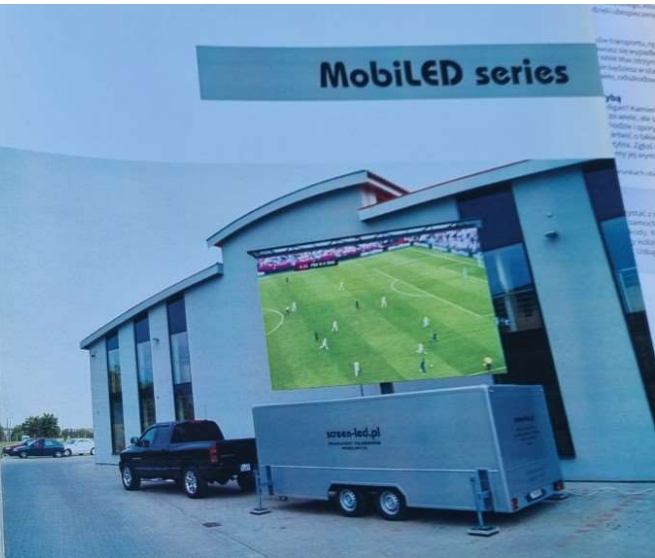
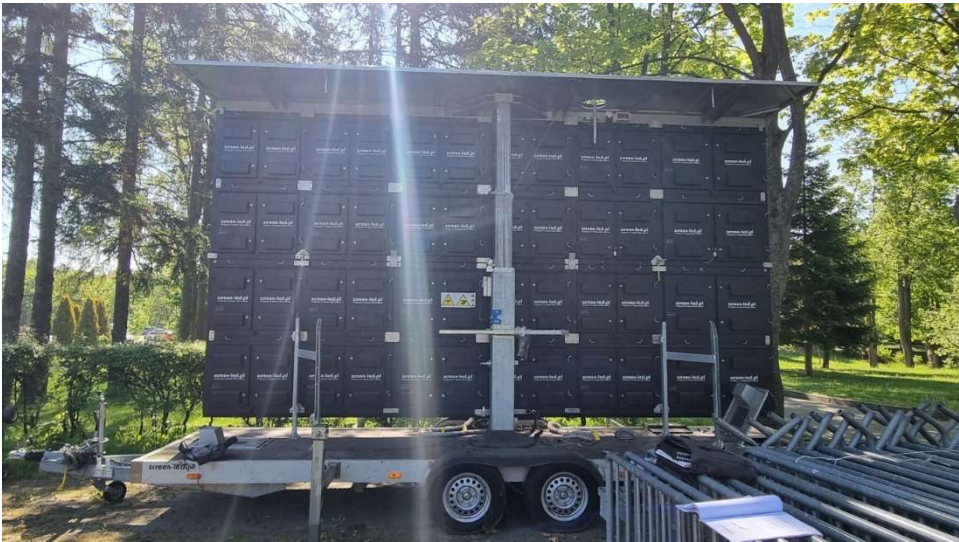
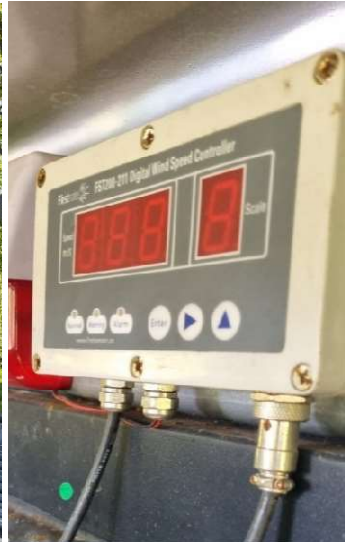
A	B	C	D	E	F	G	H	I	Approx. max. wind speed	Screen size range	Trailer max. (without screen)	Trailer weight (with screen)
200	2300	2200	5850	3800	3200	5350	4000	2500	20ms	6-10agrm	2200kg	3000kg
50	2300	2200	6900	4300	3200	5700	4850	2890	18ms	10-14agrm	2300kg	3500kg
00	2300	2200	7250	5000	3850	6100	5200	3250	17ms	14-17agrm	2350kg	3500kg
0	2300	2200	7850	5000	3200	6600	6150	3900	15ms	17-24agrm	2450kg	3500kg

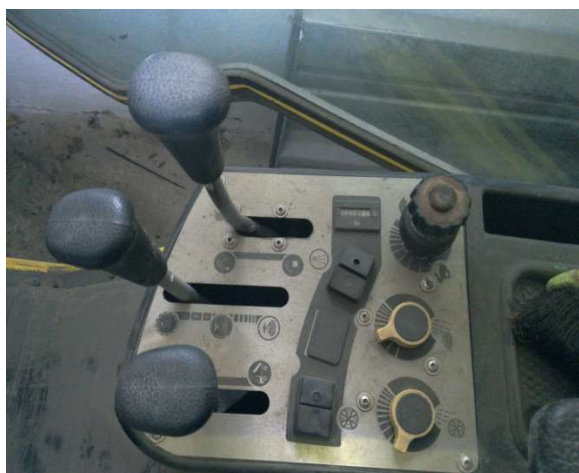
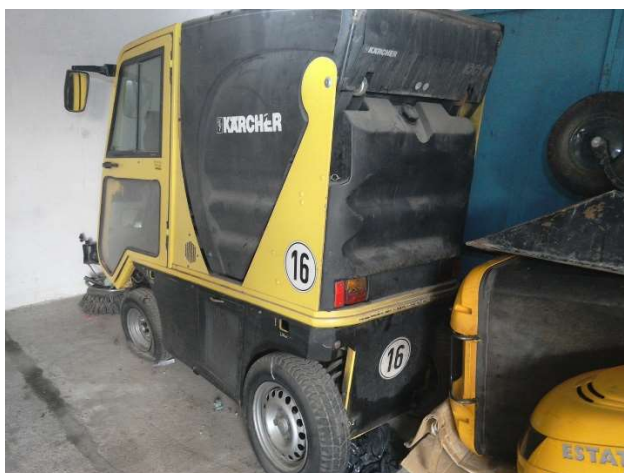
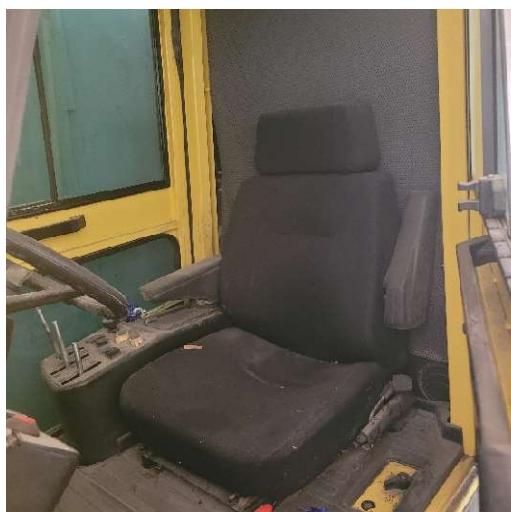
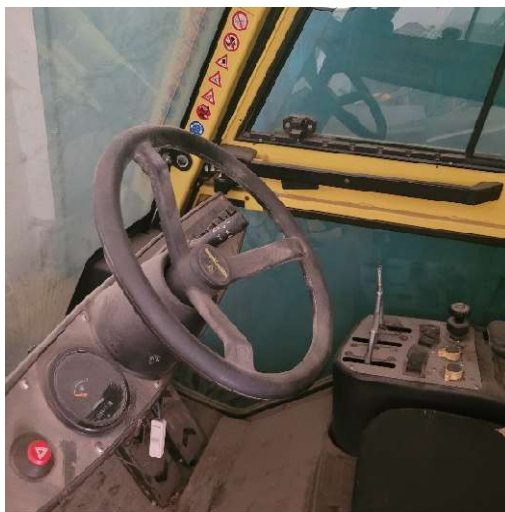
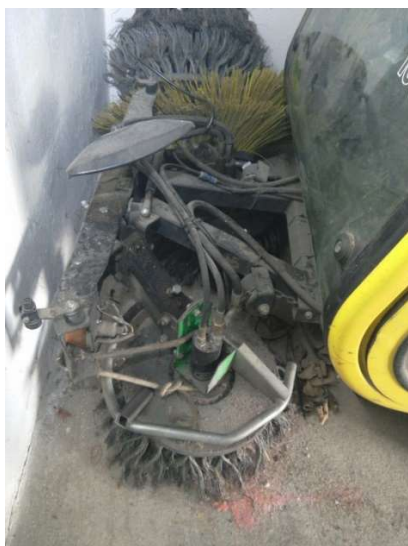
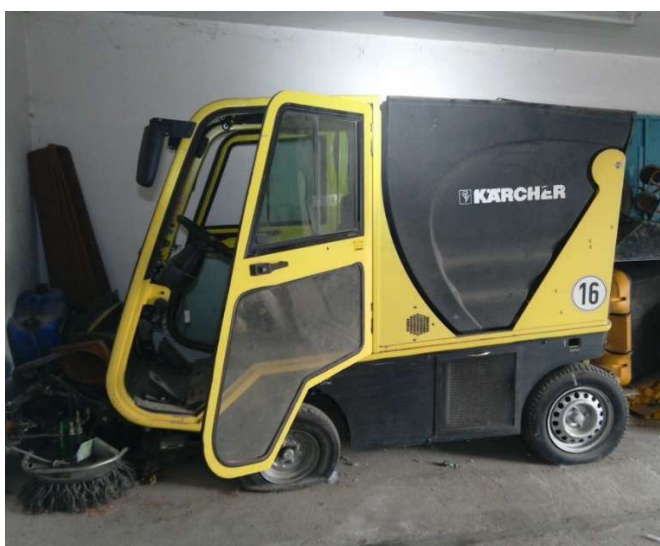
Zamiatarka Karcher model ICC1D, rok produkcji 2000. Urządzenie przeznaczone do prac porządkowych. Zamiatarka wyposażona jest w silnik o mocy 19 KM oraz manualną skrzynię biegów. Nr VIN: W09142010Y4K88

Stan techniczny: wyciek oleju hydraulicznego w silniku, brak możliwości uruchomienia, wymagane przeprowadzenie diagnostyki oraz kontroli. Układ zasysania oraz część robocza są zużyte eksploatacyjnie, elementy osadzenia szczotek posiadają luzy eksploatacyjne. Pokrywa komory silnika ma pękniętą kratę wlotu powietrza po lewej stronie.
