OPIS TECHNICZNY

Montażu okładzin ochronnych ścian w hali lekkoatletycznej

Centralny Ośrodek Sportu

Ośrodek Przygotowań Olimpijskich w Spale

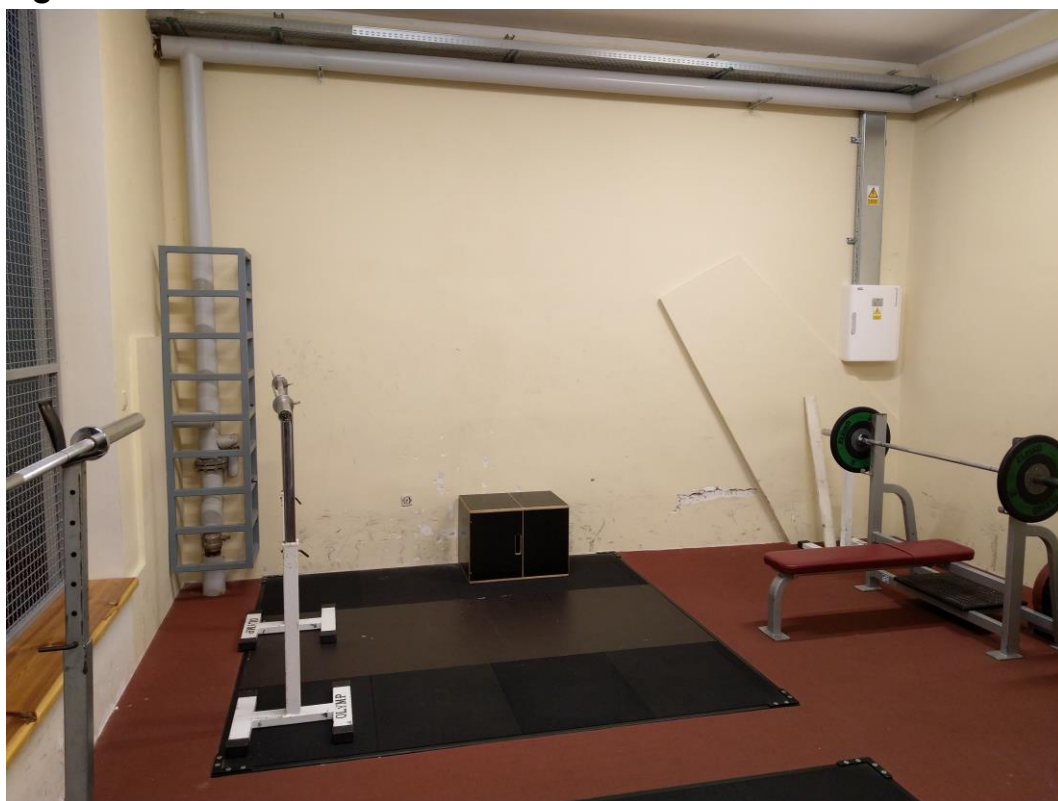
Widok aneksu siłowego.

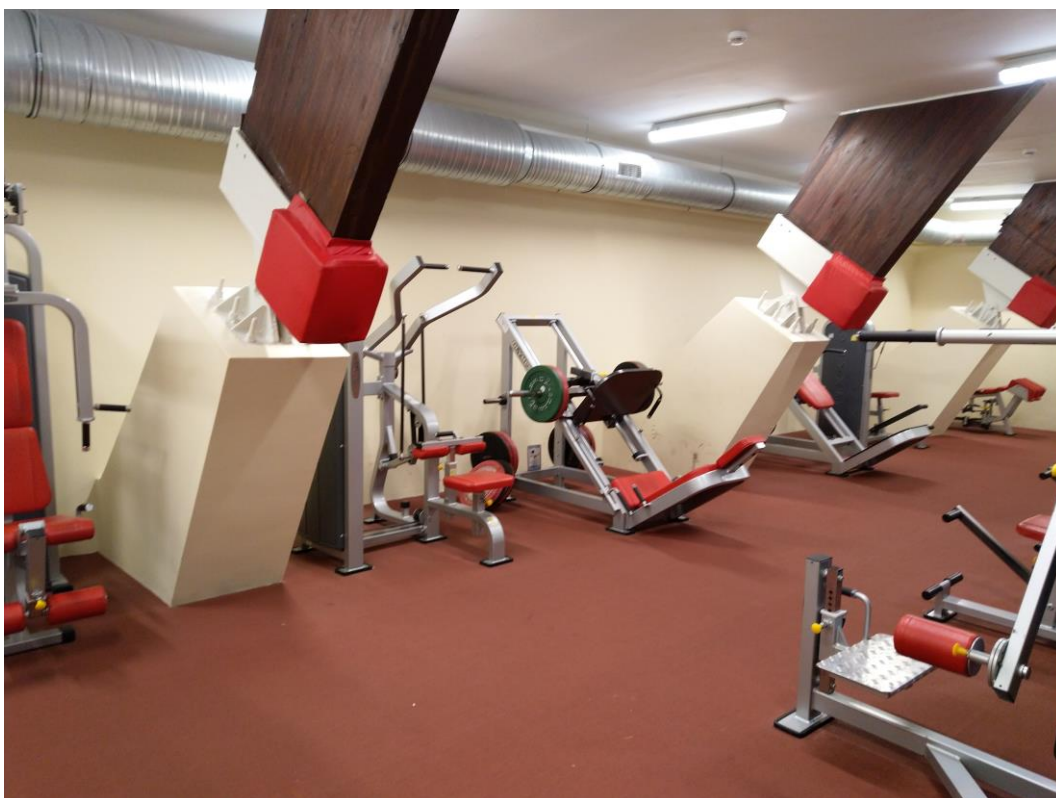
Siłownia ogólnodostępna.

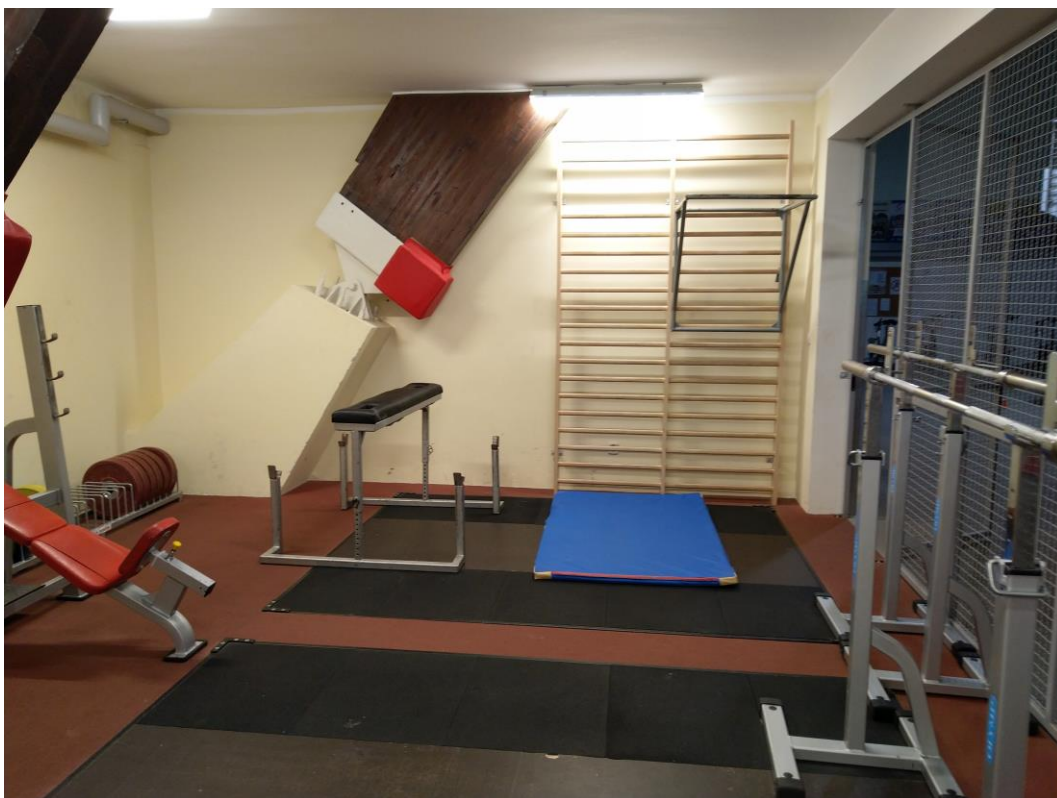
Drabinki w siłowniach.

- Malowanie ściany powyżej wykładziny PCV (do pełnej wysokości trybun).
- **UWAGI OGÓLNE:**
 - Przed przystąpieniem do prac należy zdemonstrować wszelkie elementy zamontowane na ścianach (drabinki, uchwyty, wieszaki, plansze), które po skończonych robotach należy ponownie zamontować.

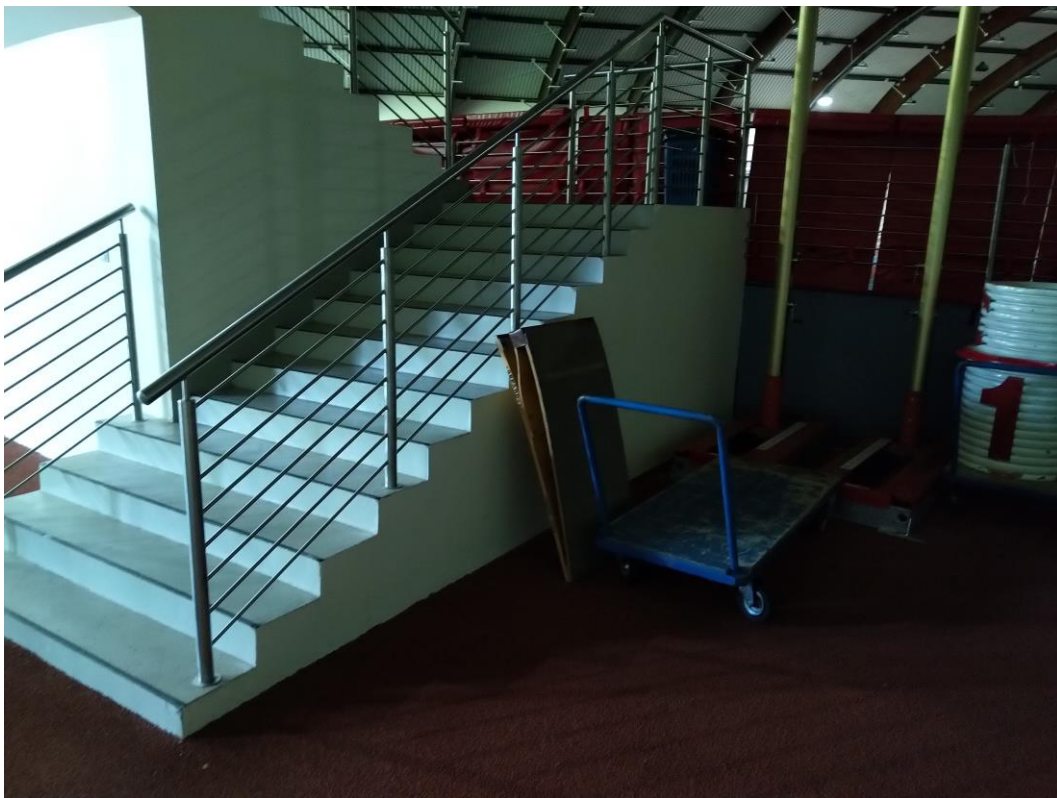
Wejścia na trybuny.

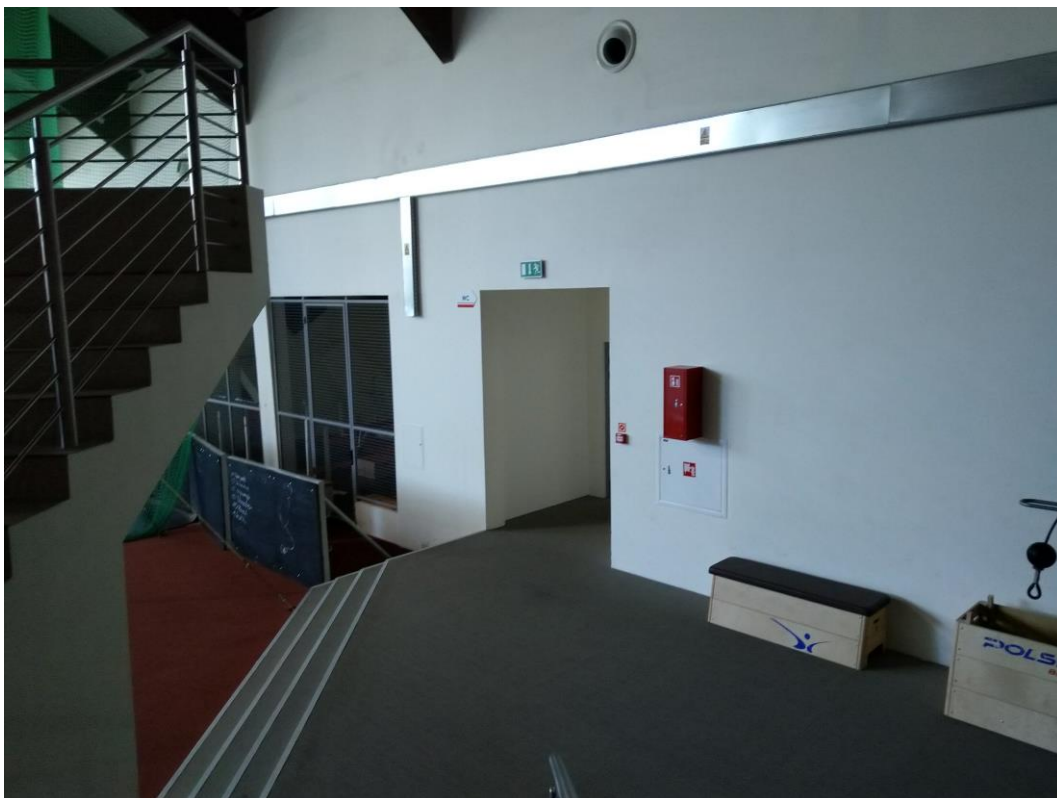
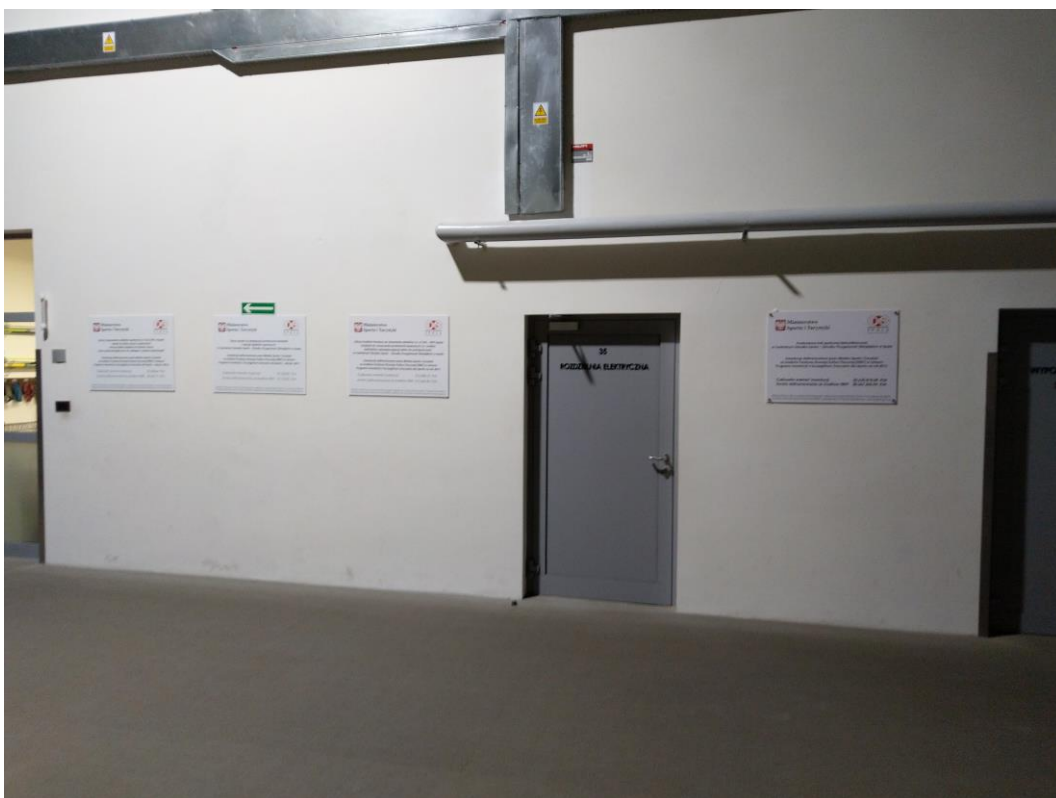
Ściana wzdłuż siłowni.

- Malowanie ścian powyżej wykładziny PCV oraz malowanie sufitu.
- Ściana od strony aneksów siłowych:
 - Naprawa uszkodzeń ścian przez szpachlowanie.
 - Na ścianie zamontować okładzinę PCV (do wysokości 1,80m).
